ERFARINGER MED NOEN PRØVEHUS
I LETTE TREKONSTRUKSJONER
PÅ VESTLANDET

Av Hans Granum

Særtrykk av BYGG, 1955, nr 5

Erfaringer med noen prøvehus i lette trekonstruksjoner på Vestlandet

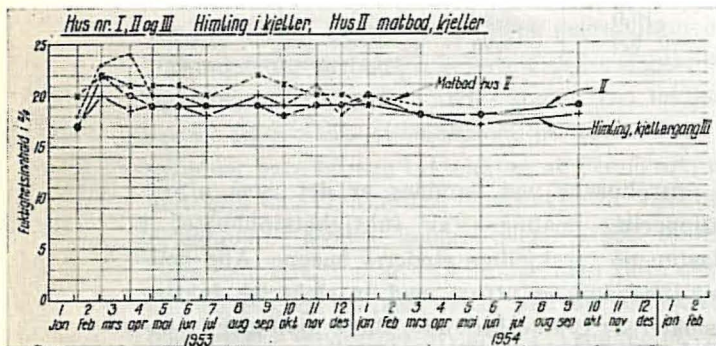
Fig. 6. Fuktighetsinnhold i himling og matbod i kjeller i hus nr II, Sandnes. Det gjennomsnittlige fuktighetsinnhold ligger på 18–20%, og det er små variasjoner fra den ene årstid til den andre.

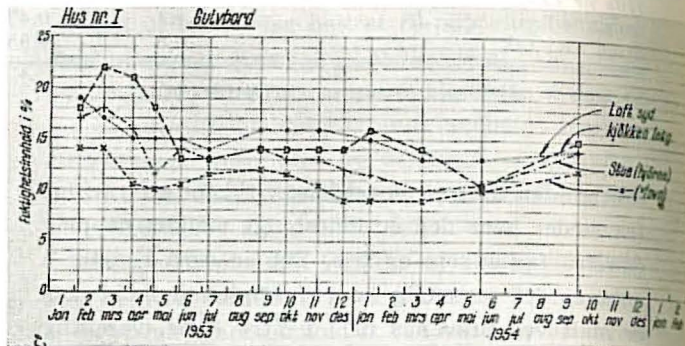
Fig. 9. Fuktighetsinnholdet i gulvbord i hus nr I, Sandnes. Fuktighetsinnholdet i nærheten av ovnen i stuen er en god del lavere enn i hjørnet på motsatt side av rommet, og fuktighetsinnholdet i kjøkken-gulvet er høyere enn i stuegulvet.

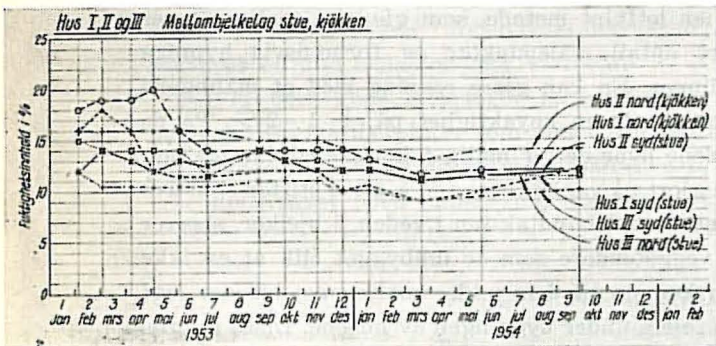
Fig. 7. Fuktighetsinnhold i bjelkelag mellom 1. og 2. etasje for prøvehusene ved Sandnes. Fuktighetsinnholdet er høyest på nordsiden av huset over kjøkkenet. Gjennomsnittlig ligger fuktighetsinnholdet på 12–13%. En stabil tilstand ser ikke ut til å være inntrådt for etter to fyringssesonger.

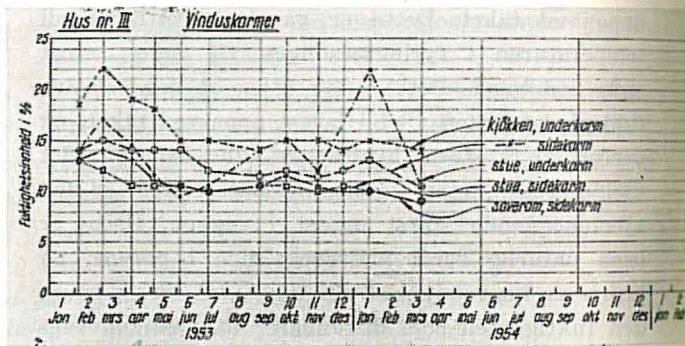
Fig. 10. Fuktighetsinnholdet i vinduskarmer på hus nr III, Sandnes. Fuktighetsinnholdet i underkarmen på stuen har vært svært høyt en periode vinteren 1954. Dette skyldes antagelig at det er enkle vinduer i huset, og at det derfor stadig har rent kondensvann ned fra ruten.

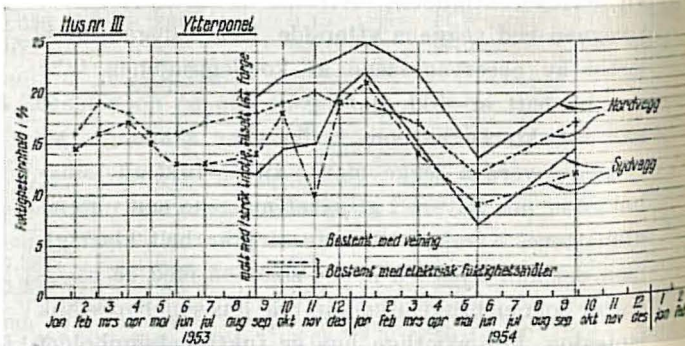
Fig. 11. Fuktighetsinnholdet i ytterpanel i hus nr III, Sandnes. Fuktighetsinnholdet i ytterpanelet har svinget langt sterkere enn i huset ellers. Særlig gjelder dette sydveggen, som om sommeren i solskinn vil bli utsatt for en meget sterk uttorkning. Fuktighetsinnholdet har da vært helt nede i 7%. Om vinteren har fuktighetsinnholdet både for sydveggen og nordveggen vært adskillig over 20%. Veggene ble malt med et strek oljemaling høsten 1953. Når de blir fulmalt, er det sannsynlig at svingningene i fuktighetsinnholdet blir mindre.

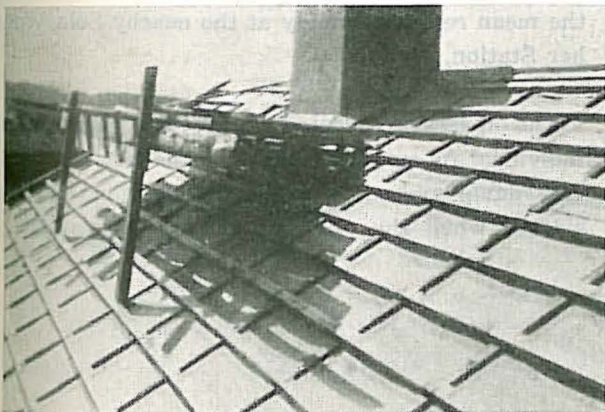
Det er bare gode erfaringer med asfaltimpregnerte porøse trefiberplater som undertak. Der hvor det brukes en taktekking av stein, skifer, e. l., har ikke undertaket noen annen funksjon enn å gi et

tilstrekkelig underlag for takpappen, forutsatt at sperreavstanden ikke er for stor. Ved 60 cm sperreavstand er lektene tilstrekkelige til å bære belastningen alene, og plater av denne type skulle der være vel skikket til erstatning for takbord.

Fig. 14. Fotografi fra taket på et av prøvehusene i Sandnes, hvor det er brukt asfaltimpregnerte porøse fiberplater istedenfor takbord. Fotografiet er tatt like før eternittskiferen ble lagt på.
