TR A7454 - Åpen

## Fiskevandring forbi Reinforsen i Rana- Tiltaksstudie

2015-01-19

Miljødirektoratet

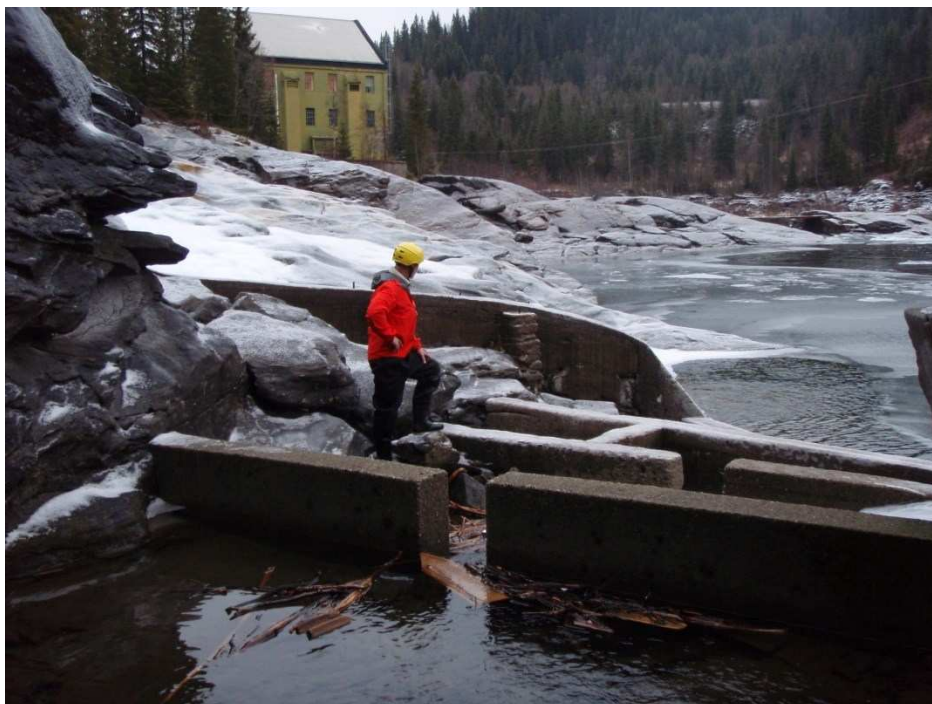
De følgende bildene viser eksempler på terskler i laksetrappa, som illustrasjoner for tilstandsvurderingen i tabell 3. Figur 3 viser støttemuren mot fossen, inngangen og de nederste kulpene (1-4) i trappa i Reinforsen, mens figur 4 viser de øverste tersklene før tunnelinngangen. De nederste 11 tersklene er generelt i dårlig forfatning, og utsettes stadig for store flommer og is.

*Figur 3. Støttmuren mot fossen, inngangen og de nederste kulpene (1-4) i trappa i Reinforsen. Reinforsen kraftverk kan ses på motsatt side av fossen, som på bildet er tørrlagt.*

Ved rehabilitering av trappa må det påregnes å gjenoppbygge tersklene som befinner seg utenfor tunnelen, dvs. terskel 1-11. Fra Tilsynsrapportene kan det leses at denne delen av trappa har vært vedlikeholdt en rekke ganger, og det er sannsynlig at flommer og is medfører ekstra påkjenninger på denne strekningen. Følgelig kan det være aktuelt å se på nye løsninger, for eksempel betongtak over terskel 1-5. Tilsynsrapportene konkluderer med at inngangen til trappa er riktig plassert.

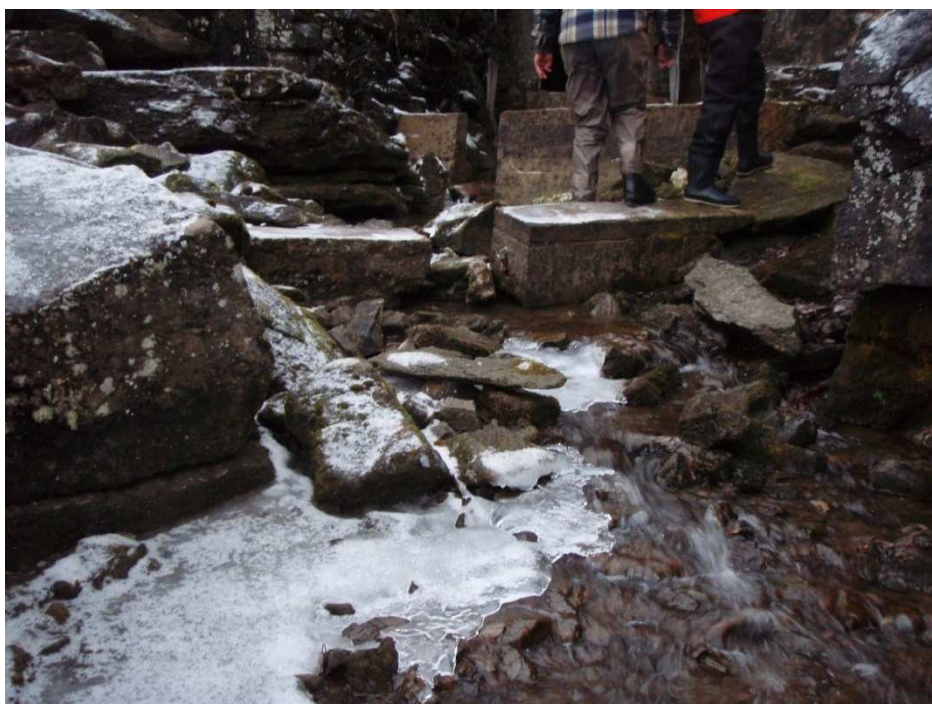
*Figur 4. Terskel 10-13. Med vann i trappa er det mulig at fisk kan vandre, men betongen er delvis ødelagt.*

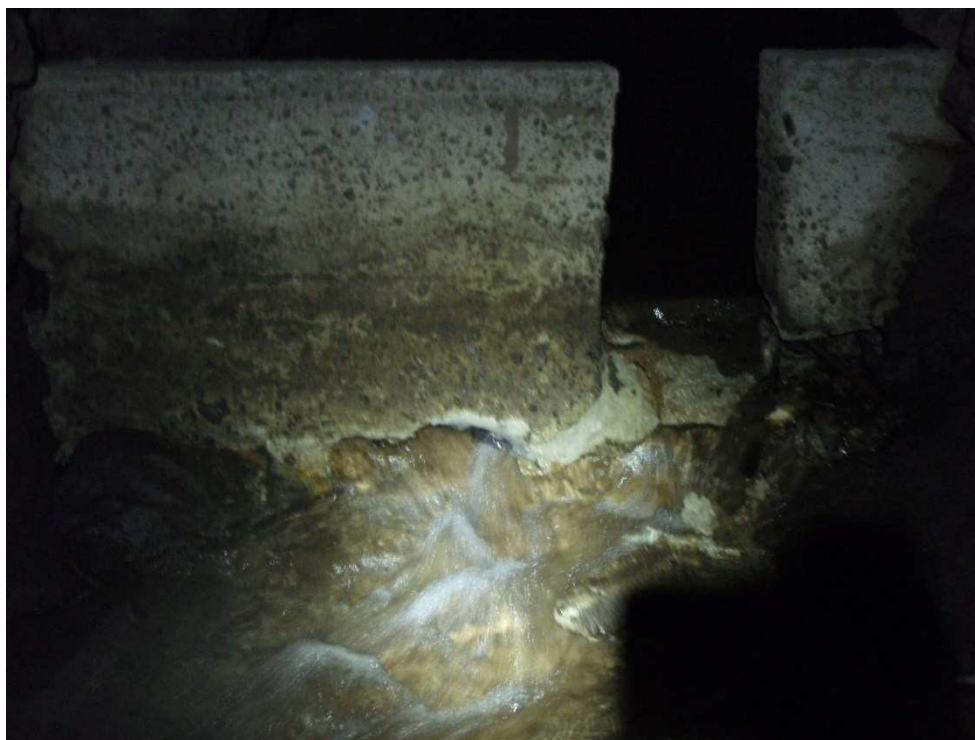
Videre innover i tunnelen finner vi terskler av varierende kvalitet, og den dårligste delen er representert med terskel 15-31. Her må det påregnes utskifting av alle tersklene, med unntak av nr. 19. Her er det viktig å bemerke at det finnes en ca. 10-15 meter lang horisontal atkomsttunnel fram til kulpen mellom terskel 19 og 20, og denne kan benyttes til frakt av utstyr og materialer. Atkomsttunnelen har omtrent samme tverrsnitt som tunnelen for øvrig. Figur 5 viser et typisk eksempel på en ødelagt terskel, hvor det også er tydelig at betongkvaliteten er dårlig. For denne delen av trappa er det mange av tersklene som er undergravet, og det er antakelig fare for at fisk kan skades under vandring.

*Figur 5. Terskel 17, eksempel på en terskel som vurderes som ødelagt.*

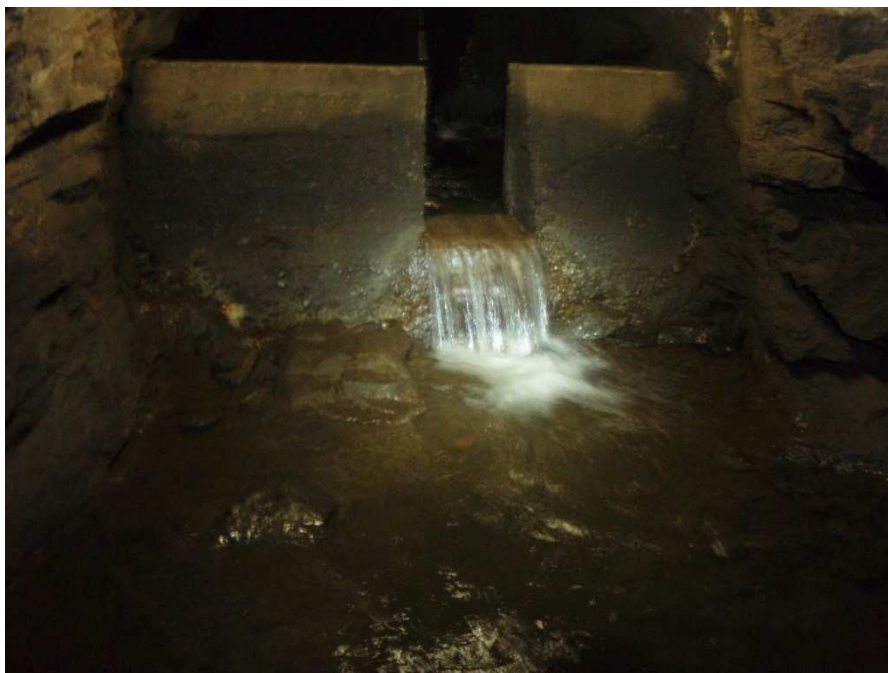
Terskler 32-58 er vurdert som "OK", og innimellom finnes det terskler som antakelig er av nyere årgang og som er av god kvalitet. Ved rehabilitering av trappa bør det vurderes om en del av disse tersklene skal forsterkes samtidig med at det foregår anleggsarbeid på tersklene lenger ned. For eksempel kan de eksisterende tersklene fungere som forskaling for nye terskler med redusert veggtykkelse. I så fall er det viktig at de nye konstruksjonene blir godt forankret med armeringsjern til fjell, både ned og til siden, samt med armeringsjern inn i den eksisterende terskelen. Figur 6 viser en terskel som er vurdert som "OK". Bildet antyder at funksjonen er god, men at betongens kvalitet ikke er den beste. Det er ingen synlige lekkasjer.

*Figur 6. Terskel 53, eksempel på en terskel som vurderes som "OK".*

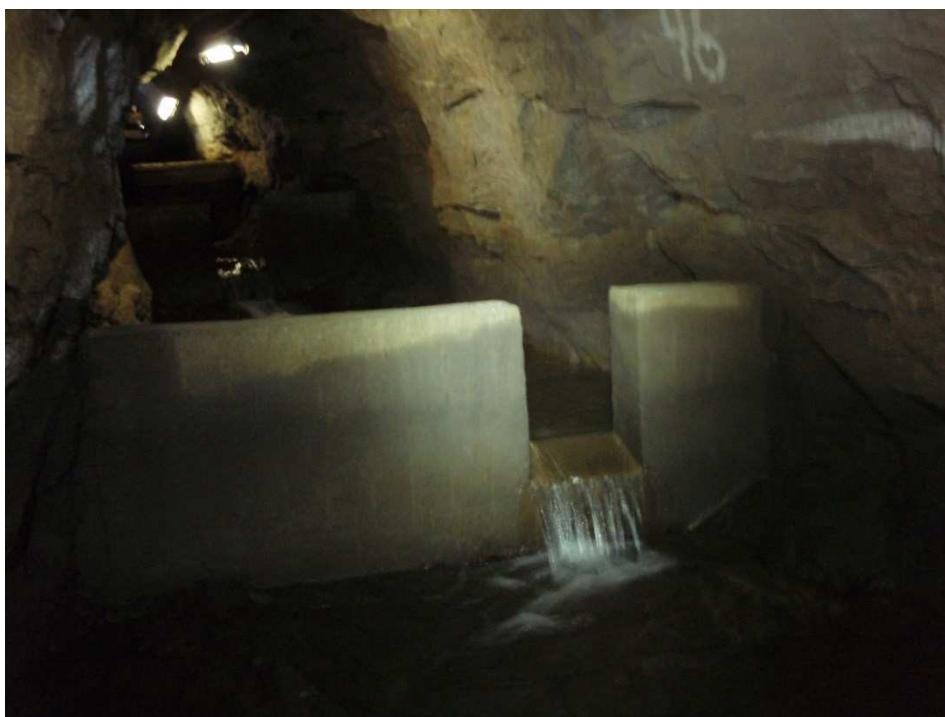
Fra og med terskel 59 er kvaliteten på tersklene vurdert som stort sett bra hele trappa opp. Figur 7 viser et eksempel på en terskel i bra stand (riktignok ikke fra strekningen fra terskel 59 og oppover). Det kan bemerkes at det mellom terskel 74 og 75 ser ut til å være et tverrslag. Det sivet dagslys inn rundt en treluke i veggen her, men det var ikke mulig å se inn bak luka. Det var i dette området hvor man på 1970-tallet hadde plassert en fisketeller, og det er mulig at denne har vært inspisert via tverrslaget.

*Figur 7. Terskel 46, eksempel på en terskel som vurderes å være i bra stand.*

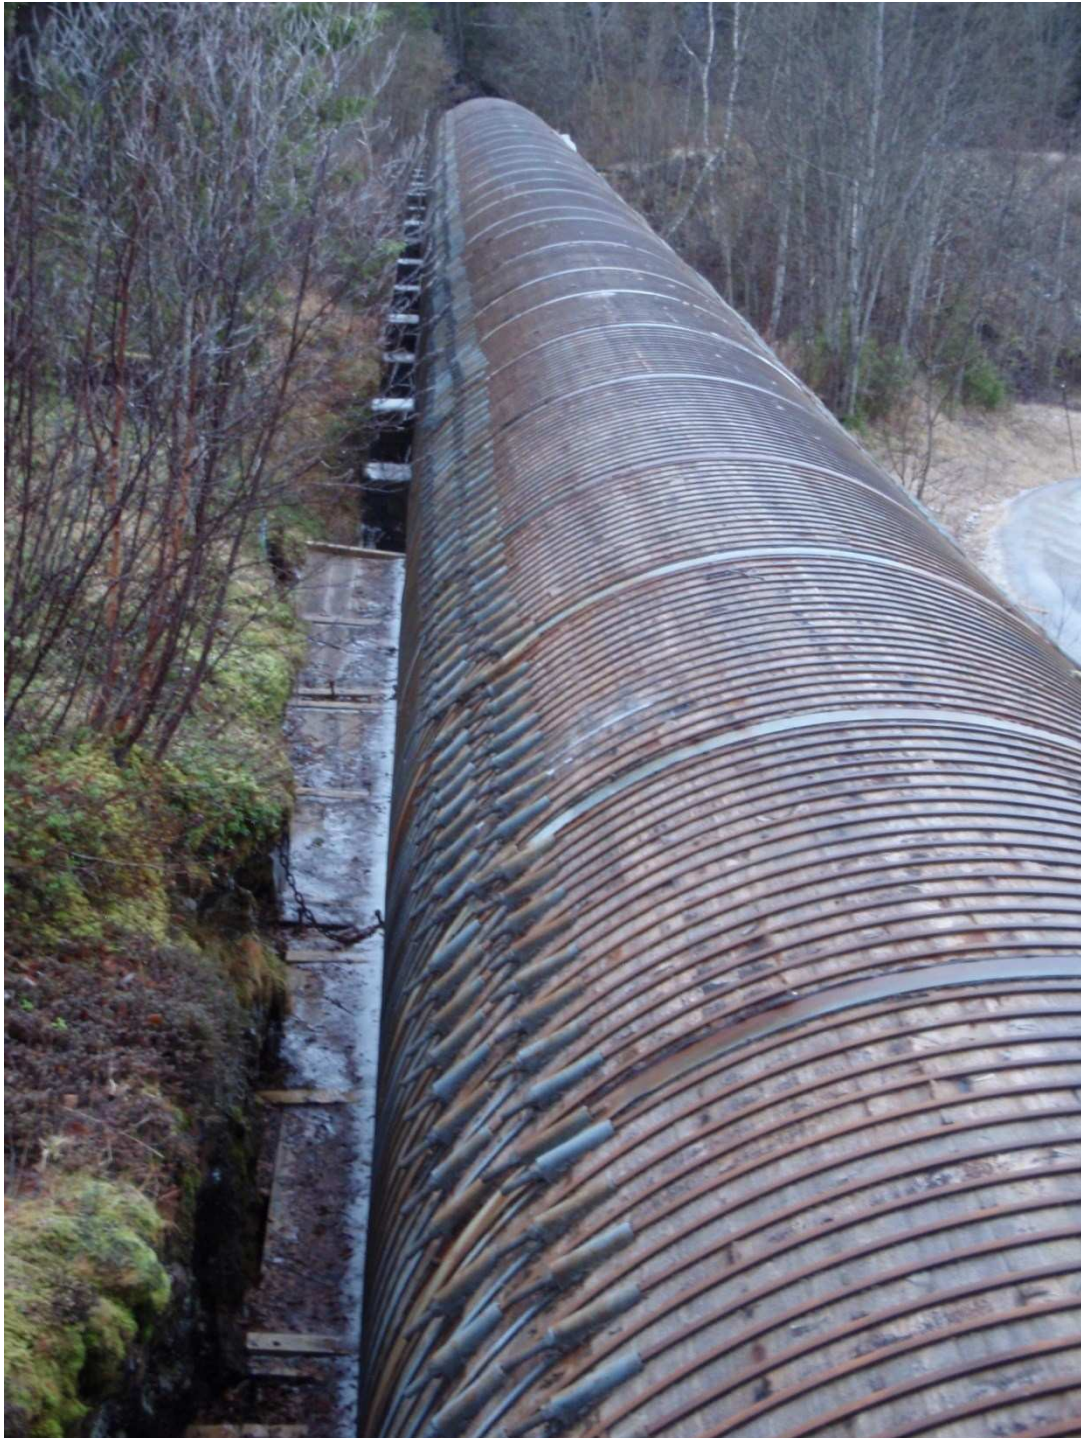
*Figur 8. Rørgaten til Reinforsen kraftverk sett oppover. Røret er bygget i treverk med strammebånd.*
