# Hvorfor blør det olje fra kittet?

Av sivilingeniør TORE GJELSVIK  
Norges byggforskningsinstitutt

NORGES BYGGFORSKNINGSINSTITUTT

OSLO 1964

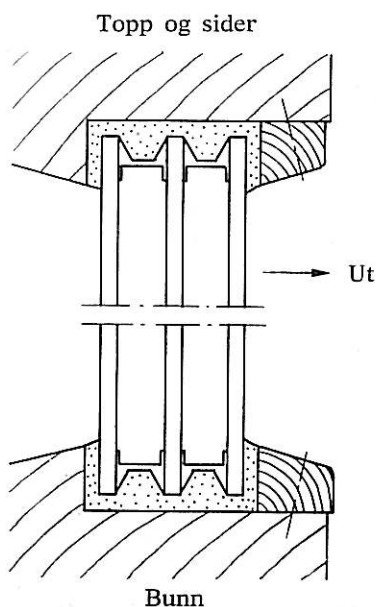
Objektet var en enmannsbolig med et stort antall forseglete tripleruter av merket Thermopane. Alle ruter var innsatt i teakvinduer med et mørkebrunt plastisk vinduskitt av typen Perennator-Plast. Fig. 1 viser et snitt gjennom falsen. Både falsens dimensjoner og klaringene var utført i henhold til dimensjonstabellen for Thermopane, og falsen var fylt fullstendig med plastisk vinduskitt langs alle rutens kanter. Det var ikke brukt avstandsklosser for å sikre sidekittet.

Rutestørrelsen varierte fra ca. 1 x 1 m til ca. 3 x 2 m bredde x høyde. Like etter innsettingen begynte det å blø olje på alle ruter, uansett orientering i forhold til himmelretningene. Oljebledningene var mest utpreget i toppen og på sidene av rutene, og den mørkebrune oljen rant nedover vinduene og ga det hele et meget stygt utseende.

Fig. 1. Forseglet triplerute innsatt i plastisk vinduskitt uten avstandsklosser.

Også her er det åpenbart at teaktreet vil trekke seg sammen i forhold til glasset på visse tider av året. Ved de største ruter kan denne kontraksjonen være betydelig, mens den ved de mindre ruter vil være tilsvarende mindre. Selv en liten kontraksjon vil imidlertid være tilstrekkelig til å sette kittet under et betraktelig trykk. Årsaken til dette er at den totale tykkelse av triplerutene er stor, og det kittvolum som må forskyves betraktelig større enn det som kan tas opp ved at overflatehinnen på kittet blir bøyd ut. Resultatet er atter en gang at hinnen vil sprekke og oljen fra kittet bli presset ut.

I det aktuelle tilfelle har situasjonen blitt ytterligere forverret av ustabil kitt. Det er blitt konstatert at det Perennator-Plast plastiske vinduskitt som ble solgt i Norge, ikke var av standardkvalitet, men av mykere spesialkvalitet som glassmestrene hadde forlangt å få forat vinterarbeidet skulle gå lettere unna. Denne spesielt myke kvalitet var blitt laget ved å tilsette mer olje, og resultatet ble et ustabil kitt.

Om fyllingen med kitt langs rutenes kanter ikke er perfekt slik at det blir igjen en del hulrom, kan dette kanskje være tilstrekkelig til å gjøre kittet såpass kompressibelt at man unngår oljeblodninger. Man kan derfor komme i den litt underlige situasjon at en perfekt kittfylling vil føre til vanskeligheter, mens et mindre perfekt utført arbeide kan fungere tilfredsstillende. Dette er sannsynligvis årsaken til at visse glassmestere har hatt masse bryderi med Perennator-Plast, mens andre ikke har hatt noen vanskeligheter i det hele tatt. Det skal imidlertid i denne forbindelse påpekes atter en gang at senere undersøkelser [1] har vist at kantklaringen i toppen og på sidene av rutene ikke bør fylles med kitt i det hele tatt.

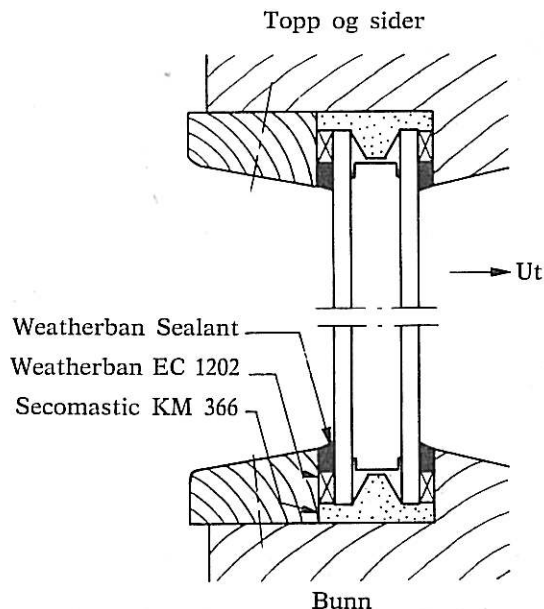
Dette var en enkelt forseglet Thermopane dobbelt-rute innsatt i en teakkarm. Rutestørrelsen var 2,5 x 1,4 m bredde x høyde. Detaljer av innsettingen er vist på fig. 2. Siden det var innvendige glasslister, ble det funnet tilrådelig å bruke toppforseglinger av det thiokolbaserte gummielastiske fugekittet Weatherban. Under toppforseglingene ble det brukt Weatherban

Fig. 2. Forseglet dobbeltrute innsatt med toppforseglinger av gummi-elastisk fugekitt.

kittbånd EC 1202 som mothold og kontinuerlig avstandslist. Klaringen rundt rutens kanter ble forlangt fylt med et plastisk ikke-tørkende fugekitt; men siden et slikt ikke var for hånden, ble fylling med Secomastic akseptert. Ifølge opprinnelige spesifikasjon skulle det vært benyttet standard kvalitet Secomastic K 21. Glassmesteren brukte imidlertid Secomastic KM 366 Silver Tint som han hadde på lager.

I det aktuelle tilfelle kunne oljebledningene ha vært unngått fullstendig om kantklaringen i toppen og på sidene av ruten ikke hadde vært fylt med kitt. Senere undersøkelser [1] har vist at det alltid bør være igjen et luftrom i toppen og på sidene av forseglete ruter. Dette luftrommet må ventileres til det fri.

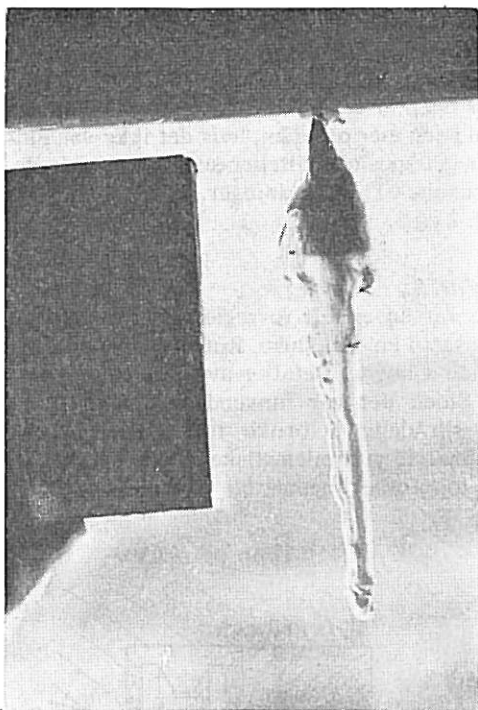
Det første året hendte det ikke noe som helst, og både huseieren og leieboerne var meget tilfredse. Så plutselig en dag ca. 1½ år etter ruteinnsettingen, begynte det å renne olje nedover glasset på innsiden av ruten fra et enkelt punkt i toppen ca. 0.8 m fra det ene hjørnet. En meget omhyggelig undersøkelse avslørte at det gummielastiske fugekittet Weatherban hadde løsnet fra glasset nøyaktig på dette sted. Grunnen til at det løsnet, er ikke fastslått riktig sikkert. Sansynligvis må det ha vært et fingeravtrykk på glasset, for adhesjonen forøvrig er fremdeles i orden.

Oljebledningen har fortsatt hele tiden siden den begynte for ca. 1½ år siden og har vært noe kraftigere om sommeren enn om vinteren. Oljen har blitt fjernet fra tid til annen, men har begynt å renne igjen med en gang. Fig. 3 viser et fotografi av en del av

Fig. 3. Olje som renner nedover glasset på innsiden av en forseglet rute.

oljen som samlet seg på glasset. Den samlede oljemengde som hittil har blitt fjernet, er anslått til over 10 cm<sup>3</sup>.

Analysen viste at oljen som rant nedover glasset, var av samme type som den som var brukt i Secomastic KM 366. Øyensynlig måtte oljen komme fra Secomastic'en, men hvordan og hvorfor? Oljebledninger i forbindelse med Secomastic var ikke kjent tidligere. Tvert imot var Secomastic ansett for å være meget stabilt og absolutt et av de beste oljebaserte fugekitt av sitt slag.

tighetsinnhold. Dette vil føre til at kantklaringen mellom ruten og falsen vil forandre seg i løpet av året. Teoretiske betraktninger [1] viser at treverket vanligvis vil trekke seg sammen i forhold til glasset sommerstid. En tilsvarende kontraksjon vil også ofte forekomme når en bygning blir tatt i bruk, fordi fuktighetsinnholdet i treverket er høyere i byggeperioden enn når bygningen er i bruk. Når kantklaringen er fullstendig fylt med kitt slik som i det aktuelle tilfelle og forseglet på begge sider av ruten, vil det ikke lenger være noen fuge som kan ta opp bevegelser. Resultatet vil være at kittet vil bli satt under et betydelig trykk. Det vil da være en overhengende fare for at Thermopane-rutens kantforsegling blir skadet, om det ikke skulle inntreffe noe som fører til at trykket blir borte. I det aktuelle tilfelle hadde toppforseglingen løsnet fra glasset på et enkelt sted, og dermed var det oppstått en meget smal fuge. Denne spalte var mye for smal til at kittet med fiberfyllstoffer kunne komme igjennom, men tilstrekkelig vid til at den mer lett-flytende oljen kunne bli presset igjennom.

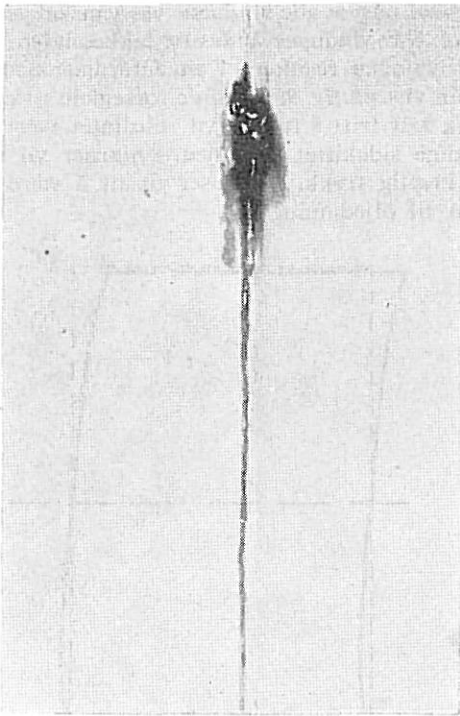
Kort tid etter at skapet var tatt i bruk, ble det observert oljebledninger. Disse forekom ved nesten alle fuger som var fylt med Secomastic K 21, og den mørkebrune oljen så ikke noe vakker ut mot den hvite malingen, slik som vist i fig. 5. Ved nærmere undersøkelse viste det seg at den blanke oljemalingen hadde sprukket på de steder hvor oljebledningene forekom, og at oljen hadde rent fra kittet.

Fig. 5. Oljeblodning i et tørkeskap.

grunn av den mekanisme som er beskrevet under Tilfelle 2 og illustrert i fig. 4. Når tørkeskapet er i bruk, vil materialene i skapet gjennomgå meget alvorlige nedfuktning- og uttørkningssykluser. Under nedfuktningen vil de så svulle og føre til at kittet i de smale fugene kommer under kraftig trykk. Resultatet er at malingen sprekker, og oljen blir presset ut. Forholdet har også blitt forverret ved at den hårde, blanke oljemalingen har gjort overflatehinnen på kittet mindre fleksibel.

Skadene kunne ha vært unngått om man hadde laget fugene brede nok og kittmassen tilstrekkelig stor til å ta opp bevegelsene, selv om kittet var overmalt.

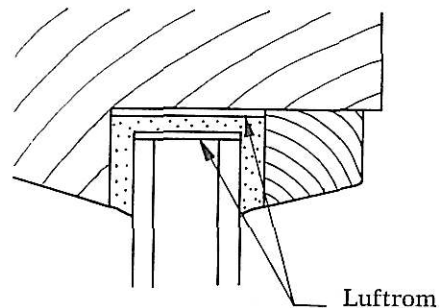
Når oljen presses ut av kittet som beskrevet ovenfor, vil resultatet bli at selve kittet etterhvert vil tørke ut og krympe. Til slutt vil man komme til det punkt hvor massen av kittet langs rutens kanter nøyaktig fyller ut minimumklaringen. På dette tidspunkt vil oljeblodningene opphøre. Når så vindusrammene utvider seg igjen, vil det danne seg et luftrom, og kittet langs rutenes kanter vil bli redusert til et uttørket kittskikt med liten eller ingen vedheftning til ruten eller falsen, slik som vist i fig. 6. I mange av de skade-

Fig. 6. Uttørket lag av kitt i toppen av en forseglet rute.

tilfeller som NBI har hatt anledning til å besiktige, har forholdene vært nøyaktig slik som vist i fig. 6.

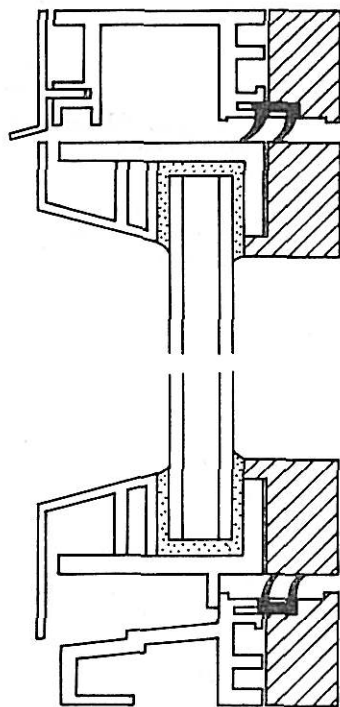
Dette er også en gammel sak. Det dreide seg om en kontorbygning med horisontalhengslede svingvinduer av aluminium med innvendig kledning av teak. I vinduene var det innsatt forseglede dobbeltruter ca. 95 x 160 cm bredde x høyde i det plastiske vinduskitt Perennator-Plast uten avstandklosser. Fig. 7 viser vinduskonstruksjonen.

Fig. 7. Snitt gjennom horisontalhengslet svingvindu av aluminium med innvendig kledning av teak og slepelister av gummi.

Den tredje og kanskje viktigste årsak, skyldes vinduernes utførelse. Man fant at klaringen mellom ramme og karm i praksis varierte fra ca. 1 til ca. 10 mm, mot en teoretisk klaring på ca. 5 mm. Når klaringen er meget liten, vil slepelistene av gummi yde en meget stor friksjonskraft, og det behøves en meget betydelig kraft for å åpne og lukke vinduene. I virkeligheten

Det viktigste tiltak for å unngå vanskeligheter, ville være å justere klaringene mellom ramme og karm slik at vinduene lot seg åpne og lukke lettere. Videre skulle det ha vært benyttet avstandsklosser for å unngå forskyvning av rutene, og endelig skulle kantfyllingen i toppen og på sidene av rutene vært sløffet.

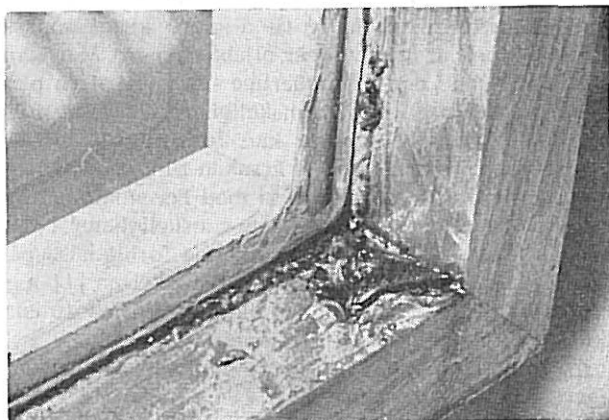
Omfattende oljeblodninger inntraff kort tid efter at bygningen var blitt tatt i bruk. Oljen rant nedover vinduene, ødela utsynet og samlet seg som rene dammer i de nedre hjørnene av rammene som vist på fig. 8. Man la også merke til at de forseglete dobbeltrutene var blitt forskjøvet noe innover slik at det var blitt en liten utpressing av kitt på innsiden og en tilsvarende innsynking på utsiden. Dette kan også sees av fig. 8.

Fig. 8. Oljedam i det nedre hjørne av en vindusramme.

Oljen som rant nedover glasset, skyldes helt sikkert aluminiumrammens kontraksjon i forhold til glasset, noe som har resultert i at kittet har kommet under trykk og oljen har blitt presset ut.

At rutene hadde forskjøvet seg innover i falsen, skyldes tyngdekraftens innvirkning når vinduene åpnes for pussing. Når vindusrammen kommer i horisontalstilling, må rutens vekt bæres av sidekittet siden det ikke er noen avstandsklosser til å ta opp belastningen. Resultatet er naturligvis en forskyvning. Samtidig vil det innvendige sidekittet bli plassert under et lett trykk. Resultatet er atter oljebledninger.

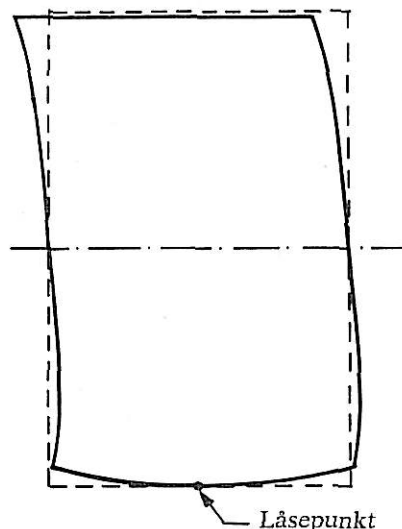
fant man at nesten alle vinduene var vanskelige å åpne og lukke. Når vinduene åpnes og lukkes igjen, vil den store friksjonen resultere i en deformasjon av rammen som vist på fig. 9. Siden de forseglete ruter flytter praktisk talt fritt i falsen, vil resultatet være at det innvendige sidekittet i de nedre hjørner vil komme under kraftig trykk. Dette ser ut til å være hovedårsaken til oljedammene.

Fig. 9. Deformasjon av rammen når vinduet lukkes.

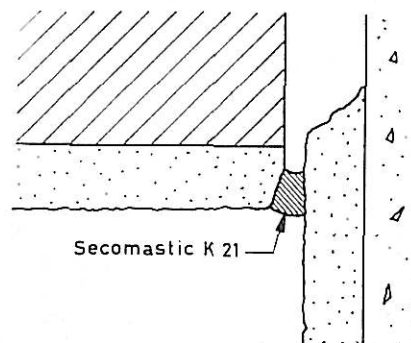
Da bygningene beveget seg, sprakk pussene over fugen, slik som man kunne ventet. Fugen ble så krasset ut og fylt med Secomastic K 21. Fugebredden var omtrent 0.5 cm i bunnen og nærmere 1 cm i forkant da kittet ble anbragt. Fig. 10 viser et snitt gjennom fugen. Kittet ble til slutt overmalt med en latexmaling.

Fig. 10. Snitt gjennom ekspansjonsfuge

I dette tilfelle, såvel som i Tilfelle nr. 3, ville det riktige ha vært å gjøre fugene så brede at kittet kunne

klare bevegelsene. Bevegelsenes nøyaktige størrelse er som nevnt ikke kjent. Men om de ble undersøkt nærmere, ville man sansynligvis finne at det skulle ha vært brukt et gummielastisk fugekitt istedenfor det oljebaserte Secomastic.

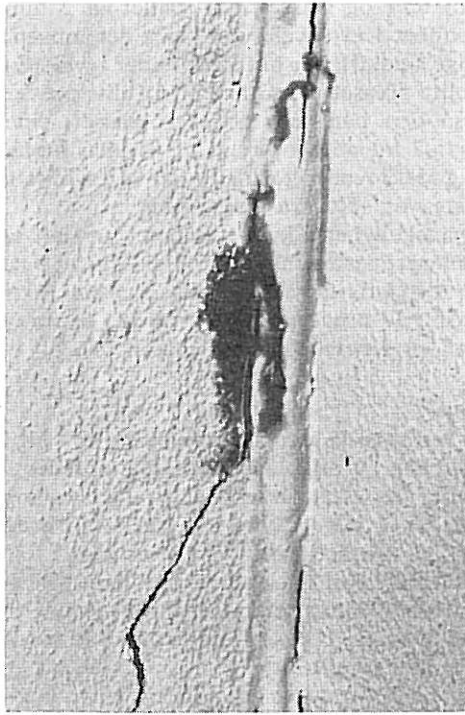
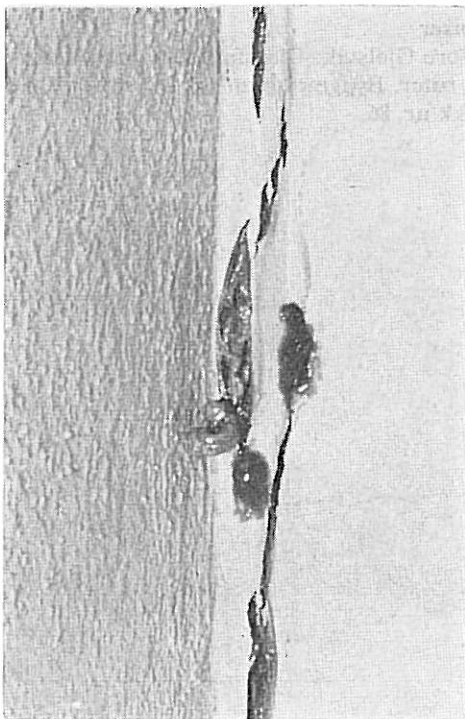
Fig. 11. Oljeblødninger ved en ekspansjonsfuge.

Fig. 12. Oljeblødninger og utpressing av kitt ved en ekspansjonsfuge.

Det som hendte vil fremgå av fig. 11 og 12. Fugen var utsatt for meget kraftige trykk- og strekkbevegelser, og etter en tid begynte kittet å sprekke, olje fløt ut, og på et par steder ble til og med selve kittet presset ut. Størrelsen av bevegelsene er ikke blitt observert, men de har øyensynlig vært mye større enn hva kittet har kunnet klare. Det er ingen tvil om at såvel oljeblødningene som utpressingen av kitt skyldes trykkbevegelser. Da kittfugen ble skåret opp og undersøkt ca. 3 år etter at kittet var anbragt, ble kittet funnet å være fullstendig uttørket og oppsprukket.

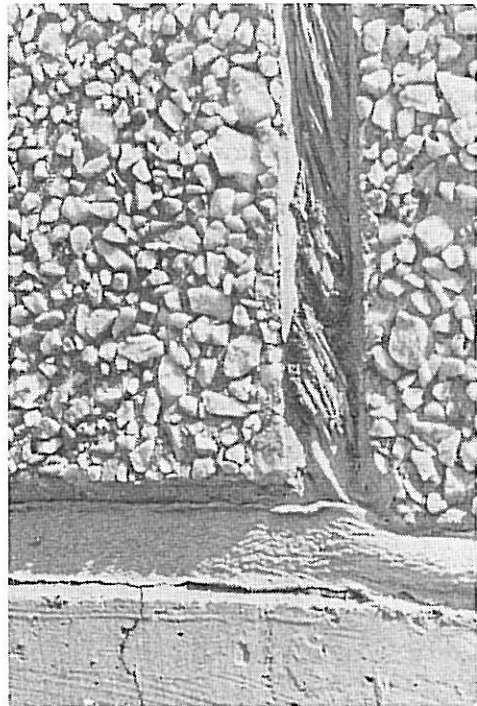
Måten som elementene var festet på, er ikke kjent i detalj, men den kan øyensynlig ikke ha vært helt pålitelig, for noen av elementene hadde satt seg ganske betraktelig. I fig. 13 er det vist et tilfelle hvor elemen-

Fig. 13. Oljeblødninger på grunn av forskjøvet betongelement.

tet til høyre hadde satt seg ca. 2 cm. Dette resulterte i en skjærdeformasjon av vertikalfugen mellom elementene, noe som kunne sees som kraftig skrukking av overflathinnen på kittet samt oljeblødninger. Sannsynligvis har elementet også satt seg noe mot venstre, slik at kittet har kommet under trykk med oljeblødninger som resultat. Om setningene hadde vært rent vertikale, skulle nemlig den skrukkete overflathinnen på kittet ha sprukket på tvers av skrukkingen.

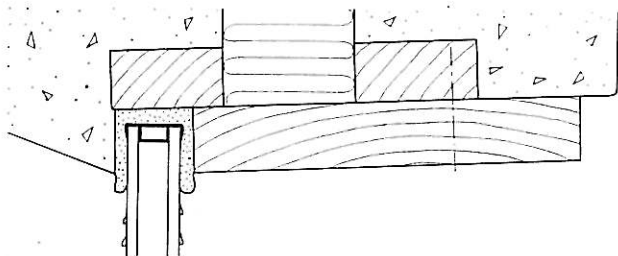
Kort tid etter at papirmaskinen var blitt startet opp, ble det observert omfattende kittskader. Disse viste seg som en utpressing av kitt som vist på fig. 14, olje

Fig. 14. Utpressing av kitt og oljeblødninger på grunn av svelling av brede treglasslister.

som rant nedover glasset fra toppfalsen og sidefalsene, og påfølgende tilsmussing av glassflatene.

Årsaken til kittskadene er tydeligvis at treglasslistene har svellet ut. Da de ble montert, var de kunstig tørket og kan antas å ha hatt et fuktighetsinnhold på ca. 15 vekt%. Etter at papirmaskinen var startet opp, ble luften i fabrikken meget fuktig, og denne høye luftfuktighet har sammen med kondens på de forseglete ruter resultert i at treglasslistene har svellet ut. Ved inspeksjon viste det seg at både glasslistene og falsene var søkk våte. Om man antar at fuktighetsinnholdet i treet har vært ca. 30 vekt%, kan man beregne at den delen av glasslistene som ligger mellom

festepunktene og glasset, har svellet ca. 3 mm. Dette har resultert i at såvel ruten som det innvendige og utvendige sidekitt, har blitt satt under trykk. Først har kittet blitt presset ut, så har oljen blitt presset ut av kittet så den har rent nedover glasset, videre har kondens på innsiden og regn på utsiden fordelt oljen utover glassflatene, og endelig har oljen blitt tilsmusset av støv og skitt fra atmosfæren.

Alle vanskeligheter kunne ha vært unngått om man hadde plassert festepunktene for glasslistene nærmere glasset, fortrinnsvis så nær som ca. 1 cm. Spørsmålet om festing av brede glasslister av tre er forøvrig behandlet i en senere NBI-publikasjon [1].
