# Forseglete ruters bestandighet

Av sivilingeniør TORE GJELSVIK  
Norges byggforskningsinstitutt

NORGES BYGGFORSKNINGSINSTITUTT

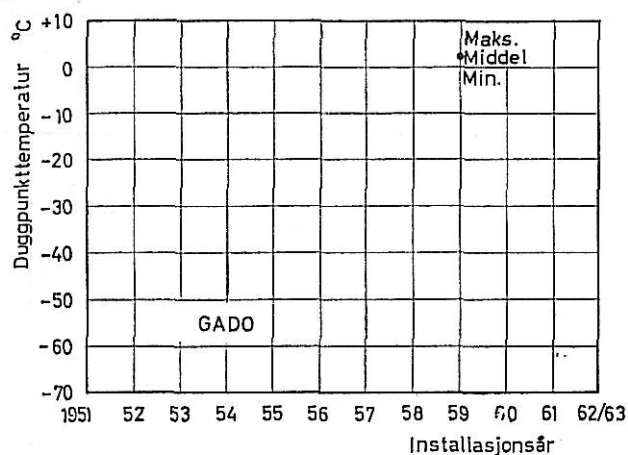
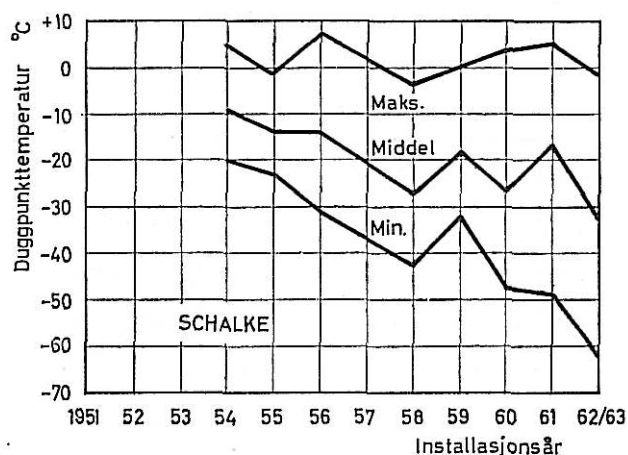
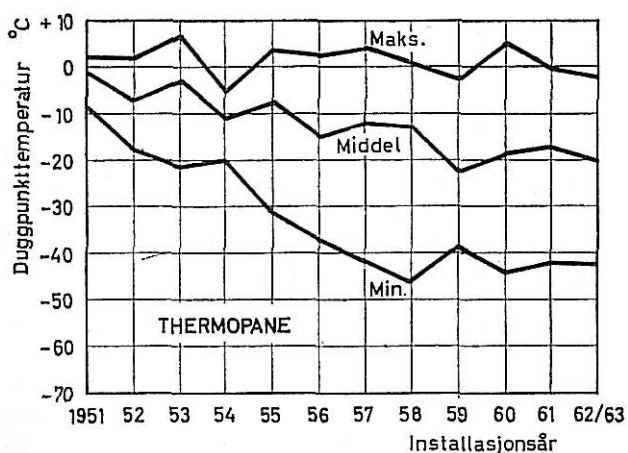
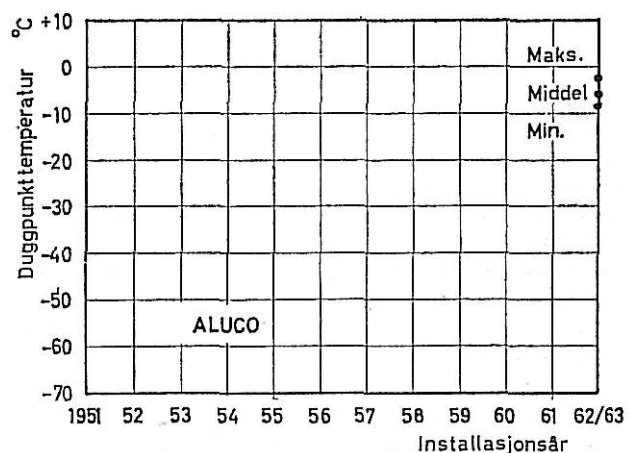
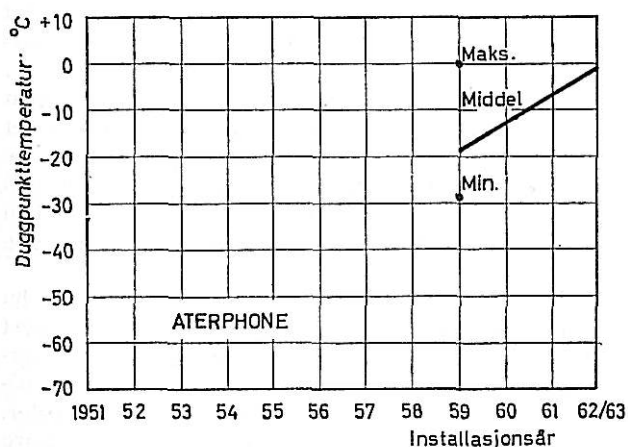
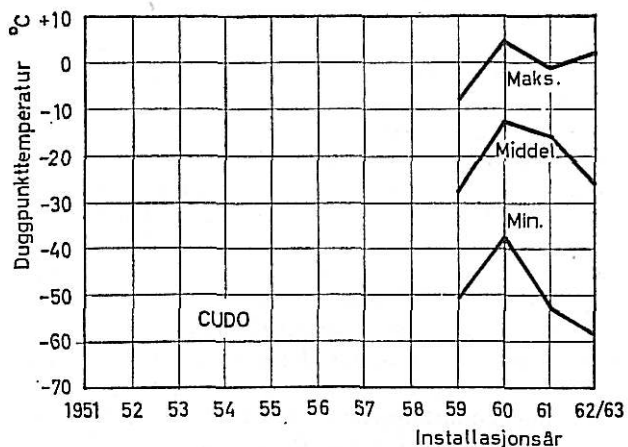
Fig 3 a. Målte duggpunkttemperaturer. Statistiske hovedverdier.

Et av hovedtrekkene ved diagrammene i fig. 3a og 3b er den store spredningen i målte duggpunkt for ruter av samme type og samme alder. For helt nye Schalke-ruter innsatt i 1962/63 varierer således duggpunktet fra  $-62^{\circ}\text{C}$  til  $-1^{\circ}\text{C}$ , og tilsvarende er det for andre typer. Denne spredningen kan ikke skyldes forskjellig grad av eksponering, for i så fall skulle

Av fig. 3a og 3b vil man se at duggpunktet også varierer mye for eldre ruter. Spredningen blir imidlertid gradvis redusert med alderen. Dette er mest utpreget for Schalke, Thermopane og Polyglass. Duggpunktene stiger med økende alder på rutene. Undersøkelsene har således bekreftet det man visste fra før, at forseglede ruter ikke er absolutt tette, i det minste ikke de med direkte glass-metall eller limt kantforsegling.

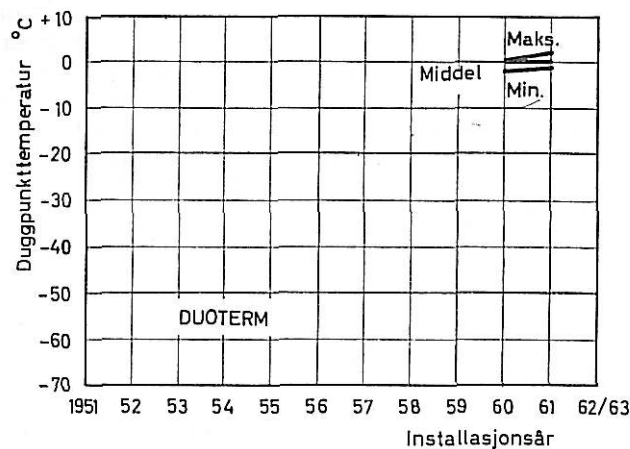
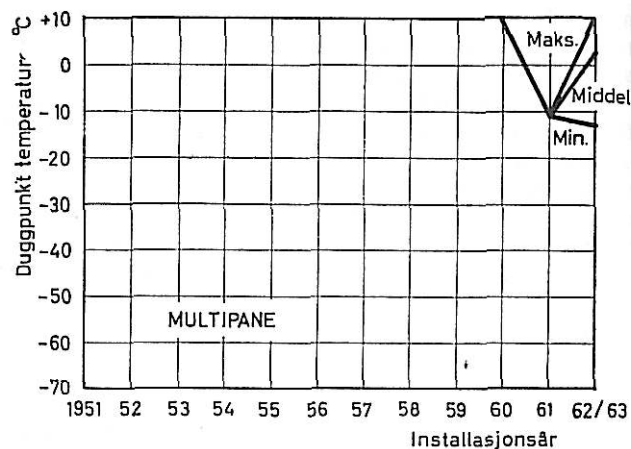
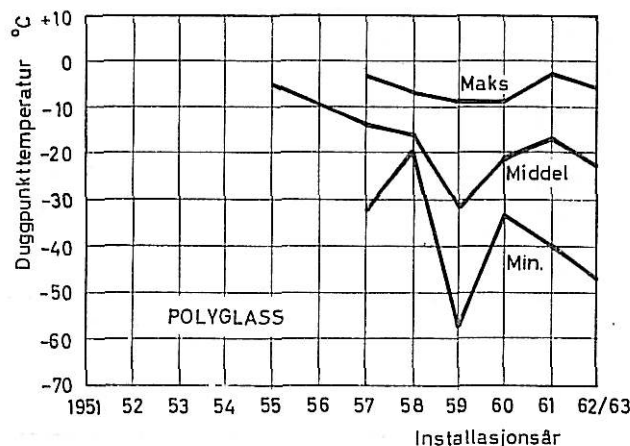
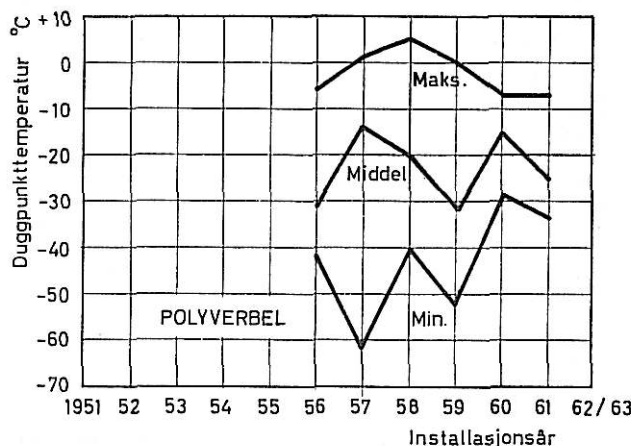
Fig. 3 b. Målte duggpunkttemperaturer. Statistiske hovedverdier.

De lekkasjer det er snakk om, er det ikke lett å beregne eksakt, men de må øyensynlig være meget små. Om man ekstrapolerer duggpunktkurvene for Schalke og Thermopane, vil man således finne at ingen av dem vil krysse den kritiske grense før etter 30 år. Nå kan riktignok en slik ekstrapolering være høyst diskutabel. Man vet jo ingen ting om lekkasjene vil være av samme størrelsesorden også i årene fremover. Men allting synes i hvert fall å tyde på at ruter av typene Schalke og Thermopane vil ha en akseptabel levetid når de er riktig brukt.

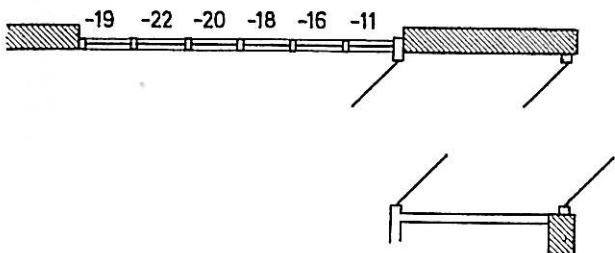
Fig. 4. Inngangsparti og vindusvegg på en rutebilstasjon.

Det ene var et venterom på en 2 år gammel rutebilstasjon, hvor det var 6 Schalke-ruter på 66 x 170 cm montert i fast karm. Karmen på den doble inngangsdøren var fast forbundet med vinduskarmen. De målte duggpunkt fremgår av *fig. 4*. Som man vil se, hadde de 4 rutene lengst borte fra dørene duggpunkt på ca.  $-20^{\circ}\text{C}$ , mens de 2 nærmest dørene var svekket til henholdsvis  $-16^{\circ}\text{C}$  og  $-11^{\circ}\text{C}$ . Forskjellen skyldes ganske sikkert vibrasjoner fra dørene.

Disse ruter bør ikke innsettes i dører med sterk trafikk, ved siden av slike dører med svake karmen, eller på andre steder hvor de kan bli utsatt for kraftige vibrasjoner. I slike tilfeller kan det nemlig bli sprekker i kantforseglingen. Den direkte glass-metall forsegling later forøvrig til å være lite følsom for vann. Lengre tids kontakt med vann bør imidlertid unngås.
