Yttervegg av bindingsverk med mineralullisolasjon

Av sivilingeniør Jarle Herje

Særtrykk 222

Norges byggforskningsinstitutt 1974

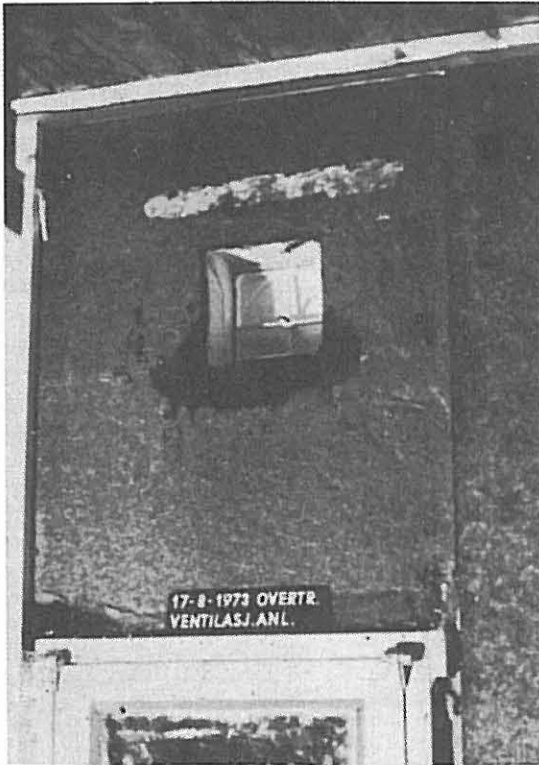
Under den ene ventilen var den impregnerte trefiberplaten meget fuktig. (Begge ventilene ble holdt tett gjenskrudd under hele den 70 døgns lange kjøringen).

Fig. 3. Nedfuktet trefiberplate under ventil som har vært holdt lukket under hele kjøringen. Fuktprøve P4 Også over vinduer er platen våt. Rim på platen over ventil. Felt 6.

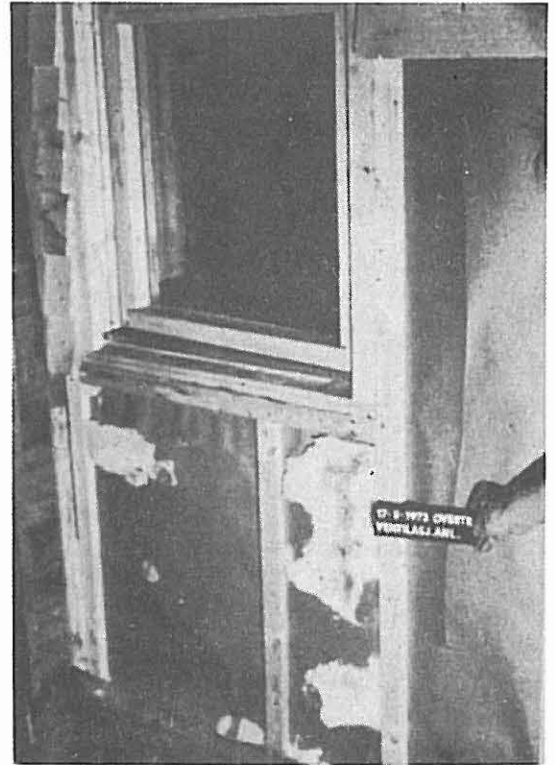
5

Fig. 5. Sterk nedriming utenpå forhudningspapp under vindu.

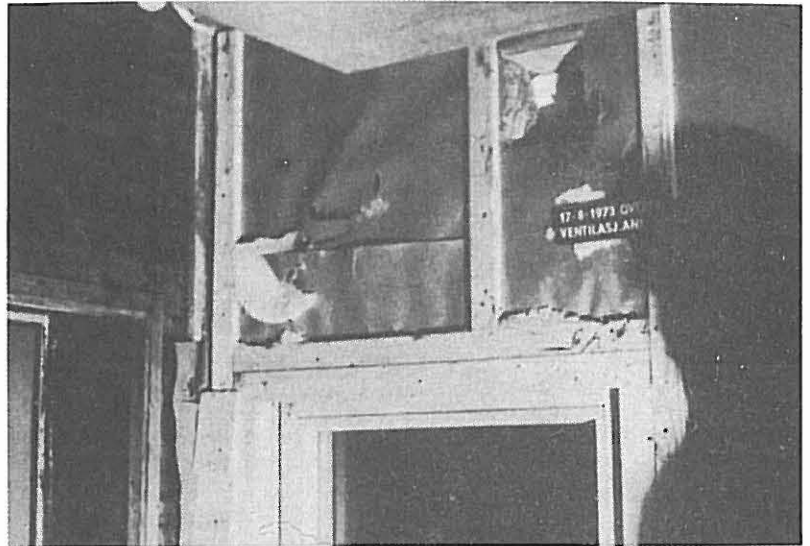
4

Fig. 4. Rimdannelse på forhudningspapp og i dytt over vindu, 80x80.

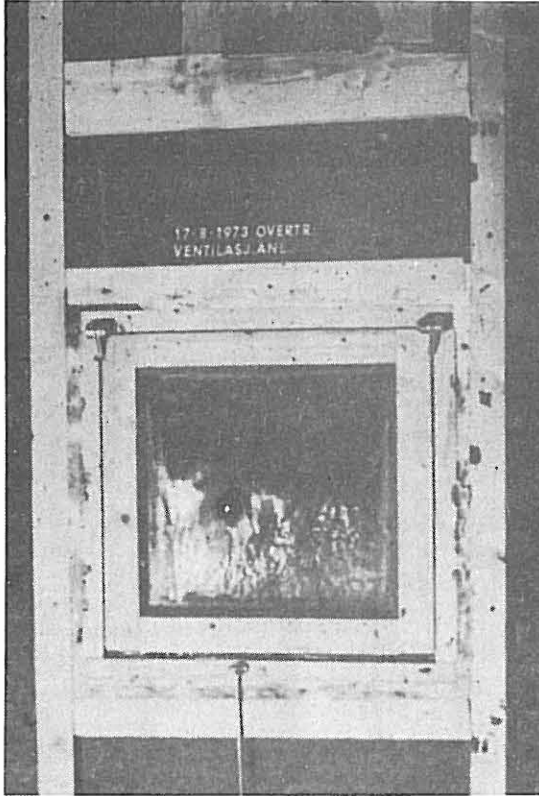
6

Omkring begge vinduene var dytten helt nedfuktet og stivfrosset.

Fig. 6. Helt våt og nedfrossen dytt om vindu. Vindu 60x60.

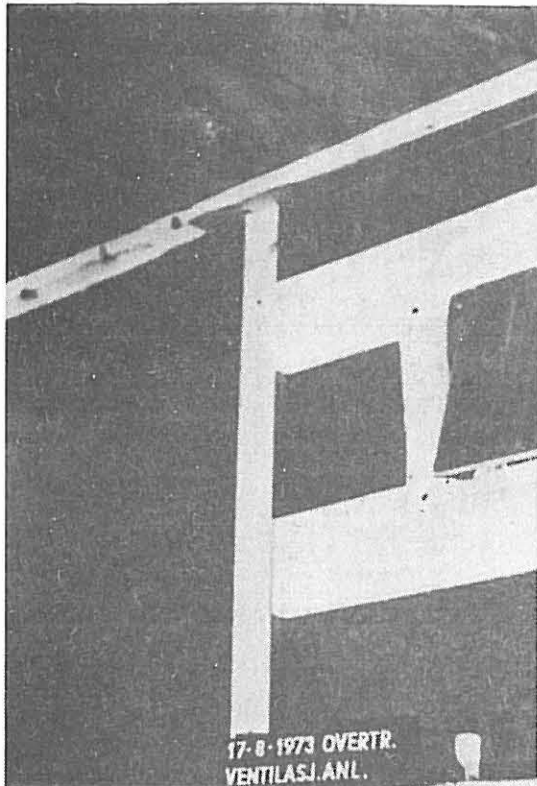
7

Fig. 7. Istapp dannet ved drypp av kondensvann fra ventilen over. Ventilen var holdt lukket i hele kjøreperioden. Felt 6.

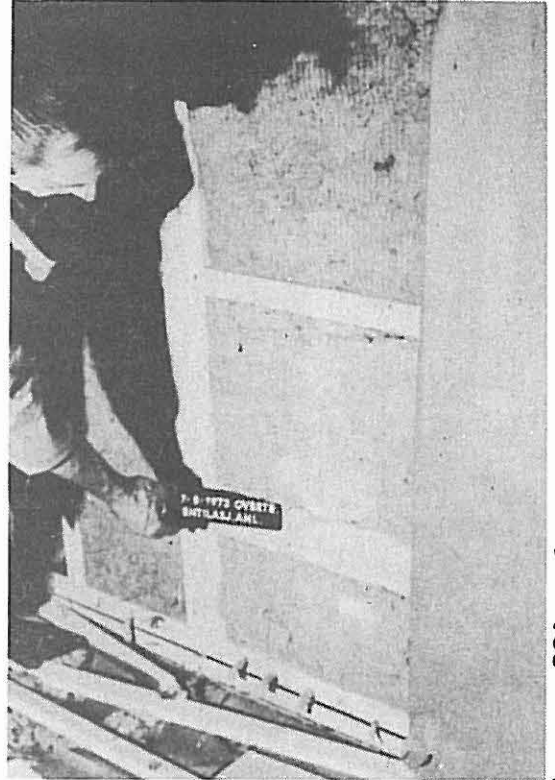
8

Fig. 8. Istapp dannet ved avrenning av kondensvann fra ventilen. Felt 6.

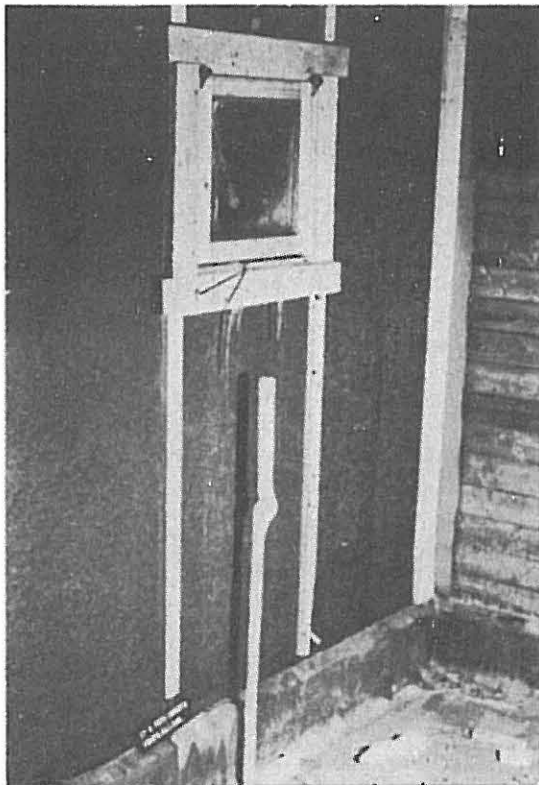
Fig. 9 Rim på isolasjon under forhudningspapp.

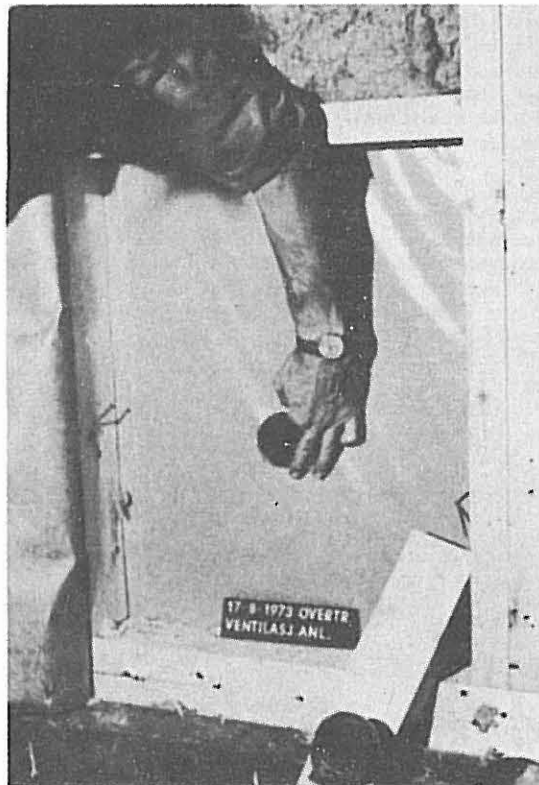
10

Det ble spesielt undersøkt om det var stor nedfuktning ved de dårlig tilsluttede elektriske koblingsboksene. På disse stedene var dampspersjiktet (plastfolien) skadet ved rifter og løse fliker ved tilslutning til boksene slik at den ikke sluttet tett inn til metallet. Rim på utvendig forhudningspapp og innenforleggende mineralullisolasjon var her svært fremtredende.

Fig. 10. El. koblingsboks med dårlig tetning mot plastfolien. Sponplateledning på plasten på varm side. Felt nr 5.

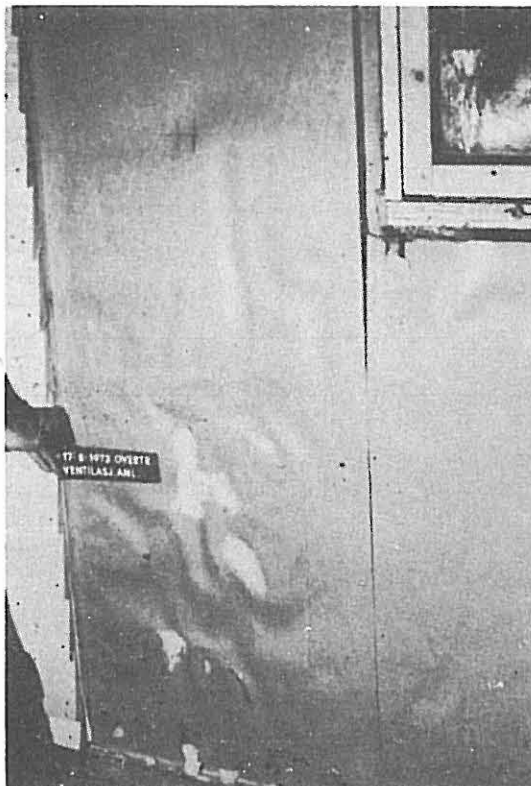
11

Fig. 11. Rim på forhudningspapp på undersiden av det sted hvor plastfolien var perforert med 10 mm hull, i felt nr 5.

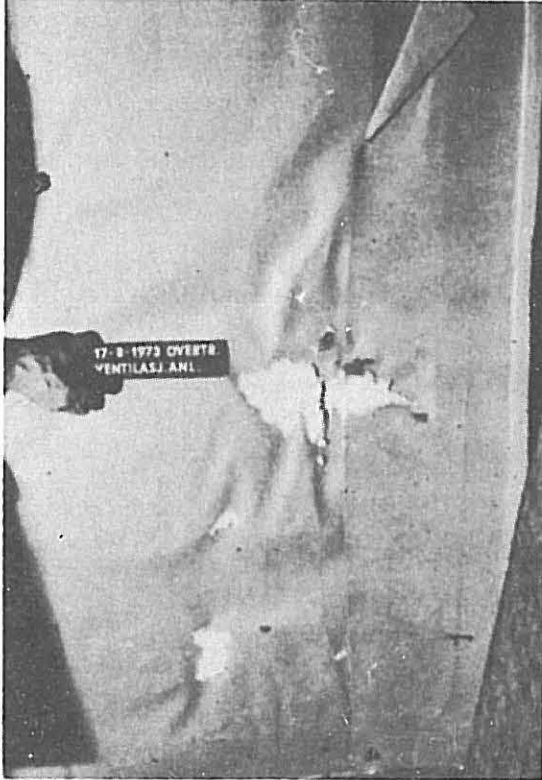
På tre forskjellige steder var plasten bevisst skadet på forskjellig måte. Ett sted var det laget en rift og på et annet sted et hull med ca 1 cm i diameter. Der disse to skadene var påført dampspersjiktet (plastfolien), var det på den varme siden av veggen 12 mm trefiberplater som kledning. Under skadene var det ikke spor å se av rim i mineralullisolasjonen. På et tredje sted var det også hull i plasten, men her var kledningen på den varme siden av veggen rustikkpanel. Rimansamlingen i isolasjonen og på den utvendige forhudningspappen var her helt tydelig.

Fig. 12. Rim på
forhudningspapp
utenpå en del av
veggen som hadde et
hull i plastfolien
og innv. kledning med
panel. Merket (Plast)
hull på figur 1,
felt nr 7.
