# **Flate, papptekte tak**

Feltundersøkelse 1980 og 1985

Norges byggforskningsinstitutt 1986

Prosjektrapport 15

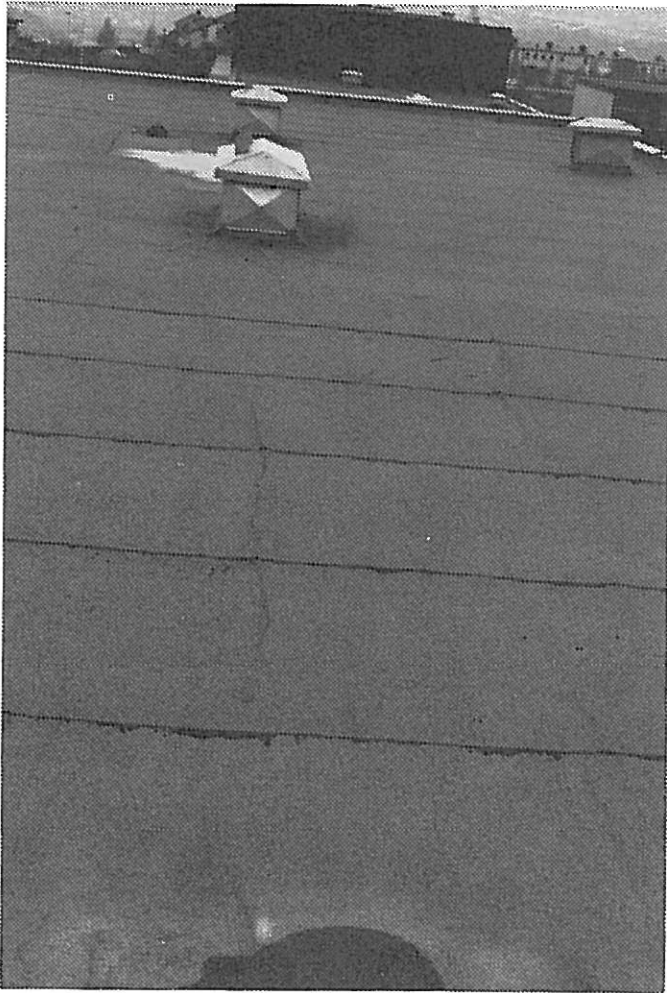
Med "skrukker" mener vi skarpe rynker i tekningen. Dette fant vi på seks tak. To eksempler er vist på foto 1 og foto 2. Pappen på foto 1 har glassfiltstamme hvor skrukkene var uforandret fra 1980 til 1985.

Rynkene i glassfiltpappen på foto 1 antar vi skyldes at pappen ikke er strukket ordentlig da den ble rullet ut. Et identisk nabotak hadde ikke skrukker, og det styrker antakelsen. At skrukkene forsvinner på polyesterfiltpapp, antar vi skyldes krymping.

Foto 1  
Skrukker i glassfiberpapp

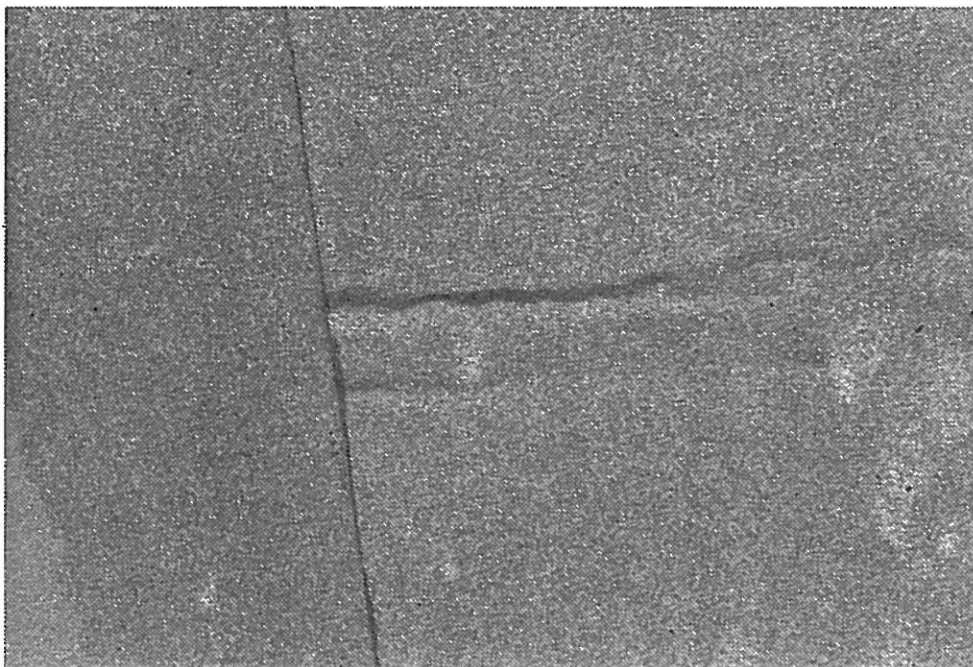
Foto 2  
Skrukker i polyesterpapp

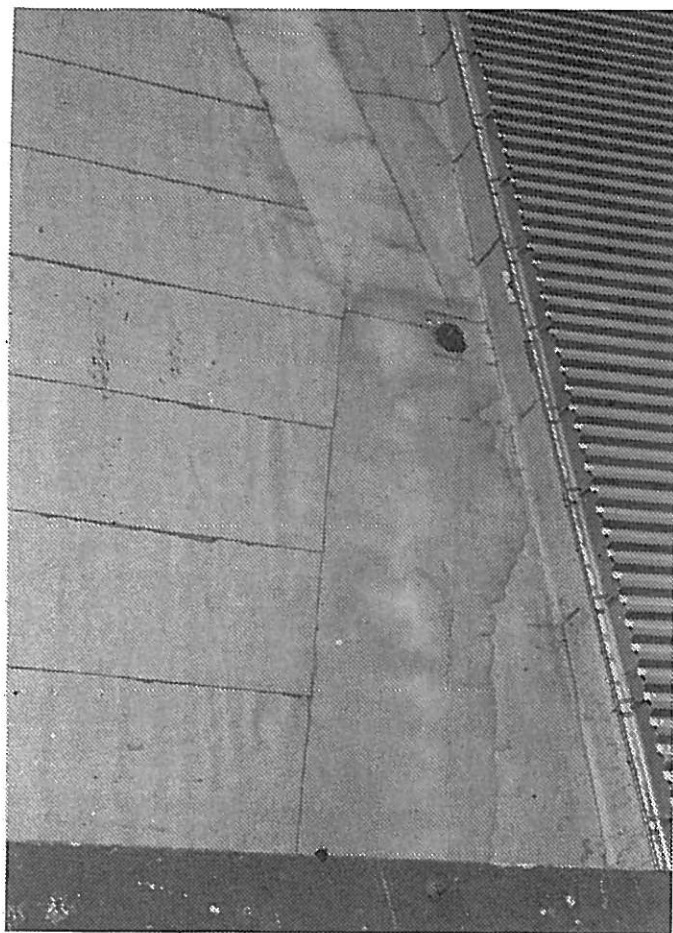
På foto 3 er vist et tak med skrukker i papp med polyesterstamme i 1980.

Foto 3  
Skrukker i papp med  
polyesterpapp foto-  
grafert i 1980

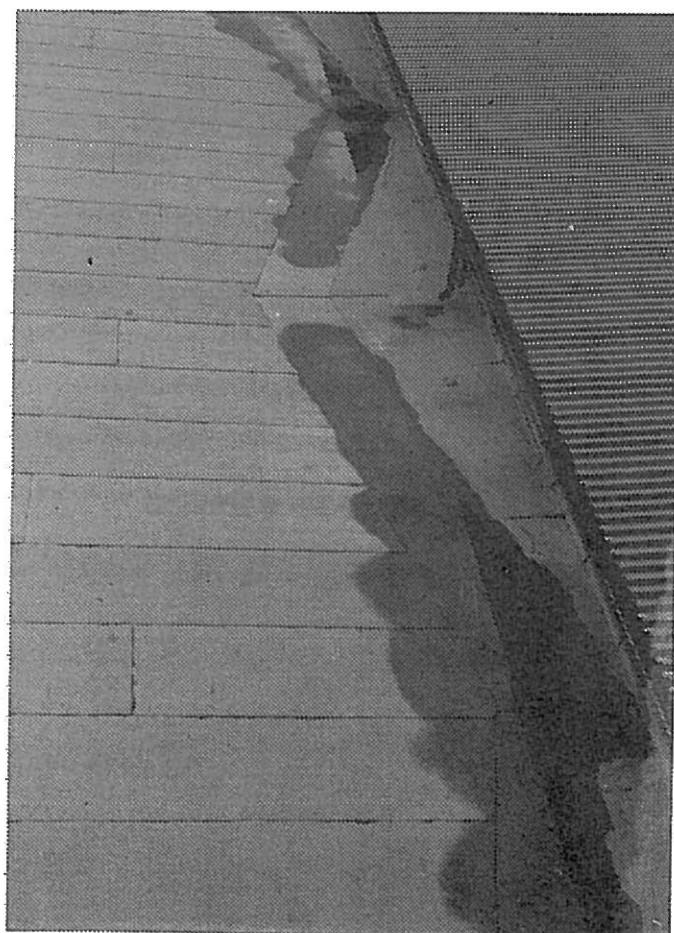
Foto 4 viser samme tak på samme sted i 1985 - skrukkene er forsvunnet.

Foto 4  
Samme tak som vist på  
foto 3 fotografert på  
samme sted i 1985.  
Skrukkene er forsvunnet.

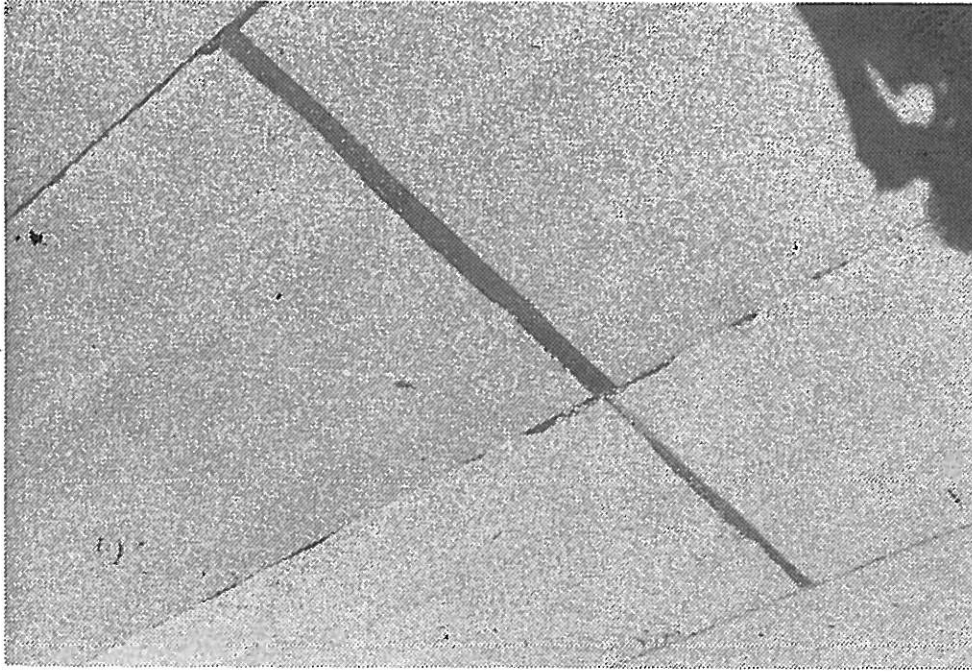
Krympingen nevnt foran hadde altså en gunstig virkning. Vi fant tydelig krymping i polyesterpapp på ett tak, se foto 5. Total krymp var her avgjort større i 1985 enn i 1980. På to tak så vi samme tendensen til krymping i pappens lengderetning, se foto 6.

Foto 5  
Polyesterpapp som har krympet i lengderetningen.

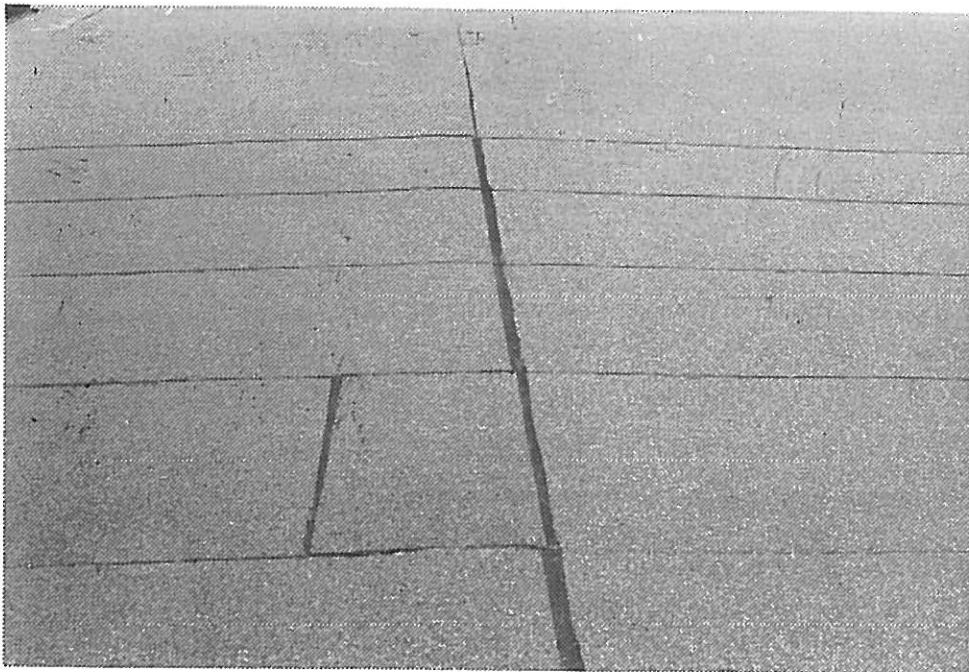
Foto 6  
Polyesterpapp som har krympet i lengderetningen.

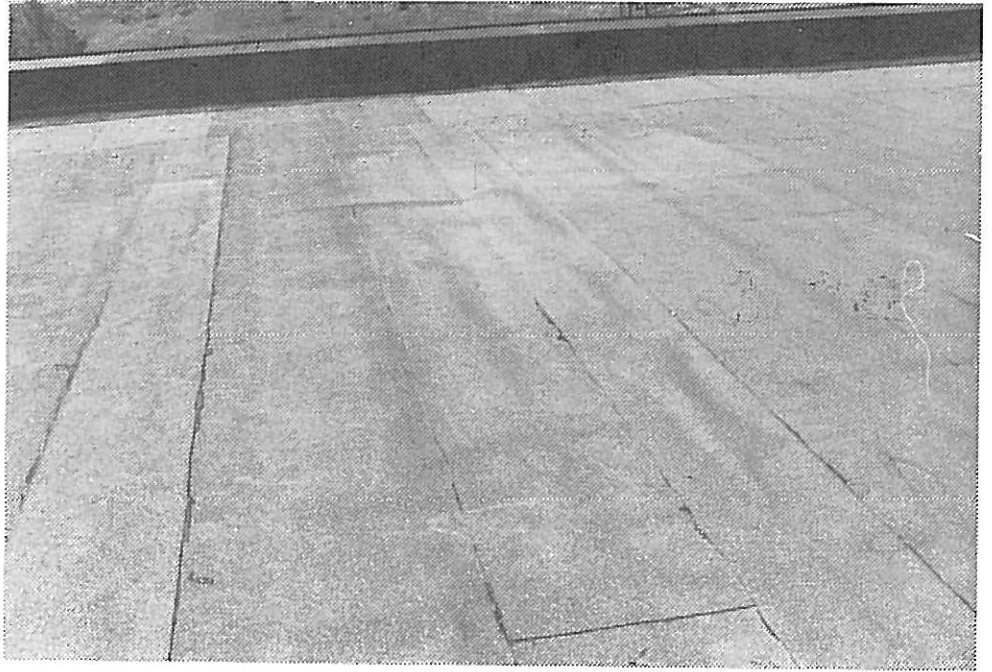
Tidligere var det mange blærer på tak med tekstilfiberpapp. Nå fant vi bare blærer på to tak, se foto 7 og foto 8. Blærene på foto 7 skyldes antakelig ujevnt underlag før omtekking. Blære på foto 8 skyldes vanninntrengning ved overlys.

Foto 7  
Blærene (bulene) har oppstått fordi tekningen  
er lagt på gammel, ujevn tekning.

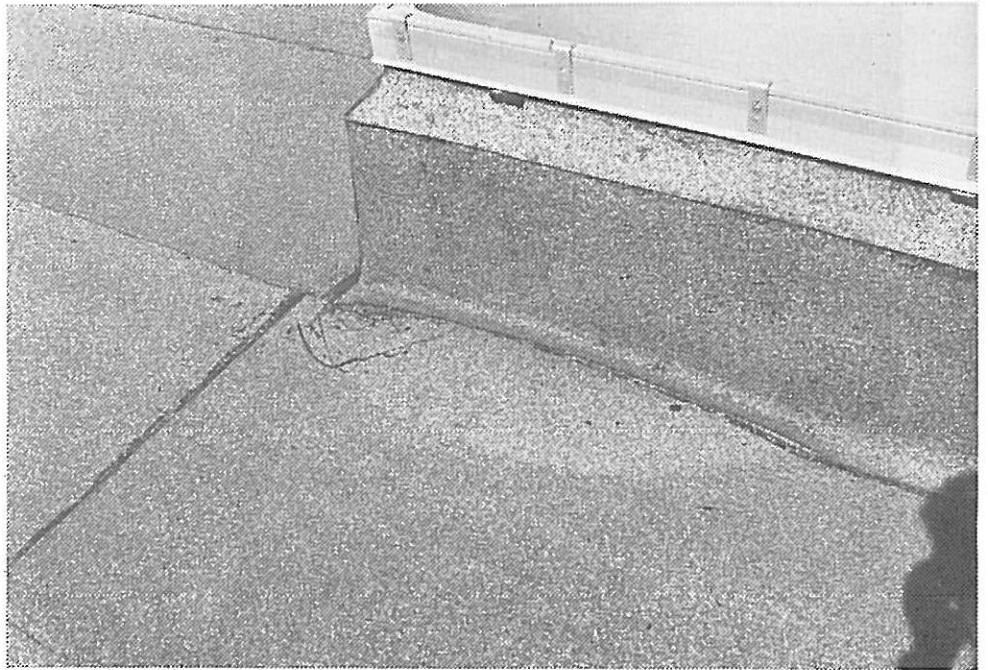
Foto 8  
Blærer (buler) i pappen skyldes lekkasjer i  
kuplene for overlys.

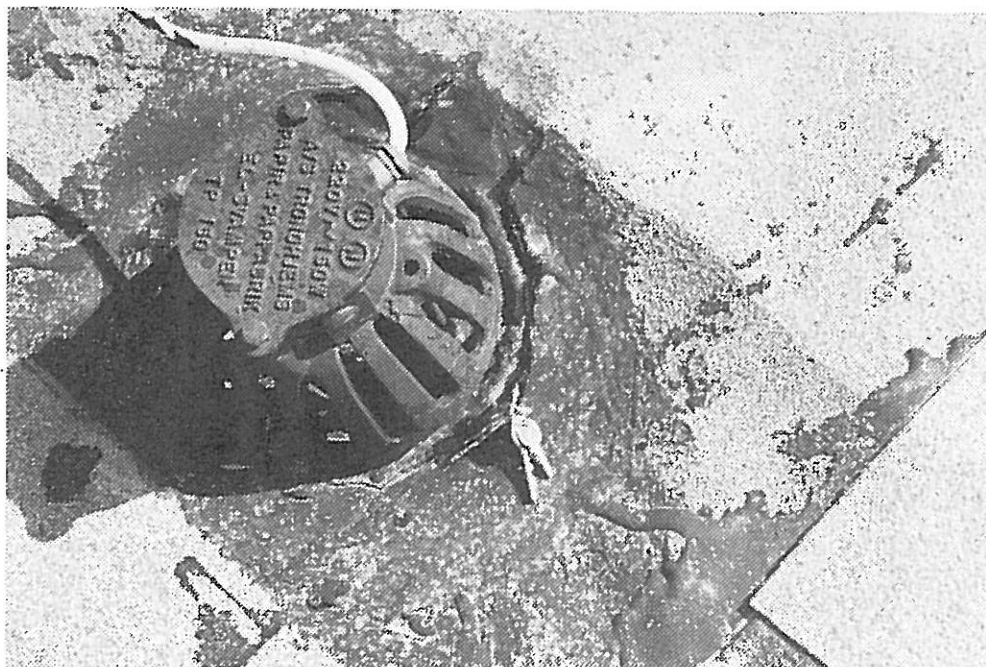
Foto 9 viser sprekker ved sluk på overlagspapp med glassfiberinnlegg.

Foto 9  
Papp med svak glassfiberstamme er sprukket i innfestingen til sluk.

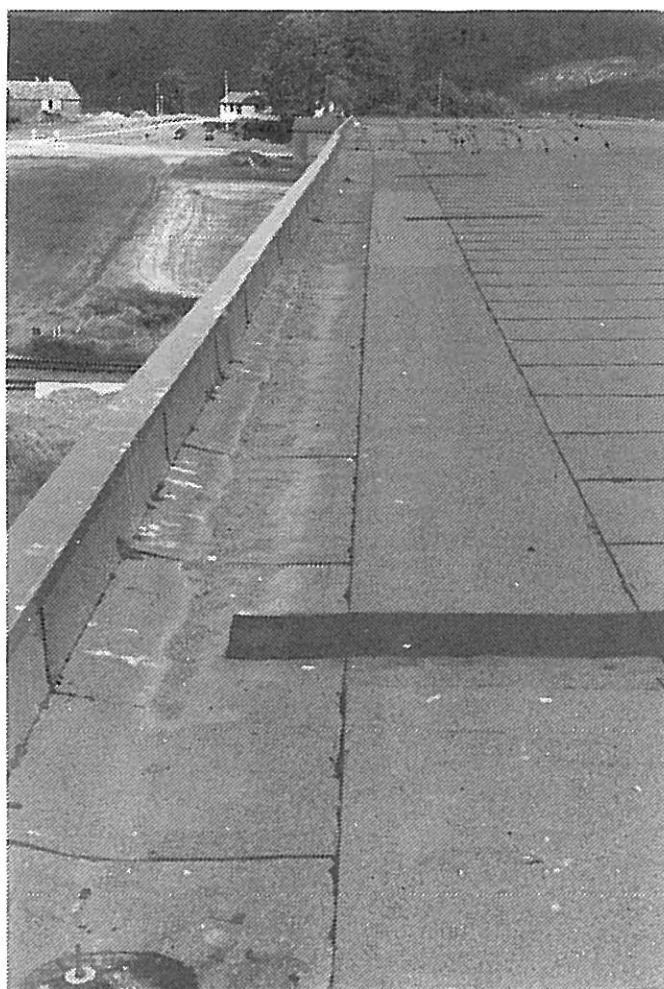
Foto 10 viser lapper over sprekker på papp med 60 g glassfiberstamme. Årsaken til sprekkene i det siste tilfellet var deformasjoner i stålplatetaket. Ett av de andre tilfellene var sprekker i glassfiberpapp på lamelltakplater.

Foto 10  
Sprekker i pappen er overtekt med mørkere pappstrimler. Sprekkene oppsto fordi stålplatene fikk store nedbøyninger på grunn av snølast. Pappen sprakk over oppleggene for stålplatene.

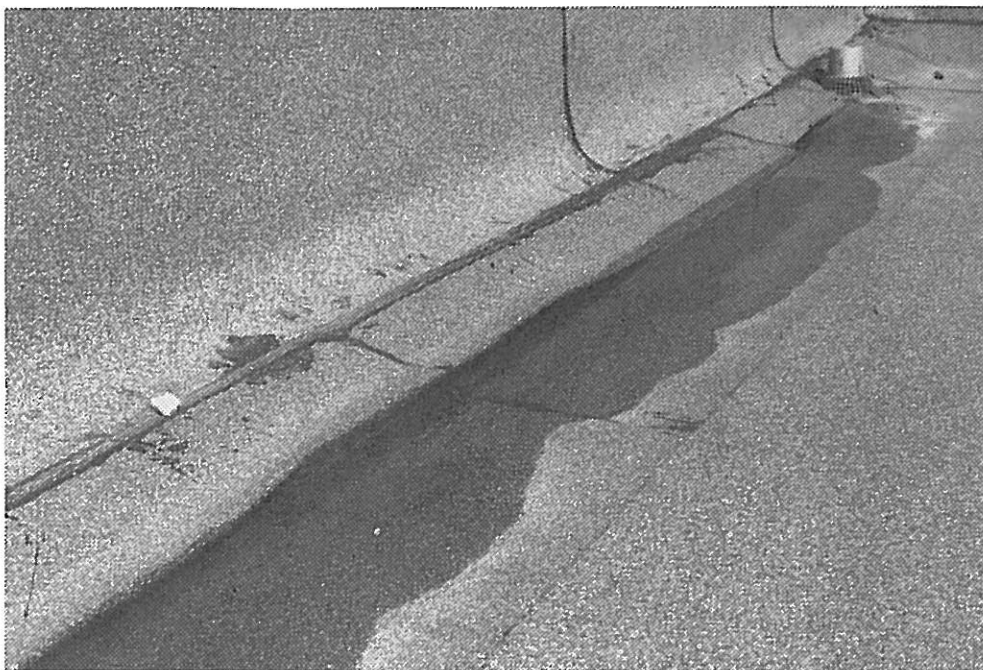
Foto 11

Siging fant vi også på to tak, se foto 11. I begge tilfellene var årsaken at pappen ikke var stiftet i oppkant slik at hele banen seg ned og dannet fold.

Pappen er ikke spikret i oppkanten. Hele pappbanen siger nedover, og det danner seg en valk som er synlig i kanten av vanddammen. Pappen åpnet seg i omlegget i valken.

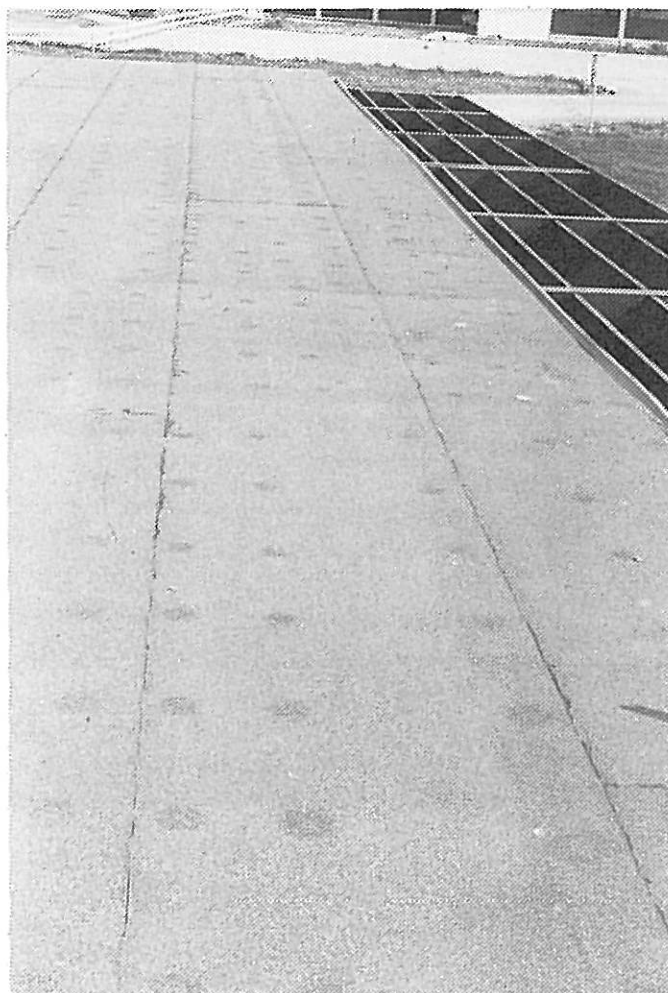
Foto 12 viser svetting over platene på de mekaniske festemidlene i 1980. I 1985 var svettingen borte, se foto 13. Det ser ut til at asfaltoverskuddet er vasket bort i mellomtiden.

Svettingen skjedde i varmt vær. Vi antar at årsaken er at overskudd av lettölje i modifisert asfalt blir skilt ut.

"Svetting" over platene på de mekaniske festemidlene. Pappen har modifisert asfalt.

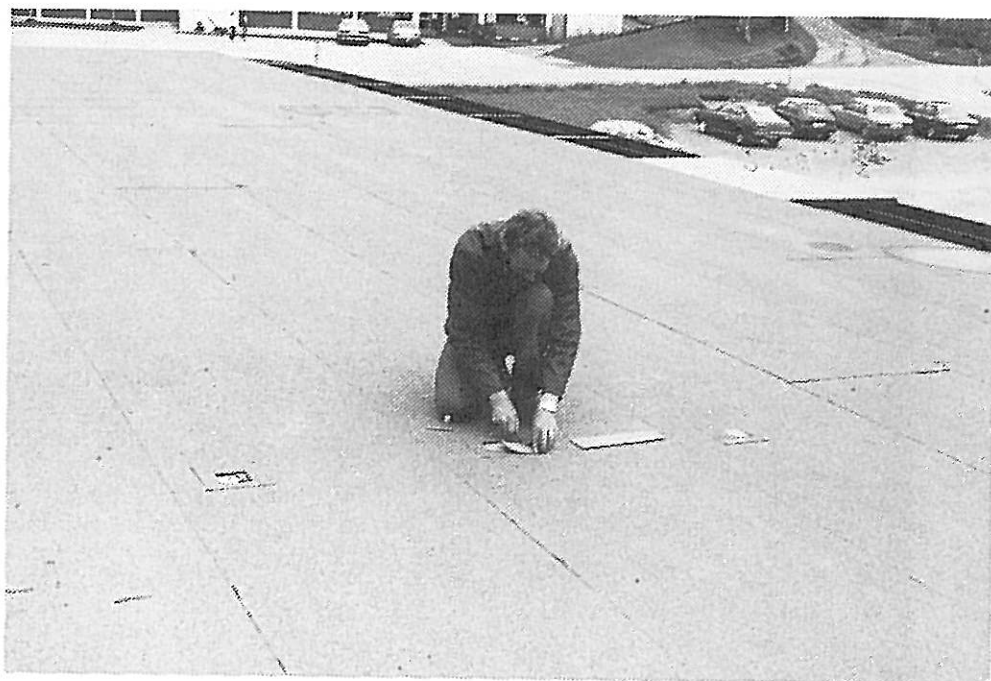
Foto 13  
Samme tak som vist på foto 12, fotografert i 1985. "Svettingen" er borte.

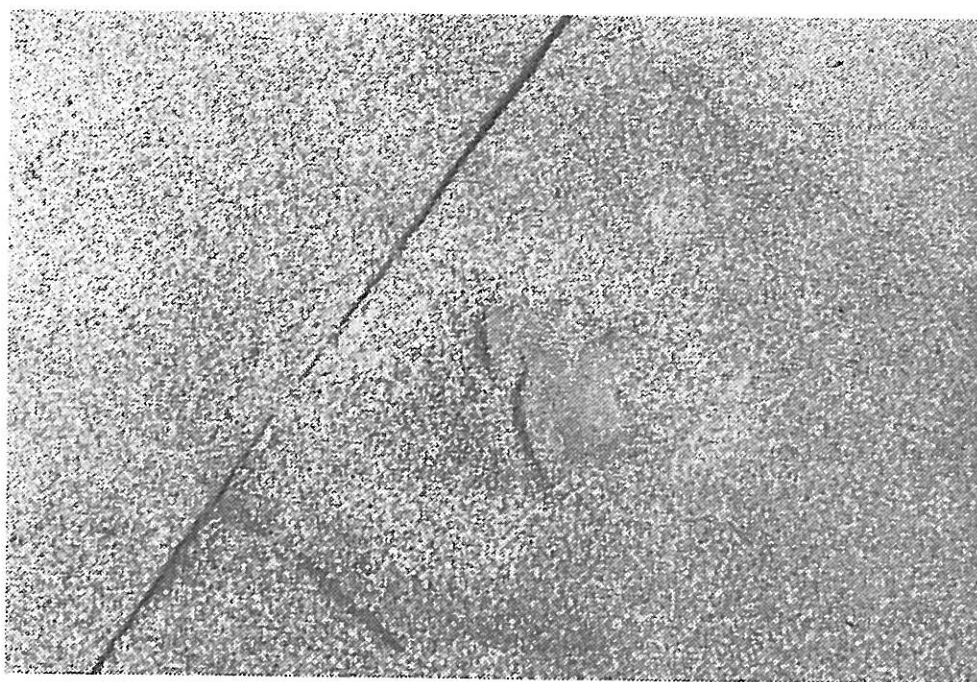
På foto 14 vises fotavtrykk.

Foto 14  
Fotavtrykk på papp med modifisert asfalt

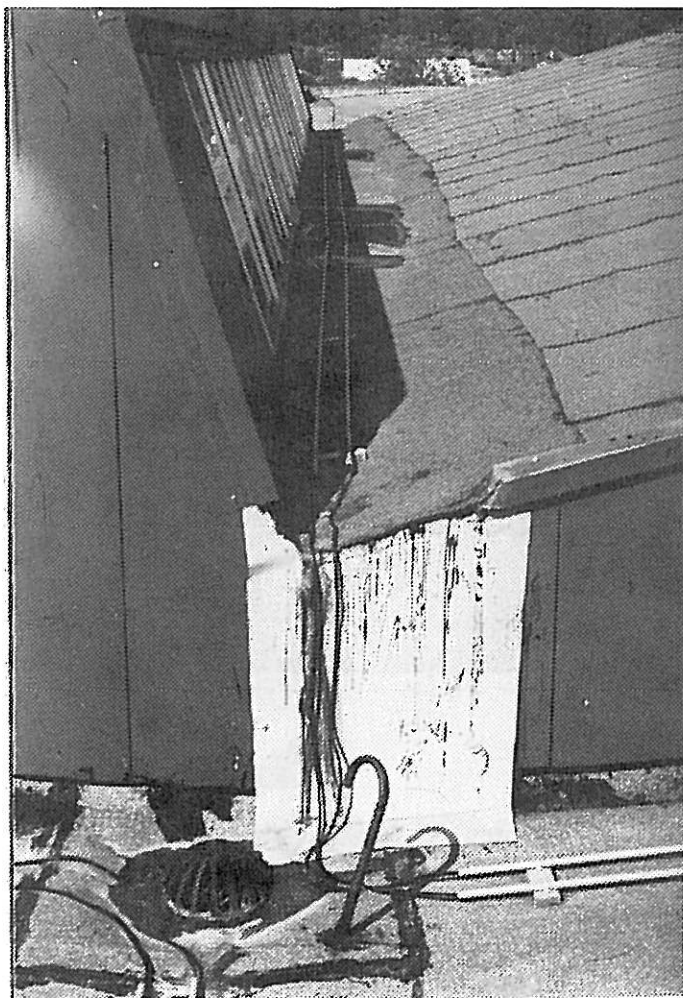
Foto 15 viser et shedtak med avløp til lavereliggende tak. Smeltevannet frøs i enden av renna, vannet ble demmet opp og trengte inn i underkant av vinduene. Varmekabler og veggbeslag har bare delvis løst problemene.

Foto 15  
Shedtak med renne med utvendige nedløp.  
Forsøk på utbedring med varmekabler o. a.  
har bare delvis løst problemene.

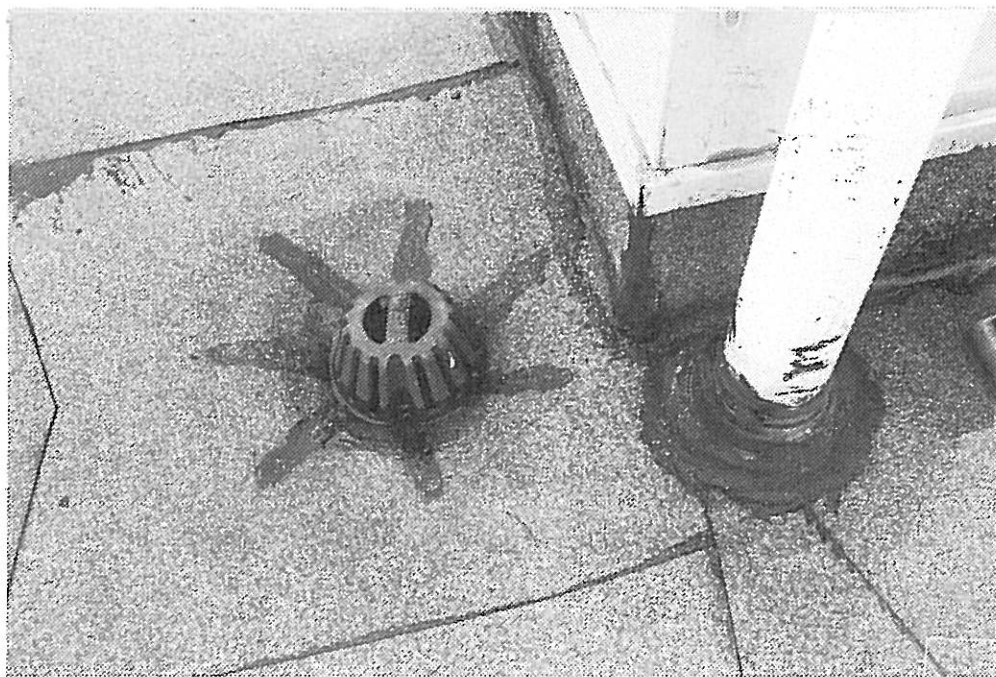
Foto 16 viser lufterør plassert så nær et vifteoppbygg at inntekking med papp nærmest er umulig. For å få klemt pappen i den nedsenkede sluktrakten, måtte tekkeren skjære opp pappen. Snittene ble senere bare smurt med asfalt.

Foto 16  
Dårlig plassering av lufterør og sluk

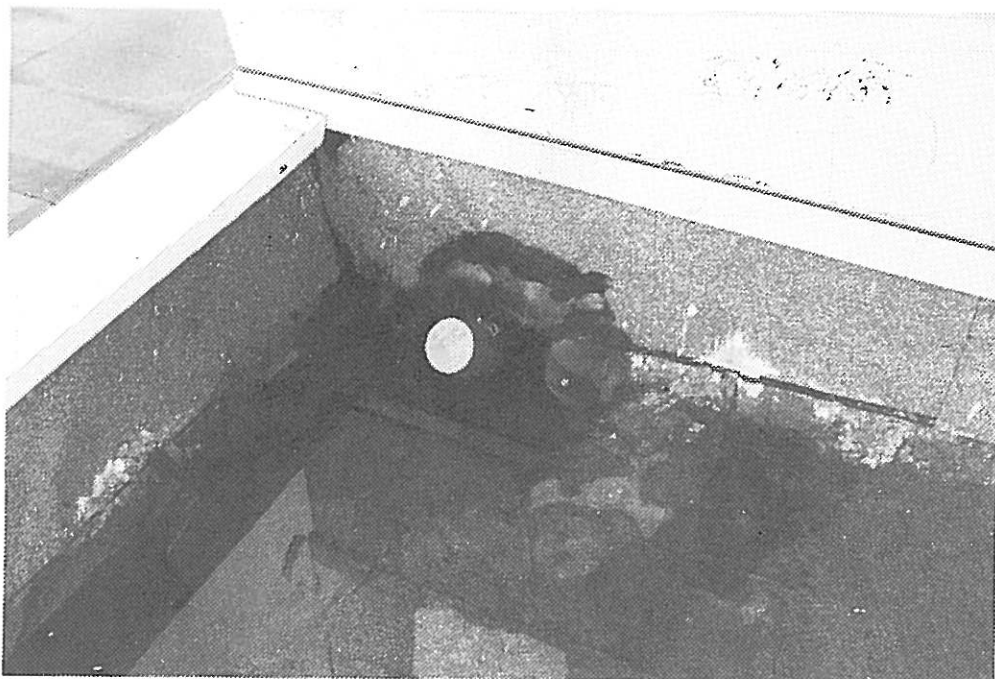
Foto 17 viser et sluk som er plassert på skrå i hulkilen mot en høyere vegg. Også her er det omtrent umulig å tekke inn sluket, og vann blir stående på taket.

Foto 17  
Feilplassering av sluk i hulkilen mot tilstøtende vegg skaper problemer for papptekkeren og drenerer ikke bort vannet.

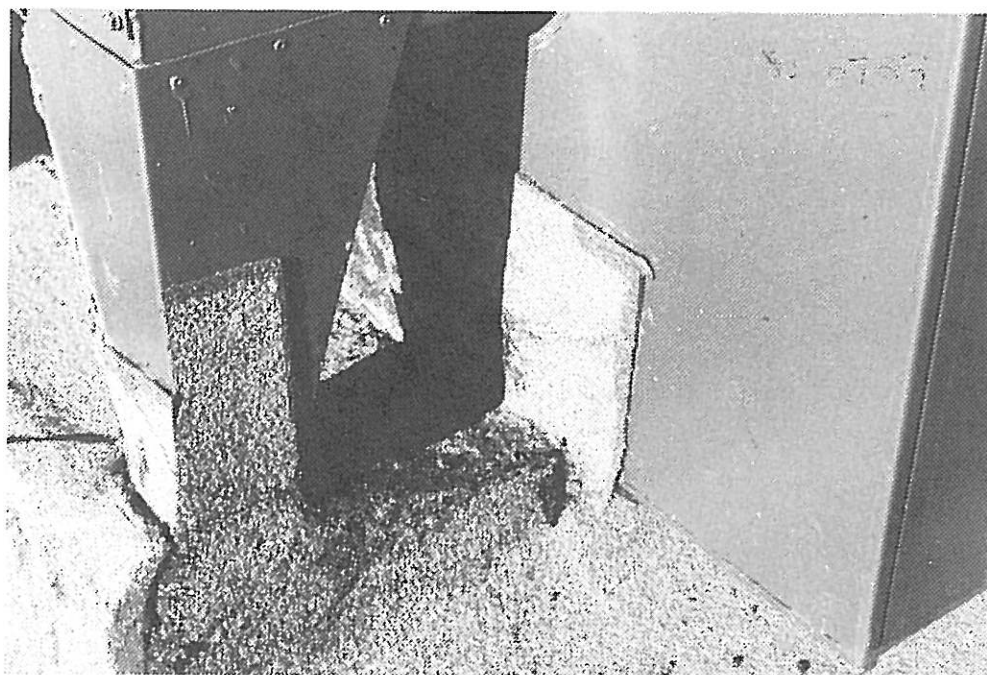
Foto 18 viser papp klebet utenpå stålsøyler. Taket er nytekt i 1980 og ble ikke inspisert i 1985. Vi frykter det verste.

Foto 18  
Papp som avsluttes slik mot stålsøyler, må gi lekkasjer etter noen tid.

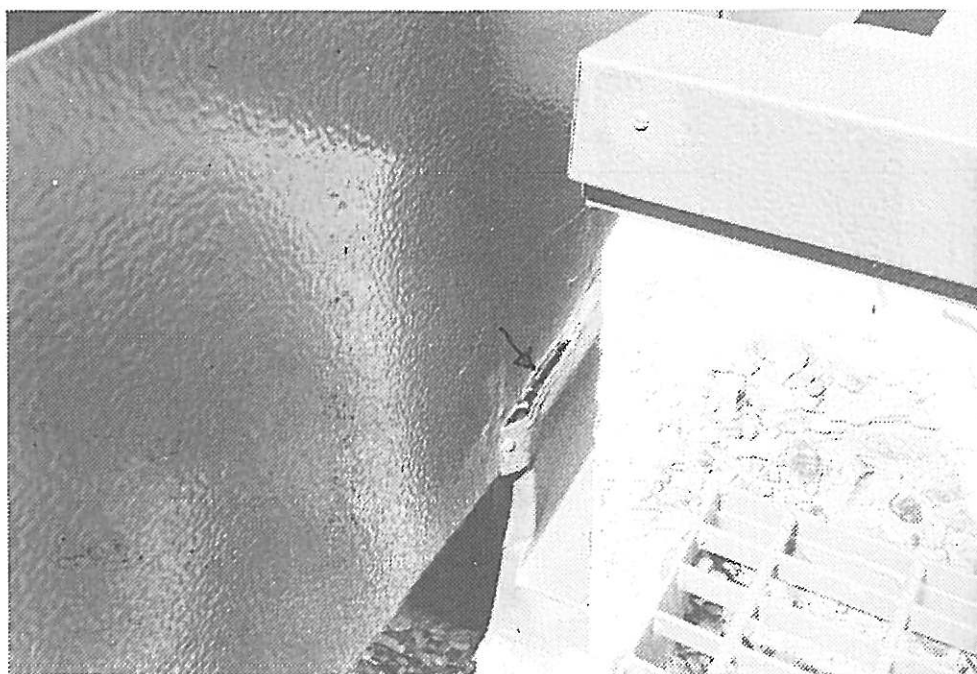
Foto 19 viser beslag, avsluttet mot en platekledd vegg. Overgangen var tettet med fugemasse som var tett i 1980. Som det fremgår av bildet, var fugemassen sprukket i 1985.

Foto 19  
Fugemasse varer ikke lenge når den brukes  
som vist her.

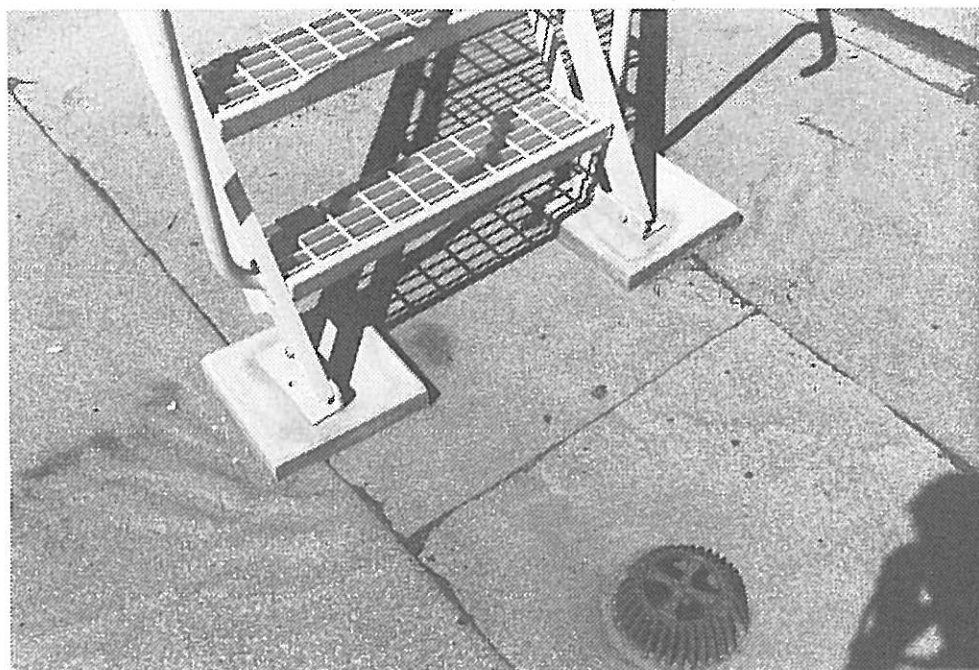
Foto 20 viser en trapp som er understøttet av betongheller. Hellene blir skjøvet utover og lager rynker i pappen. Det er fare for fremtidige lekkasjer.

Foto 20  
Betonghellene forskyves og lager skrukker i  
pappen.

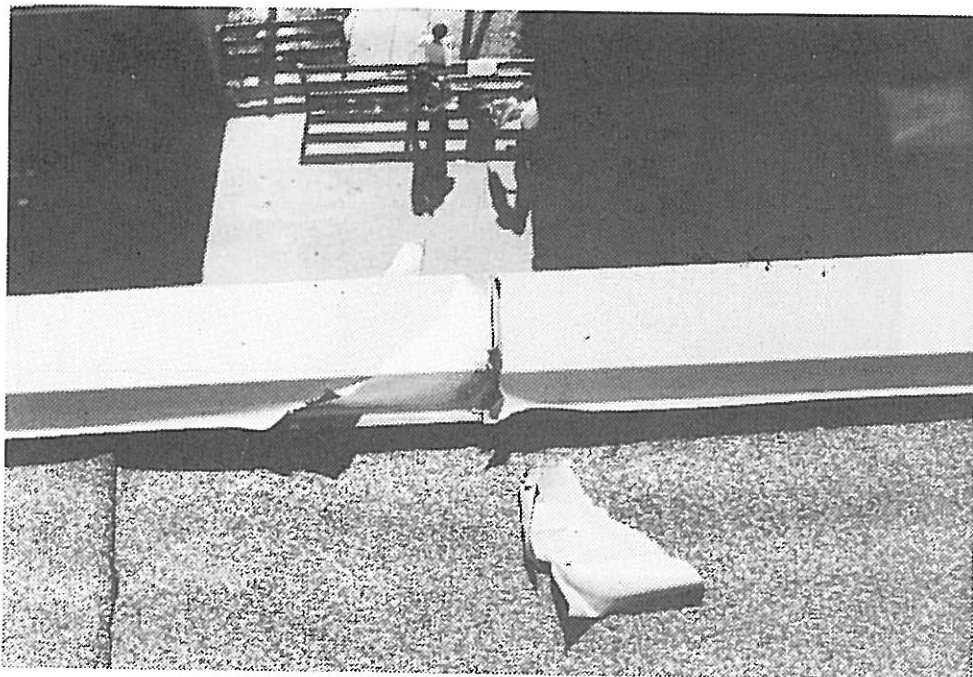
Foto 21 viser plastbelagt gesimsbeslag. Plastbelegget løsner og omleggs-skjøter er utette.

Foto 21  
Avflasset plastbelegg og utett beslagskjøt

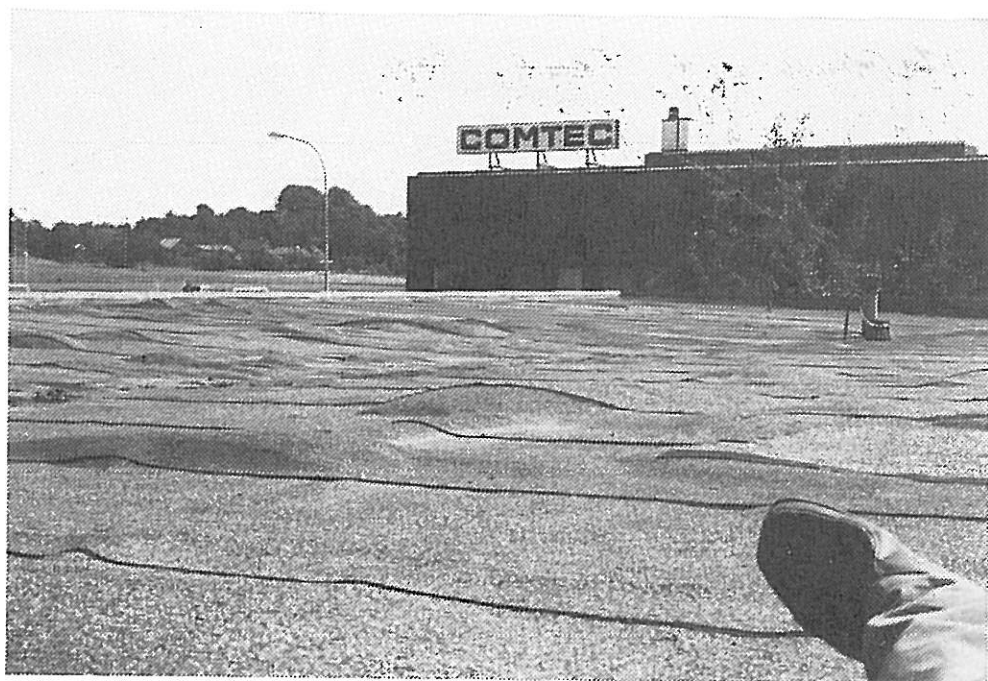
Foto 22  
Det oppsto mange problemer tidligere med papptekninger på flate tak.

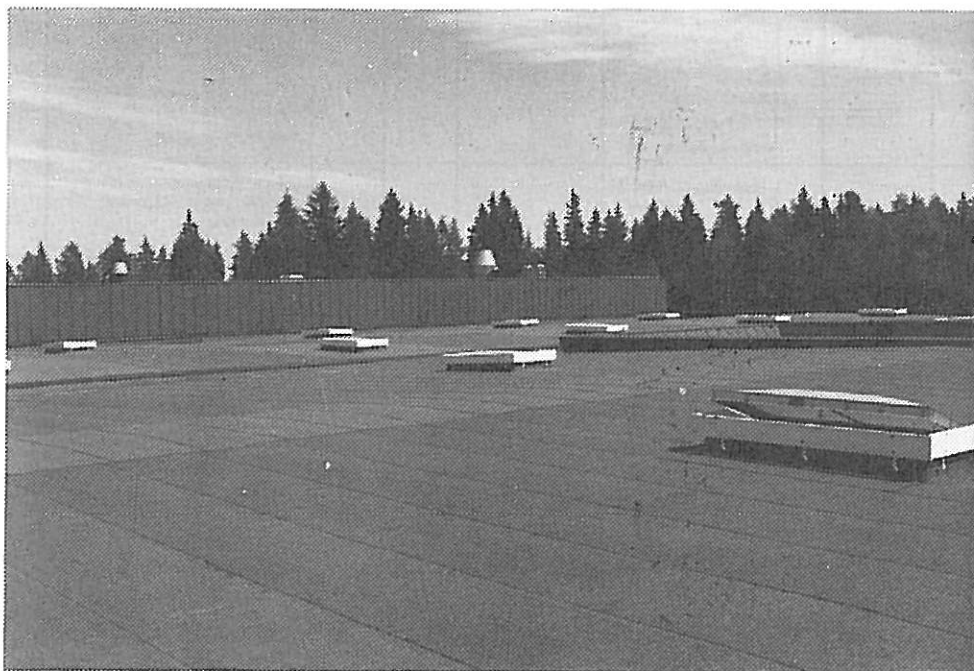
Foto 23  
Tak med ny, slett og feilfri tekning

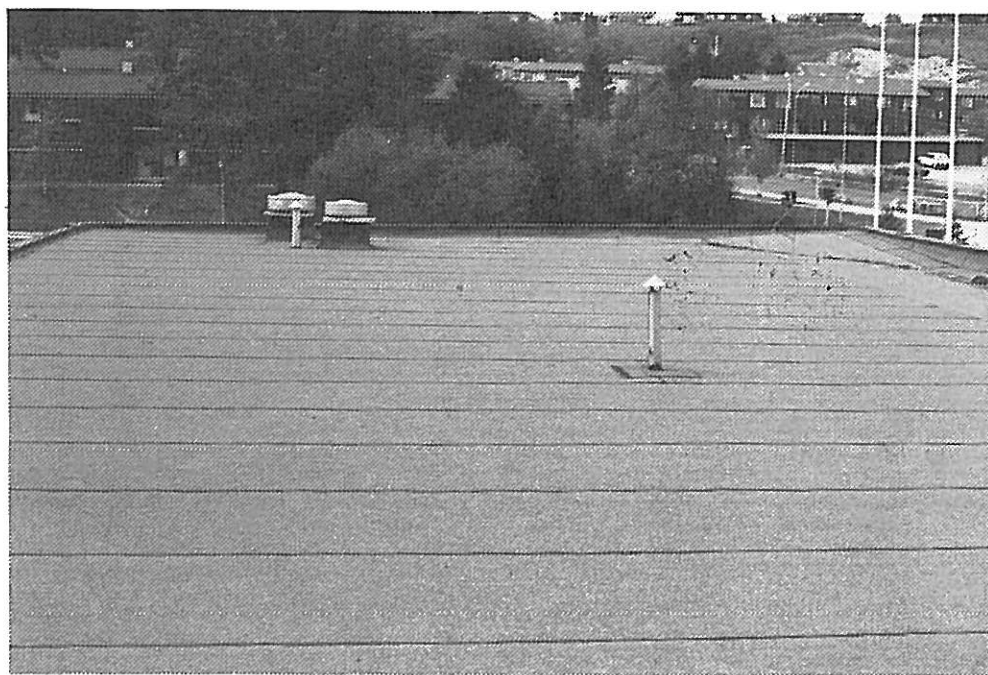
Foto 24  
Ny papp lagt på gammel tekning, ligger  
perfekt.
