Istedenfor dyrket jord: Kan det bygges hus på myrgrunn?

Norges
byggforsknings
institutt

1975

særtrykk 241

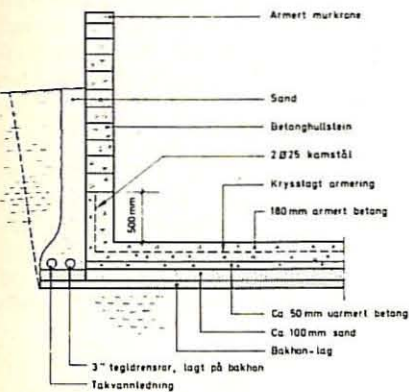
Hus D

a) Fundamentlagning

b) Utførelse av gårdeplass

Husene D, E, F ligger langs en hovedtrafikkåre. Adkomstveien ligger parallelt med denne. Ett av husene er bygget i 1957 og to i 1966. Myra som har en dybde på ca fem meter ved hovedtrafikkåren, var drenert og dyrket opp for husene ble bygget. Dybden avtar noe mot tilkjørselsveiene.

Terrenget har sunket 50–60 cm siden husene ble bygget. Nye masser er etter hvert fylt på, med stadig økende

I et av de nyeste husene var det sprekker midt inne på kjellergulvet forårsaket av trykket mot torven under. Belastningene kommer stort sett ned langs omkretsen av kjellergulvet fra kjellerveggene.

Alle husene har en viss skjev setning mot hovedtrafikkåren, sannsynligvis forårsaket av forskjell i myrdybden. I det eldste huset var kjellergulvet oppsprukket fordi det under muring av kjellerveggene i byggetiden hadde fått en meget skjev belastning fra lagring av betonghulstein.

Innkjørselsveien besto av jernbansviller lagt direkte på torven og dekket med et tynt gruslag.

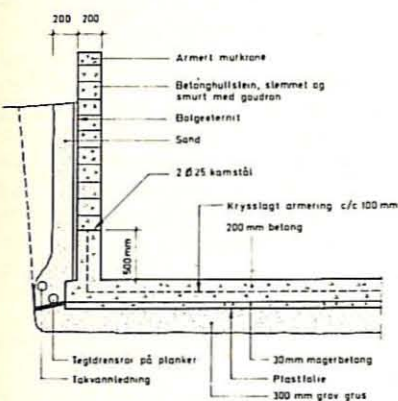
Hus E

a) Fundamentering

b) Utførelse av innkjøringsveien

c) Detalj av kjellergrav
