Alkaligrusreaksjoner påvist i Norge:

# SKADENE MER VANLIG ENN ANTATT?

cand.real. Arne Kjennerud, Norges byggforskningsinstitutt

særtrykk 259

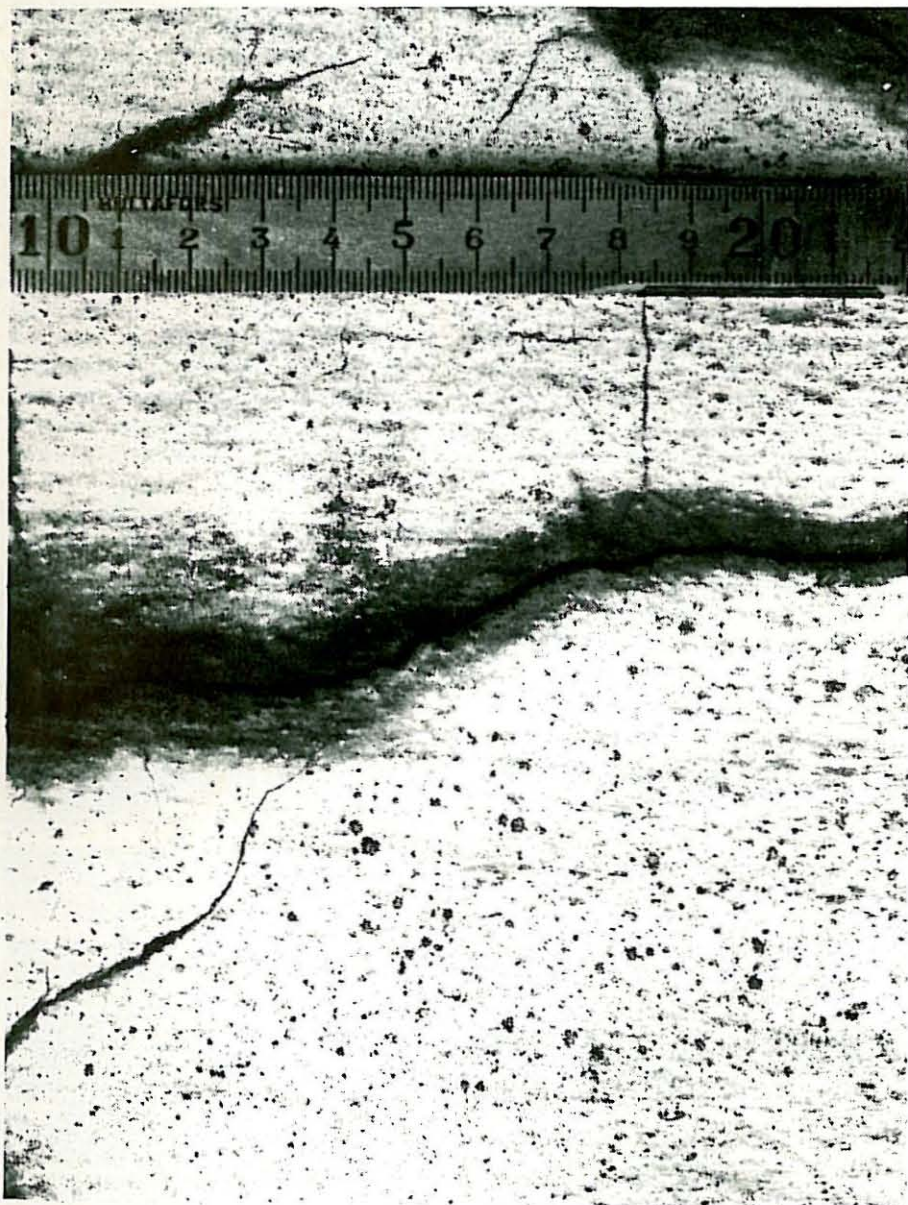
Typisk sprekkemønster i betong (three legs crack) som følge av alkali-aggregatreaksjoner. (Foto G.M.Idorn).

Reaksjonene kan altså foregå enten direkte på grenseflaten av de reaktive tilslagsmaterialer eller i selve grunnmassen, og i begge tilfeller vil man få en betydelig ekspansiv virkning. Selve skademønsteret vil ofte ha et meget karakteristisk utseende. Det dannes sprekker på betongoverflatene som stråler ut i tre retninger fra ett og samme punkt, omtrent som emblemet til «Isle of Man». Se fig. 1 og 2. Av denne grunn har sprekkene også fått navnet «three-legs crack». Sprekkene blir ofte mørkere av farge enn grunnmassen forøvrig p.g.a. at gelen er hygroskopisk, og ofte ser man gelen ligge igjen som en dråpe i senter av sprekkene.

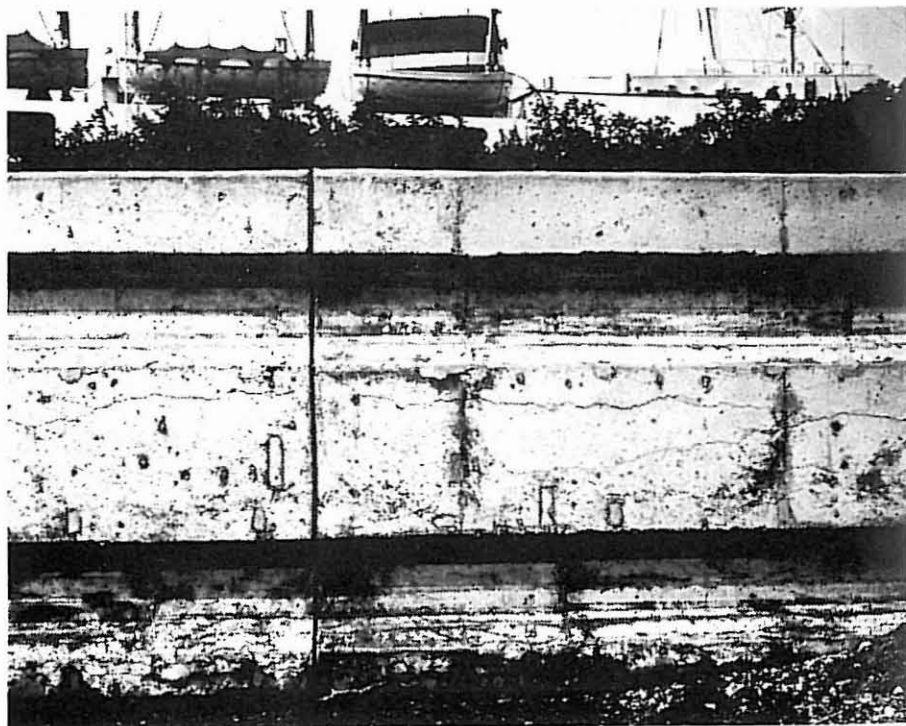
Typiske sprekker i betong-konstruksjon som følge av alkali-kiselreaksjoner. (Foto G.M. Idorn.)
