Etterprøving av råd gitt ved den første kryperomsundersøkelsen 1972-73

Norges
byggforsknings-
institutt 1981
særtrykk 268

Av ingeniør Carsten Dreier

Kryperommet og råte

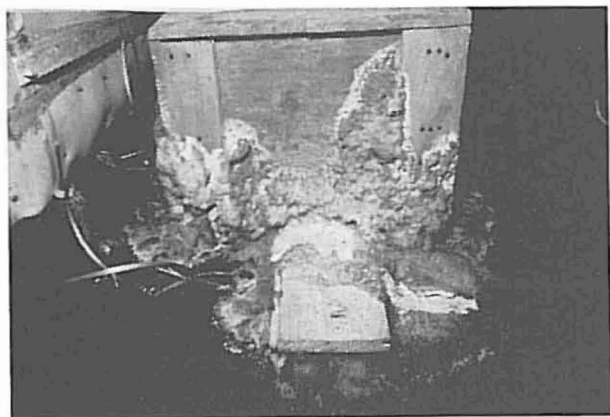
Fruktleger av sopp på stubbeloft

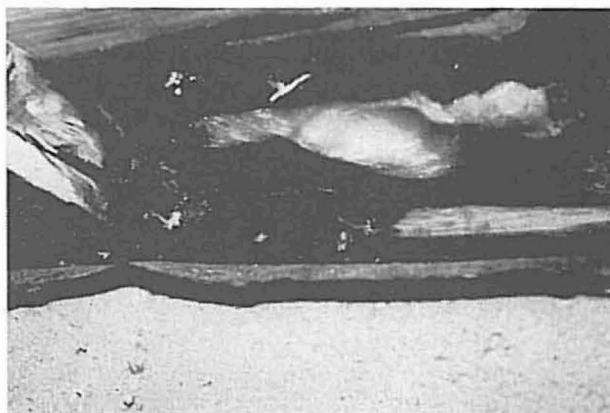
Store råteskader i bjelker og bunnsvill på grunn av at kryperommet er brukt som potetkjeller

Det ble funnet flere tilfeller der kryperommet var benyttet som lagerplass for ved, trematerialer, gamle møbler og annet. I et par tilfeller var også kryperommet brukt som potetkjeller med katastrofale følger for konstruksjonen i huset.

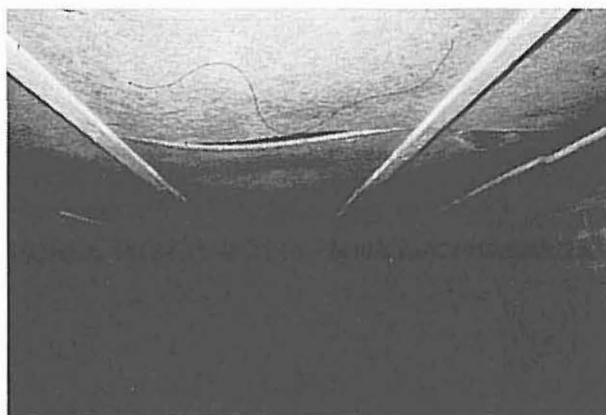
Soppskadet stubbeloft i dårlig luftet lomme av kryperommet

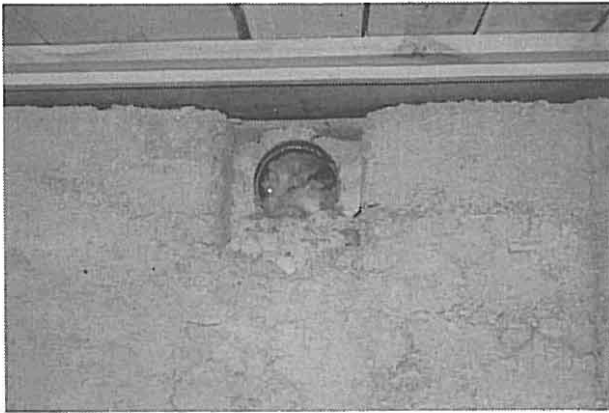
Tettet ventil

Undersøkelsen viste at mange fremdeles tetter igjen ventilene om vinteren av frykt for froste vannrør og kalde golv.

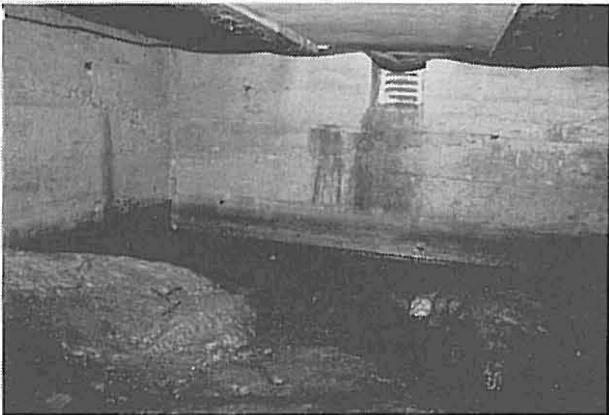
Sopp på lekter over vannbasseng. Tydelige spor etter vann inn gjennom ventil

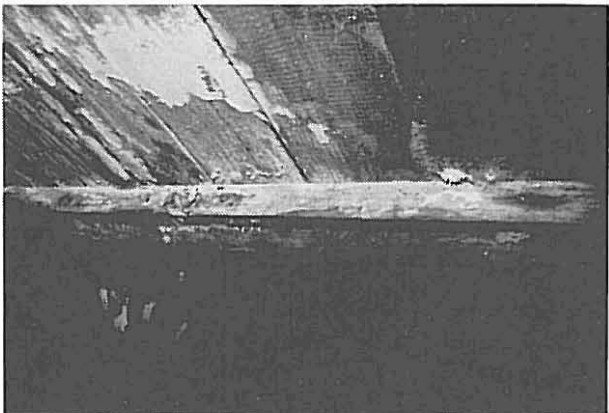
Skader på bjelker og stubbeloft

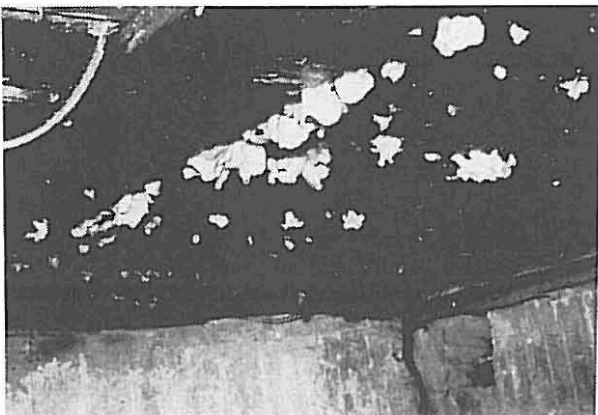
Kraftige råteskader i bjelkelag etter vannlekkasje i avløpsrør. Jevnlig inspeksjon kunne forhindre dette.

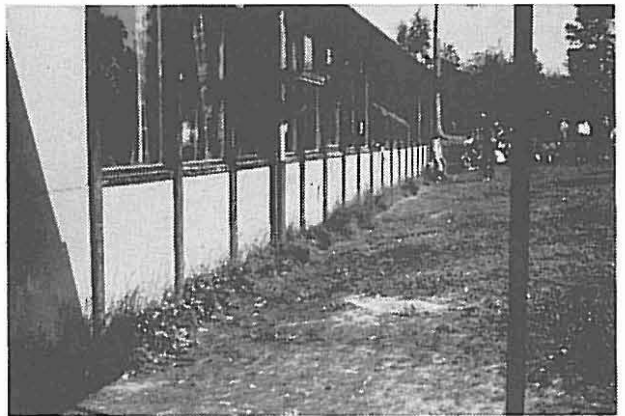
Endring av terrenghøyden langs grunnmurer kan ha mange årsaker. I hovedsak er det ønske om å redusere trappehøyden samt unngå sprang mellom dørterskel og utvendige terrasser. Blomsterbed og beplantninger langs murene gjør også sitt til å øke terrenghøyden og dermed redusere avstanden fra terrengoverflate til ventil.

Ventiler godt gjemt av gress, med sterkt redusert ventilasjons-effekt

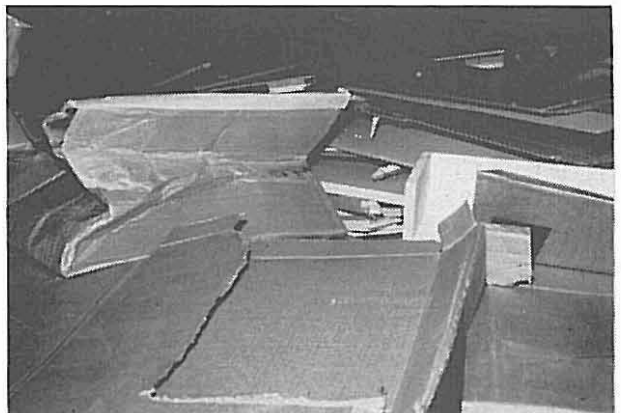
Kryperommet brukt som lagerplass

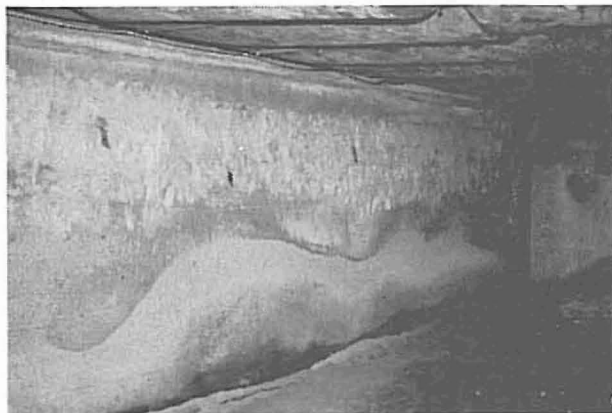
Ennå henger dessverre den praksisen igjen som ble fulgt før 1972, om legging av fuktsperren helt ut til yttermurer og med belastning med sand langs kantene. Ut fra helt ideelle forhold var dette riktig, men undersøkelsen i 1972-73 ga helt klare svar på at forholdene så å si aldri er ideelle med hensyn til de faktorer som påvirker resultatet. Det viste seg at vann fra luftenventiler og kondensat fra murer rant inn på fuktsperren og dannet bassenger der. NBIs nye informasjon gjennom særtrykk og byggdetaljblad like etter 1973 ga derfor klar beskjed om dette og anbefalte 100 mm avstand mellom fuktsperre og grunnmur langs alle kantene. I noen tilfeller fant man nå at endringene ikke var utført, – og sopp-skadene økende.

Fuktsperre lagt helt ut til mur. Kondensat fra muren har rent inn på sperren og dannet bassenger. Store saltutslag tyder på fuktige forhold.

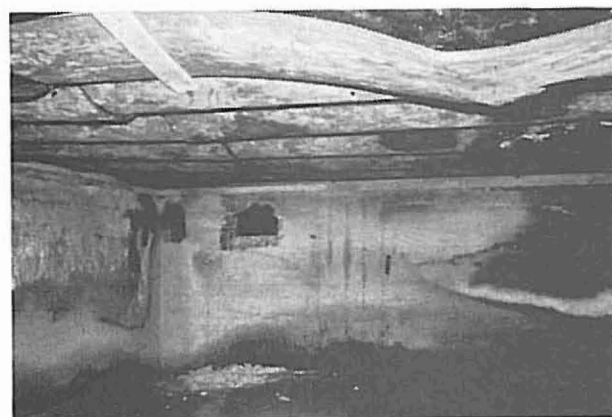
Svært skadet stubbeloft
