BYGGFORSK
Norges byggforskningsinstitutt, NBI

**PROSJEKT
RAPPORT**

**Feltundersøkelser av
glasstak
1986**

Prosjektrapport 23

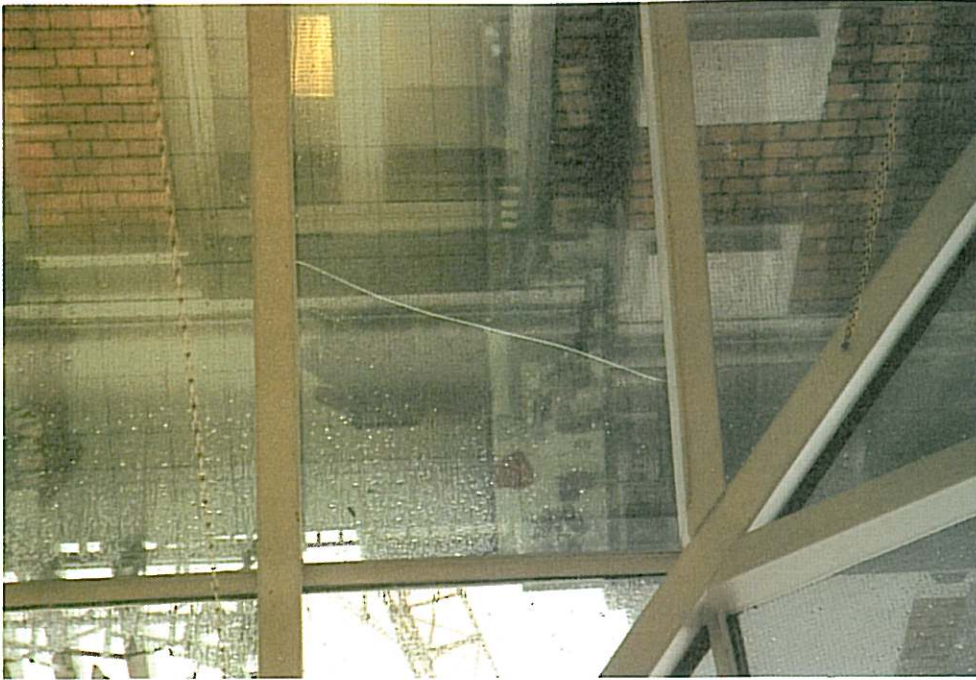
Fig. 1 Brudd i rute med trådglass

Glassbrekkasje etter at bygget var ferdig synes ikke å være noe problem, bortsett fra glassruter med trådglass. Den mest anvendte glasstype var en forseglet dobbeltrute med et vanlig ytre glass og et indre glass i laminert utførelse.

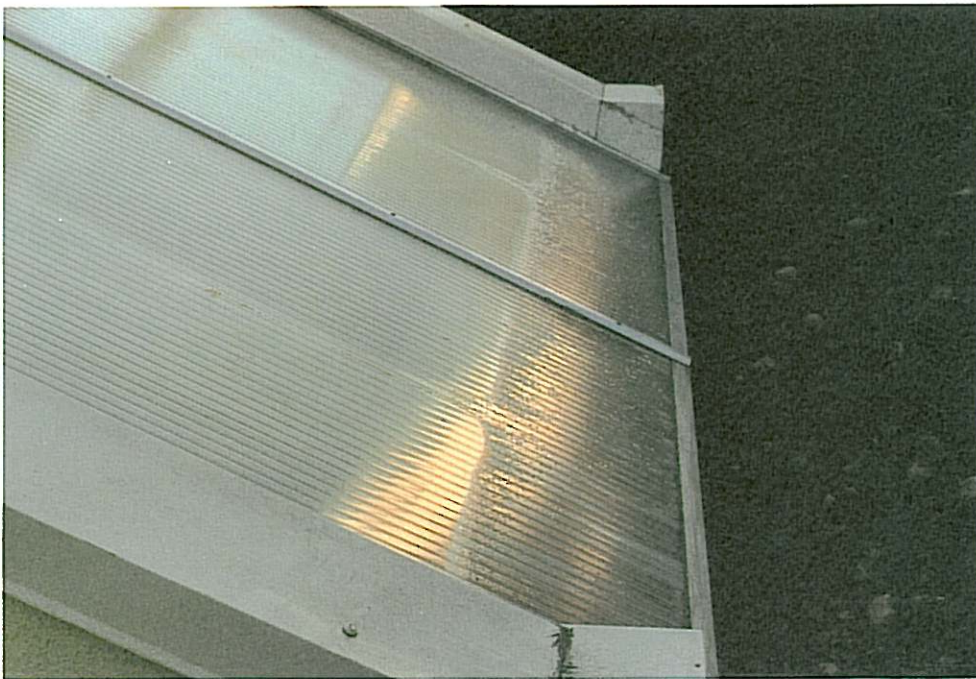
Fig. 2 Tak med akrylplater. Kondens inne i platene

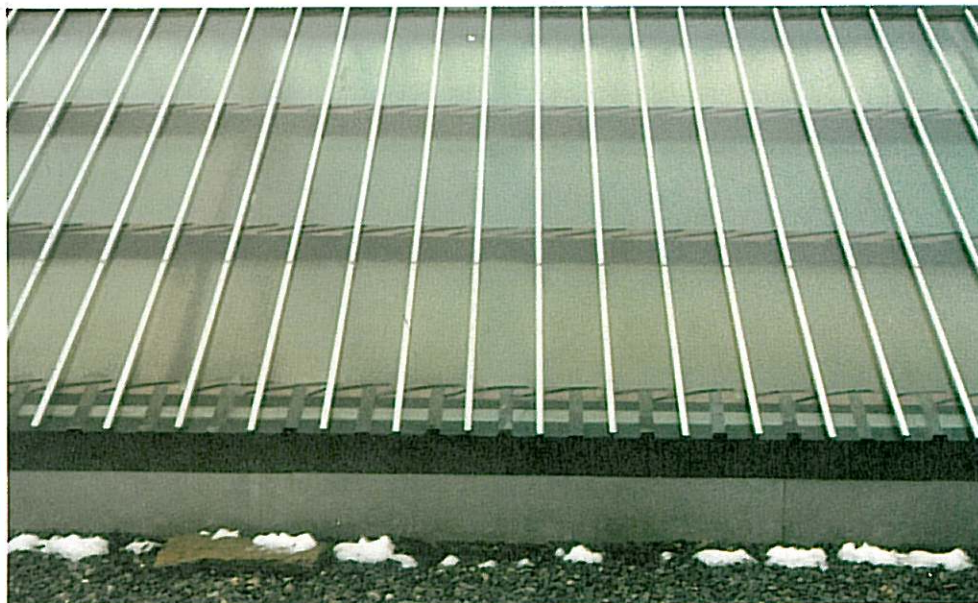
Fig. 3 Tak med Profilitt-glass

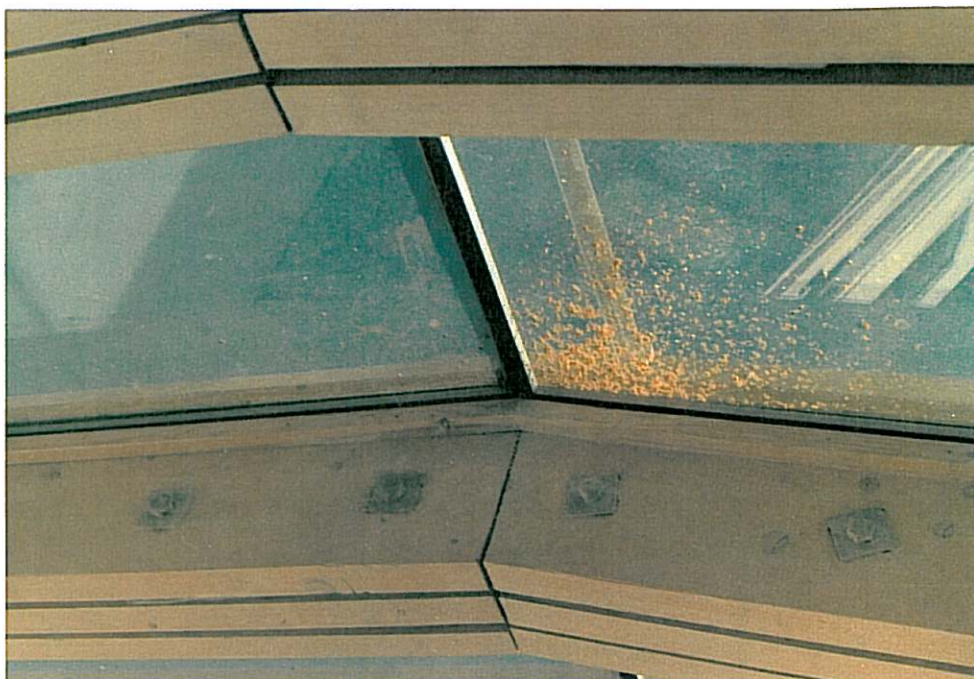
Fig. 7 Mye støv og skitt mellom glasset og platene

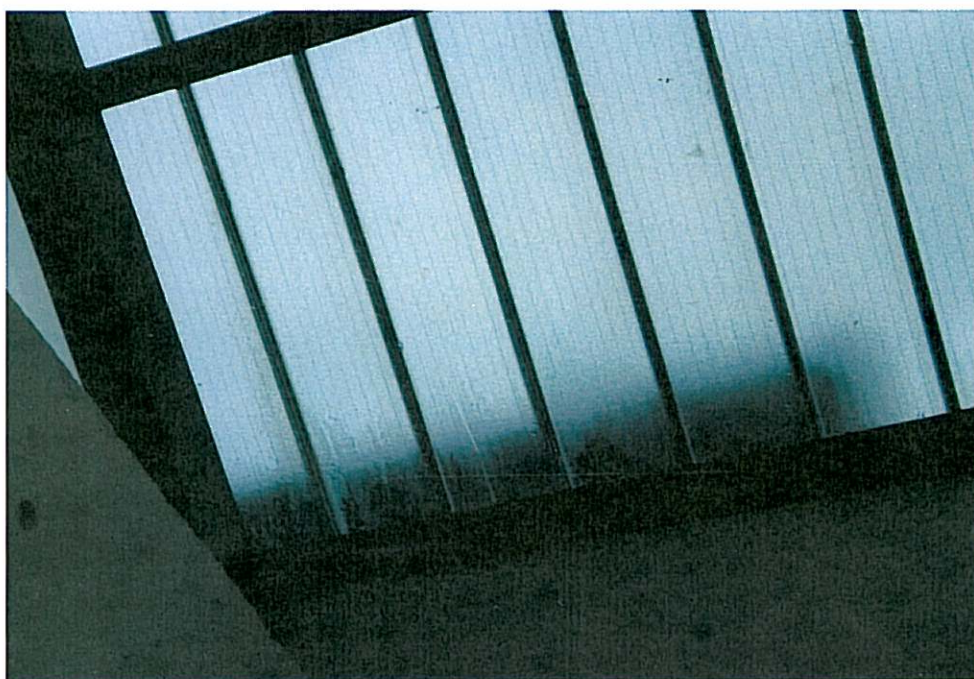
Av alle intervjuer med brukerne bemerket fire at kondens på innsiden av glasstaket var et problem. Ett av disse tilfellene gjaldt det taket som opprinnelig var beregnet på et halvklimalisert rom, men hvor rommet senere ble gjort om til helklimalisert sone. Fig. 8.

Fig. 8 Kondens på glass over rom med endrede forutsetninger

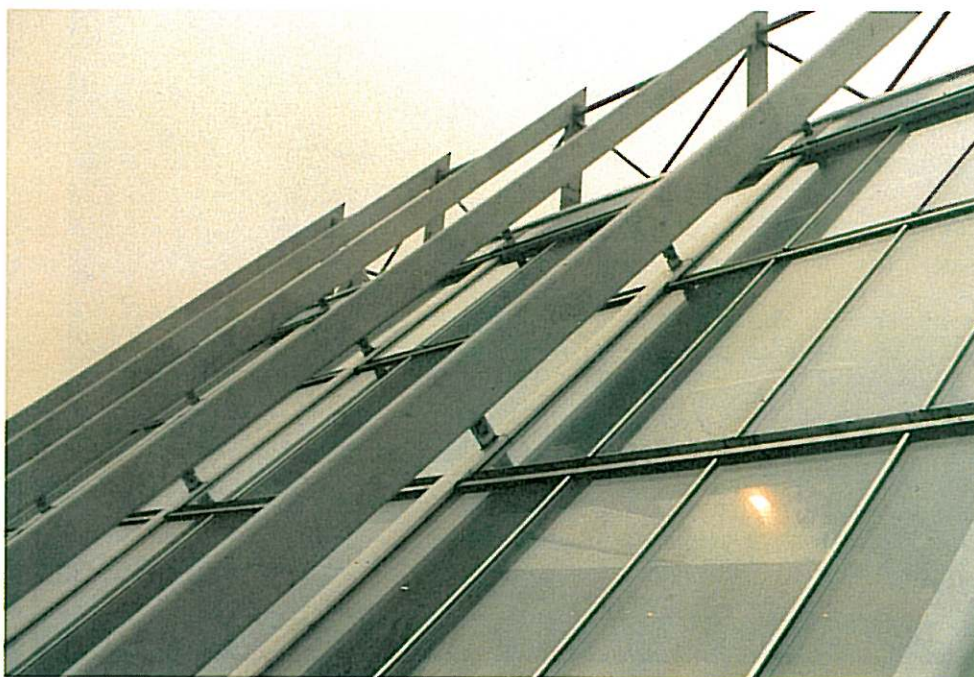
- Glassvegg-systemer ble brukt som tak. Det vil da oppstå problemer fordi det mangler mulighet for å få til et effektivt drenasjesystem.
- Prefabrikerte glasselementer var lagt over hverandre i takstensform i horisontale skjøter. Disse egner seg bare som glassoverdekning med glasset i en lengde uten horisontale skjøter. Se fig. 9.

Fig. 9 Glasstak bygget opp etter taksten-prinsippet

Alle tak hvor det inngår horisontale sprosser i konstruksjonen, må ha et drenasjesystem. Undersøkelsen viste at alle tette tak (gode) med sprosseinndeling hadde effektivt drenasjesystem. I tak hvor glasset er uten horisontale skjøter, kan drenasjekanaler sløyfes, bortsett fra ved takavslutning ved gesims.

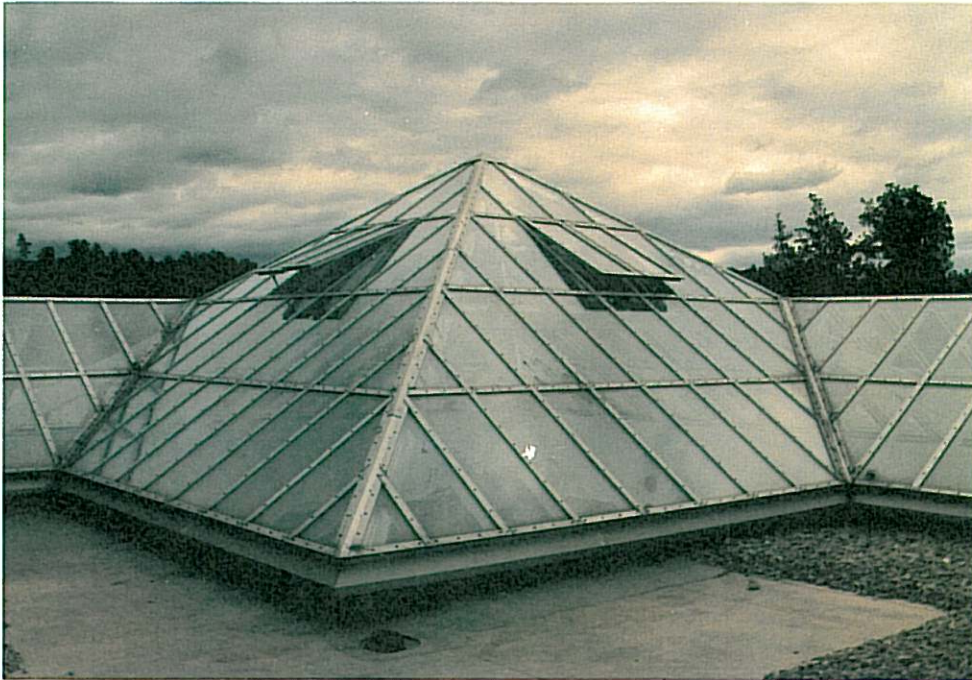
- Dårlige detaljer i gratrenner mellom to takvinkler. Se fig. 10, 11 og 12
- Dårlige detaljer i overganger glasstak/overliggende vegg. Se fig. 13 og 14.

Fig. 10 Pyramidetak og gratrenner

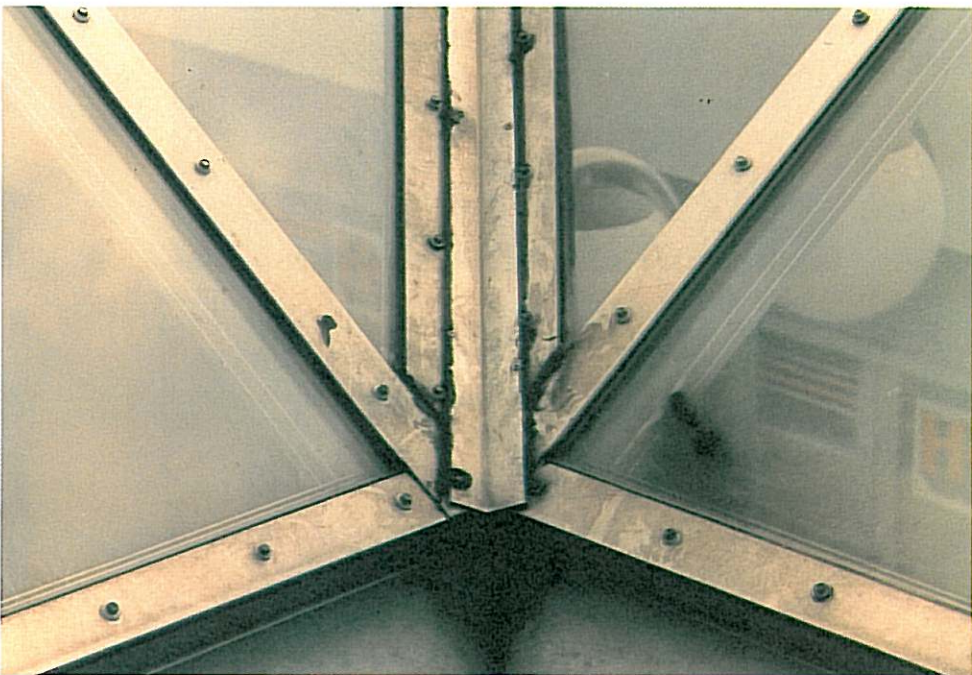
Fig. 11 Dårlig detalj i gratrenne forsøkt tettet med fugemasse

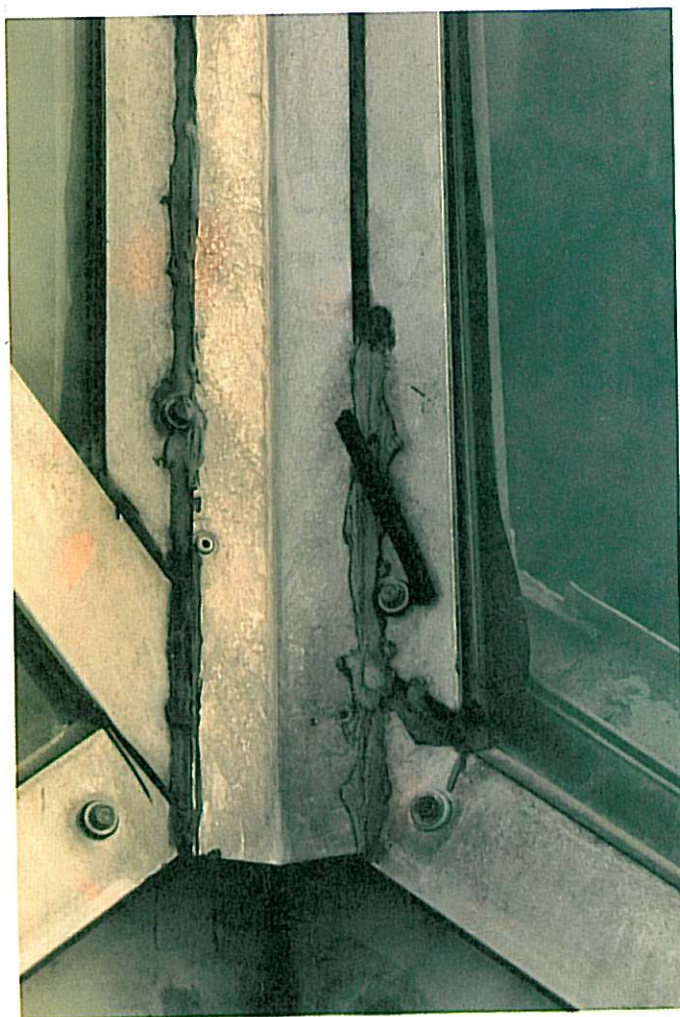
Fig. 12 Dårlig løst sammenskjæring. Stadig vedlikehold er nødvendig

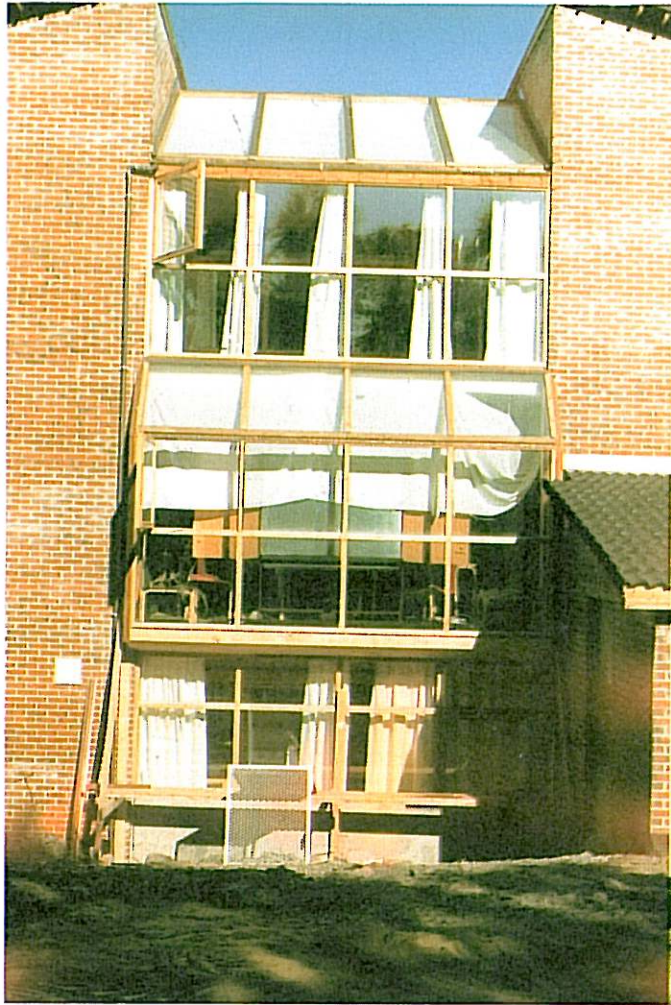
Fig. 13 Alle overganger mellom tak og vegg lekker

Manglende detaljering i overganger mellom glasstak og hosliggende vegg- eller takkonstruksjoner var årsak til en stor del av skadene. Årsaken synes å være manglende koordinering av de forskjellige leverandørene til bygget, og dårlig

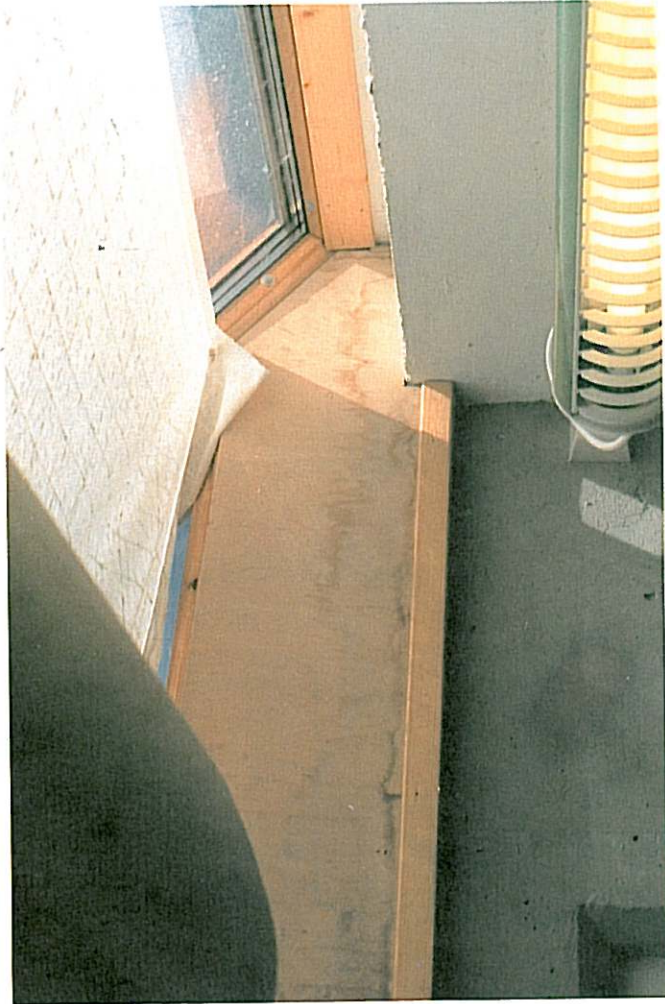
Fig. 14 Spor etter store lekkasjer på veggen

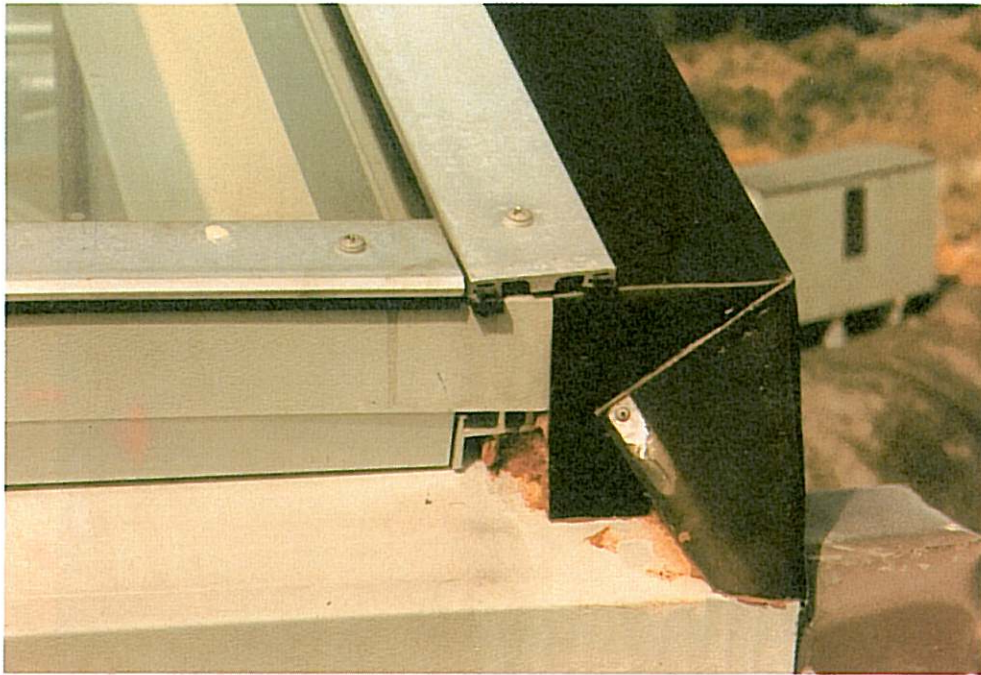
- Dårlige detaljer i overganger glasstak/underliggende gesims. Se fig. 15 og 16
- Dårlige detaljer ved endeavslutninger av glasstak i sider. Se fig. 17
- Utettheter omkring åpningsbare luker i taket. Se fig. 18, 19 og 20

Fig. 15 Typisk eksempel på detalj som bare "er blitt slik"

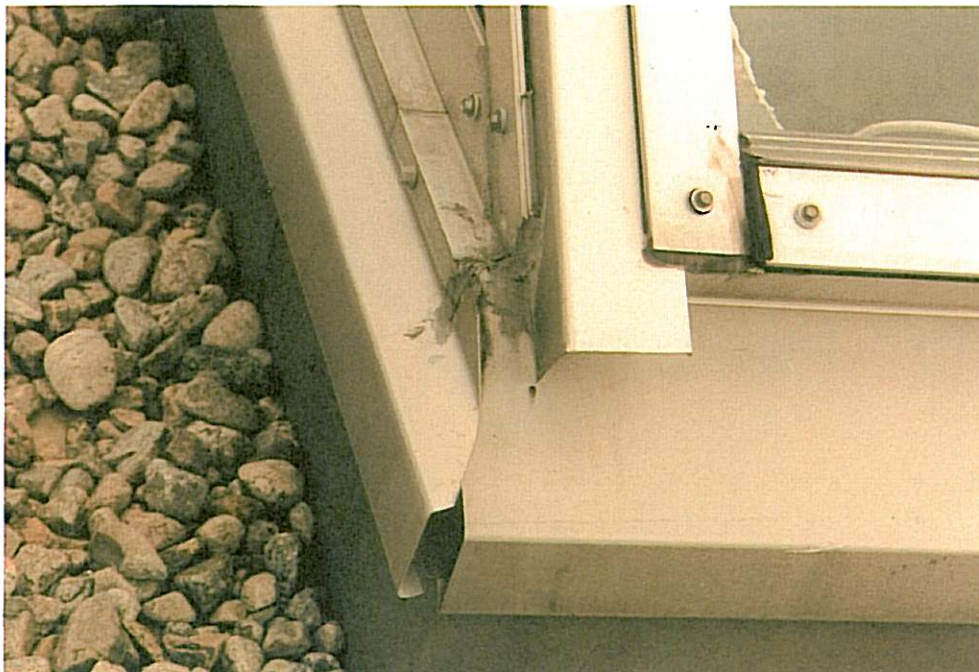
Fig. 16 Ufullstendige endeavslutninger

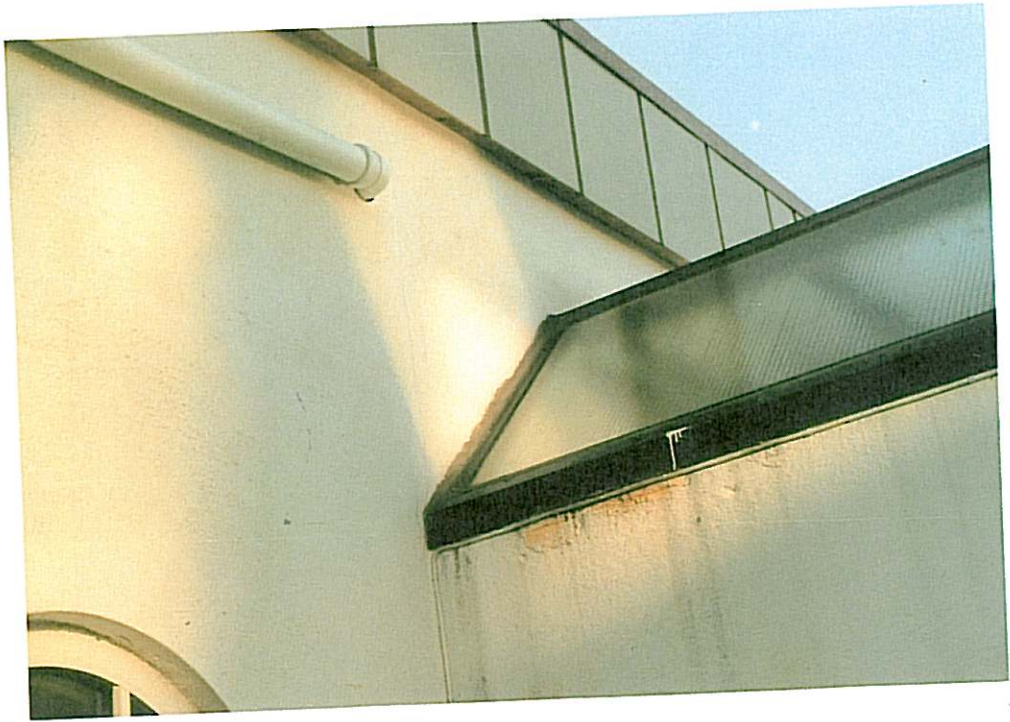
Fig. 17 Uløste detaljer i overgang tak/vegg

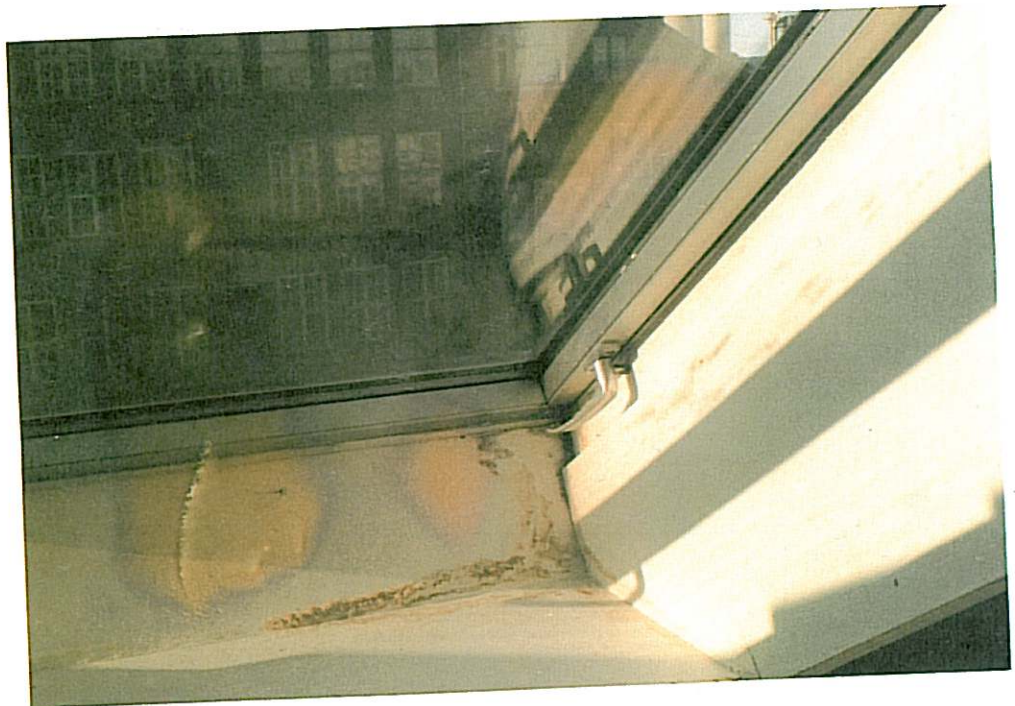
Fig. 18 Lekkasje i takluke/vindu

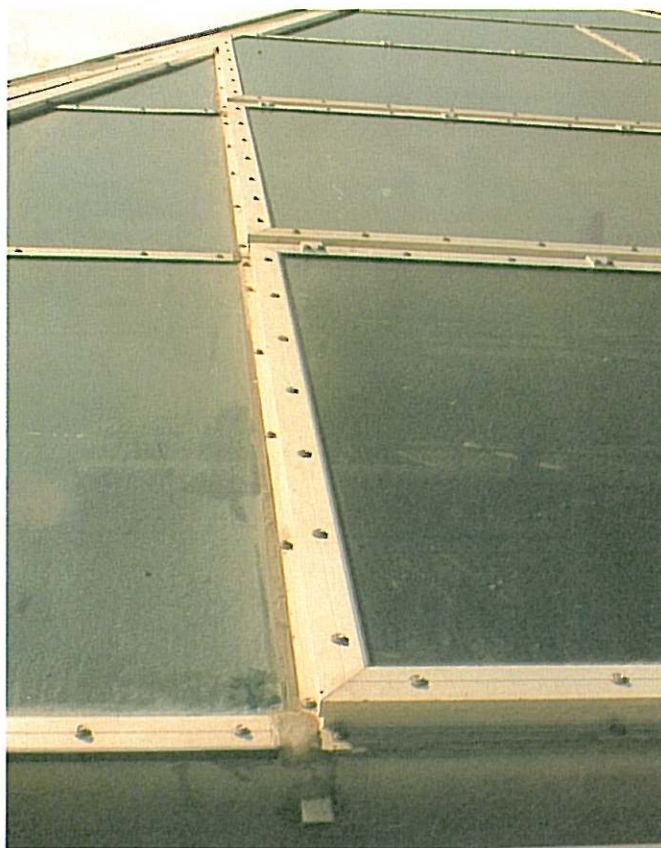
Fig. 19 Åpningsbare partier byr på problemer

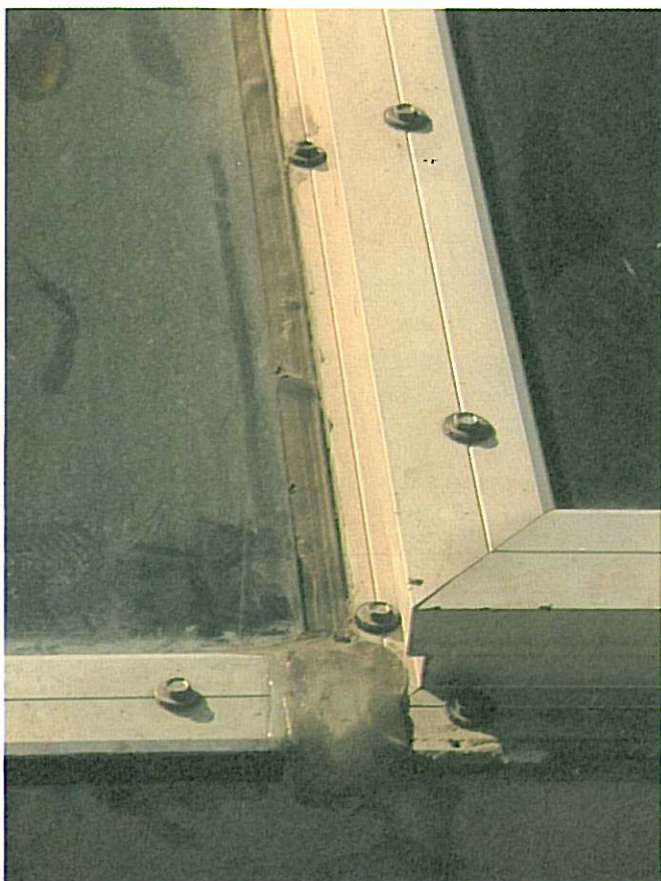
Fig. 20 Nødløsning for å unngå lekkasjer

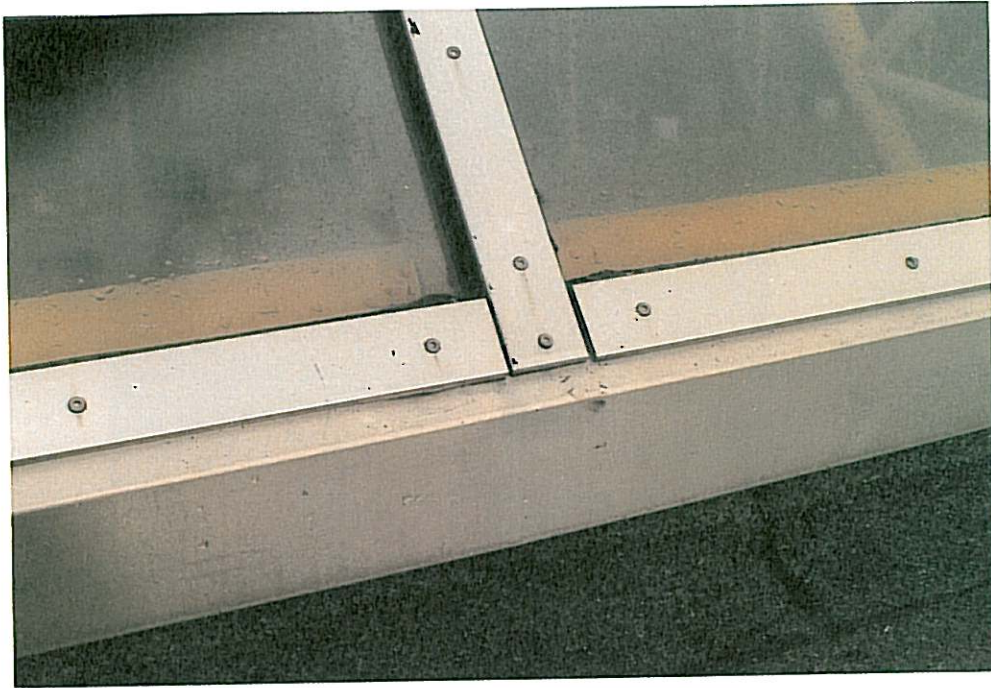
- Isdannelser i overgang tak/isolert vegg eller gesims.
- Tettede eller glemt påsatte drenasjeåpninger. Se fig. 21
- Manglende drenasjesystem i konstruksjonen

Fig. 21 Dreansjeåpninger ikke påsatt med lekkasje i gesims til følge

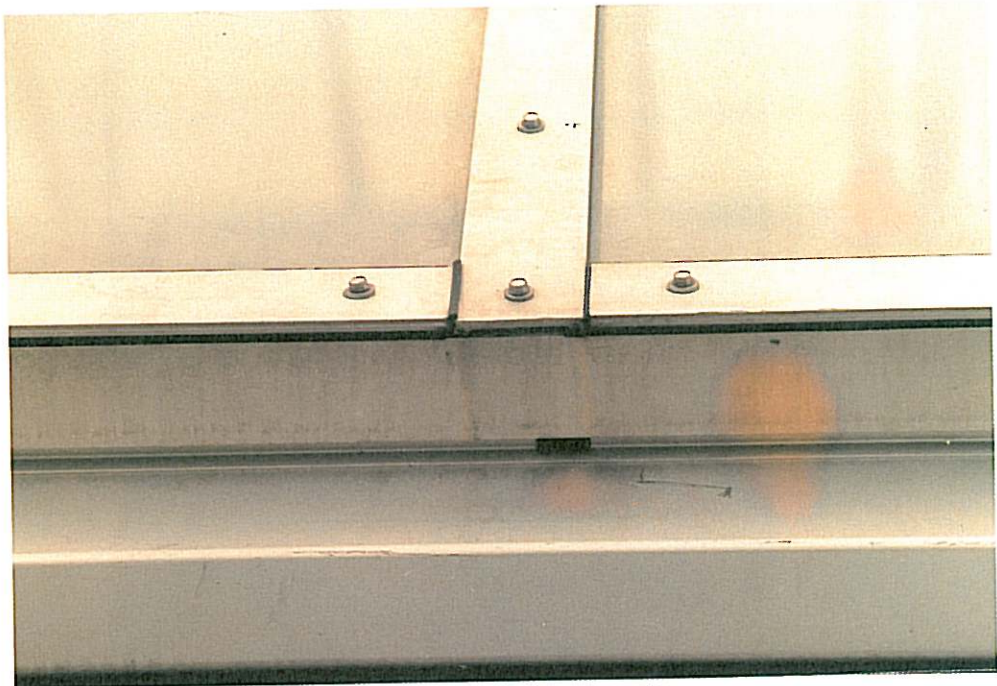
Fig. 22 Riktig utført endeavslutning av taket

Det synes ganske klart at så lenge en vel utviklet takkonstruksjon med innlagt drenasjesystem monteres nøyaktig og godt, vil selve taket være tett. Se fig. 22. Helt klart er det også at det må legges stor vekt på å lage gode overgangsdetaljer mellom taket og tilstøtende konstruksjoner, og at en i Norge må ta vinteren i betraktning når glasstaket prosjekteres.
