## Ising på tak En studie av et skadetilfelle

Prosjektrapport 68

ISPROBLEMER/LEKKASJE

PÅ TAK OVER SYKEHUS

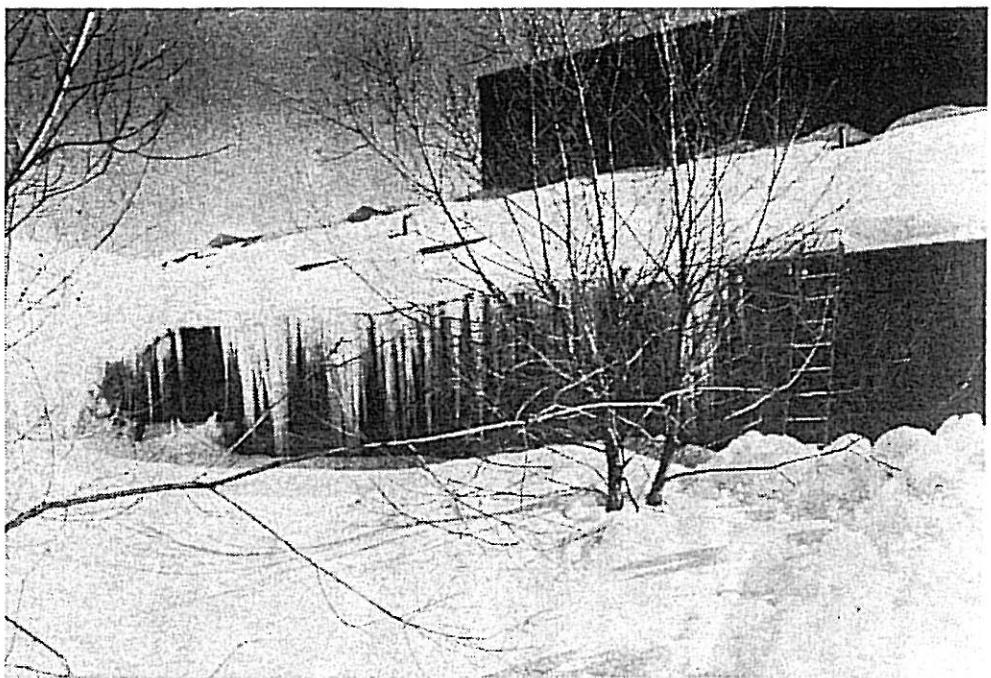
Foto 1

I 1988 ser man at del B er isfri, (se bl.a. *foto 13*) unntatt i kilrenner inntil nordre del. Også del As søndre takdel inn mot atrium er isfri (se *foto 1*).

Store isdannelser i takrenne nedenfor snøskavlen på tak i nordøstre hjørne i atrium og sydover

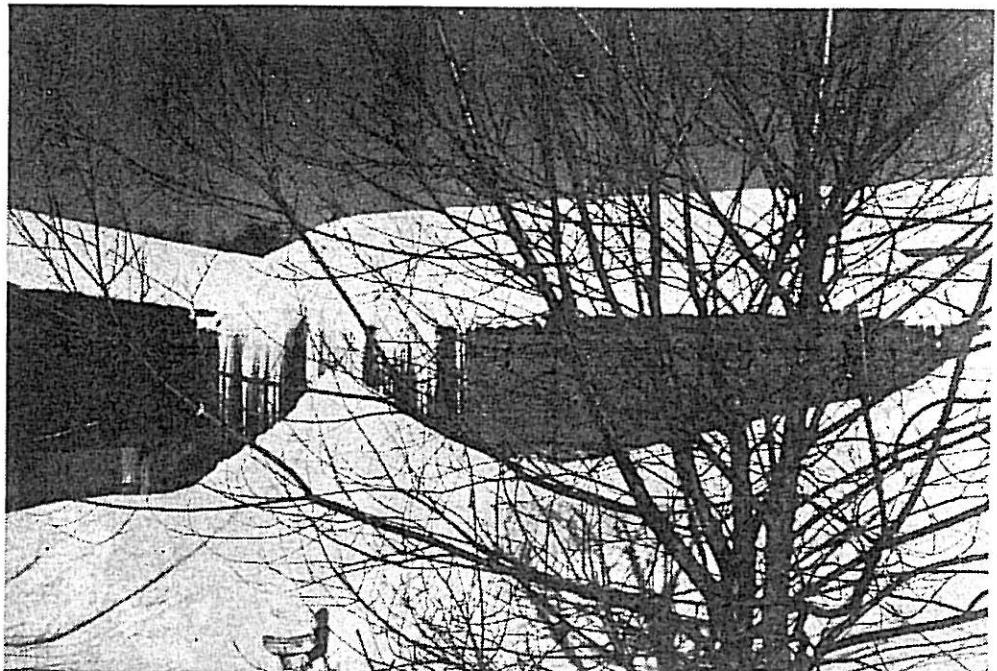
Foto 2

Nordvestre hjørne i atriet. Snøsmelting og istapper ved gratet mellom nordre og vestre tak

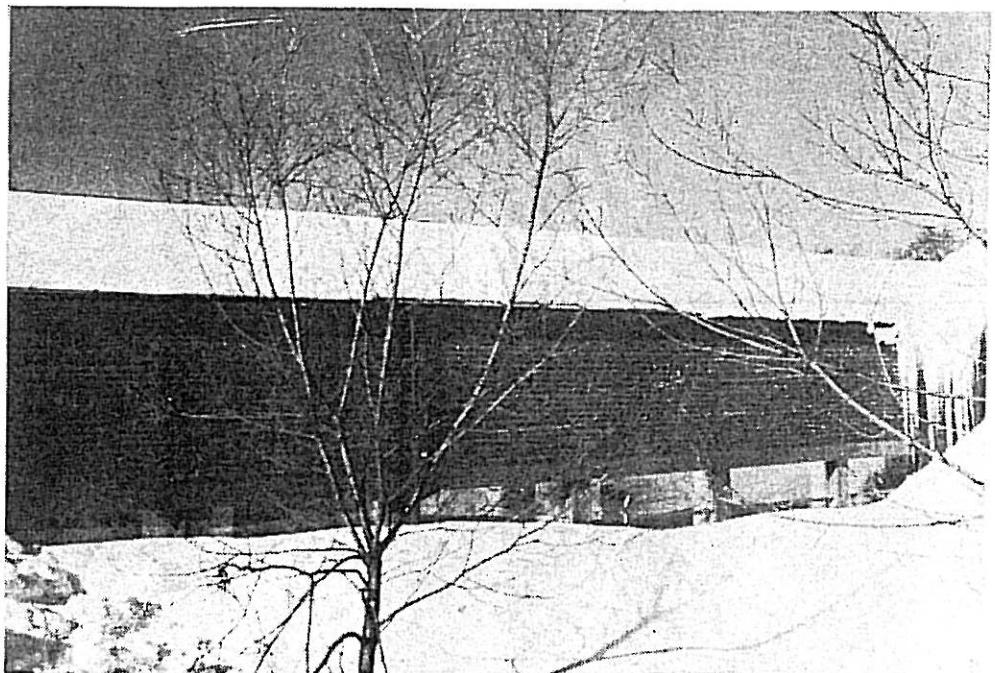
Foto 3

"Vestvegg" i atrium, fri for is, unntatt i nordre ende

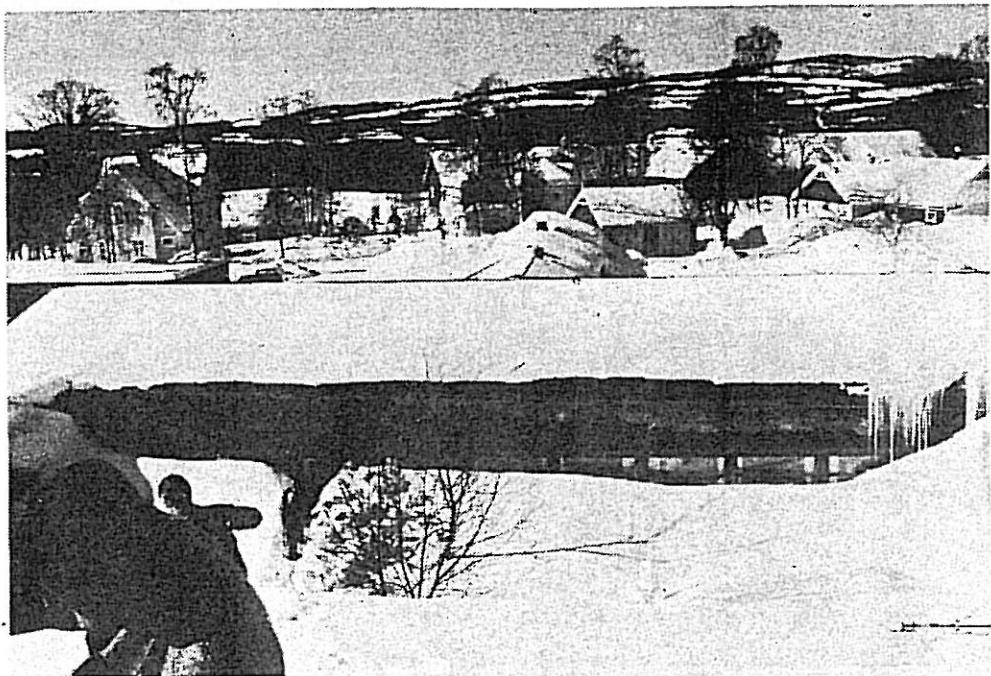
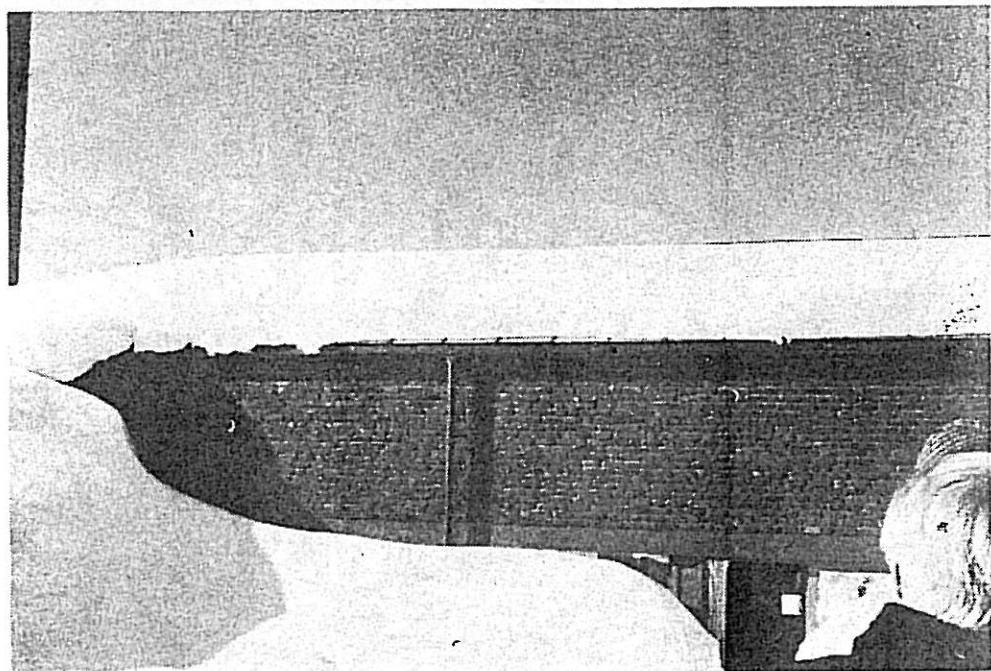
"Vestvegg" i atrium fri for is unntatt i nordre ende. Fotet viser at skavlene av nedrast taksnø kan bli mer enn 2 meter høye.

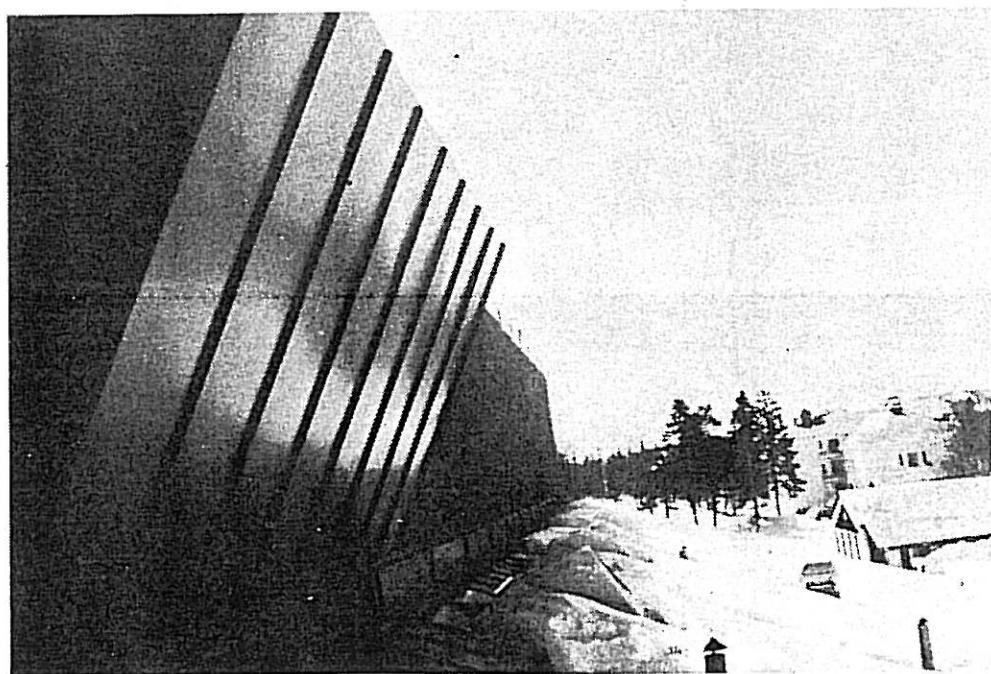
Foto 6

Stedet er et "snøhull", se takene i bakgrunnen, hvor man har måkt vekk snø.

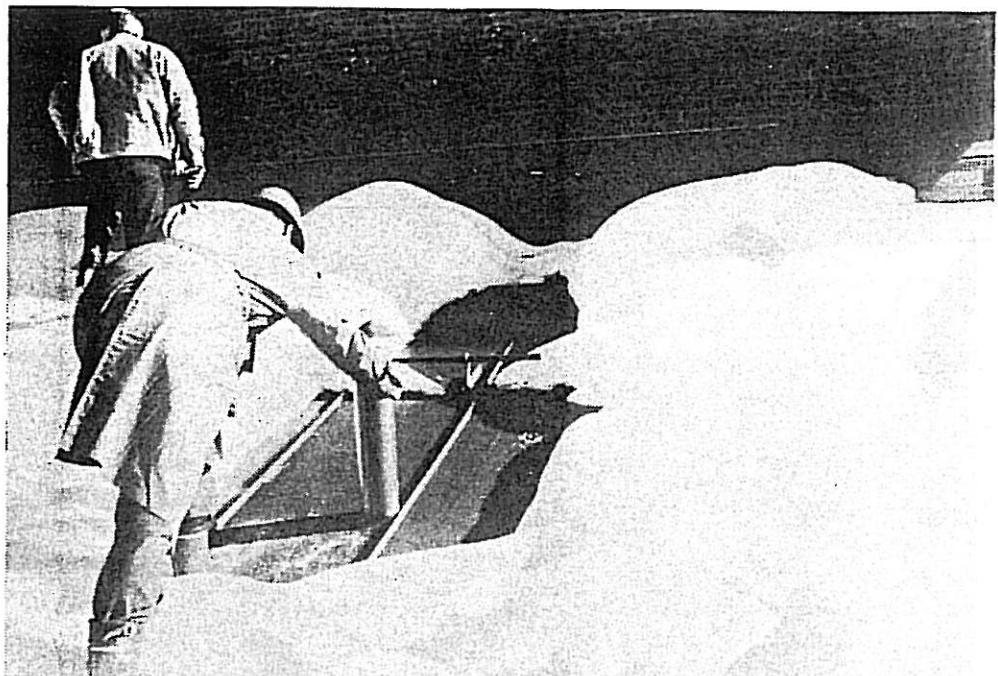
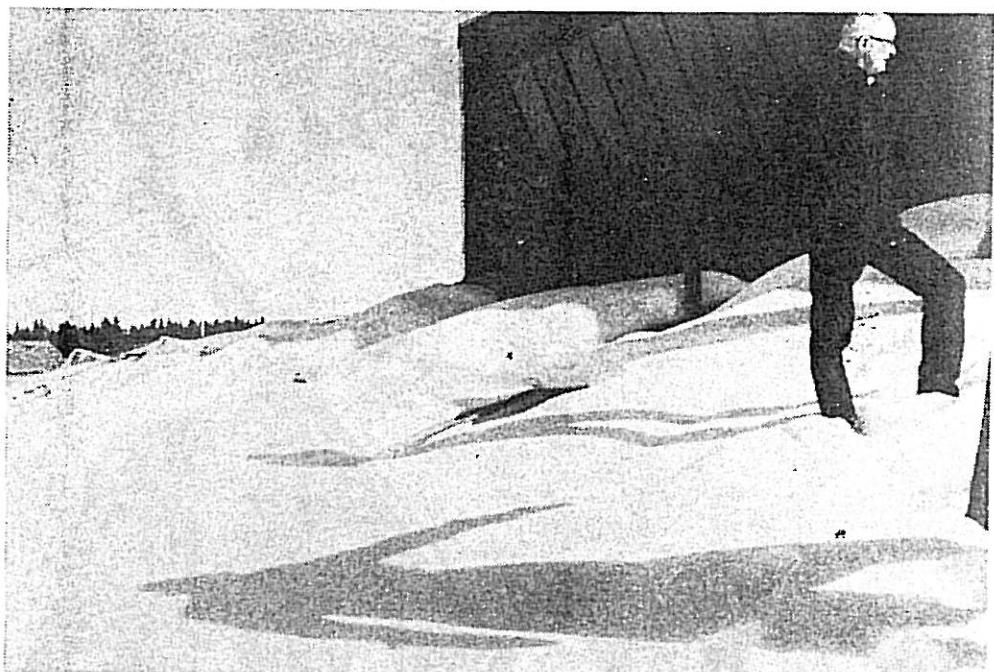
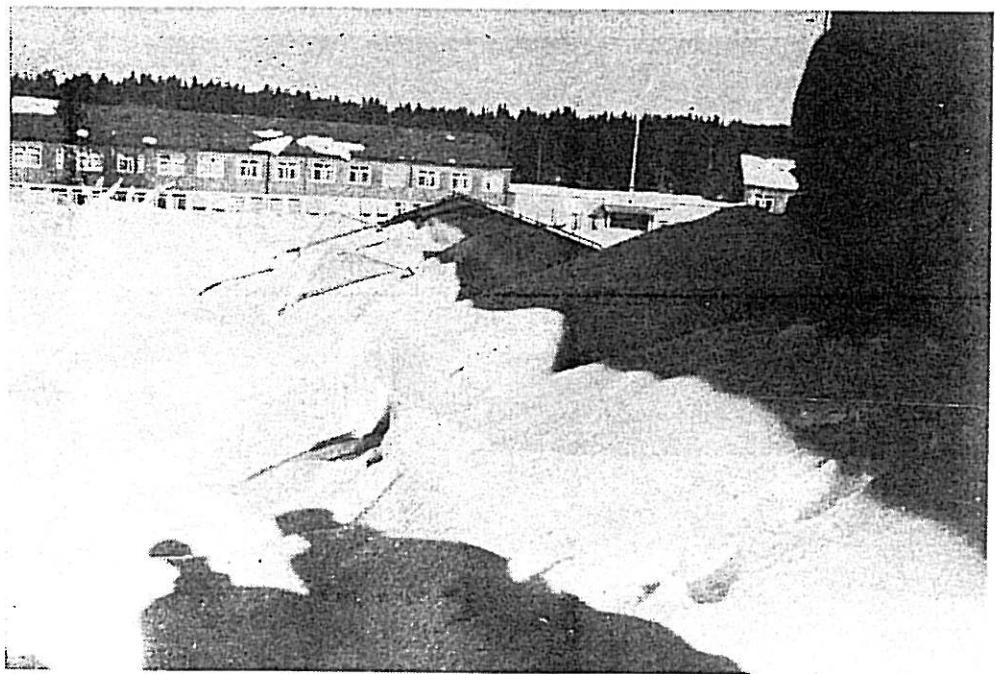
Kraftig lokal smelting ved luftelyre. Virkning av snøfanger ses på alle tre bilder.

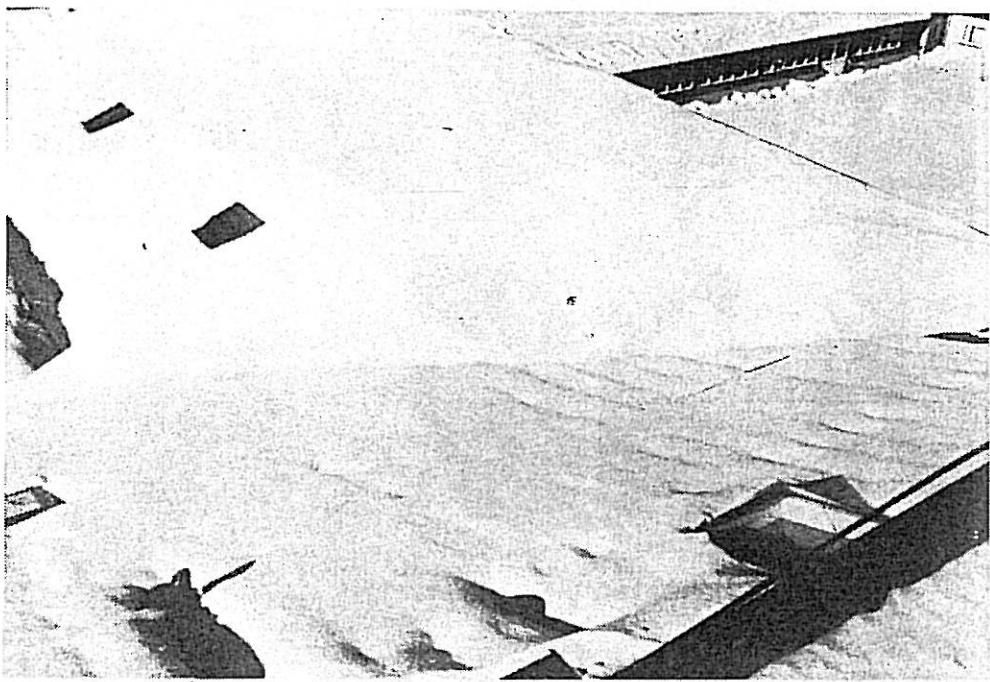
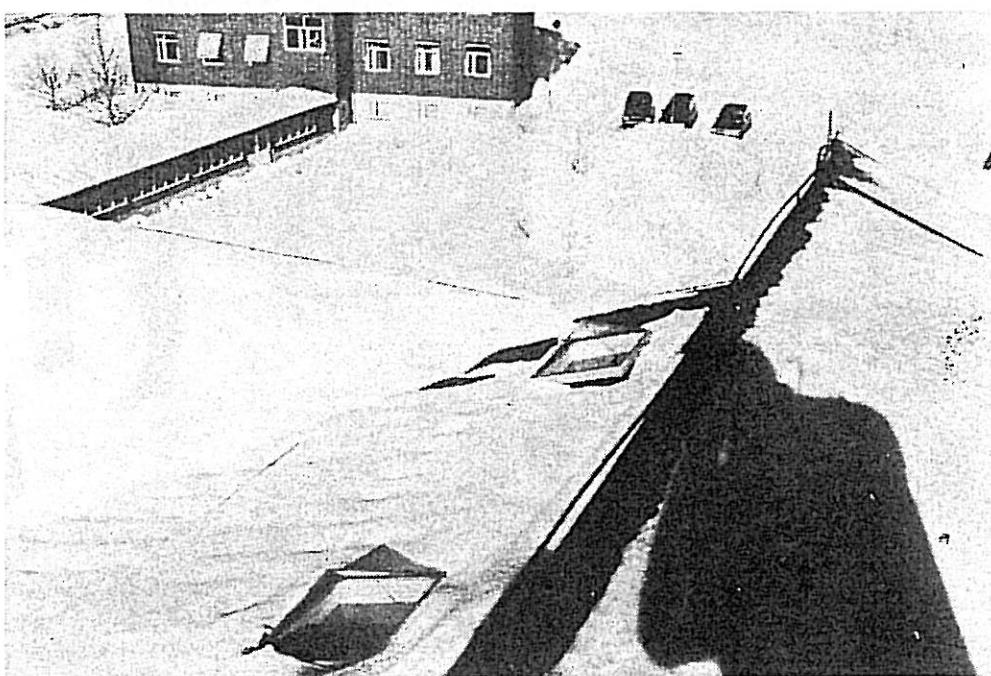
Kilen mellom østre og nordre tak sett ovenfra. Man ser snøfanger og falser i taktekningen. Snøen smelter tilsynelatende hurtigere på østre enn på nordre tak (rundt atriet).

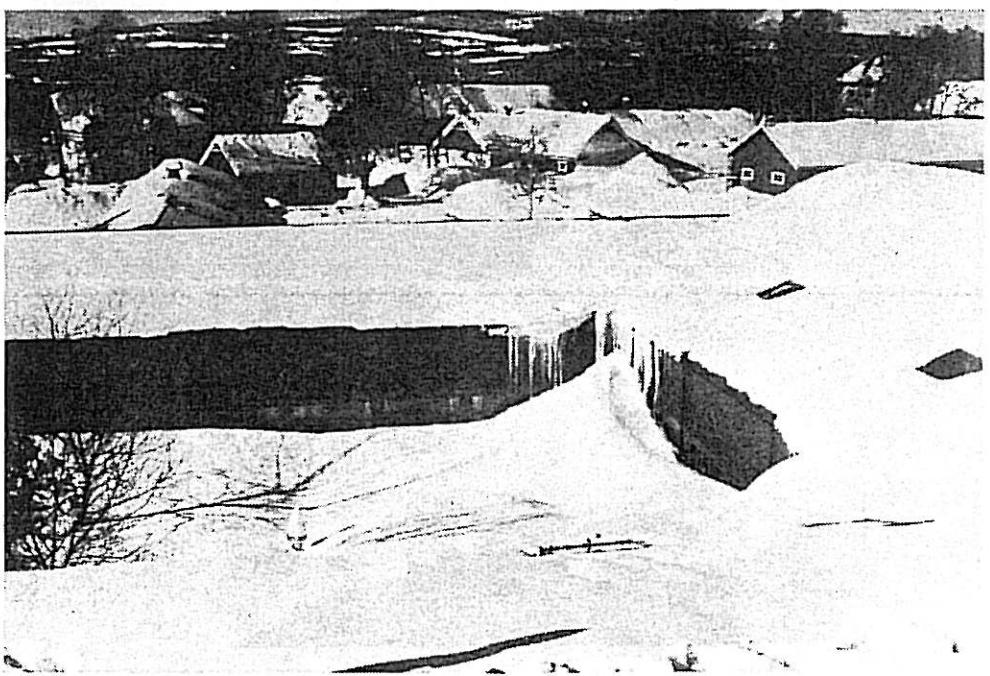
Foto 13

Snøfordeling på og istapper fra tak i nordre del av atriet

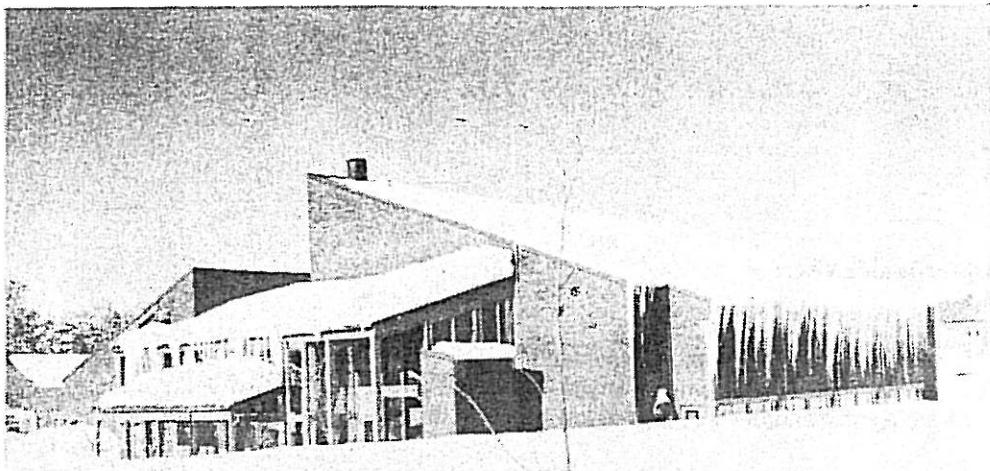
Foto 14

I 1982 fikk Byggforsk opplyst at isplagene på øvrige tak var så små at man kunne leve med dem. Foto tatt i 1988 (*foto 14, 15 og 16*) viser imidlertid at forsamlingshallen og delvis også undervisningsdelen har for varm overflate og mye is på raftet.

Det er store istapper fra tak i nordre del av atriet.

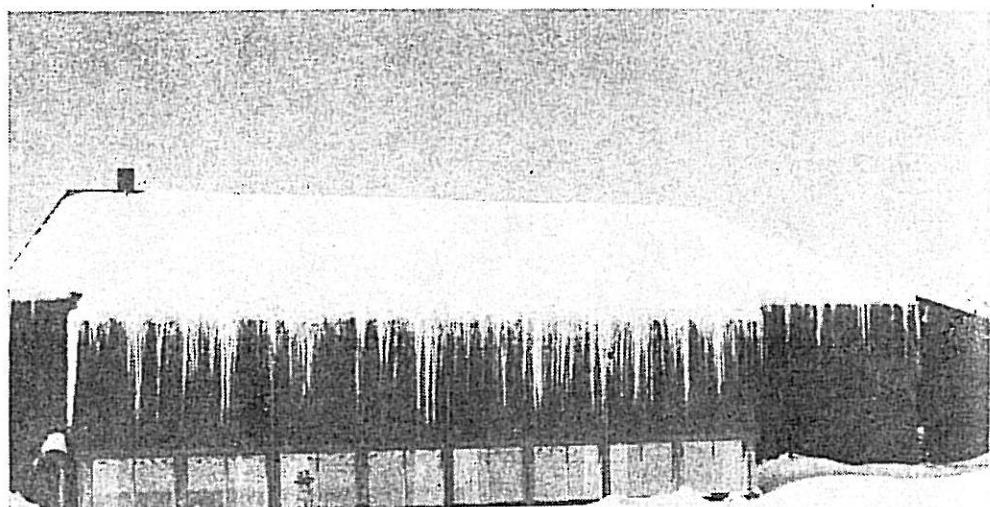
Foto 15

Istapper – østre side

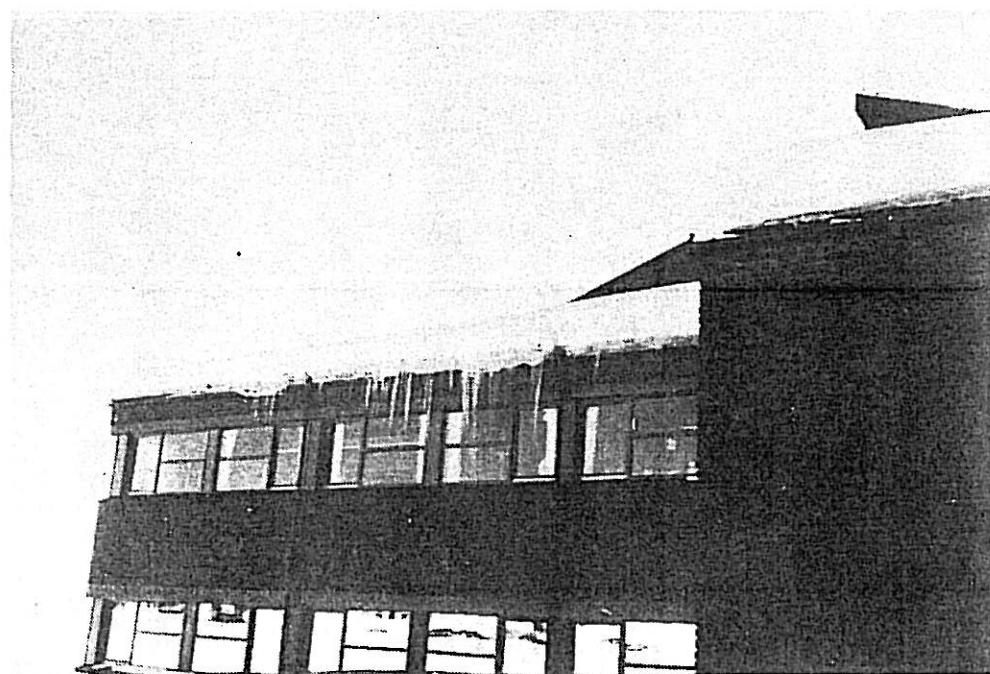
Foto 16

Istapper på undervisningsbyggets nordside
