Livsløpsboliger: Fungerer eller feiler ?

Etterprøving av Husbankens regler

Prosjektrapport 70

Norges byggforskningsinstitutt 1990

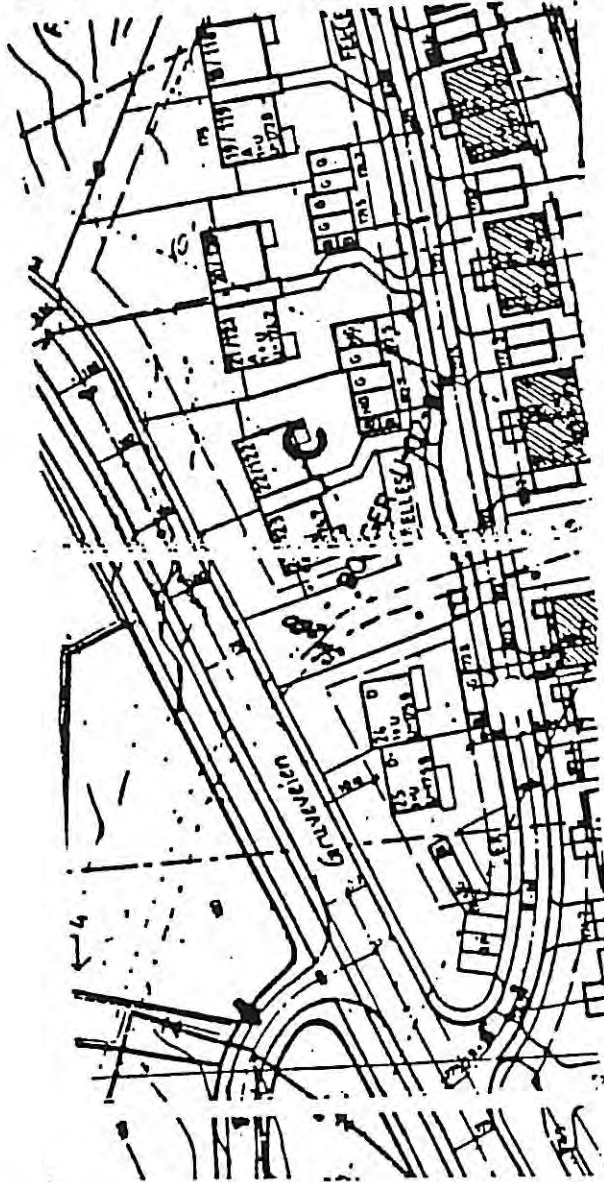
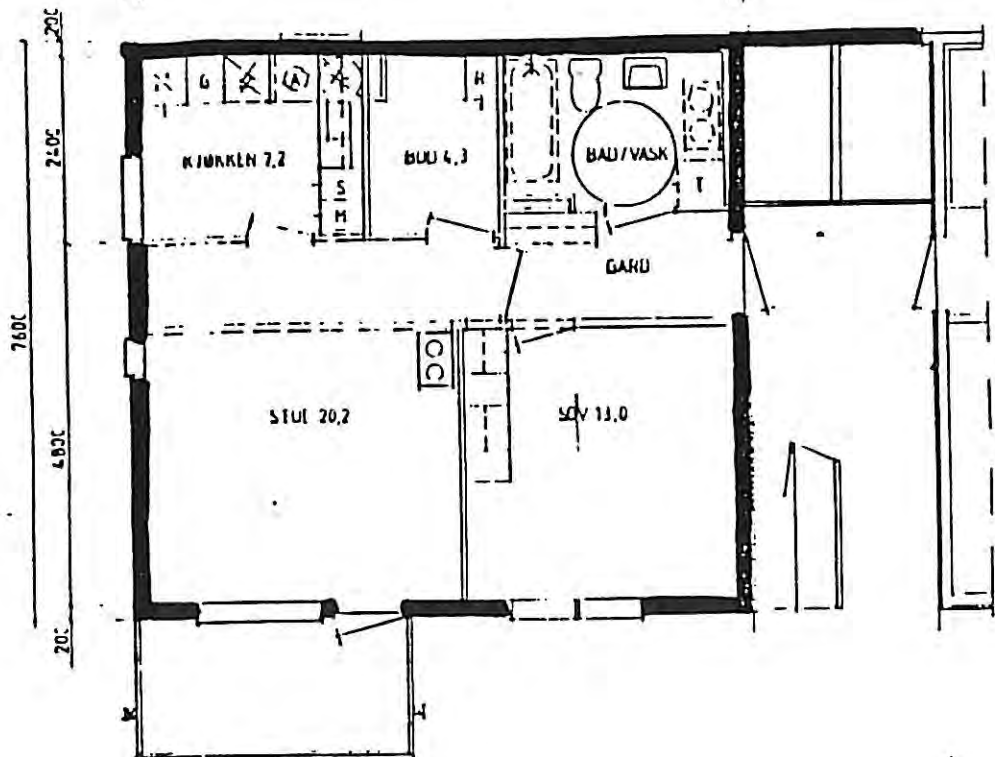
SMÅHUS 1. - NITTEDAL

Planløsningen er stort sett bra. Positivt at det er lagt en bod inn i leiligheten. Feilene kunne vært unngått uten særlige problemer og merutgifter.

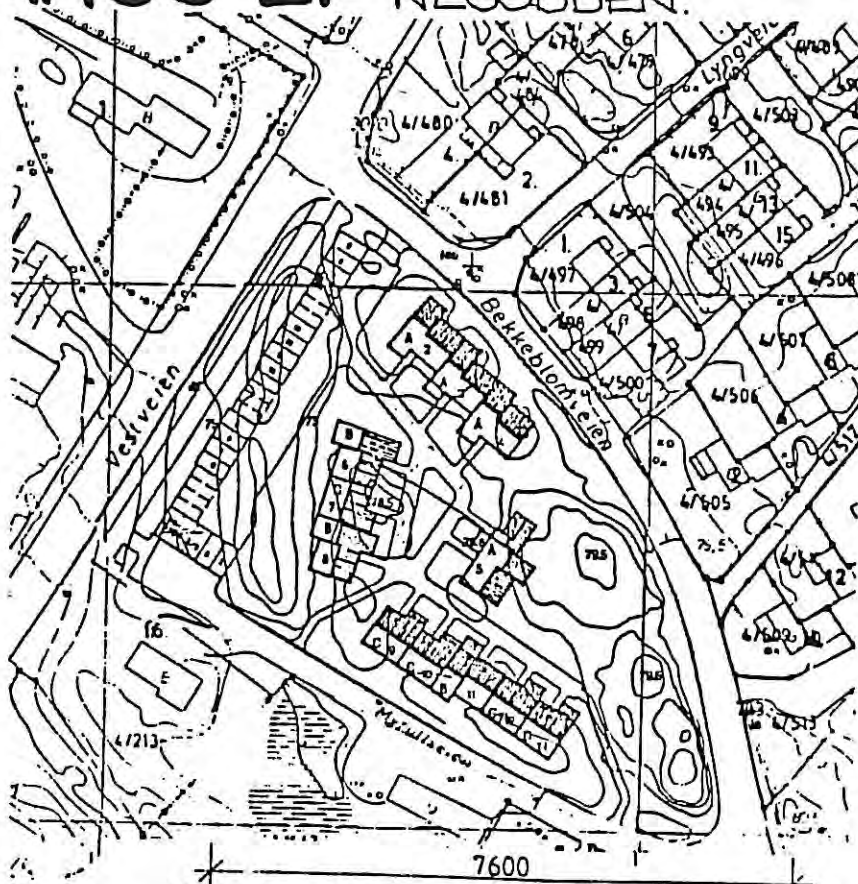
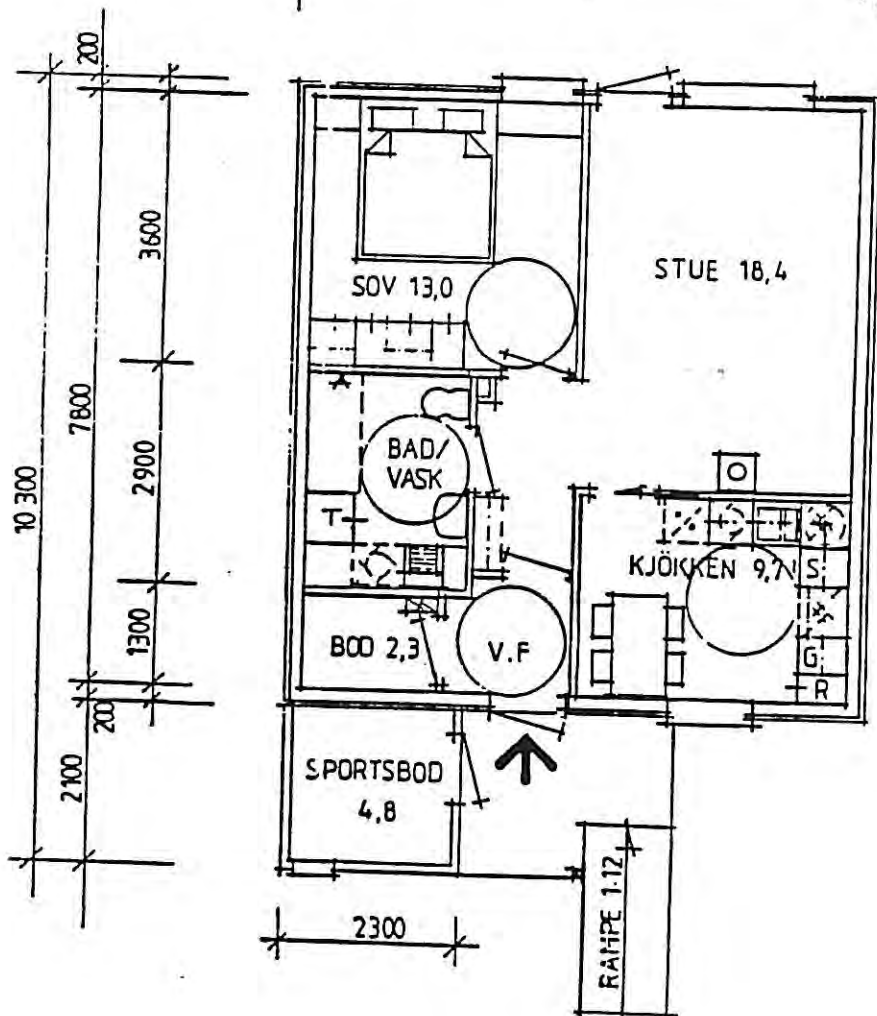
SMÅHUS 2. - NESODDEN.

Et godt gjennomarbeidet anlegg. Byggherrens oppfølging på byggeplassen har vært uvanlig nøyaktig; det gikk fram av samtalen med representanten for boligbyggelaget. Eksempelet går lenger enn kravene fordi bodene er tilgjengelige, men atkomsten til terrassen, som ligger utenfor kriteriene, er det ikke. Særlig interessante er kjøkken- og soveromsdørene. De illustrerer at behovet for sideplass på karmside har sammenheng med kravnivået: Med full førlighet i overkroppen, god styrke i armene og god balanse, trengs ikke sideplassen. Ved lavere funksjonsdyktighet - dvs høyere kravnivå - trengs den.

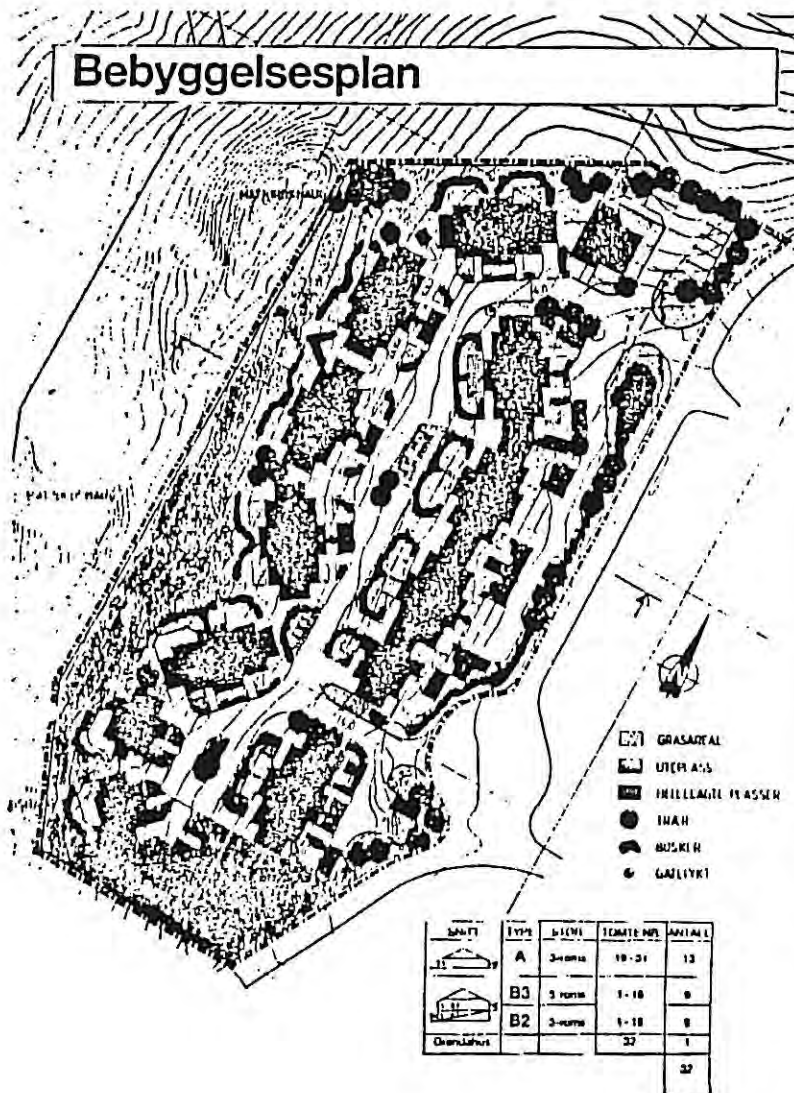
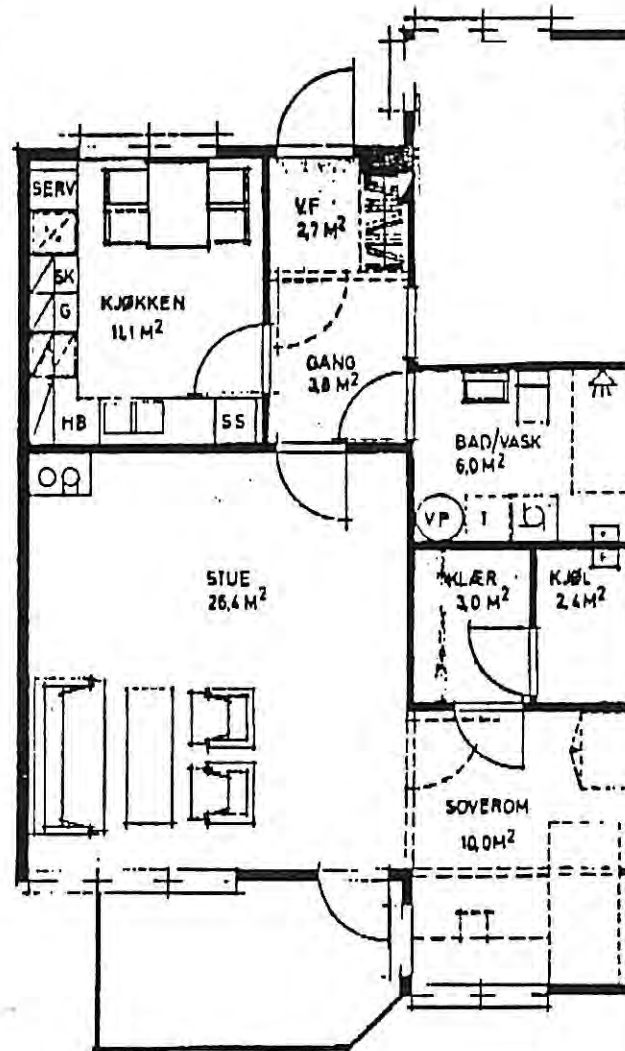
SMÅHUS 3. - SKEDSMO

Tettheten, terrenget og feilen i terrengarbeidene hindrer tilgjengeligheten til hovedinngangsdøra. Terskeldetaljer på hovedinngangsdøra (krav) og dør til terrasse/balkong (ikke krav) er langt fra tilfredsstillende. Terskeldetaljene innendørs fungerer, planløsningen liksom, også ved døra til badet, hvor sideplassen er vesentlig mindre enn det kriteriene spesifiserer. Tilgjengelige boder savnes.

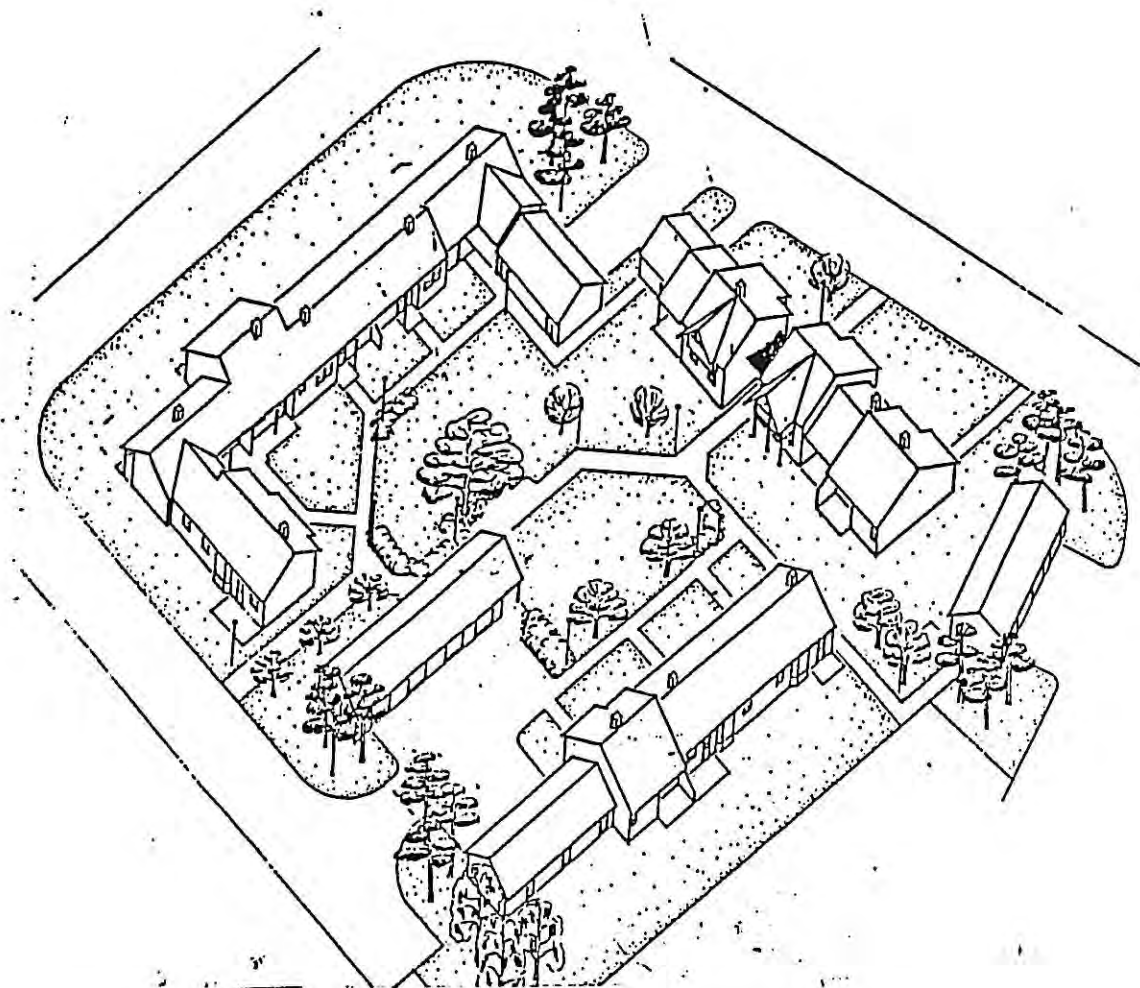
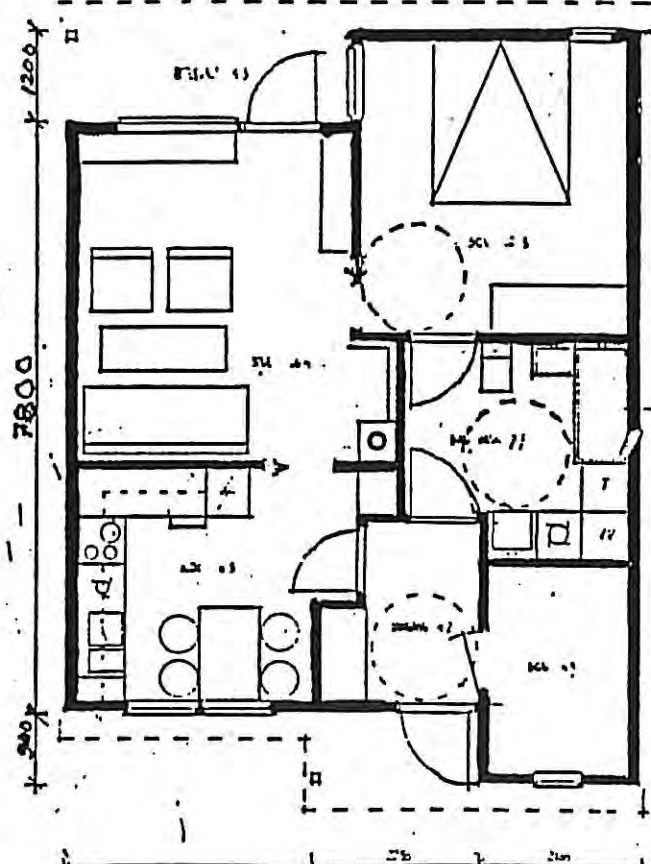
SMÅHUS 4 - MODUM

Det flate terrenget gjør at atkomsten fra garasjene til boligene er uproblematisk på sommerstid (til tross for relativt stor avstand). Men mindre problemer ble registrert ute. De skyldes dels nøyaktighet på terrengarbeidene - slak skråning i gangveier var ikke jevn, men hadde små kneiker - dels sprekker og skader i asfalten, og, ved atkomsten til toroms boligen, lengden på skråningen.

Ute illustrerer prosjektet at livsløp krever nøyaktige terrengarbeider. Den originale løsningen av overgangen mellom belegg ute og terskelen på ytterdører krever også stor nøyaktighet, men er vellykket gjennomført.

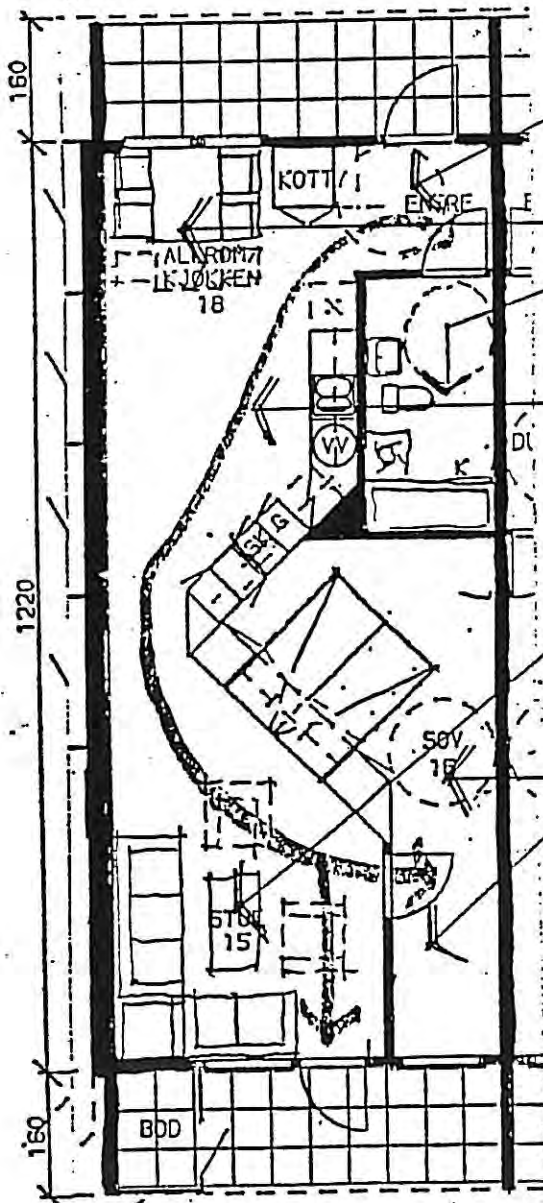
Bra entre, men dørene i kottet åpner mot kjøkkenet, ikke mot entreen.

God spise plass ved vindu.

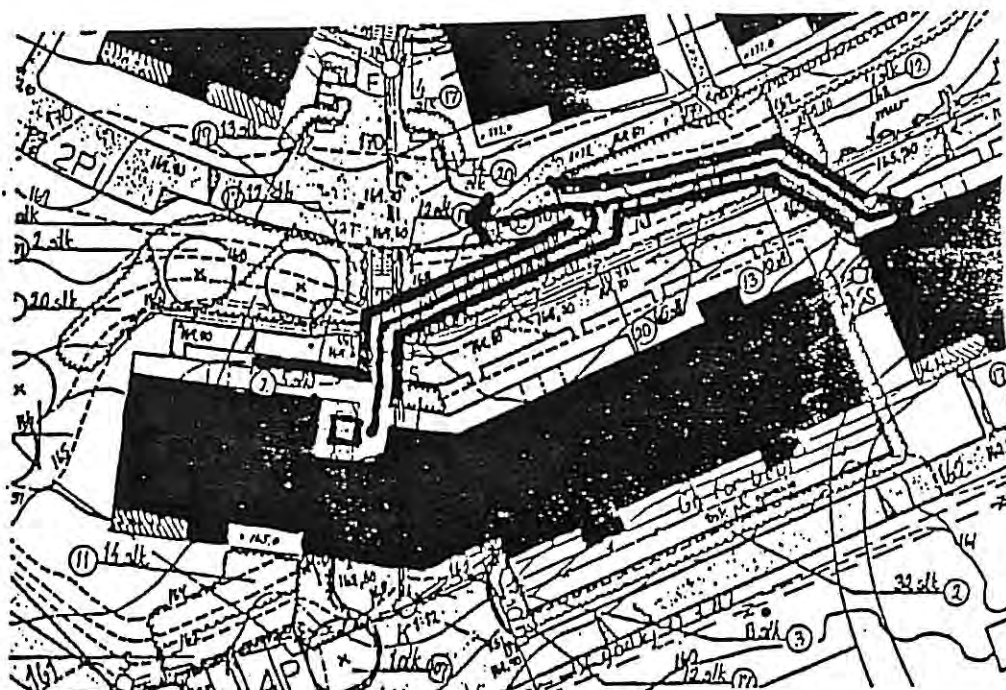
Lange ramper uten hvilerepos gir ikke tilfredsstillende atkomst

En heis går mellom altangangene og garasjeetasjen i nederste husrekke, men heisen når ikke boligene på øverste plan lengst øst i rekka. Trinnfri atkomst dit går via to lange ramper (se tegn), og atkomsten blir dermed lang og anstrengende: Selv om rampene har stigningsforhold ca 1:12, mangler de hvilerepos. Avstanden og stigningen gjør at boligene ikke kan ansees som tilgjengelige.

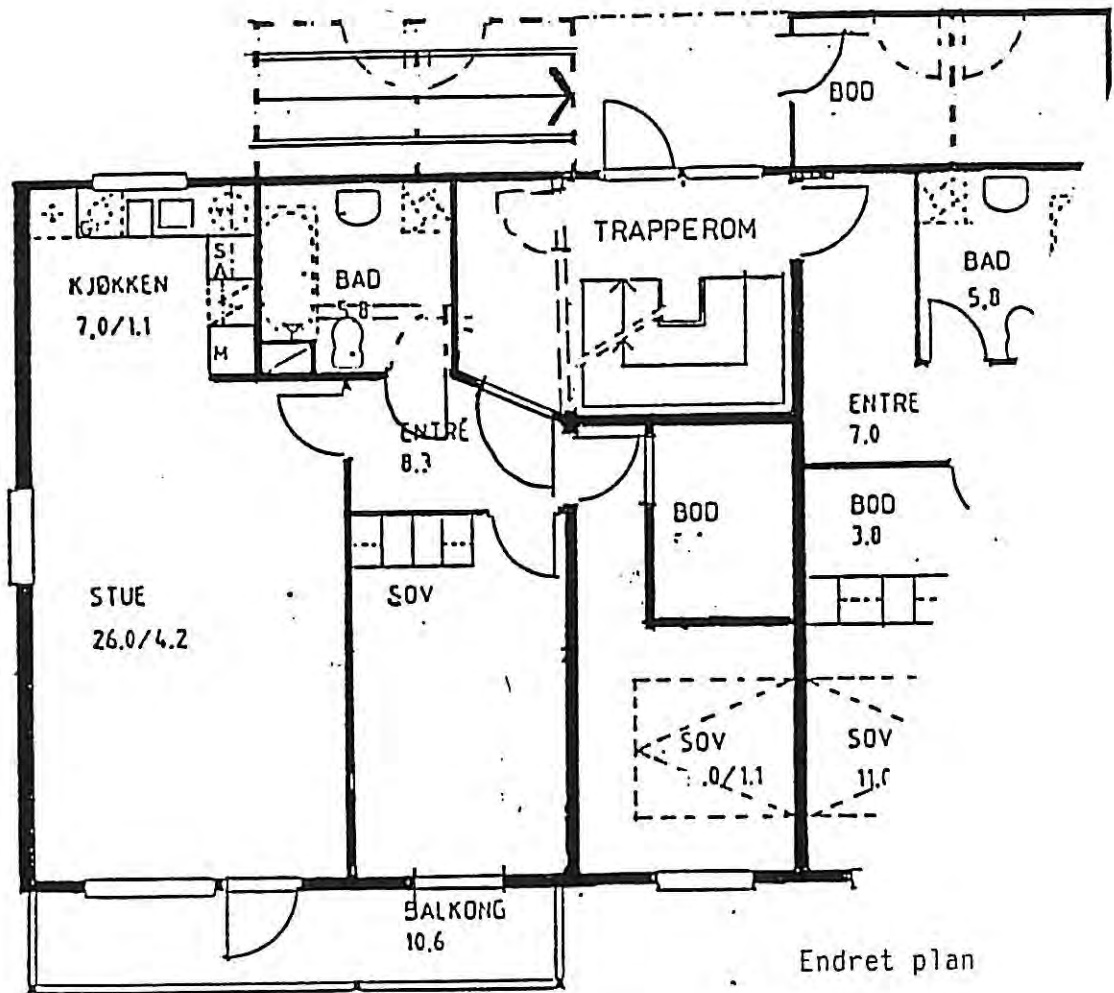
Planløsningen er endret siden tilsagnsstadiet (i utsnittet på neste side markerer hel strek det som er bygget, stiplet strek markerer tilsagnstegningen): Uteboden har blitt mindre funksjonell - etter endringene har den blitt langsmal, med dør på kortveggen. Det er uheldig, særlig fordi boden er eneste sportsbod til seks boligenheter. Andre endringer har forbedret planen: Den arealkrevende L-formede gangen ligger ikke lenger inne i boligen, men i trapperommet. Dermed virker boligplanen mer kompakt, men uten forringelse av tilgjengeligheten. Badet, som opprinnelig hadde innadslående dør, og ikke tilstrekkelig snuplass, har fått utadslående dør og bedre framkommelighet. Bodens bakerst i soverommet hadde beboerne delt av med en vegg; dette soverommet fikk ikke livsløp standard - men det har heller ikke tilstrekkelig bredde. Det andre soverommet tilfredsstiller kriteriene.

Samtlige innvendige dører er terskelløse. Terskelen på døra mellom trapperommet og boligen er i henhold til kravet, 25 mm høy, og rullestolbrukeren kom over den uten problemer. Døra til balkongen har for høy terskel (ikke krav) - overkant ca 100 over balkongulvet. Nivåforskjellen på badet har en original løsning:
