Teknisk evaluering av rehabilitering

Feltstudie

BYGGFORSK

Prosjektrapport 103 – 1992

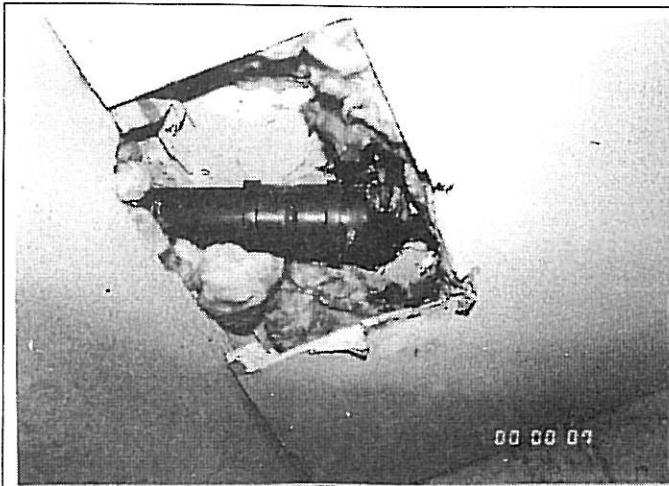
1.1 Gjennomføring av plastrør i kjellerhimling fra sjakt. Hull i gipsplate.

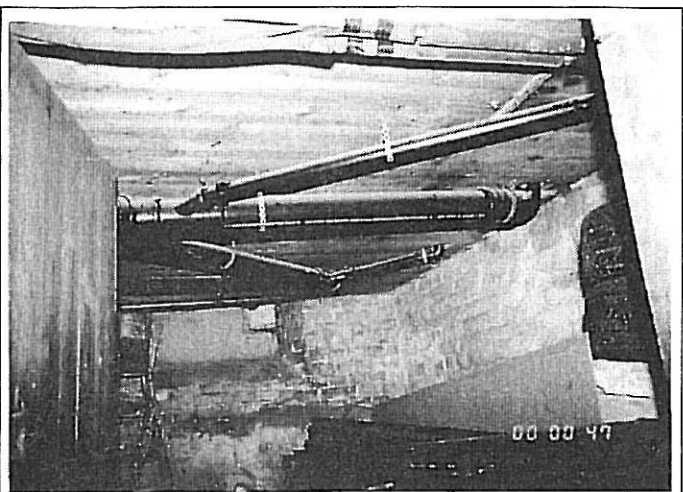
1.2 Gjennomføring av plastrør i kjellerhimling fra bad. Trehimling. Åpne gjennomføringer.

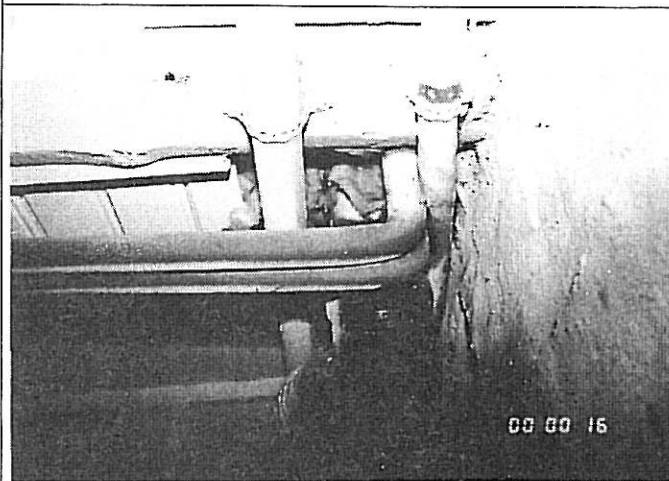
1.3 Gjennomføring av plastrør i kjellerhimling fra sjakt. Brannhemmende maling.

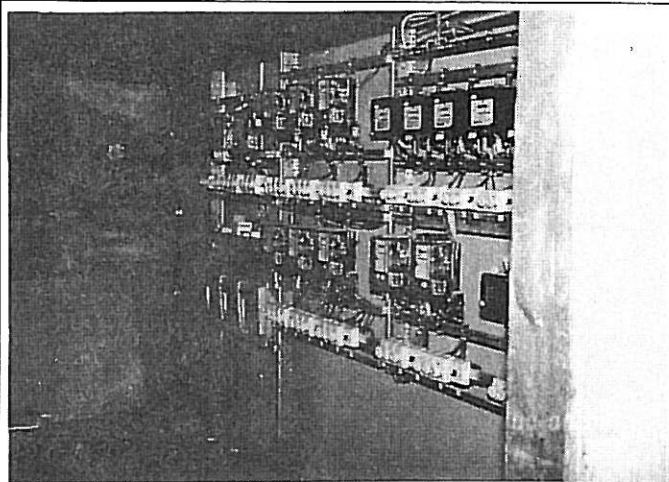
1.5 Åpen EL. tavle i ulåst rom i kjeller.

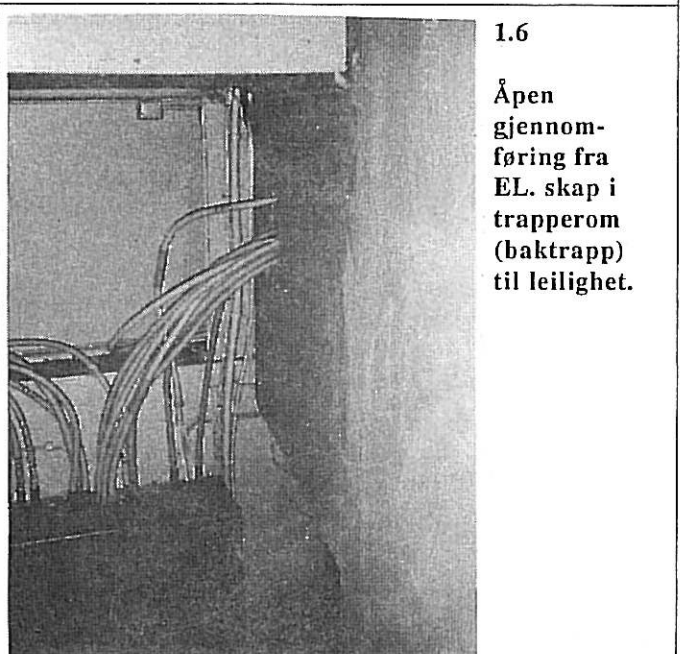
1.6 Åpen gjennomføring fra EL. skap i trapperom (baktrapp) til leilighet.

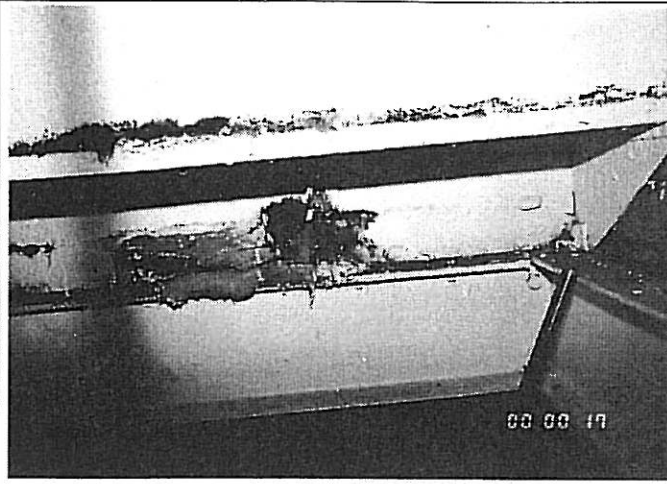
Alle bygningene har tilnærmet forskriftsmessige (B30 - B60) branndører mot kjeller. Flere bygninger har imidlertid trevegg mellom kjeller og trapperom. I flere bygninger er brannsikringen av det nederste trappeløpet som skiller trapperom og kjeller dårlig. Noen steder er det opprinnelige ståltrappeløpet så rustent at det er direkte hull og åpninger fra kjeller. Noen steder er trappeløpet av tre uten noen form for brannsikring. Noen steder er åpenbart gamle rustne ståltrappeløp skiftet ut med nye tretrapper uten tanke på den brannskillefunksjon som dette skal ha. (Foto 3.1, 3.2).

2.1 Gjennomrustet gammelt trappeløp mellom kjeller og trapperom (brannskille).

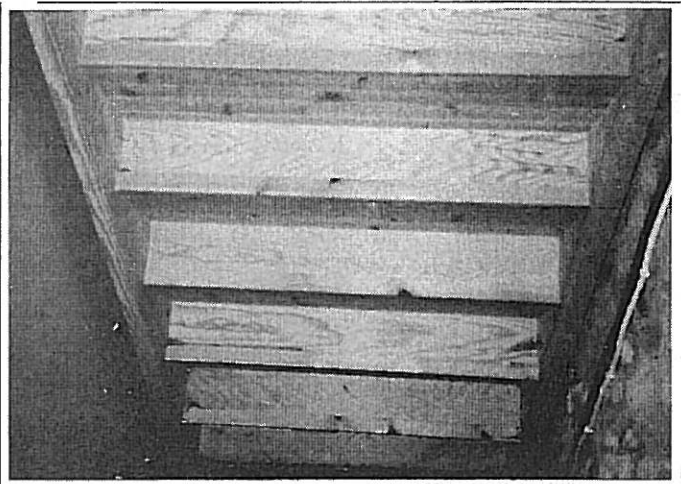
2.2 Underside nytt trappeløp mellom kjeller og trapperom (brannskille). Ubehandlet treverk.

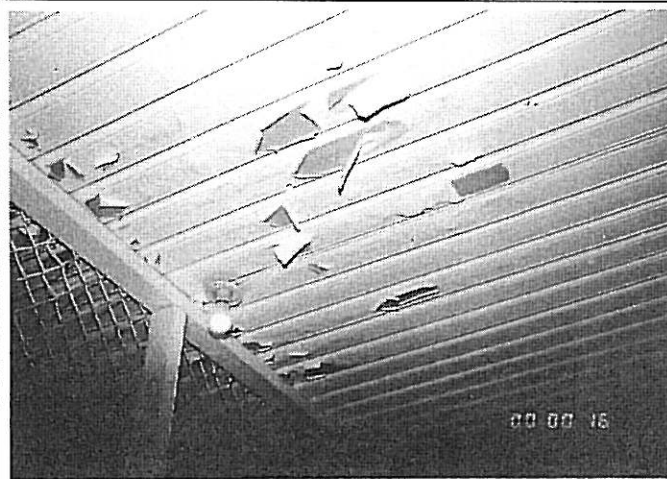
Flere himlinger med brannhemmende maling har
kraftig avflassing av maling. (Foto 2.3).
Brannhemmende maling skal påføres med en spesi-
ell tykkelse. Den skal påføres et dekklag for å be-
skyttes mot fuktighet. Riktig påføring skal doku-
menteres i hvert enkelt tilfelle. Det er ikke påvist i
hvilken grad dokumentasjon for riktig utførelse er
lagt fram.

2.3 Brannhemmende maling flasser i kjellerhimling. Nettingboder.

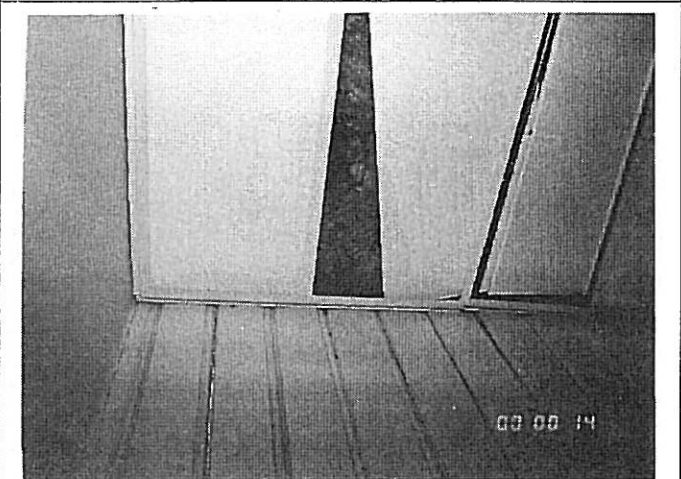
2.4 Himlingssystem som brann- og lydskille mellom etasjer. Metalloppheng uten brannklasse. Vannskadet av pågående lekkasje fra etasjen over.

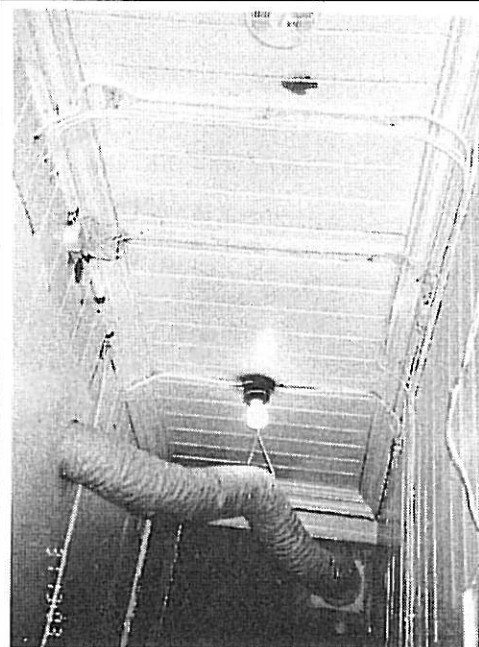
2.5 Ikke brannsikret himling. Ventilasjon fra kjøkken føres ut gjennom yttervegg. Uryddig EL. opplegg.

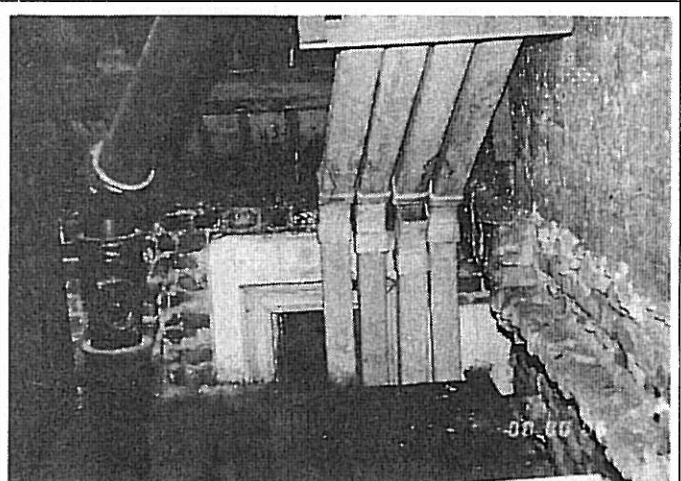
2.6 Loft. Gjenbygget gammel dosjakt. Vindu står igjen. Eternitt ventilasjonsrør er ikke innkledd. Glidd fra hverandre i skjøt.

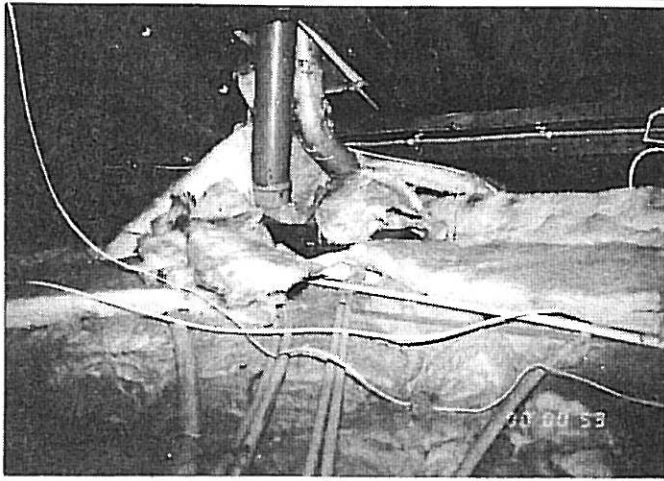
3.1 Loft. Over ny loftsleilighet. Plastrør. EL. kabler. Sansynligvis bare 1 gipsplate i himling i loftsleilighet.

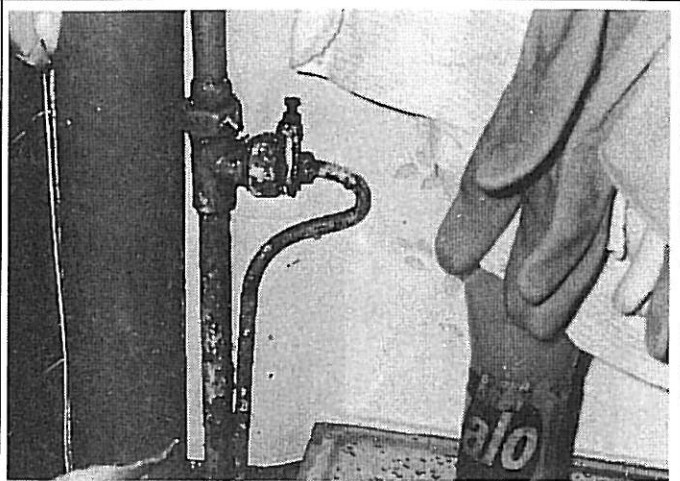
3.2 Gammelt røropplegg på kjøkken.

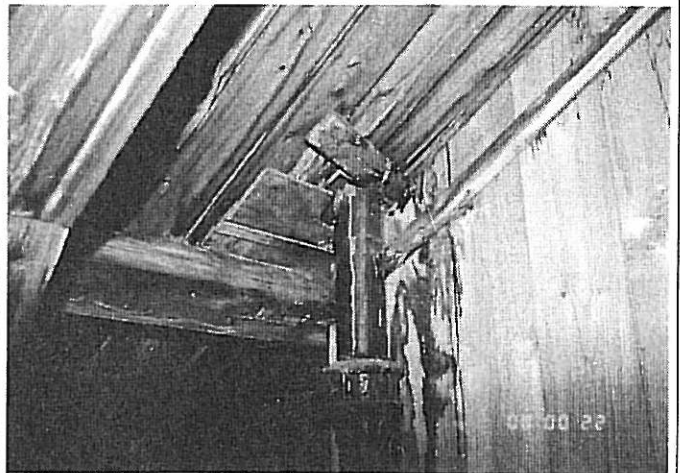
Flere steder ble det påvist manglende lufting av avløpsrør, med tilbakeslagsventil på loft. Andre steder ble det påvist at lufterør er redusert fra 4" til 2.5" på loftet. (Foto 3.3). Flere steder ble det påvist at gamle lufterør bare er kuttet på loftet og åpenbart står igjen et stykke nedover. (Foto 3.4). Dette fører til at varm og fuktig luft trekkes opp fra etasjene under og kondenserer på loftet. Et sted står et slik avkuttet rør løst igjen i takflaten, bare festet i beslaget.

3.4 Gammel lufting av soil står igjen. Kuttet rett under taktro. Fuktig luft føres opp fra etasjene under.

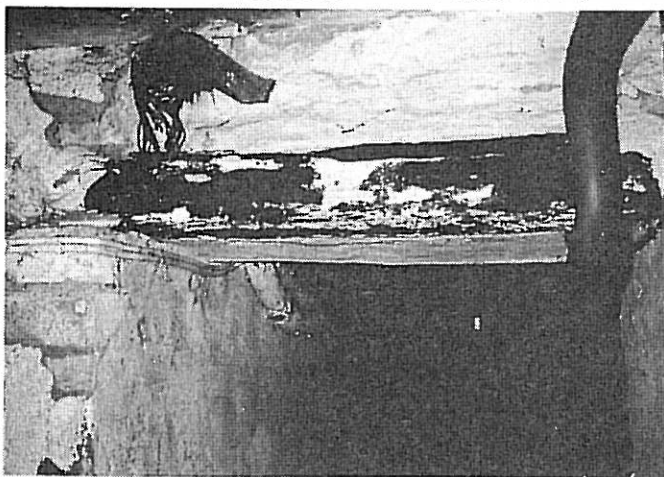
I innvendige bærende kjellervegger er det opprinnelig lagt inn tre- eller jernbjelker i generelle åpninger og åpninger for dører. 2 steder ble det påvist alvorlige rustskader på bærebjelker i jern over slike åpninger. (Foto 4.3).

4.3 Bærebjelke i kjeller ødelagt av rust.

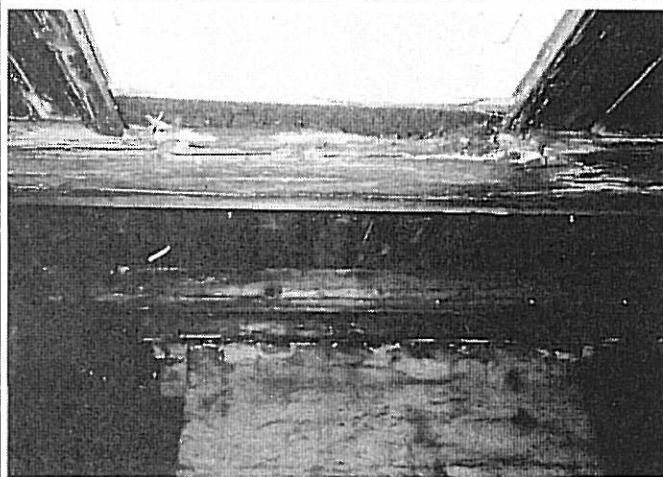
På 1 loft ble det påvist alvorlig råteskade i åser over takluke. (Foto 4.4).

4.4 Loft. Ås over takluke sterkt råteskadet.

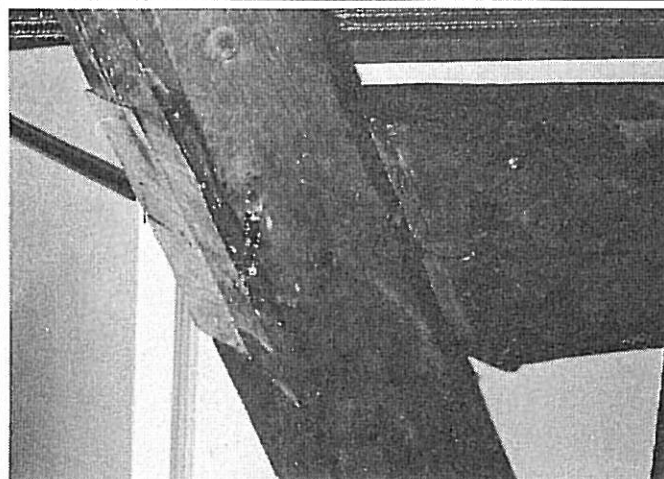
4.5 Loft. Avkuttet knebukk i takkonstruksjon.

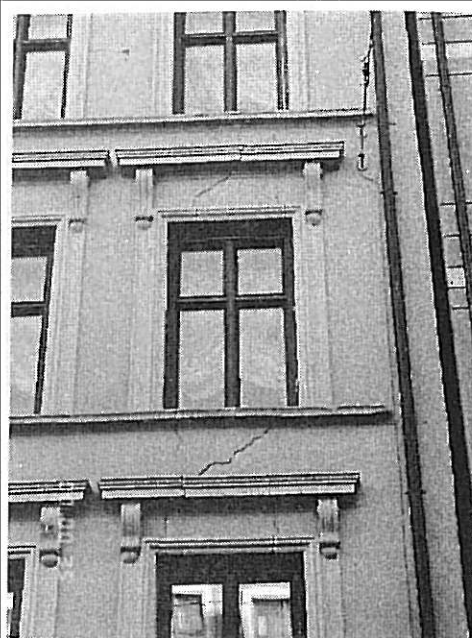
4.6

4 bygninger har nybygg som nabo. Av disse er 2 påført store sprekker i forbindelse med fundamentering av nybygget på nabotomten. (Foto 4.6). 1 bygning har fått mindre sprekkdannelser. I det eneste tilfellet uten skader har nybygget og eksisterende nabobygg samme eier!

Setnings-
skader i
forbindelse
med funda-
mentering av
nybygg på
nabotomt.

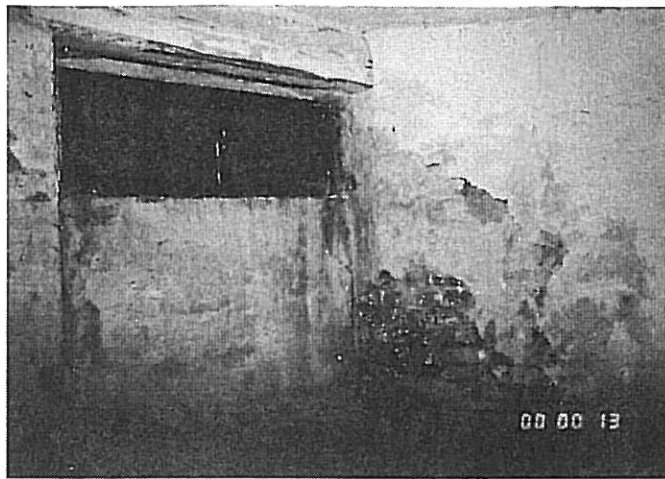
Kjeller innervegger og gavlvegger er murt helt ned med teglstein. Det er mye fuktransport fra grunnen med saltutslag og avskalling av gammel maling og puss på disse veggene. (Foto 5.1). Spesielt nede ved gulvet er dette et problem. Dette er sansynligvis uungåelig og må aksepteres. Veggene har forøvrig et svært tilfeldig oppussingsnivå.

5.1 Kjelleryttervegg. Pussavskalling i forbindelse med vanninntrengning fra nedløp.

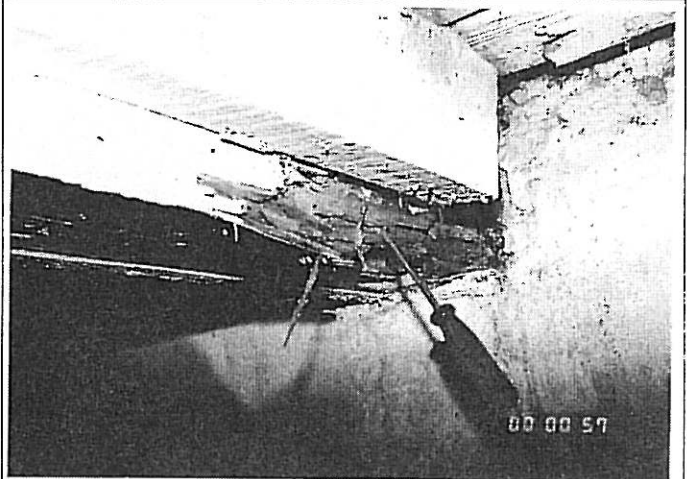
5.2 Råteskadet bjelke under asfaltert portromsgulv.

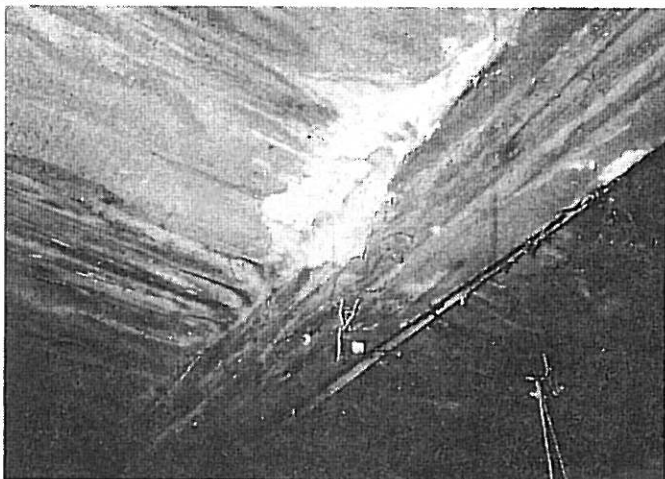
5.3 Hussopp i kjellerhimling. Ingen brannsikring.

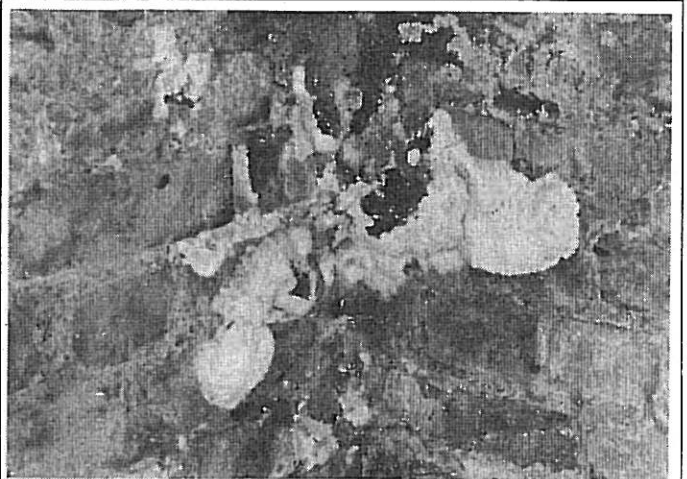
Angrep av ekte hussopp kan få konsekvenser for bæring i bjelkelag og føre til utskiftingsbehov. I flere av prosjektene har det vært større slike soppparasjoner. Selv om det også ble oppdaget hussopp ved feltundersøkelsen, er dette bare 2 steder på bjelkelag hvor det kan få direkte og synlige konstruktive konsekvenser. (Foto 5.2, 5.3). Da soppen kan trekke næring fra områder langt fra fruktlegemet, kan imidlertid treverk med bærende funksjoner være skadet langt fra det stedet soppen tilsynelatende sitter. (Foto 5.4).

5.4 Hussopp i kjelleryttervegg.

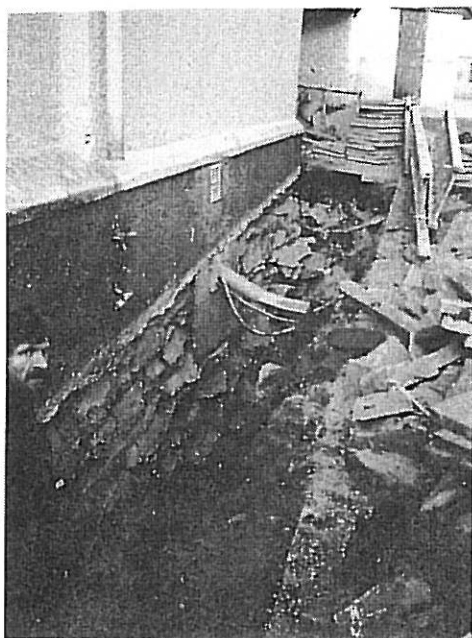
5.5 Utett grunnmur. Lekkasjer til kjeller. Utsprengt byggegruve fører til at vannet står mot muren.

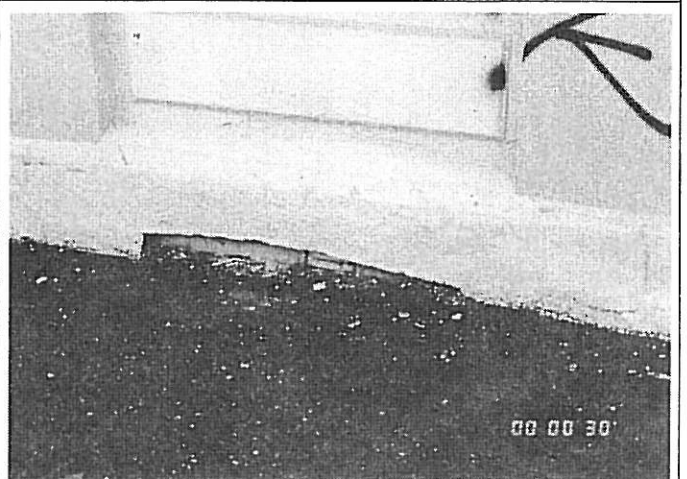
5.6 Lav kjellerventil.

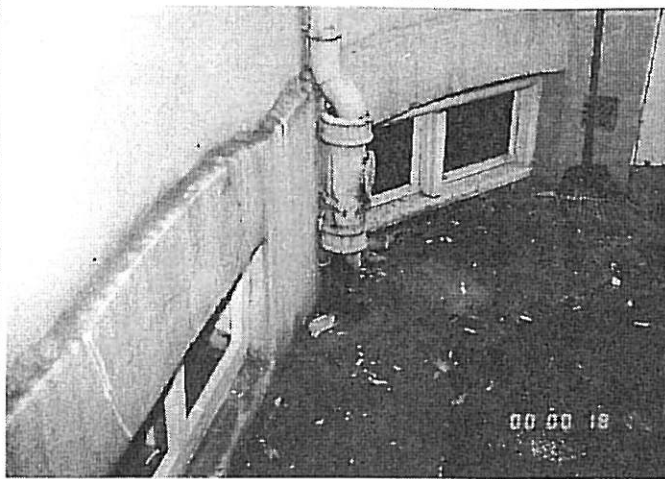
Noen få steder er kjellerytterveggen så høy (tilnærmet sokkelløsninger) at kjellervinduene sett utenfra står høyt på veggen uten problemer, men de fleste bygninger med kjellervinduer har et eller flere av disse for lavt i forhold til terreng. Mange er svært skadeutsatt. (Foto 6.1, 6.3, 6.4).

6.1 Lave kjellervinduer. Ødelagt nedløp.

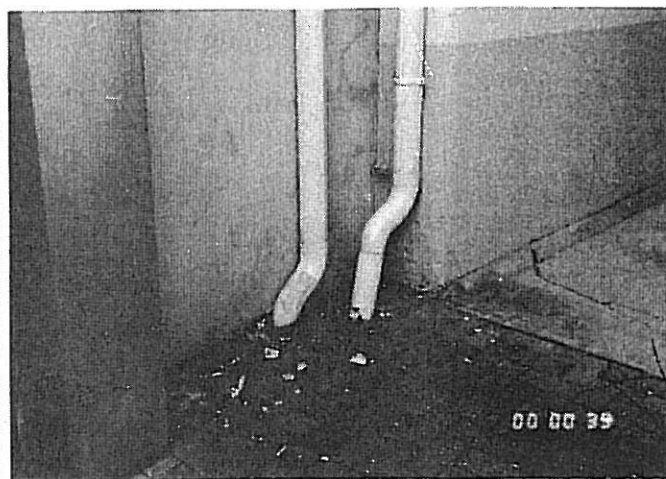
6.2 Nedløp rett ned i terreng. Utsatt for skader.

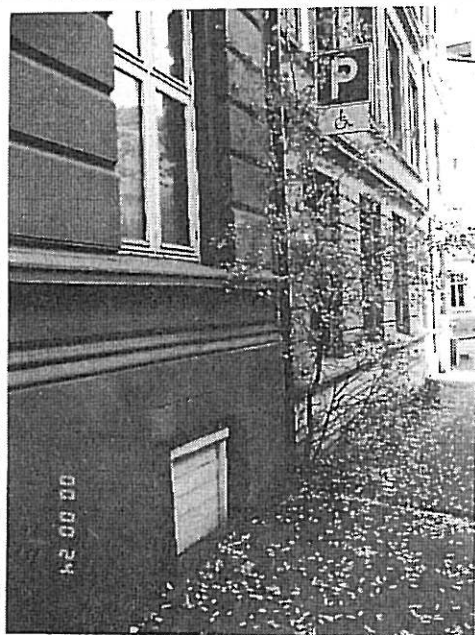
6.3 Løyt kjellervindu med lemmer. Ikke utspyer på nedløp. Busker i overgang vegg/terreng.

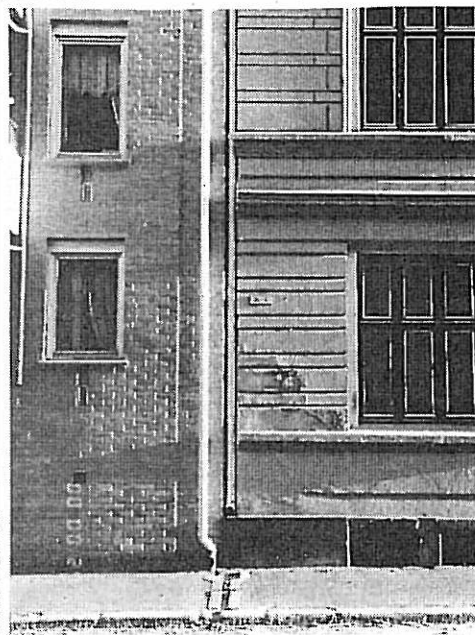
og en bygning der fasadene nettopp er pusset opp på ny. Hele 17 prosjekter har også pusskader utover sprekker. (Foto 6.4).

6.4 Lave kjellervinduer. Nedløp i sliss. Ikke utspyer. Vann renner nedover granittsokkel. Pusskader sannsynligvis p.g.a. lekkasje i nedløp og/eller sprekker i sålbenk.

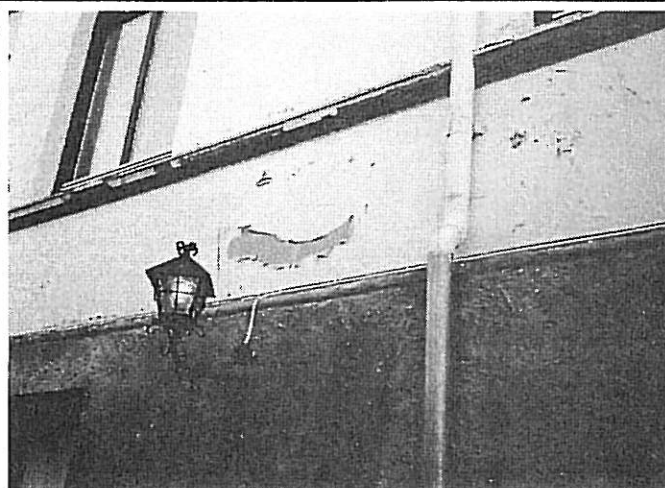
På 22 prosjekter fant vi sprekker på pussflatene som må utbedres for å hindre ytterligere skader. Av de resterende er et trehus, en bygning som har ekstrem avflassing av maling istedetfor pusskader (Foto 6.5),

6.5 Avflassende maling. Skader på trekning/sålbenk.

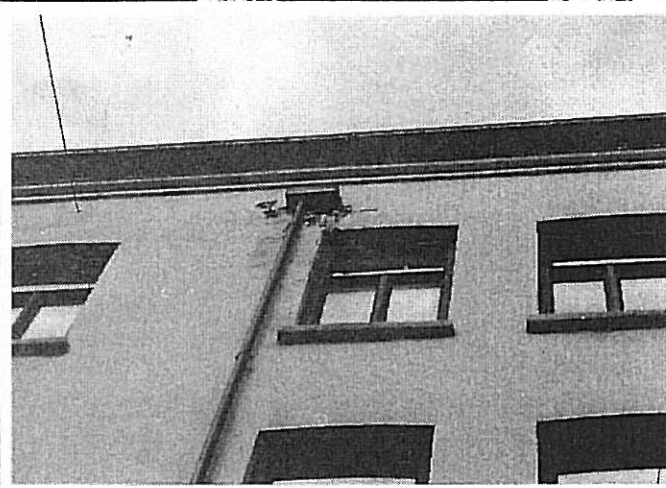
6.6 Utløp fra takterrasse. Skader i puss tyder på lekkasje over lengre tid.

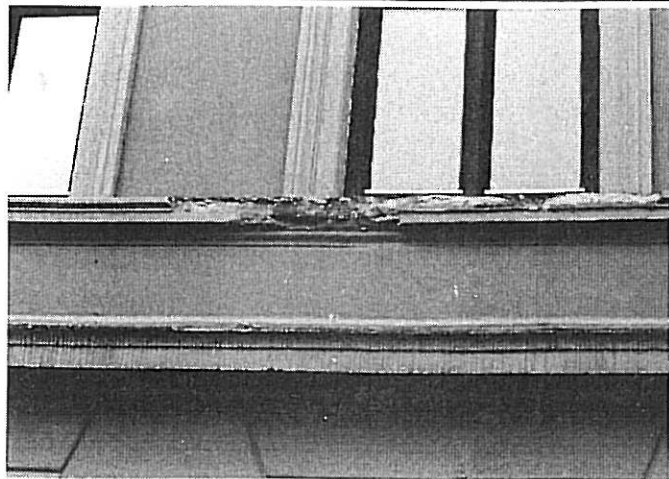
Både sprekker og pusskader er mest vanlig på sålbenker under vinduer og andre trekninger. (Foto 7.1, 7.2). Dette har ført til vanninntrengning og påfølgende avflassing av maling og ofte saltutslag og flere pusskader lenger ned på fasadene. En del steder er det løs puss og teglstein som kan utgjøre fare for forbipasserende.

7.1 Skadet sålbenk. Løse deler.

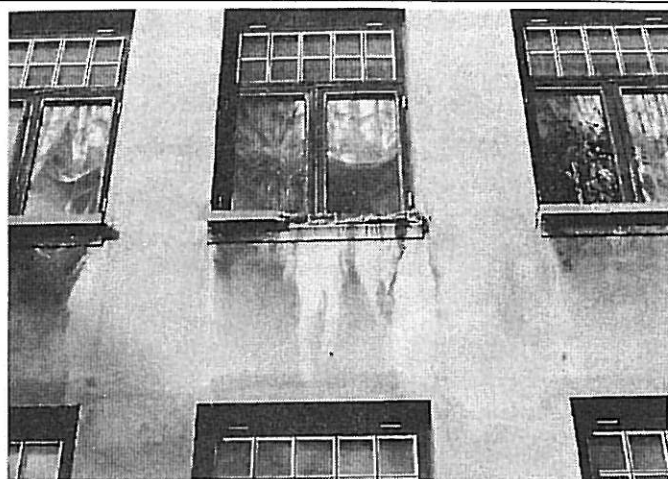
7.2 Skadet sålbenk. Tilsmussing.

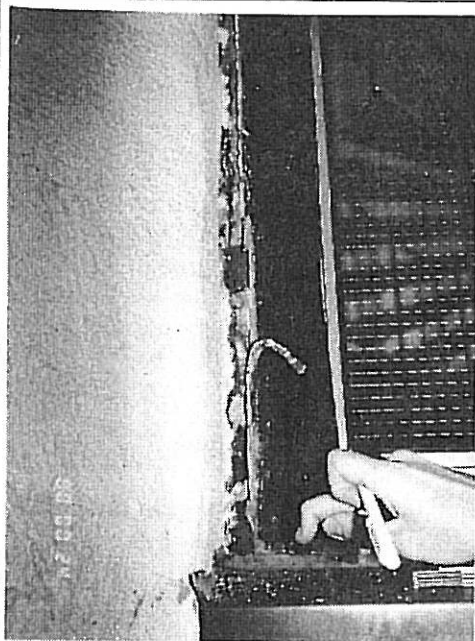
7.3

Synlig poly-
uretanskum.
Dekklister
råtner og
løsner.

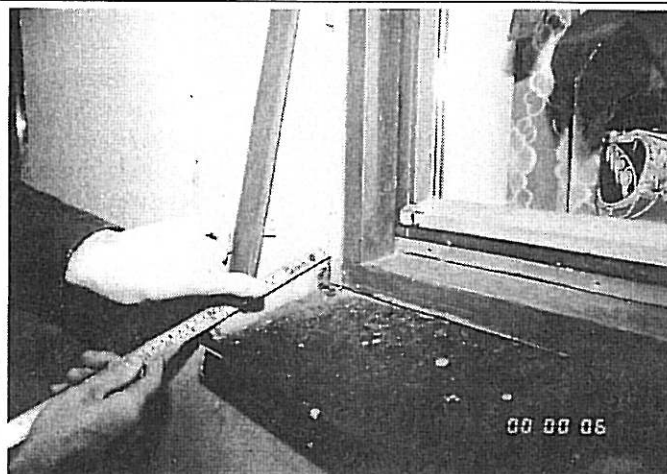
7.5 Ingen isolasjon bak dekkliste.

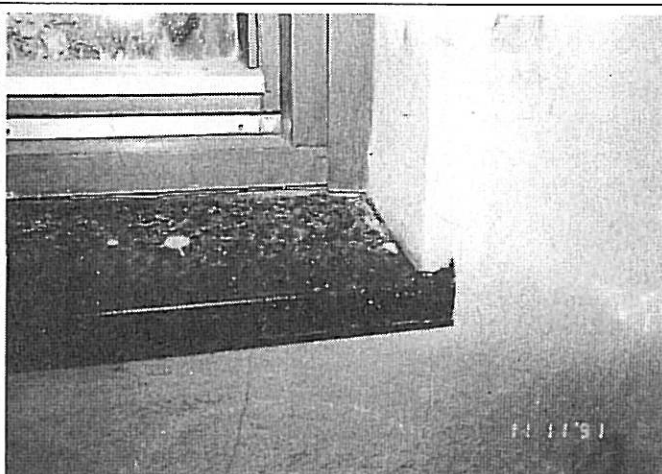
7.6 Dekkliste innpusset. Sålbenkbeslag fast innpusset, sprekker opp. Sålbenkbeslag ikke ført opp i spor, men brettet/presset inn under vindu.

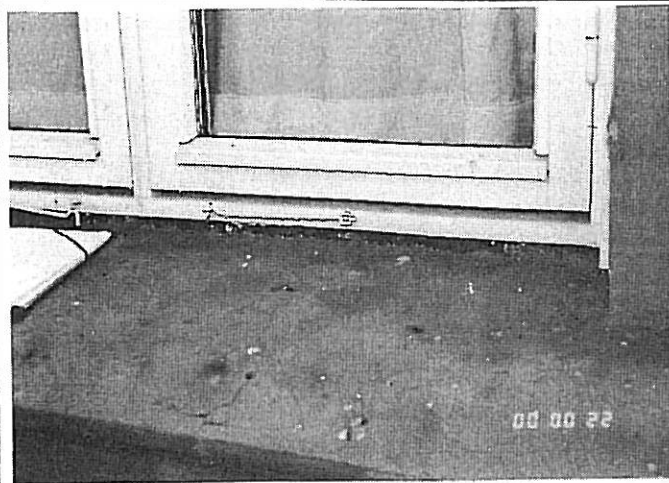
8.1 Synlig polyuretanskum. Mangler sålbenkbeslag. Åpent for vanninntrengning. Saltutslag og pusskader under vinduet bekrefter det.

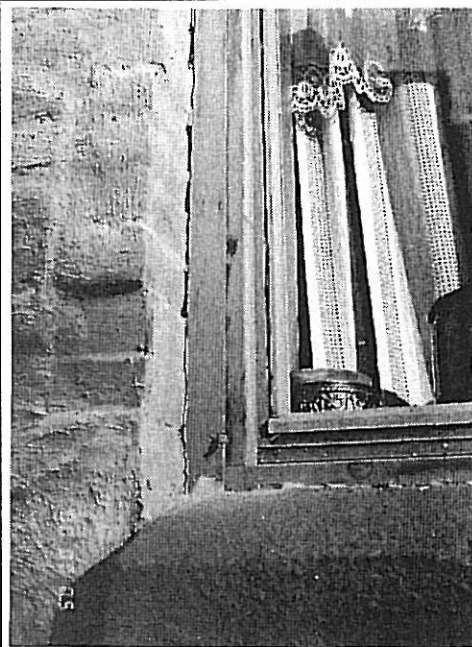
8.2

Store uttetheter. Sålbenk pusset opp på karm. Dekklist i spenn mot sålbenk.

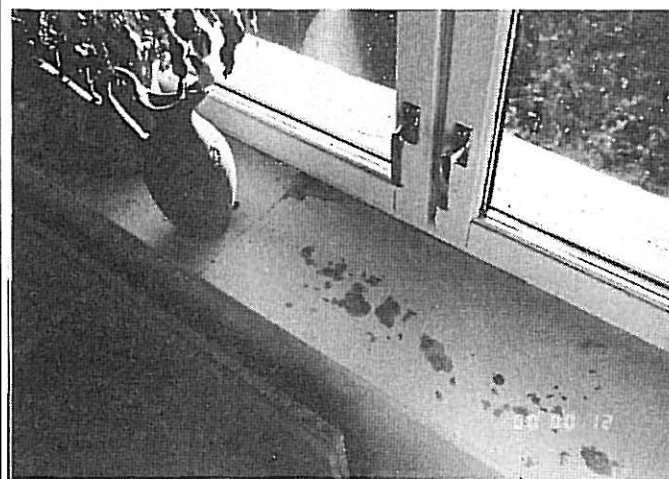
8.3 Fuktskadet vindusbrett innenfor innpusset karm.

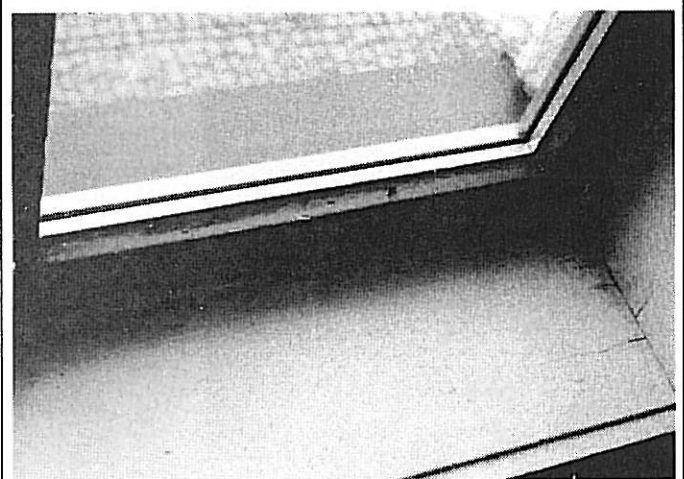
8.4 Fuktskadet nytt vindu. Mangler ventil for inntak av luft til rommet og ovn under vinduet.

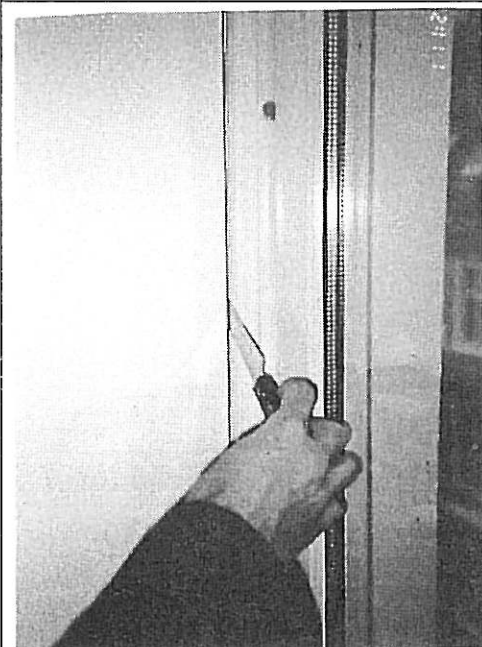
8.5

Sprekk mellom karm og foring. Ingen isolasjon.

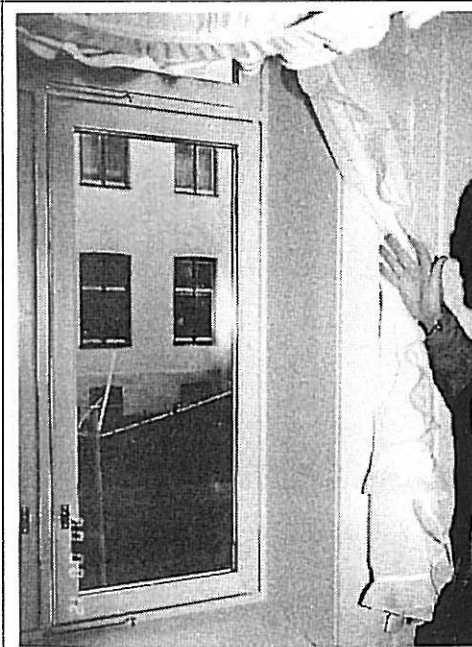
8.6

For hardt skummet vindu har ført til buet karm. Vanskelig å åpne.

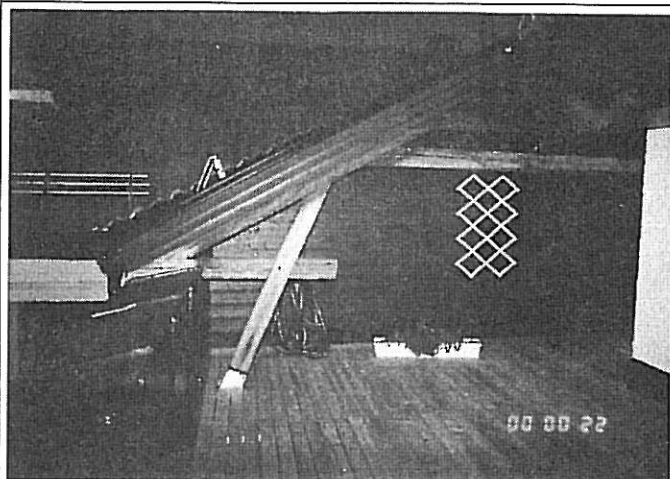
og vind og med store muligheter til fuktinntrengning. (Foto 9.5).

9.5 Eksponert takspærre på takterrasse.

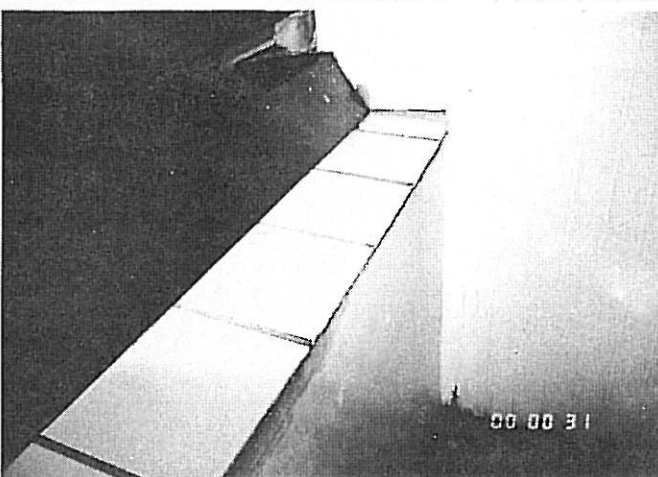
9.6 Terrassebrystning med fliser på topp og kryssfinerplate på side. Skader. Oppråttnende trepanel på vegg.

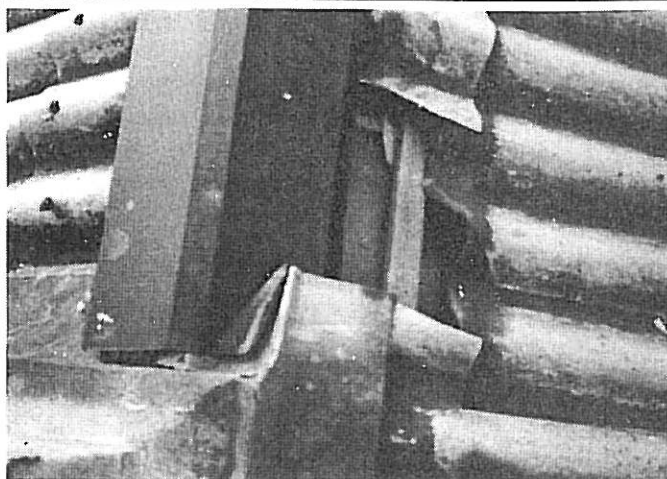
10.1 Manglende takplate. Dårlig beslagsløsning.

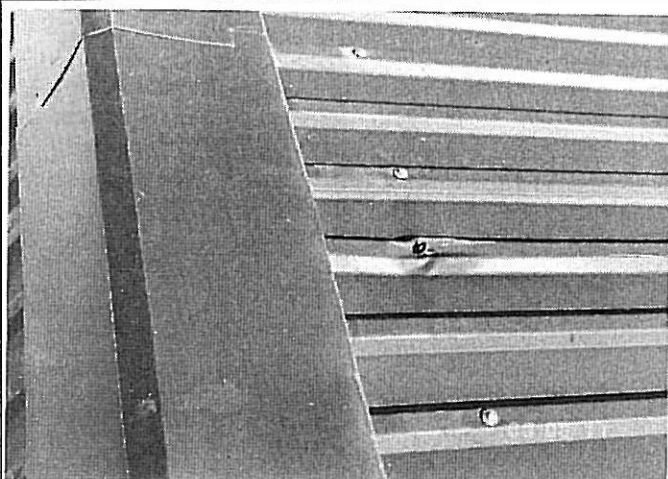
10.2 Monteringsskade på takplater.

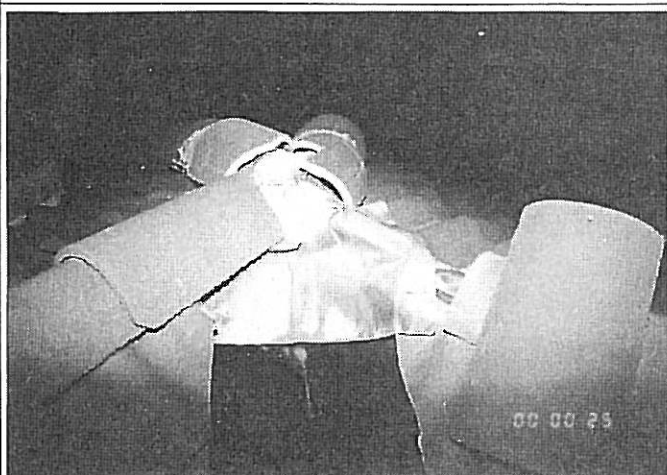
10.3 Løse mønepanner.

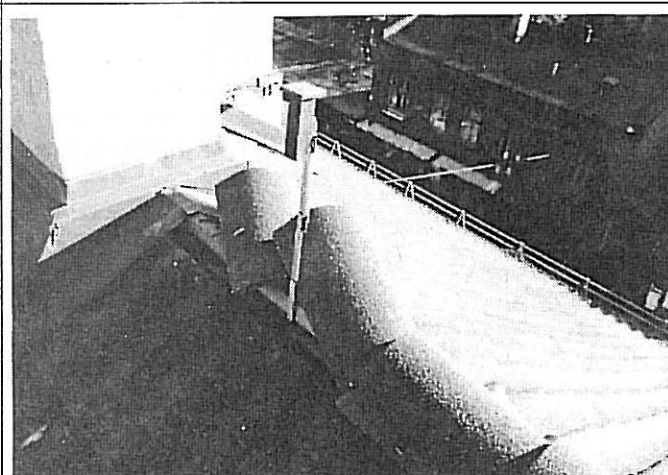
10.4 Mønebeslag falt ut (lå i snøfanger). Utett i møne. Løse mønepanner.

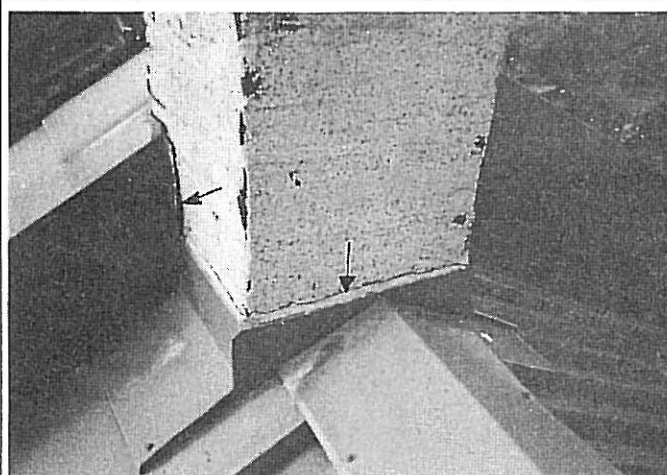
10.5 Dårlig innpussing av beslag. Piler viser sansynlige lekkasjesteder.

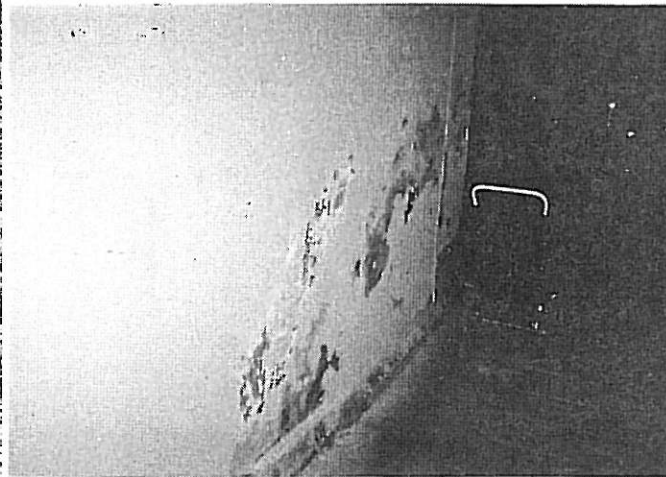
11.2 Saltutslag og avskalling av maling og puss i portrom.

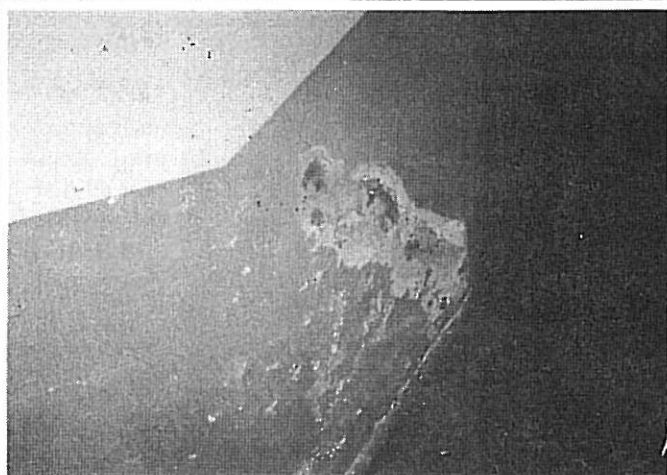
11.3 Saltutslag og avskalling av maling og puss i trapperom.

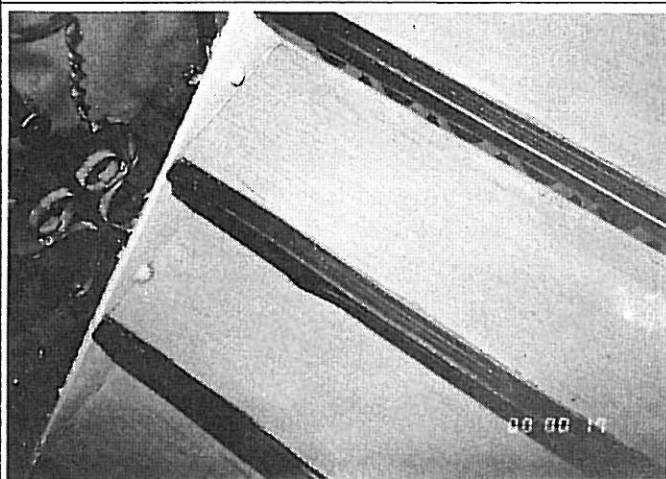
11.6 Plast trappnese løsner.

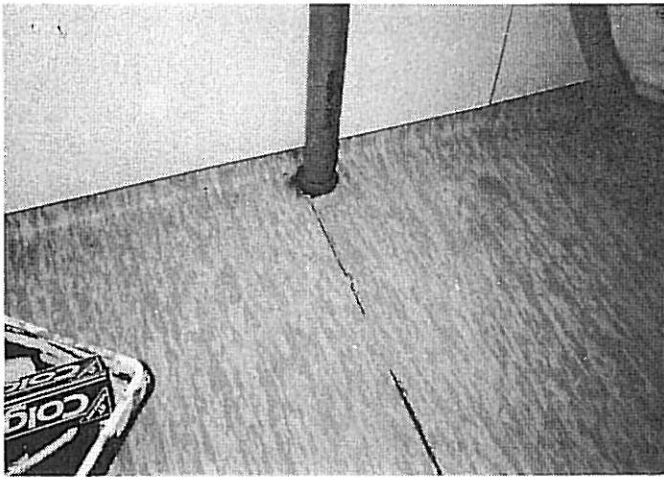
12.1 Dårlig rørgjennomføring i badegulv. Sprekk i gulvbelegg i sveiseskjøt.

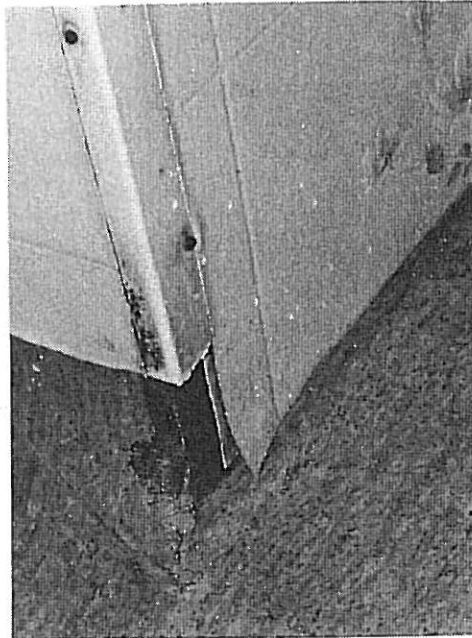
12.2

Plate glir ned. Sidekant eksponert. Badestapet utenpå. Synlige stifter i hjørnebeslag. Tvilssom sveising av gulvvinyl.

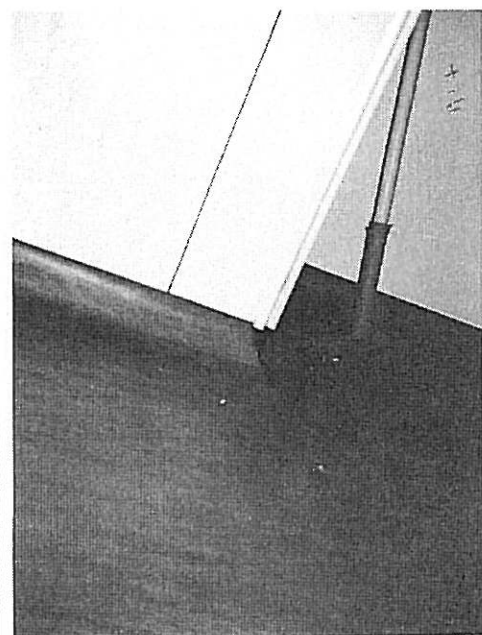
12.3

Sveis i gulvbelegg sprekker opp.

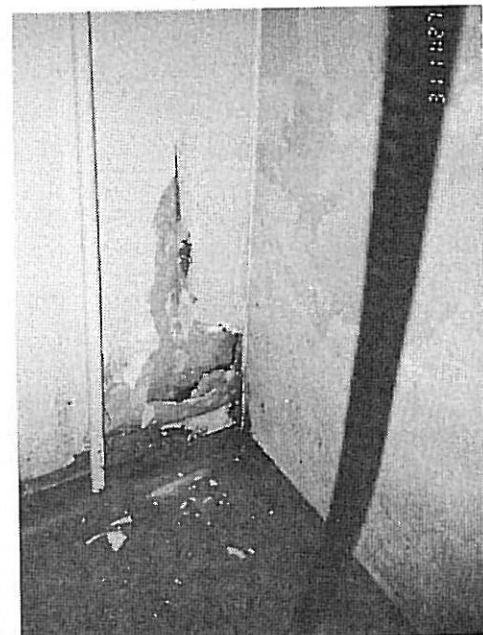
12.4

Skade på malt sponplate. Reparert på den ene veggen med badestapel.

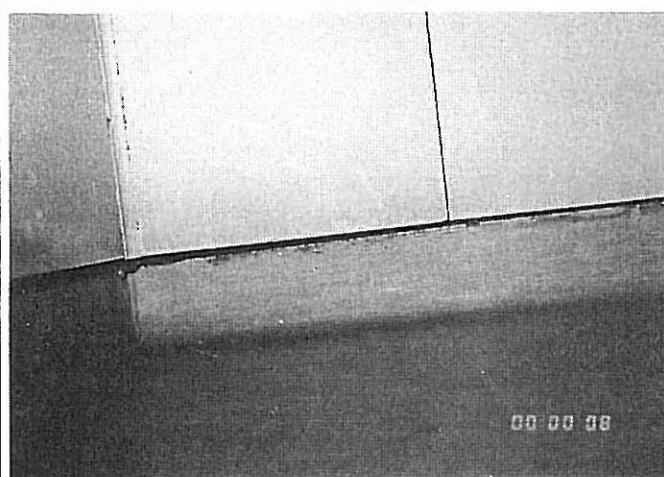
12.5 Baderomspanel sprekker opp i underkant. Silikontetting i overgang baderomspanel - gulvbelegg.

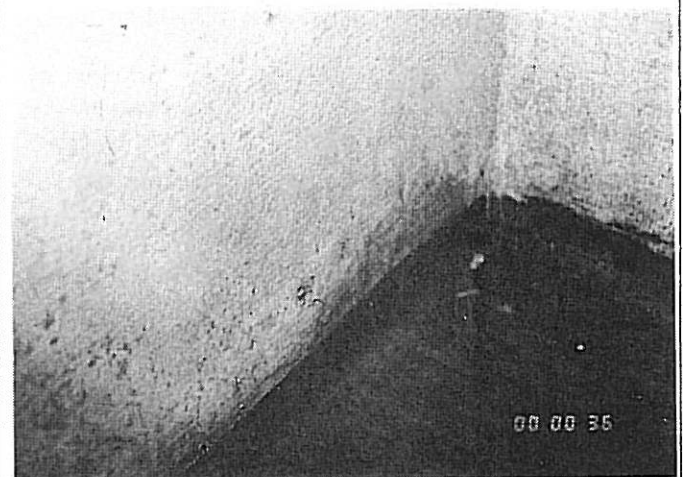
12.6 Malt glassfiberstrie. Dårlig vedlikehold. Vanskelig overgang til gulvbelegg.

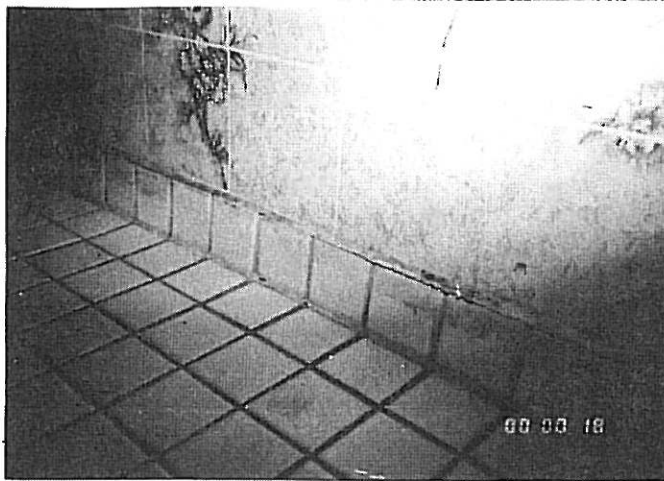
13.1 Dårlig overgang baderomstapet - fliser. Lekkasje.

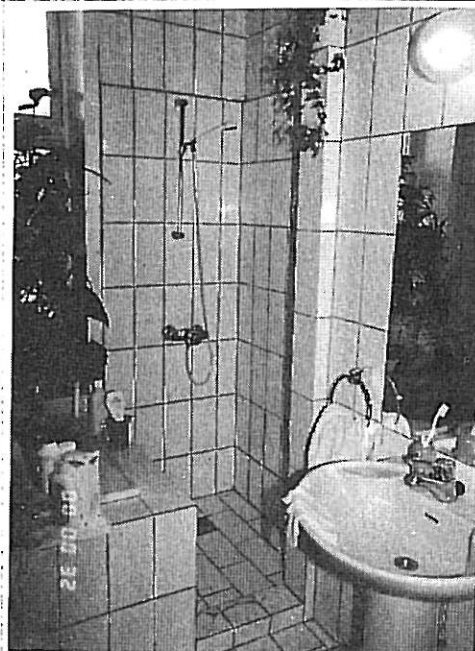
13.2

Fliser brekker. Hard fuge i hjørne. Horisontale flater uten underlag som er egnet for fliser. Vindu i dusj. Planter holder på fuktighet.

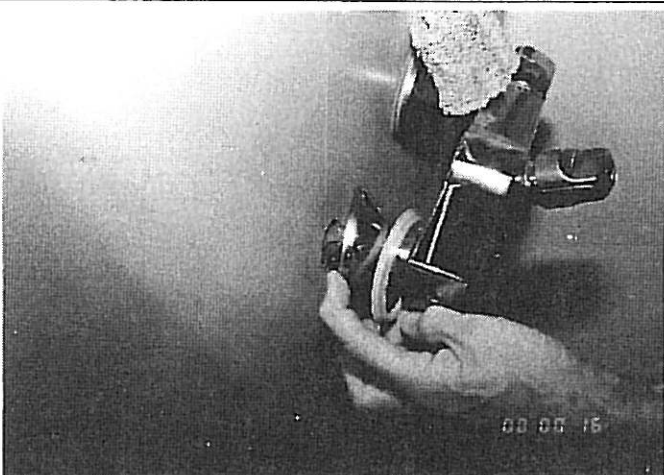
13.3 Utett rørgjennomføring bak armatur i dusj.

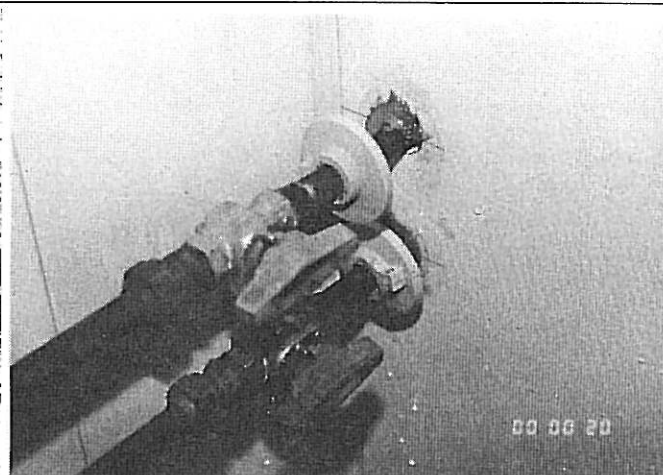
13.4 Rørgjennomføring forsøkt tettet av beboer. Fortsatt utett. Åpent rør i dusj misfarges. Beboer brenner seg på varmtvannsrør.

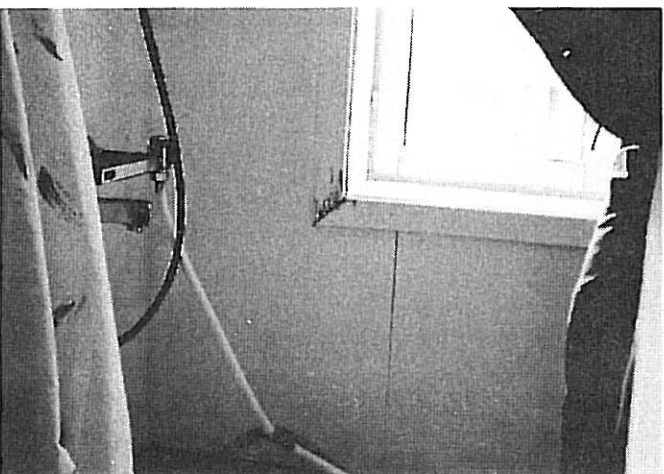
13.5 Vindu i dusj. Råteskadet i karm, ramme, foring og gerikt.

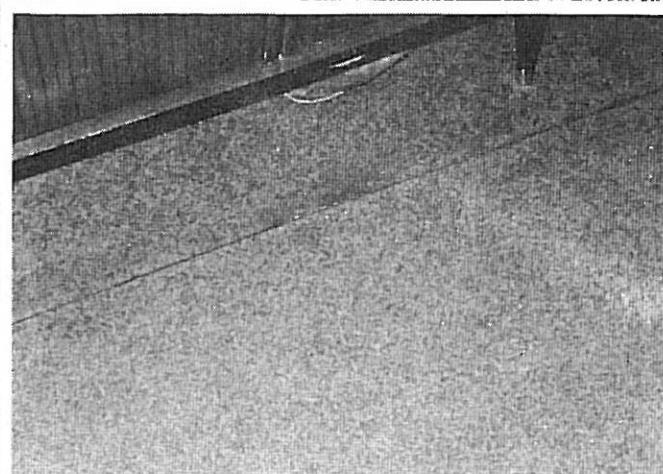
13.6 Tørt rom. Gulvbelegg sprekker opp i skjøt.
