Feltundersøkelse av ettlags taktekninger

Norges byggforskningsinstitutt

Prosjektrapport 158 – 1994

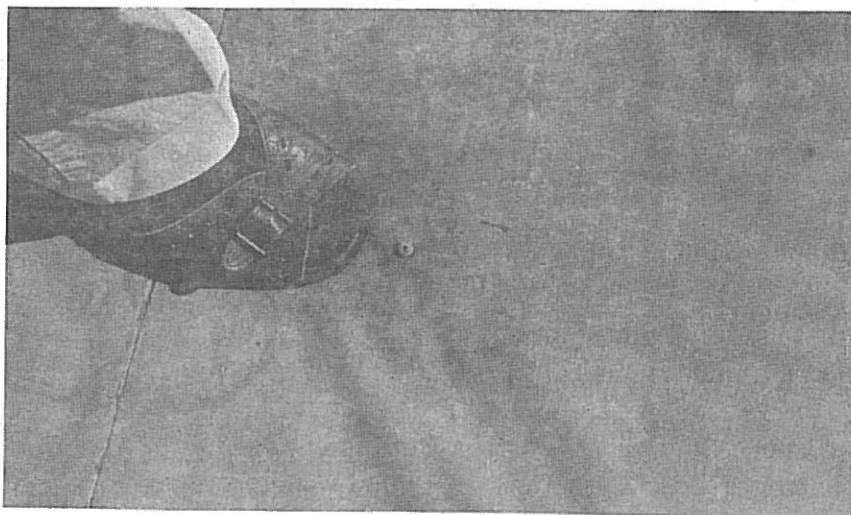
I bilaget er nevnt eksempler på at festeskruer perforerer tekning på mineralull, se *foto 1*.

I et av tilfellene er taket så gammelt at teleskopfester ikke var tilgjengelig. I et annet tilfelle var det ikke brukt teleskopskrue til tross for at de da fantes på markedet.

Foto 1
Festeskruer perforerer
tekning på mineralull.

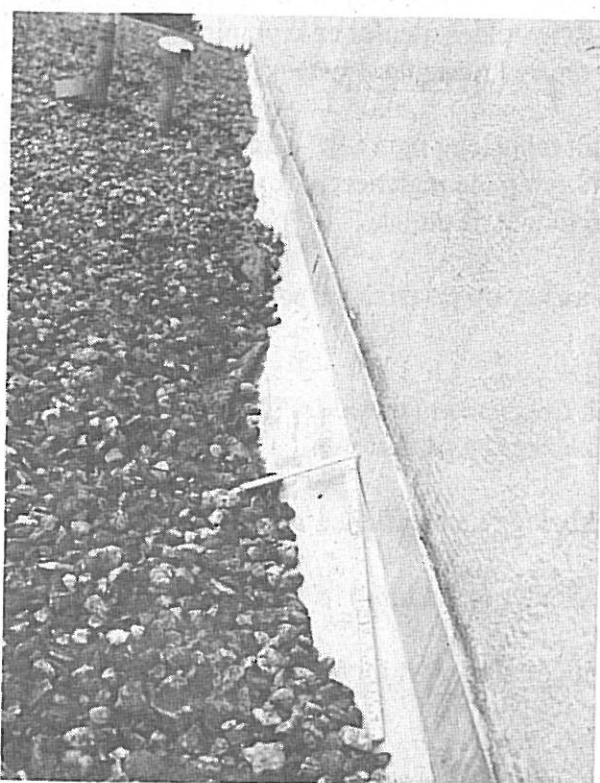
Foto 2
Krymp. Folie står i
spenn ved gesims.

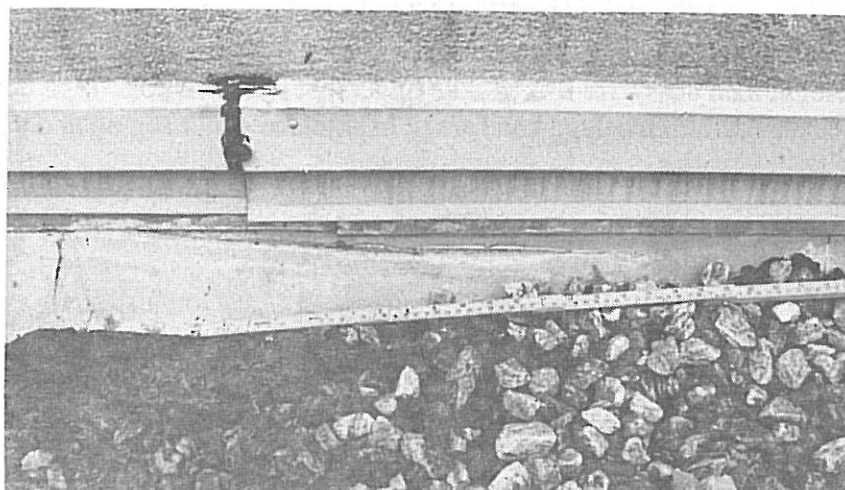
Foto 3
Krymp. Folien dratt
løs fra gesims.

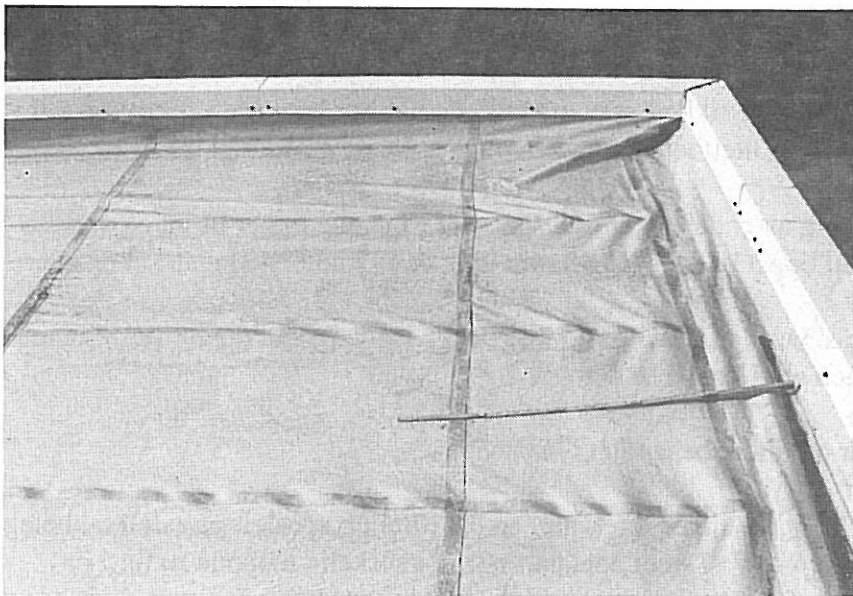
Foto 4
Usikkert om foldene skyldes krymp eller mangelfull innfesting i hjørne- og randsone. Taket er tett 14 år gammelt.

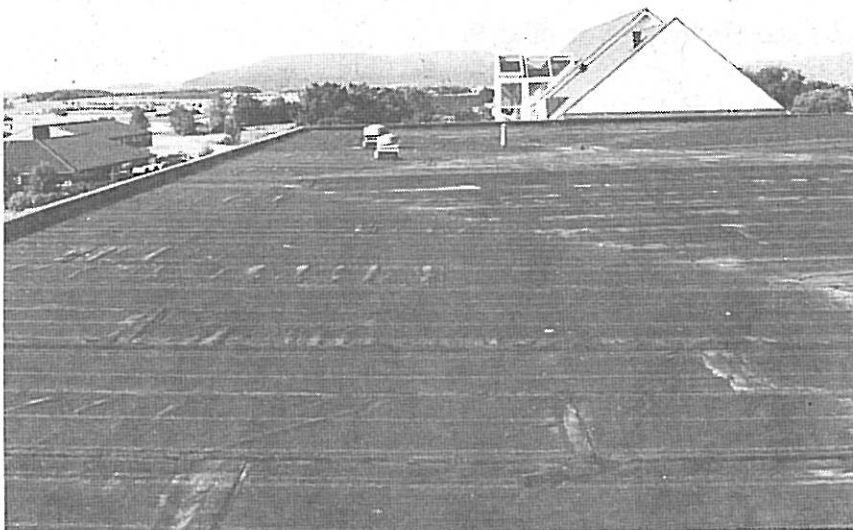
Foto 5
Valker i APP takbelegg. Uoppvirket rull rullet ut i kaldt vær.

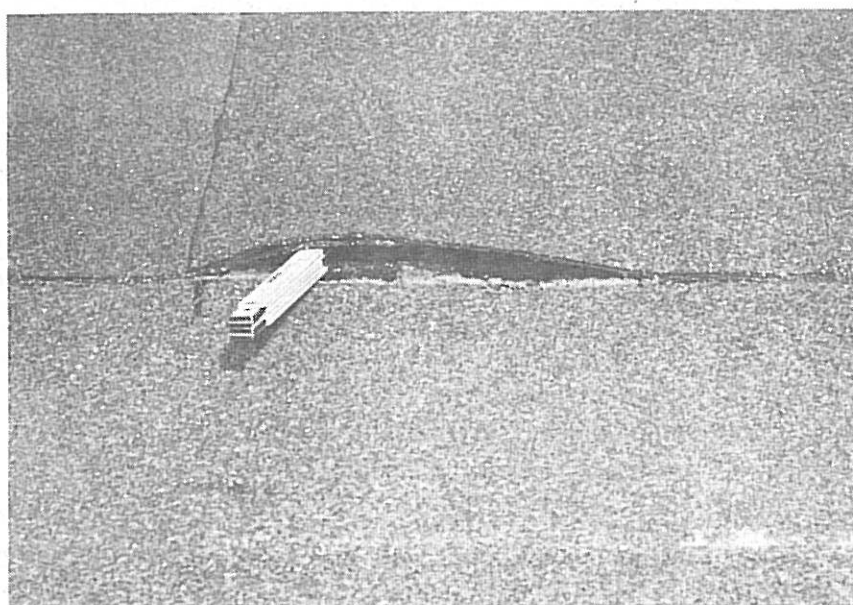
Foto 6
Utetthet delvis p.g.a. manglende skråskjæring av det miderste laget.

I ett tilfelle vet vi nokså sikkert at utette omlegg har gitt lekkasjer. Forøvrig vet vi for lite om i hvilken grad utetthetene er gjennomgående og gir/kan gi lekkasjer, se *foto 6*.

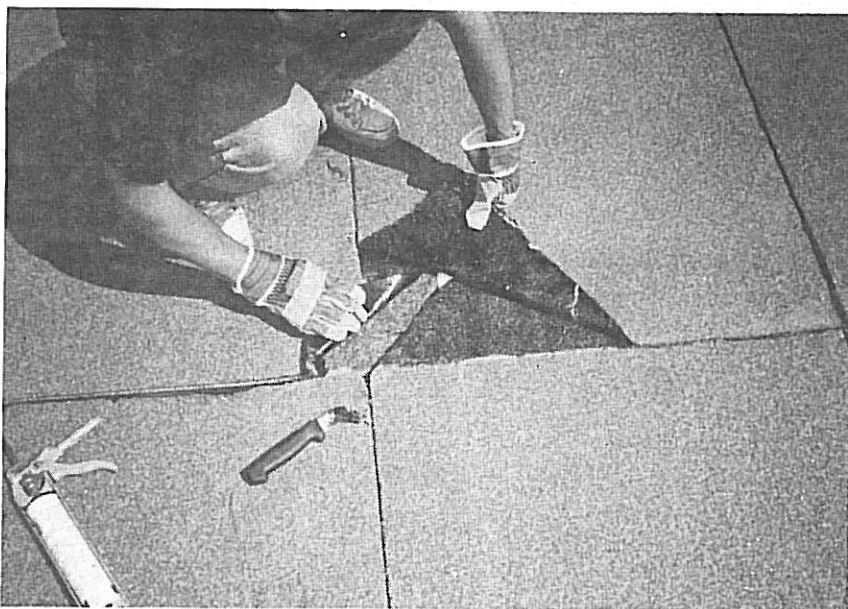
Foto 7
Dårlig klebing av
endeskjøter p.g.a. strø.

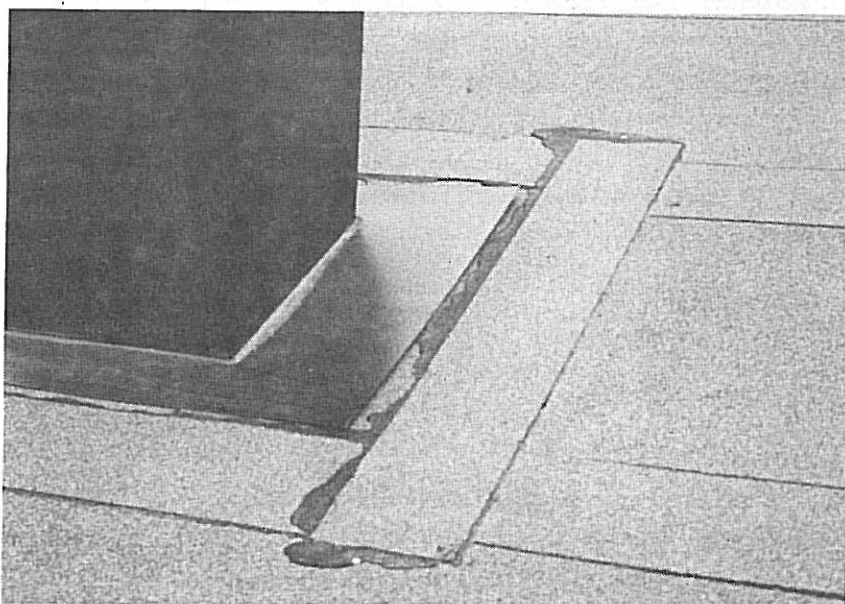
Foto 8
Feil inntekking av lyre.

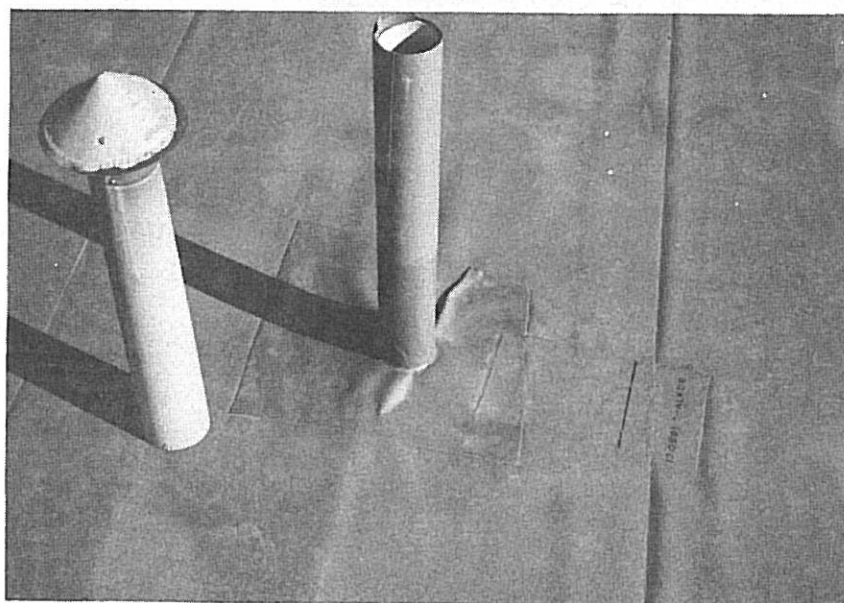
Foto 9
Slurvete inntekking.

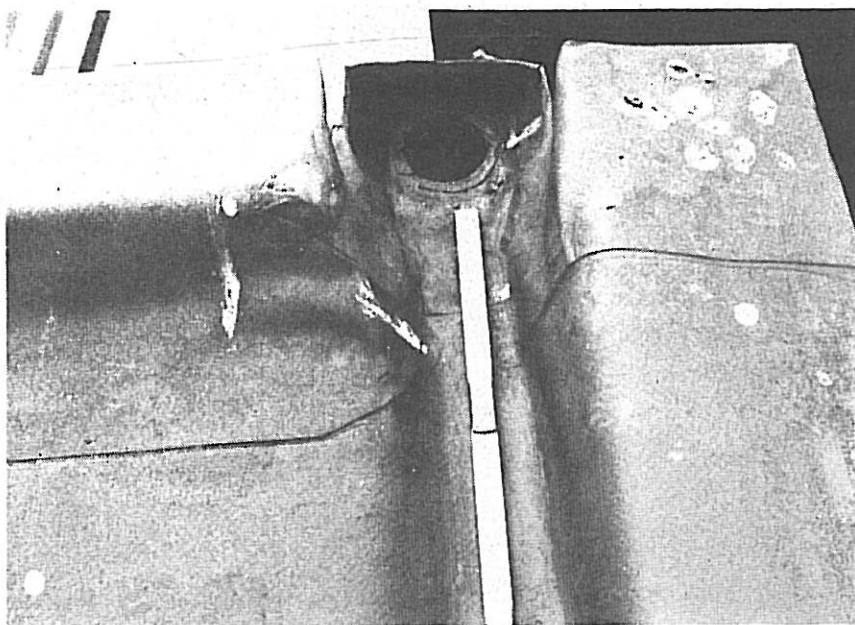
Foto 10
Vanskelig detalj,
godt inntekt.

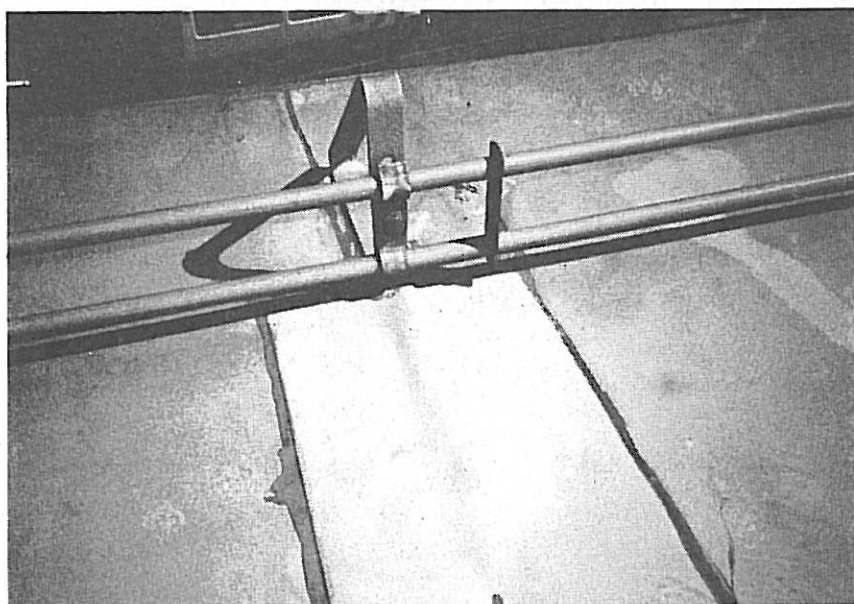
Foto 11.
Godt inntekt snøfanger.

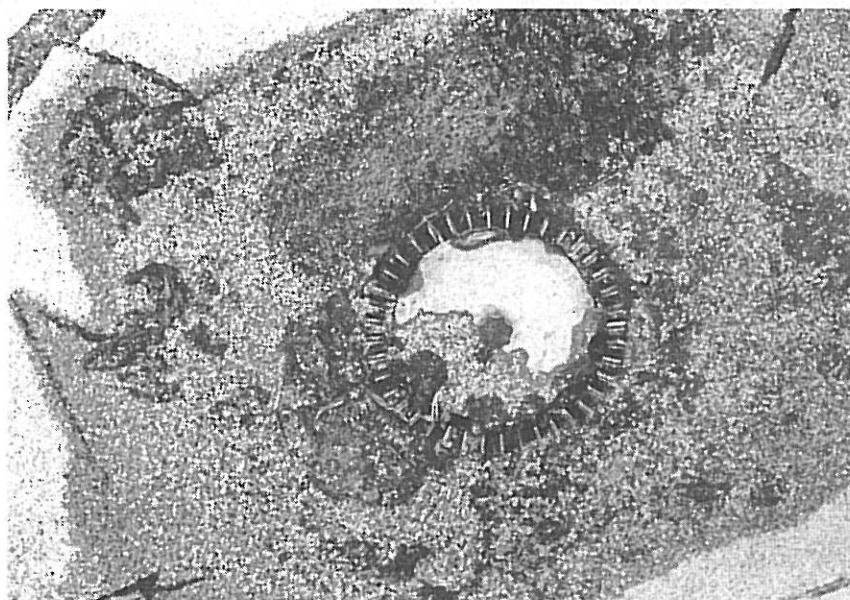
Foto 12
Mye løs strø tetter sluk.

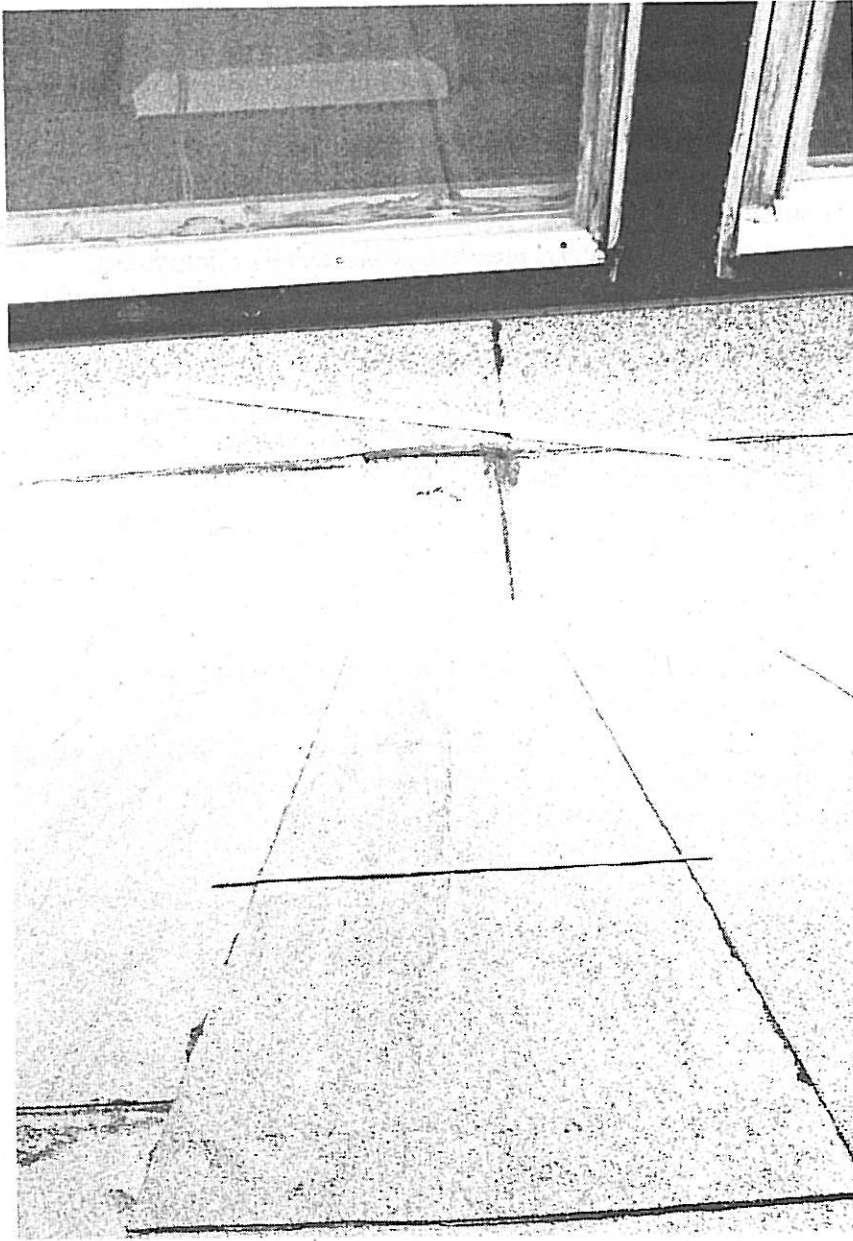
Foto 13
For lav oppkant
mellom tekning og
vindu.

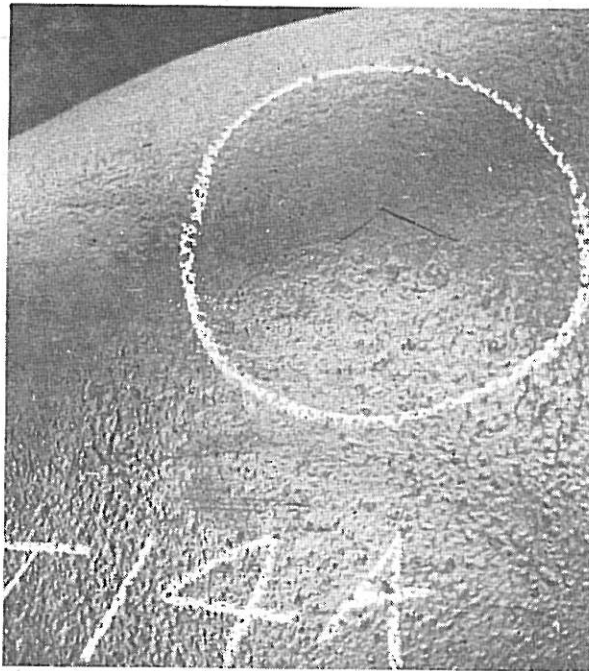
Foto 15
Sprekker på undersiden
av APP-asfaltbelegg.

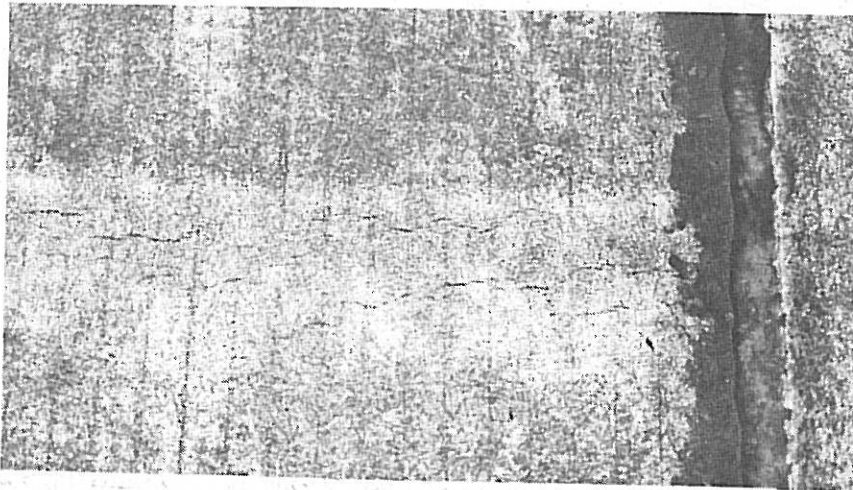
Foto 16
Sprekker på oversiden
av APP-asfaltbelegg

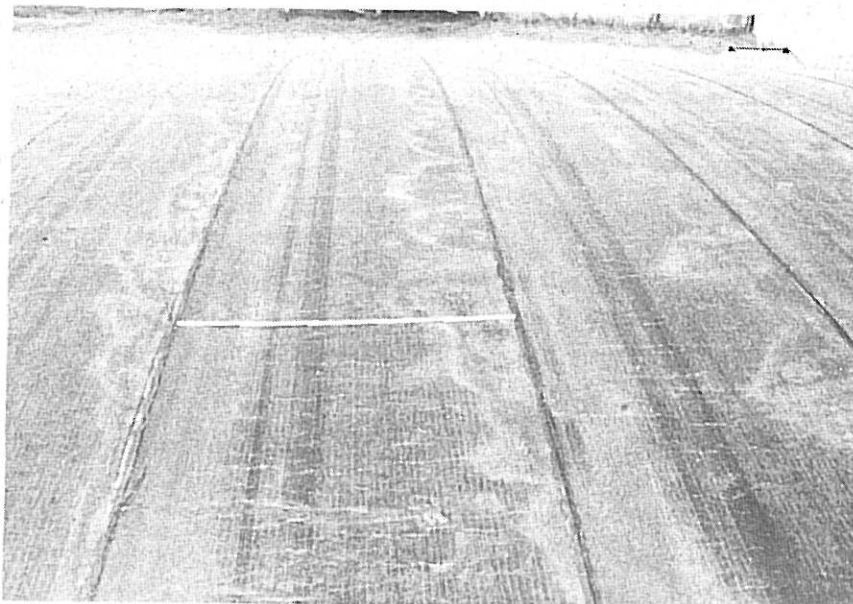
Foto 17
Flammeskjolder i
tekingen

- *Flammeskjolder*
På fire tak med APP-asfalt og ett tak med PAO-asfalt noterte vi flammeskjolder i tekningen. (For sterk oppvarming av glassfilt under tekking). Vi vet ikke i hvilken grad skjoldene skader tekningen. Se *foto 17*.

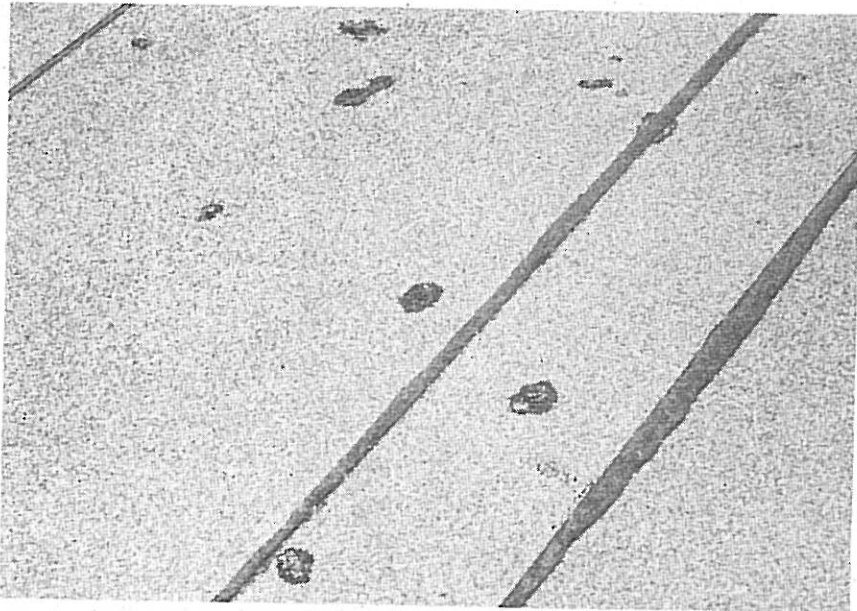
- *Måkeskitt*
Måkeskitt lå på mange tak. Typisk eksempel på måkeskitt på tak med bestrøing og SBS-asfalt er vist på *foto 18*. I beste fall er det et estetisk problem. *Foto 19* viser måkeskitt på APP-asfaltbelegg uten strø. Det ser ut som om hverken måkeskitt eller stående vann har skadet tekningen.

Foto 18
Måkeskitt på SBS-
asfalt.

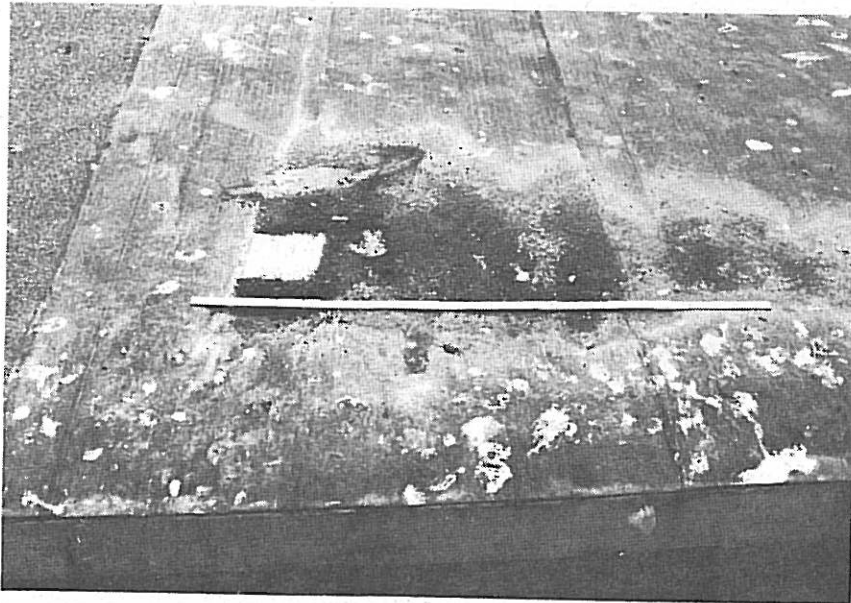
Foto 19
Måkeskitt skader ikke
APP-asfalt uten strø.

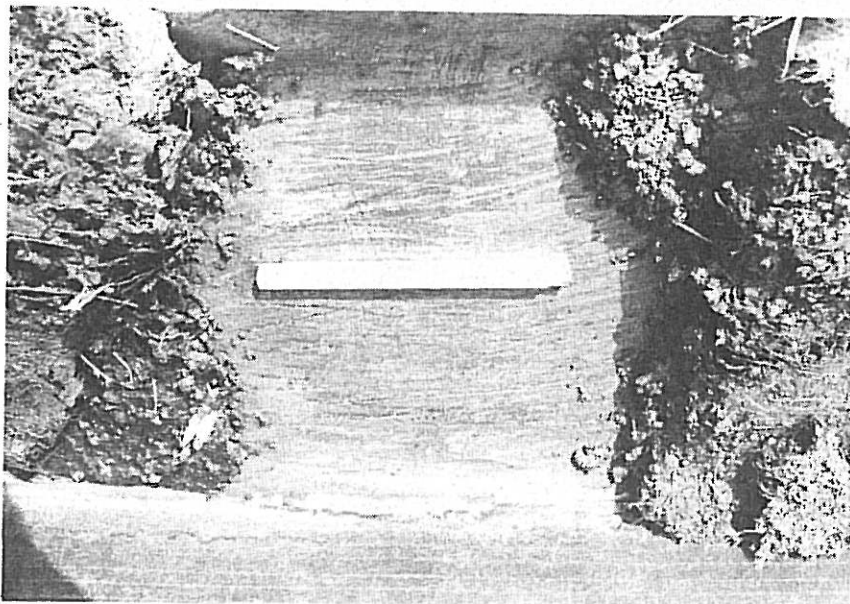
- *Begroing*
På tre tak lå det mye begroing på tekning, se *foto 20*. Av bildet fremgår det at tekningen under begroingen ikke er skadet. Til tross for dette bør begroing alltid fjernes så fort som mulig.

Foto 20
Begroing på tekning.
Tekningen av APP-
asfalt har tålt
begroingen.

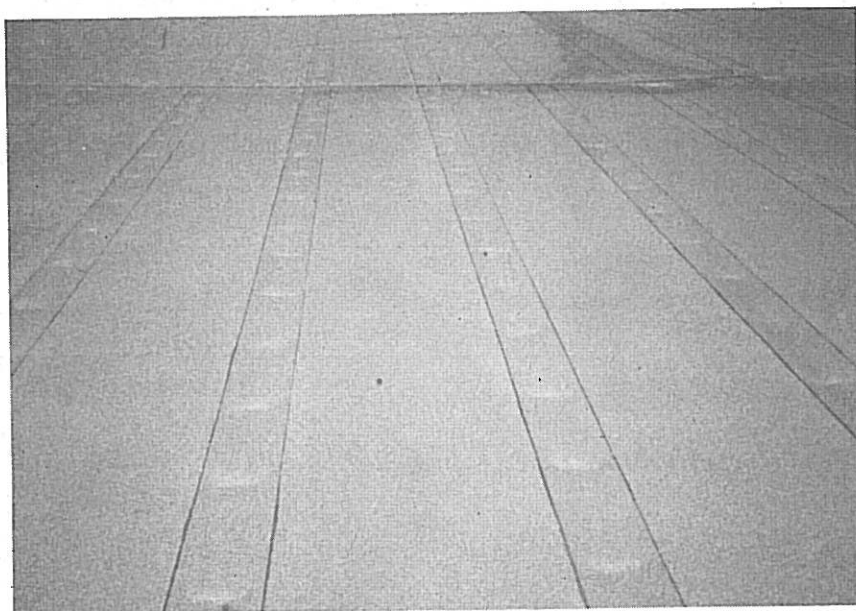
- *Søkk over festemiddel*
På flere tak var festeskivene trukket for hardt til, slik at det oppsto søkk over festeskivene, se *foto 21*. Dette er antakelig årsaken til rusten skive vist på *foto 22*. Skiven blir ikke dekket med asfalt. Det gir økt fare for lekkasje. Situasjonen på *foto 22* er hentet fra et tak med vanlig omlegg, ikke rimstekt.

Foto 21
Festeskivene er trukket
for hardt til.

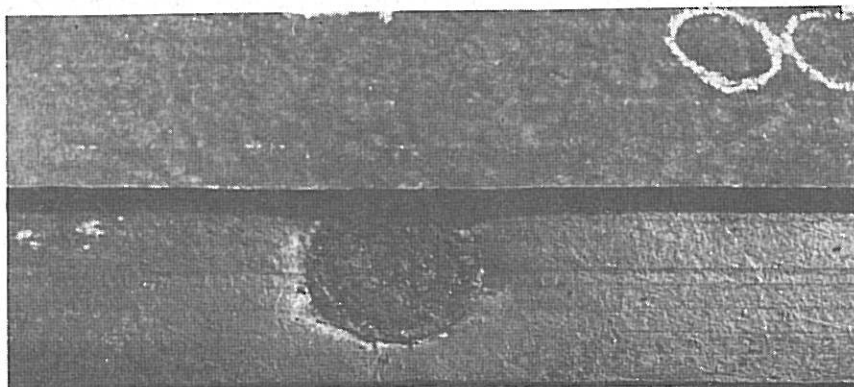
Foto 22
Festeskive som ikke
dekkes av asfalt ruster.

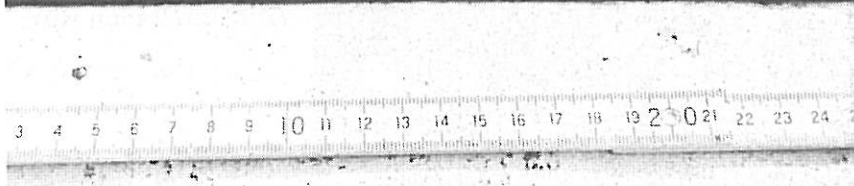
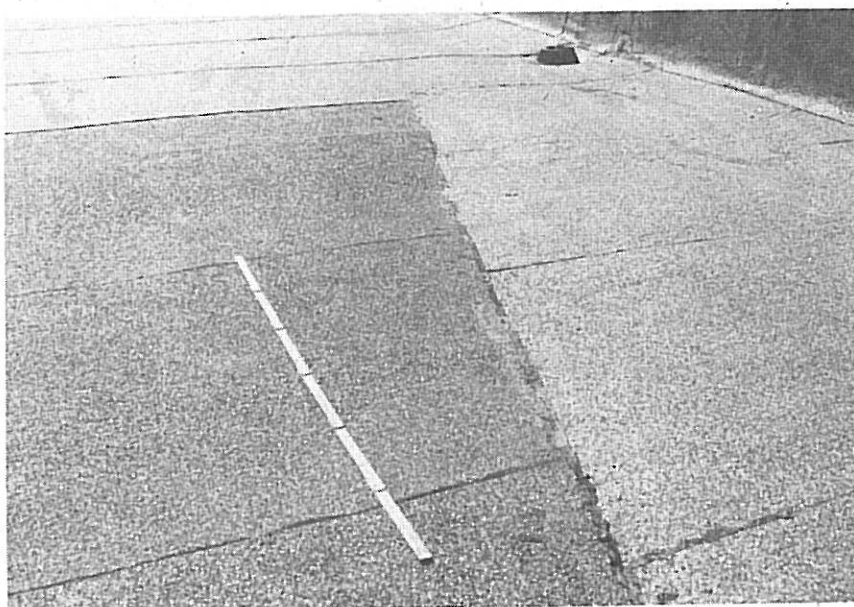
- *Motskjøt*
På ett tak var nytekning med asfalt takbelegg avsluttet oppå gammel papptekning med kant mot fall, se *foto 23*. Dette er uheldig, og øker faren for lekkasje.

Foto 23
Ny tekning er avsluttet
med kant mot fall.

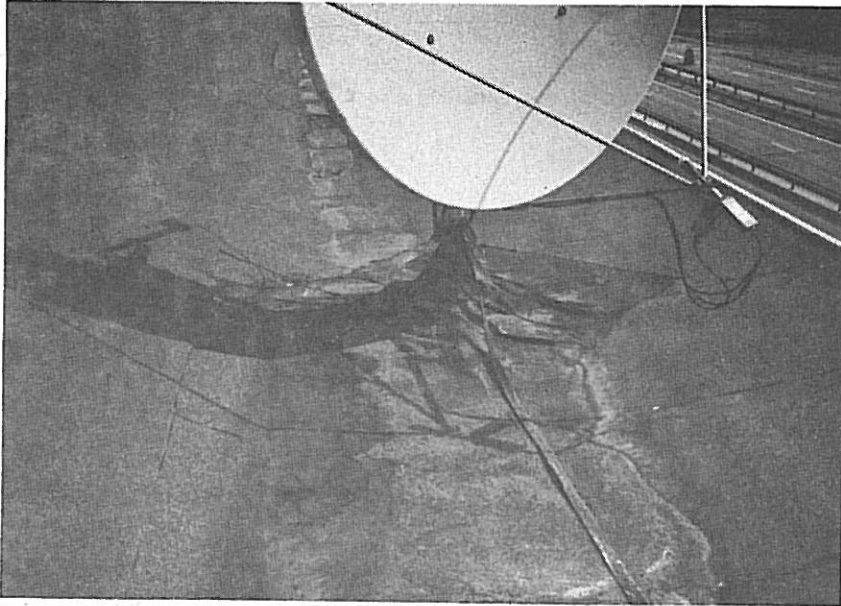
Foto 24
Både håpløs plassering
og inntekking av
antenne.

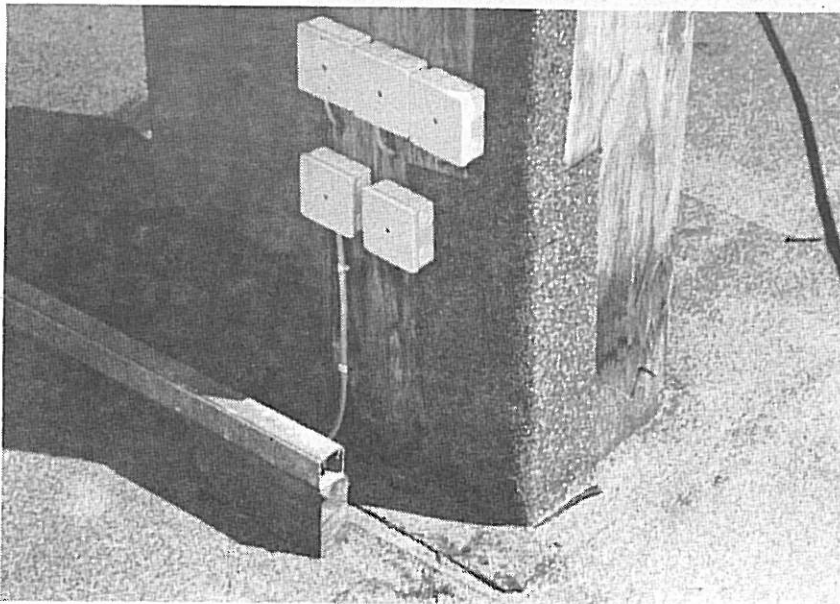
Foto 25 viser en finerkledd gjennomføring plassert etterpå. Bildet viser at gjennomføringen ikke er inntekket og at det ville ha vært vanskelig å få det til på en tilfredsstillende måte.

Foto 25
En så merkelig
"skulptur" er umulig å
tekke inn.
