Tilgjengelighet ved universiteter og studentbyer

Tilgjengelige universiteter del 2

Prosjektrapport 272 – 2000

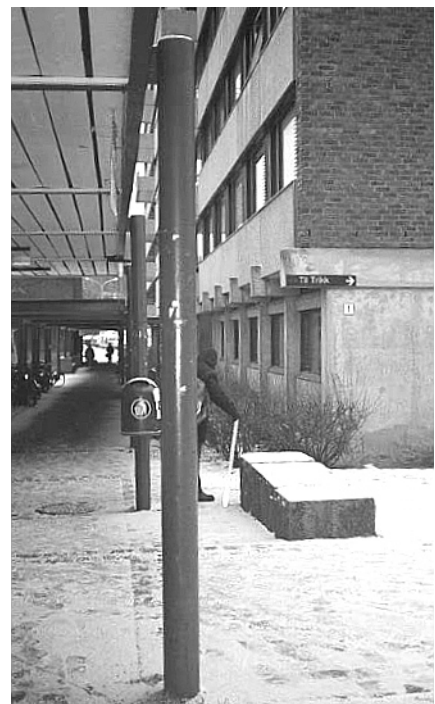
Til venstre: Reflekser er et lite påaktet problem. Til høyre: Søylar og granittblokker står i ganglinjene. Kontrastfarger - søylene er malt røde – skal varsle og forebygge fare.

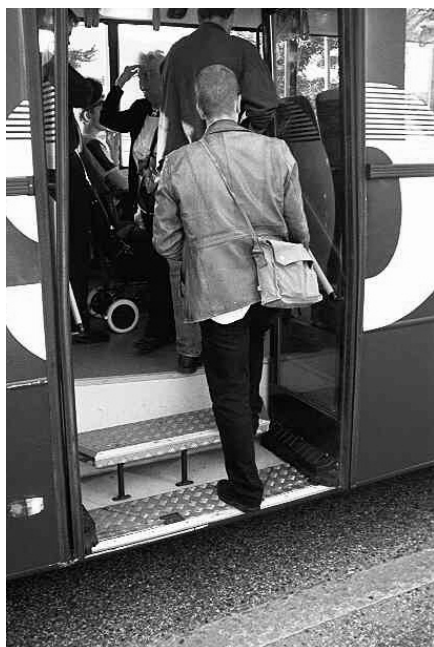
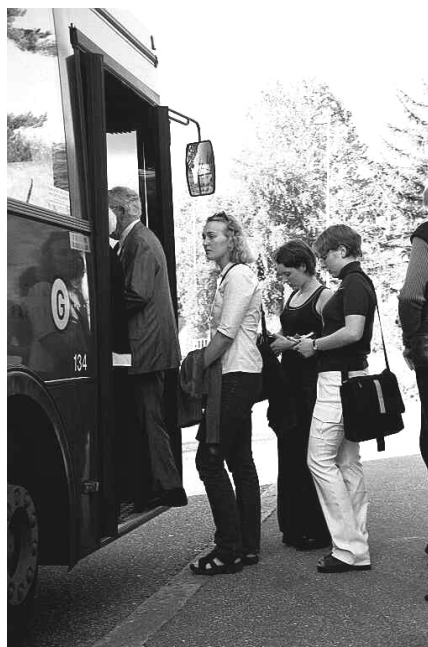
"Gapet" - høydeforskjell og avstand til vogn gulvet ved på- og avstigning kan være en betydelig hindring, spesielt når trinnforanker ikke er markert.

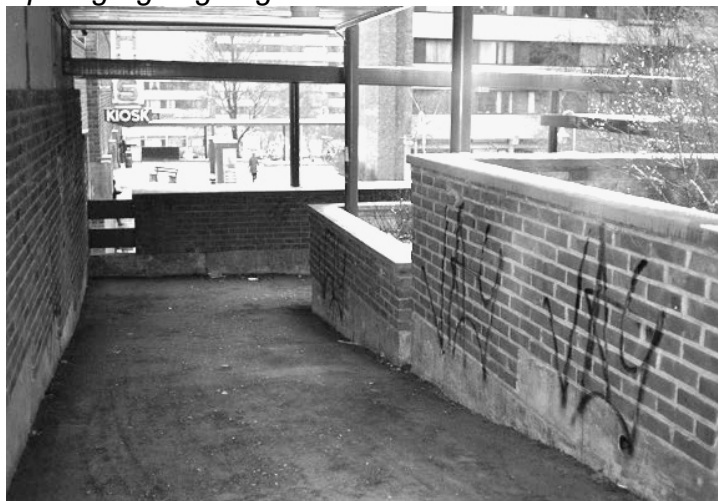
Rampene i trappehuset er for bratte (1:8), og overganger mellom asfalterte ramper og støpte reposer har sprang på 30-35mm; rampene har seget, slik at reposit ligger høyere enn foten av rampen.

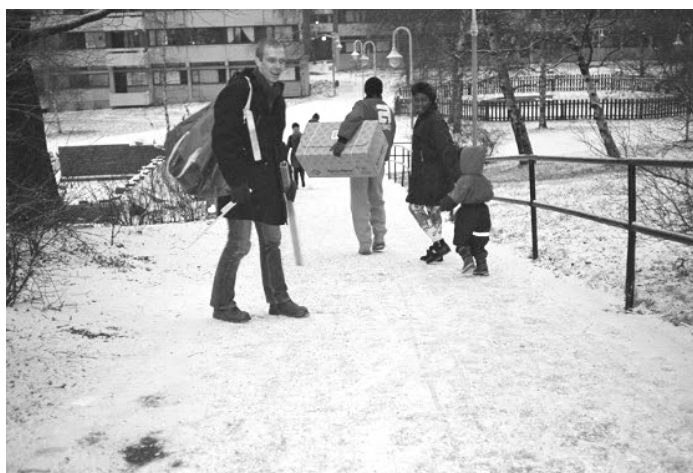
Bratt parti (1:7) i gangveien.

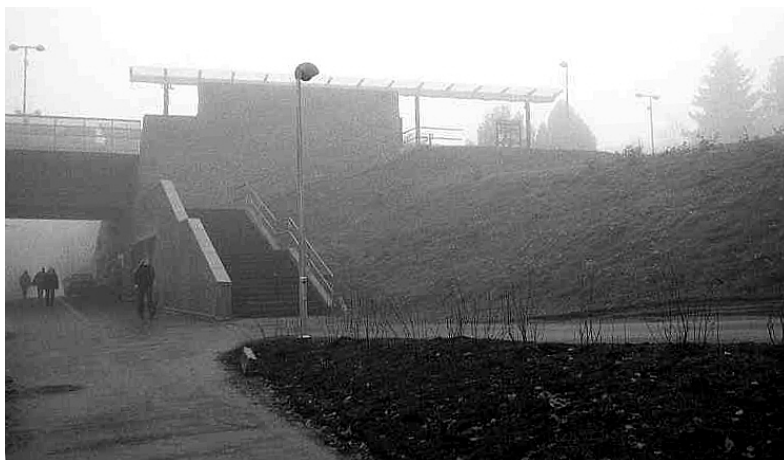
Atkomst til Forskningsparken stasjon, retning mot sentrum: lang trapp eller en enda lenger, skrånende gangvei (mot høyre på bildet).

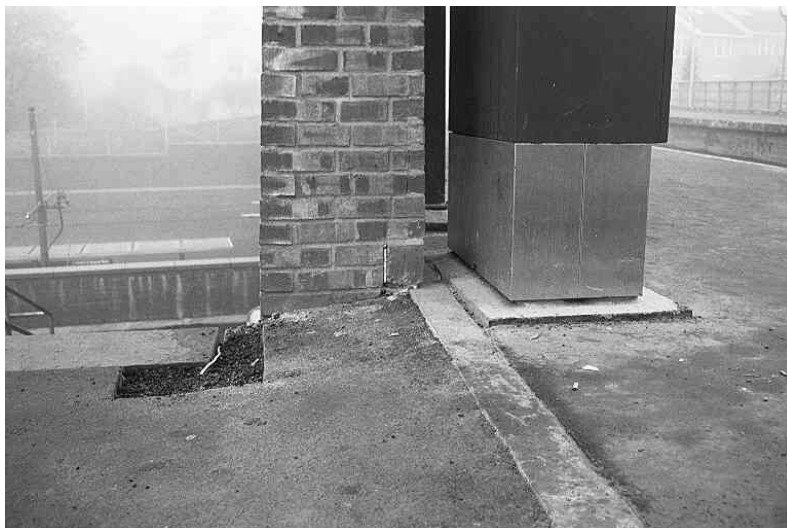
På perrongene er det enkelte overganger og uventede, små kneiker (bildet). Overgangene behøver ikke innebære problemer for bevegelseshemmede, men kneikene kan gjøre det.

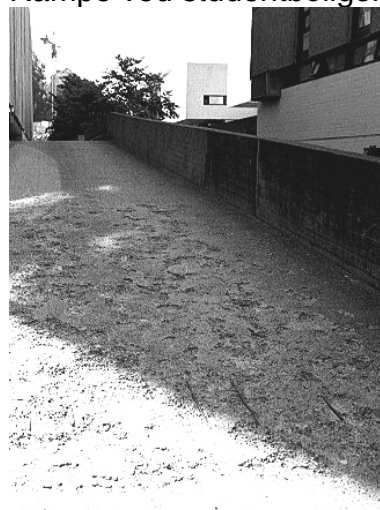
Rampe ved studentboligene

Stigning ca 1:8. Dekket er av betong, men er nedslitt og skadet. Håndlist finnes ikke, bare en grå betongbrystning. Nivå 0.

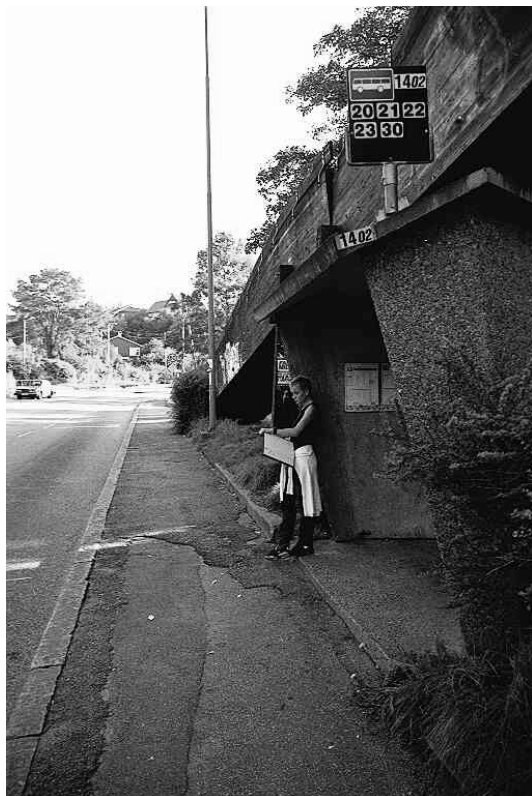
HOLDEPLASSER PÅ FANTOFT

Holdeplassene ligger i enden av traseen som er beskrevet i avsnitt 5 uteområder. Holdeplassen for trafikk mot sentrum har et moderne leskur i stål og glass. På den andre holdeplassen er det et gammelt leskur av betong (bildet).

Holdeplassene ligger i en bakke. Fallet er 1:8-1:10. Dekket er fast. Skader i dekket er notert en holdeplass. Plassforholdene er tilstrekkelige til å komme fram og snu en rullestol.

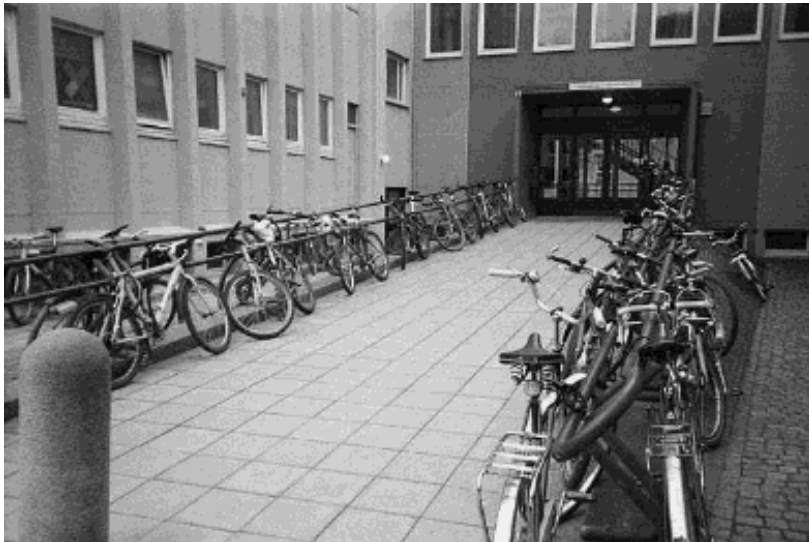
Stigningsforholdet er ca 1:20 og lengden 15,5 og 14m. Det er repos på toppen av rampene og terrenget er flatt ved foten. Hvilerepos mangler; tilgjengelighetsgraden for bevegelseshemmede blir 0 og for synshemmede 1, men kan heves dersom steinsøylene og topp og bunn av rampen blir merket med kontrastfarger.
