Erfaringar med puss som vern ved regnpåkjenning

Delrapport frå prosjekt 9 i FoU-programmet
«Klima 2000»

Prosjektrapport 320 – 2002

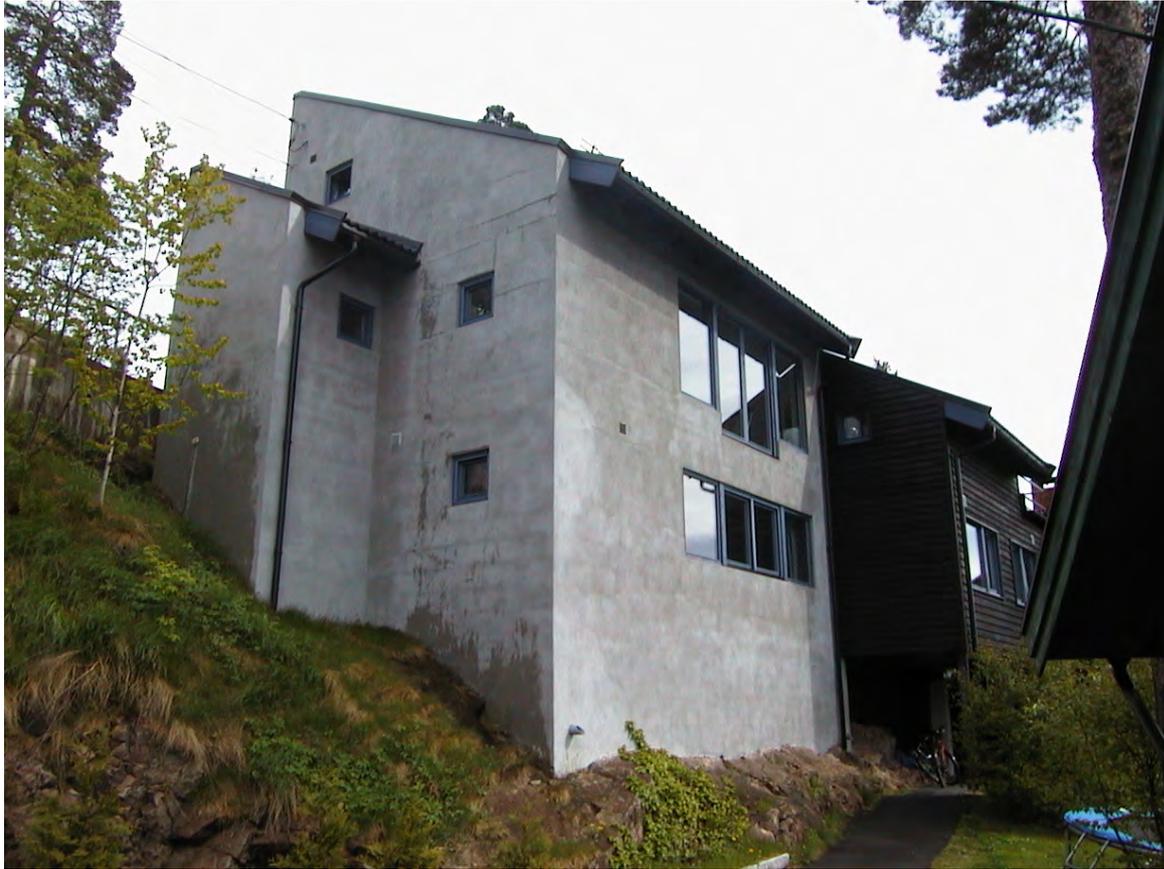
Foto 1 Tilbygd del av Bygning 1 (Foto: Geir Wold Hansen)

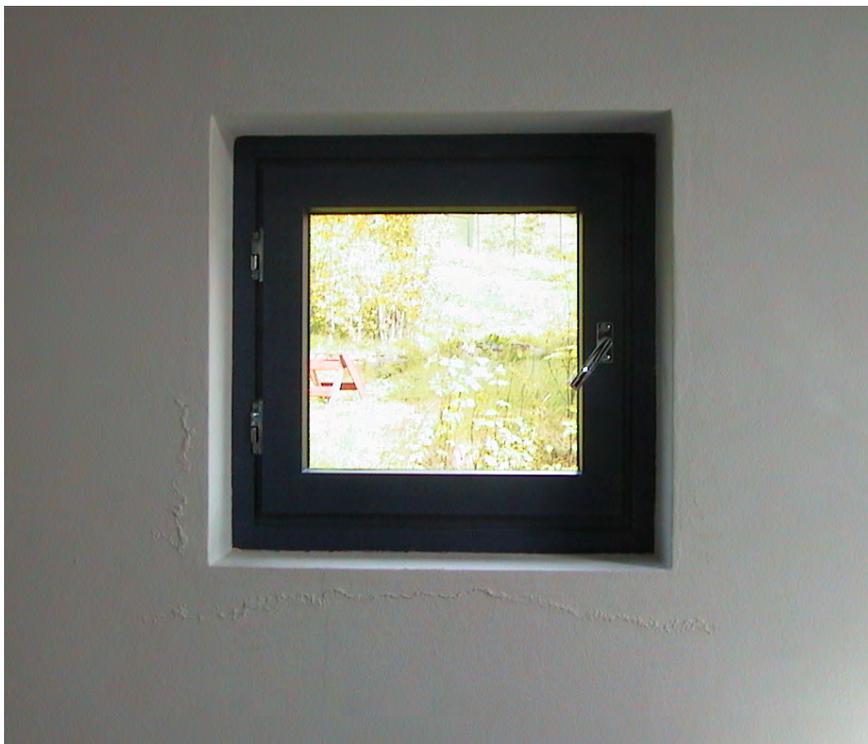
- Overflata er filsa og malt. Homogen struktur.
- Blæring i maling nede mot golv på begge sider av høgt vindu mot sør på kjøkken.
- Malingsblæring med saltutfelling på pussoverflata på hemsan ved sida av vindu mot austvegg.
- Stikkontakt på kjøkken har korrosjonsskadar.

Foto 2 Malingsskadar under og ved sidene av vindu i austvegg på hems (Foto: Geir Wold Hansen)

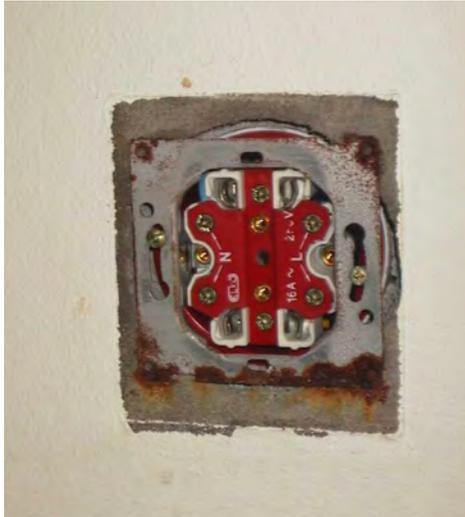
Foto 3: Elektrisk kontakt på kjøkkenet har korrosjonsskadar (Foto: Geir Wold Hansen)

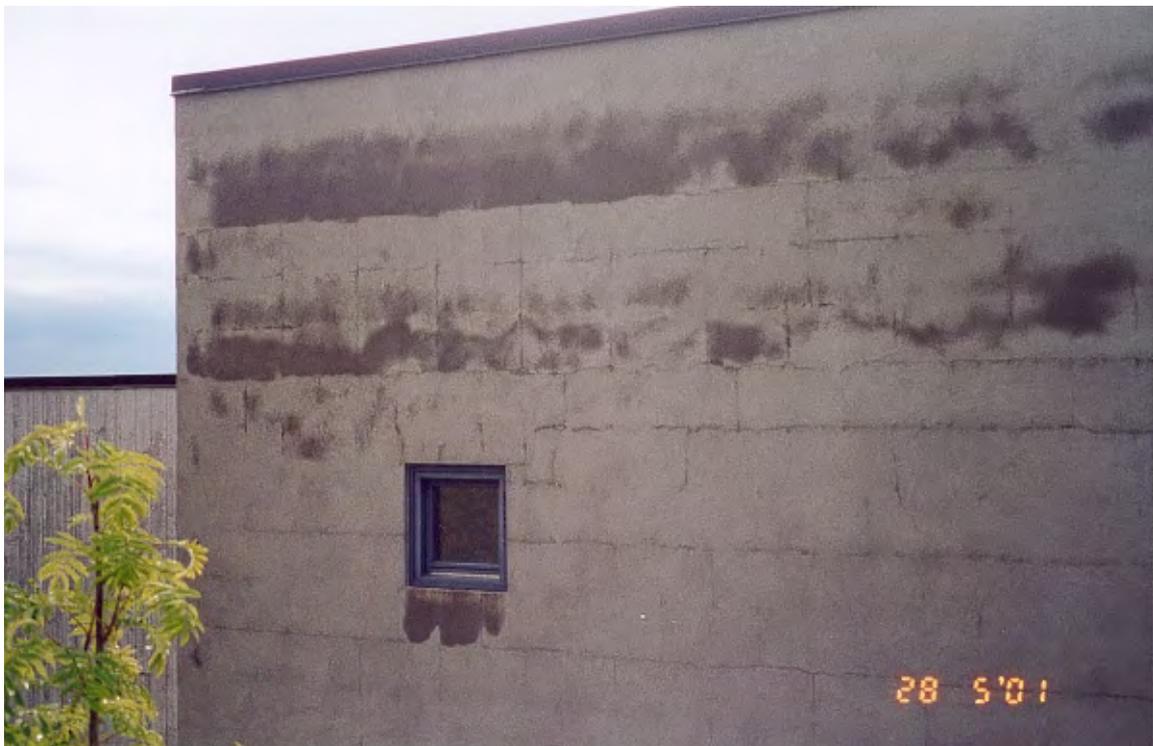
- Fasaden mot aust har riss i minst halvparten av liggefugene og i mange av stussfugene. Rissbredder frå 0,05 til 0,2 mm er målt.
- På to av hjørna vart det ved stikkontroll registrert at hjørneblokker ikkje var brukt (pussen trekt over isolasjon skjerna).
- For nordfasaden er rissbildet mye det same som for austfasaden.
- Vestfasaden synes å ha færre riss, men enkeltriss med bredde opp til 0,4 mm er påvist.
- Sørfasaden har skader av same type som for austfasaden. Pusstjukkelse ned mot 2 - 3 mm er målt.
- Pussen er ikkje trekt opp bak gesimsbeslaget.
- Pusset vegg over tak (mellom tilbygg og eksisterande) har betydelege pusskadar i form av sprekker og avskallingar.

Foto 4: Austfasade med mange riss (Foto: Alf M. Waldum)

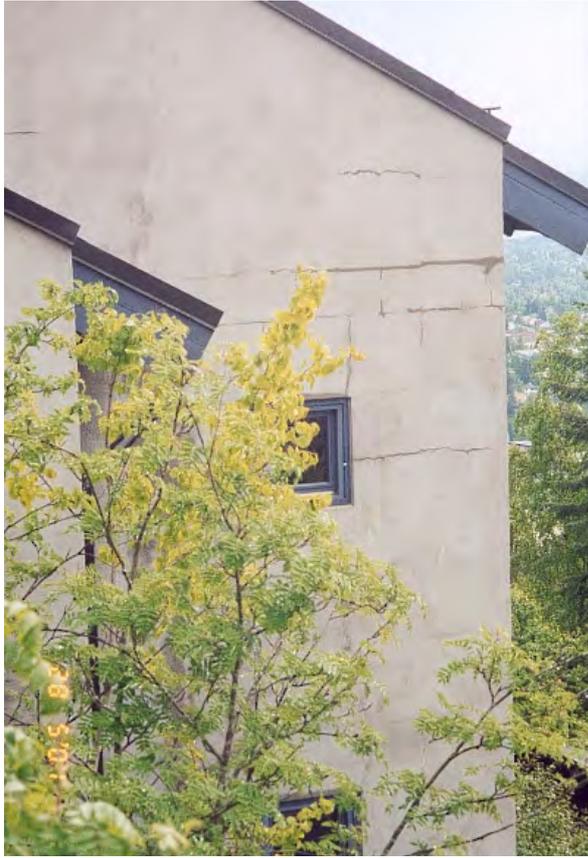
Foto 5 Riss i nordfasade (Foto: Alf M. Waldum)

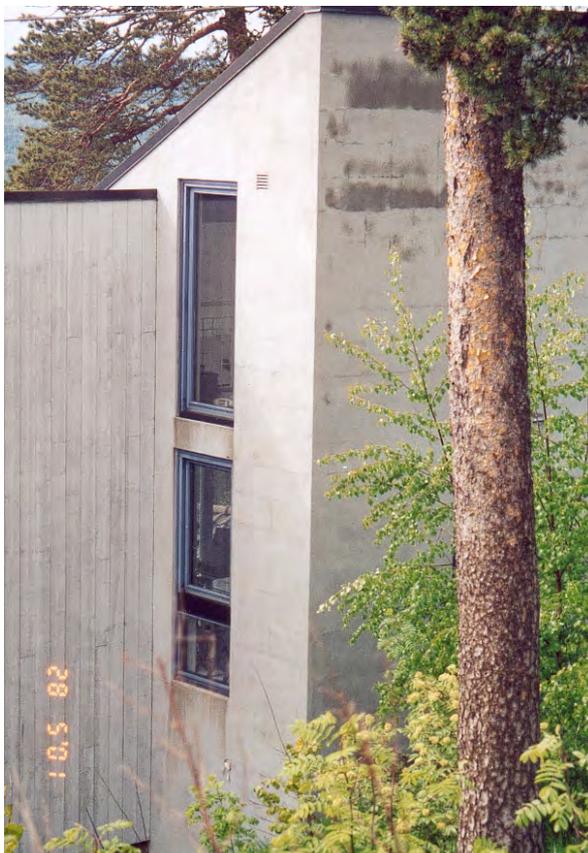
Foto 7 Fasade mot sør og aust har mange riss (Foto: Alf M. Waldum)

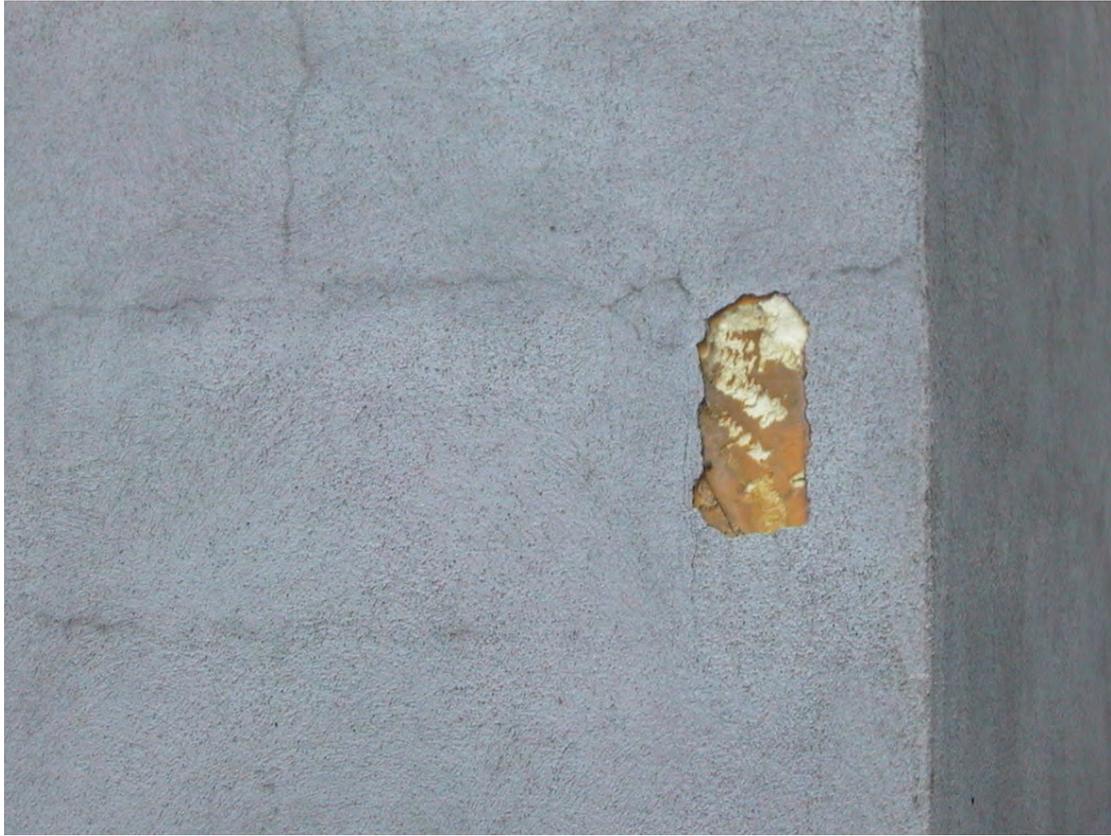
Foto 8 Puss over varmeisolasjonskjerna har lausna. Riss i pussen (Foto: Geir Wold Hansen)

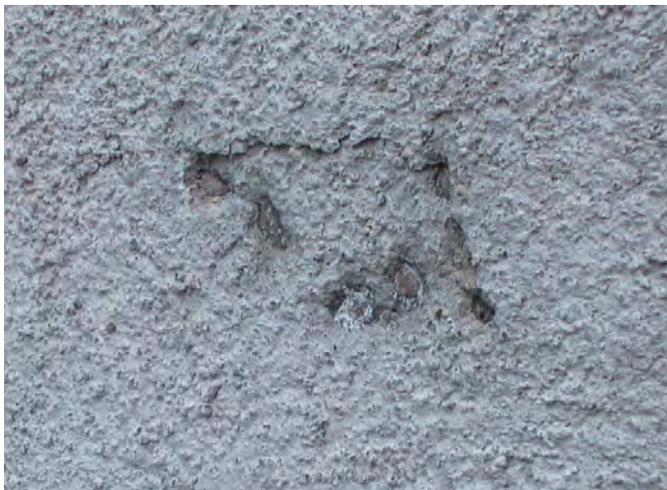
Pussen på murveggene i Bygning 1 har klare manglar. Ei samla pusstjukkelse ned mot 2 - 3 mm er langt mindre enn anbefalt frå NBI, Mur-Sentret og blokkleverandør. Sjølv utan riss vil ein så tynn puss gi begrensa vern ved regnpåkjenning. Muring utan bruk av hjørneblokk er også uheldig. Det å ikkje føre pussa opp bak gesimsbeslaget er ein annan klar svakhet.

Foto 9 Tynn pussbehandling (Foto: Geir Wold Hansen)

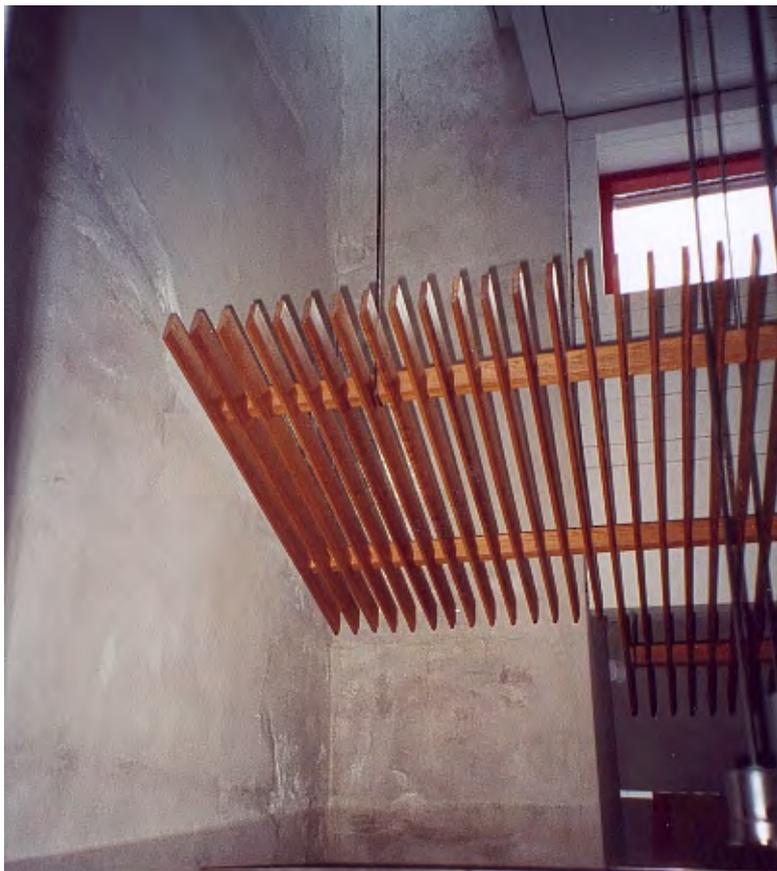
Foto 2 Fuktinntrenging gjennom yttervegg på soverom (Foto: Tore Kvande)

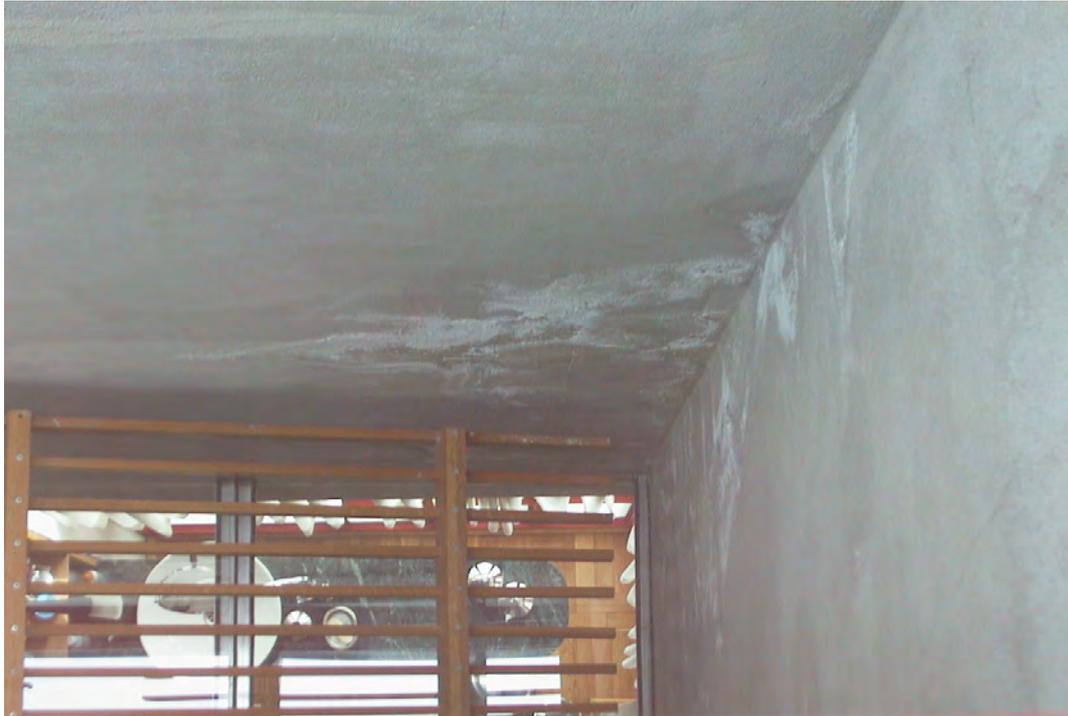
Foto 3 Fuktinntrenging gjennom yttervegg på soverom. Foto tatt frå overlysvindu
(Foto: Geir Wold Hansen)

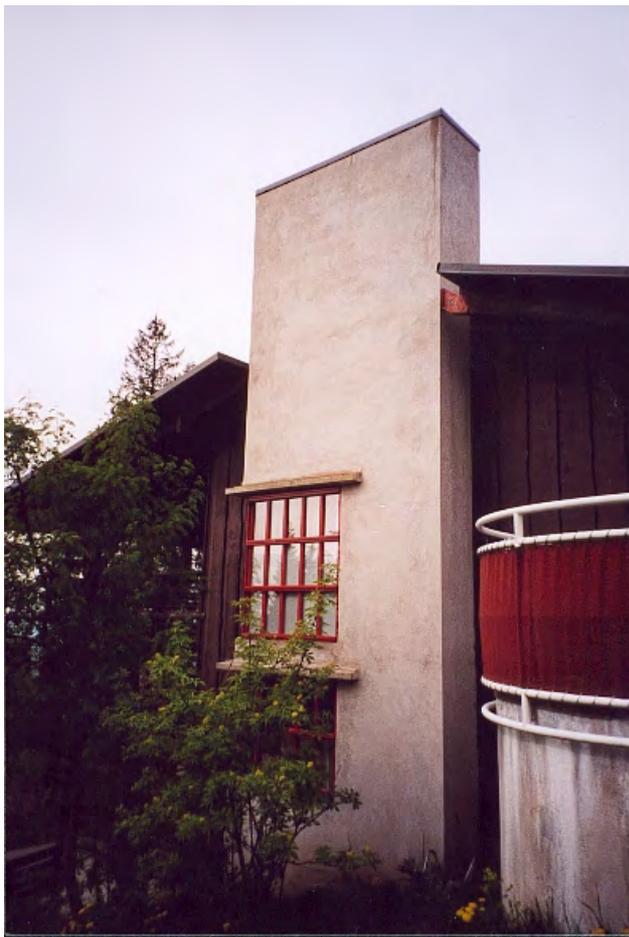
<p>Oppsummering</p>	<p>Etter vår vurdering skuldast fuktinntrenginga i første rekke den horisontale sprekka i nivå med feste av taksperra. Pussbehandlinga elles ser ut til å vere tilfredsstillande. Beslagsløysningar har enkelte svake punkt som kan ha gitt vassinntrenging. Men det ser ikkje ut til at dei svake beslagsdetaljane har hatt avgjerande innverknad på fuktinntrenginga.</p>
---------------------	---

Foto 4 Gavlparti med feste av taksperre (Foto: Tore Kvande)

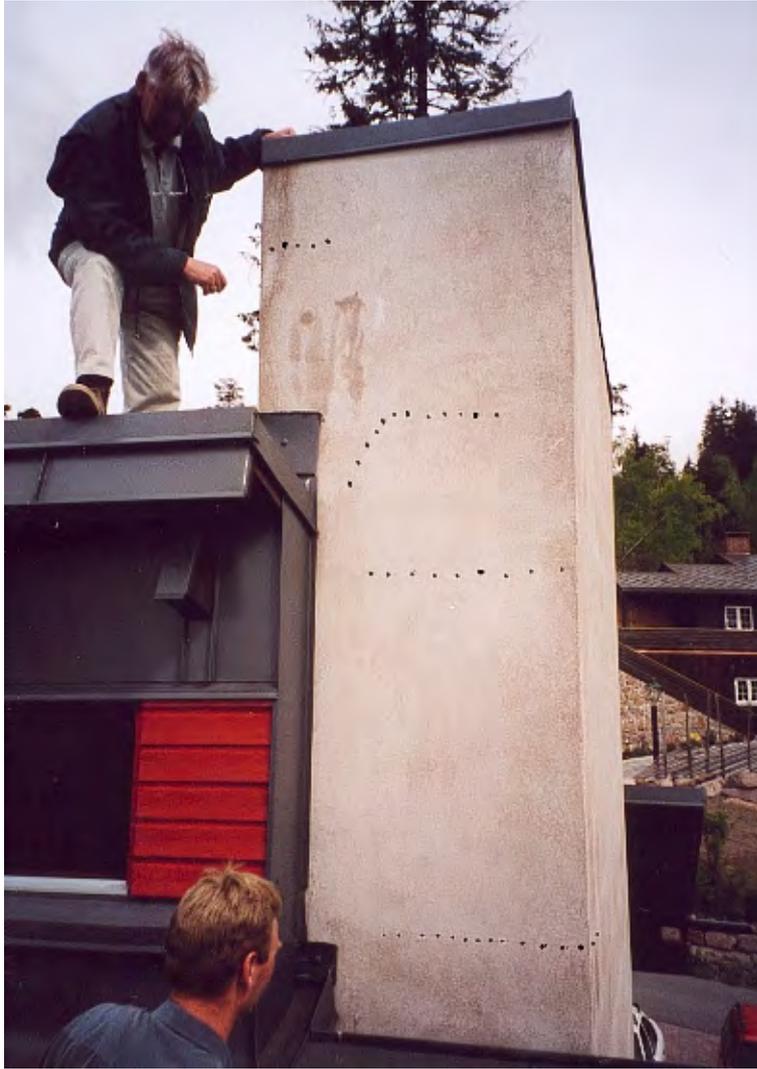
Foto 5 Sørvendte delen av murt karnapp. Synlege riss ved studie av foto med lupe er markert med tusj. (Foto: Tore Kvande)

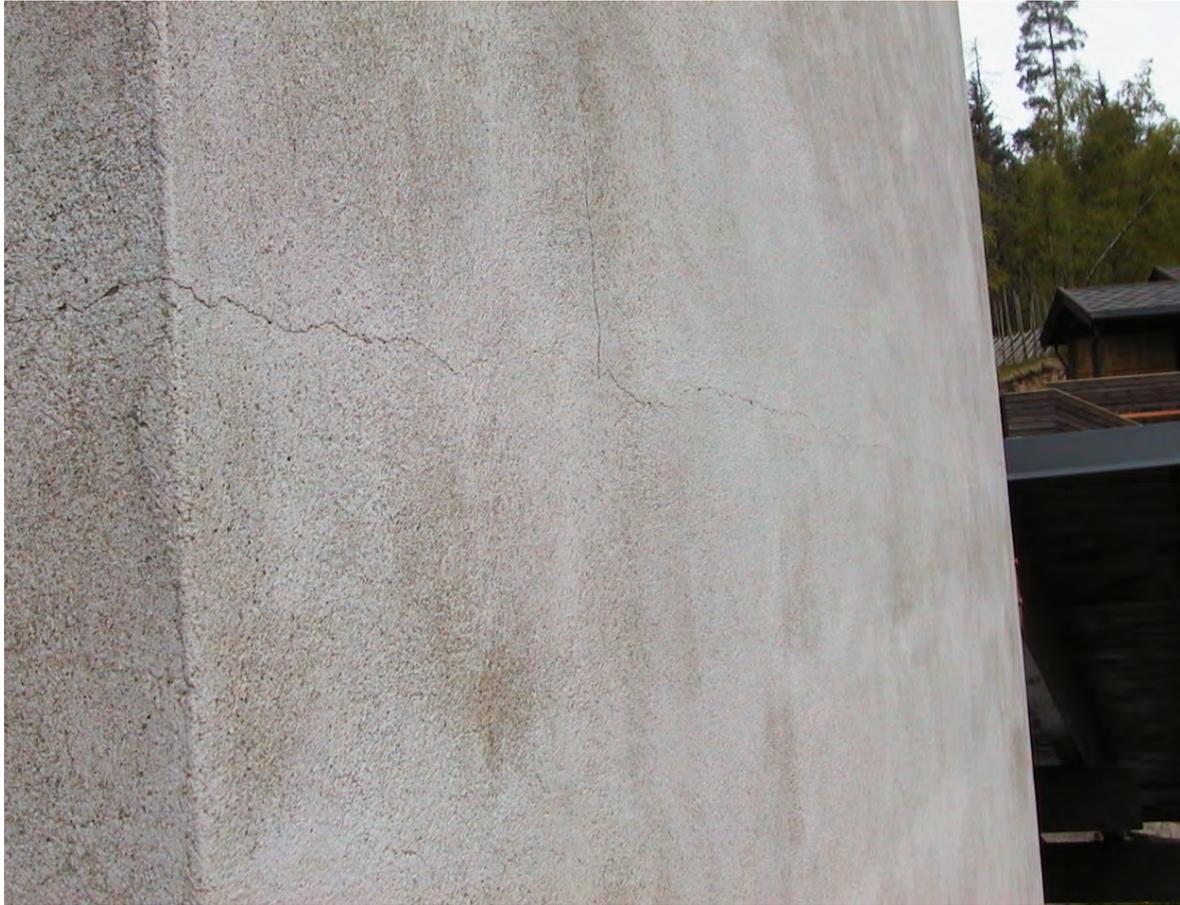
- Ingen observerte riss i nedre del av murverket.
- Enkelte svinnriss i puss registrert i øvre del.
- Horisontalt riss/sprekk i nivå med feste av taksperre. Rissvidde 0,05 – 0,5 mm. Største områda med fuktinntrenging er under denne sprekk.
- Svake skøyter i gesimsbeslag.
- Pussen er ikkje trekt opp bak gesimsbeslag eventuelt pussjiktet er tynt.
- Pusstjukkelse på 9 – 10 mm er målt. Pussbehandlninga er påført i to sjikt der grunningsjiktet er 1 – 2 mm tjukt.

Pussen på den mura delen av Bygning 2 ser ut til å ha ei oppbygging og ei tjukkelse innafor det som er anbefalt for tosjikt pussbehandling. Men spesielt ei horisontal sprekk i nivå med feste av taksperre ser ut til å ha avgjerande innverknad på fuktinntrenginga i veggen. Også enkelte andre riss har rissvidder som gir fare for fuktinntrenging. Pussbehandlinga elles ser ut til å vere tilfredsstillande. Beslagsløsningar har enkelte svake punkt som kan ha gitt vassinntrenging. Men det ser ikkje ut til at dei svake beslagsdetaljane har hatt avgjerande innverknad på fuktinntrenginga

Foto 6 Horisontal sprekk i murverket (Foto: Geir Wold Hansen)

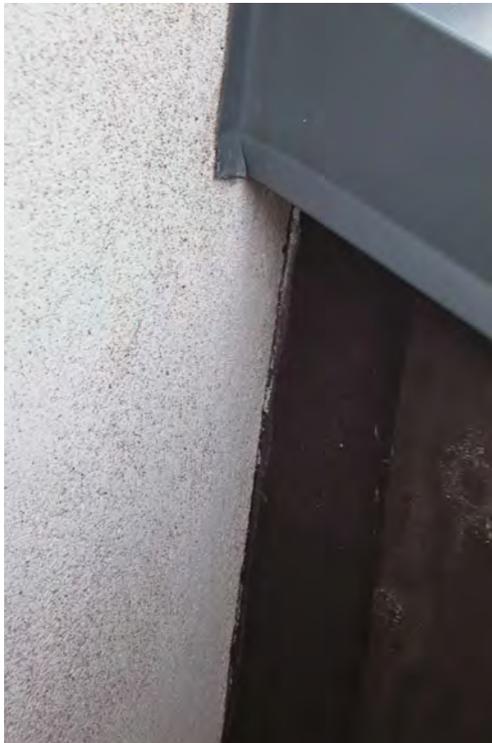
Foto 7 Murverk pussa mot trekledning
(Foto: Geir Wold Hansen)

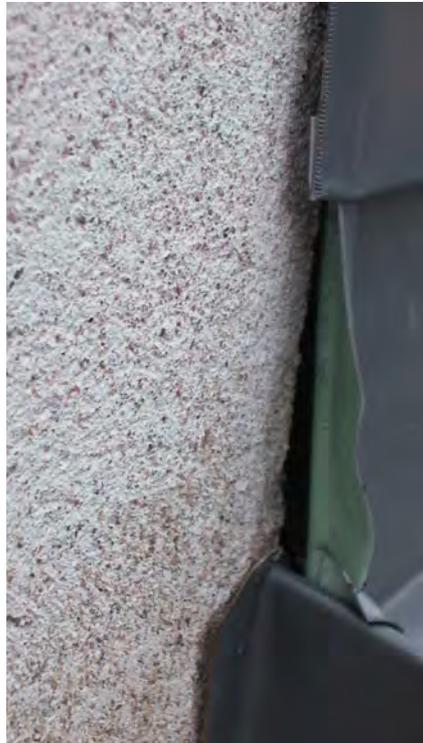
Foto 8 Kort overlapp av takbeslag og murverk
(Foto: Geir Wold Hansen)

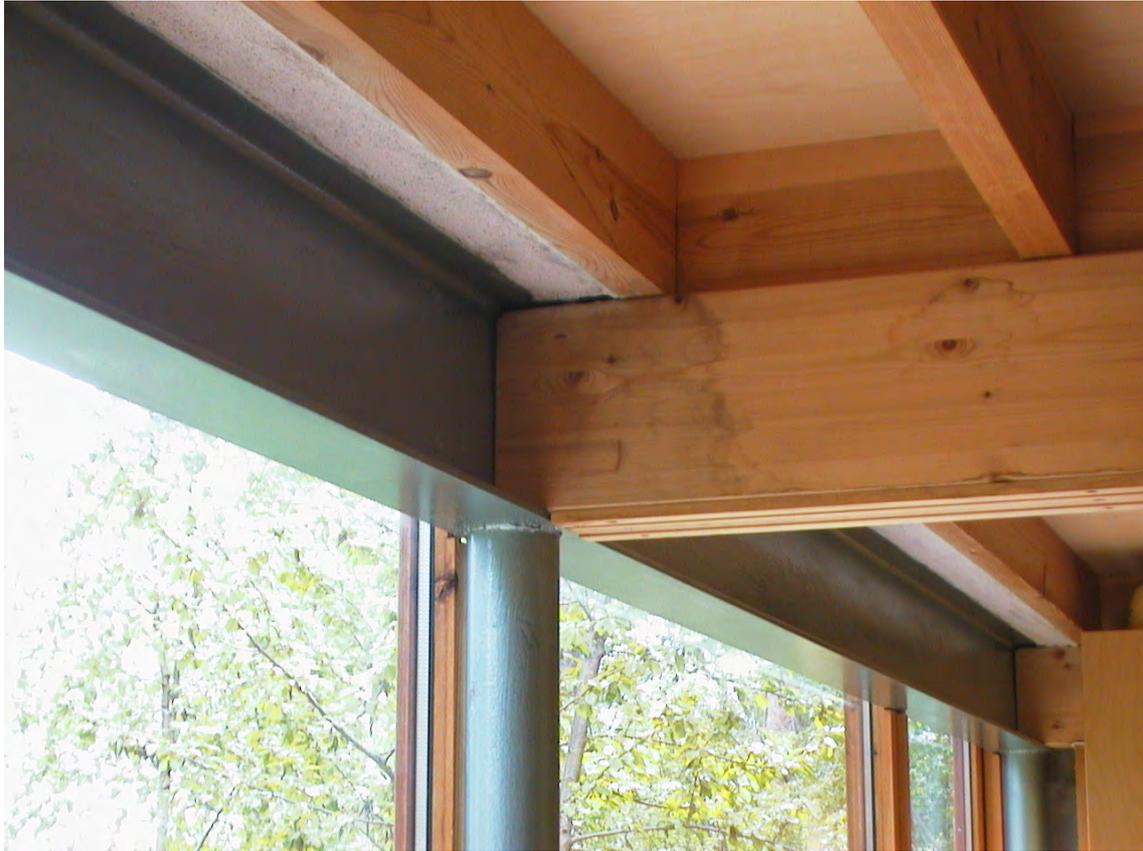
Foto 3 Fuktinntrenging over langvindu mot søraust (Foto: Geir Wold Hansen)

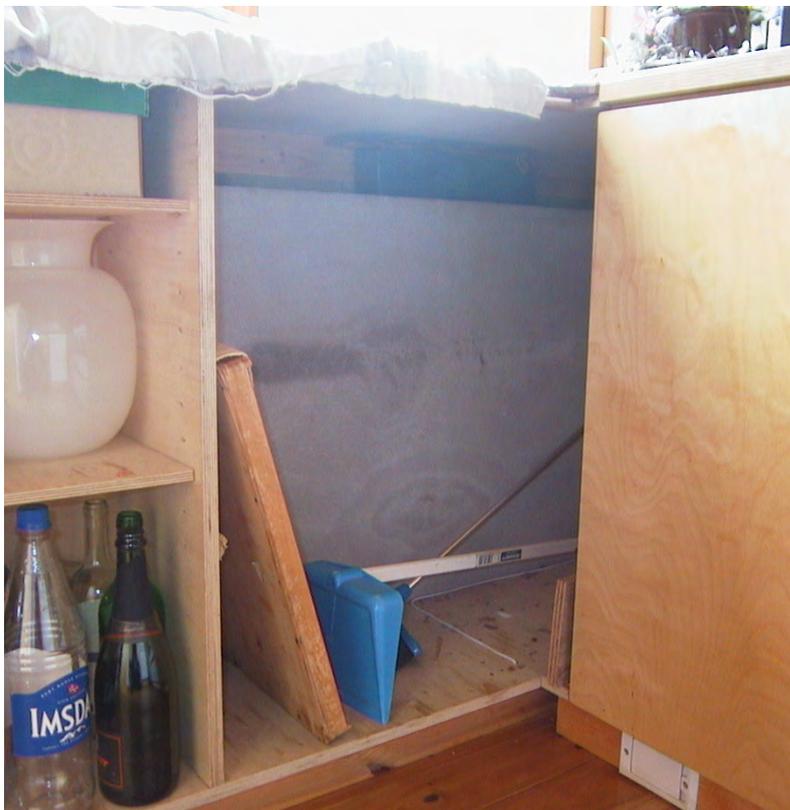
Foto 4 Fuktinntrenging gjennom yttervegg ved oppvaskbenk (Foto: Geir Wold Hansen)

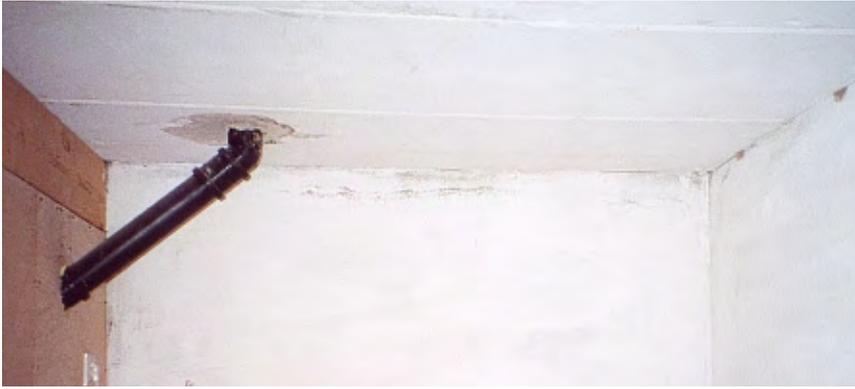
Foto 5 Fuktinntrenging underkant etasjeskiller i bod (Foto: Tore Kvande)

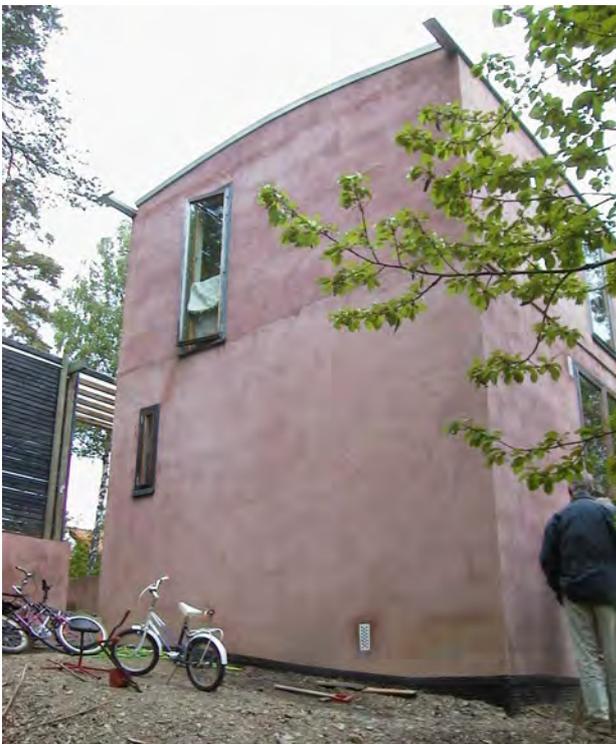
- Store farge- og strukturforskjellar i pussen.
- Murverket er murt med opne stussfuger.
- Puss er påført i eitt påkast i tjukkelse 7 – 8 mm.
- Riss i dei fleste stussfugene i U-blokkskift over vindu. Også mange riss og sprekker i pussen elles. Enkelte sprekker med vidder opp til ca. 1,0 mm.
- Skiferheller er lagt inn som horisontalt band i nivå med etasjeskiller mellom 1. og 2. etasje. Langs heile overkanten av det horisontale bandet går det ei sprekk mellom skiferhelle og murverk.
- Vindu er satt i plan med vegg liv utan bruk av beslag.
- Som vindu på hjørnesoverom er isolerglassrutene festa direkte til murverket med fugemasse.

Foto 6 Farge- og strukturforskjellar på fasade mot sørvest (Foto: Geir Wold Hansen)

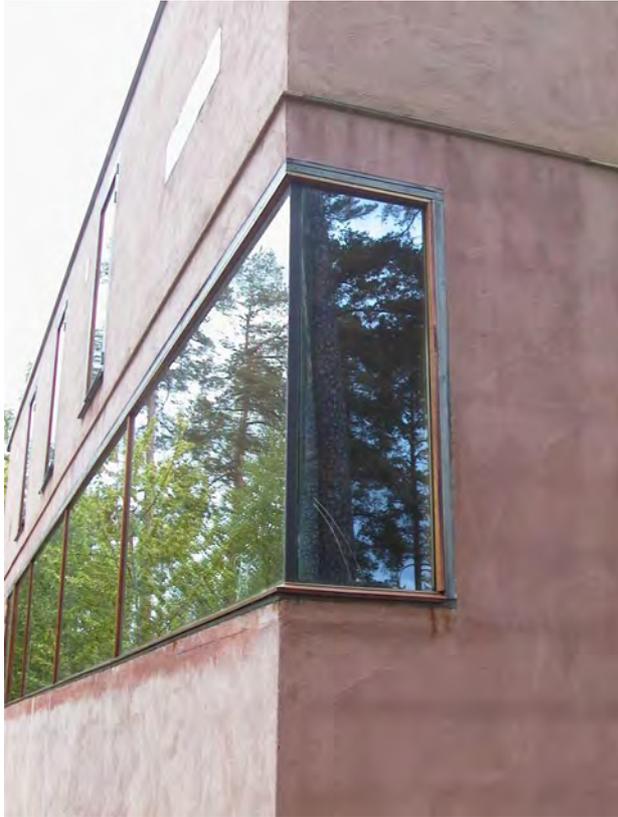
Oppsummering	<p>Etter vår vurdering skuldast fuktinntrenginga i første rekke riss og sprekkar i pussa. Bruk av ei einsjikt pussbehandling gir ikkje tilstrekkeleg vern mot klimapåkjenningar. Oppbryting av to av fasadane med eit horisontal band av skifer har gjort at vatn blir leda direkte inn i murverket. I tillegg strid valt metode for vindusinnsetting mot hovudprinsippa for tilfredsstillande tetthet.</p>
--------------	---

Foto 7 Vindu montert i plan med veggliv. Horisontal sprekk under langvinduet. (Foto: Geir Wold Hansen)

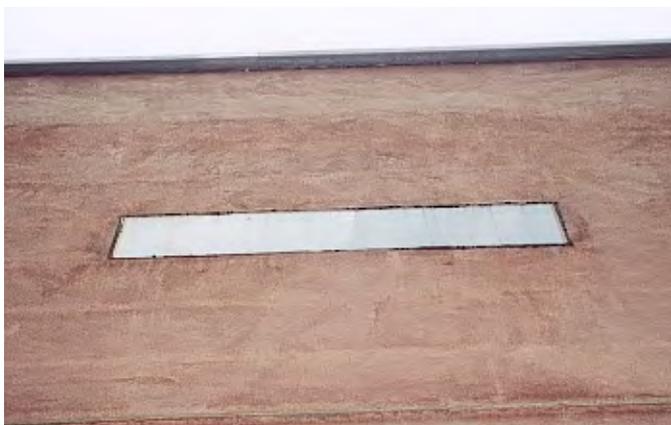
Også pussbehandlinga av Bygning 3 har klare manglar. Som vern mot utvendig klima er ein einsjikt puss i seg sjølv utilstrekkeleg. I tillegg har pussa her omfattande oppsprekking. Fuktinntrenging ser i første rekke ut til å vere knytt til riss/sprekkene i fasaden. Spesielt sprekkane som følgjer overkant av det horisontale skiferbandet ser ut til å ha gitt stor fuktinntrenging. Skiferbandet leder vatn inn i murverket gjennom den oppståtte sprekkane. I tillegg til svakhetene i pussjiktet, strid valt metode for vindusinnsetting mot hovudprinsippa for tilfredsstillande tettheit.

Foto 8 Vindu på hjørnesoverom er utan karm og festa med fugemasse (Foto: Alf M. Waldum)
