Trebruk ved Rena Leir

En erfaringsrapport

Prosjektrapport 353
Frode Fjærtøft, Trond Bøhlerengen og Håkon Einstabland
Trebruk ved Rena Leir
En erfaringsrapport

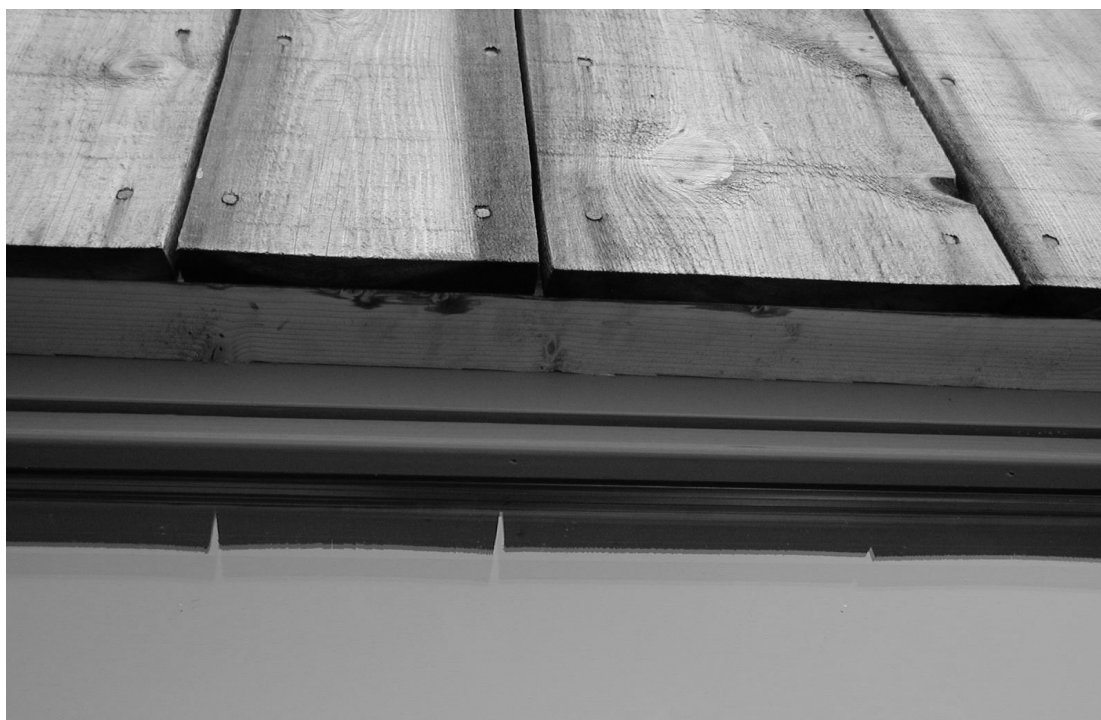
Figur 2.3

Bildet viser stående kledning på horisontale lekker. Det er ikke montert sløyfer som ville sikret drenering og lufting av kledningen. Slike mangler kan føre til uakseptabel risiko for utvikling av fuktskader både for kledningen og for den bakenforliggende veggen (foto: Silvinova AS).

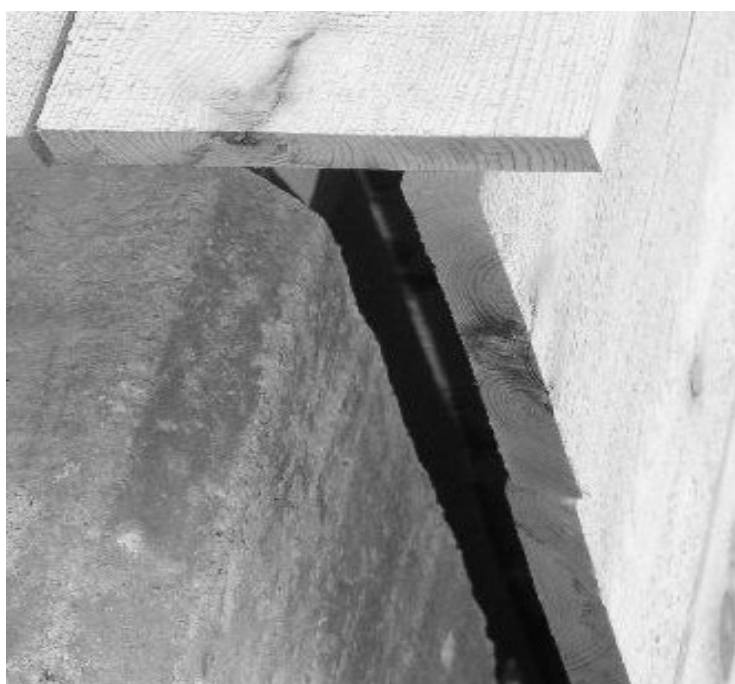
Figur 2.4

Nedre ende av stående kledning. Enden er skrå-kuttet slik at vannet som renner nedover kledningen vil dryppe av på yttersiden. Ellers ser vi også at kledningen er luftet i bakkant, og har en glippe på noen millimeter mellom hvert bord (foto: NBI).

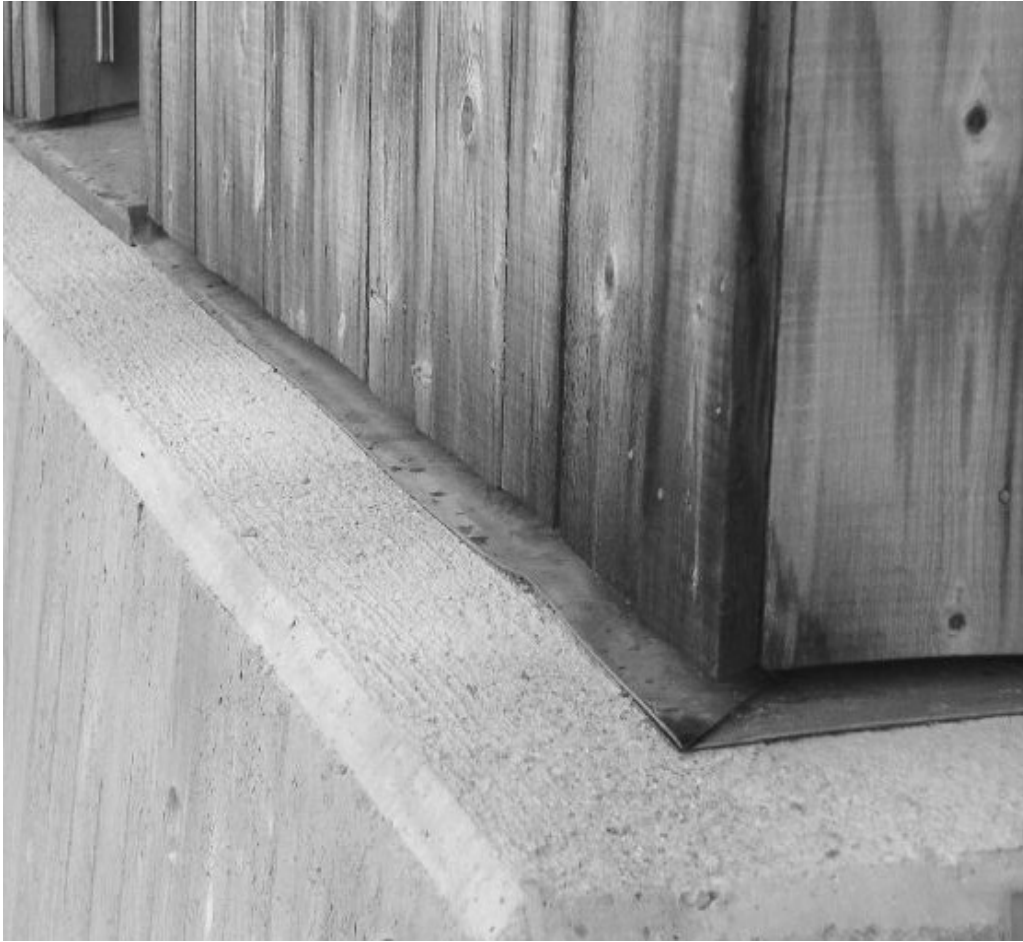
Figur 2.5

I enkelte tilfeller er kledningen trukket for langt ned mot bakken slik at vannsprut fra bakken fukter kledningen (se figur 2.5). Generelt bør trekledning alltid avsluttes i en avstand til terreng på minimum 300 mm. For trevirke uten overflatebehandling eller endeforsegling av veden er dette særdeles viktig i forhold til påkjenninger både fra nedbør (regn) og snø som ligger inntil veggen vinterstid (se figur 2.6).

Kledning avsluttet nær utstikkende betongkant/sokkel. Avstanden mellom kant/kledning burde vært større, helt 30 cm. I tillegg burde beslaget/folien vært ført helt ut over kantene (foto: NBI).

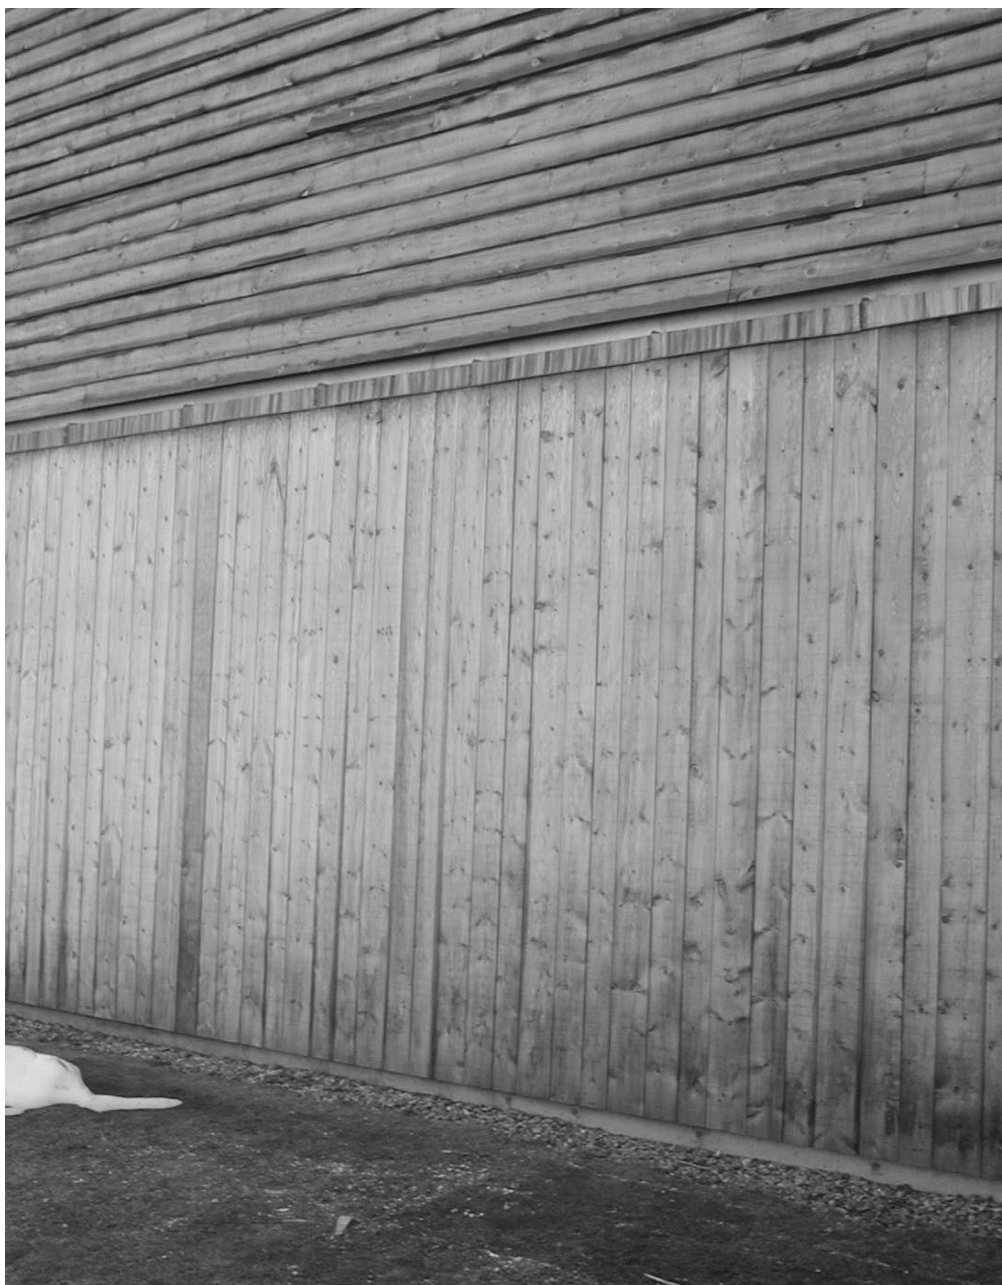
Figur 2.6

Kledning som går for langt ned mot bakken medfører fare for oppfukning av endeveden. All trekledning bør avsluttes minimum 30 cm fra bakken. Her må man ev. skifte hele bordene om de blir råtne i enden, mens hadde man hatt liggende kledning ville det vært tilstrekkelig å skifte ut bare de nederste bordene. (foto: Silvinova AS).

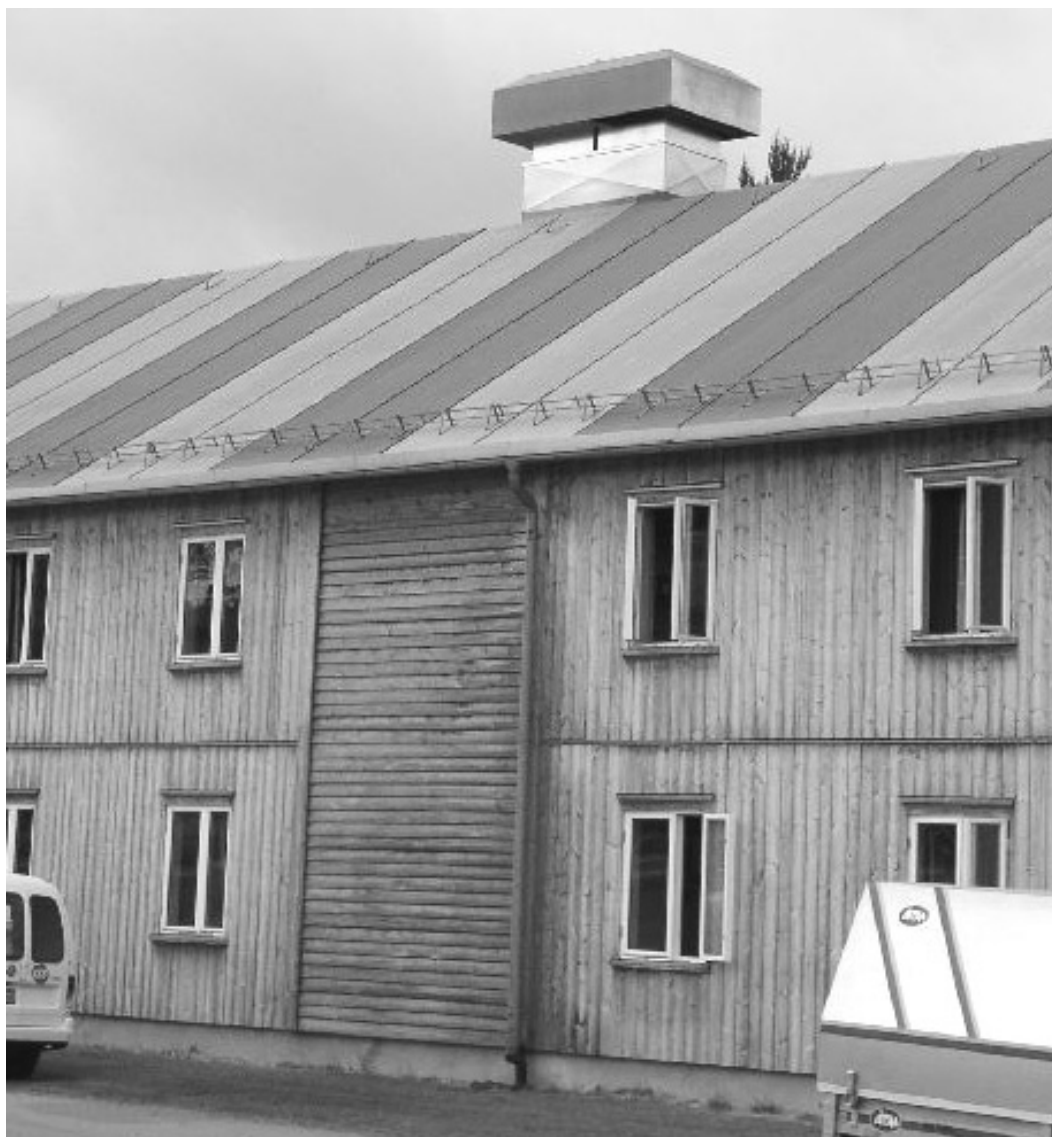
Figur 2.7

Her vises forskjeller mellom stående og liggende kledning på kasernene ved Rena Leir. Det later til å være noe vannlekkasje i nedløpsrøret siden veggene er veldig svertete i bakkant i dette området. Det er verdt å legge merke til at det ved Rena Leir i ettertid ble montert på ekstra store hetter over luftinntakene for å hindre snøinndrev. (foto: NBI).

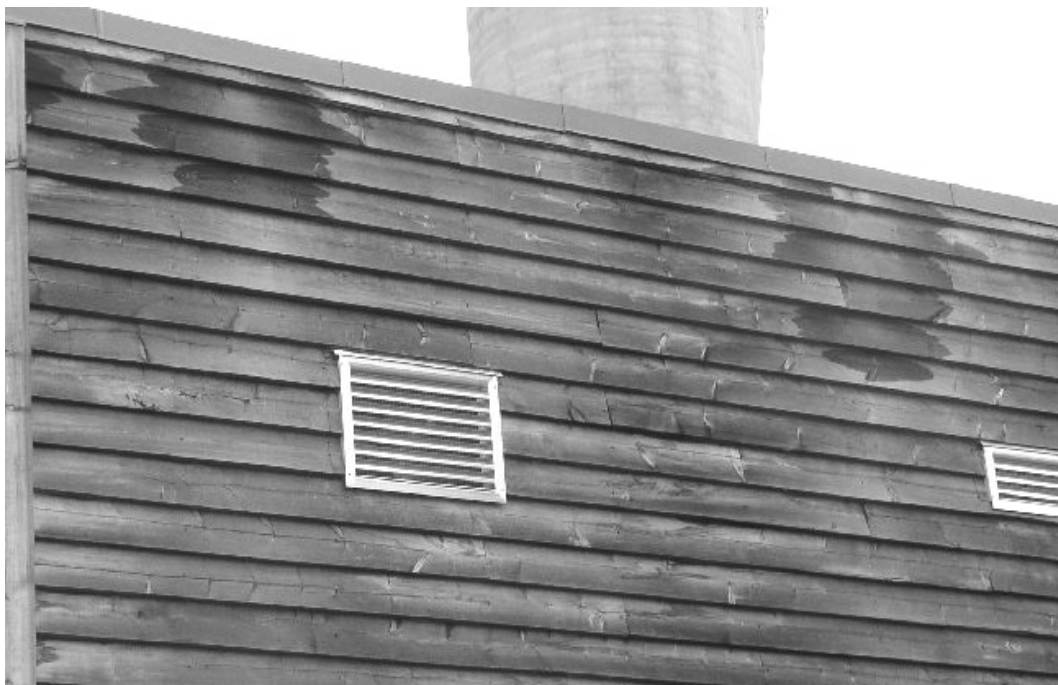
Figur 2.11

Uheldig utformet beslagløsning har medført ujevn fuktbelastning på veggen og dermed fargeskjolder. Mørke partier har blitt mest belastet av fukt. De nesten hvite partiene av kledningen er områder som har hatt meget høy fuktbelastning og her er trevirket nesten helt utvasket. (foto: NBI).

Ved bruk av beslag som skal lede vann ut fra en ubehandlet trefasade er det viktig å tenke på at fasaden får skjolder dersom vannpåvirkningen ikke er jevnt fordelt over hele flaten. Vann som renner på et beslag vil gjerne renne av beslaget i forbindelse med en beslagsskjøt eller en annen ujevnhet på beslaget. Dette er spesielt viktig på ubehandlede trevegger som på grunn av sin overflatestruktur lett misfarges av konsentrerte strømmen av regnvann (se figur 2.11 og 2.12).

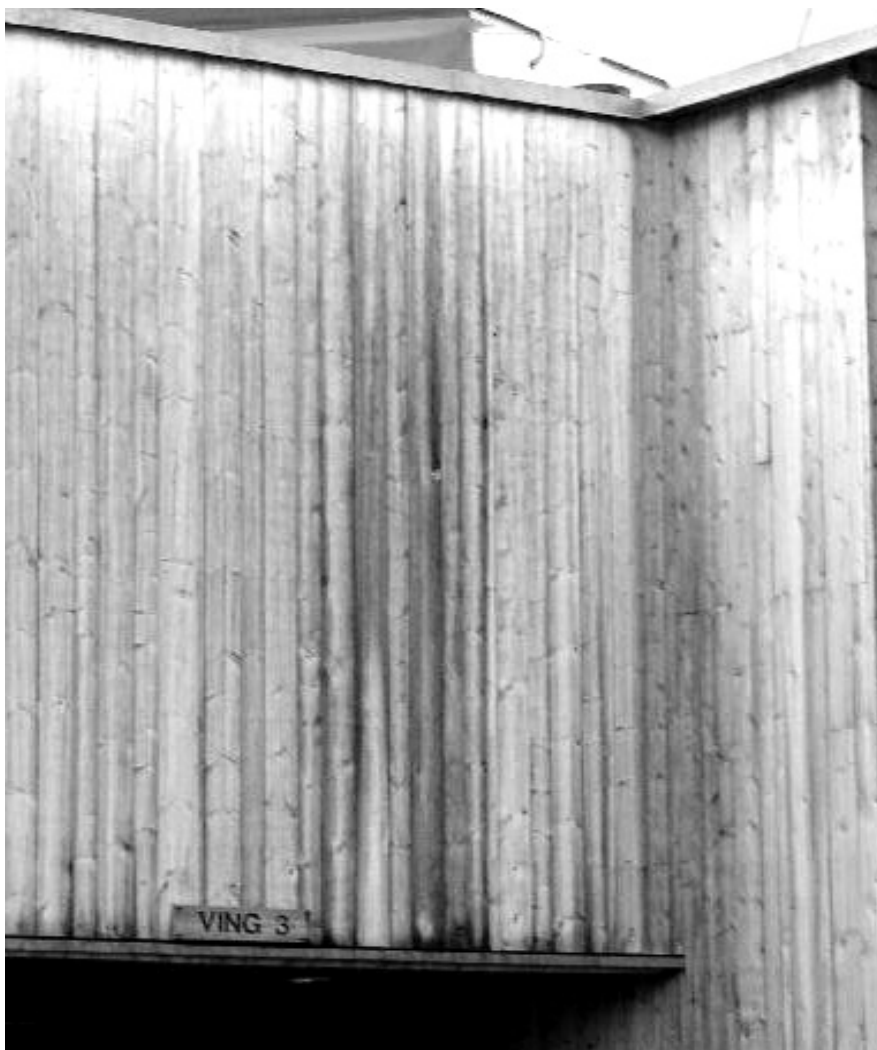
Figur 2.12

Her ser vi også fargeforskjellene som kan opptre som følge av ulik fuktbelastning på kledningen, dels som følge av litt uheldige beslagsløsninger og dels som følge av litt mer utstikk på høyre side enn på venstre side av hjørnet. (foto: NBI).

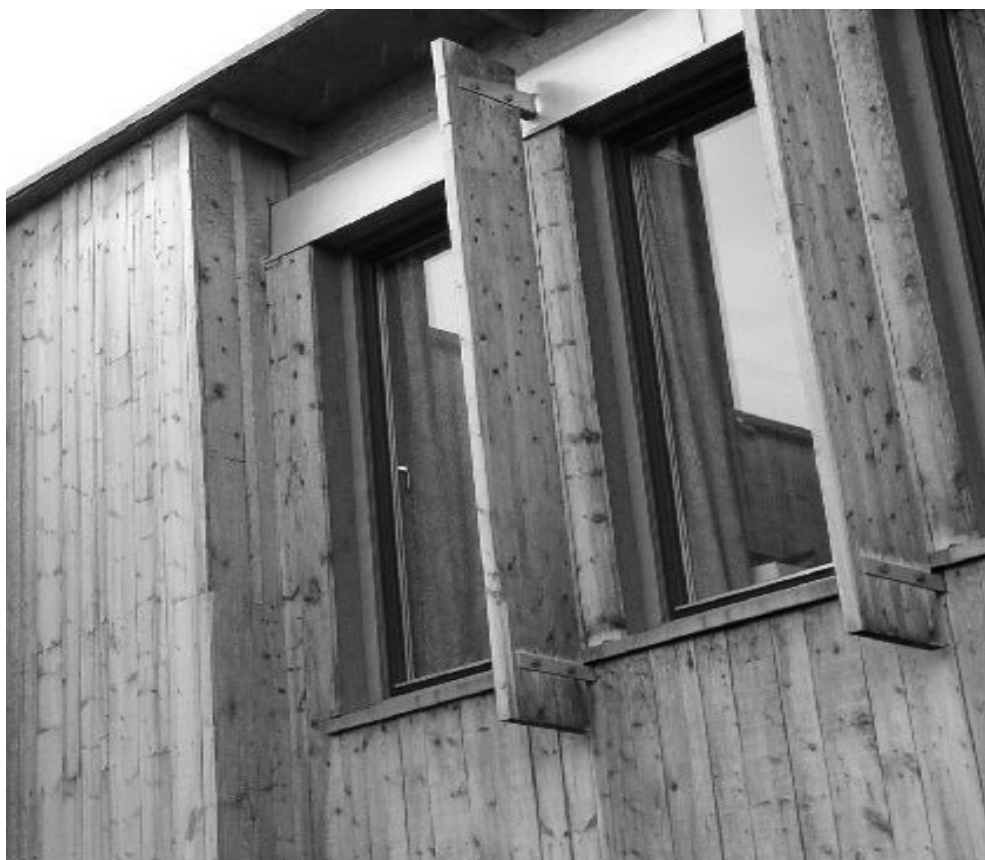
Figur 2.13

Generelt er det viktig å beskytte endeved gjennom konstruktiv trebeskyttelse. Dette gjelder også for limtre. I Rena Leir er det mye limtre med synlig tverrved som burde vært forblendet med tre, beslag eller ved forsegling med overflatebehandling som en forsikring mot delaminering (se figur 2.13 og 2.14).

Limtreprofiler brukt som solavskjerming. Disse blir stående som seil i vinden og får stor belastning fra vær og vind. Endeveden burde absolutt hatt en eller annen form for beskyttelse, enten kjemisk (maling) eller mekanisk (beslag). (foto: NBI).

Man kunne også montert enkelte sponbiter bare for å beskytte endeveden. Disse sponene kan fungere som ”offerved”, og kan byttes ut med jevne mellomrom, etterhvert som de har utført sin oppgave.

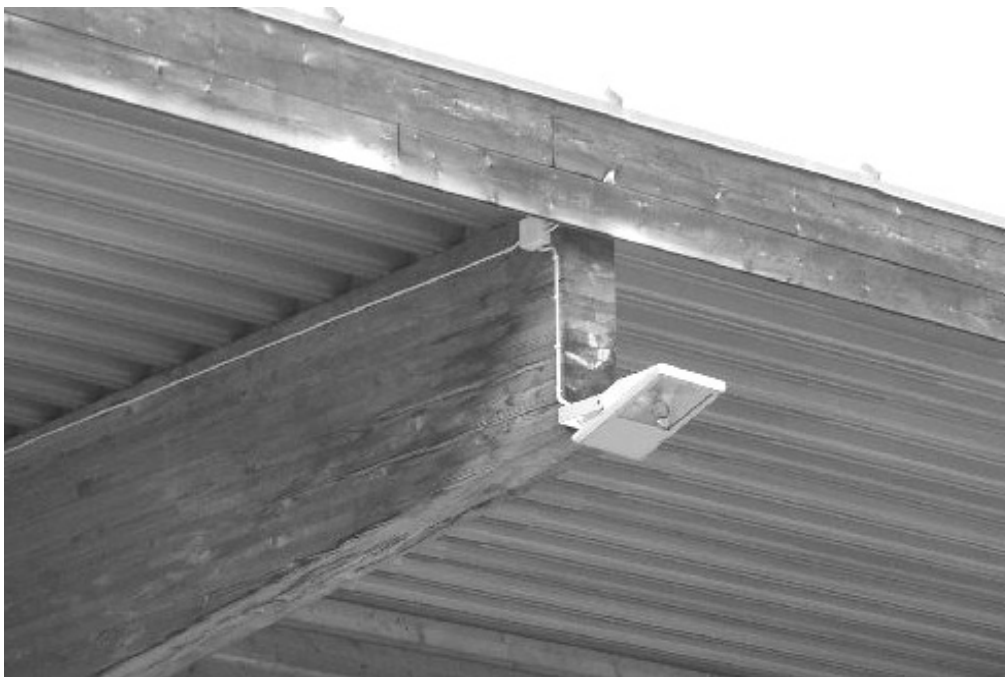
Figur 2.14

Ubeskyttet endeved av limtre. Man kan tydelig se at nedre del av enden har fått stor fuktbelastning og er i ferd med å delaminere seg noe. Ellers kan man også se de hvite flekkene på de horisontale vindskibordene over. Dette skyldes mye vann som renner av beslagene, særlig i skjøtene (foto: NBI).

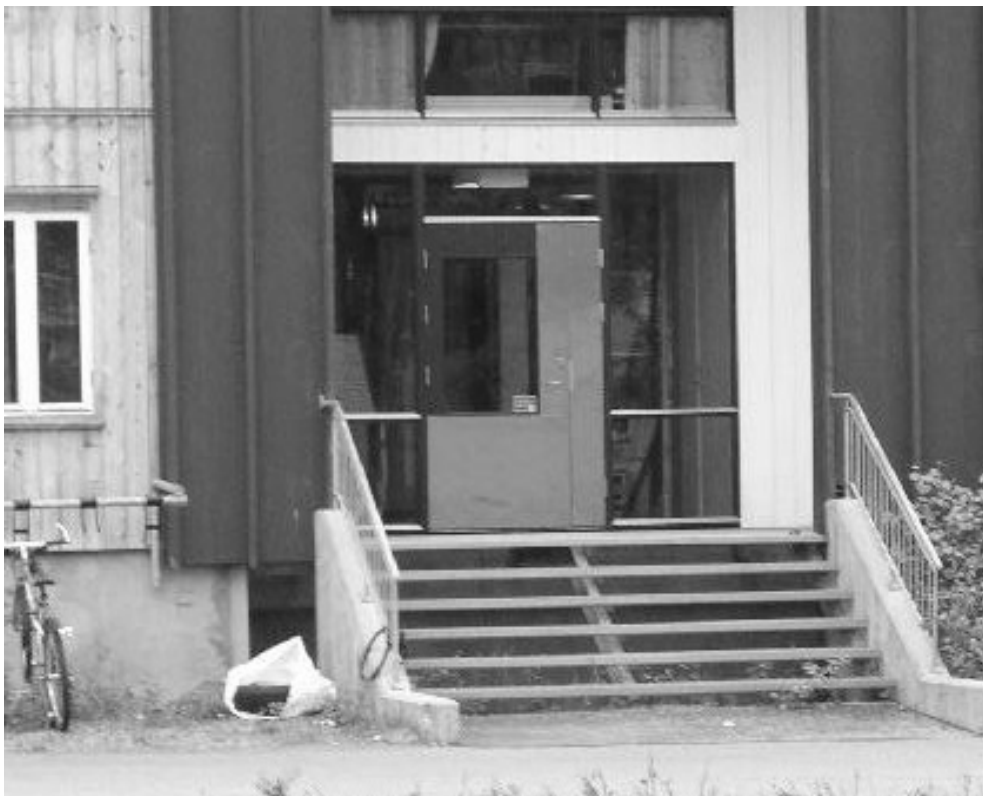
Figur 2.15

Endel ytterdører har også fått ekstra beslag på seg for å stå i mot spark og slag, og på den måten har man sannsynligvis forlenget levetiden til døra (se figur 2.15).

Ekstra beslag på dører og karmen for å øke levetiden. (foto: NBI).

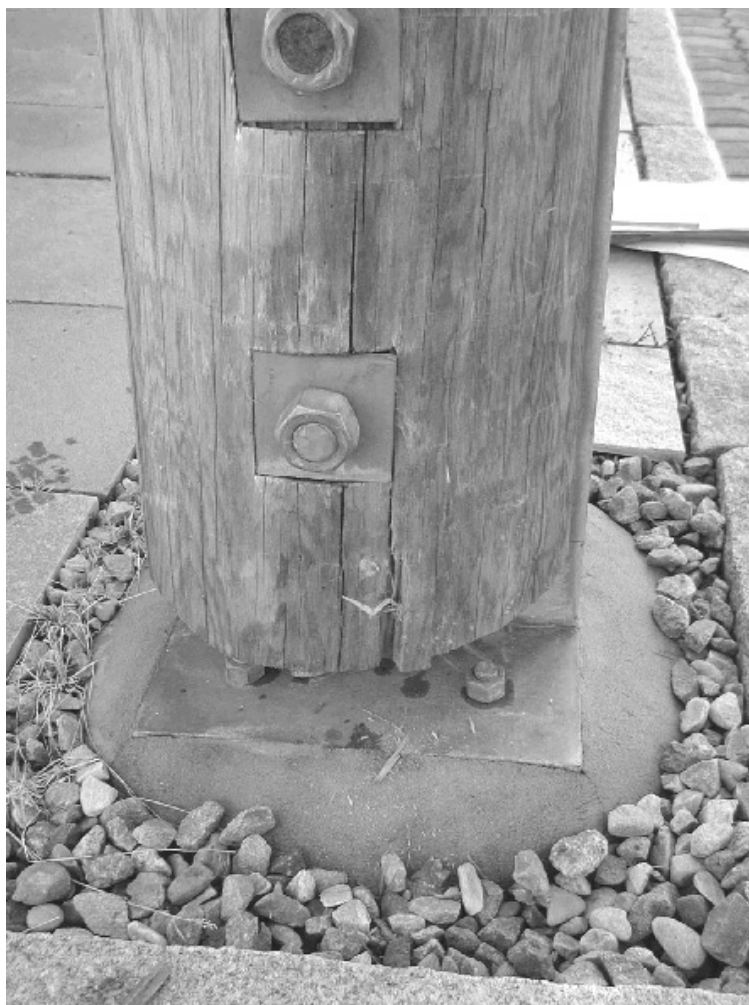
Figur A.1

Sløyfer mangler stedvis under nederste lekt på låvekledning. Låvekledningen er stedvis også dratt for langt ned mot bakken slik at vann spruter opp på tverrveden. Rundt inngangspartiet er trevirke stedvis ført helt i bakken, og vil råtne. En stolpe i overbygget må skiftes da den er råtten. Hvorfor denne har råtnet er vanskelig å forstå, men trolig må skadeforløpet ha startet før stolpen ble satt opp.

Bildet viser en stolpe som har råtnet i bunnen (foto: Silvinova AS).
