SBF2012 A0315 - Åpen

Rapport

Stabilitetsvurdering av bergknaus

OPPDRAKGSGIVER
VEASOPPDRAKGSGIVERS REF.
Øystein MoursundPROSJEKTNR
3C0979ANTALL SIDER OG VEDLEGG:
11+0

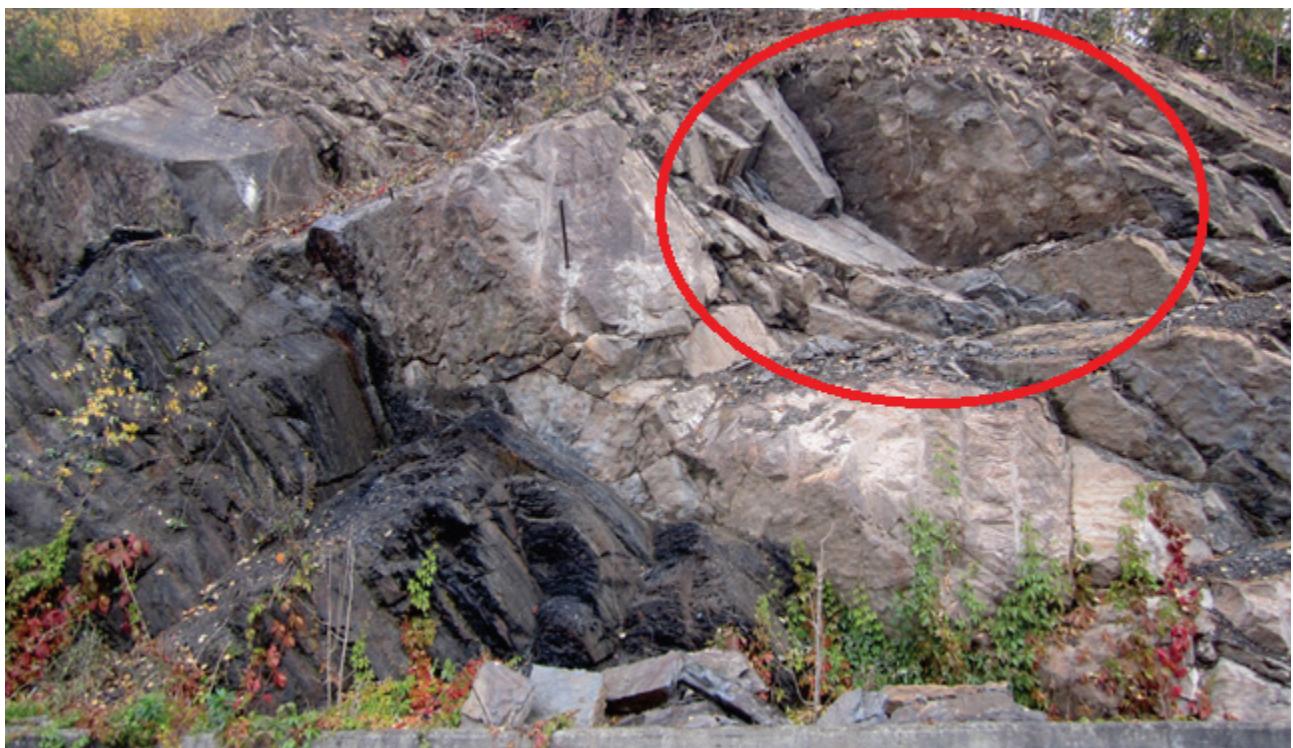
Til høyre i bildet i figur 1 er området hvor raset gikk 3. oktober markert med en rød sirkel. Bildet viser i tillegg at skiferbergarten langs sørøstsiden av skjæringen er mørkere enn bergarten i nordre del av skjæringen. Figur 2 viser et bilde SINTEF har fått fra VEAS, og som viser deler av rasmassene etter raset 3. oktober.

Figur 1: Rasområde fra 3. oktober markert med rød ring

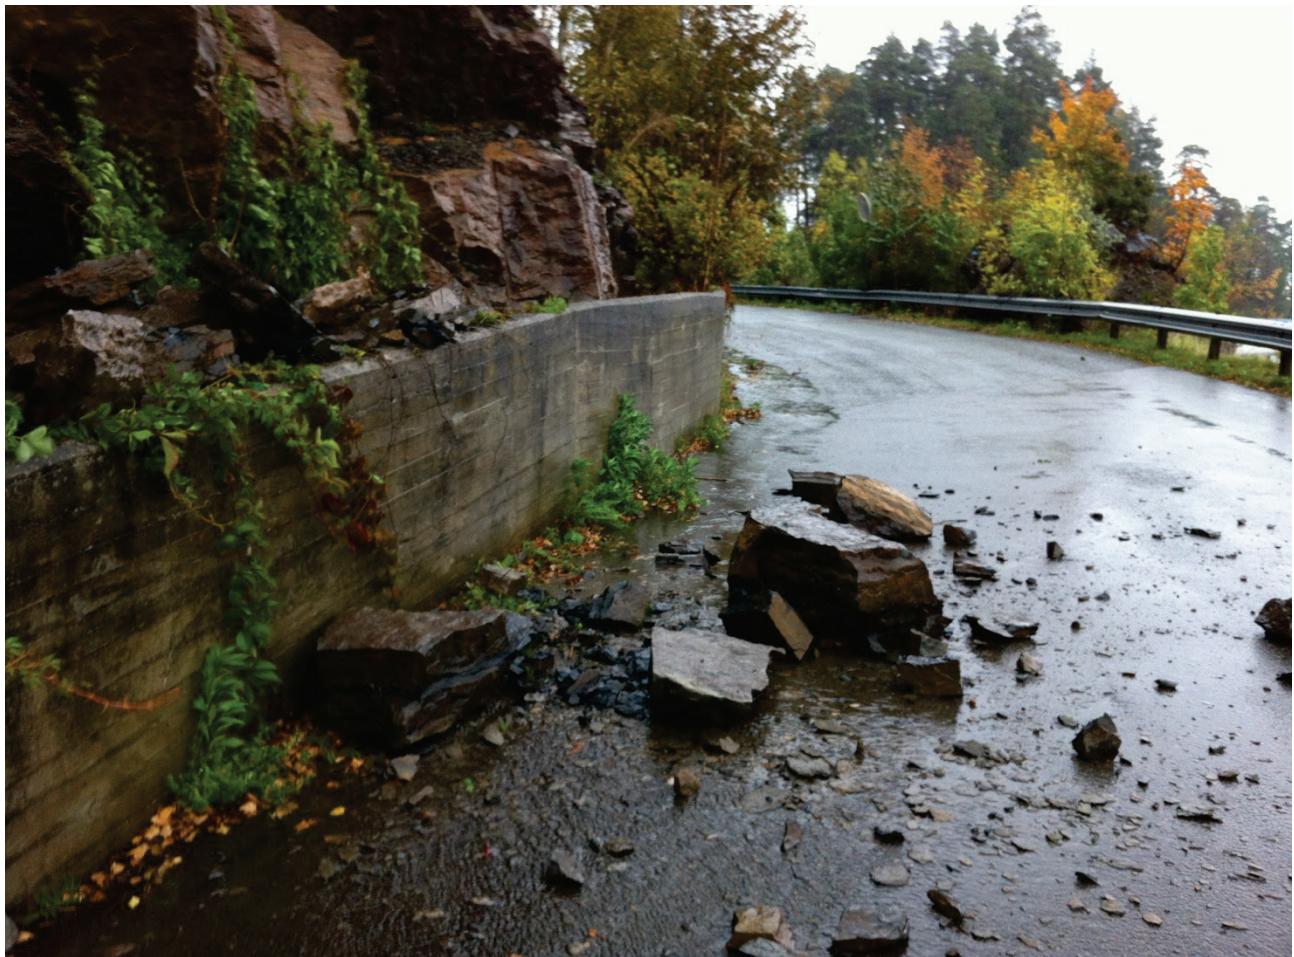
Figur 2: Ras 3.oktober 2012

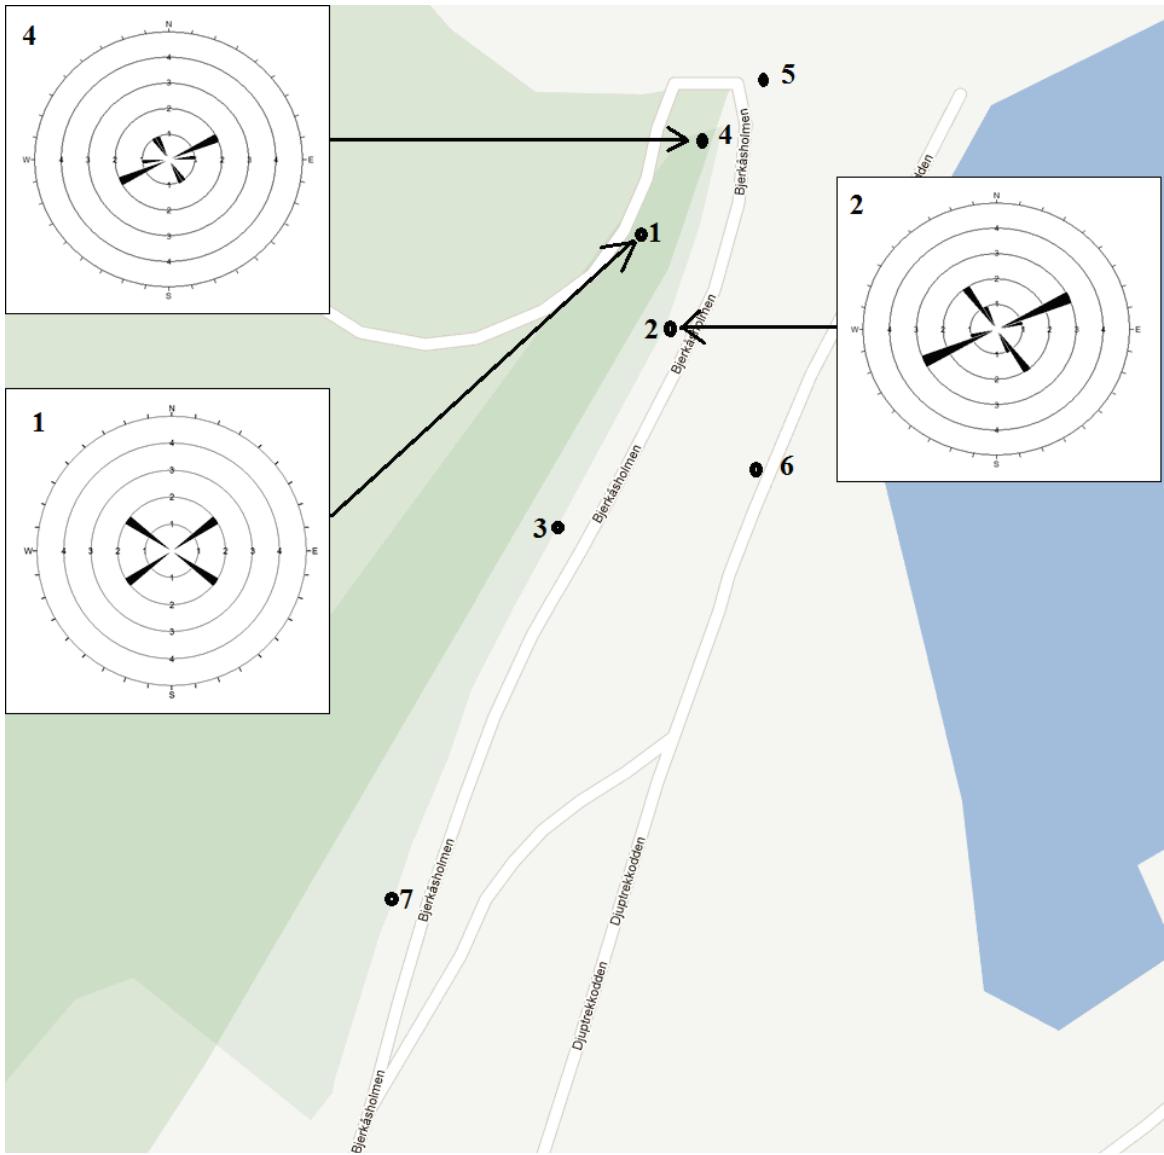
Figur 3: Lokaliteter for sprekkekartlegging og fotografering, inkludert sprekkeroser for lokalitet 1, 2 og 4

Figur 3 viser sprekkesettene for de strøk- og fall-målingene ved lokalitet 1, 2 og 4. Som figuren viser er den generelle trenden to dominerende strøk for alle lokalitetene. Siden knausen er relativt liten er det naturlig at de samme sprekkesettene går igjen ved flere lokaliteter.

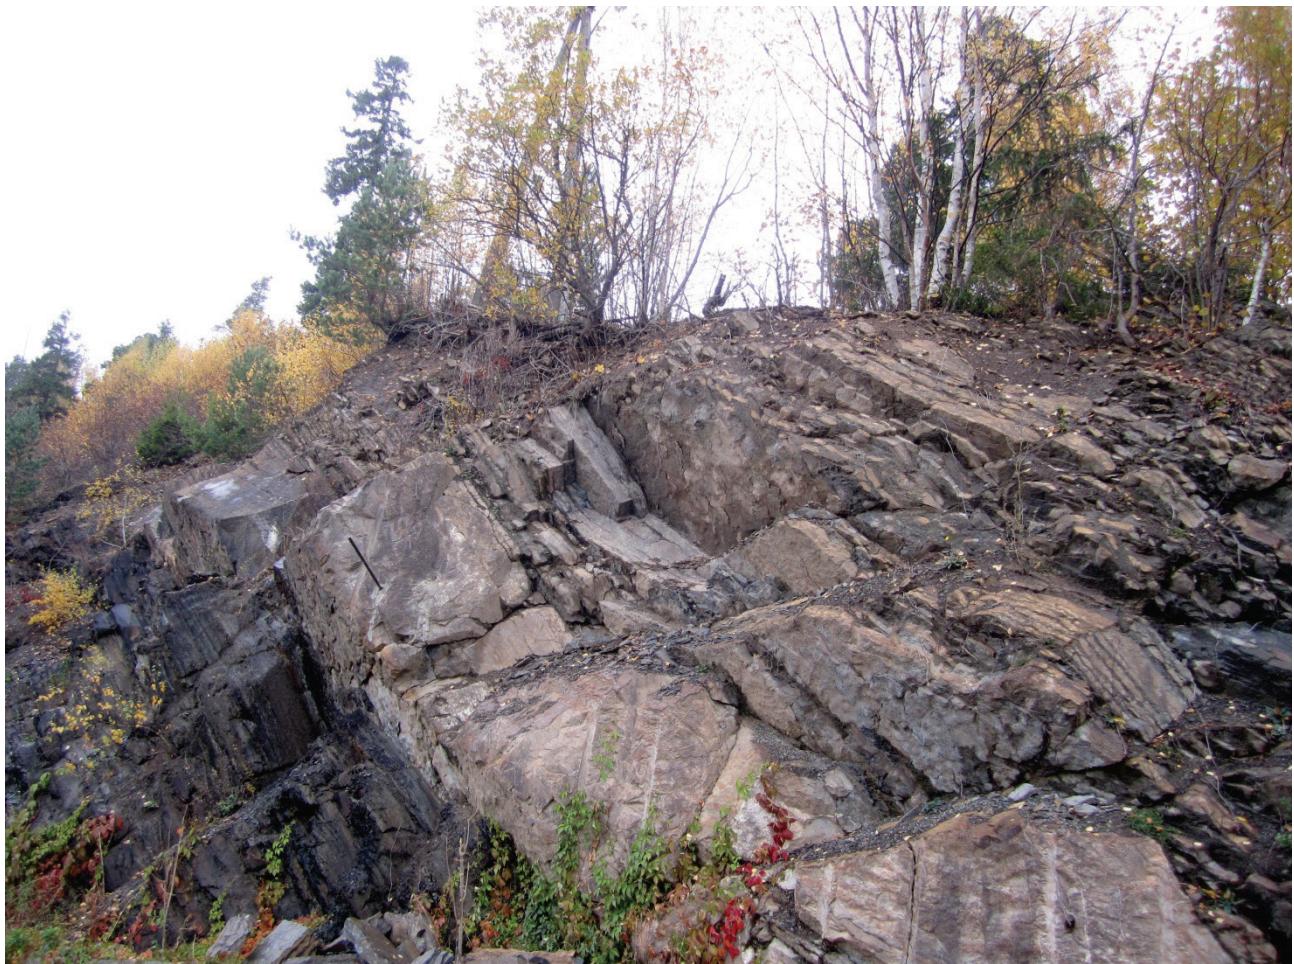
Det ble observert tre sprekkesett i tillegg til flere tilfeldig fordelt sprekk i bergmassen. Bergmassen har en tydelig lagdeling, hvor lagdelingen skjærer bergknausen på skrå som vist på bildet i figur 4. Fallet til lagdelingen er nært vertikalt, og ble målt til cirka 85°. Bildet viser også strømmastens plassering på toppen av bergknausen. Figur 5 viser lagdelingen i forhold til knausen og veien i området. Som figuren viser faller lagene mot nordvest.

Figur 4: Bergmassen har en tydelig lagdeling

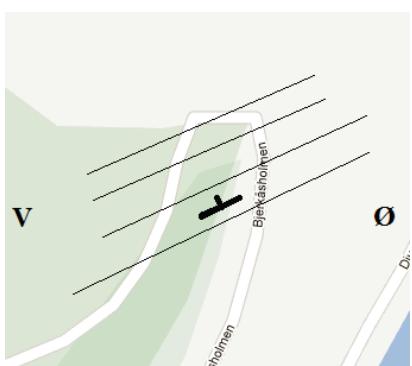
Figur 5: Lagdeling i forhold til knausen og veien

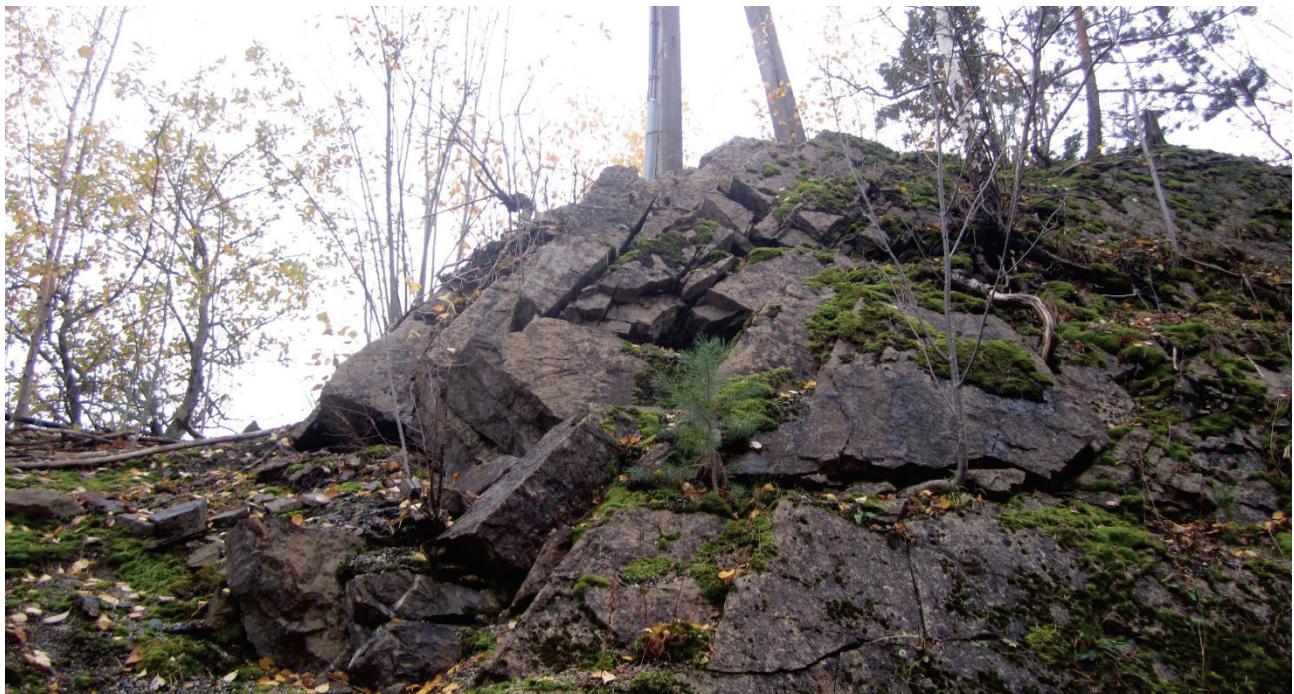
Det ble observert flere åpne sprekker i området. Spesielt var det mange åpne sprekker og løse blokker på oversiden av knausen, mot nordvest (figur 6). I dette området heller berglagene bort fra veien, og de løse blokkene hviler dermed mot det bakenforliggende berget. Det er spor etter mindre nedfall i veikanten, hovedsakelig stein i håndstykkestørrelse eller mindre.

Figur 6: Oversiden av knausen

De tilsynelatende løse blokkene i knausen bør som et umiddelbart og kortsiktig tiltak i alle tilfeller fjernes. Det vil kunne gi VEAS litt mer tid på å vurdere det permanente tiltaket

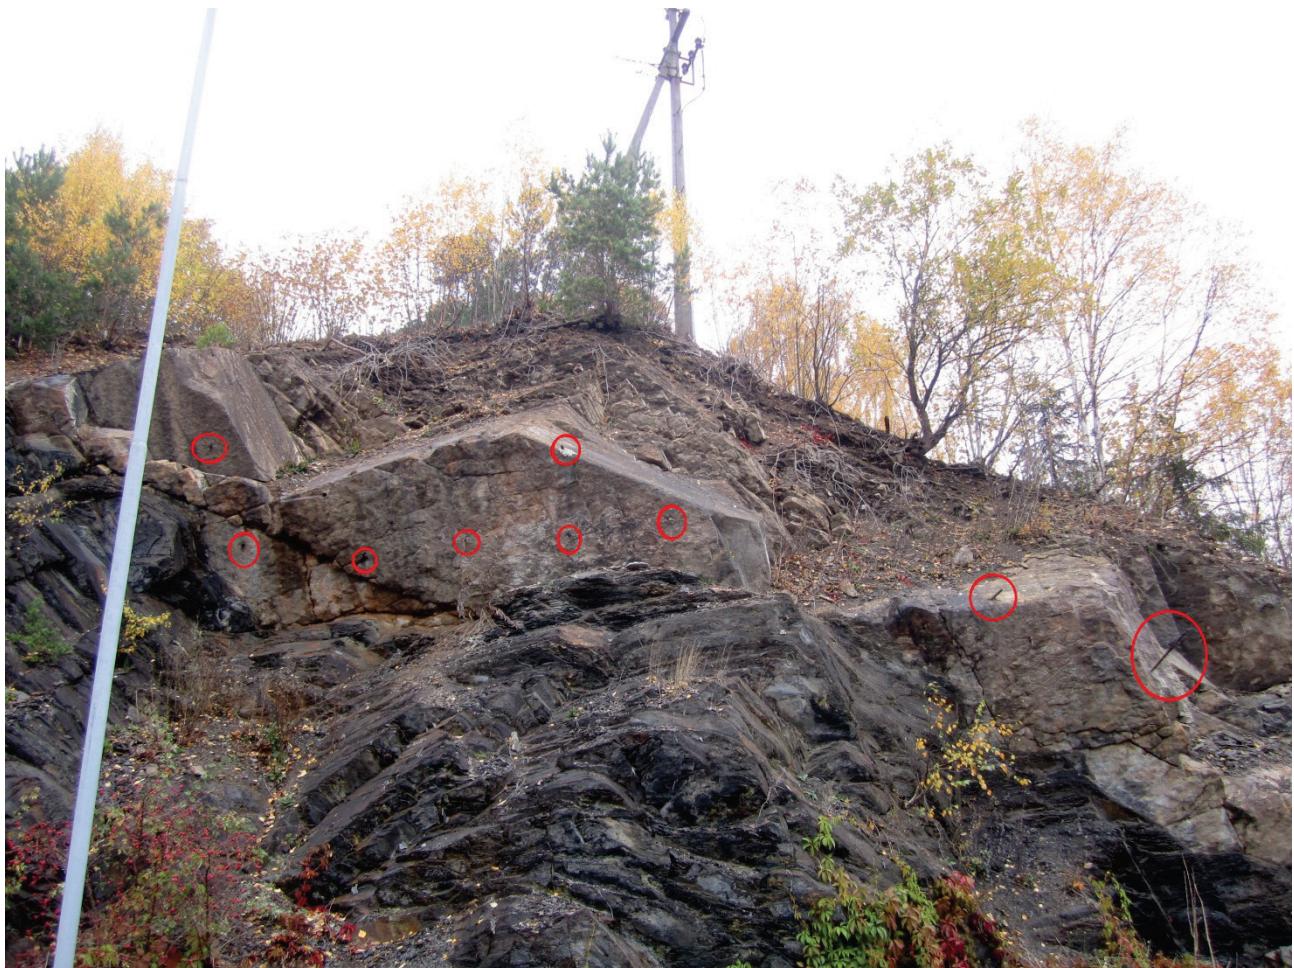
På østsiden av knausen hellet bergartslagene utover mot veien. I øvre halvdel av skjæringen er det flere blokker på over $1m^3$ som ser ut som de er avløst av sprekker både i underkant og i bakkant (figur 7). De største blokkene er sikret med stag. Stagene er markert med røde ringer i figur 7. Det er vanskelig å vurdere tilstanden til de eksisterende stagene. Stagene fremstår som gyste basert på spor av gysemasse rundt stagene, men det er vanskelig å si sikkert basert på avstandsobservasjoner. Det er naturlig å tro at stagene har en noe redusert bæreevne i forhold til eventuelle nye bolter.

Figur 7: Blokker sikret med stag, stagene er markert med rød ring

Sprekkesettene som er observert viser muligheter for utglidning. Lagdelingen heller utover veien på sørøstsiden av knausen, og kan derfor føre til utrasinger der blokker blir liggende med overheng. I tillegg er det sprekkesett som avløser blokker i en kilegeometri i underkant, som vist blant annet på figur 7. På oversiden av knausen, ved lokalitet 1, er det flere blokker som er tilsynelatende løse.
