Vurdering av årsak til skade på not i forbindelse med rømmingshendelse i 2014

EMNEORD:
Oppdrettsnot
Inspeksjon

DATO
2015-04-13

RAPPORTNR SINTEF A26872
ISBN 978-82-14-05878-9

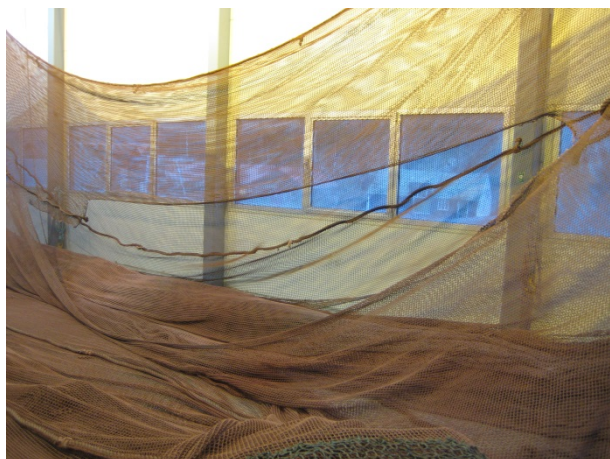
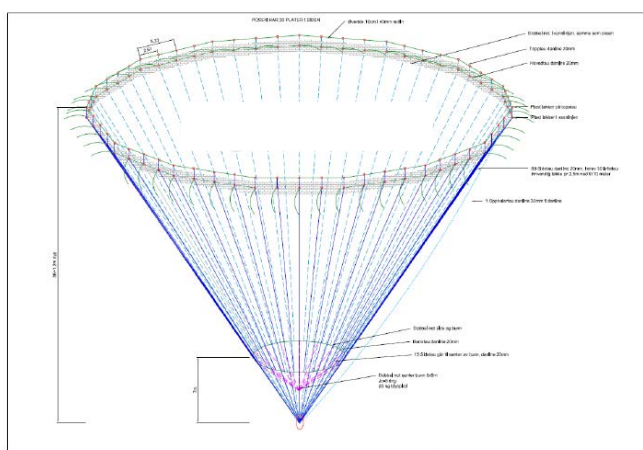
Den aktuelle nota ble inspisert på notbøteri i forbindelse med dette arbeidet. Nota var av type spissnot med skrå sider som samles i et felles bunnpunkt (Figur 1), og var 36 m dyp fra hovedtauet. I drift hang det et lodd bestående av kjetting med en vekt på 3350 kg i bunnpunktet. Notlinet hadde en oppgitt standard maskestykke på 136 kg, 19 mm halvmaske og en soliditet på 0,25. Det aktuelle området med skader var skjært ut av nota ved et tidligere tidspunkt og hadde ikke vært vasket (Figur 2). Resten av nota var blitt vasket av hygienehensyn. Området med skade var lokalisert på NØ side av nota ved innfesting av hanefot (beskrevet i [2]).

Figur 1: Not klargjort for inspeksjon og tegning av not.

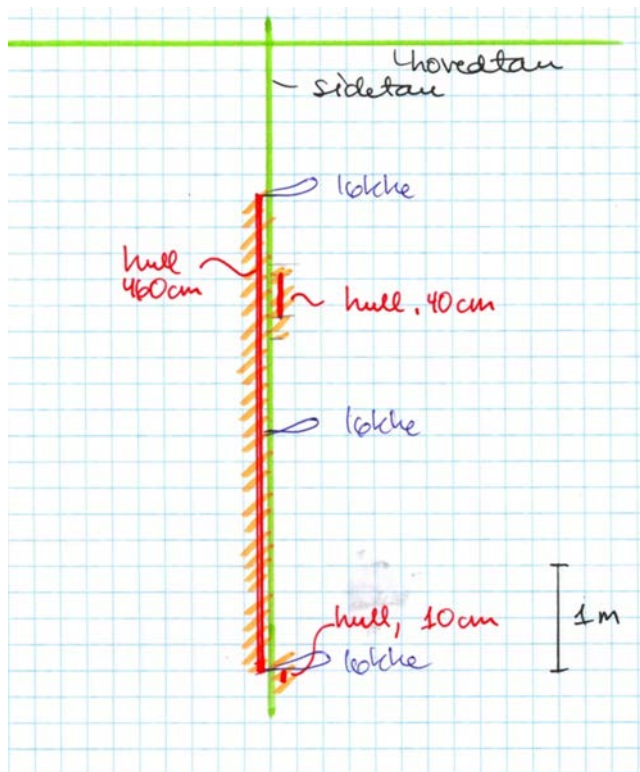
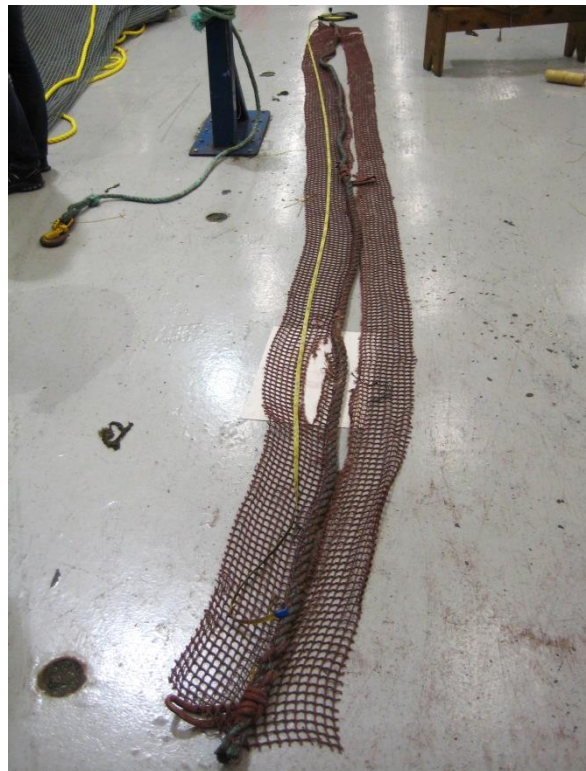
Figur 2: Venstre: Skisse av skadd område med plassering av hull (rødt). Orange skravering angir områder med synlig gnagslitasje (bredden er ikke i skala). Høyre: Bilde av skadet notlin som ble skjært ut av nota ved en tidligere anledning.

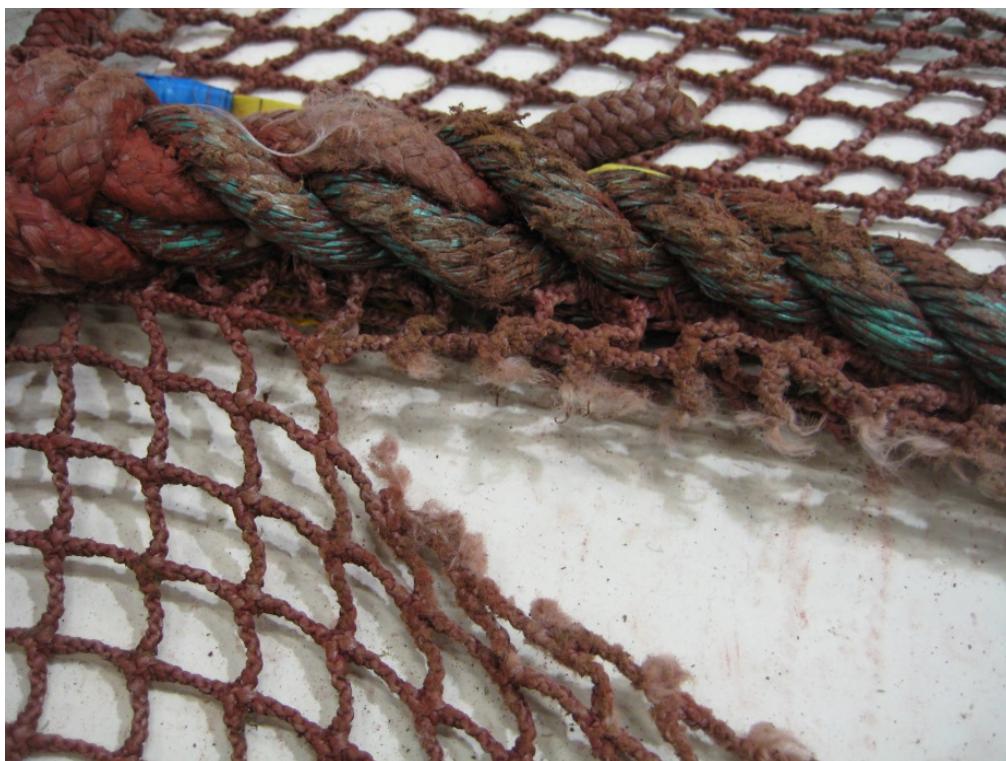
Figur 3: Øvre ende av den store riften.

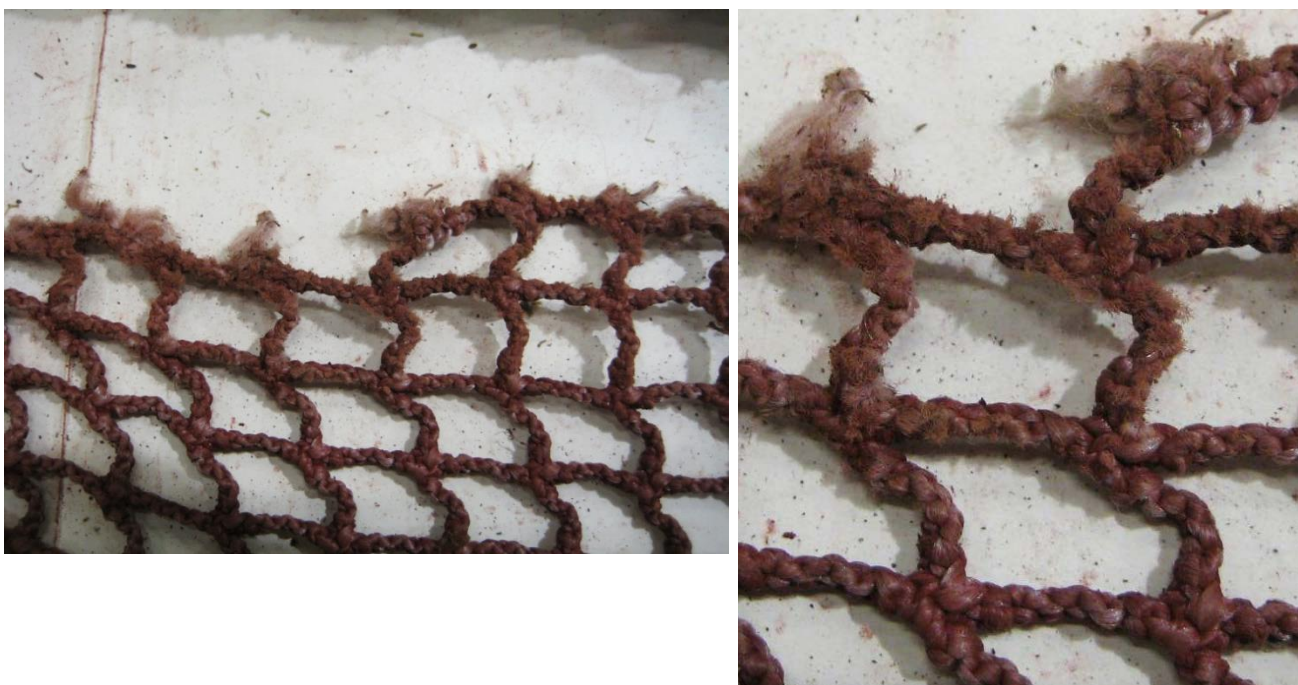
på utsiden og siden av horisontale stolper i notlinet, og i noen begrensede områder også på vertikale stolper (Figur 4 og Figur 9). Det var ingen tegn til gnag fra innsiden av nota. Dette tyder på at nota har vært utsatt for slitasje fra legeme på utsiden med vertikal bevegelse i forhold til notlinet.

Figur 4: Notlin med gnagskader ved øvre enden av den store riften (zoomet inn til høyre).

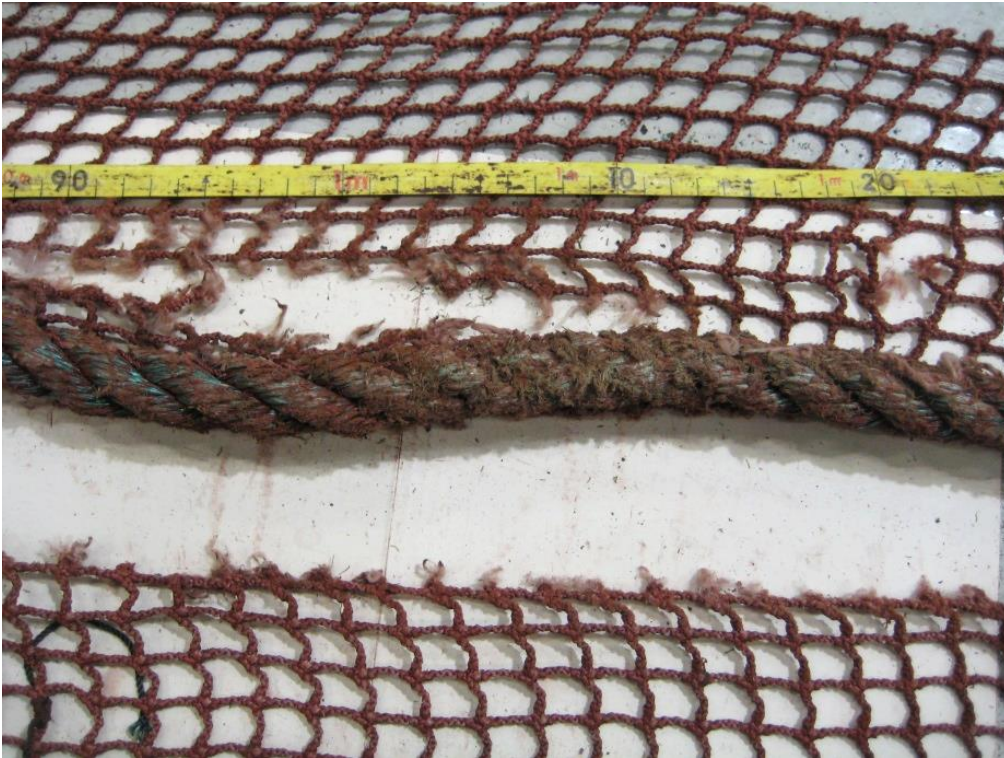
Først ble skadeområdet studert og fotografert (Figur 2 til Figur 10). Det ble observert 3 rifter langsmed sidetau med lengde på 460, 10 og 40 cm og småskader i nærheten av disse (Figur 5, Figur 7, Figur 10). I nærheten av riftene var det moderate slitasjeskader på utsiden av nota i form av oppfliset notlin og tau. Typisk var det slitasje på to masker ved siden av den store riften, men stedvis også over flere masker. Den store riften befant seg i 2. til 4. maske fra sidetau, og dette varierte over dybden til nota. Gnag ble observert

Figur 5: Skader på begge sider av tau 1 meter under øvre ende av den store riften.

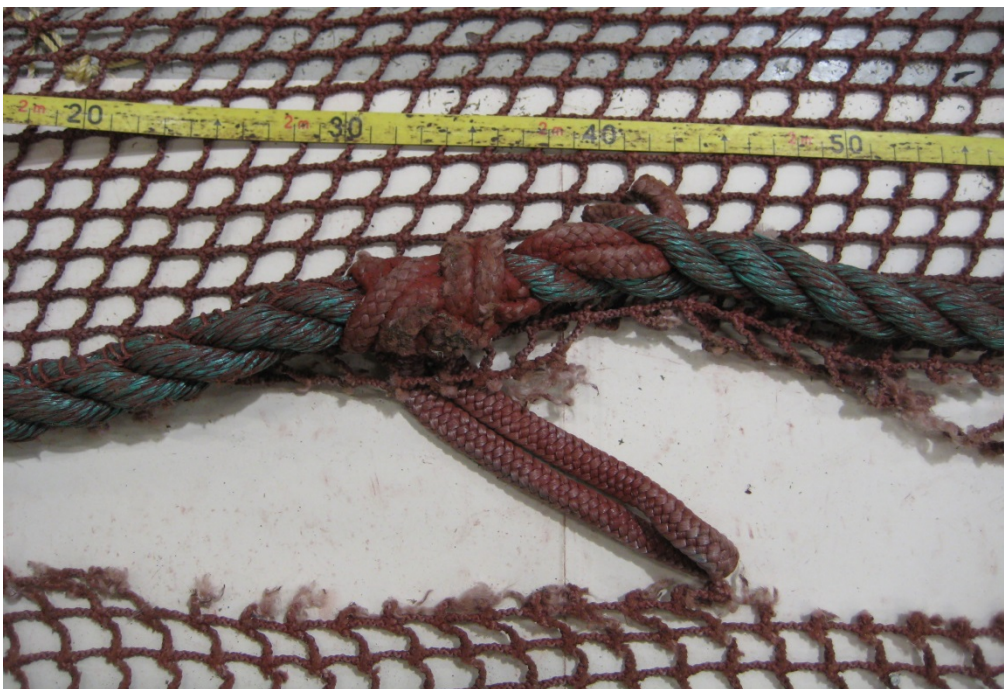
Figur 6: Ved 230 cm (midt på den store riften). Her "flytter" riften seg fra 2. maske (over) til 4. maske (under).

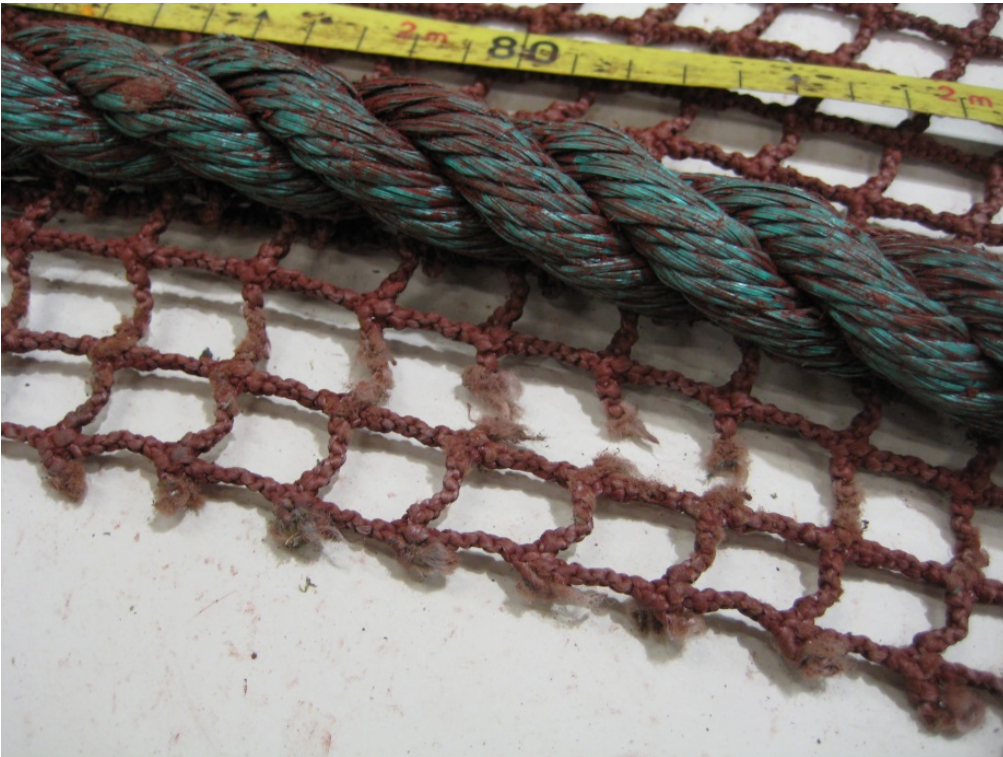
Figur 7: 280 cm nedenfor øvre ende av den store riften.

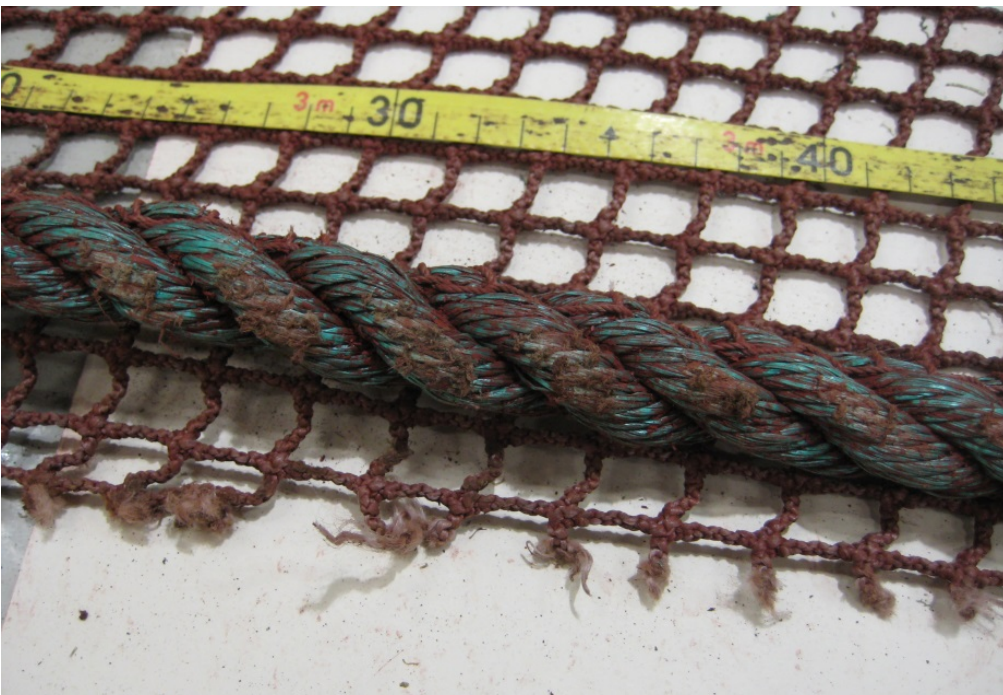
Figur 8: 330 cm nedenfor øvre ende av den store riften. Her endrer riften horisontal posisjon (maske) i notlinet.

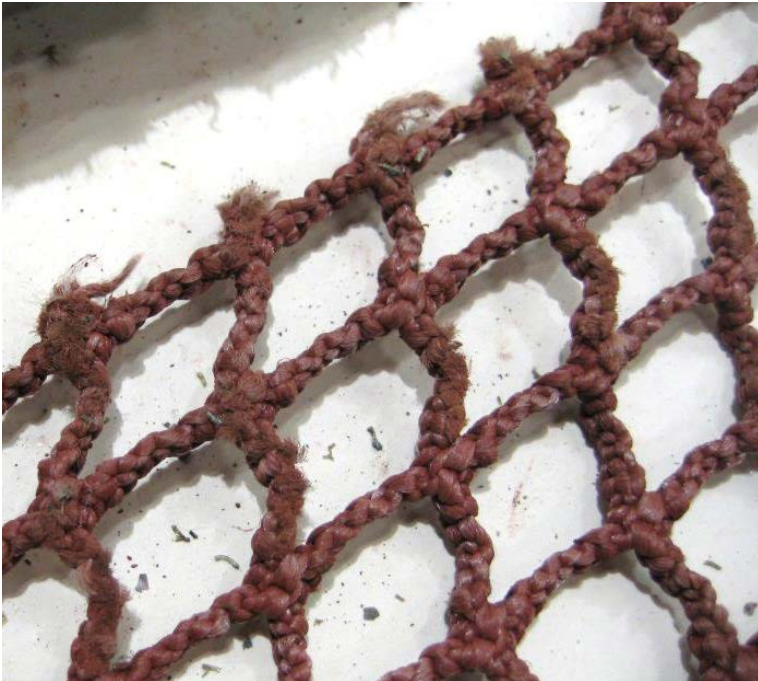
Figur 9: Gnagskader i notlin 420 cm nedenfor øvre ende av den store riften.

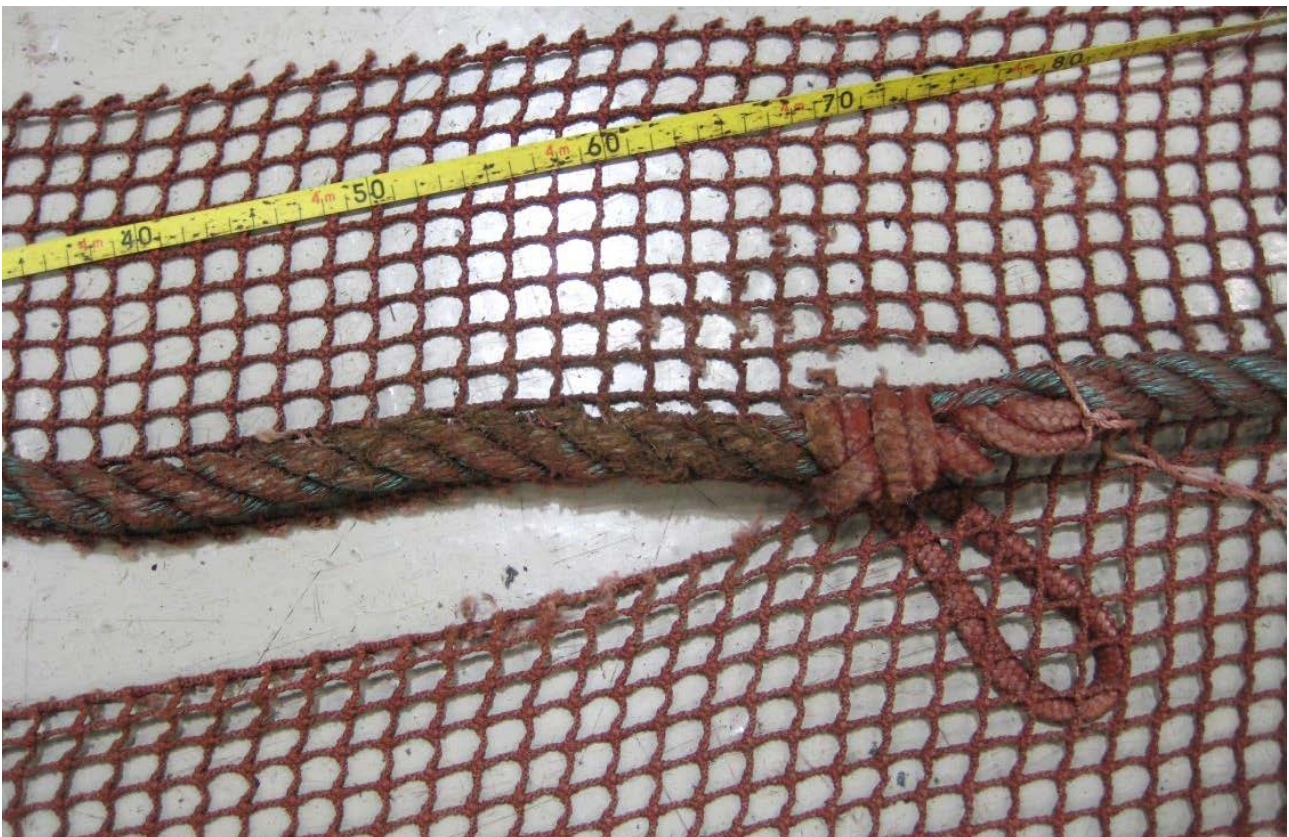
Figur 10: Ved nedre ende av den store riften.

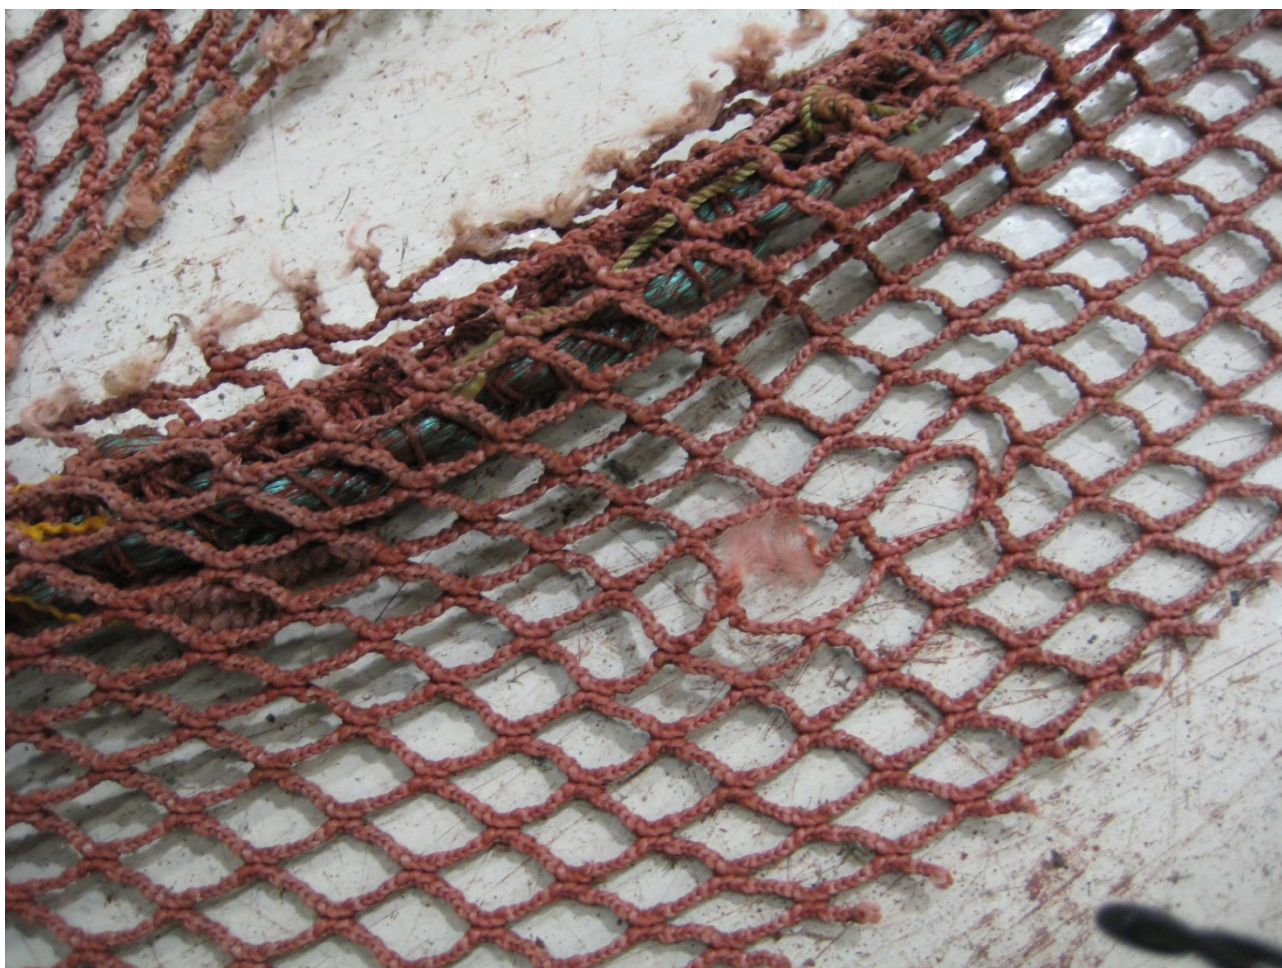
Utseende til bruddflatene i riftene var likt det man vil få ved en maskestyrketest (Figur 11): Det stakk ut lange, lyse og glatte filamentbunter, og bruddet inntraff typisk i nærheten av en knute. Dette antyder at skaden kan ha oppstått som følge av overbelastning i strekk i tråden, noe som generelt kan inntreffe dersom noe hekter i tråden (tilsvarende krok i maskestyrketest) eller ved kraftig strekk over notlinet. Skadene kan også skyldes at skarpe kanter og utstikkere på for eksempel kjetting kan ha hektet eller skjært i notlinet (typisk for småskader i Figur 10). Kjetting kan ha skarpe utstikkere for eksempel fra galvanisering, som følge av rustskader eller hard begroing som kan skjære hull i notlin. Tydelig gnagslitasje på notlinet kan bety at notlinet var svekket i noen grad før det ble overbelastet.

Figur 11: Bruddflatene i riftene ligner på skaden man får ved maskestyrketest (tatt midt i bildet).
