**KARTLEGGING AV  
TÆRINGSSKADER  
PÅ FISKEBÅTER  
BYGGET I ALUMINIUM**

**SINTEF Fiskeri og havbruk AS  
Oktober 1999**

RAPPORTNR. 830008.00.01	GRADERING Åpen	OPPDRAKSGIVERS REF. Gunnar Kristian Halvorsen, rådgiver	
GRADER. DENNE SIDE	ISBN 82-14-01469-7	PROSJEKTNR. 830008 Tæringsskader på aluminiumsbåter	ANTALL SIDER OG BILAG 43
ELEKTRONISK ARKIVKODE Rapport-A99007.doc		PROSJEKTLEDER (NAVN, SIGN.) Halvard L. Aasjord	VERIFISERT AV (NAVN, SIGN.) Håvard Røsvik, gruppeleder
ARKIVKODE STF80 A99007	DATO 1999-10-20	GODKJENT AV (NAVN, STILLING, SIGN.) Karl A. Almås, adm.dir

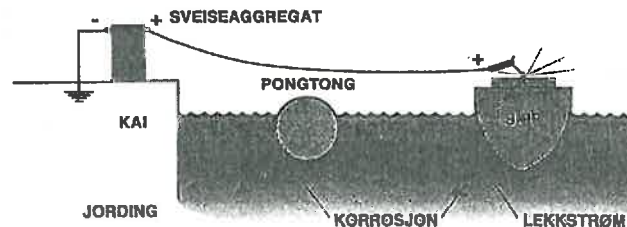
Figur 3

Et eksempel på årsak til lekkstrømskade er når det utføres sveisearbeid ombord i et fartøy som ligger ved kai (figur 3) og der man kun trekker den positive sveisekabelen ombord i fartøyet, mens jordingen befinner seg på land. Her vil det gå en positiv strøm gjennom skroget ut i sjøvannet og inn til land. Dette kan forårsake tæringsskader på utsiden av skroget i løpet av relativ kort tid fordi det her kan være snakk om store strømstyrker.

Skader kan unngås ved å jorde fartøyet til kai eller at det mellom sveiseapparatet og fartøyet anordnes en separat kabel med tilstrekkelig tverrsnitt slik at ingen lekkstrømmer går via sjøvannet.

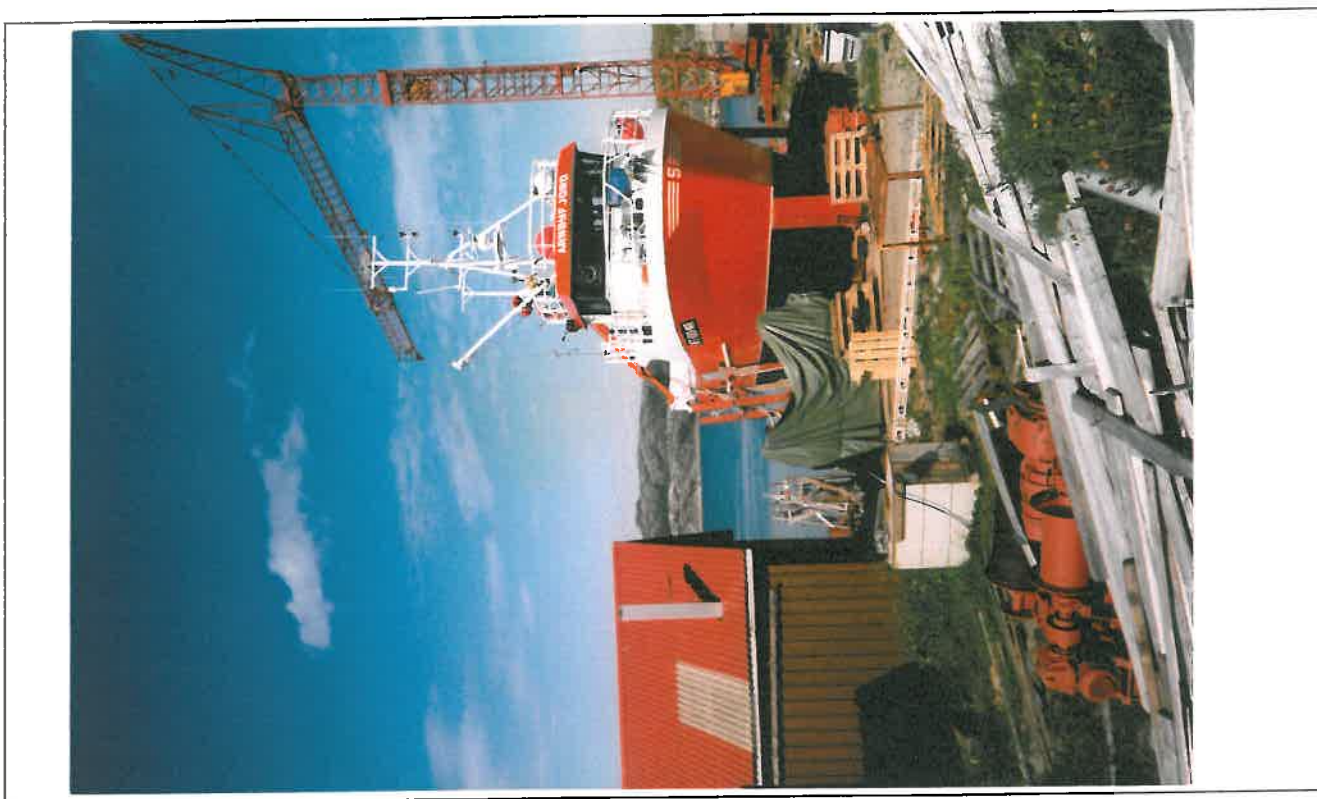
På det andre fartøyet M/S "Arnøyfjord", reg.nr. NT-100-NR, ble det oppdaget fukt utvendig på sveiser i kjølkassen midtskips i forbindelse med slipsetting for rutinemessig vedlikehold. I dette tilfellet hadde prosessen gått hurtig fordi da båten på nytt ble slipsatt tre uker senere for å kontrollere sveisene så sprutet det vann ut gjennom sveiser i kjølkassen under lasteromseksjonen.

Bilde 9: Kystfiskebåten M/S "Arnøyfjord" NT-100-NR (Nærøy), slippsett på Måneset. Byggeverft: Solnes Båt AS, bygg nr. 65, 1992. Tæringskader i bunnparti under bulkrom oppdaget /reparert 1996.

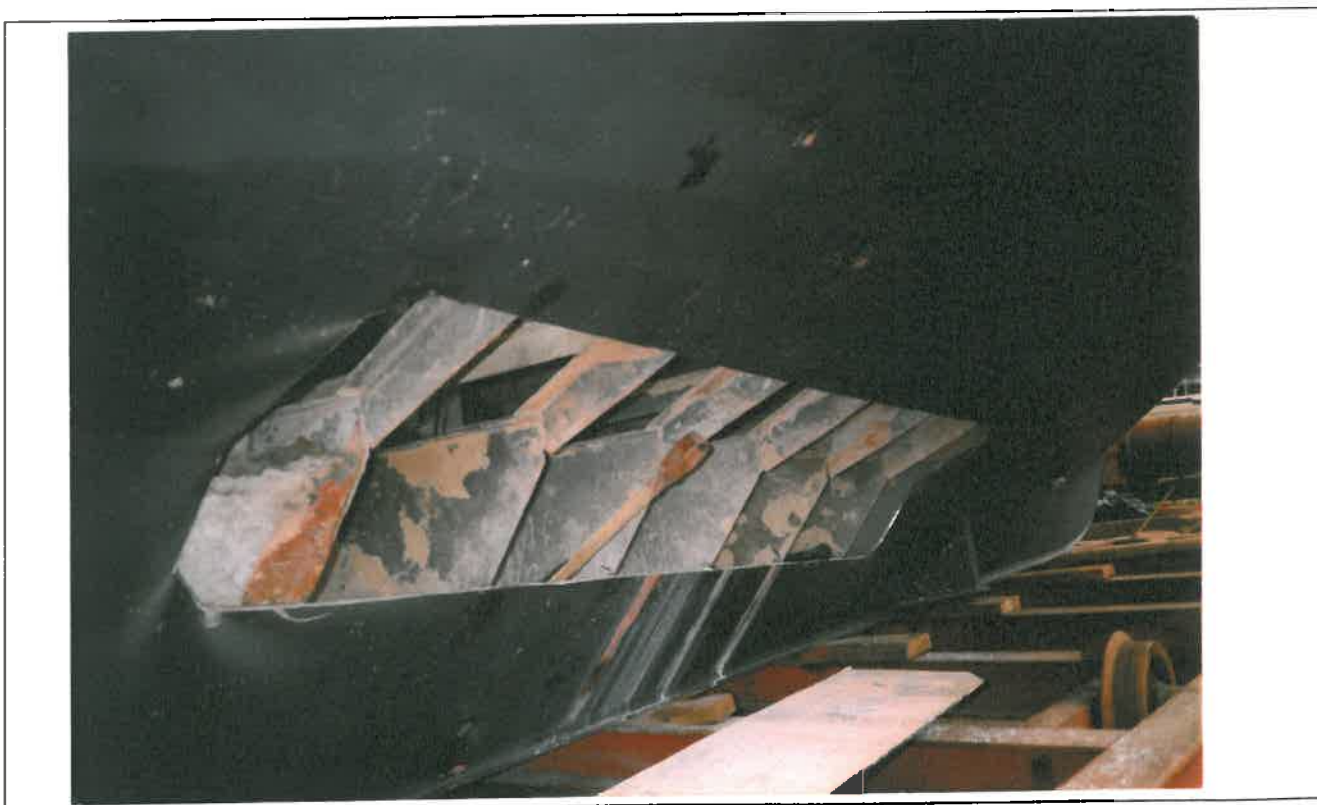
Nærmere undersøkelser sammen med Skipskontrollen av M/S "Arnøyfjord", etter at fast ballast i bunnparti under lasterom var fjernet, avdekket følgende skader i midtskipsområdet, se bilde 9 og 10.

- d) Samtlige spant i bunnpartiet var delvis løsnet i en lengde på ca 1 meter fra forbindelsen spant/bunnstokk og oppover fordi sveisene var opptært
- e) Tæringsskader ble oppdaget på noen platefelt i nedre del av kjølkasse hvor det kun var benyttet betong.

Bilde 10: Tømming av betongballast på M/S "Arnøyfjord" NT-100-NR (Nærøy), bygg nr. 65 ved Solnes Båt AS, levert 1992. Tæringskader i bunnparti under bulkrom oppdaget og reparert i 1996.

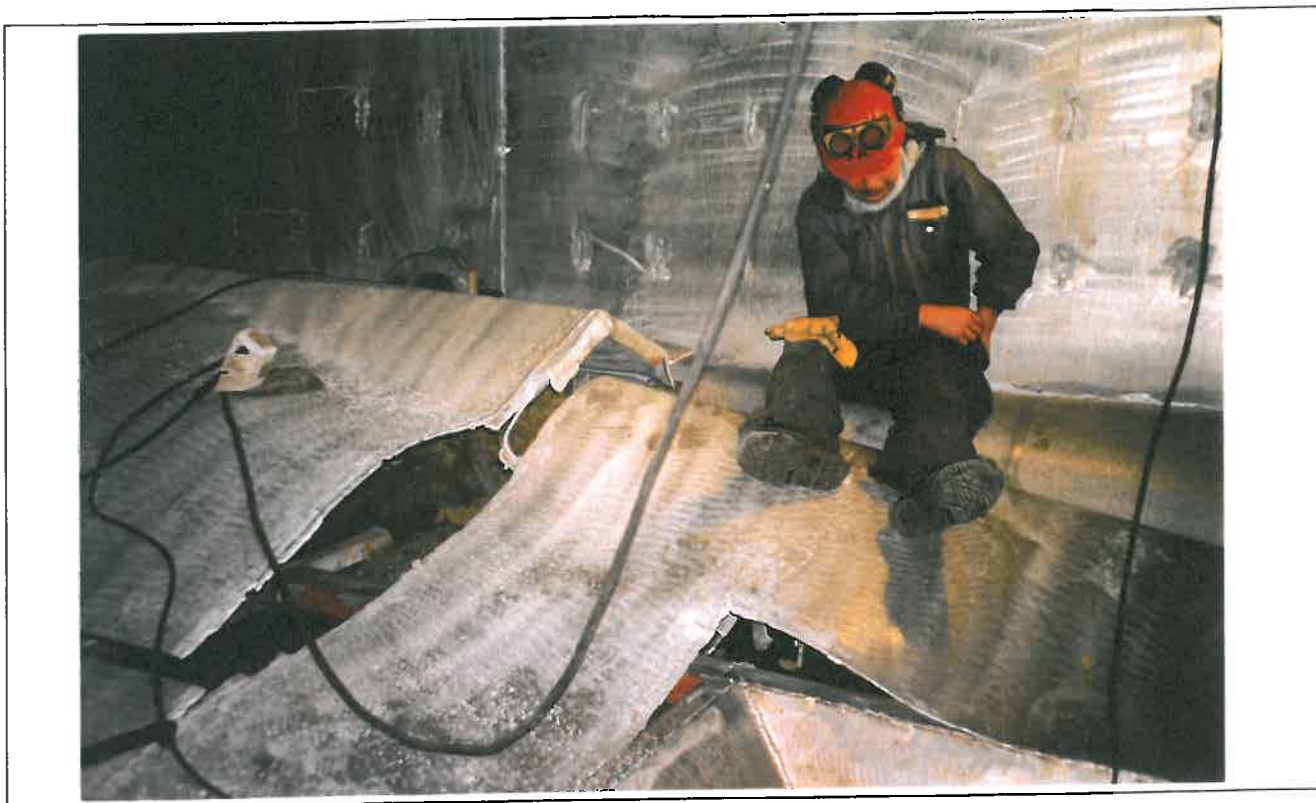
Bilde 15: Skader på garneringen i bulkrom på M/S "Solværgutt" N-12-A, etter en eksplosjon under reparasjonsarbeid i Grovfjord i mai 1999. Bygg nr. 60, Skogsøy Båtbyggeri AS, Mandal, nov. 1998.

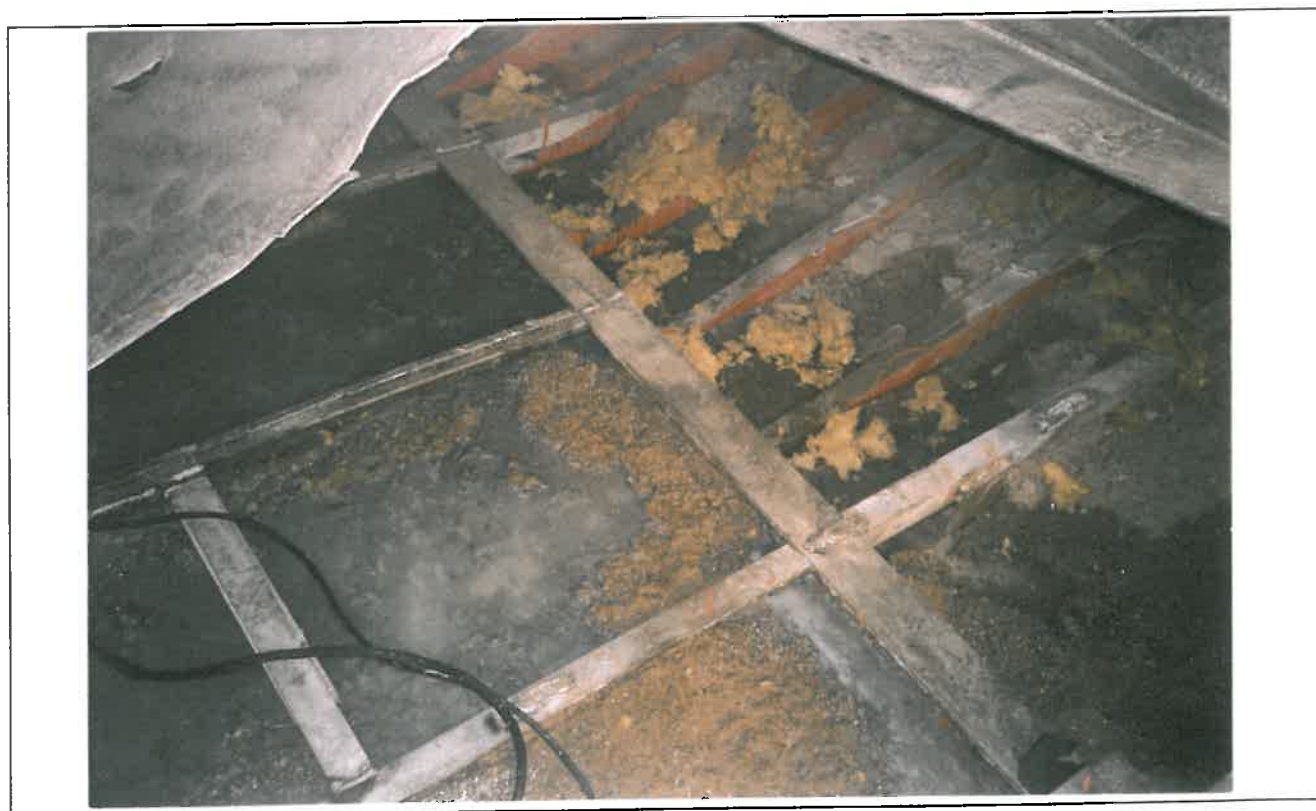
Bilde 16: Fjernet garnering (4 mm plater) i bulkrom på M/S "Solværgutt" etter eksplosjonen ved verksted i Grovfjord, mai 1999. Bildet viser vanddammer oppå betongen samt rester av våt steinull.
