## Laksetrappene i Manndalselva i Troms

Vurdering av tilstand og funksjon

2018-10-30

**RAPPORTNR**  
2018:01010

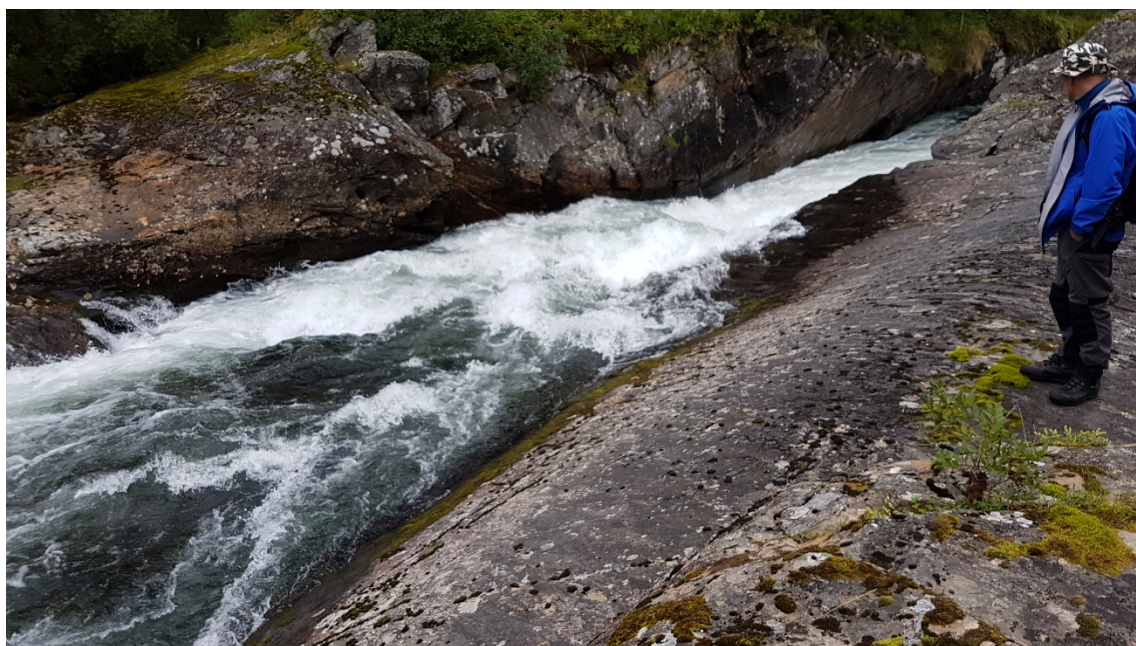
I den nedre delen av vassdraget er stigningen liten fram til man kommer til Notkulpen, som befinner seg ca. 50 meter nedenfor Brufossen. På den nederste strekningen fra sjøen er det mest sand, mens det finnes enkelte kulper med grus og kuppelstein på en kortere strekning opp mot Notkulpen. Det er således en begrenset strekning som er egnet for gyting og oppvekst hos laksefisk nedenfor den nederste laksetrappen i Brufossen. Ved hjelp av flymålinger med rød laser (<https://hoydedata.no/LaserInnsyn/>) ble overflatenivået i Notkulpen anslått til omkring 9,8 moh, mens overflatenivået kulpen ovenfor (hvor inngangen til laksetrappen befinner seg) er omkring 12,3 moh. Høydeforskjellen på ca. 2,5 meter (se Figur 3) ble under befaringen vurdert som et betydelig oppvandringshinder for fisk. Her er det et trangt fossestryk med høye vannhastigheter, og ut fra vurderinger på stedet antas det at fisken, spesielt på høye vannføringer, vil ha utfordringer med å komme opp til laksetrappa ved Brufossen.

Figur 3. Fossetryket mellom Notkulpen og Brufossen.

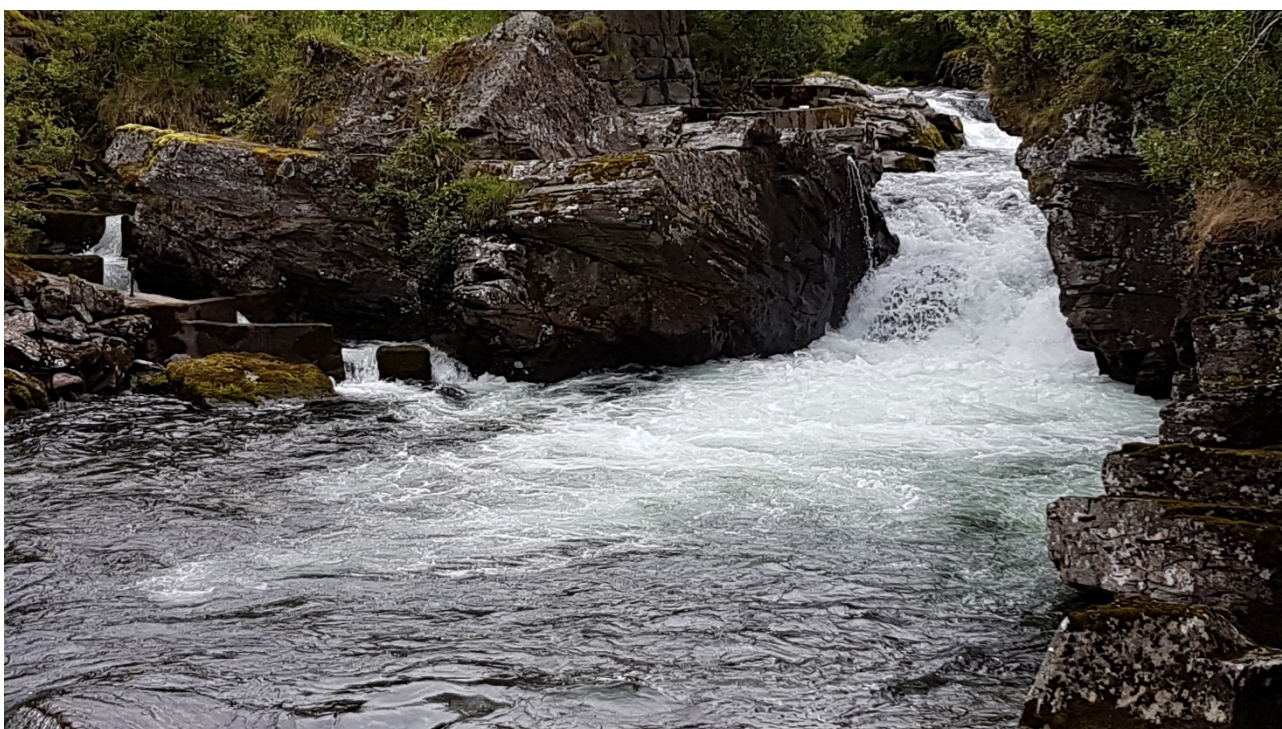
Trappa i Brufossen ligger fint plassert i fossens innersving på elvas østside og består av ca. 10 kulper. Trappa er hovedsakelig sprengt i fjell med støpte terskler i betong. Inngangen til trappa er plassert i skjul under en fjellhammer ved foten av fossen (Figur 4). Inngangen består av to strømmer, separert med en betongblokk (Figur 5).

Figur 4. Inngangen og den nedre delen av fisketrappen i Brufossen

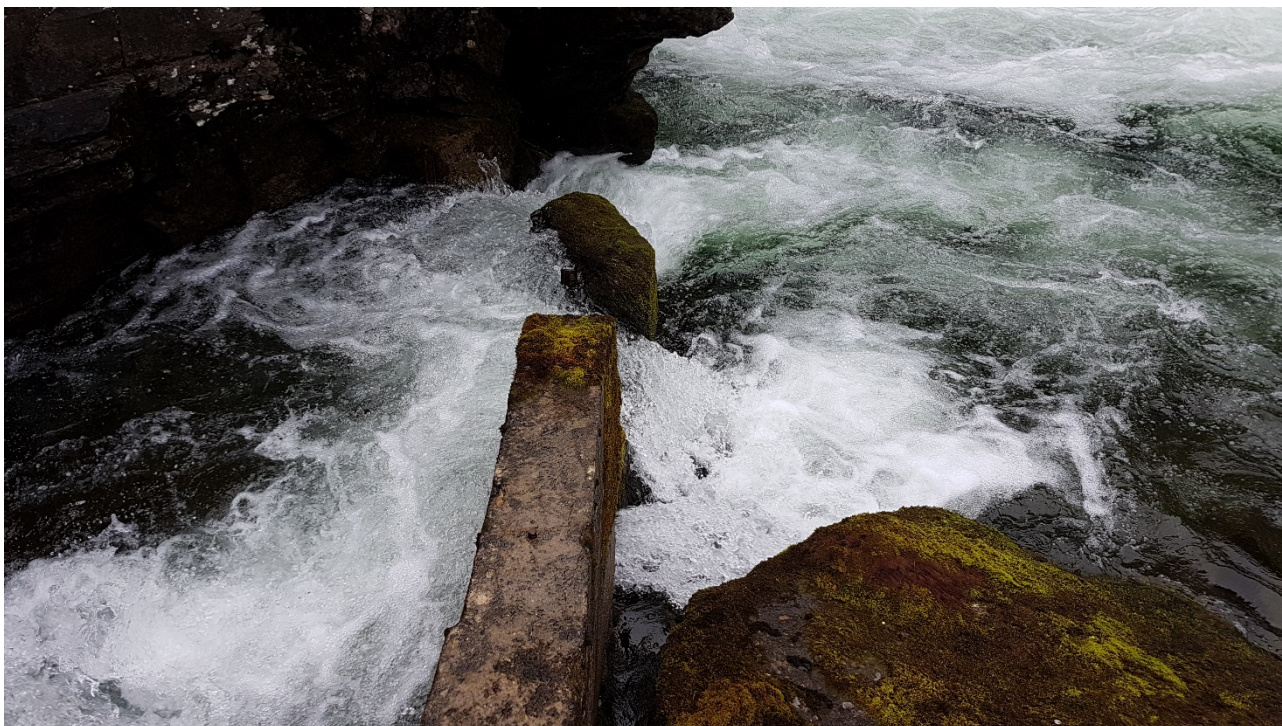
Typisk for trapper fra denne tiden (1960-tallet), er at kulpene er relativt grunne og har begrenset hvileplass for fisken. Spranghøyden ble den gang bygget høy i forhold til i moderne laksetrapper, dvs. anslagsvis 50-70 cm høydeforskjell mellom kulpene. Dette gjelder også trappa i Brufossen, med unntak av trappas øvre del, som har relativt lite fall, og på befaringsdagen så forholdene ut til å være tilfredsstillende for fiskevandring. Betongkvaliteten tilhører også en annen tid, men tersklene ser i stor grad ut til å være i orden. Trappa ser ellers ut til å være i relativt god stand, og inngangen til trappa er godt plassert.

*Figur 5. Inngangen til trappa i Brufossen er delt i to strømmer, separert med en betongblokk.*

Det er ikke grunn til å tro at fisk ikke kan vandre opp trappa i Brufossen slik den framstår i dag, men på høye vannføringer er det trolig at fisken har problemer med å komme opp til trappa fra Notkulpen. Det er likevel enkelte mindre tiltak som vil kunne gjøre trappa i Brufossen mer effektiv. En avgjørende detalj for effektiv vandring i fisketrapper er at inngangen for fisk er riktig plassert og utformet. Dagens trapp har en inngang som er fint plassert innunder fossefoten i Brufossen, men det virker negativt at selve inngangen er delt opp i to åpninger. Det foreslås her at den nederste terskelen modifiseres, slik at alt vannet kommer ut i en samlet stråle omtrent der den venstre strålen i dag munner ut (sett med strømmen). Dette kan gjøres ved pigge vekk betongstappen som i dag står mellom åpningene, og støpe ny terskel og åpning. Høyden på inngangen kan være som i dag, og bredden kan ha samme mål som i de øvrige tersklene i trappa.

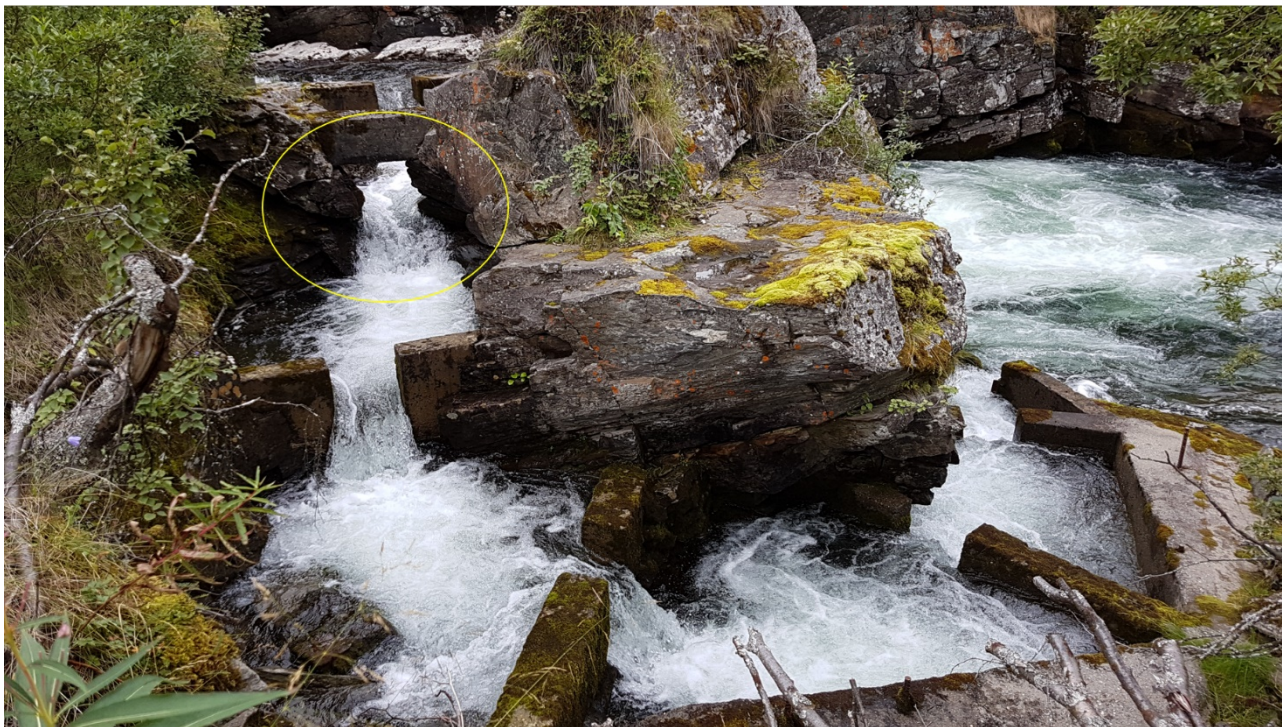
I øvre del av trappa (terskel 6, Figur 6) ser det ut til å mangle en terskel, og kulpene ovenfor har lite volum.

*Figur 6. Laksetrappa i Brufossen. Terskel 6 (angitt med gul sirkel) ser ut til å være ødelagt.*

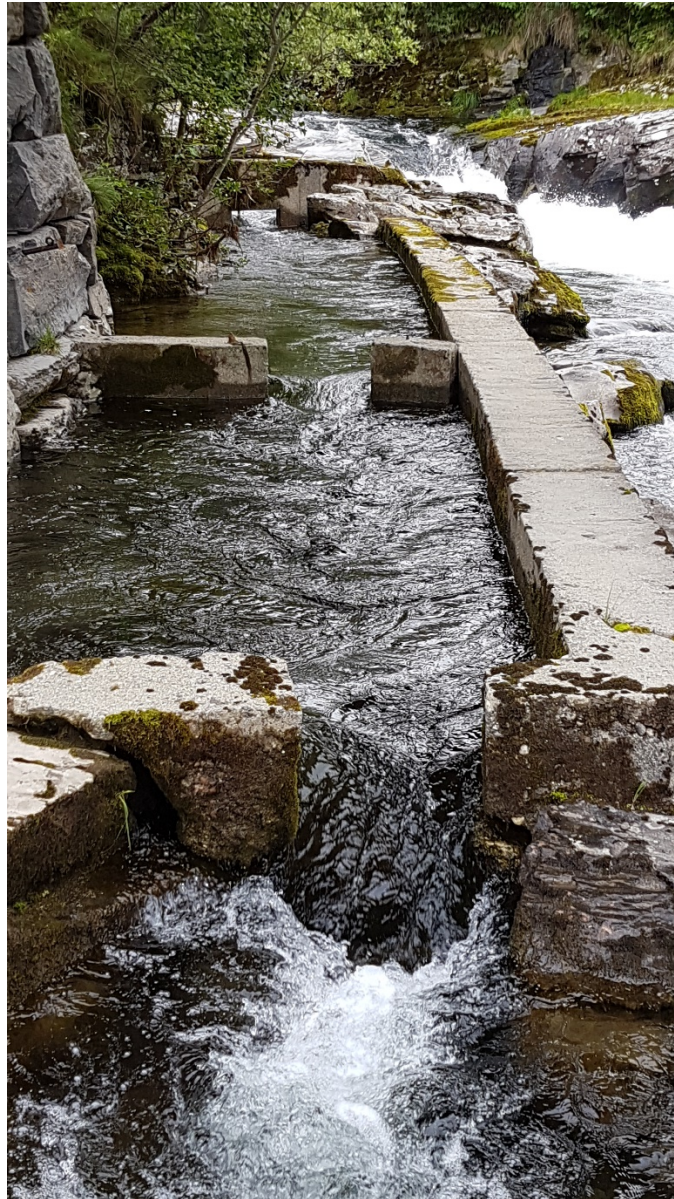
I trappas øvre del er de to øverste tersklene forsynt med (delvis) dykket åpning, og murkanten mot fossen er støpt så lav at overskuddsvann i trappa kan renne ut i fossen (Figur 7). Denne løsningen bidrar til å begrense vannføringa i trappa. Kulpene i denne delen av trappa er lange og grunne, med lite skjul for oppvandrende fisk. Rett på øvresiden av trappas øverste terskel er det montert ei luke for å kunne slippe vann forbi trappa og ut i fossen. Det finnes ingen fisketeller i trappa

*Figur 7. Den øvre delen av trappa i Brufossen, med dykkede åpninger i tersklene og lav sidemur for å redusere trappas vannføring.*

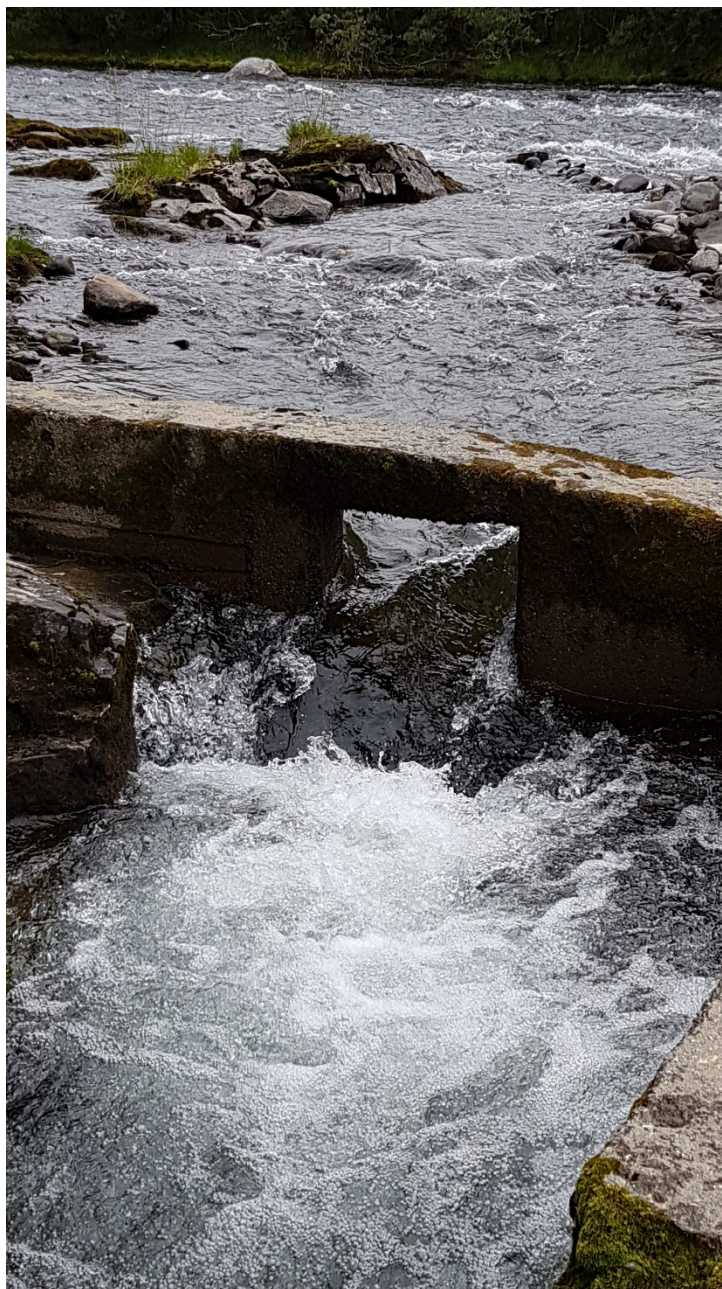
Vanninntaket er grunt (Figur 8). Dybden var såpass liten på befaringsdagen at stor fisk ville måtte svømme med kroppen delvis over vann for å komme forbi. Det er vanskelig å vurdere om dette hindrer fisk i å passere, eller om den vil snu nedover, men sannsynligvis vil den forsøke å ta seg videre. Oppstrøms inntaket finnes bart fjell, men det ligger også en del grus og stein.

*Figur 8. Vanninntaket til fisketrappa i Brufossen.*

Tiltak for å øke dybden ved utløpet (ovafor) laksetrappa kan være aktuelt. Både sprenging og støping av ledemurer kan være aktuelt, men må vurderes på stedet og i sammenheng med faren for at det vil øke transporten av grus og stein inn i trappa. Generelt er dybden og volumet i de fleste kulpene noe lavt, men skjønsmessig ble dette ikke vurdert som vandringshindrende for laks og ørret. Disseforholdene anses ikke som kritiske tiltak, og forholdene på befaringsdagen tilsa at fisk som faktisk har gått opp trappa antakelig også vil forsøke å forsere de relativt grunne områdene på oversiden.

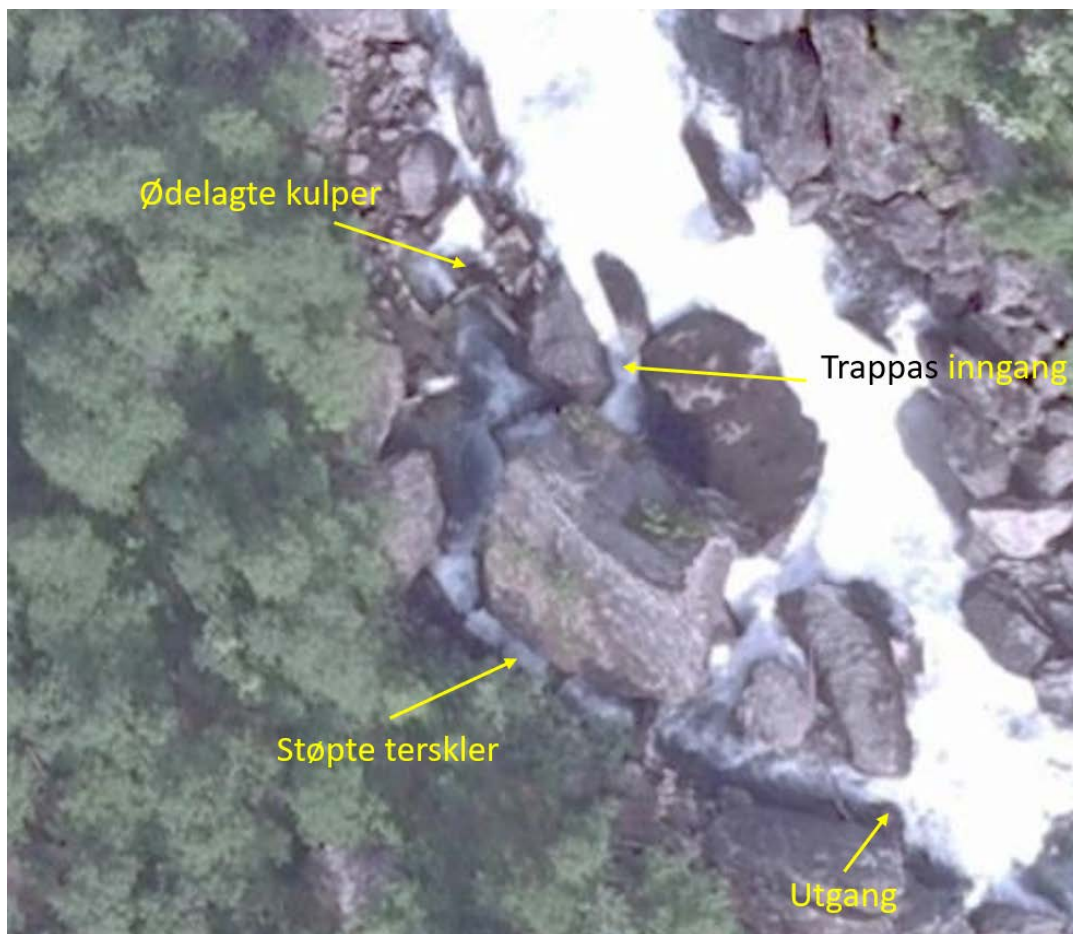
Fisketrappa i Øverfossen går rundt en kampestein, og består av en rekke (7-8) støpte terskler forbi Øverfossens nedre del (Figur 9). Fra trappas utgang midt i Øverfossen er hensikten at fisken skal kunne vandre i selve fossen. Traseen er fornuftig valgt, men trappa befinner seg på et sted med store krefter fra flom og is og er i stor grad ødelagt. Det kan se ut til at selve kampesteinen har beveget seg noe, men det er vanskelig å få bekreftet fra historiske fotografier.

Figur 9. Fisketrappa i Øverfossen. Bildegrunnlag hentet fra Norgebilder.no.

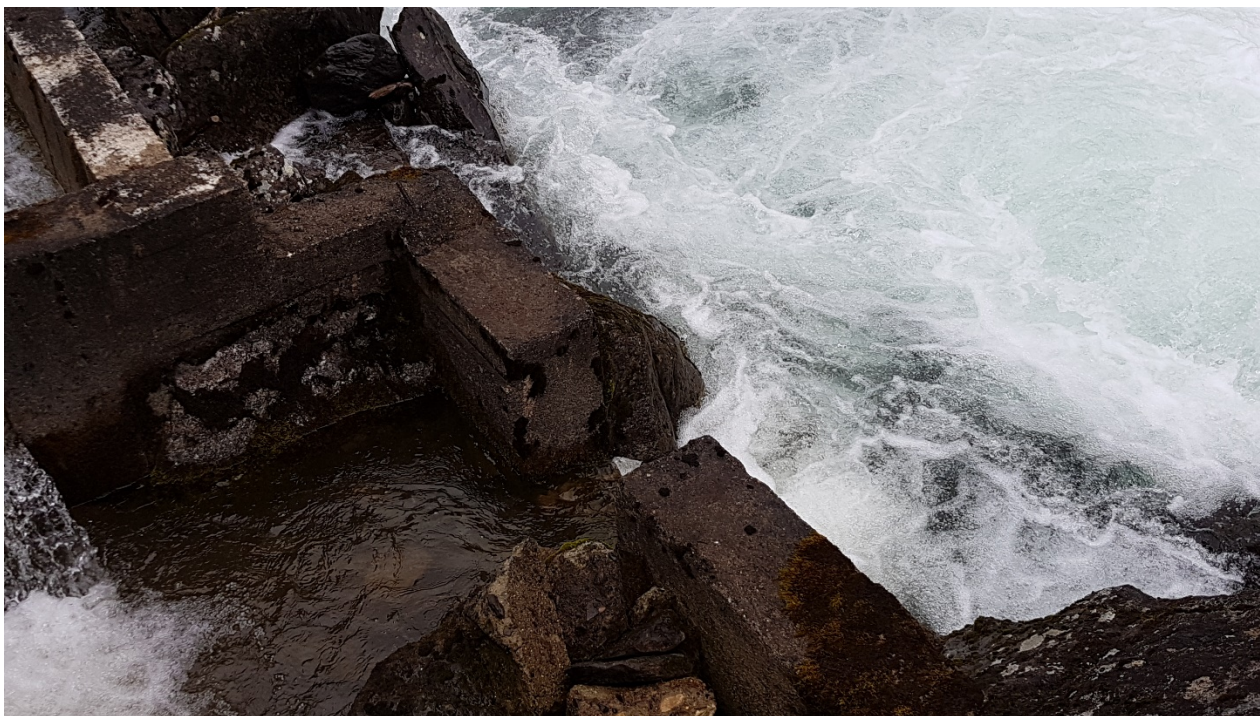
Trappas inngang ligger fint innunder fossen, men det første spranget (inngangen) er for høyt, og peker 90 grader ut i strømmen (Figur 10). Opprinnelig var inngangen til trappa noe lenger ned. 4 kulper er her ikke lenger i bruk og er delvis ødelagt, men denne delen av trappa ville gitt en alternativ inngang til fisken når vannføringen er høy og fisken, som følge av høye vannhastigheter, ikke kan finne dagens inngang (Figur 11).

*Figur 10. Inngangen til fisketrappa i Øverfossen (uten vannføring).*

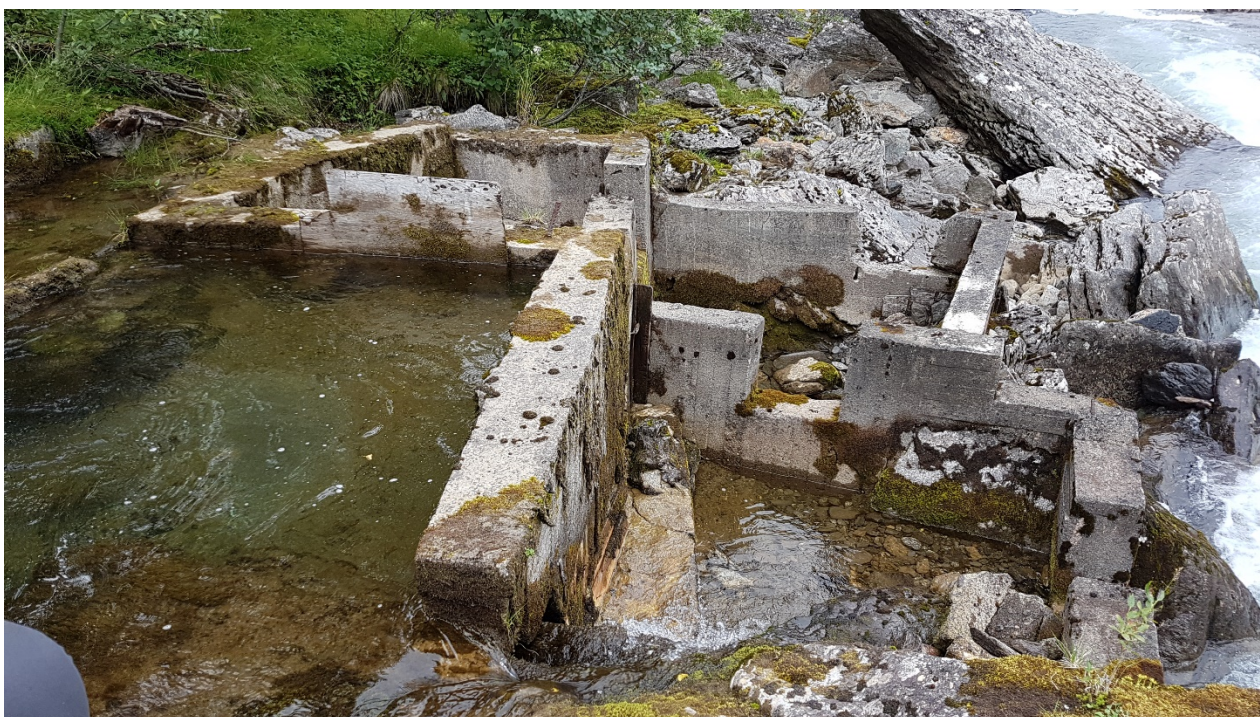
*Figur 11. Nedre del av fisketrappa i Øverfossen (uten vannføring), som ikke lenger er i bruk.*

På høye vannføringer vil det antakelig være enklere for fisken å finne en inngang lenger ned. Her må det tas utgangspunkt i de kulpene som finnes. Nødvendig reparasjoner på disse må gjennomføres, og i tillegg må det støpes to, alternativt tre nye kulper, slik at en ny inngang kan plasseres på egnet sted. Plasseringen bør avklares på en vannføring som er aktuell for denne inngangen. I tillegg bør det bygges en beskyttelsesmur mellom de nye kulpene og fossen for å unngå flomskader.

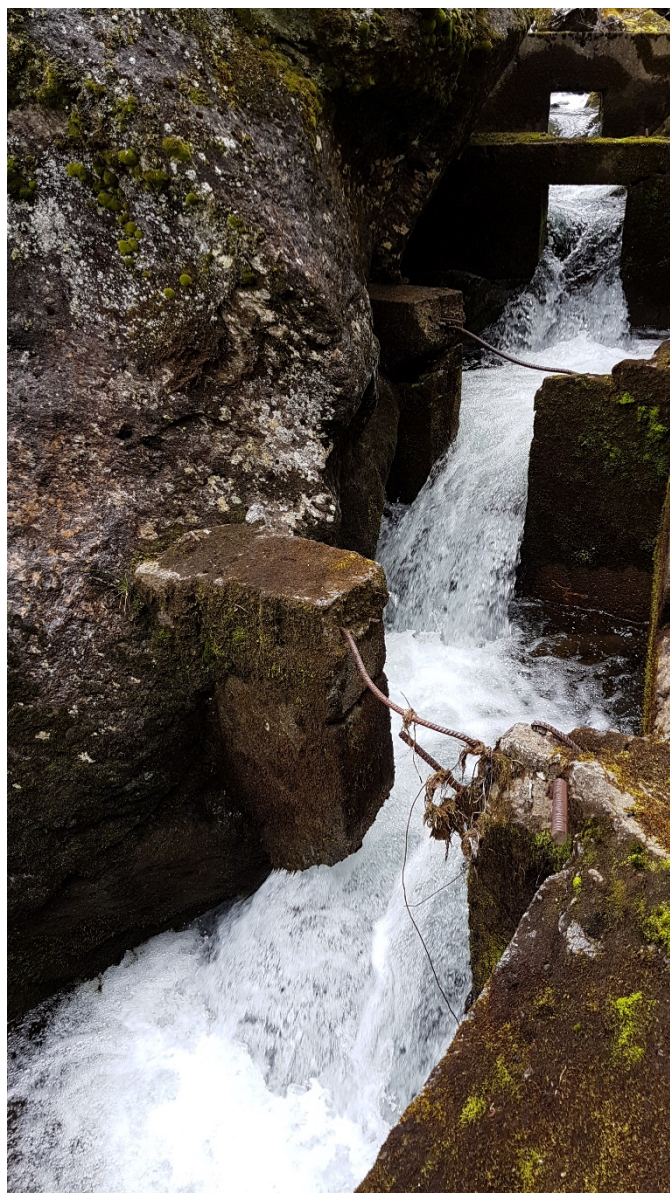
Den øvre delen av trappa (bak kampesteinen er i stor grad ute av funksjon, ved at de støpte tersklene er ødelagt, og kulpene dermed er uten vanddyp (Figur 12).

*Figur 12. Tersklene i den øvre delen av trappa i Øverfossen er ødelagte*

Bakom den nevnte kampesteinen er fisketrappa i Øverfossen er tersklene ødelagt og trappa er i praksis et sammenhengende stryk. Denne vandringstraseen er vanskelig, trolig spesielt for større fisk. Her bør det sprenges ut større volum for kulper, og det må støpes nye terskler. Det kan se ut til at denne kampesteinen har rørt på seg de siste årene, til tross for at det virker usannsynlig. Dette kan man ta hensyn til ved å unngå å støpe nye terskler inntil steinen, og heller støpe en frittstående mur langs steinen, som vegg i kulpene.

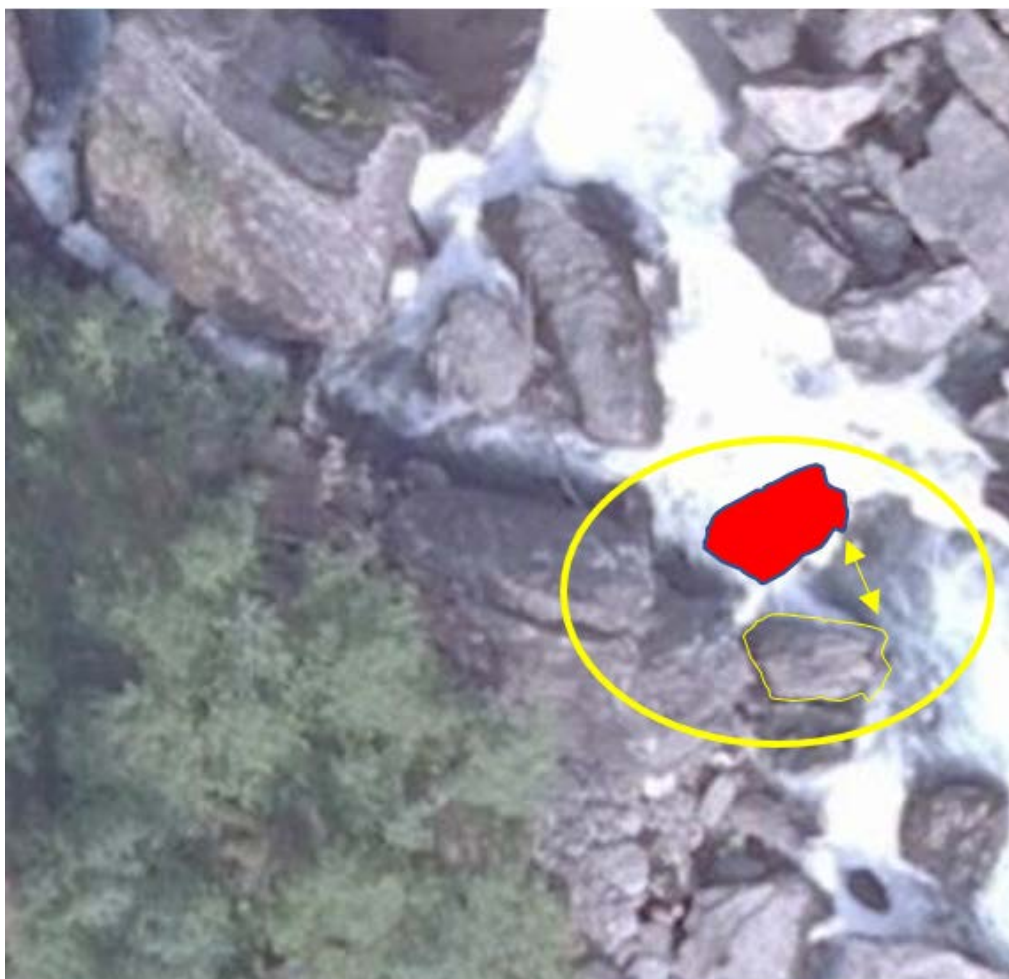
I trappas øvre ende (utgangen) kommer fisken ut i et område med svært stor vannhastighet. Dette skyldes blant annet en stor steinblokk som ligger rett foran utgangen, slik at vannstrømmen på den ene siden av blokka passerer rett foran trappas utgang. Ved å studere historiske flyfoto ser det ut til at denne steinblokka har flyttet på seg de siste 10 årene (Figur 13), slik at den nå befinner seg rett ut for trappas utgang, mens den tidligere lå noen meter lengre opp og dannet en kulp ved trappas utgang. Dette innebærer at fisk som klarer å forsere trappa i dag står i fare for å bli spylt ned fossen igjen når den kommer ut av trappa.

Figur 13. Ved utgangen av fisketrappa i Øverfossen har en steinblokk flyttet seg nedover. Det gule omrisset indikerer plasseringen i 2008, mens den røde figuren viser plasseringen i 2016 (og i dag).

Som nevnt ligger det en stor steinblokk utenfor utgangen til trappa (oppe), som skaper stor vannhastighet der fisken kommer opp. Det er vanskelig å lage nye konstruksjoner i dette området uten å lage en helt ny trappetrase. Som en løsning kan denne steinblokka sprenges vekk, delvis eller fullstendig. Før den beslutningen tas bør det gjøres en vurdering på stedet, og om det er andre tiltak som kan ha bedre effekt. Observasjonen av at denne steinblokka har flyttet på seg mellom 2008 og 2016 er gjort på flyfoto og dette gir ikke et fullgodt inntrykk av hvordan forholdene er på bakken.

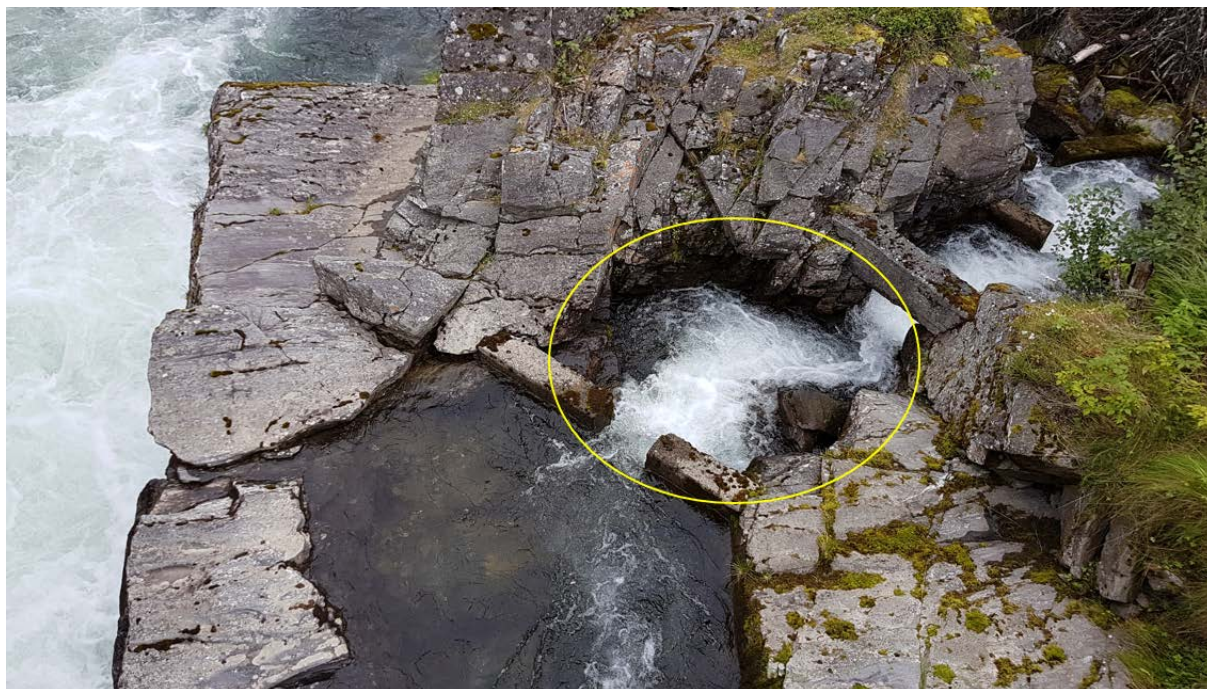
*Figur 14. Kulp 6 markert med gul sirkel. Utløpet av denne kulpens bør støpes opp for å øke kulpens vannvolum og etablere en mer konsentrert vannstråle ut.*

I kulp nr. 6 (Figur 14) er det lite volum og her bør det vurderes å støpe opp en terskel i nedkant, som hever vannivået 5-10 cm, og samler vannstrålen til kulpen nedenfor. Både i kulp 6 og kulp 4 ligger det stein som bør fjernes. Generelt bør man ta en sjau med å rydde ut alle løsmasser fra trappa

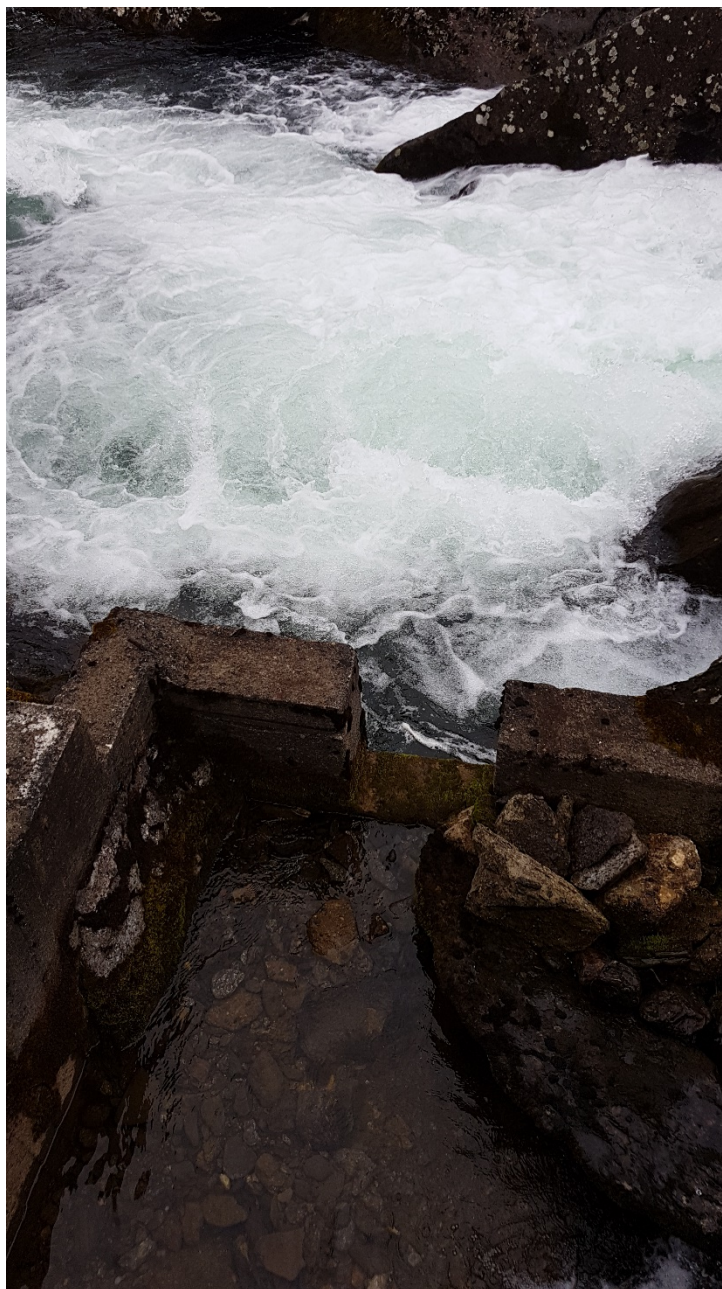
*Figur 15. Inngangen til trappa i Øverfossen.*

De store skadene på fisketrappa i Øverfossen tilsier at trappa i sin helhet trenger oppgradering. For det første trengs en reovering av inngangene til trappa. Dagens inngang (Figur 15) er i utgangspunktet korrekt plassert, men vannstrømmen ut i elva peker 90° ut i elva og kan være vanskelig å lokalisere for fisken. Her foreslås det å justere åpningen, slik at vannstrømmen kommer mer parallelt med elva utafor. I tillegg bør det fjernes stein og berg i den første kulpene, slik at fisken ikke kolliderer når den hopper inn. Eventuell sprenging bør gjøres samtidig med at inngangen utbedres
