Tekniske årsaker til rømming av oppdrettslaks og regnbueørret

For perioden 2014-2018

RAPPORTNR	PROSJEKTNR	VERSJON	DATO
2019:00668	302002524	2	2019-06-19

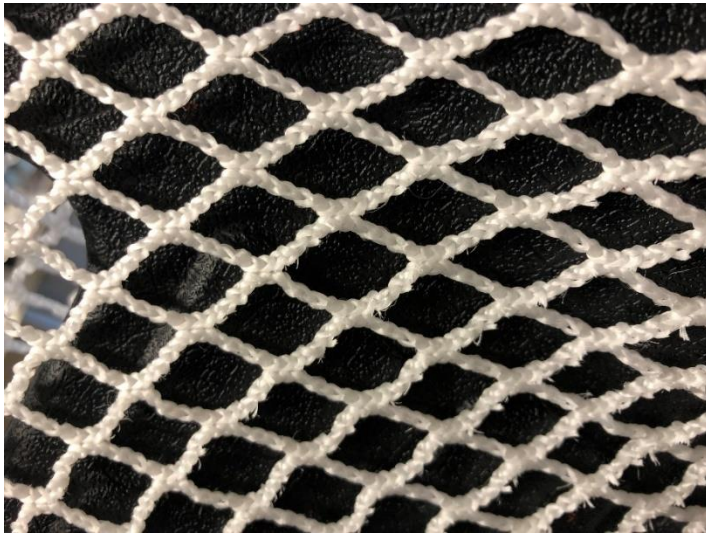
Etter slitasjetest viste flere prøvestykker tegn til slitasje (Figur 10). Maskestyrketester ble gjennomført og resultatene er gitt i Figur 9 for de fire forskjellige notlinene med og uten impregnering. Maskestyrkemålingene etter slitasjetestene viser at variasjonen i maskestyrke innad i samme prøvestykke har økt (standardavvik er vist i Figur 9). I praksis betyr dette at forskjellen i gjennomsnittlig styrke før og etter slitasjetest må være på et visst nivå før man kan si om styrken har endret seg signifikant som følge av slitasjetesten. En enkel vurdering av dette har blitt gjennomført ved å finne konfidensintervall for hver test, og det antas at forskjellen mellom to resultater er signifikant forskjellig dersom konfidensintervallene ikke overlapper hverandre i et søylediagram.

Figur 10: Slitasje på notlin etter slitasjetest. Området øver til venstre i bildet har ikke hatt kontakt med slitasjetrommel.

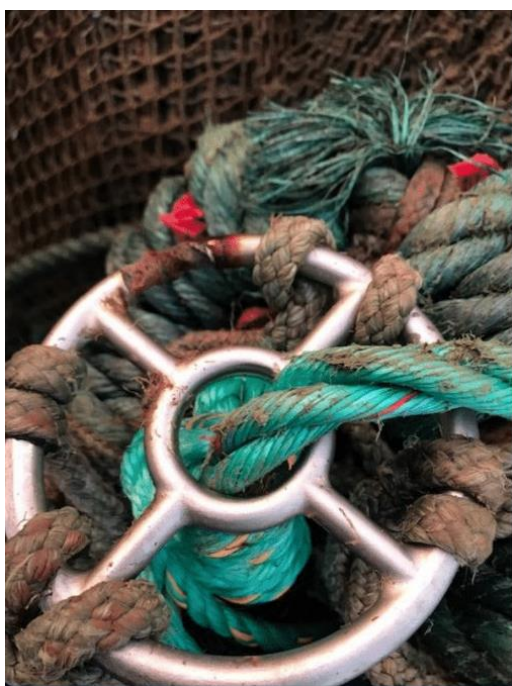
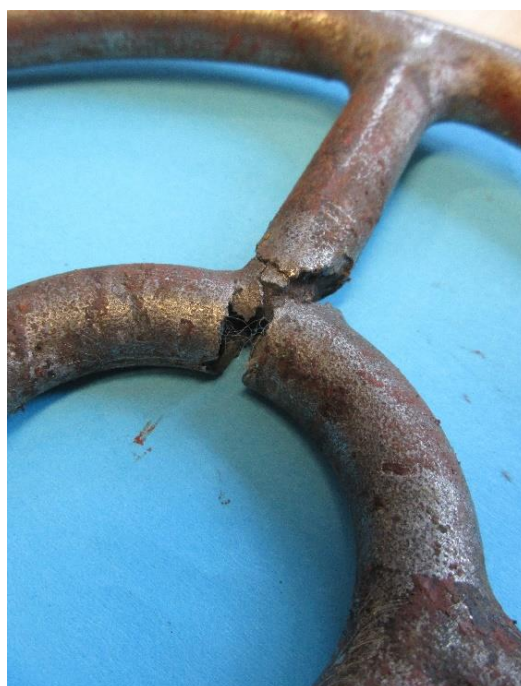
Figur 13: Senterringer i not med korrosjonsskader.

rom kan det dannes et spesielt korrosivt miljø: Korrosjon i slike spalter fører til forsuring og derved økt korrosivitet. Både grop- og spaltkorrosjon er identifisert på stålringene i Figur 13 og Figur 14. Det er for eksempel observert korrosjon i spalter dannet mellom senterringer og tau som er festet til disse, i tillegg til utstrakt gropkorrosjon i andre områder av ringene.

- Kobberimpregnering og desinfiseringskjemikalier har trolig ingen effekt på korrosjon i stålkomponenter
3. Hvordan hindre at stålkomponenter ruster?
 - Kun stålkvaliteter med høyt innhold av krom (som superdupleks) er anbefalt for ubeskyttede stålkomponenter som er permanent neddykket eller i skvalpesonen i havbruksanlegg

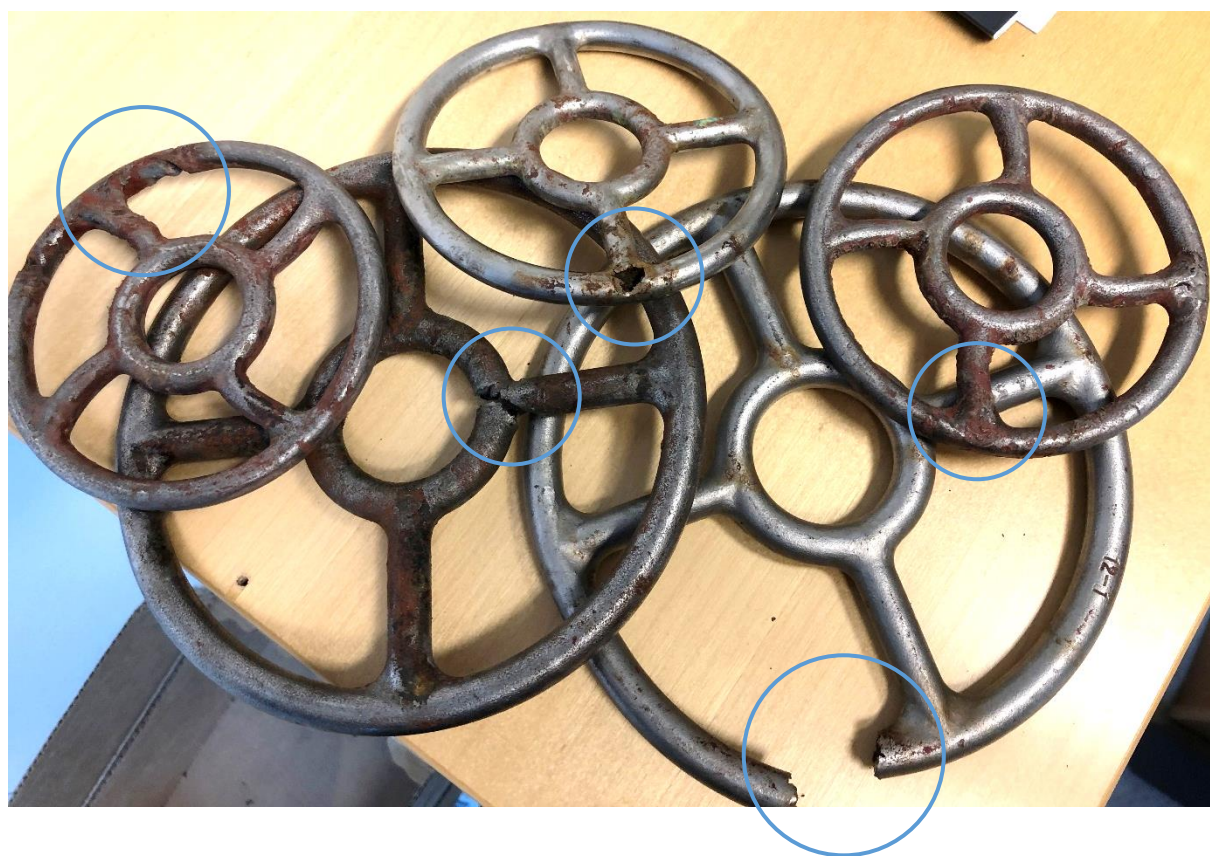
Figur 14: Senterringer og ringer til loddssystem med korrosjonsskader.

For å besvare disse spørsmålene er de fem ringene i Figur 14 studert av eksperter på korrosjon ved SINTEF Industri.

1. Hvorfor ruster komponenter i rustfritt stål?
 - Det benyttes såkalte rustfrie stållegeringer, men med for lav korrosjonsmotstand og uten annen beskyttelse som offeranoder eller belegg. Små, overfladiske skader, innfesting og tau som knyttes fast i stålet kan føre til korrosjonsskader og svikt i stålkomponenter.

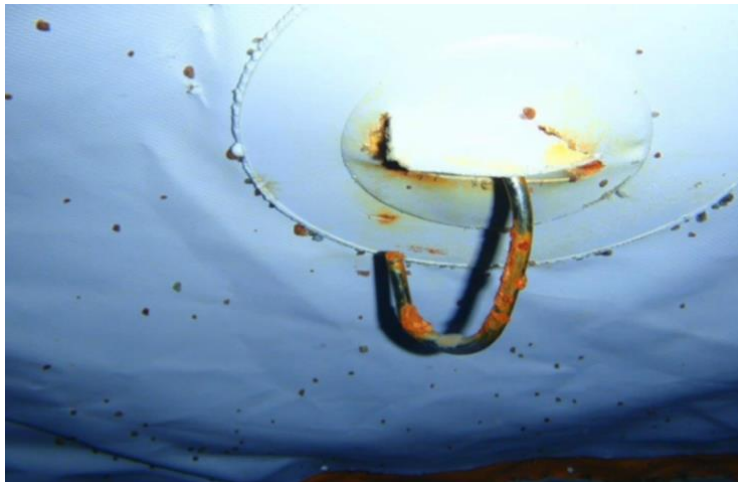
Figur 15: Korrosjonsskader på festepunkt i luseskjørt.
