Vedlikehold av bly- og kromatholdige belegg - tilstand

Bedre bruvedlikehold

EMNEORD:
Materialteknologi;
Korrosjon; Belegg;
Blymønje; Kromat**VERSJON**
1.0**DATO**
2019-01-04**FORFATTER(E)**
Ole Øystein Knudsen**OPPDRAGSGIVER(E)**
Statens vegvesen**OPPDRAGSGIVERS REF.**
Håkon Matre**PROSJEKTNR**
102017950**ANTALL SIDER OG VEDLEGG:**
23**SAMMENDRAG**

**RAPPORTNR**
2019:00022**ISBN**
978-82-14-06814-6**GRADERING**
Åpen**GRADERING DENNE SIDE**
Åpen

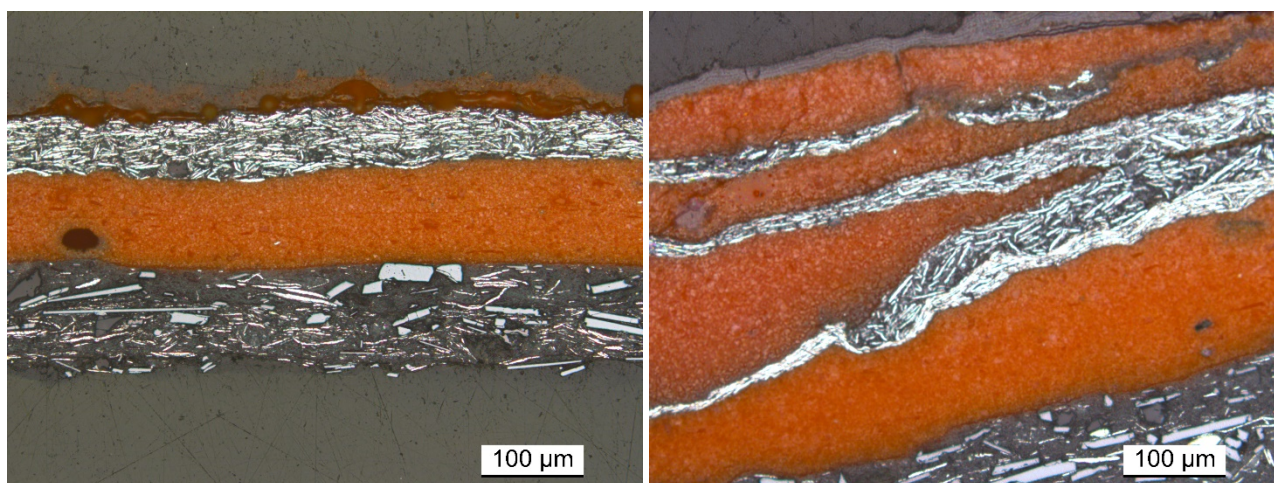
Belegget på brua er blymønje med overmaling. To tverrsnitt av flak av belegget tatt vilkårlige steder på brua er vist i Figur 2. Grenseflata mot stålet øverst i tverrsnittene. Tverrsnittet til venstre viser fem strøk maling. Innerst mot stålet er et tynt strøk oransje blymønje. Dette er overmalt med et strøk på ca 50 μm , pigmentert med metallflak i høy konsentrasjon. Så er det påført et nytt strøk blymønje på ca 100 μm , som igjen er overmalt med to strøk, der det siste er pigmentert med metallflak. Forskjellen på de to siste strøkene er ikke tydelig i tverrsnittet, men var godt synlig når det ble skrapet i malinga på brua. Det ytterste strøket er metallgrått, mens strøket innenfor er nesten hvitt. Gjennomsnittlig filmtykkelsen er $260 \pm 64 \mu\text{m}$, etter 42 målinger langs brubanen opp til ca 1,5 m høyde. Tverrsnittet til høyre viser mange overlappende strøk av blymønje og malingen med konsentrerte metallflak. Om dette skyldes flere omganger med vedlikehold eller overlappende strøk påført i samme vedlikeholdsprosess er usikkert. Strukturen på strøkene og bildet til venstre tyder på det siste. Det kan derfor se ut til at brua er malt to ganger, en gang i 1939 og ett vedlikehold. I papirarkiv ble det funnet en tegning av brua fra 1966 der det er påført med blyant at brua ble malt i 1974, som vi kan anta er den andre gangen brua ble malt. Det originale belegget fikk da en levetid på 35 år og vedlikeholdsbelegget 44 år. Det kan imidlertid også være utført flekk-vedlikehold eller fornying av toppstrøk senere.

Figur 2. Tverrsnitt av løse flak av belegget på Jøssundbrua

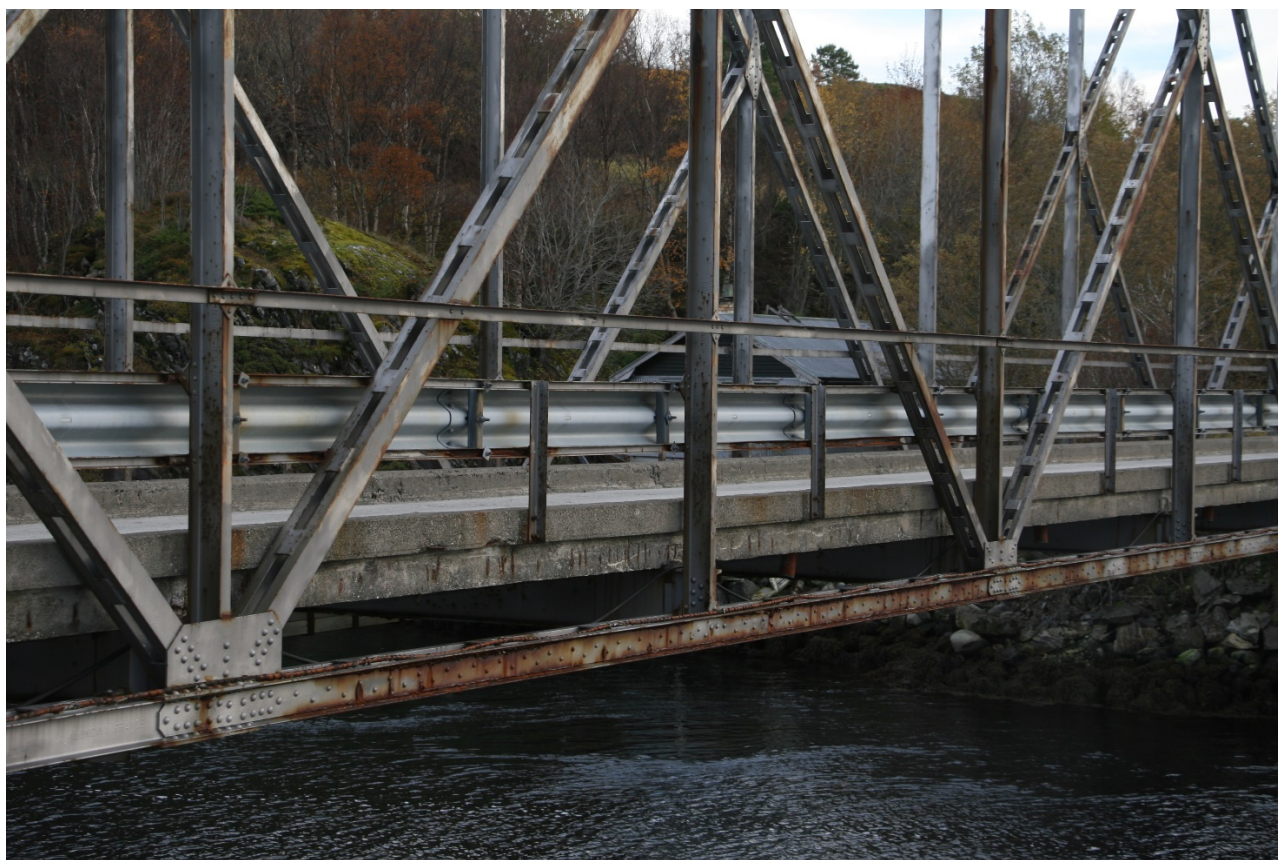
Miljø: Eksponert kyst, trolig C4

Anslått skadegrad: 3

Som bildet i Figur 3 viser er belegget nedbrutt på store deler av brua. Nedbrytningen er størst lengst ned på brua, som er naturlig siden disse delene får mer eksponering mot salt og et mer korrosivt miljø. Belegget er planlagt vedlikeholdt i 2019.

Figur 3. Tilstanden til belegget på Jøssundbrua

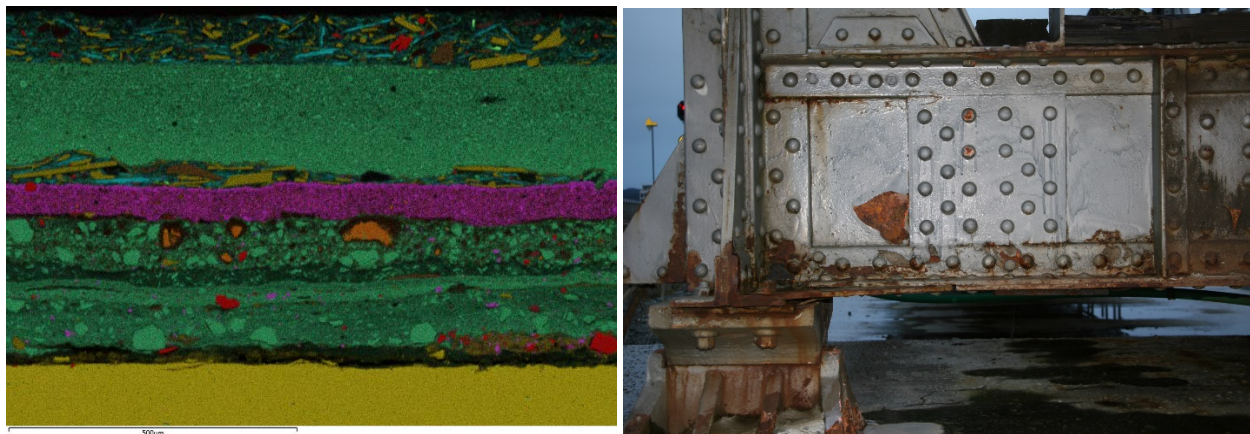
Brua fikk en levetid på 114 år. Som bildet til høyre viser var belegget til dels i dårlig forfatning da den ble tatt ned. Noen områder hadde lite korrosjon, mens i andre områder var belegget fullstendig nedbrutt. Det er vanskelig å si hvor mange ganger belegget har vært vedlikeholdt, siden mer enn ett strøk trolig har blitt påført ved hvert vedlikehold. Hvis vi antar at fire strøk ble påført da brua var ny, og hvert vedlikehold har bestått av to strøk, betyr det at belegget bare har vært vedlikeholdt to ganger. Levetiden har i så fall i snitt vært 38 år.

Figur 4. Venstre: Tverrsnitt av belegget analysert i SEM. Grønn farge er bly, gul er jern, lilla er titan. Høyre: Tilstanden til belegget

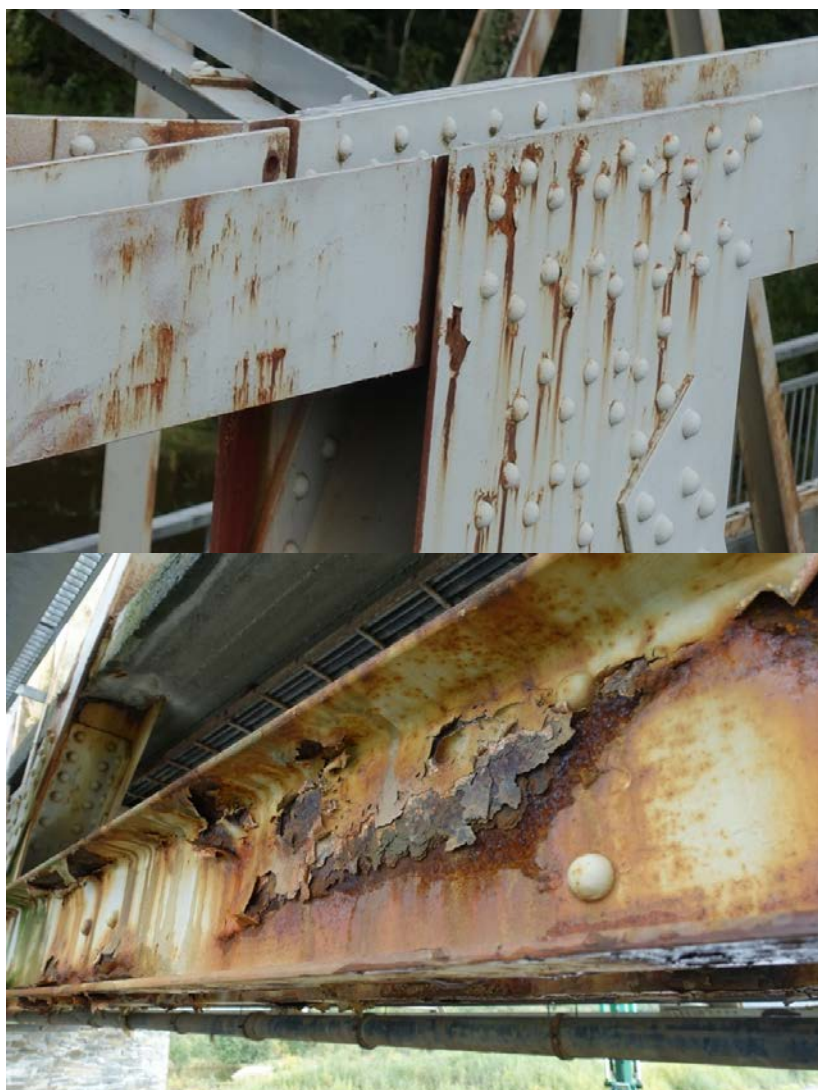
Anslått skadegrad: 3

Vi har ingen opplysninger om belegget, hverken type, tykkelse eller når det er vedlikeholdt. Belegget er mer eller mindre fullstendig nedbrutt så siste vedlikehold antas å være langt tilbake i tid, gitt den lave korrosiviteten på stedet. Bildene under viser overgurt og undergurt, som begge er angrepet av korrosjon. På undergurten har belegget vært i dårlig forfatning i lang tid og korrosjonsangrepene omfatter omtrent hele overflata av bjelken.

Figur 5. Nedbrytning av belegg på overgurt (over) og undergurt (under) på Kvål bru

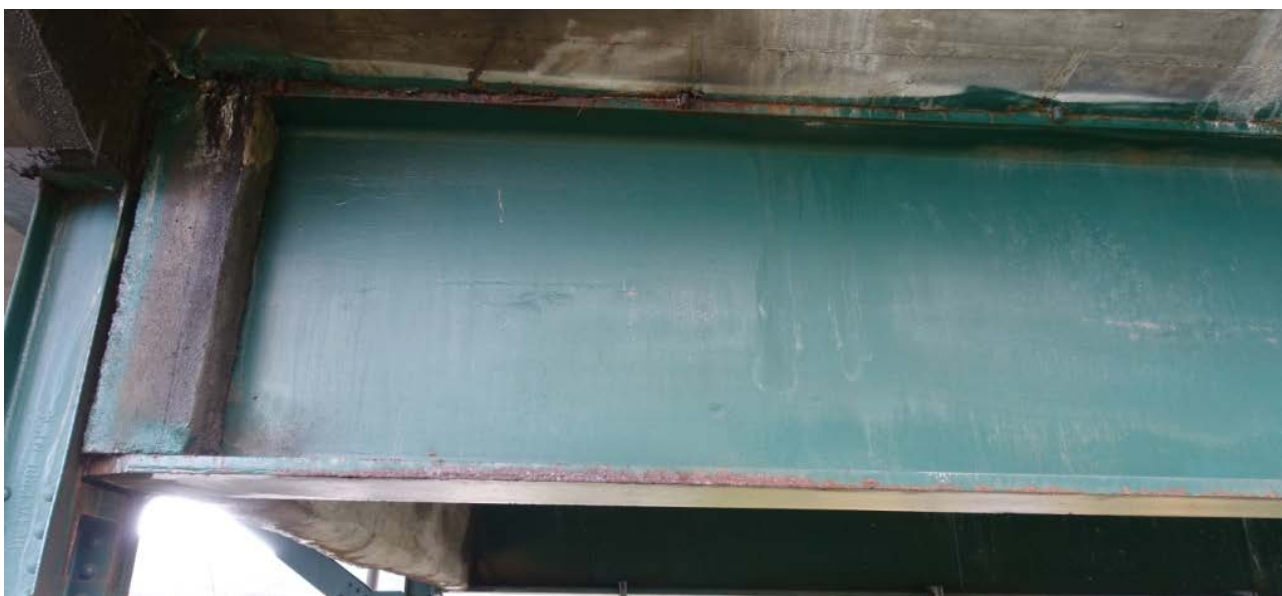
Belegget på Forve ble vedlikeholdt i 2005 så det er i relativt god tilstand. Skader er stort sett begrenset til overflensen mot betongdekket og langs kanter på underflensen på bærebjelken. Dette er trolig et typisk omfang tidlig i nedbrytningsprosessen. Kantene er ekstra utsatt siden belegget normalt vil være tynnere her. De eldre beleggsystemene med alkyd/KK bindemiddel er utsatt for nedbrytning i kontakt med betong som følge av hydrolyse av alkyden i bindemidlet på grunn av lokalt høy pH. På dette stadiet kan belegget fortsatt vedlikeholdes med et begrenset omfang av blåserensning.

Figur 6. Skader i belegget på bærebjelke

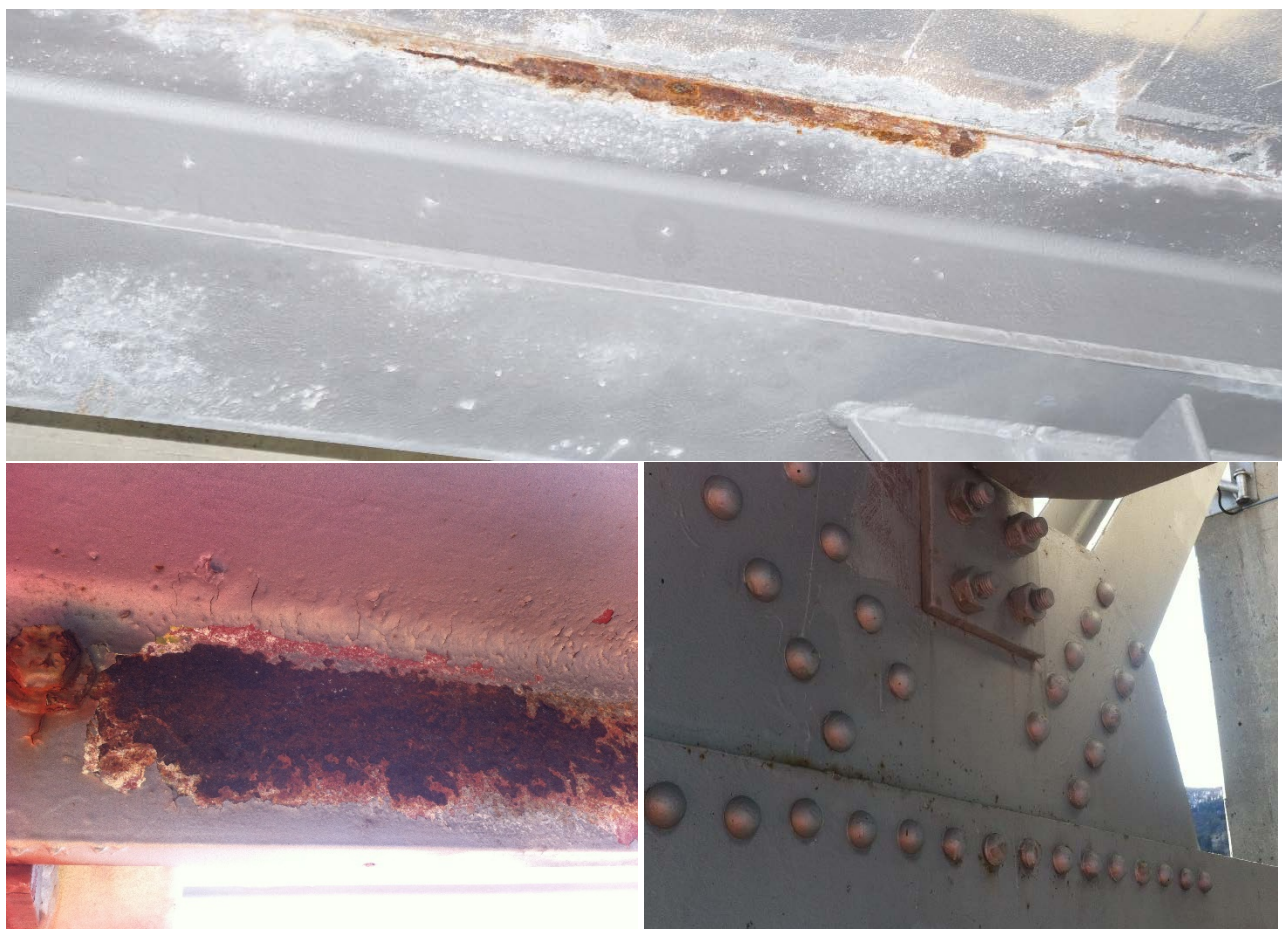
Tjeldsundbrua ble inspisert i 2015 (SINTEF rapport A27400). Beleggsystemet består av blymønje, overmalt med spesifikasjon 107-110, det vil si at det også er kromatholdig belegg på brua (spesifikasjon 107). Belegget ble vedlikeholdt i 1985, trolig med spesifikasjon 115-118. Det ble ved inspeksjonen i 2015 anslått at omkring 20% av arealet (trolig et konservativt estimat) på fagverkskonstruksjonen trenger full rehabilitering med blåserensning og oppbygging av helt nytt toppstrøk. Resten krever kun nedvasking og nytt toppstrøk.

Bjelkene som betongdekket hviler på viste hvite korrosjonsprodukter, se det øverste bildet i Figur 6, hvilket tyder på at de er belagt med System 1. Det kan også være en sinkrik primer. På resten av fagverket var det brune korrosjonsprodukter.

Figur 7. Nedbrytning av belegg på Tjeldsundbrua. De hvite korrosjonsproduktene på det øverste bildet indikerer at bjelken er beskyttet med System 1.

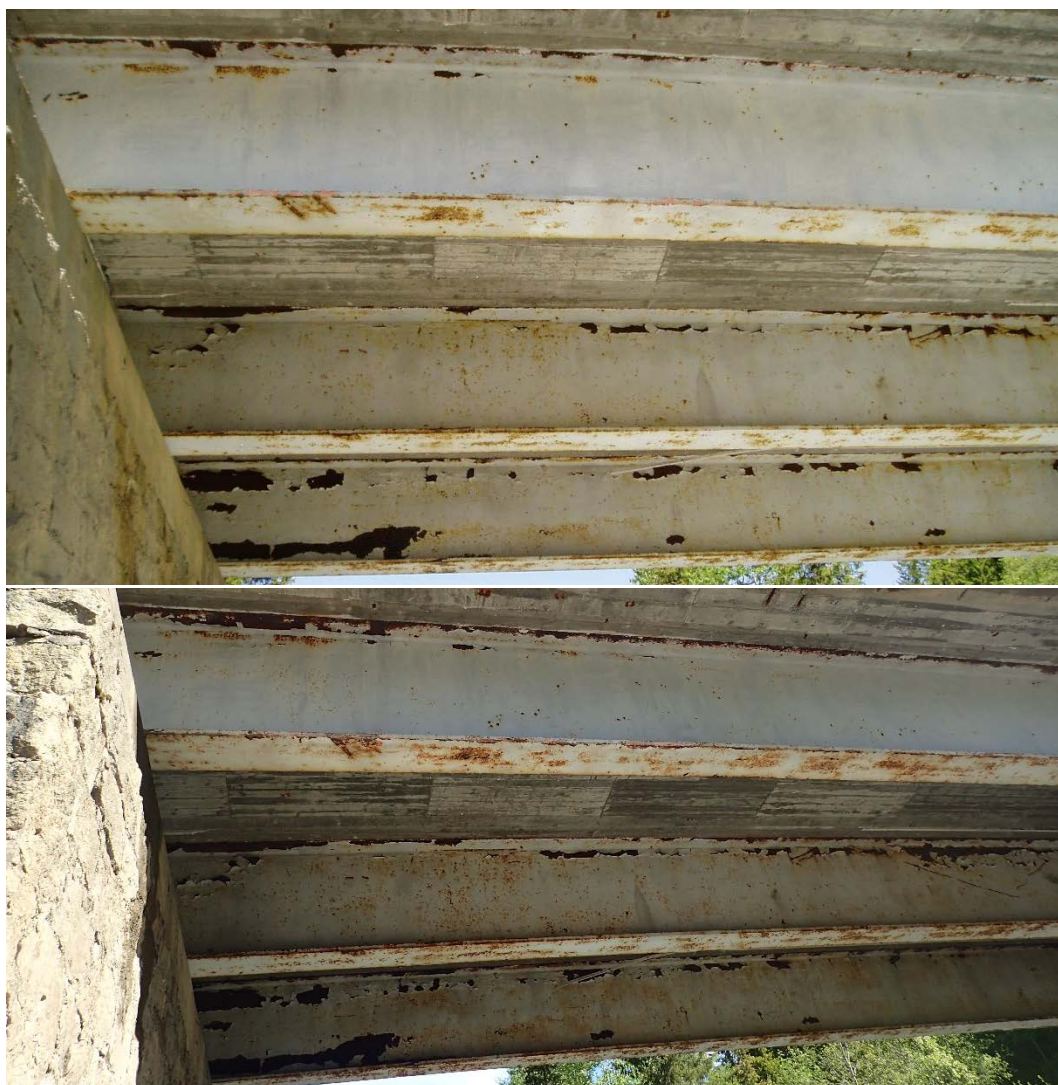
Bildene under viser tilstanden på Ena bru i Midtre Gauldal i 2007 (øverst) og 2017 (nederst). Som bildene viser er belegget betydelig degradert. Det er også en viss utvikling fra 2007 til 2017, men arealet bart stål har ikke endret seg vesentlig i løpet av de 10 årene. Bildet fra 2017 viser imidlertid en god del mer gjennomrusting i belegget på flatene. Kantene viser også en viss utvikling, men var allerede i dårlig forfatning i 2007.

Figur 8. Tilstand til belegg på Ena bru i Midtre Gauldal. Øverste bilde er tatt i 2007 og nederste i 2017

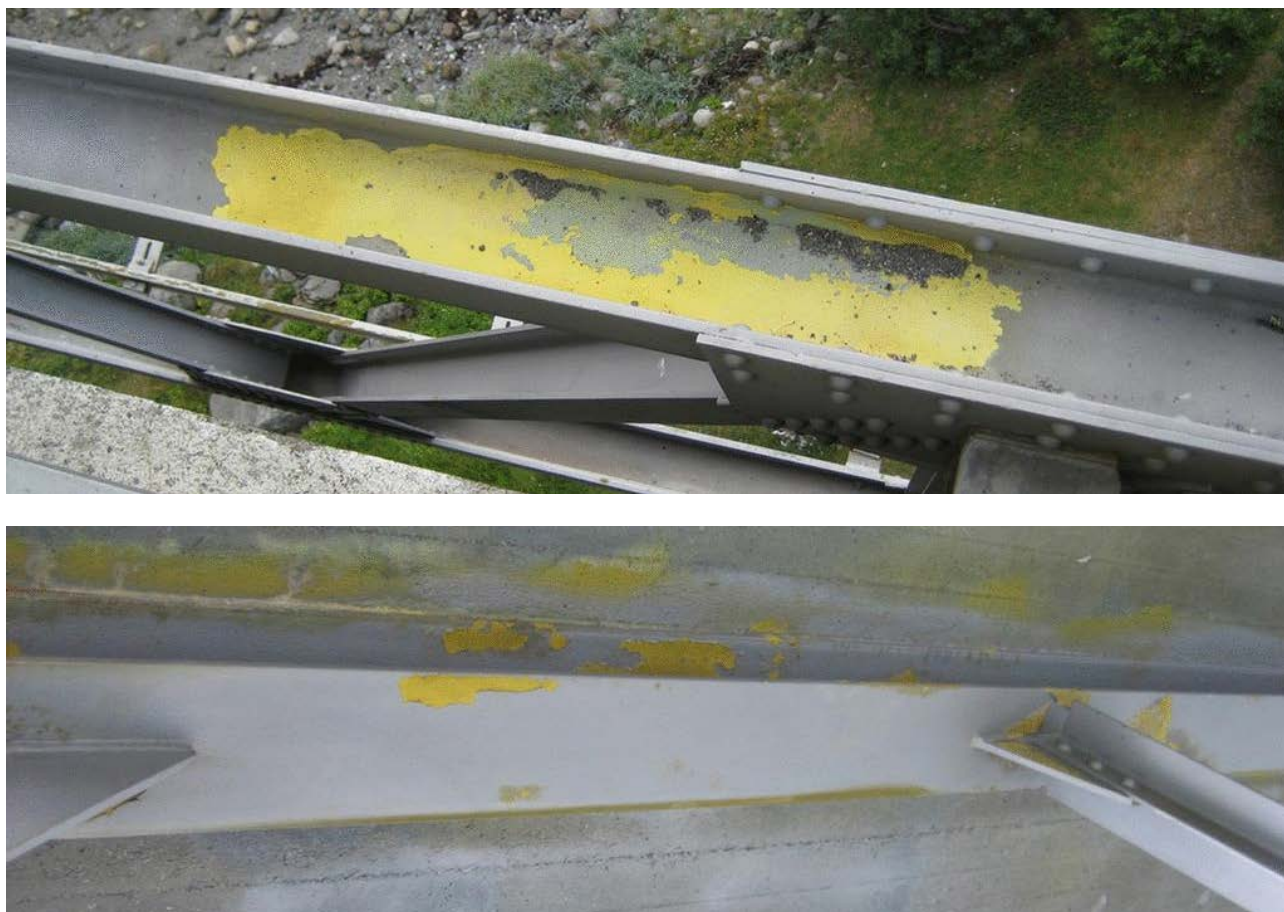
Levetid og tilstand til belegget på Rombaksbrua er velkjent godt dokumentert i en tidligere publikasjon av Klinge [4]. Figur 9 viser skader i belegget før det ble vedlikeholdt i 2011. Skadene besto hovedsakelig i avflasket toppstrøk. Vedlikeholdet besto derfor hovedsakelig av nedvasking og fornyelse av toppstrøket. Siden brua ble belagt med dupleksbelegg i 1969 fikk belegget en levetid på 42 år. Bildene viser den skarpe gulfargen til maling som er pigmentert med sinkkromat.

At belegget har fått så lang levetid skyldes trolig en kombinasjon av godt håndverk under påføring, korrosjonsklasse C2 og kromatholdig maling.

Figur 9. Tilstanden til belegget på Rombaksbrua før vedlikehold i 2011.

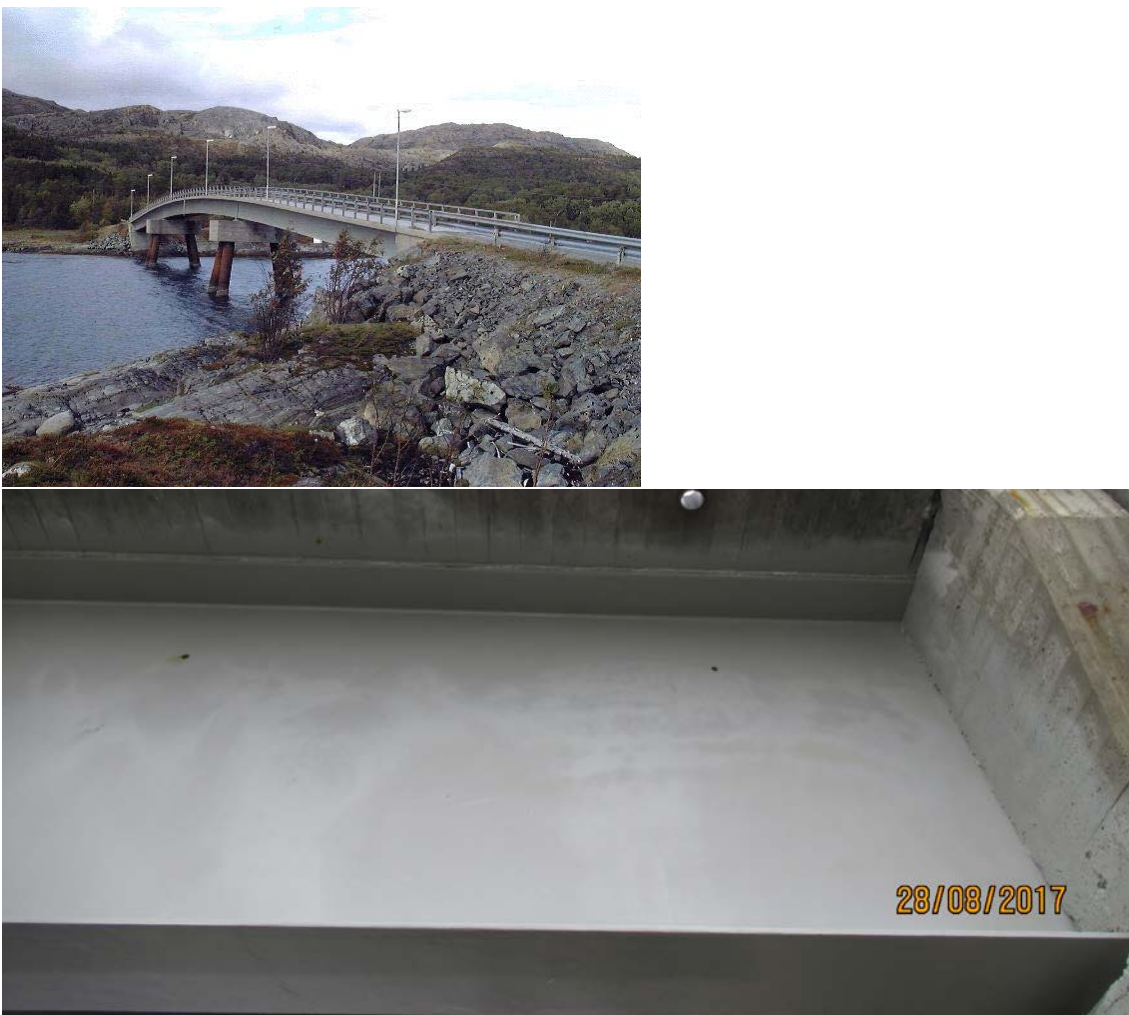
Figur 10 viser et oversiktsbilde og en detalj på Madsøybrua. Brua anslås å eksponeres i korrosjonsklasse C5. Det er ikke registrert overflatevedlikehold i Brutus. Som bildet viser er belegget omtrent fritt for skader.

Figur 10. Tilstand til belegget på Madsøybrua

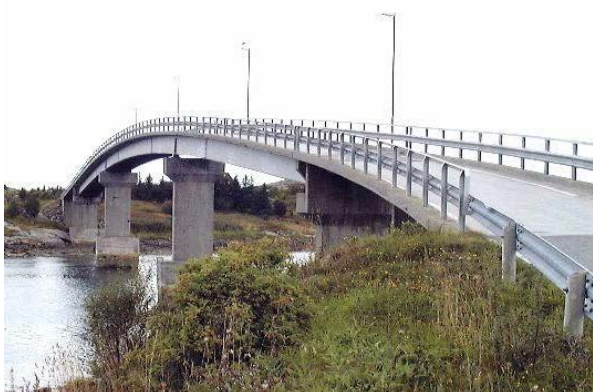
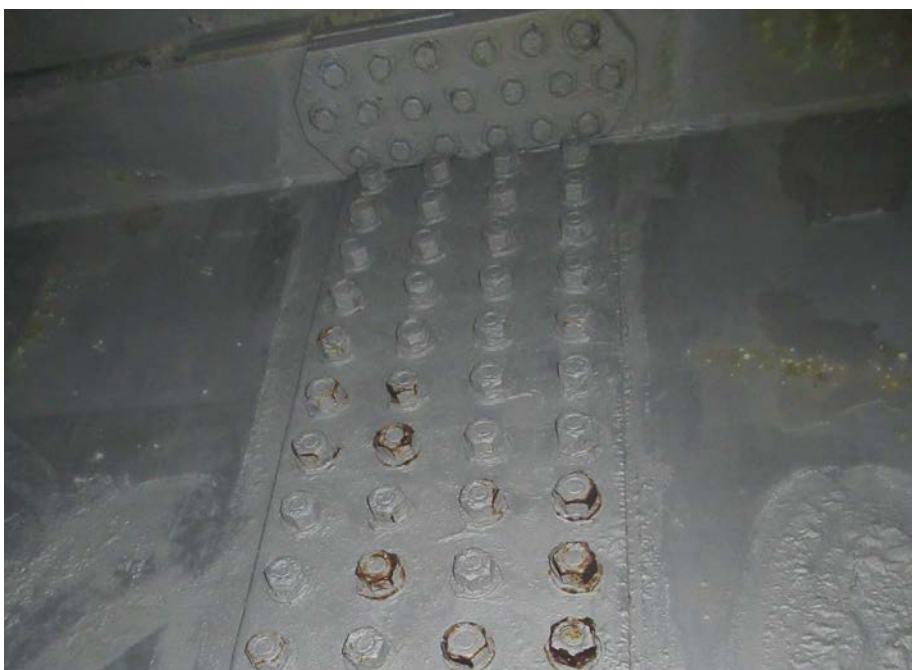
Figur 11 viser et oversiktsbilde av kvalpsundet bru og et område på bærebjelken med tegn til hvitrust, samt korrosjon på noen bolter. Korrosiviteten på stedet er anslått til C4 og det er ikke dokumentert vedlikehold i Brutus. På bildet kan det imidlertid se ut til at det er utført flikking på og rundt boltene. Belegget på brua er imidlertid hovedsakelig i god stand.

Figur 11. Korrosjon på bolter, samt små angrep av hvitrust på flatene (2017) på Kvalpsundet bru.

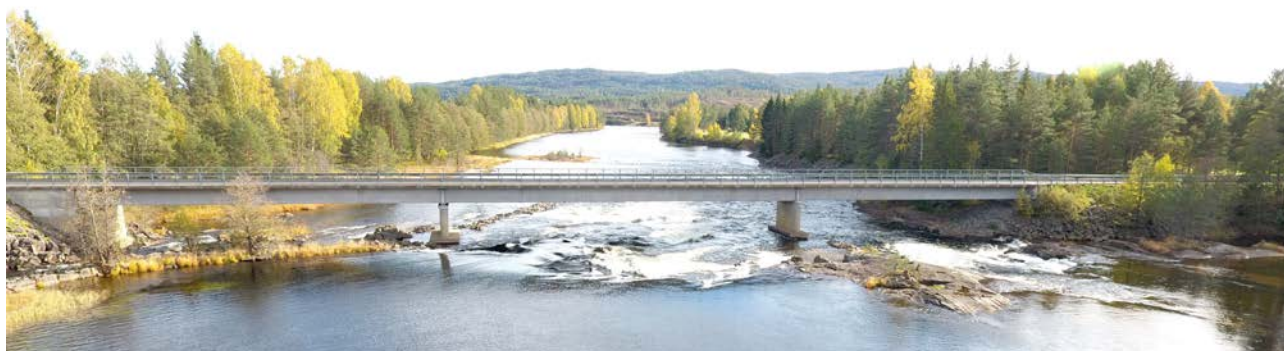
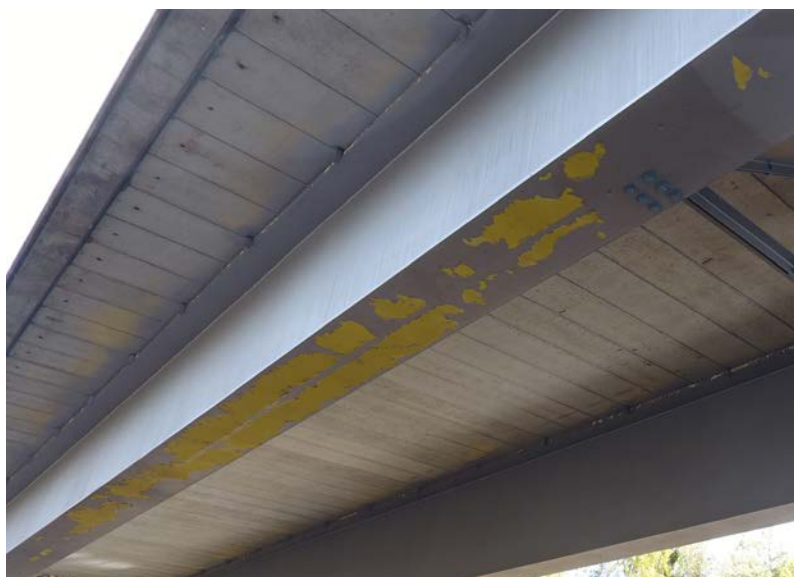
Gjermundnes bru krysser ei elv i Agder og ligger trolig i et C2 miljø. Det er ikke registrert vedlikehold av belegget på brua i Brutus. Inspeksjonsbildene viser ikke korrosjon på brua, men toppstrøket har flasket av på underflensen flere steder. Det gule underliggende strøket vises derfor godt, som vist i bildet under. Den skarpe gulfargen og byggeåret tilsier at strøket er pigmentert med sinkkromat. Det er ikke tegn til hvitrust eller annen korrosjon der toppstrøket er flasket av. Preventivt vedlikehold med vasking, fjerning av løst toppstrøk og påføring av nytt toppstrøk bør vurderes, før sinkbelegget starter å korrodere.

Figur 12. Oversiktsbilde og flassing av toppstrøk på underflens
