2018:01301 - Åpen

## Laksetrappene i Burfjordelva i Troms

Vurdering av tilstand og funksjon

2018-12-18

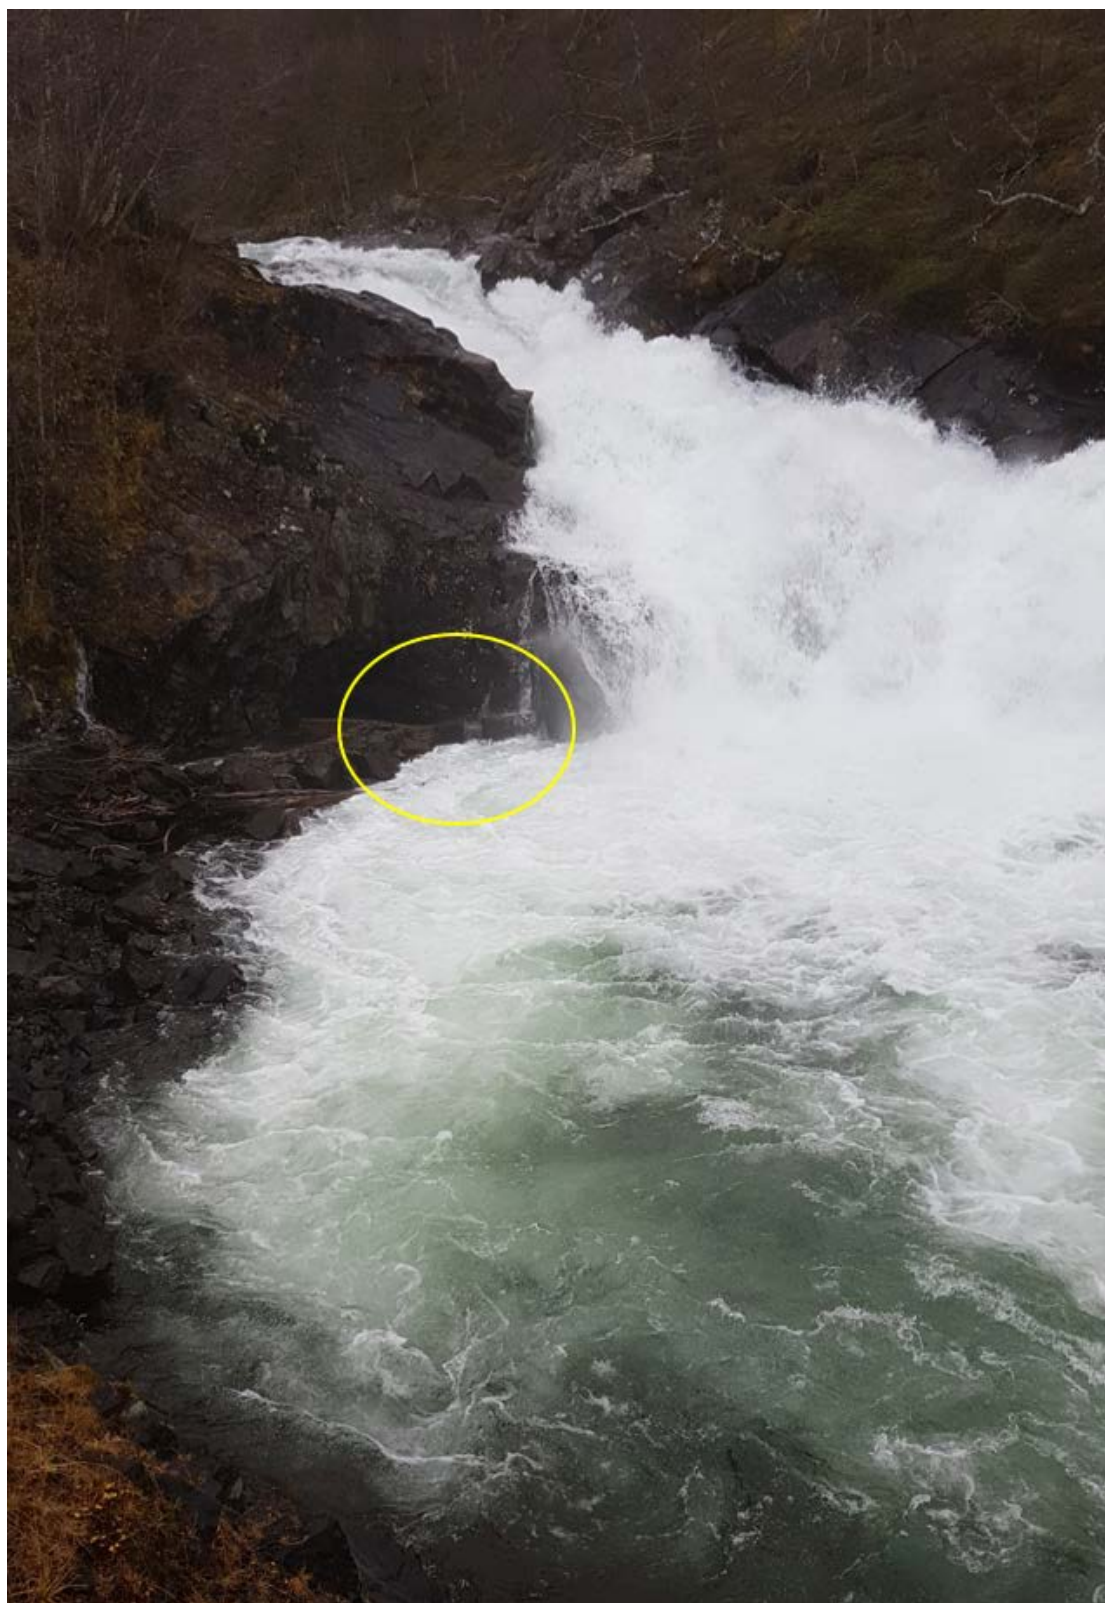
Det er bratt og kraftige stryk opp til Sagfossen. Inngangen til laksetrappa er i utgangspunktet godt plassert ved fossefoten, men laksen må passere hvitskummende vann for å finne fram til inngangen (Figur 3).

*Figur 3. Sagfossen, med inngangen (markert med gul sirkel) til laksetrappa på venstre side av fossen*

Det er liten grunn til å tro at fisk ikke kan vandre opp trappa i Sagfossen slik den framstår i dag, men det er enkelte mindre arbeider som bør iverksettes for at anlegget skal fungere på lengre sikt. Som påpekt over er strømningsforholdene ved inngangen til trappa uoversiktlige og turbulente (Figur 3). Myhre (2012) foreslo å endre forholdene ved inngangen ved å støpe en mur nedenfor den nederste terskelen, og dette virker fornuftig (Figur 15).

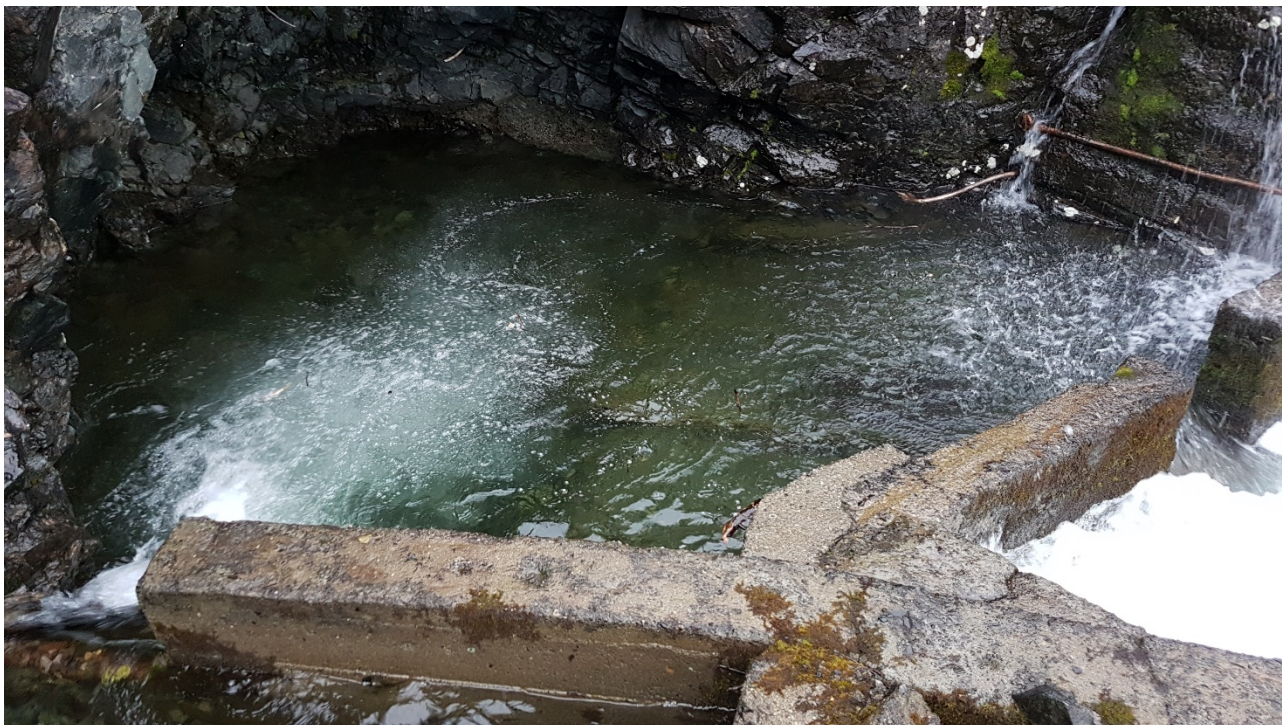
Trappa i Sagfossen ligger fint plassert forbi fossen på elvas nordside og består av ca. 30 kulper. Trappas nedre del er hovedsakelig sprengt i fjell med støpte terskler i betong. Inngangen til trappa er plassert i skjul under en fjellhammer ved foten av fossen (Figur 4). Det antas at fisken har problemer med å finne inngangsstrålen fra trappa ved stor vannføring. Vann fra fossen slår inn mot trappemunningen og det blir et svært turbulent i området nedenfor.

Figur 4. Inngangen og den nederste kulpen i fisketrappen i Sagfossen

I følge Myhre (2012) ble det gjort utbedringer på trappa i 1996 da fire nye terskler ble reparert. Det som ikke ble reparert var en opprinnelig mur mellom inngangen til trappa og fossen. Her var det en mur tidligere, som skulle beskytte trappa og inngangen til denne.

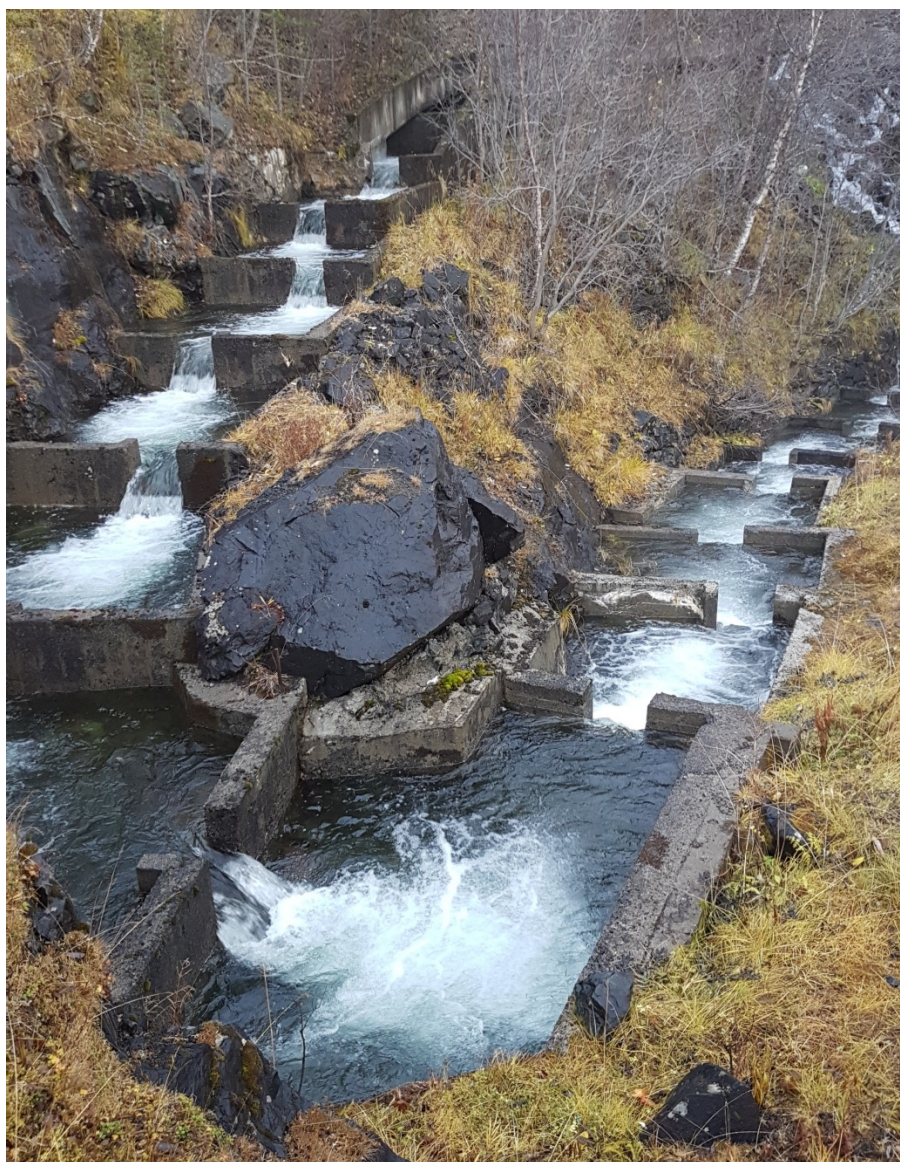
Videre oppover er trappa stort sett i brukbar stand opp forbi den første knekken på traseen (Figur 5). Åpningene mellom kulpene veksler fra høyre til venstre, og av Myhre (2012) ble dette beskrevet som problematisk. Dette synet framstår litt underlig ut fra inntrykket på befaringen, hvor vandringsforholdene så gode ut.

*Figur 5. Nedre del av trappa i Sagfossen. Øverst på denne delen dannes en "akvedukt" hvor fisken går under tak. I bakgrunnen skimtes lekkasjevann fra trappas midtre del.*

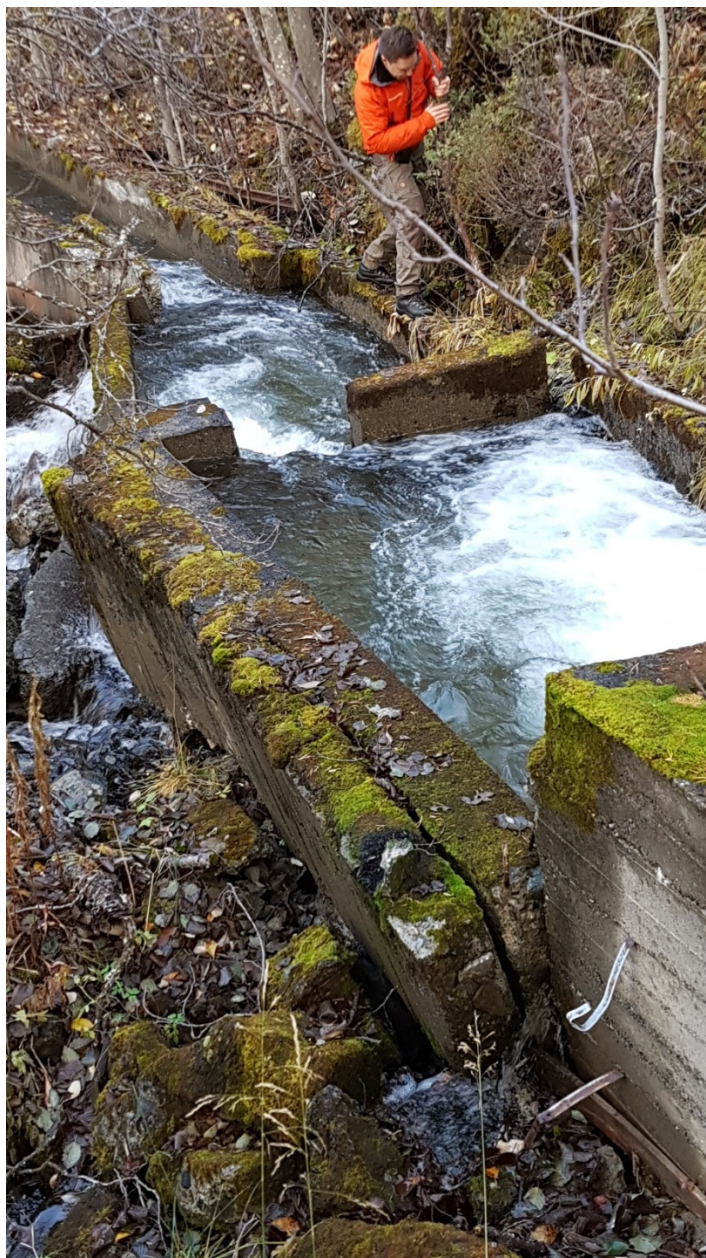
Ovenfor "akvedukten" går trappa åpen helt opp til toppen. Her ser det ut til at hele konstruksjonen, også bunnen, består av støpt betong. Trappa er stort sett i god orden, med unntak av en kort strekning (to kulper) rett ovenfor "akvedukten", hvor den ene sidevangen har veltet ut og det er stor vannlekkasje (Figur 6 og 7). Trappa går her over storsteinet ur. Generelt er tersklene i trappa like høye som sidevangene. På befaringsdagen så forholdene tilfredsstillende ut, men denne utformingen kan medføre at vann renner over og ut av trappa på høye vannføringer i trappa.

*Figur 6. Ovenfor "akvedukten" har sidevangen i trappa veltet ut og det er store lekkasjer.*

Ved siden av å bygge en ny mur nederst må det også bygges ny sidevange forbi to kulper rett ovafor "akvedukten" (Figur 6). Her ser det ut til at det tidligere også har vært gjort utbedringer, og en ny sidevange må støttes opp, slik at den ikke glir ut på nytt. Den gamle vangen bør fjernes. For øvrig bør trappa fungere slik den er i dag.

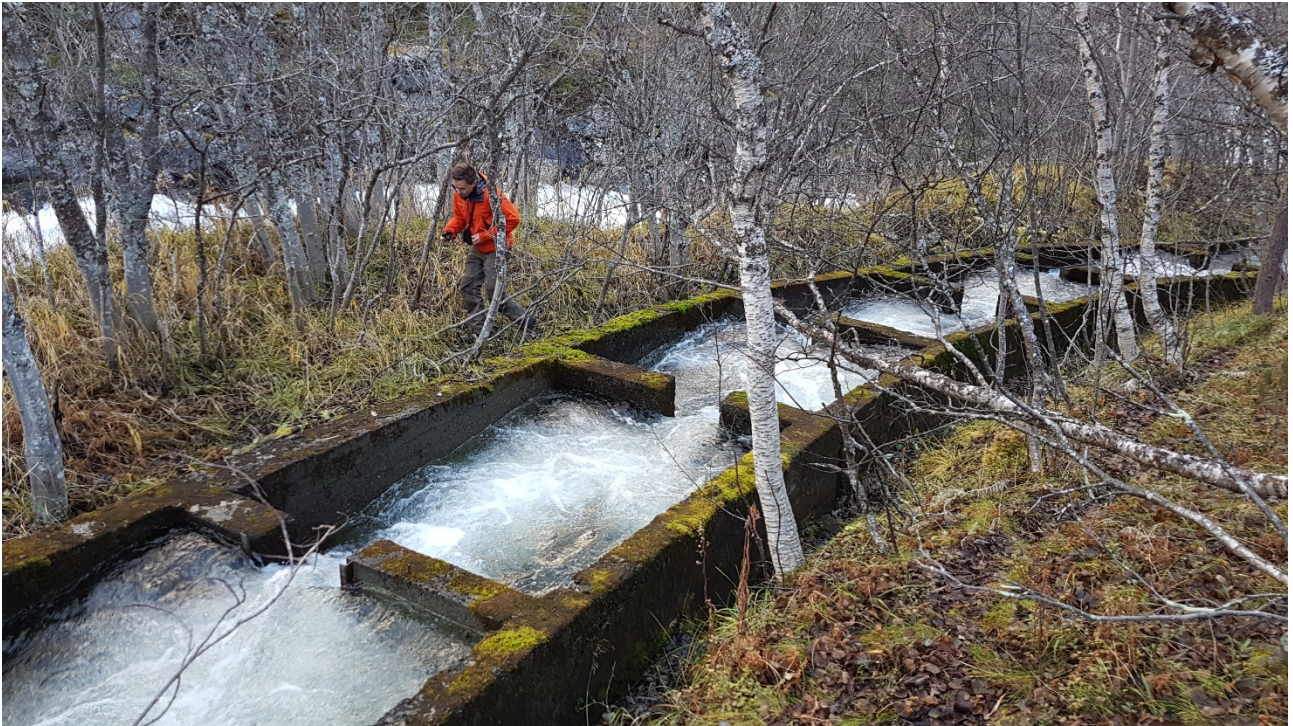
*Figur 7. Den øvre delen av trappa er i relativt god stand, men tersklene er like høye som vangene. Vanninntaket (utgangen) til trappa i Sagfossen er plassert i en sidekanal av elva opppe på fossenakken.*

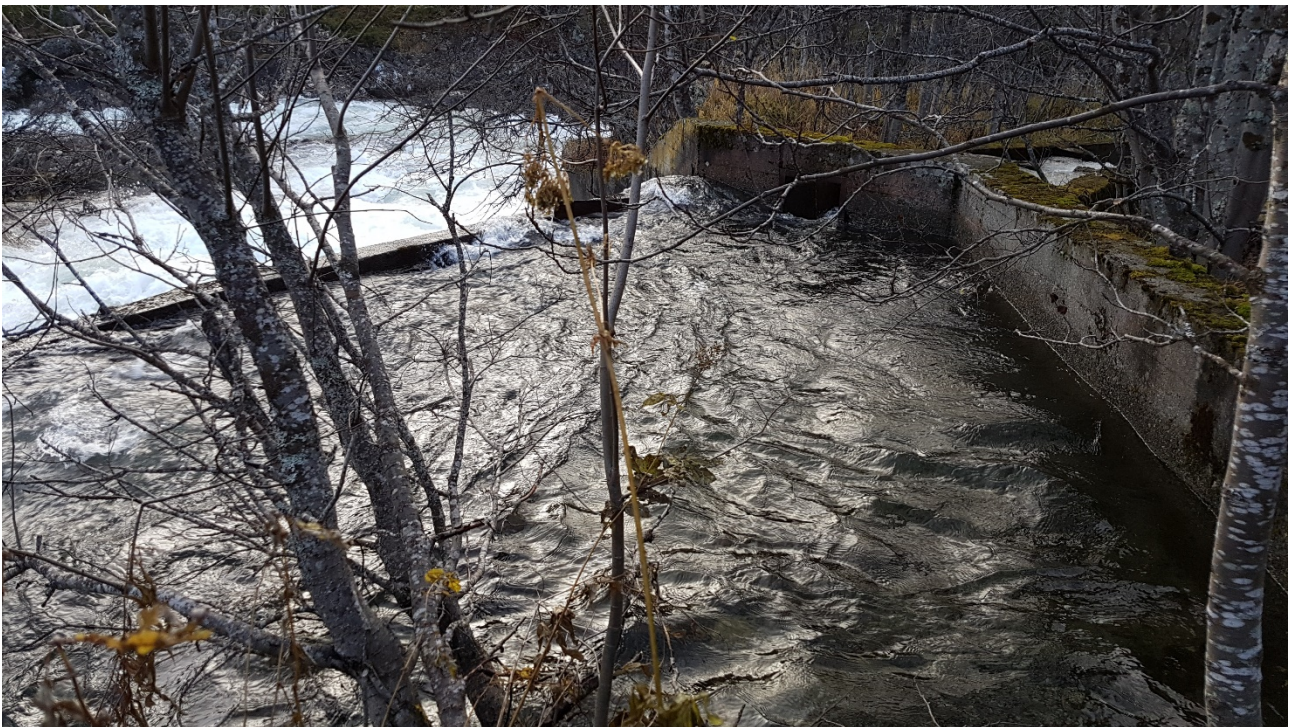
*Figur 8. Den øvre delen av trappa i Sagfossen, med dykket åpninger i tersklene og lav sidemur for å redusere trappas vannføring.*

Vanninntaket til trappa skjer gjennom lukket åpning, og hele arrangementet så tilfredsstillende ut til tross for at konstruksjonene er noe slitt.

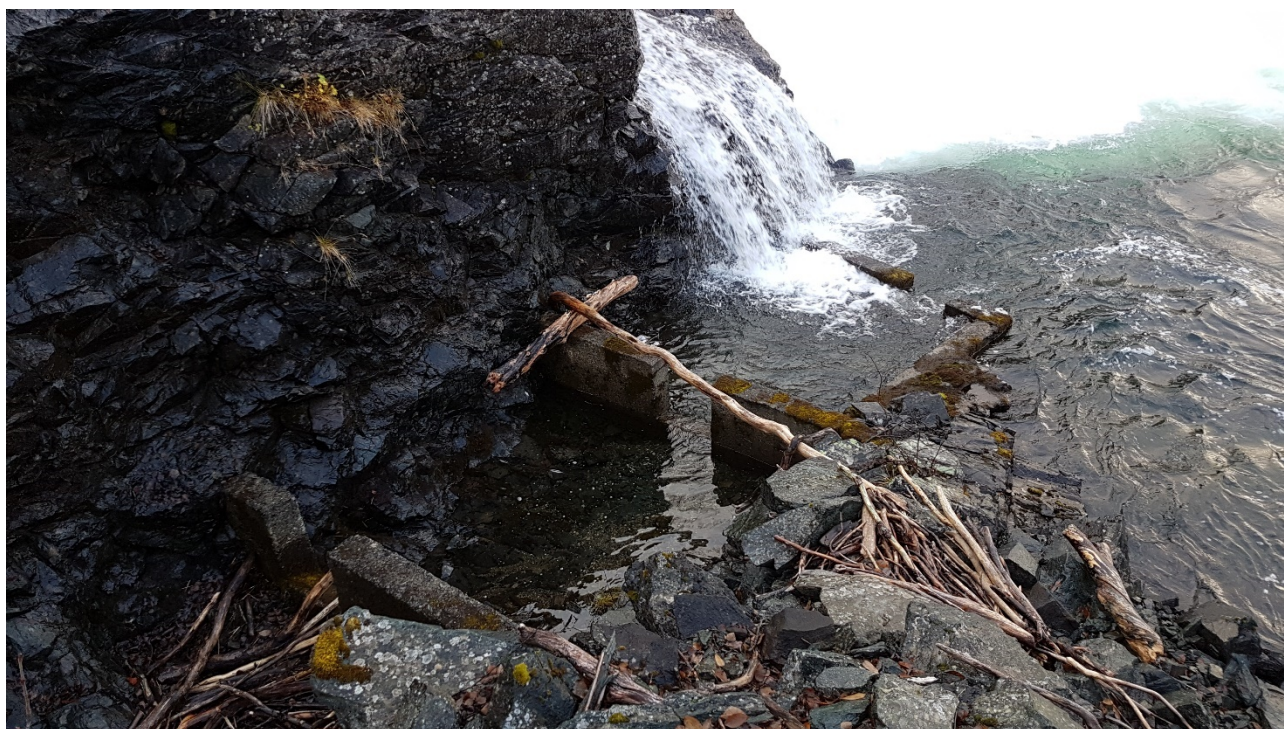
Trappas inngang ligger fint innunder fossen (Figur 10), men på grunn av manglende vann i trappa var det vanskelig å vurdere strømningsforholdene ved inngangen. Trolig er de tilfredsstillende, og det ser ut til at

*Figur 10. Inngangen til fisketrappa i Mellafossen.*

inngangen er tilpasset varierende vannføring i elva, ved at den nederste terskelen nærmest er neddykket på normal/høy sommervannføring. På grunn av alderen til trappa virker det som den generelt er slitt, men dette var vanskelig å vurdere fordi det ikke var vannføring i den midtre og nedre delen under befaringen (Figur 11 og 12). I nedre og midtre del av trappa er kulpene relativt små og grunne, men ikke verre enn at trappa bør fungere tilfredsstillende når det kommer vann i trappa. Det var utbedringer på trappa for flere tiår siden som tok sikte på å gjøre noen kulper større og dypere. Så seint som for noen år siden virket det også som at trappa var i operativ stand (at fisk kunne vandre) (Myhre 2012).

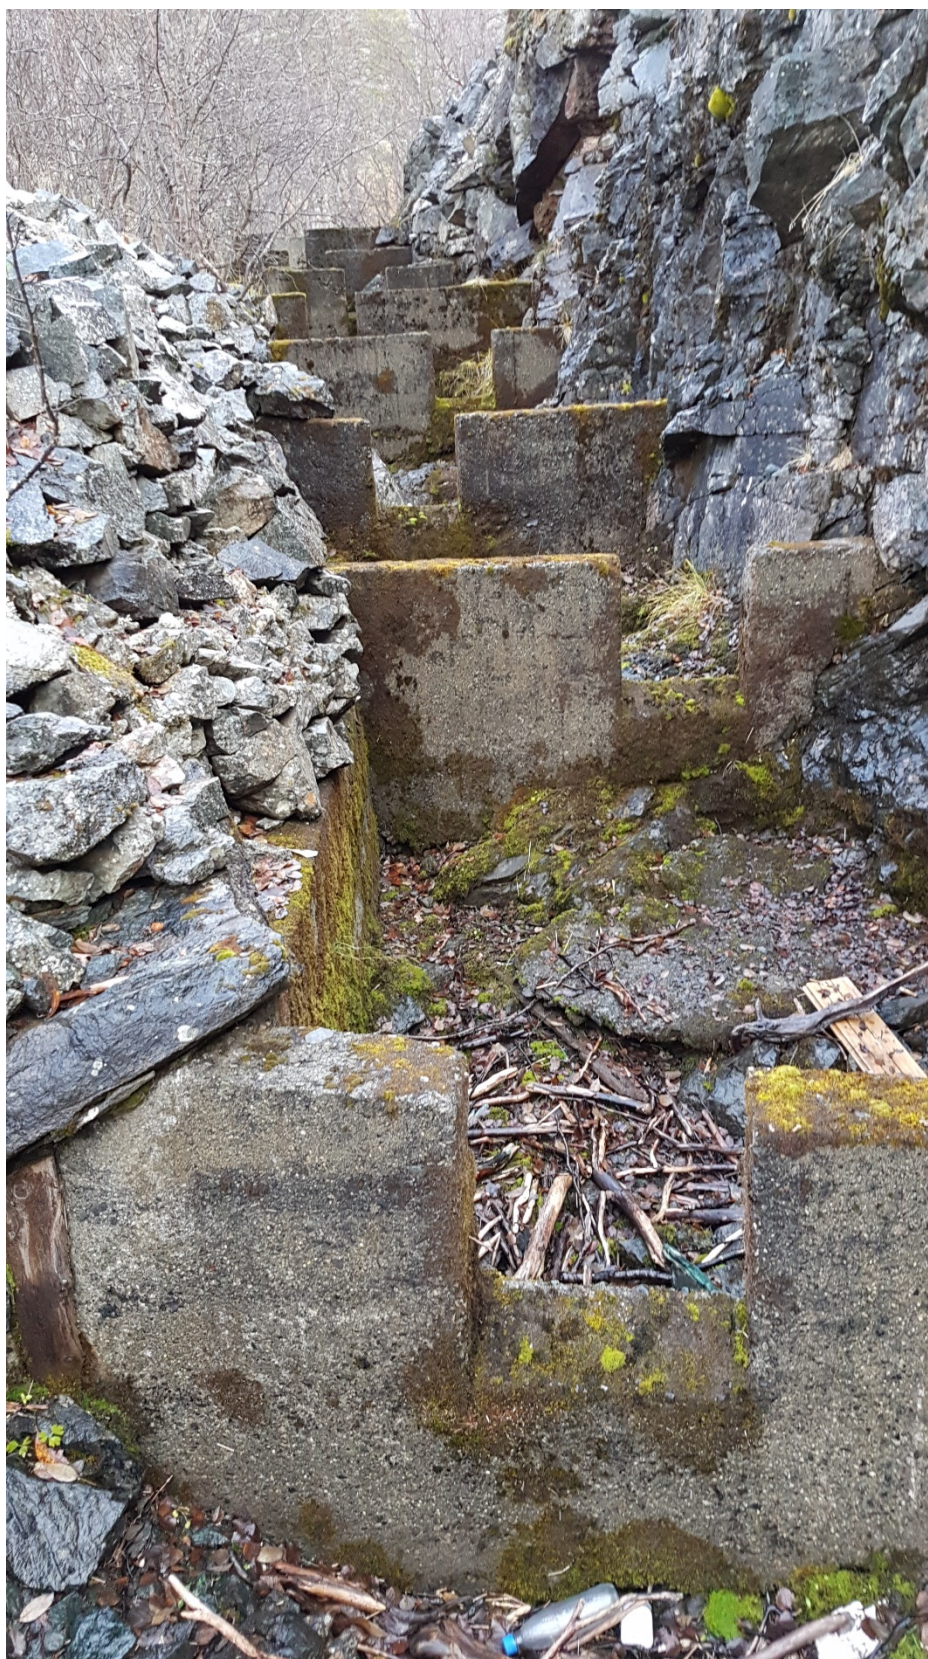
*Figur 11. Nedre del av fisketrappa i Mellafossen.*

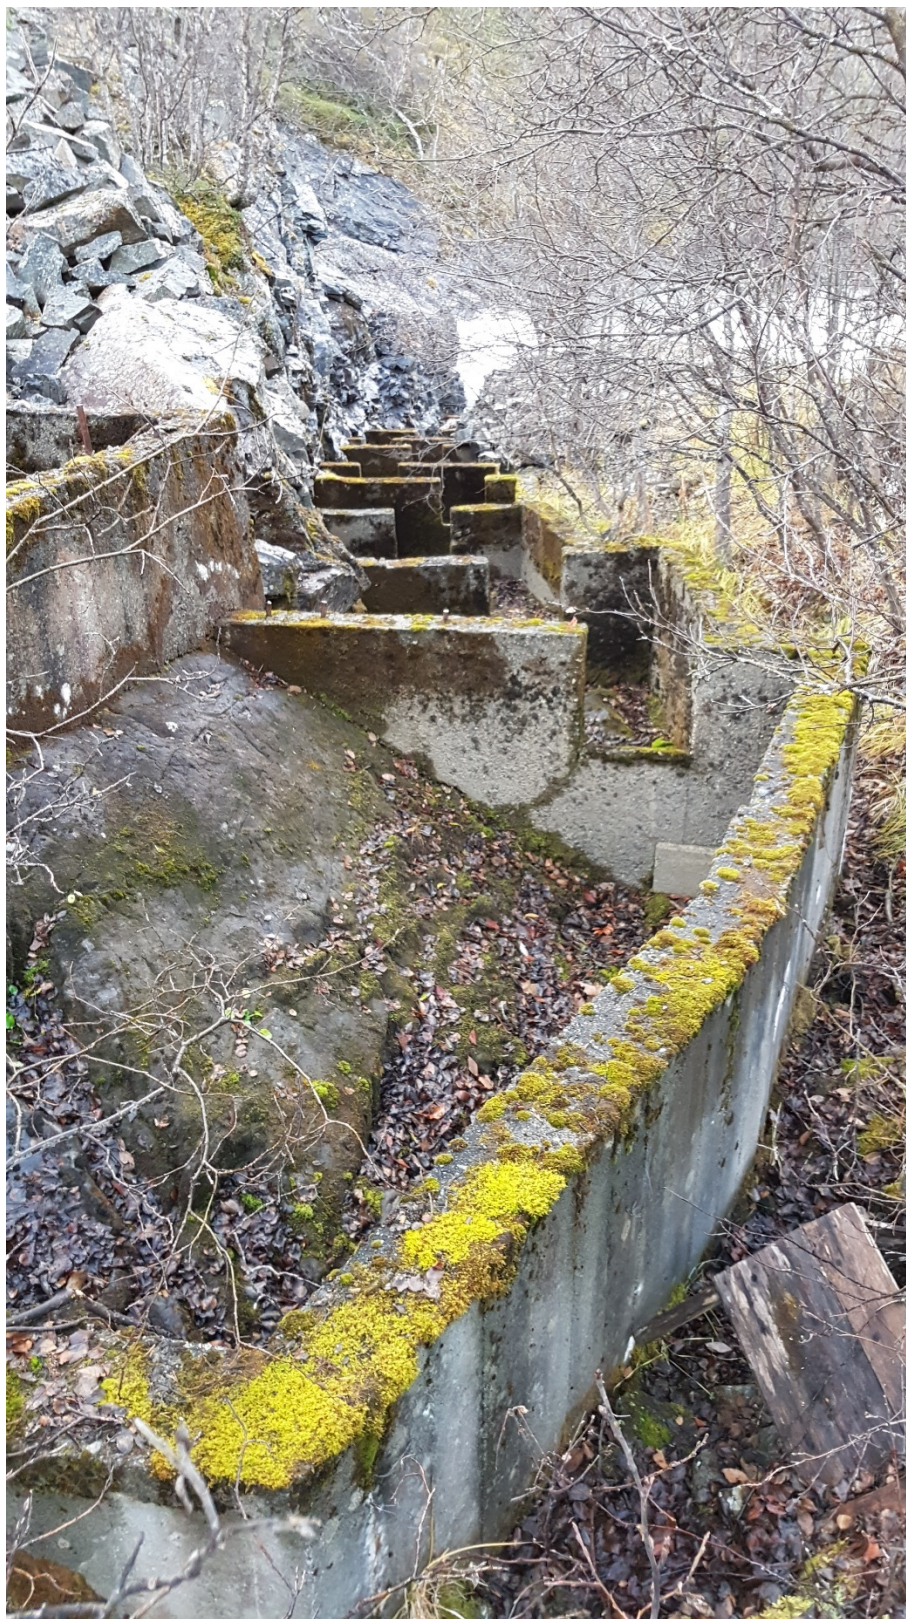
*Figur 12. Midtre del av fisketrappa i Mellafossen, med fossen i bakgrunnen.*

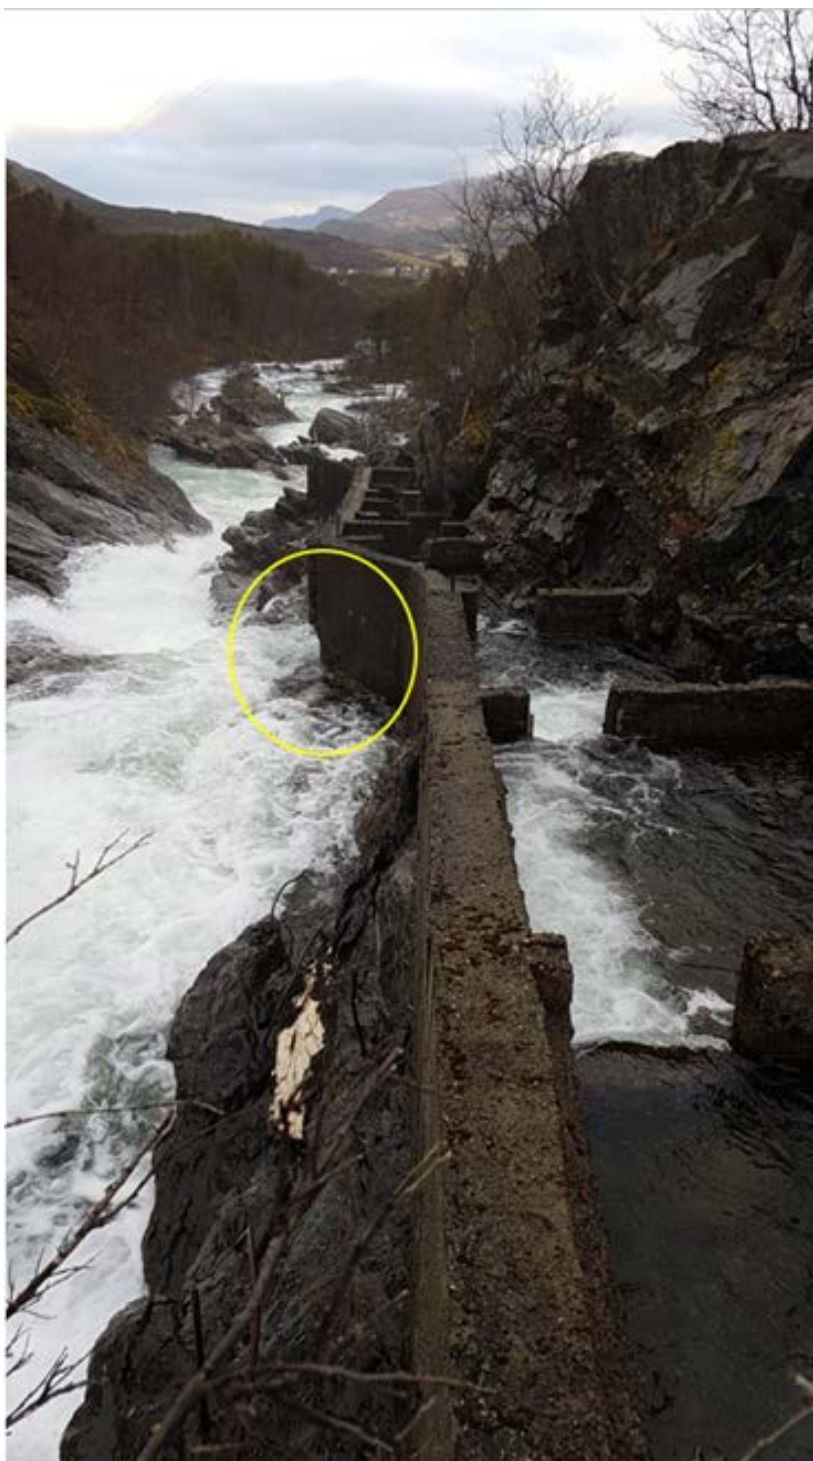
Hovedproblemet med trappa i Mellafossen er en lekkasje i underkant av sidevangen i øvre del, slik at alt vannet i trappa renner ut i fossen. Her ser det ut til at trappa har vært reparert tidligere, og trappa er tydeligvis utsatt for påkjenninger fra fossen (Figur 13). Nedenfor dette punktet er trappa tørr.

*Figur 13. Øvre del av trappa i Mellafossen. Gul sirkel indikerer lekkasjeområdet i underkant av sidevangen.*

Trappa i Mellafossen har ingen funksjon som følge av lekkasjer og må utbedres. Alt vannet renner ut av trappa over et mindre område i trappas øvre del (Figur 13). Her kan den eksisterende sidevangen eventuelt benyttes som forskaling. Det må vurderes på stedet om tetting bør skje på inn- eller utsiden av sidevangen, samt hvilken metode som bør benyttes. Det ser ut til at dette området har vært reparert tidligere, og i tillegg til tetting bør det lages en forsterkning langs bunnen av sidevangen ut mot fossen for å beskytte mot framtidige påkjenninger fra elva. Dette kan gjøres ved å støpe opp en tykkere "betongfot" langs sidevangen mot fossen. Høyden på denne bør være ca. 1 meter. I tillegg må det fjernes en stor steinblokk som ligger inne i trappa i samme område. Blokk må antakelig sprenges i biter før fjerning.

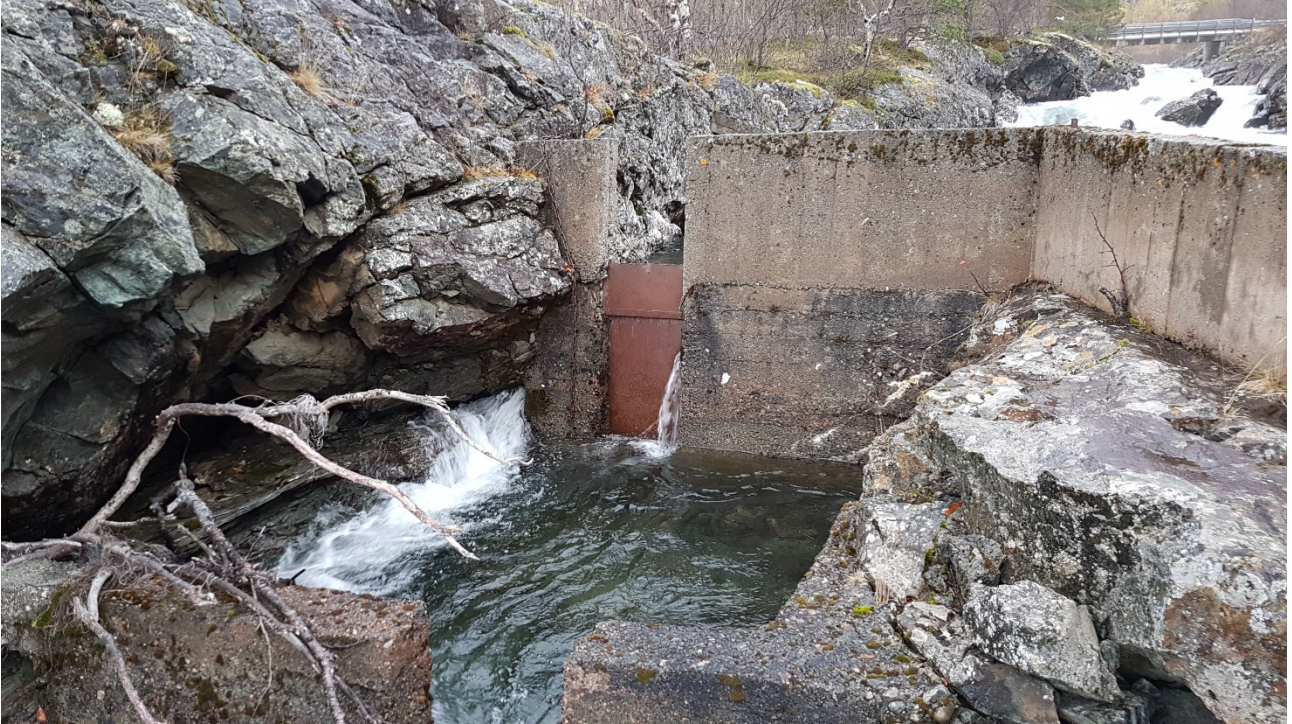
I trappas øvre ende (utgangen) er det lekkasjer rundt muren mot berget (Figur 14). Lekkasje er såpass stor at den forstyrrer strømningsbildet i den øverste kulpen. Den øverste terskelen er tydeligvis påstøpt for å begrense vannmengdene inn i trappa. Ovenfor trappa påpekte Myhre (2012) at det kunne være ønskelig å forlenge ledemuren som allerede er støpt. Det er usikkert om dette er nødvendig i første omgang.

*Figur 14. Øvre del av trappa i Mellafossen med vannlekkasje mellom muren og berget.*

Det er lekkasje mellom betongen og berget i den øverste terskelen (Figur 14). Denne må tettes, enten ved gysing eller ved å benytte terskelen som forskaling til en påstøp på oversiden. Løsning må avgjøres på stedet. I tillegg bør det monteres fisketeller i denne terskelen eller terskelen nedenfor. Fisketelleren står mindre utsatt for naturkreftene i terskel nummer 2, og det må vurderes om de øverste kulpene må gjøres dypere for å få høvelige forhold for fisketelling. Tilpasning for innfesting av fisketelleren bør gjøres som en del av den samme jobben som tettingsarbeidene
