# Forbedring av lydisolasjonen i trebjelkelag – Bjerkeløkkja

SINTEF Notat 15

Emneord: beregning, feltundersøkelse, etasjeskiller, tre, lydisolasjon

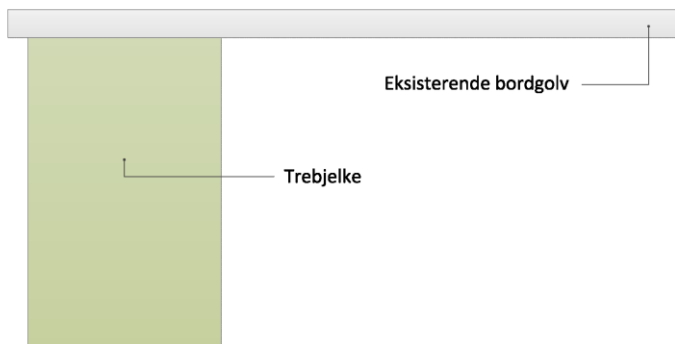
Figur 2.1 a. Tverrsnitt av eksisterende bjelkelag

Eksisterende etasjeskiller er en svært enkel løsning med trebord på nokså massive trebjelker. Løsningen er vist i figur 2.1 a. Dette var en svært vanlig løsning i trønderlån og andre tilsvarende trebygninger bygd som våningshus på gårder. Typisk senteravstand for eksisterende bjelker i bygget var 0,8 – 1,0 m. Bjelkedimensjoner, senteravstand, spennvidder og tykkelse til golvbord har nok variert nokså mye i slike bygg. Se for eksempel Byggforskserien, Byggforvaltning anvisning nr. 722.310. Figur 2.1 b viser et bilde fra et rom med eksisterende oppbygging.

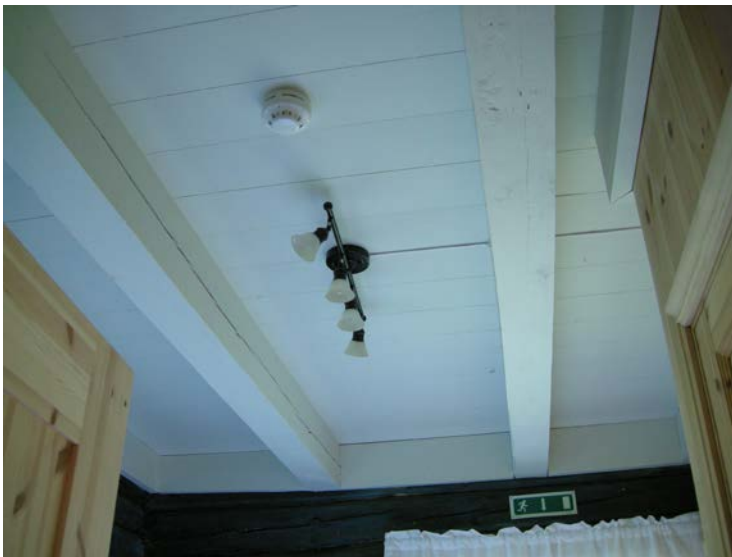
Figur 2.1 b. Eksisterende himling i "Storstue fra Hagen"

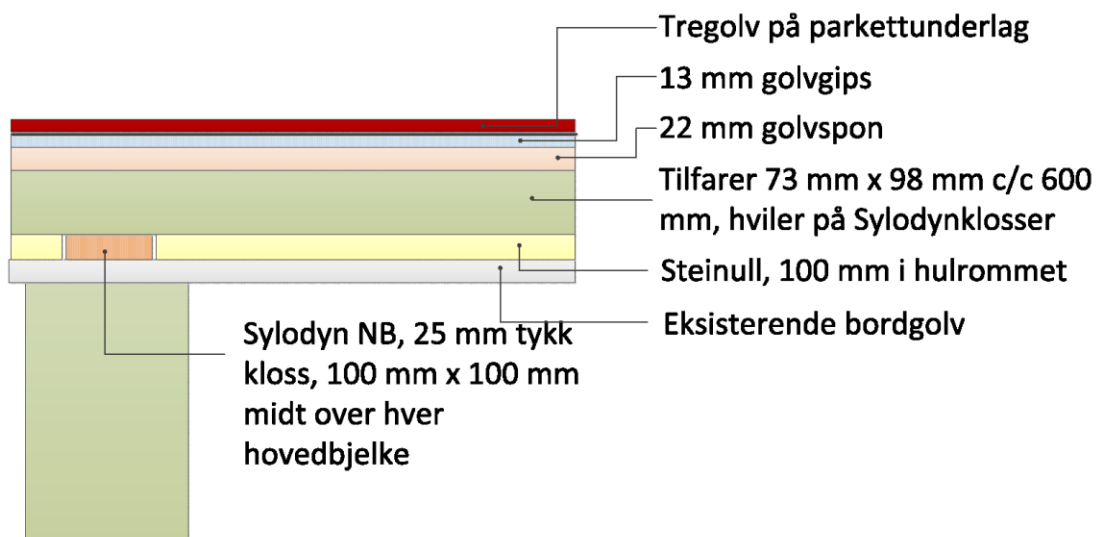
Figur 2.2 a. Tverrsnitt av bjelkelag med utbedringstiltak på oversiden

golv. Det har blitt valgt spesialprodukt (elastisk polyuretan) med godt dokumenterte egenskaper, i dette tilfellet "Sylodyn NB-rosa". Klossene har blitt dimensjonert med hensyn til overliggende belastning. Løsningen er vist i figur 2.2 a. Alle elastiske klosser skal være plassert over trebjelkene, i bjelkenes lengderetning med en senteravstand på 0,4 m. Den foreslåtte løsningen har en byggehøyde på 147 mm over eksisterende golvbord. Figur 2.2 b viser et bilde fra "kornlåve Lønset" hvor dette tiltaket ble gjennomført.

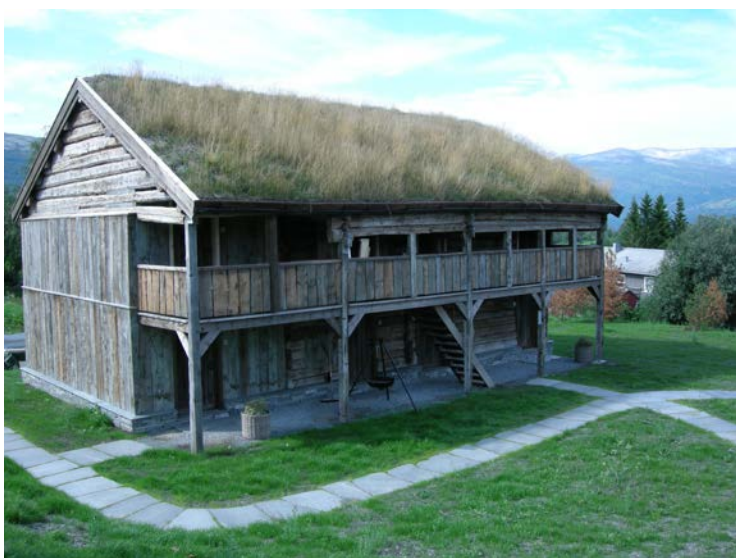
Figur 2.2 b. Bilde av "kornlåve Lønset"

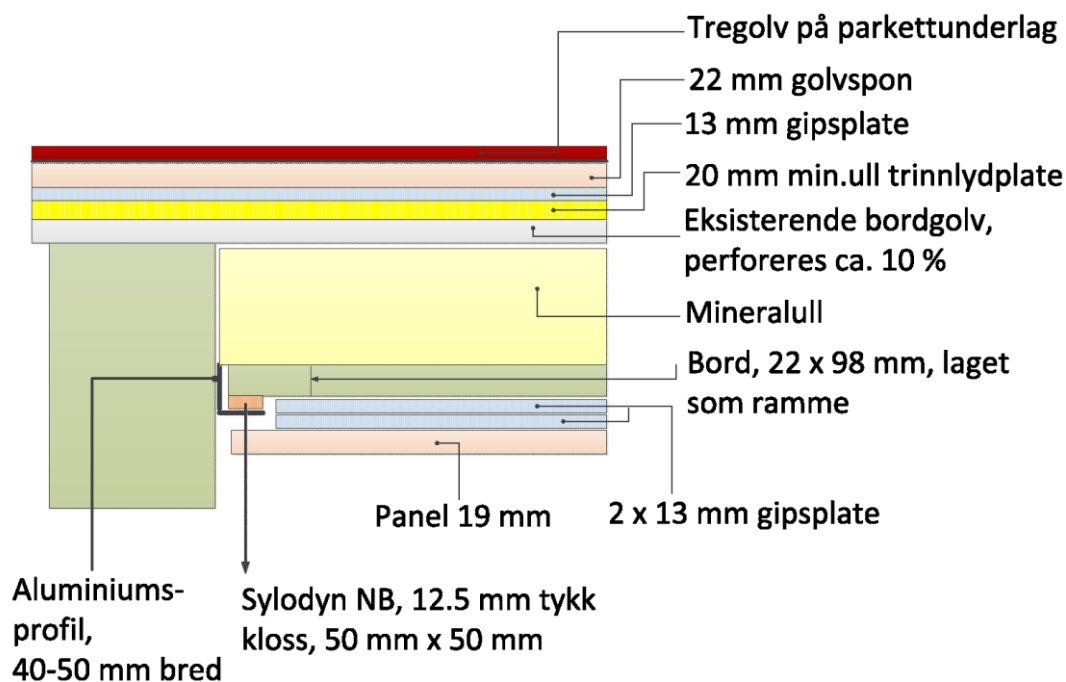
Figur 2.3 a. Tverrsnitt av bjelkelag med utbedringstiltak både på oversiden og undersiden

Foreslått og gjennomført utbedringstiltak på golvet overside har blitt basert på en vanlig løsning med flytende golv på et kontinuerlig elastisk sjikt og nødvendige platelag. Det har blitt valgt å bruke trinnlydplate av glassull som elastisk sjikt. Det ble anbefalt å perforere eksisterende golvbord minst 10% for å redusere negativ virkning av hulromsresonans. Løsningen gir en byggehøyde på ca. 77 mm, se figur 2.3 a.

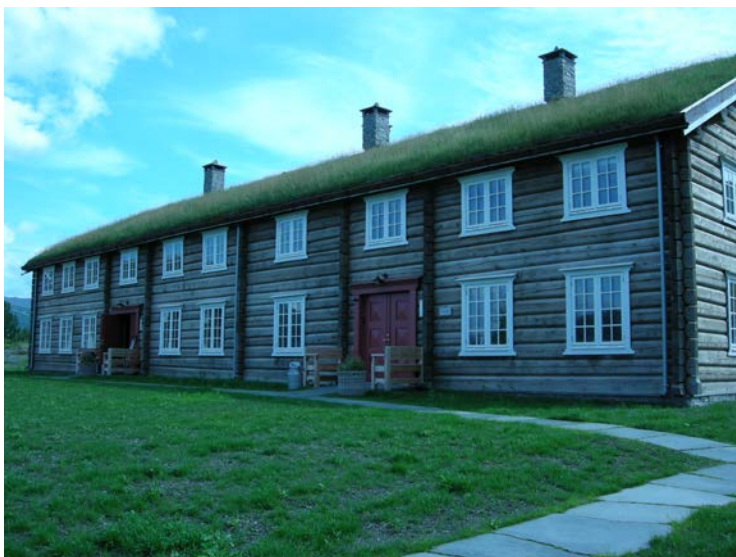
Figur 2.3 b. Bilde av "Hovedhuset"

Forbedringstiltak i himling har blitt basert på å legge himlingsplate og panel elastisk på kantlister festet til sidene av hovedbjelkene. Det har blitt valgt et spesialprodukt med klosser av elastisk polyuretan, type "Sylodyn NB-rosa". Klossene har blitt dimensjonert med hensyn til egenlast for himling som har gitt en senteravstand på 400 mm. Løsningen er vist i figur 2.3 a. Utførelsen er basert på at det er laget rammer i tre som løftes opp på de elastiske oppleggene. Dette utbedringstiltaket har blitt gjennomført blant annet i "Hovedhuset", se figur 2.3 b. Figur 2.3 c viser bilde av himling etter gjennomført tiltak.

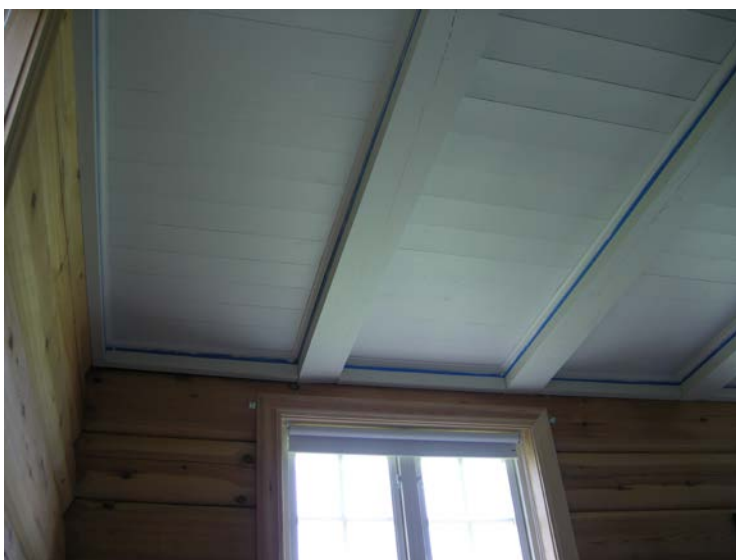
Figur 2.3 c. Himling etter gjennomført tiltak i "Hovedhuset"

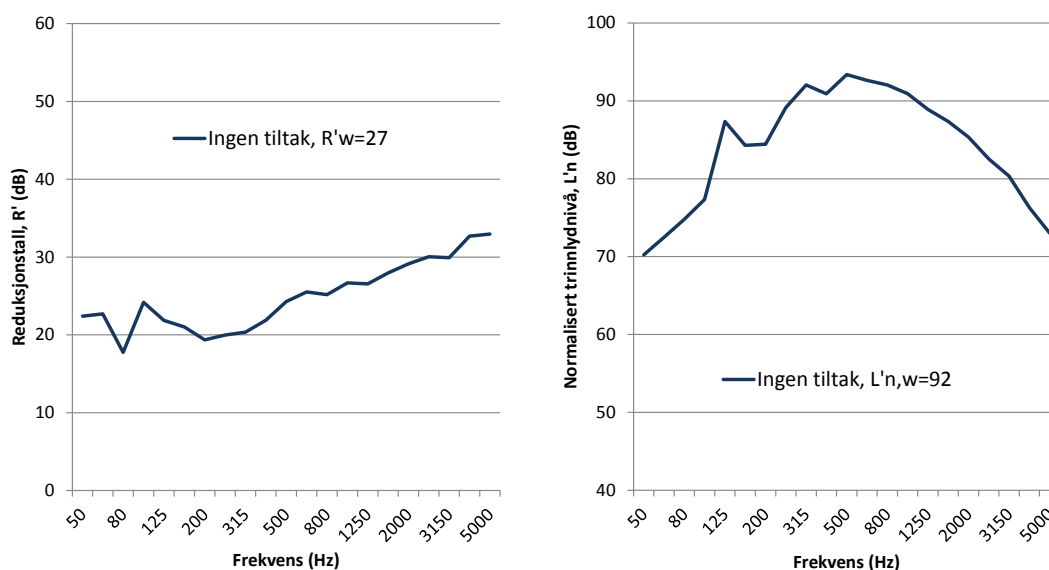
Målinger av lydisolasjon til bjelkelag uten tiltak ble gjennomført i "Storstue fra Hagen". Hovedresultatene viser veid, feltmålt lydreduksjonstall  $R'_w = 27$  dB og veid, normalisert trinnlydnivå  $L'_{n,w} = 92$  dB. Måleresultatet for luftlydisolasjon er som forventet ut fra golvkonstruksjonens samlede flatevekt (ca.  $24 \text{ kg/m}^2$ ). Måleresultatet for trinnlydisolasjon ble klart dårligere enn forventet, basert på tilgjengelige måledata for noenlunde tilsvarende trebjelkelag. Årsaken til dette er ikke vurdert i detalj, men medvirkende faktorer er sannsynligvis bordgolvets noe ujevne overflate og hardhet. Figur 3.1 viser måleresultater som funksjon av frekvens for både luft- og trinnlydisolasjonen.

Figur 3.1. Måleresultater for luft- og trinnlydisolasjon for bjelkelag uten tiltak

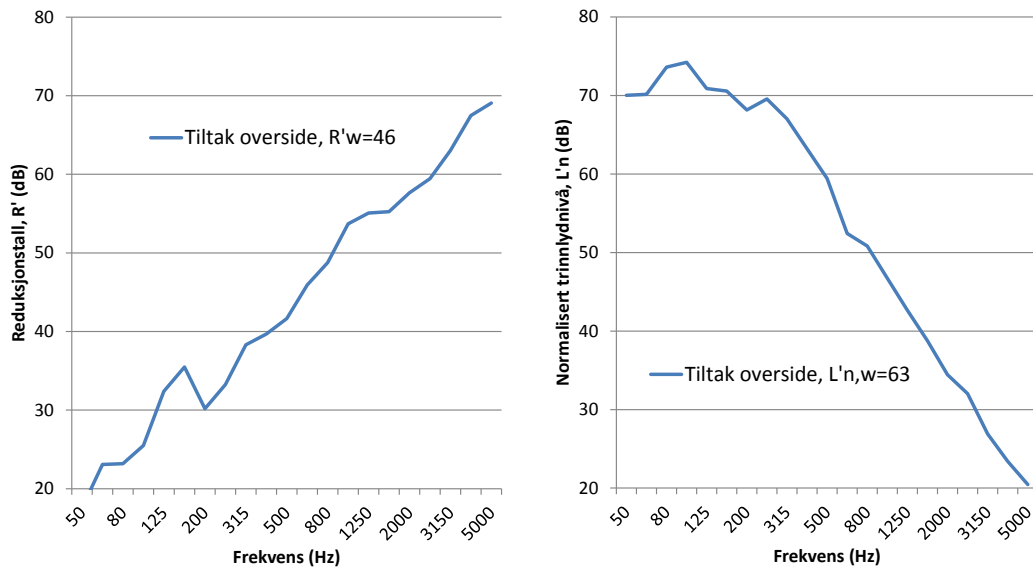
Målinger av lydisolasjon til bjelkelag med tiltak på golvets overside ble gjennomført i "kornlåve Lønset". Hovedresultatene viser veid, feltmålt lydreduksjonstall  $R'_w = 46$  dB og veid, normalisert trinnlydnivå  $L'_{n,w} = 63$  dB. Luftlydisolasjonen ble 2 dB svakere enn grenseverdi i lydklasse D, mens oppnådd trinnlydisolasjon ble lik grenseverdien i denne lydklassen, se pkt. 1.2. Figur 3.2 viser måleresultater med utbedringstiltak på golvets overside som funksjon av frekvens for både luft- og trinnlydisolasjon.

Figur 3.2. Måleresultater for luft- og trinnlydisolasjon for bjelkelag med tiltak på golvets overside

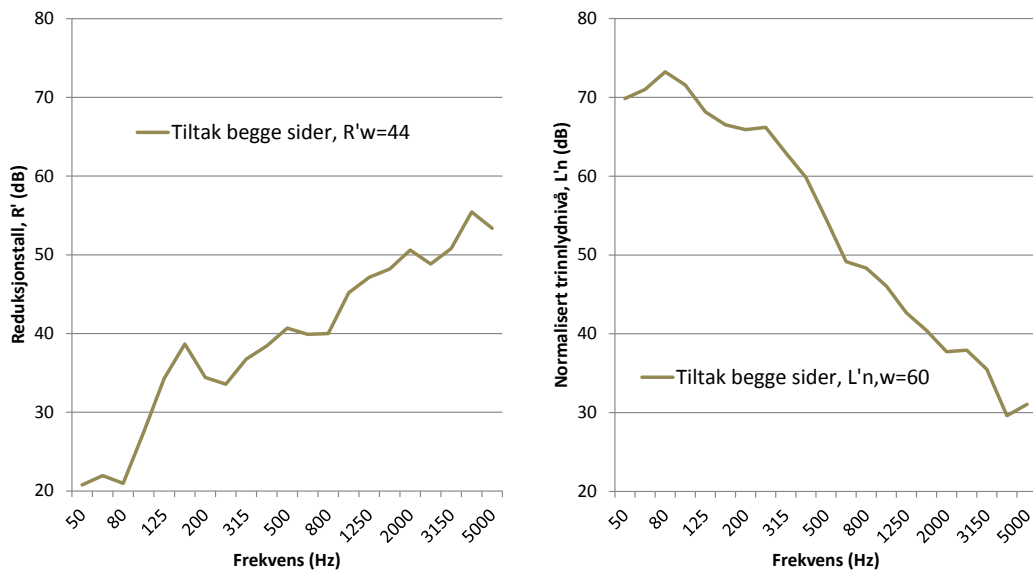
Målinger av lydisolasjon til bjelkelag med tiltak både på golvets overside og underside ble gjennomført i "Hovedhuset". Hovedresultatene viser veid, feltmålt lydreduksjonstall  $R'_w = 44$  dB og veid, normalisert trinnlydnivå  $L'_{n,w} = 60$  dB. Luftlydisolasjonen ble 4 dB svakere enn grenseverdi i lydklasse D, mens oppnådd trinnlydisolasjon ble 3 dB bedre enn grenseverdien i denne lydklassen. Figur 3.3 viser måleresultater med utbedringstiltak både på golvets overside og underside som funksjon av frekvens for både luft- og trinnlydisolasjon.

Figur 3.3. Måleresultater for luft- og trinnlydisolasjon for bjelkelag med tiltak både på golvets overside og underside

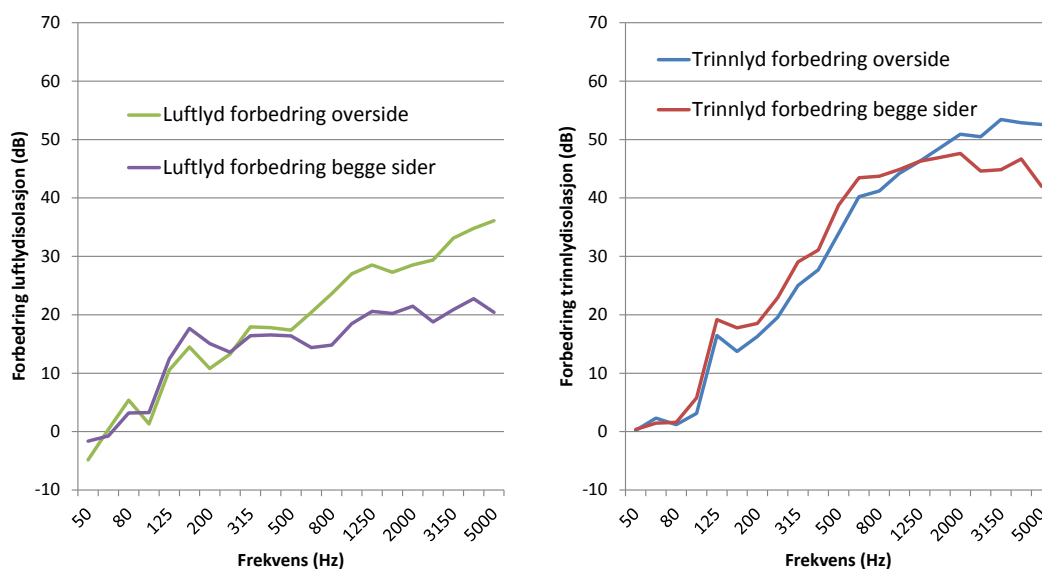
Med utbedringstiltak på golvets overside viser måleresultatene forbedring i overkant av anslått verdi for både luft- og trinnlydisolasjonen. Med utbedringstiltak på begge sider viser måleresultatene en forbedring av luftlydisolasjonen tilnærmet som anslått verdi og en forbedring av trinnlydisolasjonen som ble vesentlig større enn anslått. Stor forbedring av trinnlydisolasjonen har noe sammenheng med at måleverdi for trinnlydisolasjon uten tiltak ble høyere enn utgangspunktet benyttet ved vurderingene. Oppnådd luftlydisolasjon begrenses i første rekke av relativt små hulrom, som i hovedsak er styrt av begrensede romhøyder. Figur 3.4 viser målt lydisolasjonsforbedring som funksjon av frekvens for begge utbedringstiltakene.

Figur 3.4. Målt lydisolasjonsforbedring som funksjon av frekvens for begge utbedringstiltakene

Målekurvene viser at luftlydisolasjonen forbedres med ca. 12 dB/oktav ved lavere frekvenser. Ved midlere og høyere frekvenser forbedres luftlydisolasjonen tilnærmet med 9 dB/oktav for løsningen med tiltak på oversiden, men i praksis tilnærmet konstant for løsningen med tiltak både på over- og undersiden av bjelkelaget. Målekurvene viser at trinnlydisolasjonen forbedres med ca. 12 dB/oktav ved lavere og midlere frekvenser for begge utbedringstiltakene.
