# Isolerglass i norsk klima

*Av arkitekt m. n. a. l. Alf Bastiansen*  
*Norges byggforskningsinstitut*

Særtrykk av BYGG nr. 2, 1961

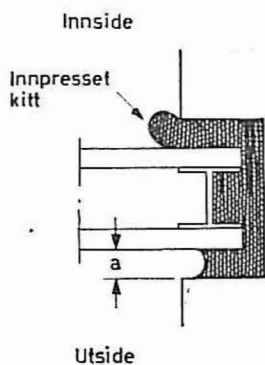
Fig. 4. Snitt gjennom isolerglass i en vertikalfals. Glasset er satt inn med for stor avstand mellom glass og karm.

Den mest typiske kittskade er innpressing av kitt, se fig. 4. Dette emne er behandlet av sivilingeniør Gjelsvik i hans artikkel. En typisk feil som har vært gjort, er at avstanden *a* gjøres for stor, og at det kittet som til nå har vært brukt, får flytning ved bevegelser eller høye temperaturer, se fig. 5 og 6.

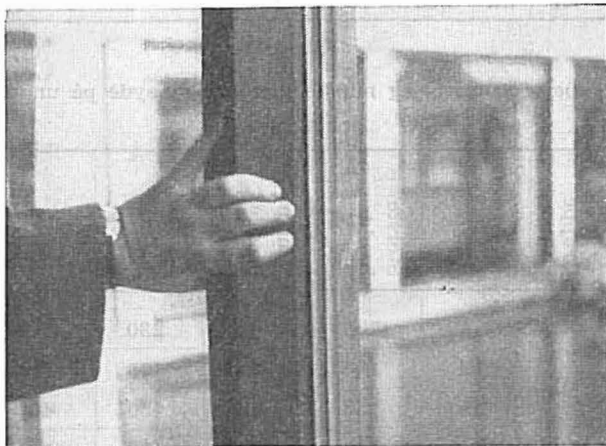
Fig. 5. Eksempel på kittfals med en avstand på ca 15 mm mellom glass og karm. Denne avstand er altfor stor, og det blir kittskader ved høye temperaturer.

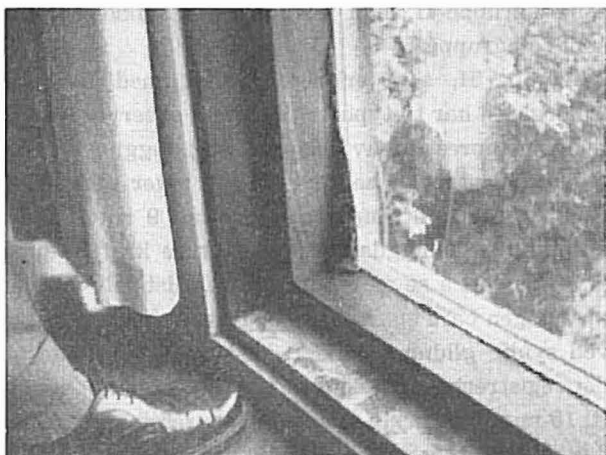
Fig. 6. Eksempel på kittskade på grunn av feil innsetting og for dårlig kitt.

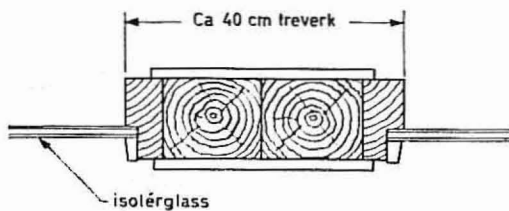
En annen typisk mekanisk påkjenning er overdimensjonering av trekarmen. Eksemplet i fig. 8 er hentet fra et bygg her i Oslo, og dette tilfelle er ganske interessant. Sommeren 1959 ble isolerglasset innsatt i trerammene. Vi hadde det året en usedvanlig tørr sommer, og treverket var naturlig nok kraftig uttørket. Utpå høsten svullet treet i karmene på grunn av økingen av fuktighetsinnholdet i luften. Dette førte til at alle rutene kom til brudd (over den kritiske grense), og mange ruter fikk

Fig. 8. Et eksempel på overdimensjonering av trekarmen.

sprekker p. g. a. de store kreftene som presset på glasset.

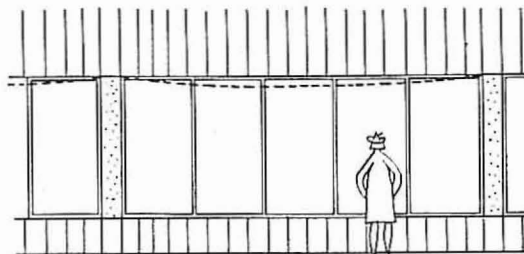
Fig. 9. Eksempel på nedbøying av betongdrager og for liten klaring mellom karm og drager. Det underste av snittene til høyre viser bedre utførelse.

Det kan i denne forbindelse være artig å nevne også et annet eksempel på mekanisk påkjenning på isolerglass, se fig. 9. Ved et større bygg i Oslo oppdaget vi at duggpunkttemperaturen var betenkelig høy, og vi kunne i første omgang ikke finne noen årsak til dette. Det var innsatt fem store isolerglassruter i hvert felt mellom betongsøylene i fasaden. Overdekkingen var en kraftig betongdrager. Det viste seg også at toppkarmene på vinduene var innsatt med liten klaring, slik at kraften ble overført direkte til vinduene når drageren fikk nedbøying. Forseglingen ble da ødelagt. Det viste seg også at de midterste glassene var mest skadet, og enkelte av disse hadde også synlig kondens mellom glassene.
