Erfaringer med PVC-folie til tekking av tak

Av ingeniør Helge Juul

Norges
byggforsknings-
institutt
1977

særtrykk 255

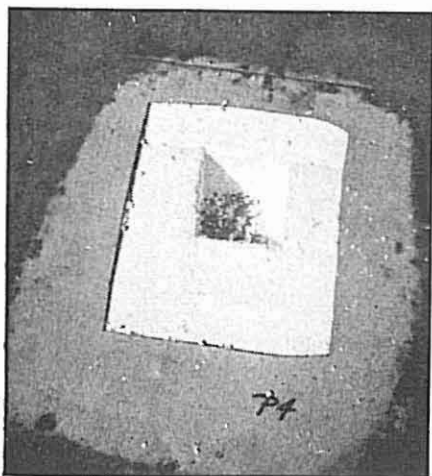
Fig. 2. Foto av prøvested. Prøvestykker av folie og polystyren ble skåret ut og undersøkt i laboratoriet.

Polystyrenprøvene ble pakket i tette plastposer, på laboratoriet bestemte vi fuktinnhold og densitet. Figur 2 viser et prøvested.

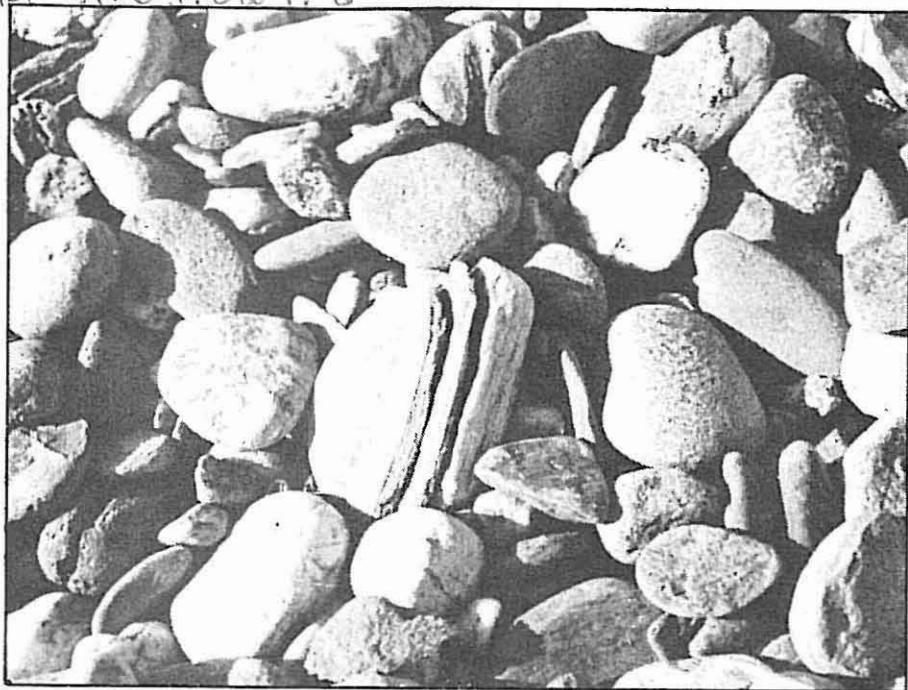
Fig. 3. Nærbilde av singeloverdekning. Midt på bildet ligger en stein som er spaltet etter at den kom på taket. De skarpe kantene kan være farlige for folien.

Undersøkelsen tyder på at singelen ikke lager hull i folien ved vanlig gangtrafikk på taket. Det sier seg selv at spiss og kantet stein kan representere en fare for perforering. På samme måte kan det være uheldig å bruke steinsorter som har lett for å kløyves, slik at bruddkantene blir spisse. Slik stein er vist i figur 3.

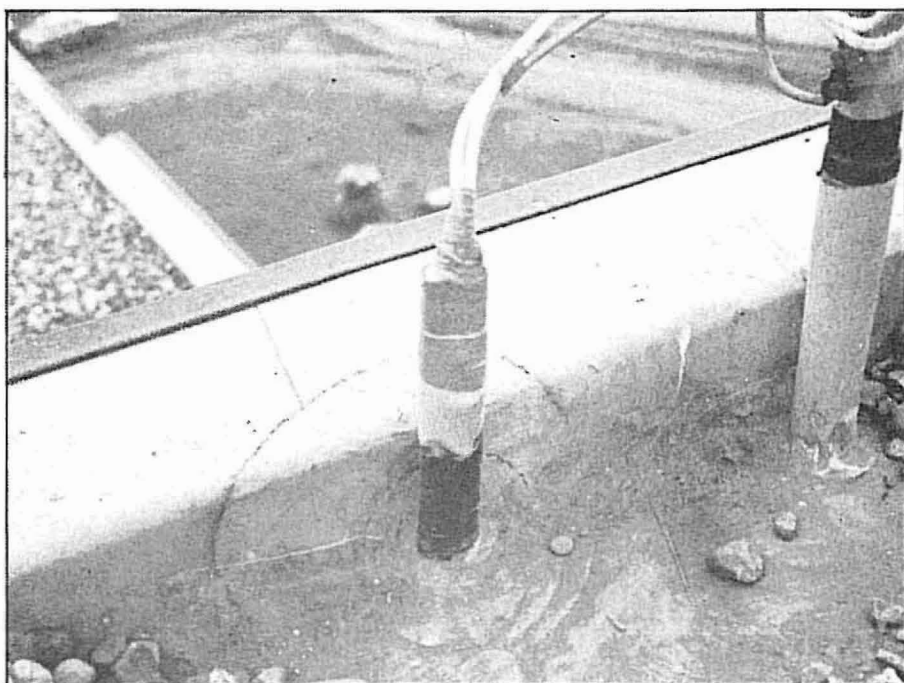
Fig. 4. TV-antenne på taket. Både antennen og røret for ledningene er plassert så nær gesims-kanten at det er vanskelig å få utført inntekningen. For å hindre at vann kommer inn, er røret tapet. Tape er ingen varlig takteknig. En annen plassering på taket og et rør som var bøyd med åpningen ned, ville enkelt ha løst problemet.

plassert ting på taket som det ikke er mulig å tekke inn på en forsvarlig måte. Som regel ville det vært enkelt å finne en brukbar løsning, hvis saken hadde vært tatt opp i tide. Et eksempel er vist i figur 4.
