# Puss og maling for fortidens og fremtidens murfasader

### Rehabilitering av Oslo Universitet m.m.

Av siv.ing. Alf M. Waldum  
Norges byggforskningsinstitutt

Særtrykk 290

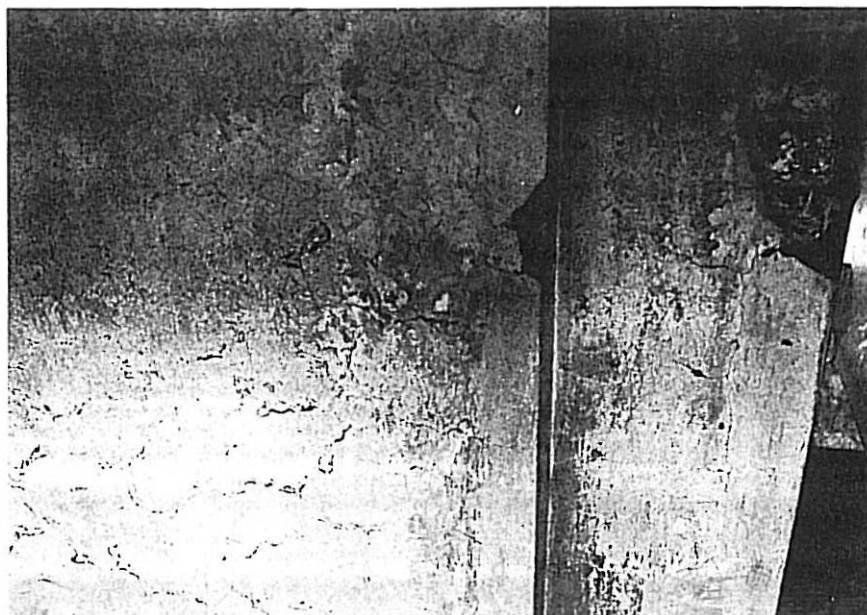
Foto 1

Etter høytrykkspylingen kunne de tidligere pussreparasjoner påvises. På gjort flate f.eks. se ut som vist på foto 1. Alle eldre pussreparasjoner ble hugget ned. Felles for disse mørtler var at de inneholdt større eller mindre mengder sement. Krakelert puss med god fasthet ble beholdt. Etter at all uønsket puss var hugget ned, ble sårkantene behandlet med en blanding av «fiksativ» og vann i 2 operasjoner for å binde eventuelle løse korn og gi en generell forsterkning.

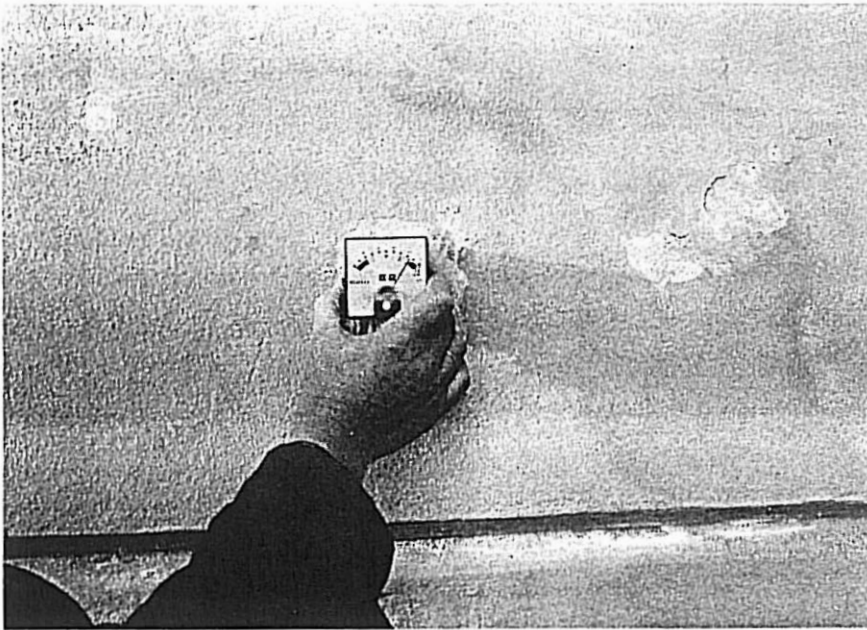
Foto 2

1. På steder hvor defekte nedløpsrør i lengre tid har fuktet opp murverket, var underlaget så fuktig ved ma-

lingspåføringen at en tilfredsstillende inntrengning ikke ble oppnådd. Ved uttørring av veggen etter maling, har salter krystallisert dels på malingens overflate, dels i ytre pussjikt (foto 2). En var, allerede før det ble malt, klar over at problemer av denne art kunne oppstå. Den tørketiden som her ville vært nødvendig, var det i praksis ikke mulig å legge inn i fremdriften.

- En utbedring av disse malingskader vil skje i løpet av sommeren.
2. På sydvestre hjørne av vestre bygning finnes mindre avskallinger på sokkelen. Disse skyldes «startvansker» i forbindelse med oppvarming av veggflate og luft. En tilfredsstillende herding av malingen ble derfor ikke sikret.

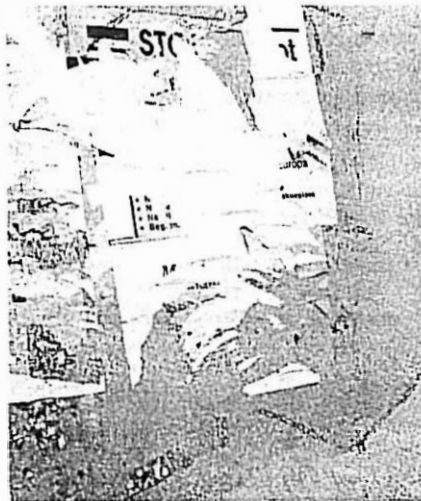
Oppklisting/fjerning av plakater gir malingskader
