Prosjektrapport 67

# **Takstein**

## Snø og brekkasje

En rapport fra NTNF-prosjektet "Byggskader"

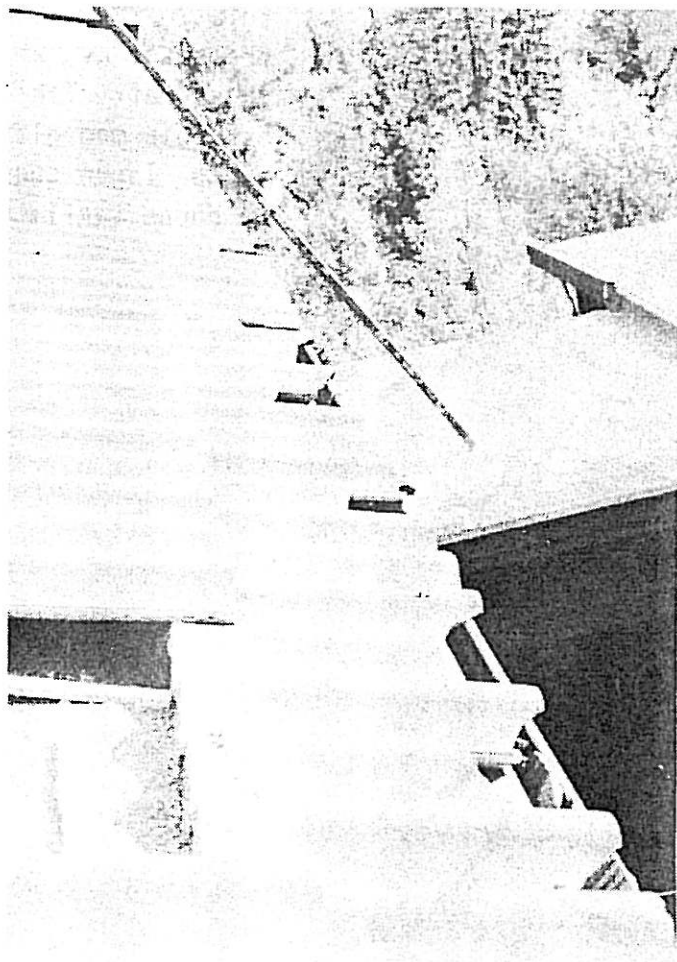
Foto 1

NBI har foretatt befaring, nærmest for å ta ut takstein til prøving etter Norsk Standard. Oppdraget var så tidlig som i 1984 og er det eldste oppdrag ved NBI angående taksteinbrekkasje som vi hittil har funnet tilbake til. Skadetypen var ikke behandlet inngående tidligere, og man var opptatt av om taksteinen hadde den styrken som er foreskrevet. Det var brukt dobbel krum betongtakstein. Takstein til prøving tilfredstilte kravene i NS 3011. Forhold angående takflate og yttertakskonstruksjon ble ikke registrert. Det var imidlertid klart for oppdragsgiver og for NBI at brekkasjene var kommet i forbindelse med is og snø på taket. Bildene fra taket, foto 1 og 2, viser typiske brekkasjer på den ytterste raden langs raft.

Brekkasje av takstein langs raft. Takstein med glatt overflate. Ingen snøfangere

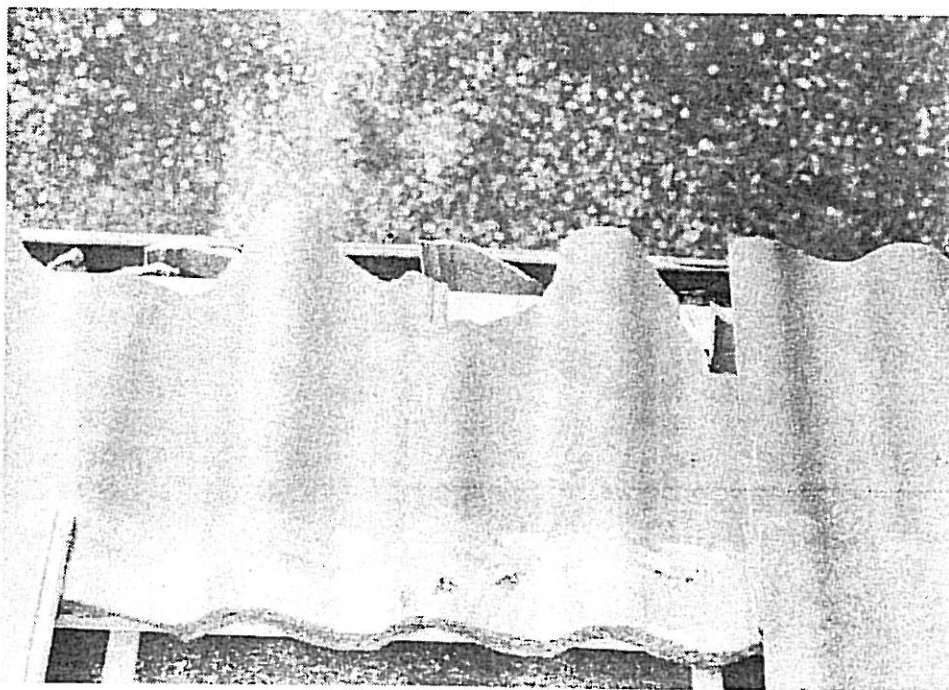
Foto 2

På takstein i nederste rad ved raft er ellers den ytre delen av steinen brukket tvers av, se foto 2, 3 og 7.

Detaljer av brekkasje langs raft

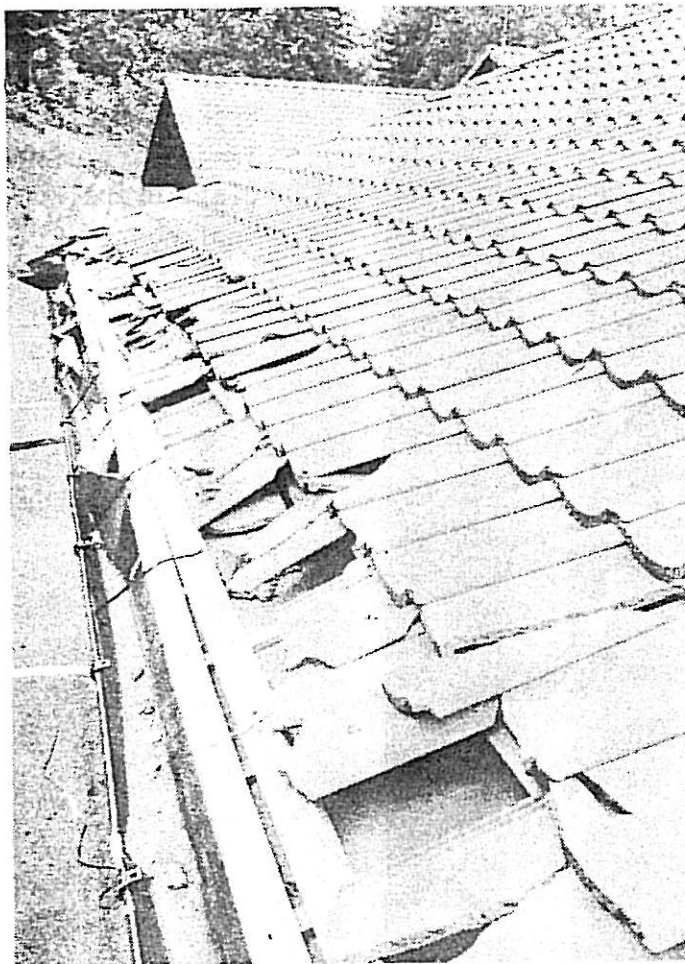
Foto 3

Bildene, foto 3 og 4, illustrerer tydelig forholdet.

Brekkasjene var kommet i forbindelse med is og snø på taket. Isdannelsen forklares ved varmeavgivelse fra ventilasjonsaggregat plassert på loftet. Loftet er i prinsipp kaldt med luftespalter langs raft og i møne.

Brekkasje av takstein langs raft. Takfall 22°. Takstein med glatt overflate. Ingen snøfangere på denne takflaten

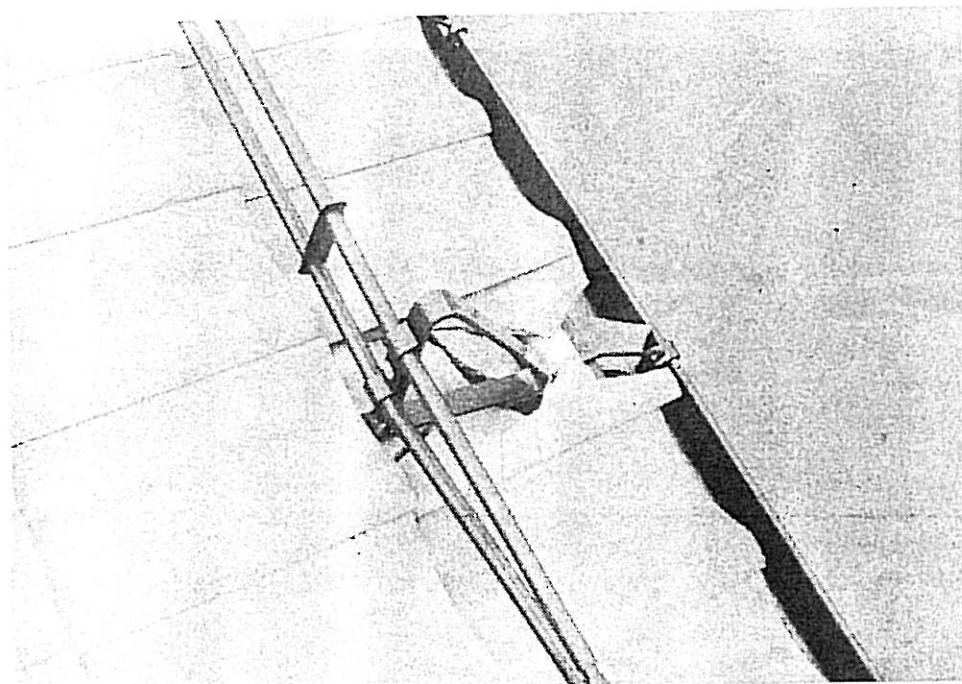
Foto 4

Motsatt takflate med snøfangere. Konsoll til snøfanger er presset gjennom takstein. For øvrig ingen brekkasjer på denne takflaten

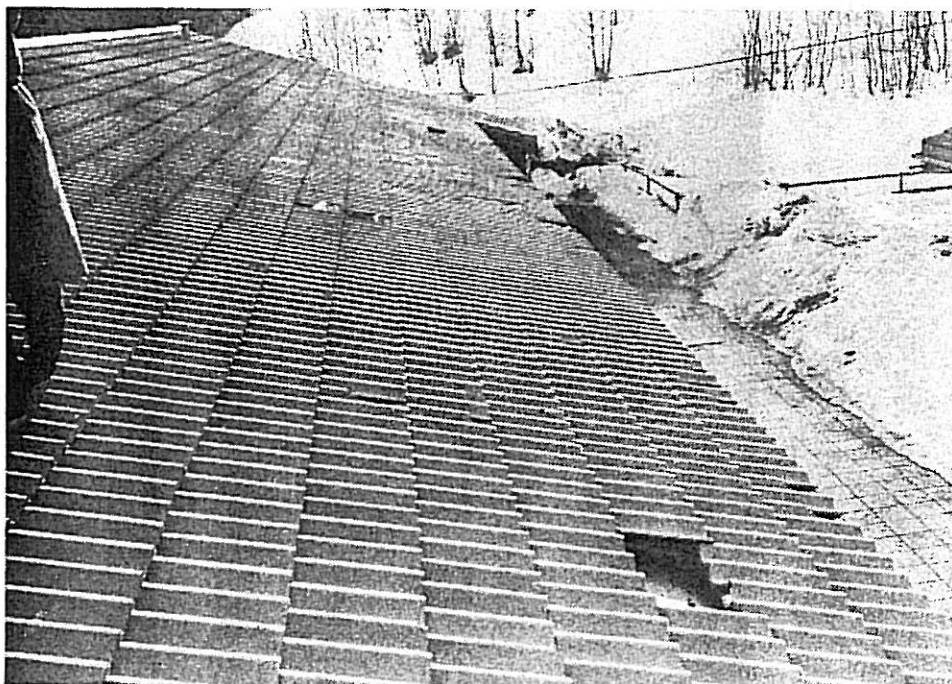
Foto 5

Brekkasje av takstein fordelt over takflaten og langs raft.  
Takfall 20°. Takstein med glatt overflate. Ingen snøfangere

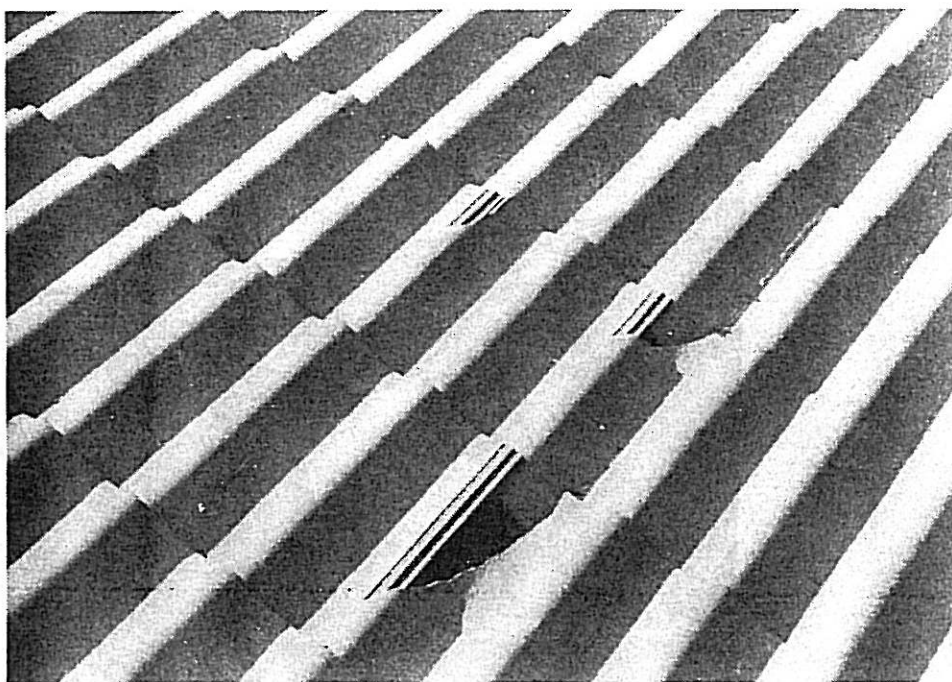
Foto 6

På betongtakstein var er det nedre hjørnet på steinen brukket av, og bruddet var på den siden av steinen som lå over sidesteinen i omlegget. Se foto 6 av betongtakstein med slikt brudd.

Detalj av brekkasje på takstein

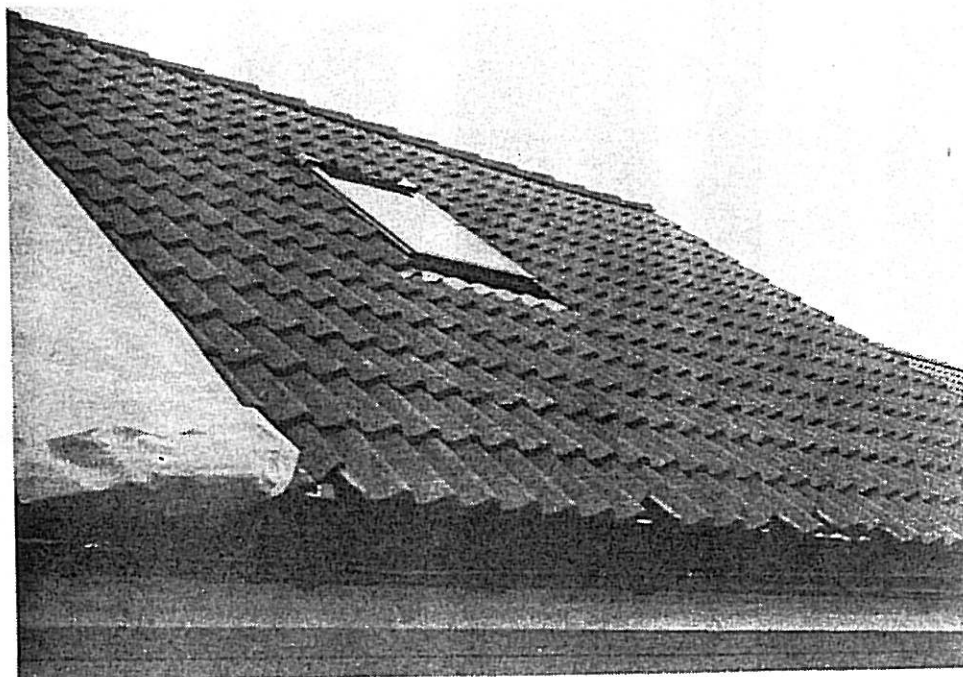
Foto 7

Brekkasje av takstein langs raft. Takfall  $36^{\circ}$ .  
Takstein med ru overflate. Ingen snøfangere

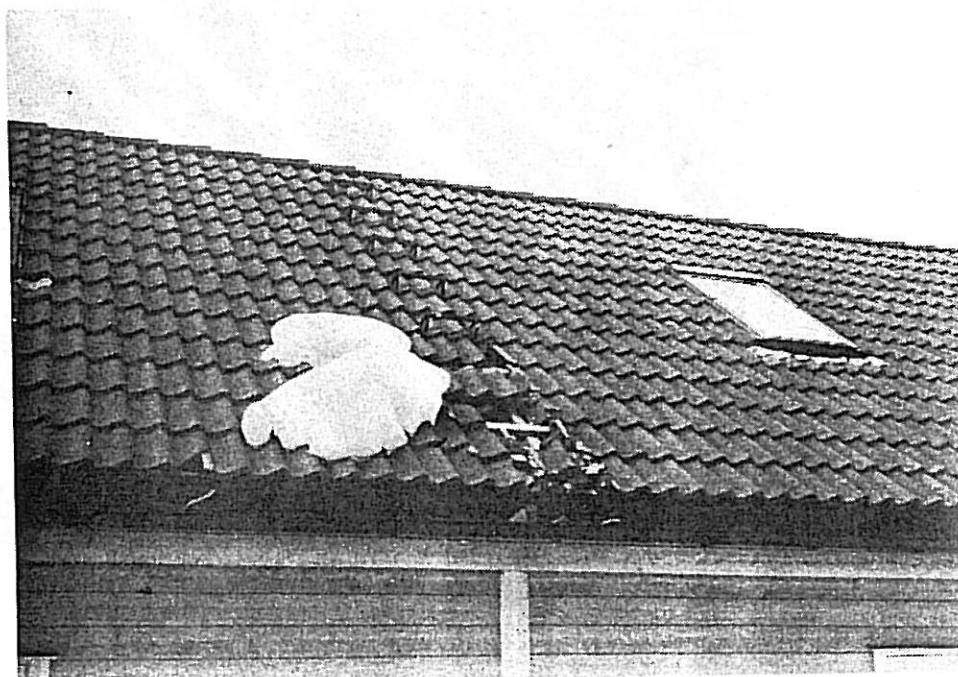
Foto 8

Is- og snølast skader lett rørgjennomføringer, ventilasjonskanaler og takrenner. Det er opplyst at også piper har fått forskyvninger og skader. Stigetrinn opp til piper er blitt revet med eller presset ned mot steinen og deformert, se foto 8.

Brekkasje av takstein under stigetripp

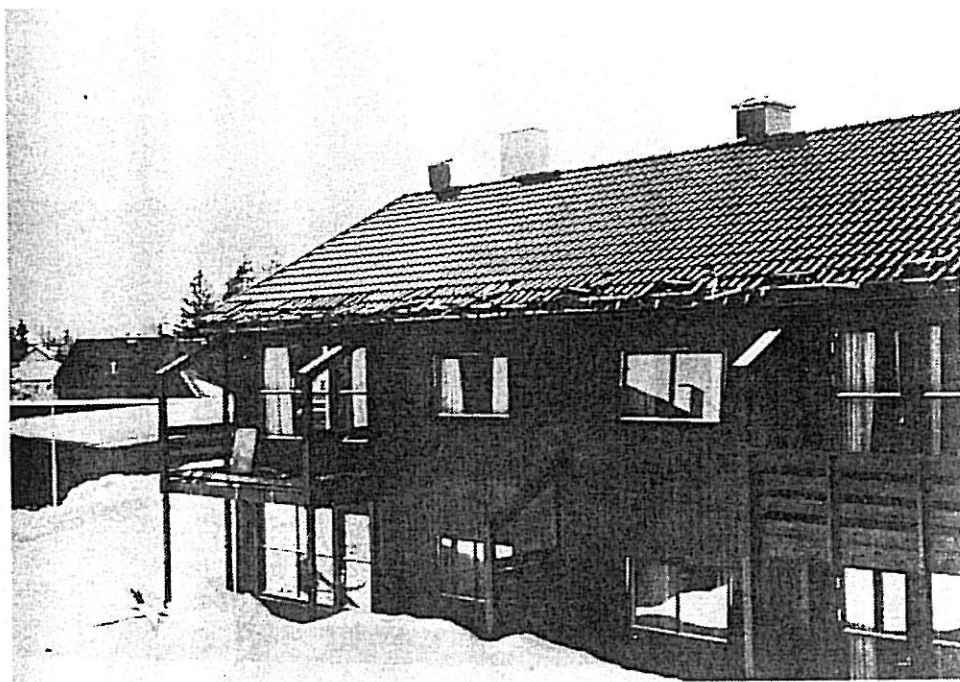
Foto 9

Brekkasje av takstein langs raft under stigetrinn.  
Takfall 28°. Takstein med glatt overflate. Stigetrinn  
som snøfangere langs raft

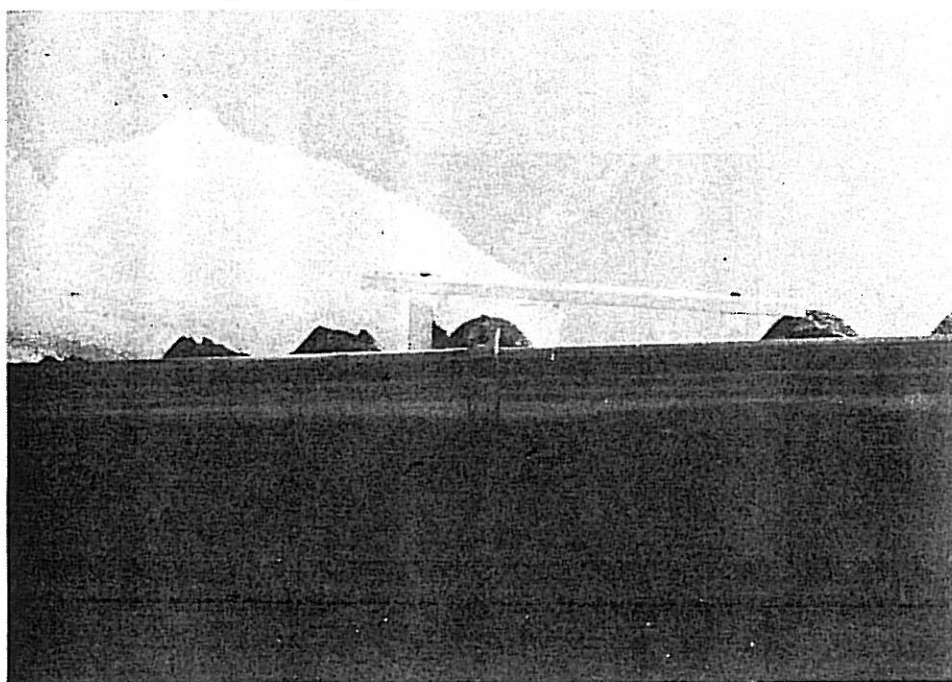
Foto 10

Stigetrinn er revet løs og skjøvet ned mot raft og  
takrenne. Islag mot takstein

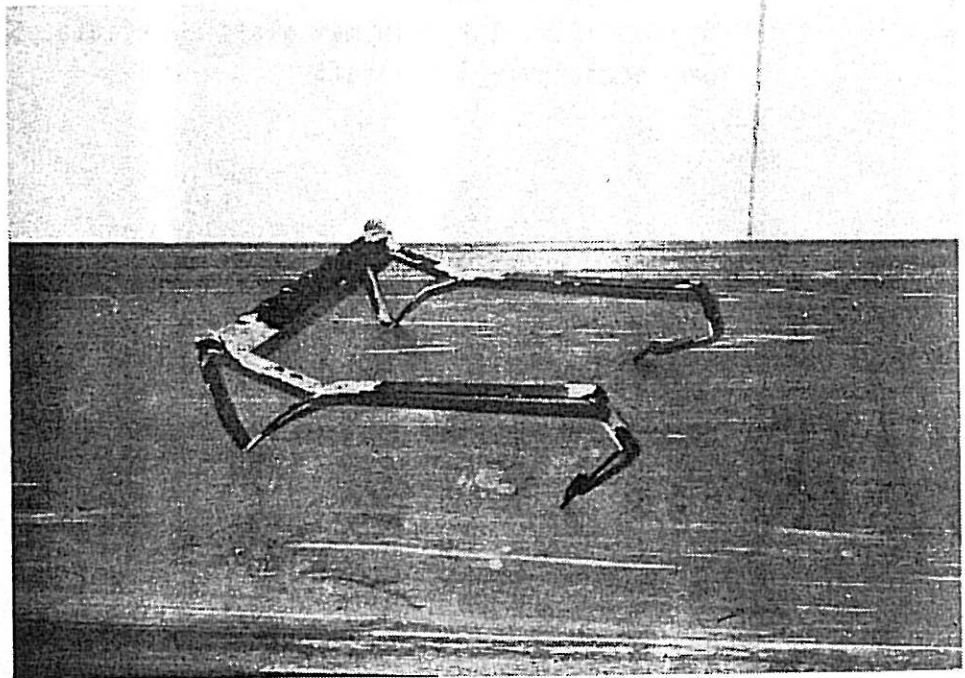
Referanse 6  
Foto 12  
Stigetrinn fra tak med taksteinsbrekkasje  
Stigetrinnet er revet løs fra lekte og deformert  
av is- og snømasser på gli.
