Fukt i kompakte tak (fase 1)

Delrapport fra prosjekt 12 i FoU-programmet
«Klima 2000»

Prosjektrapport 351

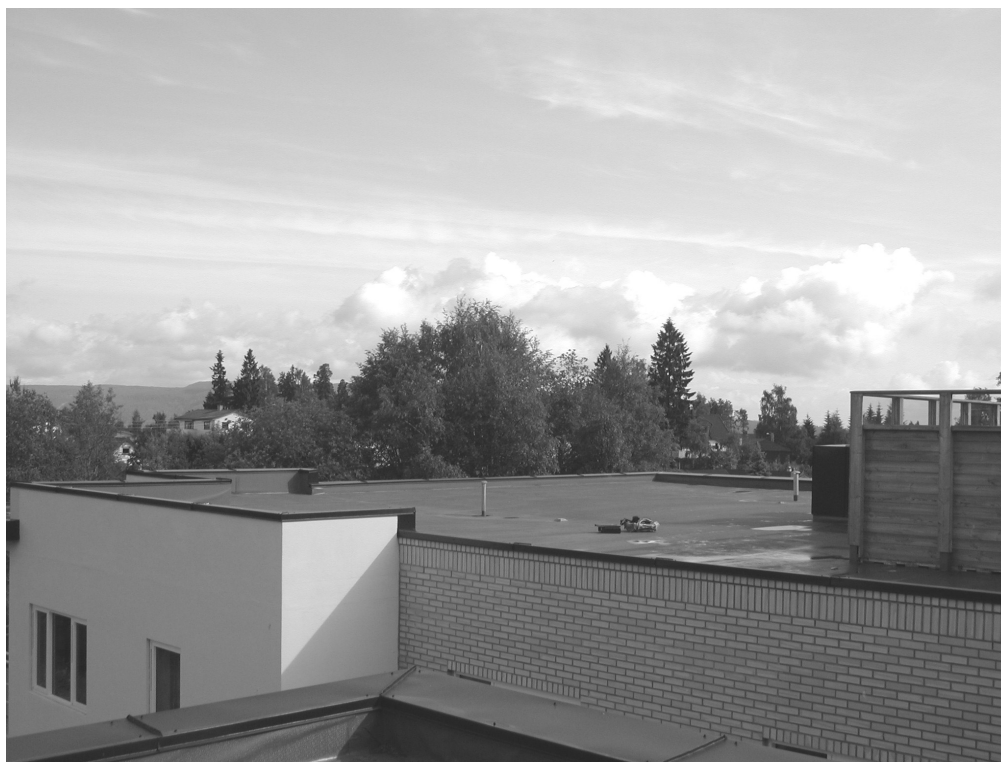
Figur 1.1

Oversiktsbilde av tak 9 i undersøkelsen. Taket har takfolie som tekning, med underliggende migreringssperre av glassfilt, 200-250 mm EPS og dampspærre av PE-folie på betong (foto: NBI)

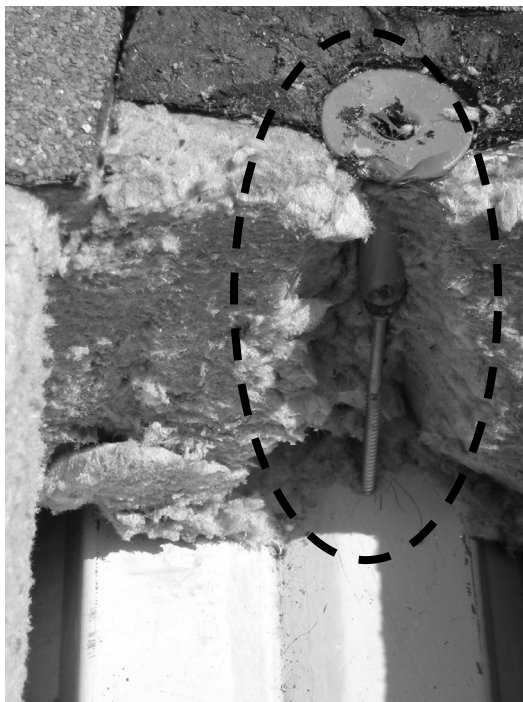
Figur 1.2

Detalj av festepunkt på tak 6. Det ble ikke observert korrosjon på festemidlene (foto: NBI)

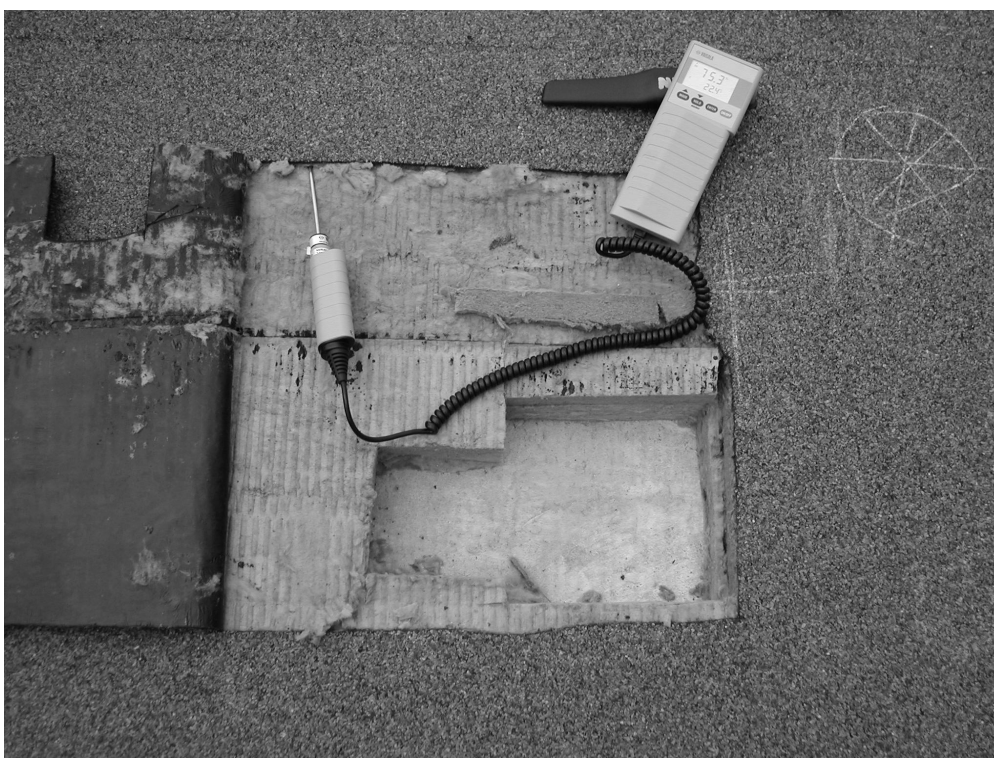
Figur 2.1

Tak 2 (referansetak). Materialprøver er tatt, og måling av relativ luftfuktighet (RF) pågår (foto: NBI)

- Tak 2: Målt fukttilstand tyder på moderat byggfukt, eller på noe oppfukning på grunn av manglende dampsperre. En takkonstruksjon vi normalt antar har liten selvuttørkende evne.

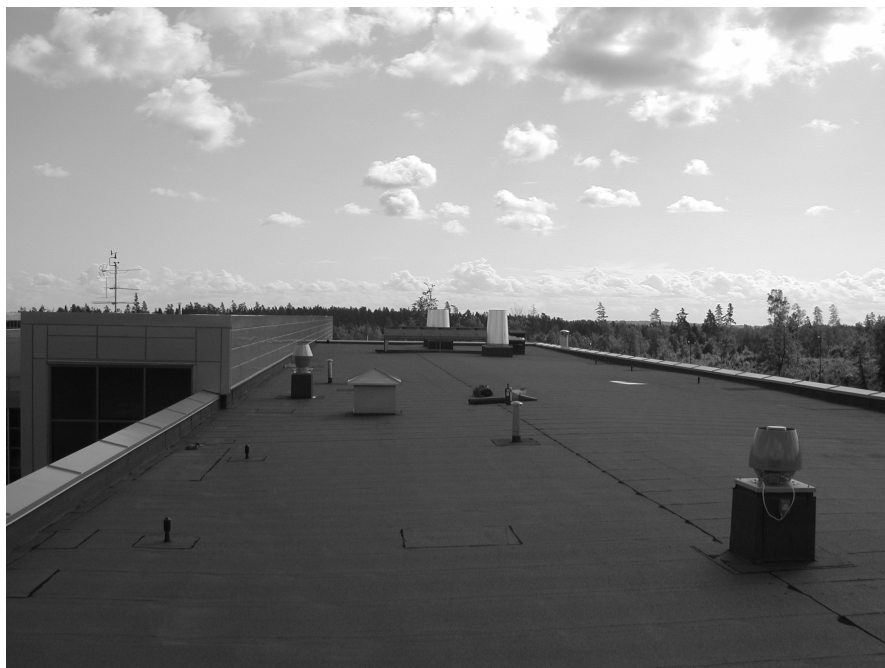
Figur 3.1.
Oversiktsbilde av tak 4 i undersøkelsen (foto: NBI)

Tak 4 hadde dampsperre liggende på profilerte stålplater. Det ble ettermontert et begrenset antall luftelyrer. Målt vanninnhold i prøve av steinull var 3,3 %-vekt (0,4 %-volum). Dette er et ganske høyt fuktinnhold og prøvestedet er like i nærheten av en luftelyre. Det ble ikke observert fritt vann på overflatene under inspeksjonen, noe som trolig skyldtes høye sommertemperaturer. Luftelyrene kan ha bidratt til noe uttørking.

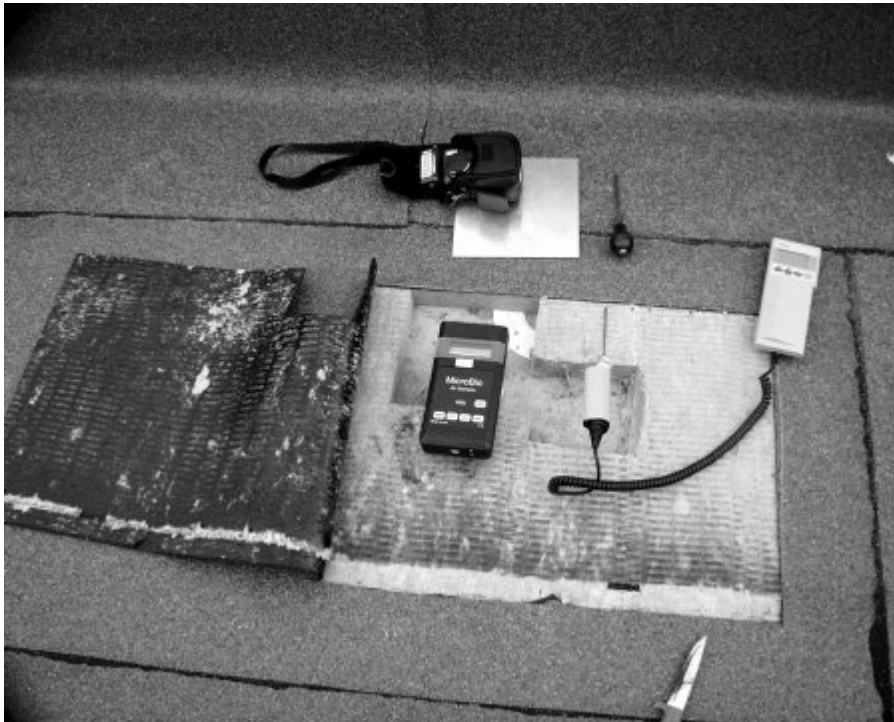
Figur 5.1

Tak 1, avdekket område ved befaring. Måling og prøvetaking pågår (foto: Mycoteam as)

- Tak 1: Taket ble tekket i vintersituasjon med minusgrader. Målt fukttilstand tyder på moderat byggfukt for eksempel i form av rim, eller på noe oppfukning på grunn av manglende dampsperre. Takkonstruksjonen er av en type vi normalt antar har liten selvuttørkende evne.

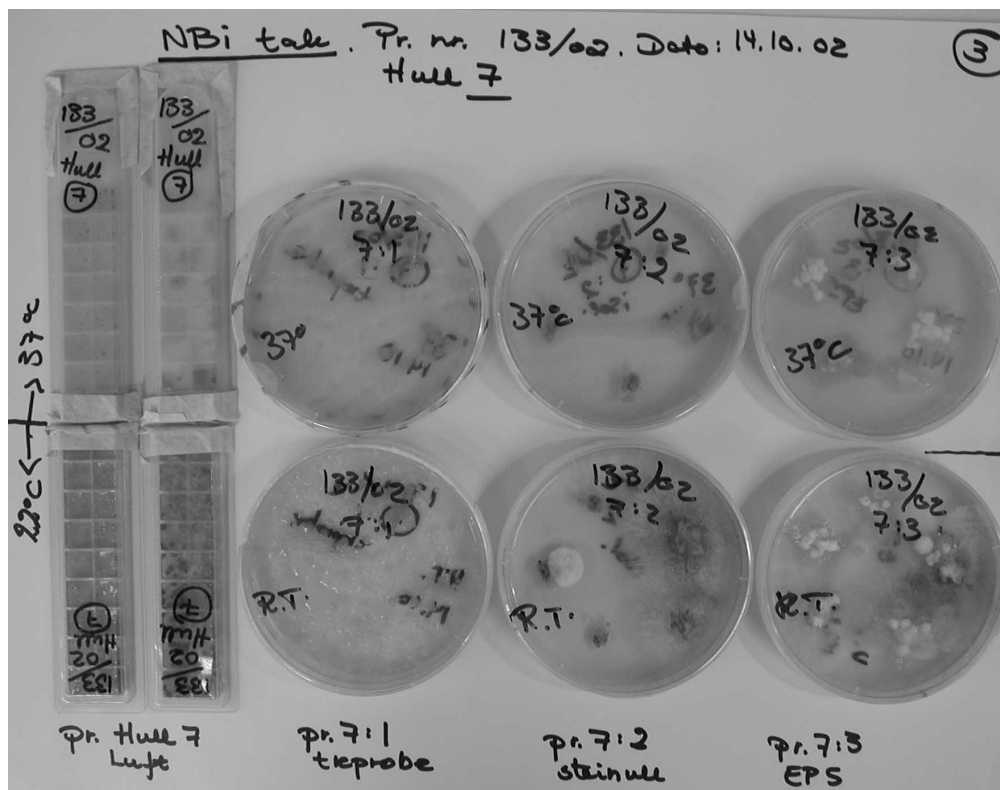
**Figur 5.2**

Luftundersøkelsen og materialundersøkelsen gir samlet indikasjon om at det er tilstedeværende høy fuktighet og at det er en sannsynlig etablert muggsopp-skade i konstruksjonen.

I luftprøvene fra to av prøvestedene er det registrert rik vekst av to muggsopp slekter, den ene er markør for høyt fuktinnhold (*Penicillium*), den andre er markør for fukt over lengre tid (*Aspergillus*). Se flere detaljer i tabell 5.2.

I luftprøvene fra et hull midt på taket (hull 7) i tak 12 ble det påvist rikelig oppvekst av 2 muggsopp slekter. Den ene (*Penicillium*) er markør for høyt fuktinnhold, den andre (*Aspergillus*) er markør for fukt over lengre tid, som her sannsynligvis har resultert i en etablert muggsopp-skade (foto: SINTEF Unimed)

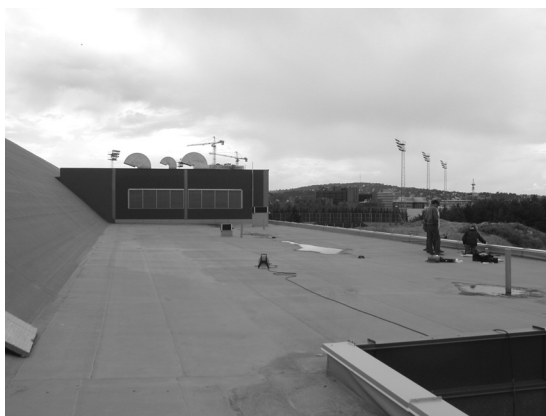
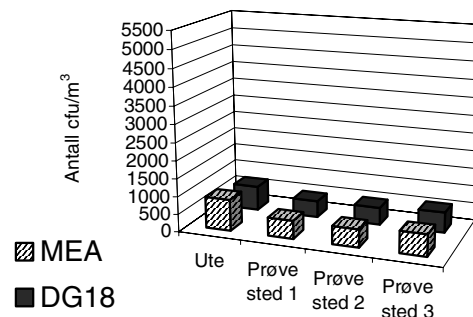
Figur 6.2

Tak 10. Oversiktsbilde samt grafisk framstilling av resultater fra luftanalysene. Antall cfu/m³ er fordelt på prøvested og dyrkningsmedium [4]

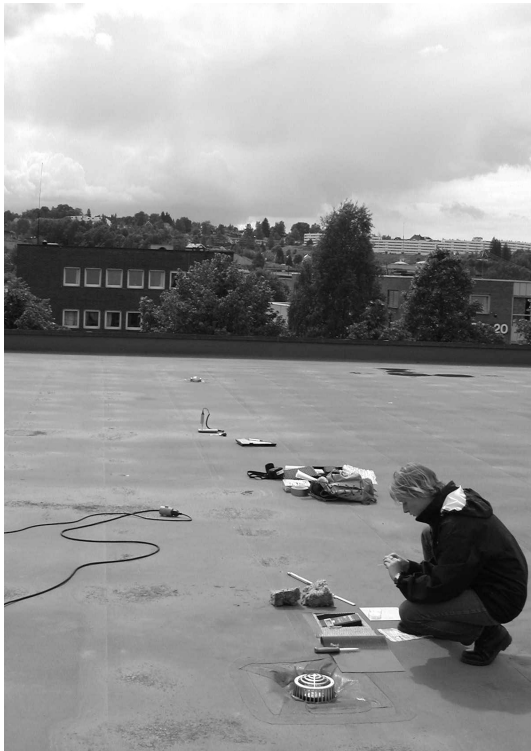
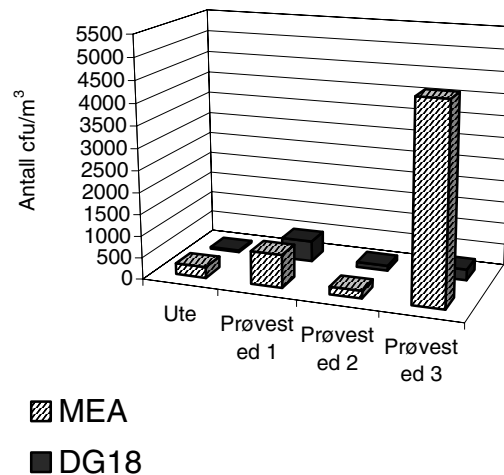
Figur 6.3

- Tak 5 hadde moderat til rikelig vekst av svertesopp, muggsopp og bakterier.
- Tak 11 hadde høy konsentrasjon av bakterier og gjærsopp i luftprøver tatt i prøvehull 3 (se figur 6.3).
- Tak 12 har påvist rik vekst av to muggsoppslekter på vekstmedium, og det har sannsynligvis en muggsoppskade.

Tak 11. Oversiktsbilde samt grafisk framstilling av resultater fra luftanalysene. Antall cfu/m³ er fordelt på prøvested og dyrkningsmedium [4]
