Fukt i kompakte tak Resultater fra en feltundersøkelse i to faser

Norges byggforskningsinstitutt

Prosjektrapport 391 – 2005

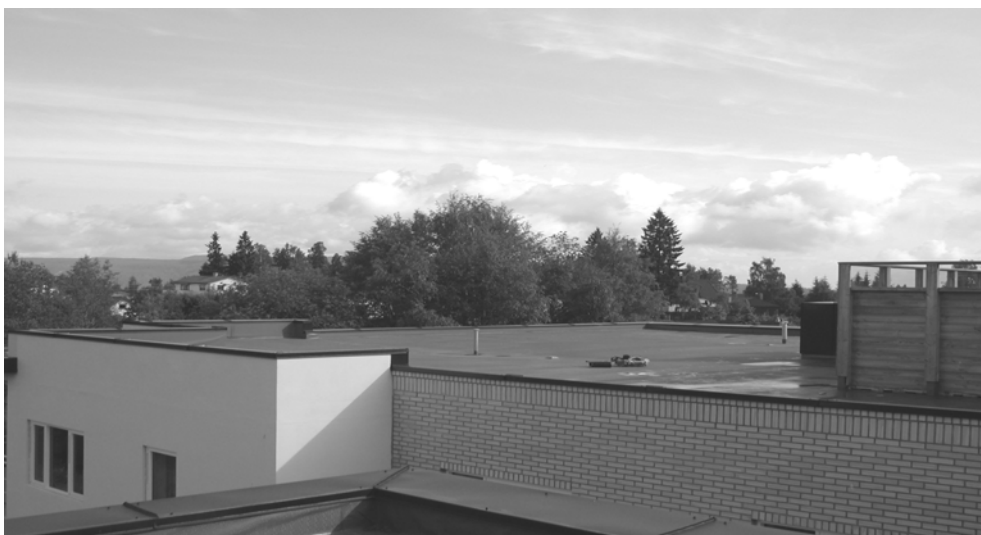
Figur 1.1

Oversiktsbilde av tak 9 i undersøkelsen. Taket har takfolie som tekning, med underliggende migreringssperre av glassfilt, 200-250 mm EPS og dampspærre av PE-folie på betong. Foto: Byggforsk

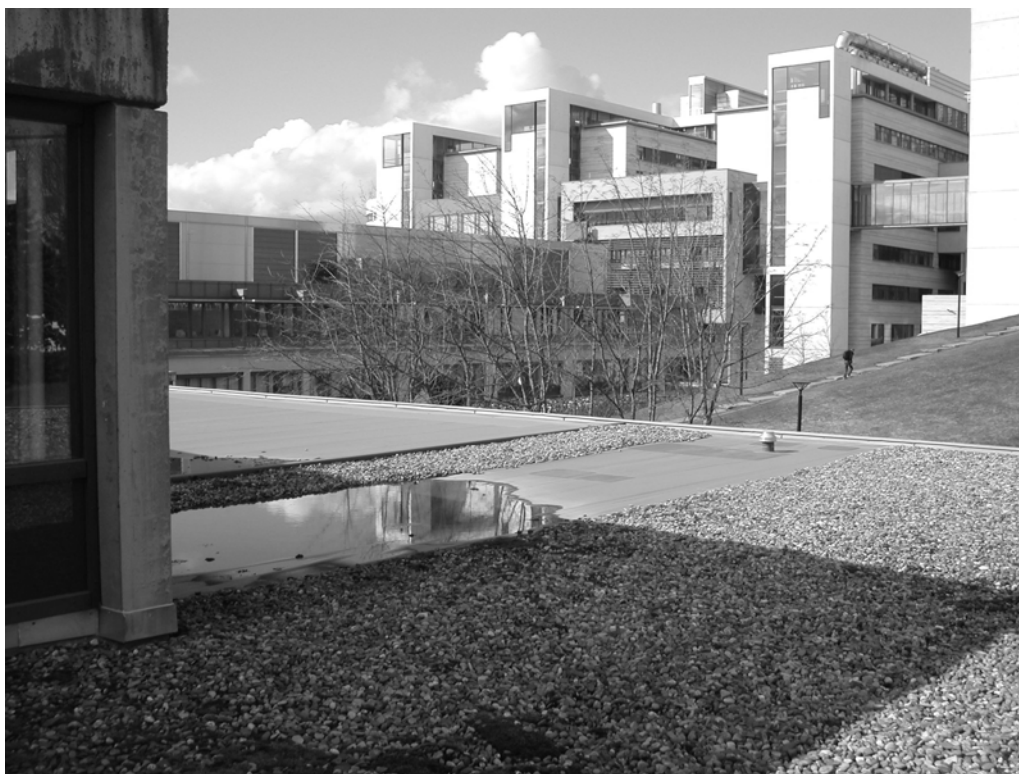
Figur 1.2

Oversiktsbilde av tak 12 i undersøkelsen. Tak 12 var taket over kontorfløy ved Byggforsk sine lokaler i Trondheim. Dette taket var interessant fordi det var utført som et forsøksstak, ferdig instrumentert og med utførte målinger av fukt og temperatur over en tidsperiode på til sammen sju år ved fase to av undersøkelsen. Foto: Byggforsk

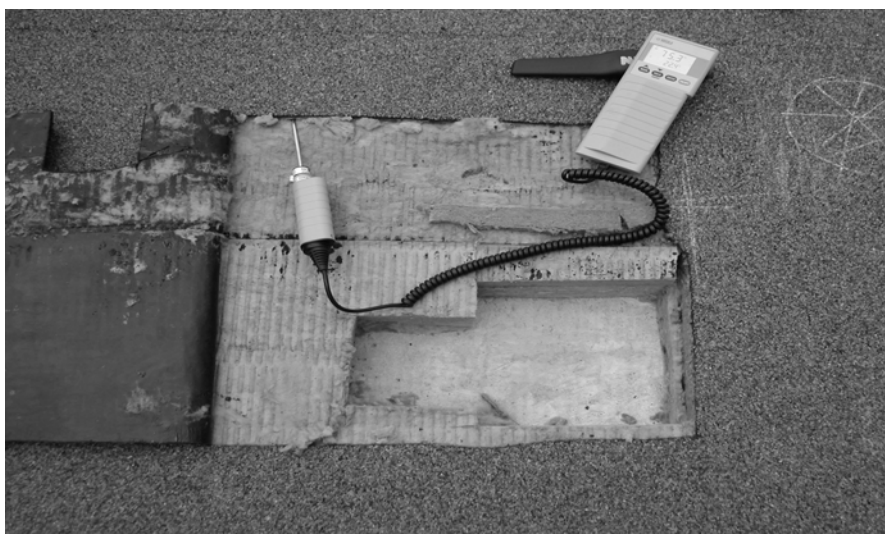
Figur 2.1

Tak 2 (referansetak). Materialprøver er tatt, og måling av relativ luftfuktighet (RF) pågår. Foto: Byggforsk

- Tak 2: Målt fukttilstand i fase 1 tyder på moderat byggfukt, eller noe oppfukning på grunn av manglende dampspærre. En takkonstruksjon vi normalt antar har liten selvuttørkende evne.

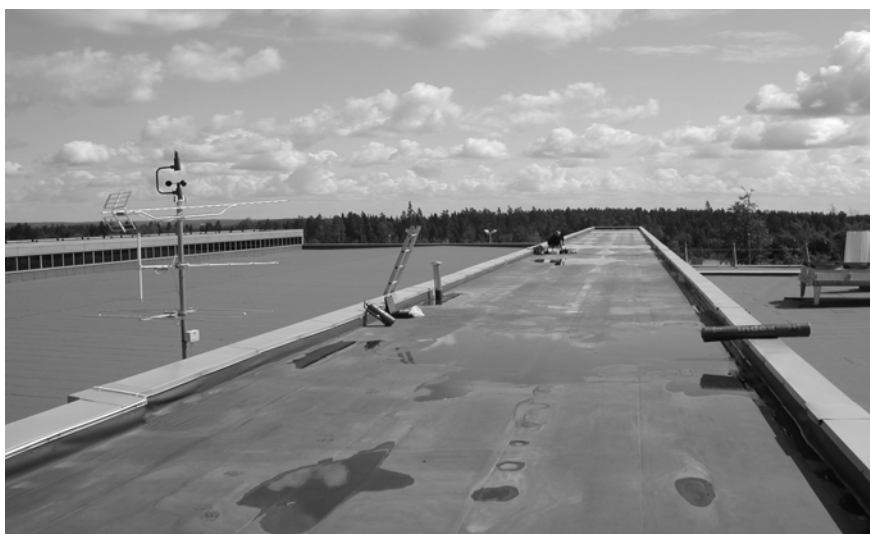
Figur 3.1
Oversiktsbilde av tak 5 i undersøkelsen. Foto: Byggforsk

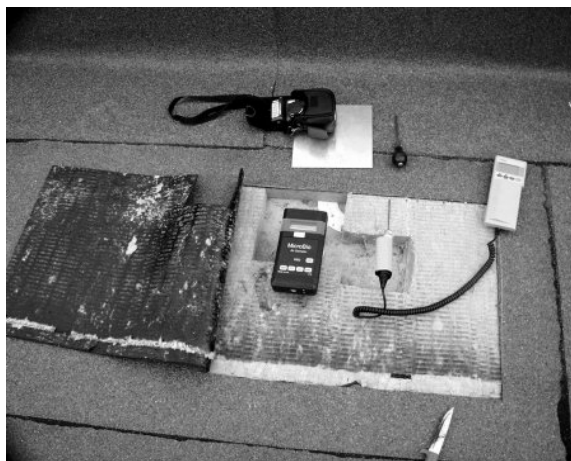
Figur 5.1

Tak 1, avdekket område ved befaring. Klargjøring for fuktmåling og prøvetaking av luftprøver fra taket. Foto: Mycoteam as

Tak 1: Taket ble tekket i vintersituasjon med minusgrader. Målt fukttilstand i fase 1 tyder på moderat byggfukt for eksempel i form av rim, eller noe oppfukning på grunn av manglende dampsperre. Takkonstruksjonen er av en type vi normalt antar har liten selvuttørkende evne.

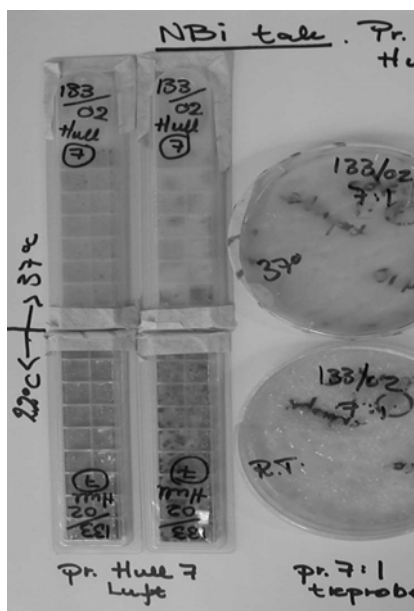
**Figur 5.2**

I luftprøvene fra to av prøvestedene er det registrert rik vekst av to muggsoppslekter, den ene er markør for høyt fuktinnhold (Penicillium), den andre er markør for fukt over lengre tid (Aspergillus). Se flere detaljer i tabell 5.4.

I luftprøvene fra et hull midt på taket (hull 7) i tak 12 ble det påvist rikelig oppvekst av to muggsopp slekter. Bildet viser luft- og materialprøver etter inkubering ved romtemperatur og + 37 °C.

Luftundersøkelsen og materialundersøkelsen gir samlet indikasjon om at det er tilstedeværende høy fuktighet og at det er en sannsynlig etablert muggsoppskade i konstruksjonen, spesielt rundt Hull 6 og Hull 7.

Resultatene fra fase 1 (okt. 02) og fase 2 (okt. 04) viser sammenfallende resultater i luftprøvene, der luftprøvene fra Hull 6 og Hull 7 viser dominerende vekst av muggsopparter, som er fuktmarkører, i begge undersøkelsene.

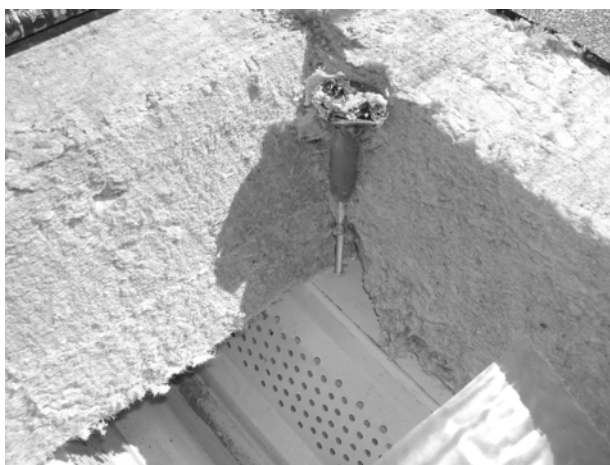
Figur 6.1

Detalj av festepunkt på tak 6, fase 2. Det ble ikke funnet korrosjon på festemidlet. Foto: Byggforsk

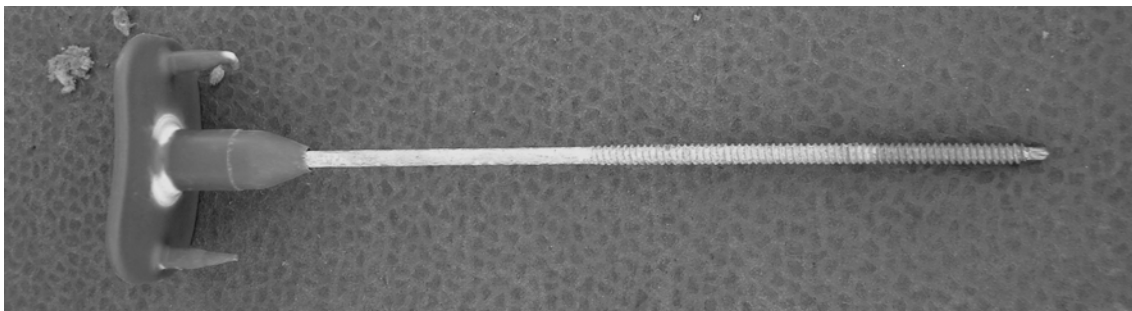
Figur 6.2

Hvitrust er angrep på korrosjonsbeskyttelsen, grunnmaterialet er foreløpig ikke angrepet. Undersøkelsen av korrosjon på festemidler ble ikke gjort mer omfattende enn dette da alle de fire involverte takentreprenørene kommenterte at korrosjon på festemidler i dag er et veldig lite problem. Korrosjonsbeskyttelsen av festemidlene er god og det blir i hovedsak benyttet festemidler i korrosjonsklasse KLA eventuelt noe i KL. (Festemidler i klasse K brukes normalt ikke).

Festemiddel fra tak 11, prøvested 2, fase 2 med noen flekker med hvitrust. Foto: Byggforsk

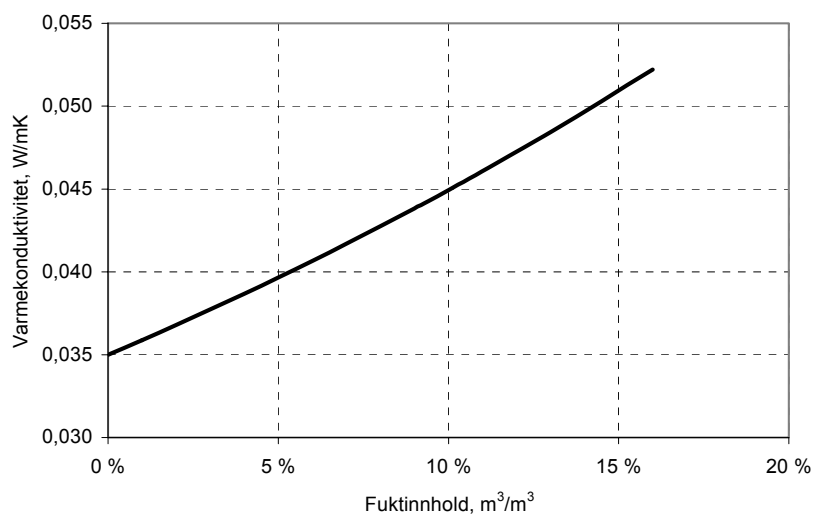
Eksempel på varmekonduktivitet beregnet etter NS-EN ISO 10456 for mineralull (MW) og ekspandert polystyren (EPS) med varmekonduktivitet $\lambda_D = 0,035$ W/mK som funksjon av fuktinnhold

Varmeisolasjonsevnen reduseres med økende fuktinnhold i isolasjonen. Praktisk varmeledningsevne for isolasjonsmaterialer med ulikt fuktinnhold kan beregnes etter NS-EN ISO 10456. Figur 6.3 viser varmekonduktivitet for mineralull og EPS som funksjon av fuktinnhold. Diagrammet er utarbeidet for et isolasjonsmateriale med deklart varmekonduktivitet 0,035 W/mK. Korreksjonsformlene oppgitt i standarden gjelder for fuktinnhold opp til 10 volumprosent for EPS og opp til 15 volumprosent for mineralull.

Figur 6.3 illustrerer at varmekonduktiviteten øker med ca. 0,001 W/mK for hver volumprosent økende fuktinnhold. En kan grovt si at varmetapet gjennom en takkonstruksjon øker med omkring 3, 15, 30 og 50 prosent ved fuktinnhold i varmeisolasjonen på henholdsvis 1, 5, 10 og 15 volum-%.

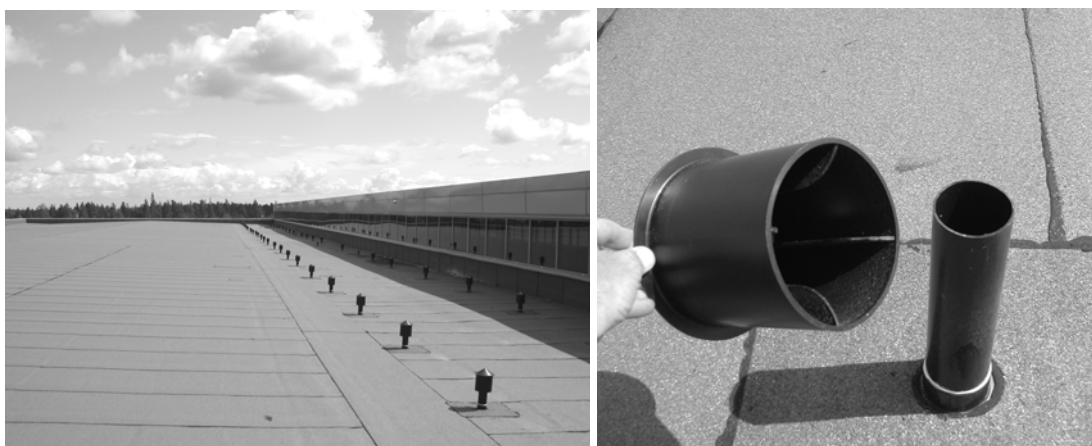
Figur 6.6

Tak 6 hadde bærende, perforerte stålplater, 50 mm steinull under dampsperreren og 100 mm over. I asfalt takbelegget ble det på dette taket ettermontert et stort antall luftelyrer, til sammen 64 stk. Se figur 6.6. Steinulla under dampsperreren var relativt tørr; 35 % RF og 22 °C. Steinulla over dampsperreren hadde høyere fuktighet; 95 % RF ved 25 °C. Målt fuktinnhold i steinullen i fase 1 var 1,0 volum-%. Prøvestedet lå med ganske korte avstander (ca. 2 m) i fra fire luftlyrer. Effekten av luftelyrene fram til undersøkelsen i fase 1 er usikker i og med at vi ikke vet hvor mye fukt som var tilstede i taket fra start. Uttørkingen som ble målt mellom fase 1 og fase 2 (målt verdi i fase 2 var 0,06 volum-%) er imidlertid så stor at andre uttørkingsmekanismer enn bare diffusjon må ha spilt en vesentlig rolle. Det ser dermed ut til at luftelyrene har bidratt positivt.

Oversiktsbilde av tak 6 i undersøkelsen og detalj av luftelyrene. Foto: Byggforsk

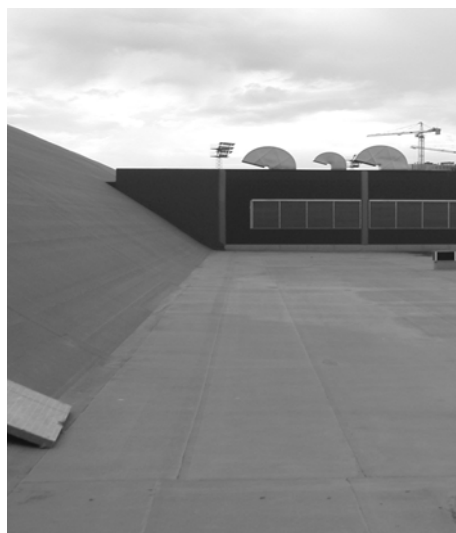
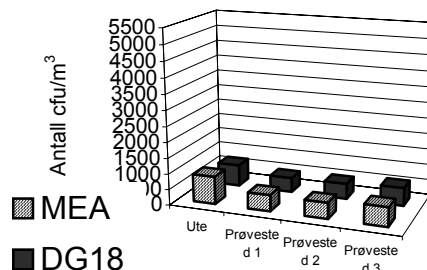
Figur 6.7

Tak 10. Oversiktsbilde samt grafisk framstilling av resultater fra luftprøve. Antall cfu/m³ er fordelt på prøvested og dyrkningsmedium (MEA og DG18). Resultater fra Mycoteams rapport fra fase 1, se [8].

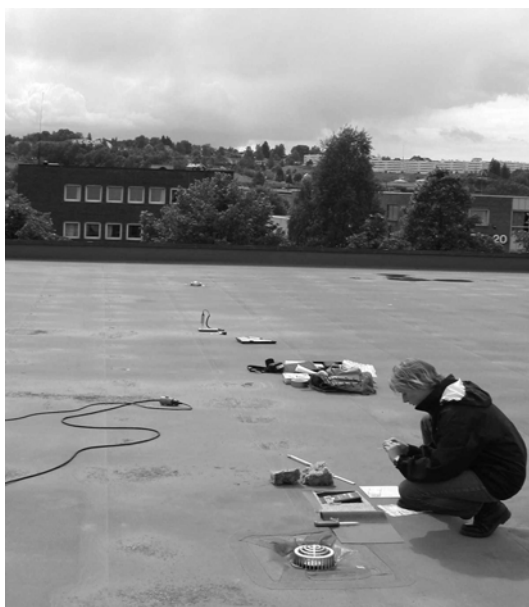
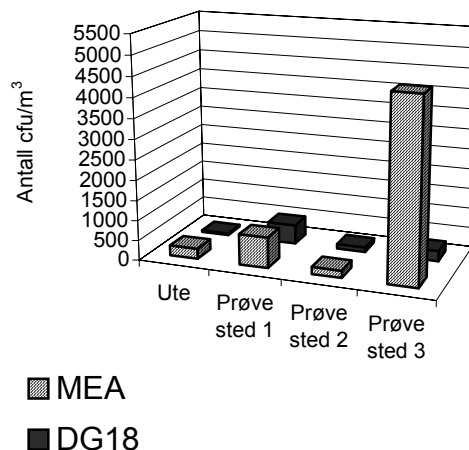
Figur 6.8

- ◆ Tak 11 hadde høy konsentrasjon av bakterier og gjærsopp i ett av prøvehullene i fase 1. Mengden soppsporer var større i 2004 enn i 2002 noe som indikerer vekst i tidsrommet. Tatt i betraktning at konstruksjonen har stått våt i flere år var den biologiske aktiviteten like vel relativt lav.
- ◆ Tak 12 har påvist moderat til rik vekst av to muggsoppslekter, og det har sannsynligvis en etablert muggsoppskade. Deler av dette taket har også stått fuktig i 7 år.

Tak 11. Oversiktsbilde samt grafisk framstilling av resultater fra luftprøve. Antall cfu/m³ er fordelt på prøvested og dyrkningsmedium (MEA og DG 18). Resultater fra Mycoteams rapport fra fase 1, se [8].
