Laksetrappene i Salangselva

Vurdering av tilstand og funksjon

SINTEF Energi AS

2016-08-26

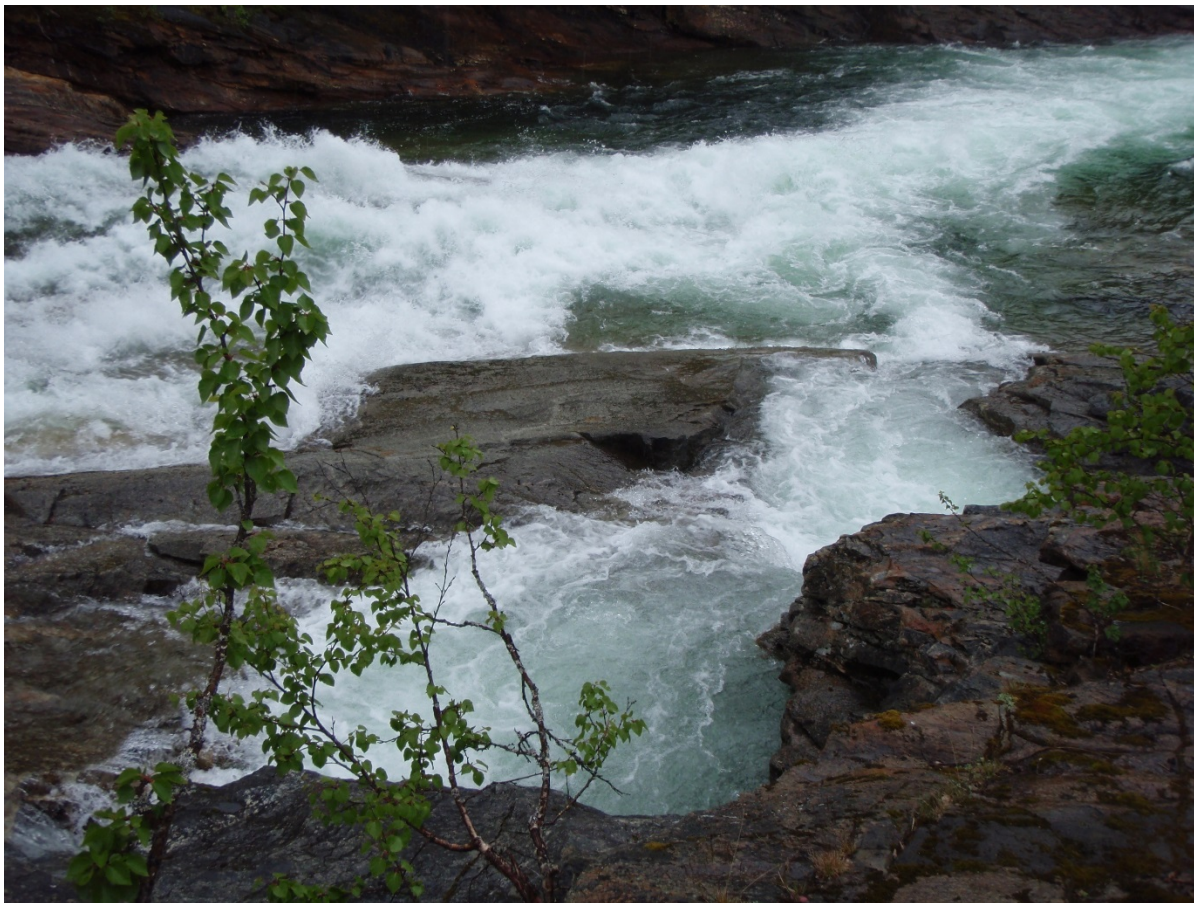
Trappa i Hellefoss er hovedsakelig sprengt i fjell og består av 3-4 kulper (figur 4). Midt i den øverste kulpen ser det ut til å mangle en terskel, i hvert fall er det siste spranget høyt. Trappa ser ellers ut til å være i orden, og inngangen til trappa er godt plassert. Typisk for trapper fra denne tiden (1930-tallet), er at kulpene er relativt grunne og har begrenset hvileplass for fisken. Spranghøyden ble også bygget høy i forhold til i moderne laksetrapper. Dette gjelder også trappa i Hellefoss.

Figur 4. Laksetrappa i Hellefoss.

For å redusere det øverste spranget i trappa foreslås det å støpe en terskel midt i den øverste kulpen. Denne kulpen er relativt lang, og det er mulig at det har vært en terskel her tidligere.

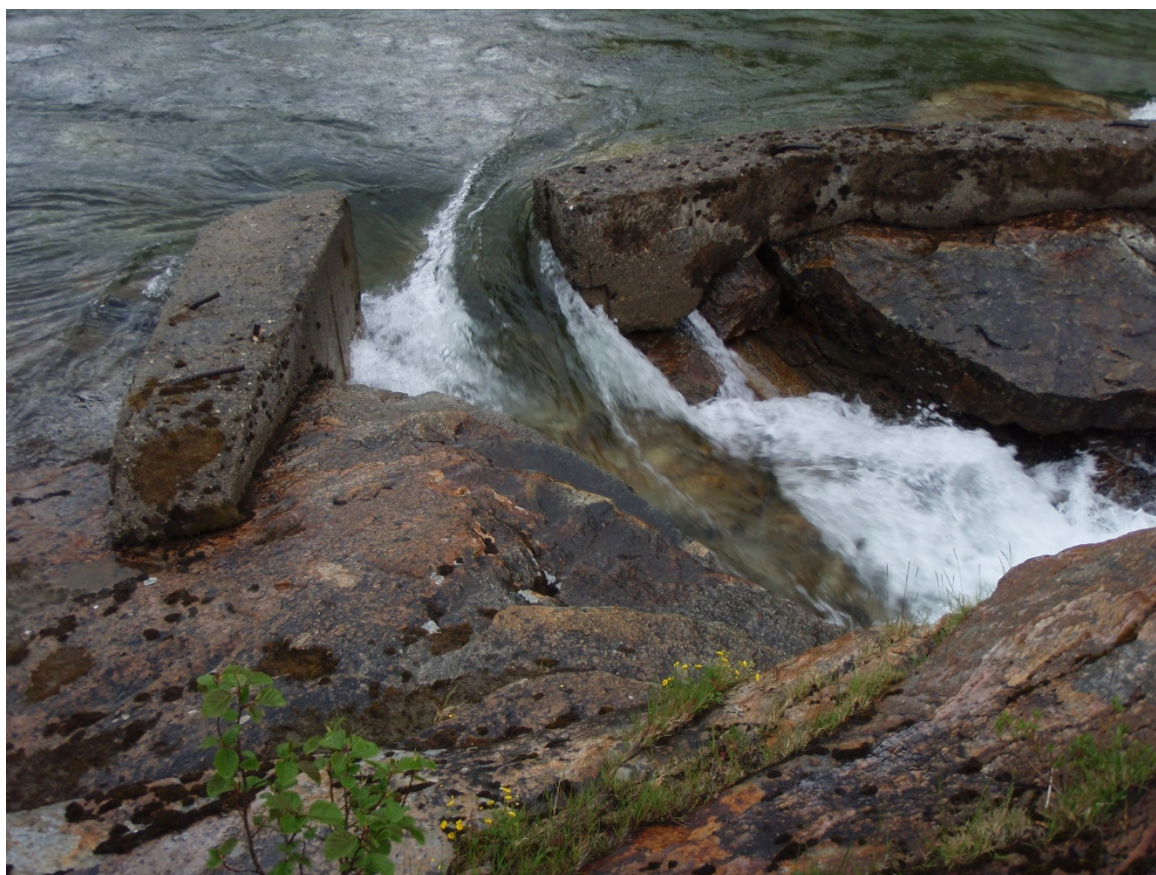
Vannet i trappa tas inn gjennom en åpen luke i en betongterskel. Dette skal sørge for at vannføringen i trappa er høvelig ved varierende vannføring i elva (Figur 5). Spranget fra den øverste kulpen i trappa og opp gjennom betongterskelen er høyt, antakelig en drøy meter. Dette, sammen med at vannføringen i trappa virker stor i forhold til kulpenes volum, oppfattes som trappas hovedutfordring. Trappa i Hellefoss fremstår i sin helhet som et forsinkende element for fiskens vandring, og det antas at trappas funksjon varierer en del med vannføring i elva.

Figur 5. Øverste del av laksetrappa i Hellefoss.

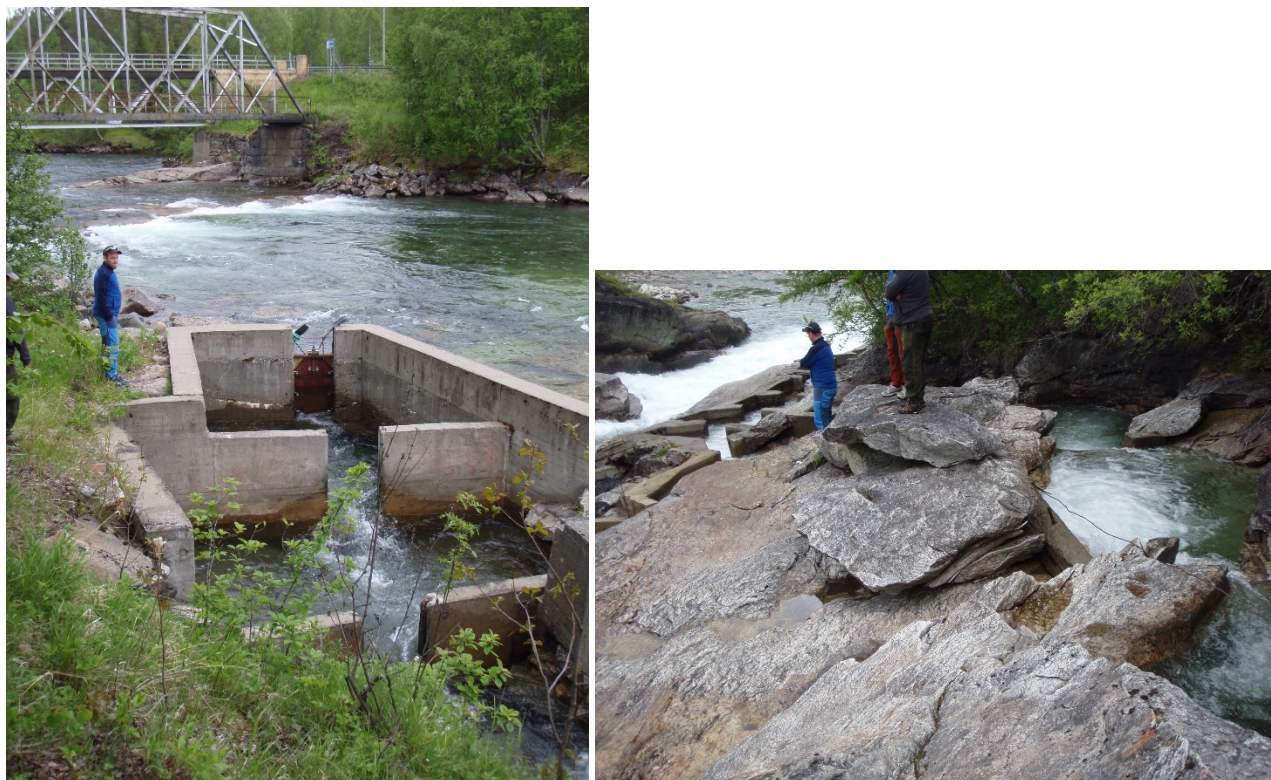
Trappa er i brukbar stand, men spesielt i den midtre delen er det ødeleggelser på betongterskler som bør utbedres. I trappas nedre del har fisken mulighet til å gå inn på to forskjellige steder. Tanken bak dette har antakelig vært å gjøre vandringen effektiv på forskjellige vannføringer. På befaringen ble det nevnt at trappa fungerer dårlig på høye vannføringer, antakelig fordi inngangene er vanskelige å finne for fisken. Den øverste inngangen er utsatt plassert i fossen, og på befaringen rant en del vann inn i de nederste kulpene fra fossen ved siden av, til tross for at vannføringen var lav for sesongen (Figur 7), og ved normal vannføring på denne tiden av året blir elva meget stri foran innhoppet.

Figur 6. Øvre (til venstre) og midtre del av laksetrappa i Kistefoss.

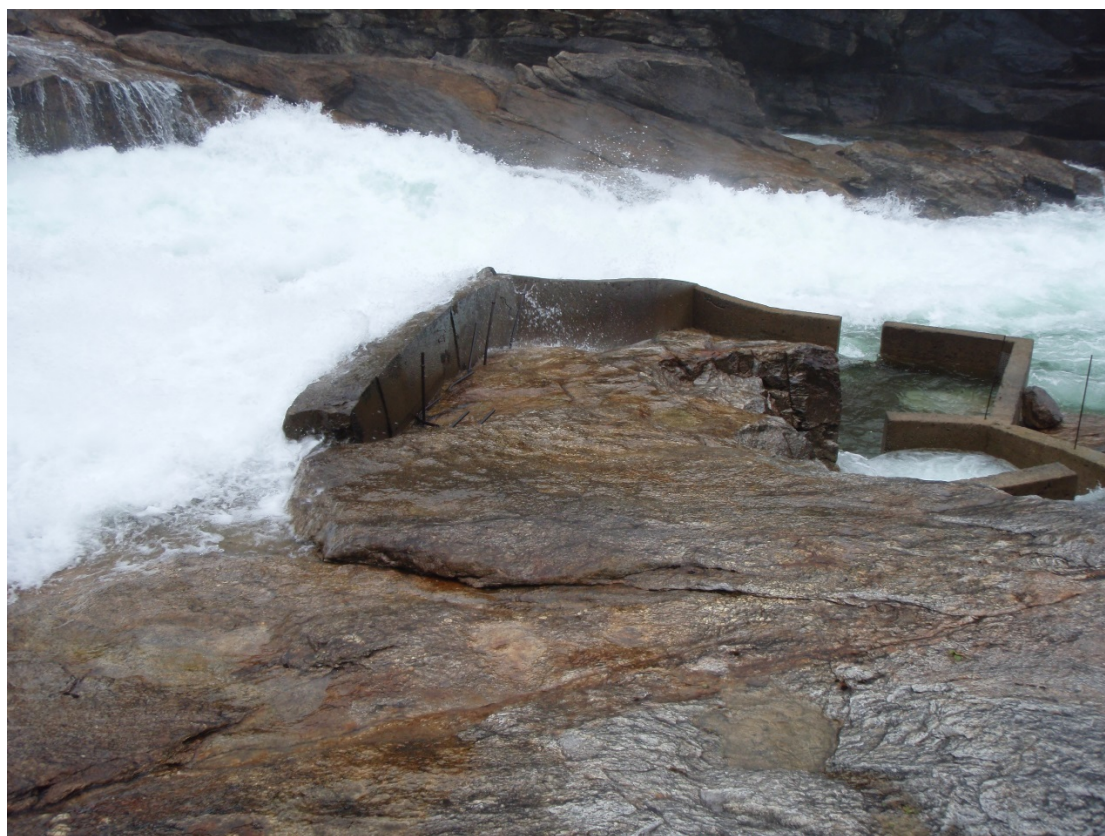
Figur 7. Øvre inngang til laksetrappa i Kistefoss.

Hovedprioritet i Kistefoss bør være optimalisering av det øvre inntaket. Her oppleves området foran inngangen som meget stridt ved høyere vannføring, slik at fisken ikke finner vannstrålen fra trappa. Det foreslås å bygge en ekstra inngang i den nederste kulpen i betongveggen på kulpens høyre side sett nedover (se Figur 17). I tillegg må det sprenges ut et større dyp både på innsiden og utsiden av betongveggen, slik at fisken får en oppholdsplass hvor den kan ta sats fra utsiden og inn i kulpen. Målet med denne utbedringen er at inngangen skal være lettere å finne ved høy vannføring, ved at den befinner seg bak betongkonstruksjonen som danner en bakevje.

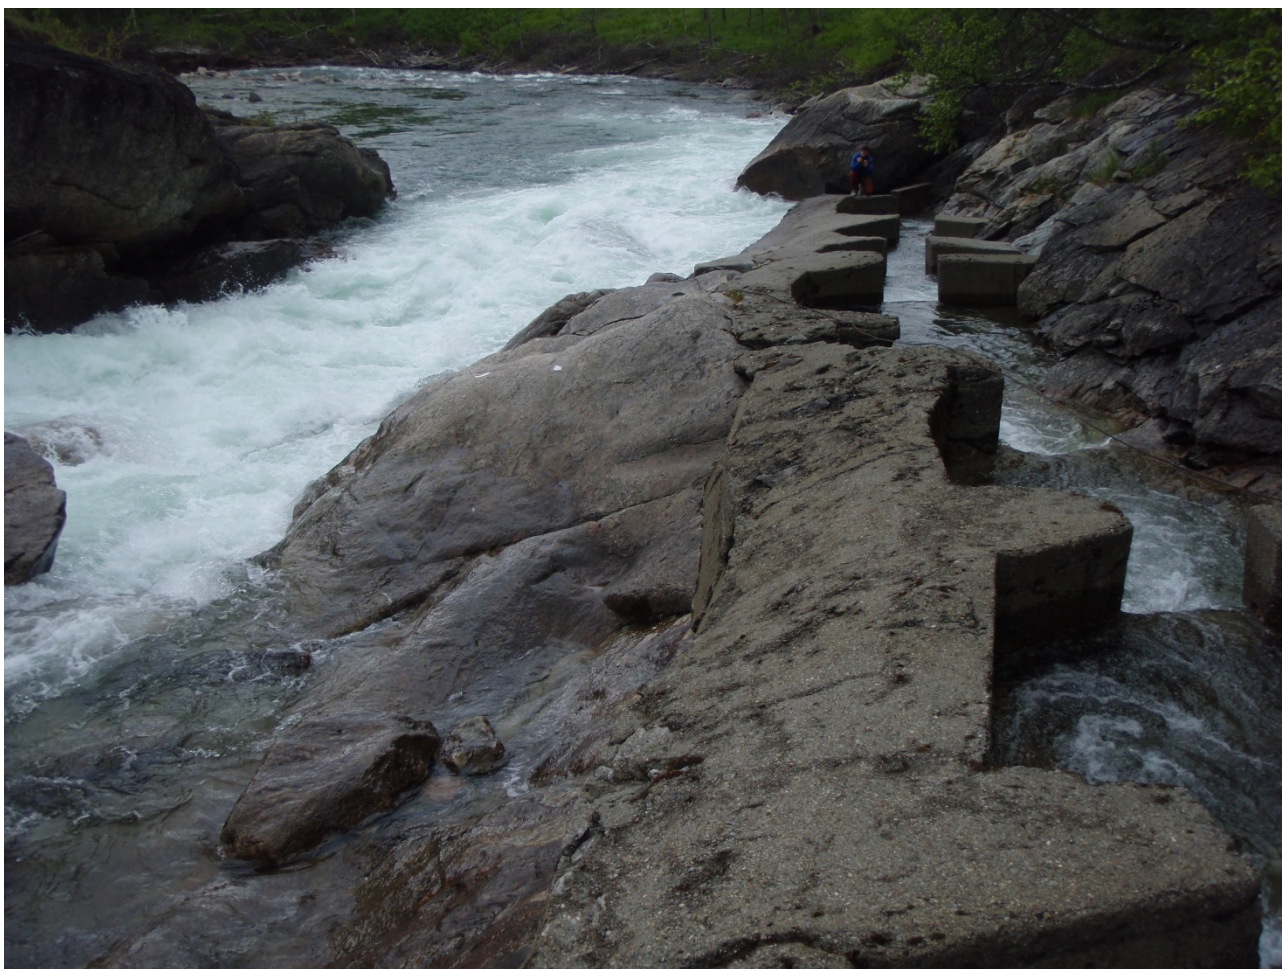
Den nedre inngangen munner ut anslagsvis 30-40 meter nedenfor den øvre (Figur 8), men på befaringen ble det nevnt at denne inngangen benyttes lite av laksen. Dette skyldes antakelig at fisken kan svømme forbi inngangen, og at inngangen ikke er plassert ved et stoppested for fisken. Dette er et kjent problem også andre steder.

Figur 8. Nedre del av trappa i Kistefoss, med inngangen ovenfor den store steinen i bildets overkant.

I Kistefoss vurderes hovedproblemet å være knyttet til trappens innganger. Det foreslås at den nedre inngangen flyttes ca. 10 meter lengre opp. Dette kan gjøres ved å sprenges ut til siden fra dagens trapp. Eksakt plassering må vurderes etter besiktigelse på forskjellige vannføringer i elva, slik at inngangen kommer ved en naturlig stoppeplass for fisken.

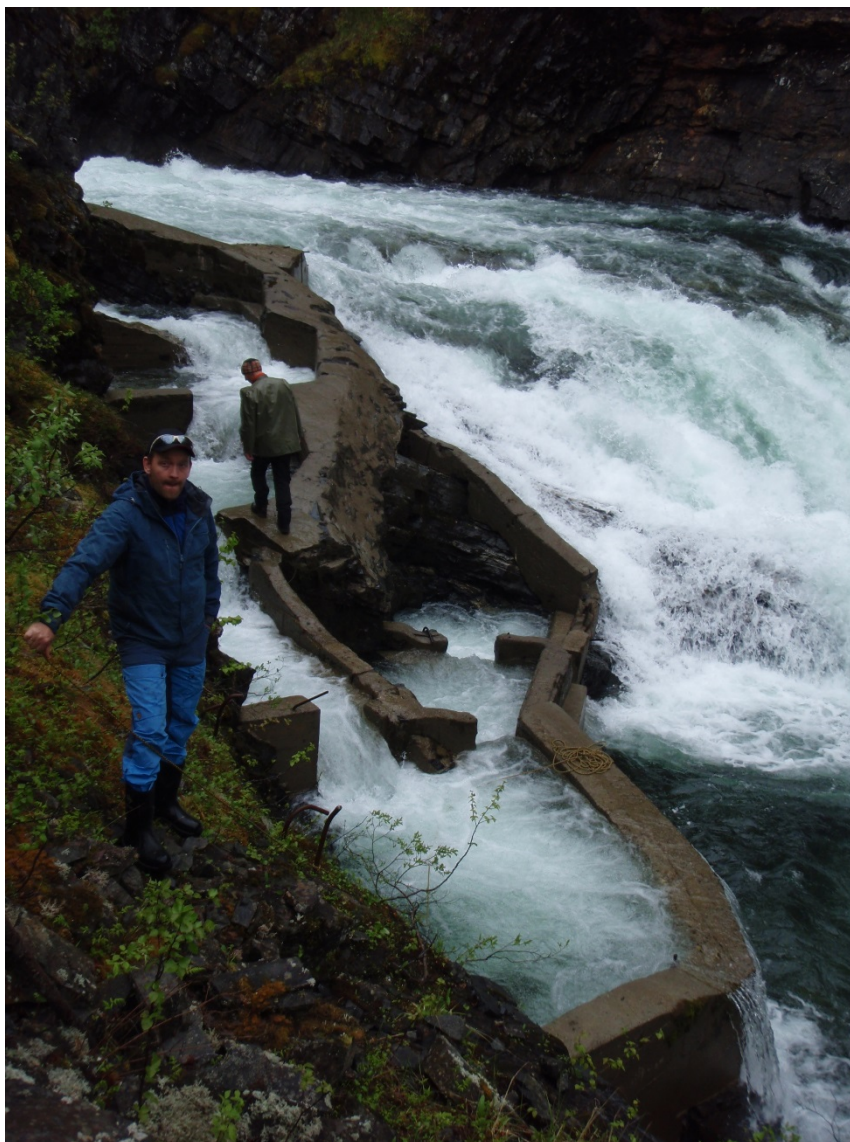
Laksetrappa i den nederste fossen er godt plassert og inngangen virker riktig utformet inntil fossefoten. Trappa er sprengt i fjell og har terskler i betong. Tersklene er stort sett i bra stand (Figur 9).

Figur 9. Den nederste laksetrappa i Langfossen, trapp 1.

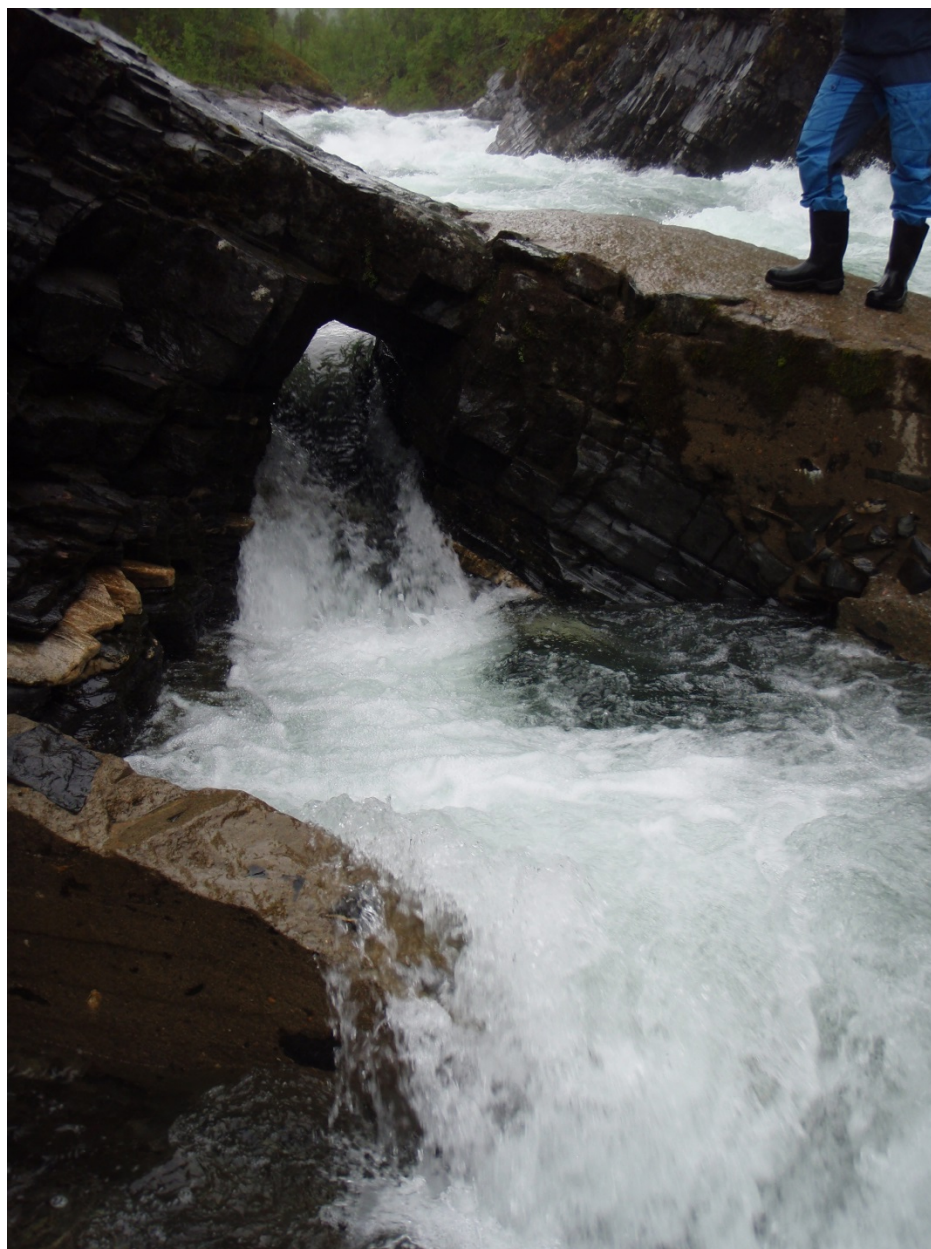
Til tross for moderat vannføring i elva på befaringsdagen virket det som vannføringen i trappa er noe høy i forhold til volumet i kulpene. Vannet kommer inn i trappa gjennom et sprengt hull i berget, og renner inn i første trappekulp over et sprang som er relativt høyt (Figur 10).

Figur 10. Vanninntak og øverste kulp i trapp 1.

Hovedutfordringa vurderes å være knyttet til vanninntaket og området rett ovenfor trappa. For å begrense vannmengden i trappa ved høye vannføringer i elva foreslås å sprengne ut et større dyp umiddelbart ovenfor trappa, og deretter støpe en ny terskel øverst i trappa. Åpningen i denne terskelen bør være smalere enn dagens åpning, slik at vannmengden i trappa begrenses. I hver side av åpningen bør det støpes fast stålskinner, på en slik måte at man kan stable treverk eller liknende for justere åpningen både oppe og nede for å oppnå best mulige vandringsforhold i etterkant av arbeidet. I samband med disse sprengningsarbeidene foreslås samtidig å sprengne ut noen kulper i svaberget langs elva rett ovafor trappa. Dette vil lette vandringen videre opp til trapp 2, og redusere faren for at fisk som har kommet opp trapp 1 spyles ned fossen (Figur 18).

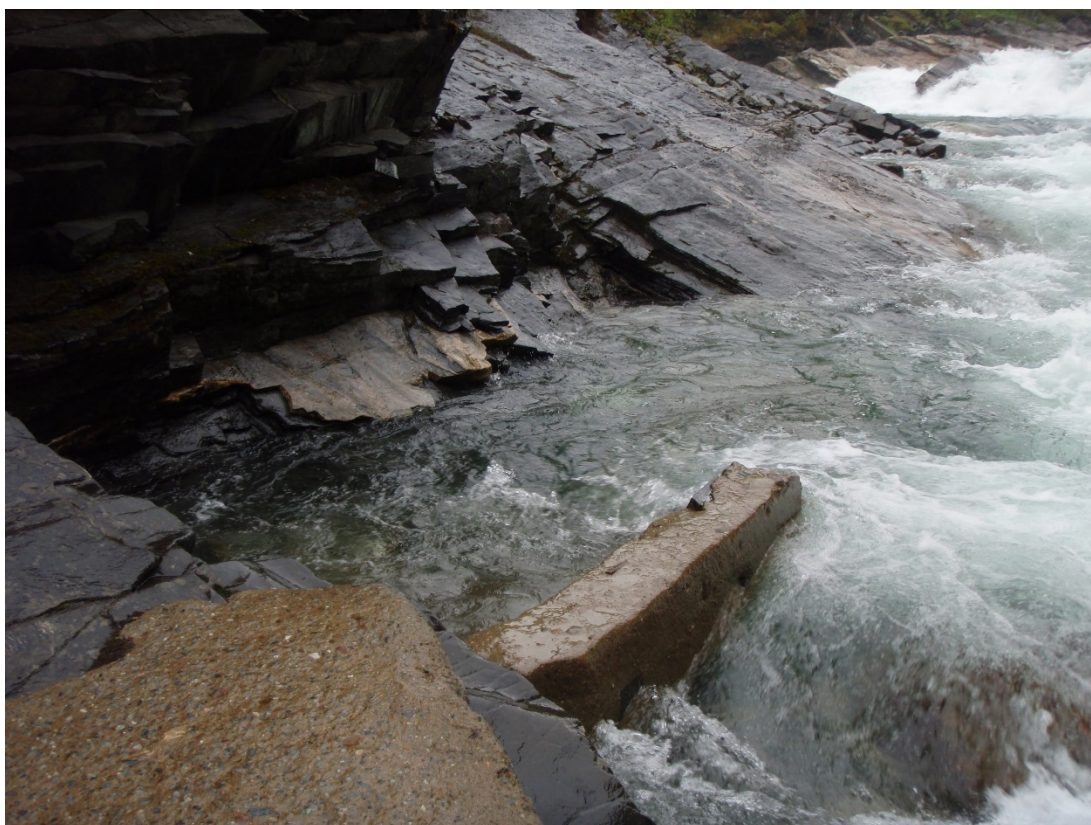
Når fisken har kommet opp gjennom trappa møter den et meget stritt stryk, hvor det er relativt grunt og med få hvileplasser. Her er det en fare for at fisken kan bli med ned fossen igjen (Figur 11). Avstanden opp til trapp 2 er kort, under 100 meter.

Figur 11. Utgangen av trapp 1 i Langfossen vises helt i venstre billedkant. Fisken må passere videre langs svaberget midt i bildet og videre opp til trapp 2 som vises så vidt i øvre billedkant.

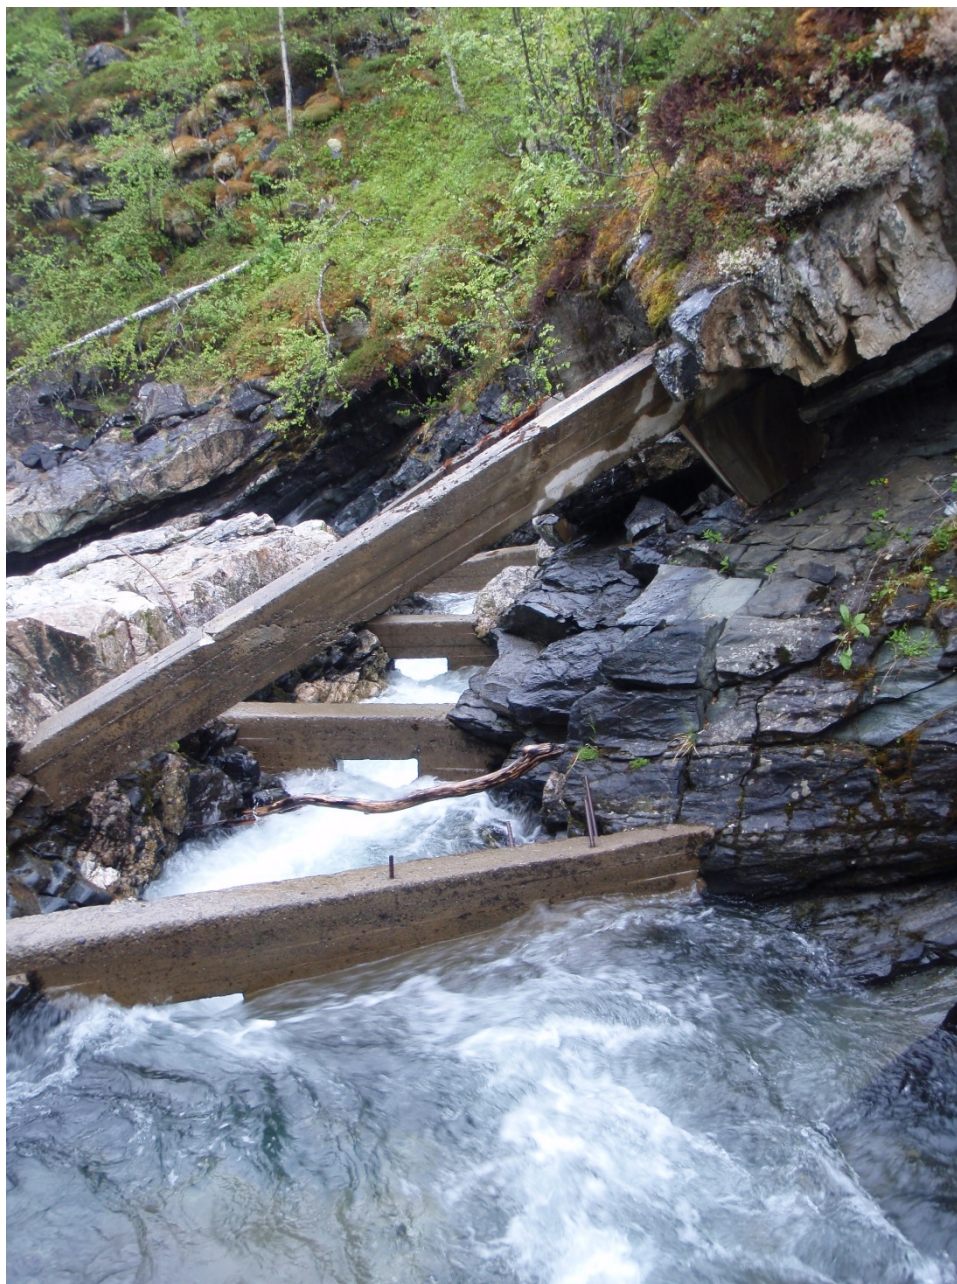
Trapp 2 i Langfossen befinner seg rett oppstrøms trapp 1 og på samme side av elva. Trappa er sprengt i berg og har terskler i betong. Den er i brukbar stand, og er godt plassert. Det er mulighet for montering av fisketeller i den øverste kulpene, og det er bygget et lite hus for oppbevaring av PC, batterier etc. på bredden ved siden av. Inngangen virker fornuftig plassert, selv om innhoppet var noe høyt på befaringsdagen. Kulpene i trappa er små, og ved høyere vannføring i elva vil vannføringen i trappa trolig bli for høy (Figur 12). Det er ønskelig med større kulper, men dette kan være utfordrende å få plass. I tillegg er berget av dårlig kvalitet og ytterligere sprengning er risikabelt. Det bør derfor fokuseres på å få riktig vannføring i de kulpene som finnes. På samme måte som for trapp 1 er elva grunn og stri på oversiden av trappa, dog ikke like ugunstig som for trapp 1 (Figur 13).

Figur 12. Trapp 2 i Langfossen er sprengt i berg og har terskler i betong. Kulpene er små. Berget er støttet opp med betongbjelker for å hindre utglidning.

De små kulpene i trappa gjør den sårbar for høye vannføringer. Det foreslås at den øverste åpningen (vanninntaket) forsynes med stålskinner på hver side, slik at man kan sette ned en tett plate foran åpningens øvre del ved høye vannføringer. Skinnene må utformes slik at en plate kan festes i bestemt høyder, som bestemmes ut fra erfaringen man får. Korrekt vannføring i trappa må vurderes subjektivt med hvor stridt det blir i kulpene. På befaringsdagen var vannføringen i elva målt ved Øvrevatn ca. 30 m³/s, og allerede da var det relativt stridt i trappa. Utvidelse av kulpene er et alternativ, men dette blir et større prosjekt, og det er begrenset plass for utvidelse av trappa og berget er dårlig.

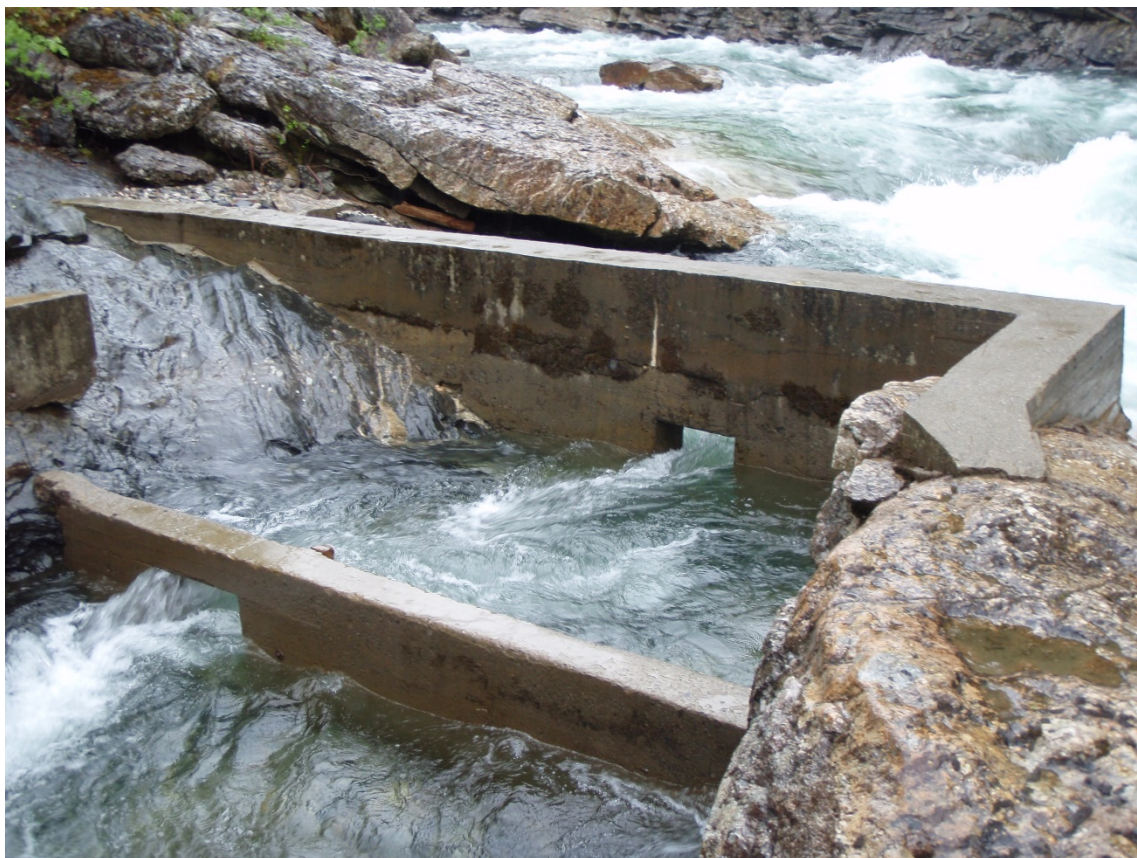
Figur 13. Øverste del av trapp 2 i Langfossen. Det er montert skinner for fisketeller i den andre betongveggen.

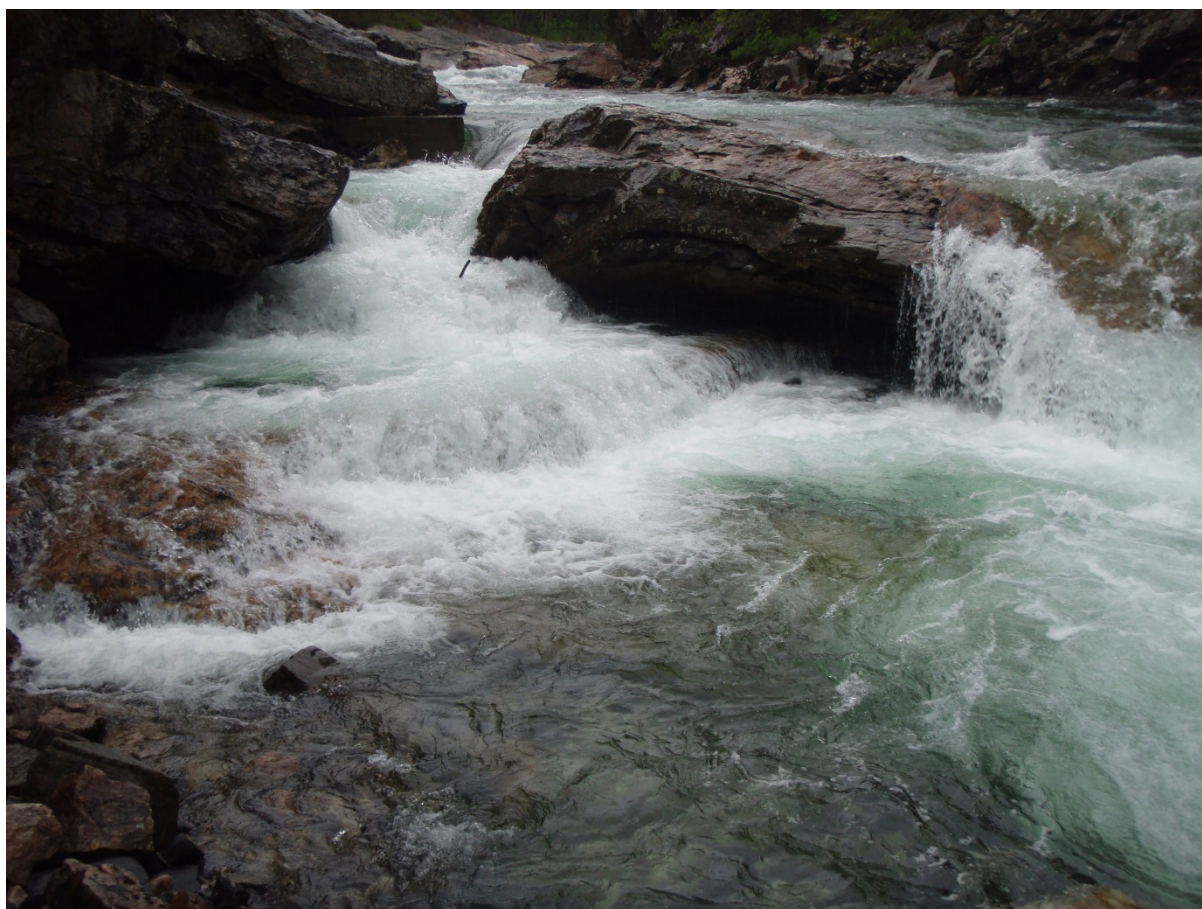
Trapp 3 befinner seg et stykke ovenfor trapp 2, er godt plassert, og består av kun tre kulper. Ved befaringen var det vanskelig å se utformingen av kulpene fordi vannføringen i trappa var stor (Figur 14). Antakelig er kulpene sprengt i berg, med terskler i betong. Terskelen som utgjør vanninntaket til trappa er delvis ødelagt, slik at det renner for altfor mye vann inn i trappa. Tilstanden til trappa er antakelig høvelig derom man får redusert vannføringa inn i trappa, men det er mulig at den midtre kulpen fortsatt er for liten. Dette må vurderes ved lavere vannføring. Under dagens forhold ansees trapp 3 som et vandringshinder som forsinker oppvandringa for laksen.

Figur 14. Trapp 3 i Langfossen. Rester av den øverste terskelen vises så vidt i øvre billedkant

Det bør støpes en ny terskel med en ca 40 cm bred åpning for vanninntak øverst i trappa som reduserer vannføringen i trappa. I første omgang regnes dette som det eneste nødvendige tiltaket, men ytterligere støpearbeider i de øvrige tersklene kan vurderes når man ser beskaffenheten til disse.

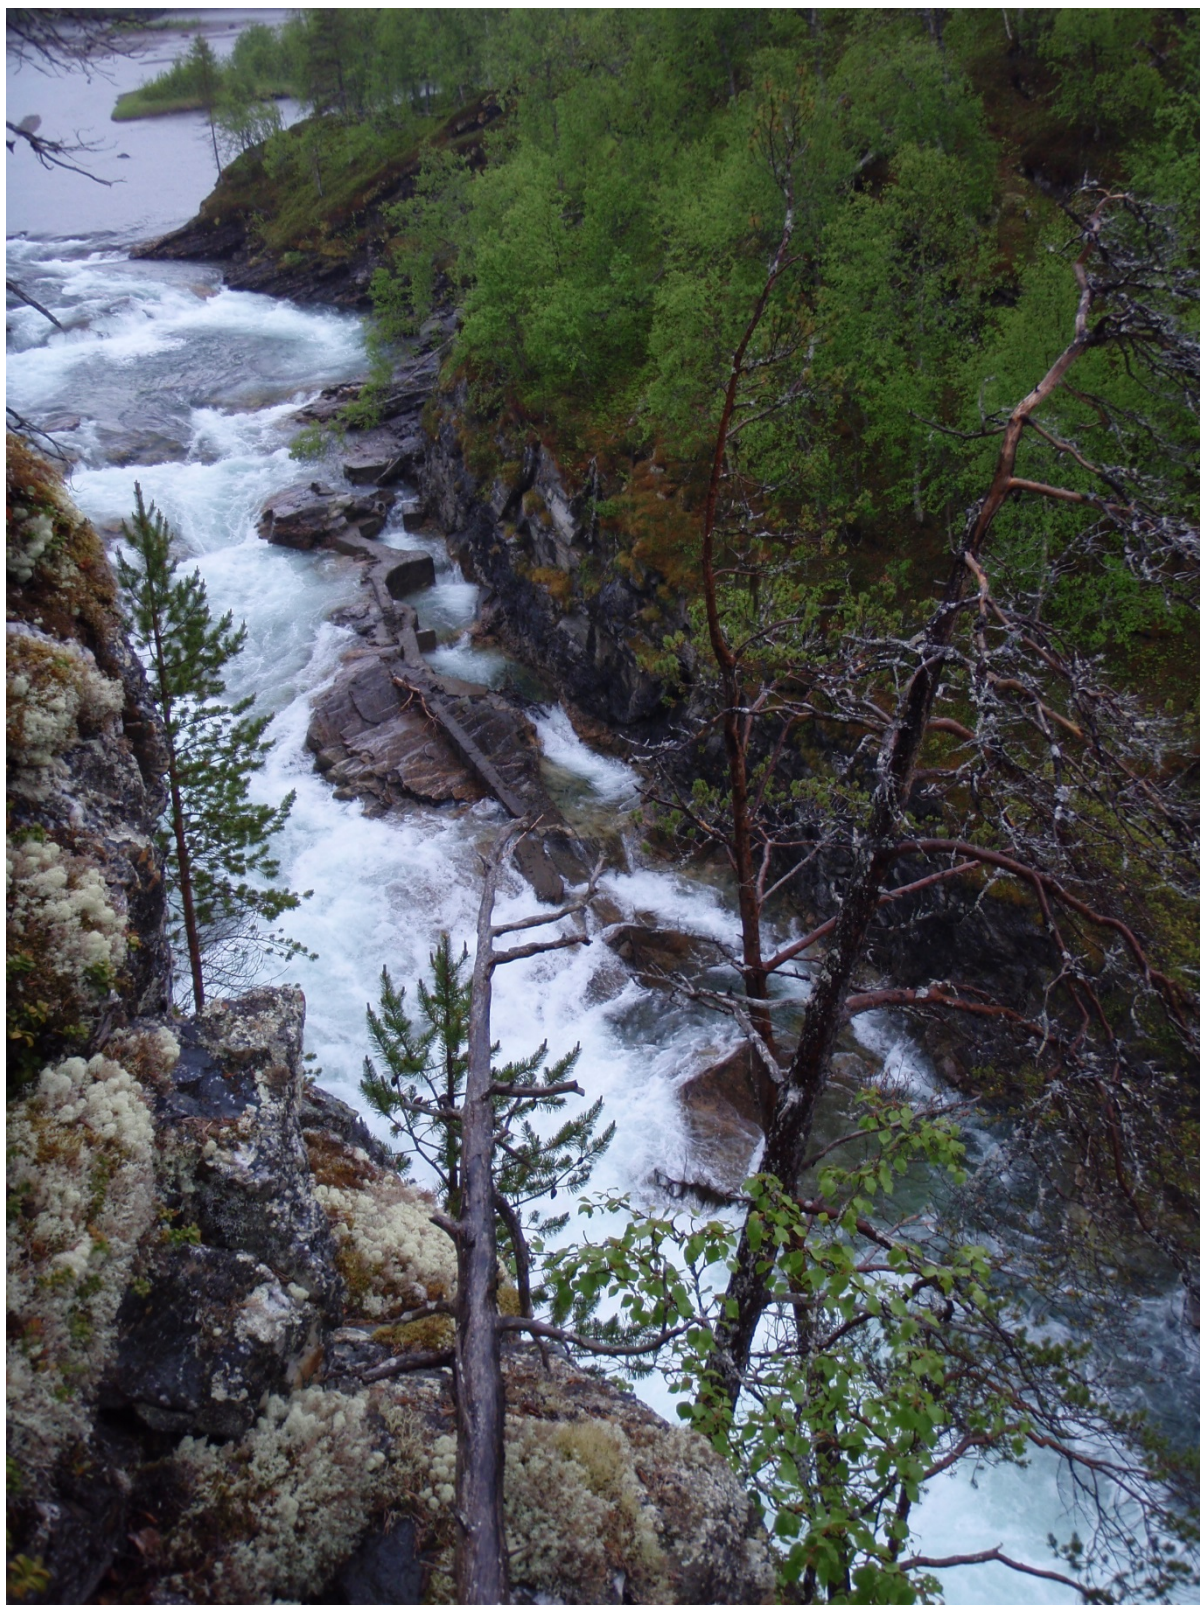
Trapp 4 letter laksens vandring opp den siste delen av Langfossen og befinner seg på elvas vestsida, i motsetning til de andre trappene. Et oversiktsbilde av trapp 4 vises på Figur 15. Trappa så ut til å være i brukbar stand, men de to nederste tersklene er borte. I øverste kulp var en del løs stein synlig, og ved lav vannføring i elva ble det sagt at trappa kan bli "tørr". Dette kan utbedres ved å utbedre vanninntaket øverst i trappa. På den annen side kan det se ut til at fisken kan passere selve fossen på lav vannføring. Det ut til at oppvandrende fisk kan ta seg greit opp gjennom trappa, men trappa ble besiktiget fra avstand og fra motsatt bredd, hvor det var vanskelig å se detaljer.

Figur 15. Oversiktsbilde av trapp 4 i Langfossen. Nedre del av trappa er delvis skjult bak trærne.

I trapp 4 bør det ryddes i løs stein i trappas øverste kulp. Dette kan også øke vannføringen i trappa. Dersom man ved lave vannføringer i elva ikke får tilstrekkelig vann i trappa kan det vurderes å sprengne ut noe berg ved vanninntaket til trappa og eventuelt kombinere dette med en betongvegg med dykket vanninntak, tilsvarende det som finnes øverst i trapp 2. Et slikt tiltak må vurderes ut fra om fisken ved lave vannføringer kan forsere selve fossen. Det antas nemlig at tilkomst med tungt utstyr kan være tungvint. Ødelagte terskler må ryddes vekk og nye må støpes, basert på observasjoner gjort etter befaringen.

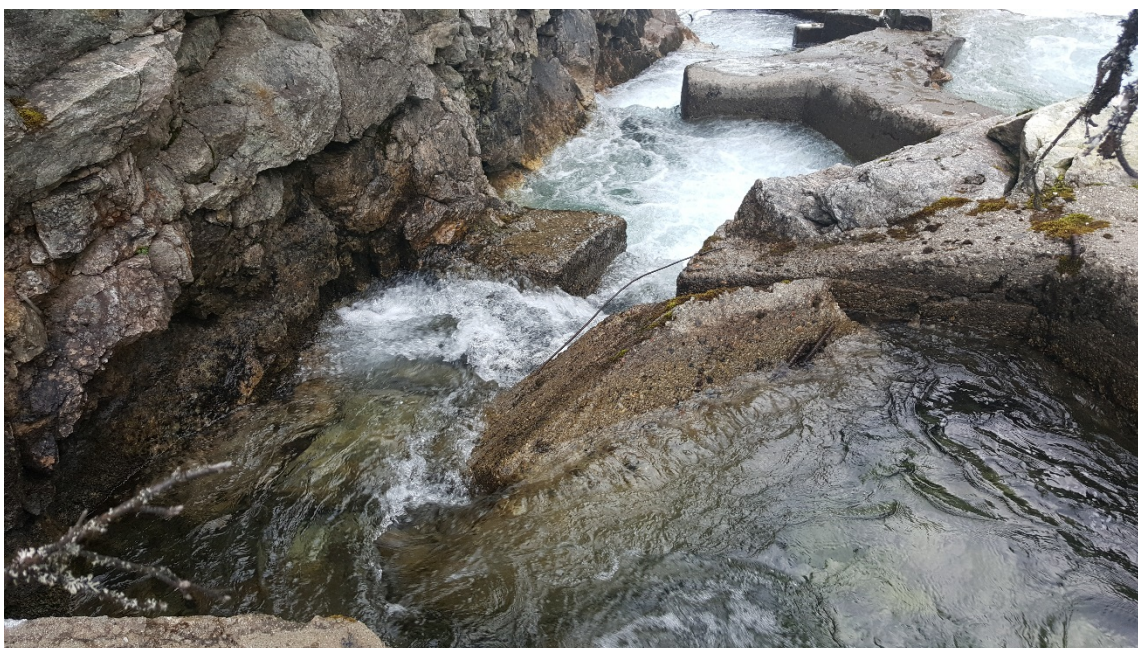
"Jeg ryddet den for stokker og greiner i juli og kunne da konstatere at den hadde store skader av tidligere isgang. Denne trappen er nesten stengt av betongblokker som er blitt presset inn i øverste kulp og trenger vedlikehold/utbedringer."

Figur 16. Skader på betong terskler i trapp 4 i Langfossen. (Foto Cato Haakseth)

På bakgrunn av dette må det foreslås at disse skadene utbedres. Et bilde av skadene er vist i Figur 16.
