## RobustNot

Dokumentasjon av mekaniske egenskaper og dimensjoner til notlin i oppdrettsnøter

RAPPORTNR	PROSJEKTNR	VERSJON	DATO
2018:00971	302002359	3	2018-10-08

Norges Forskningsråd

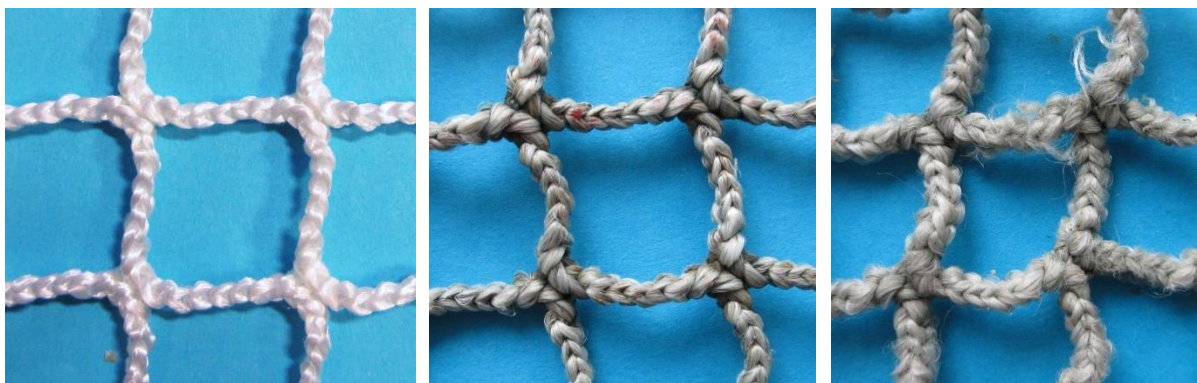
Figur 2: Fra venstre: Nytt notlin og brukt notlin med 10 % og over 20 % krymp.

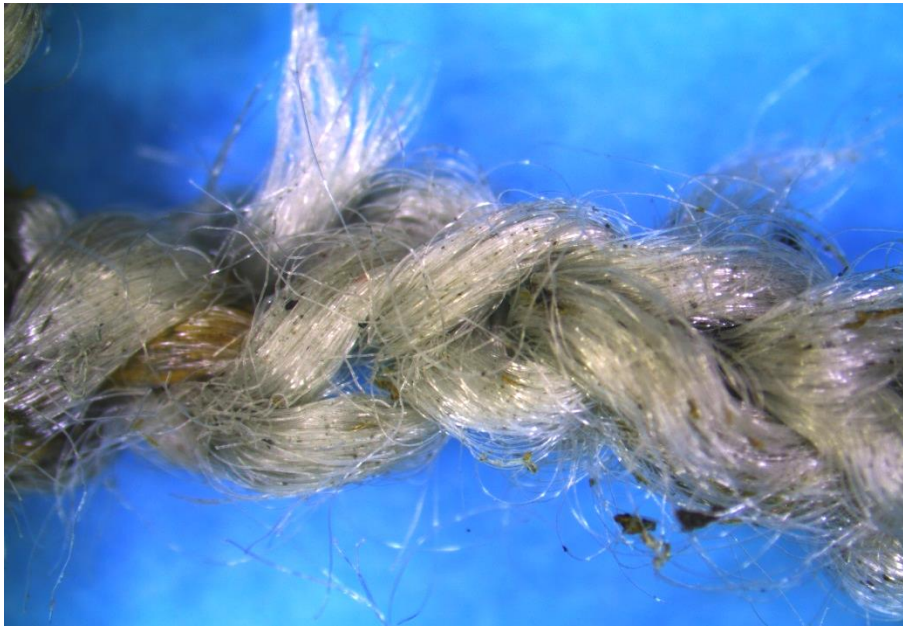
*Figur 3: Notlin-tråd fra brukt notlin. Her ser man at tråden har krympet, har impregneringsrester og flere partikler inni tråden mellom fibrene, og lokale brudd i fiberbunter.*

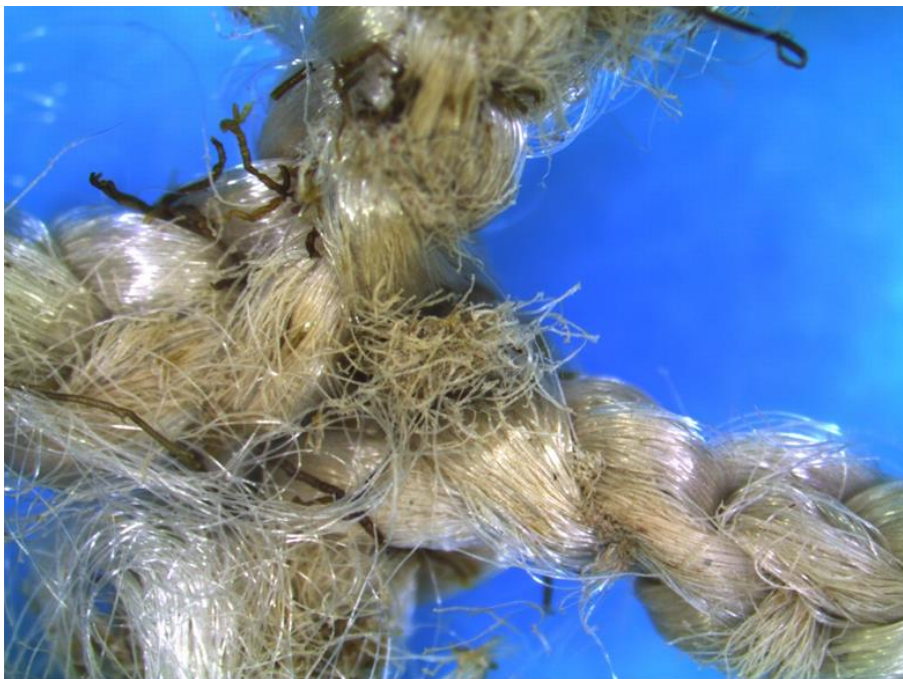
*Figur 4: Slitasje på notlin og begroing som har vokst inn i notlinet.*

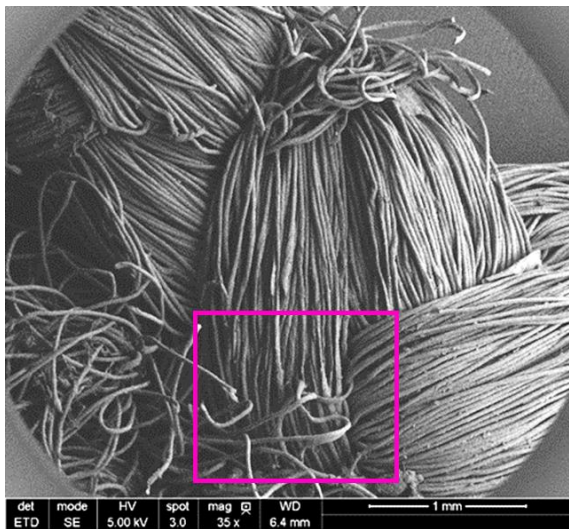
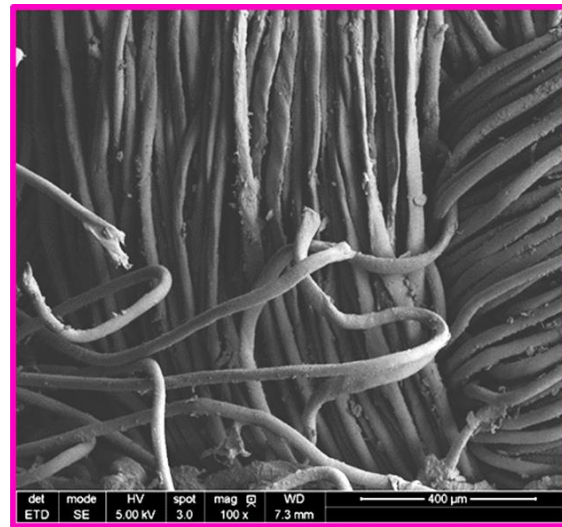
*Figur 6: Notlin med slitasje som trolig stammer fra høytrykksspyling. Fibrene er deformerte og har abrasjons-skader.*

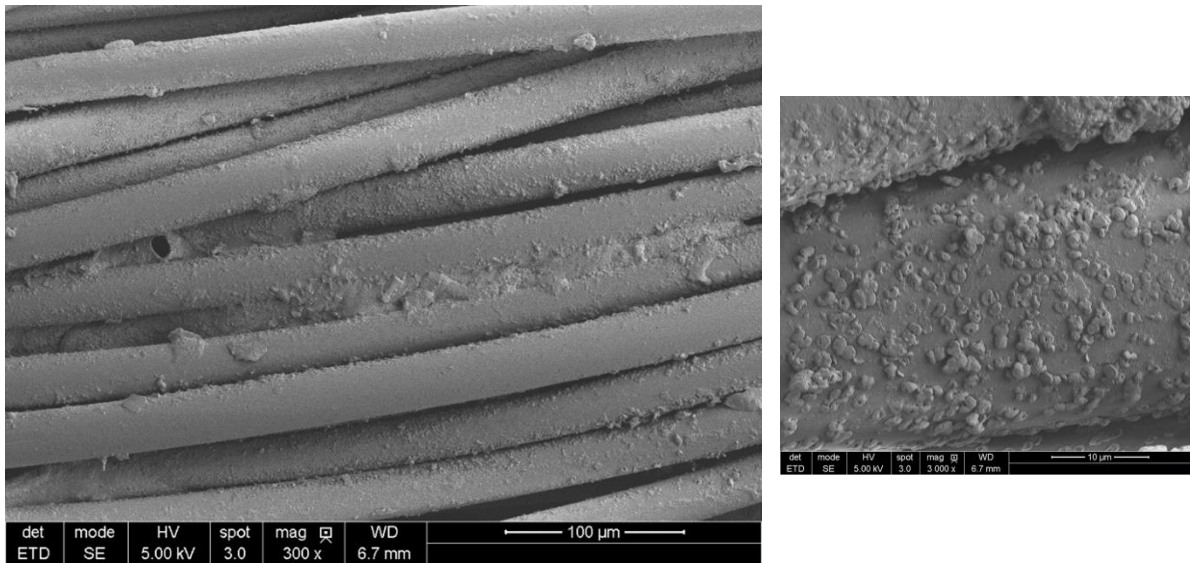
*Figur 7: Partikler som inneholder kobber ble identifisert i knuten til brukt notlin etter eksponering for konsentrert desinfiseringsmiddel med pereddiksyre.*

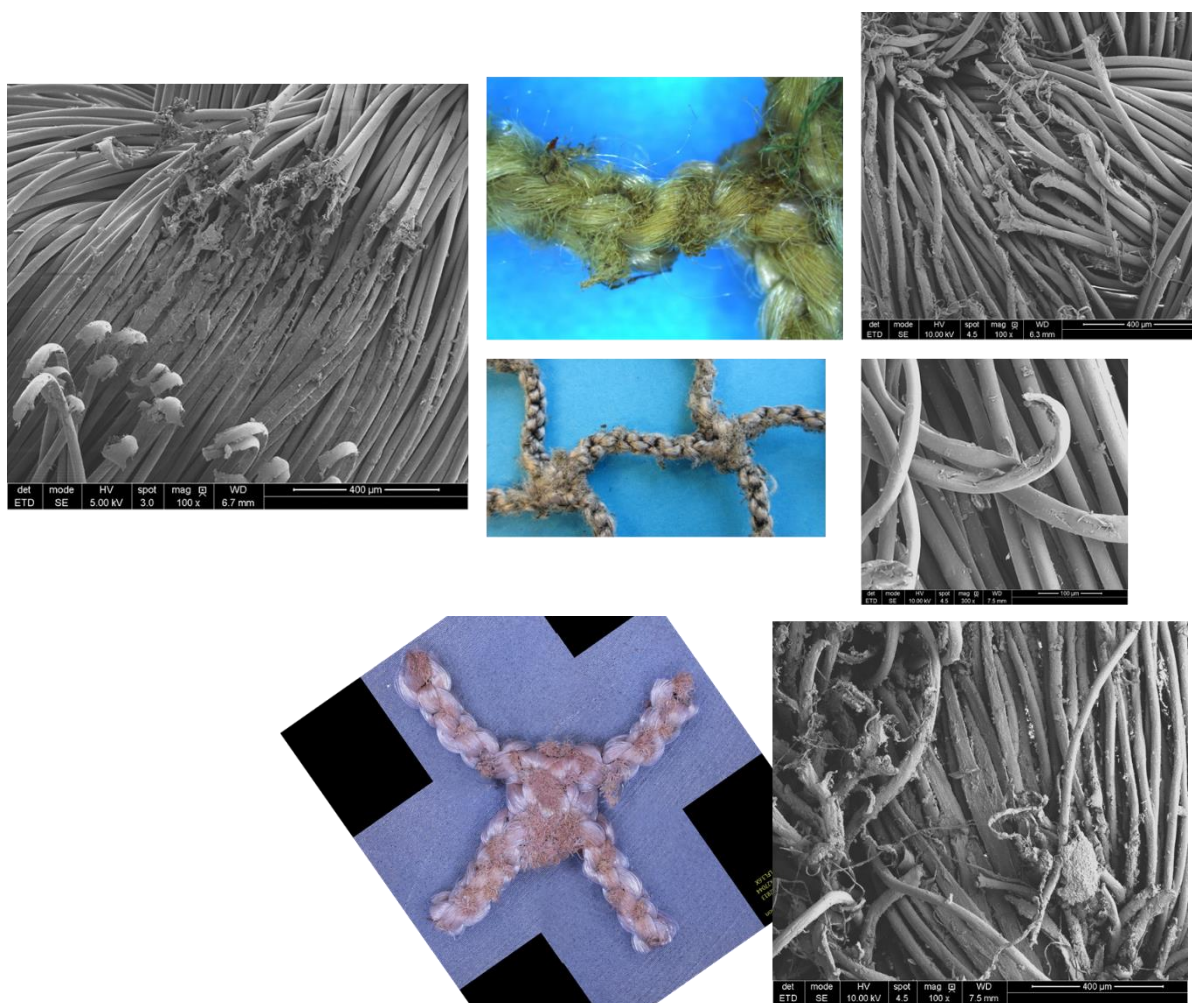
Man observerer slitasjeskader på notlin som man mener skyldes høytrykksspyling (Figur 8). Slitasjeskadene ligner på skadene man framprovoserer med slitasjetesting (se kapittel 5.2). Det observeres tydelige abrasjonsskader, med fiber-brudd som ligner på høvelspon på den ene siden og "rufsete" brudd på den andre siden. Derfor er det trolig at en generell slitasjetest kan benyttes for å vurdere notlin sin motstand mot slitasjeskader fra spyling.

*Figur 8: Sammenligning av slitasje fra abrasjonstest og notlin med slitasjeskader. Venstre: Slitasje på notlin etter abrasjonstest (SEM). Høyre: Notlin med slitasje fra brukte nøter, trolig fra høytrykksspyling, og SEM-bilder av disse.*

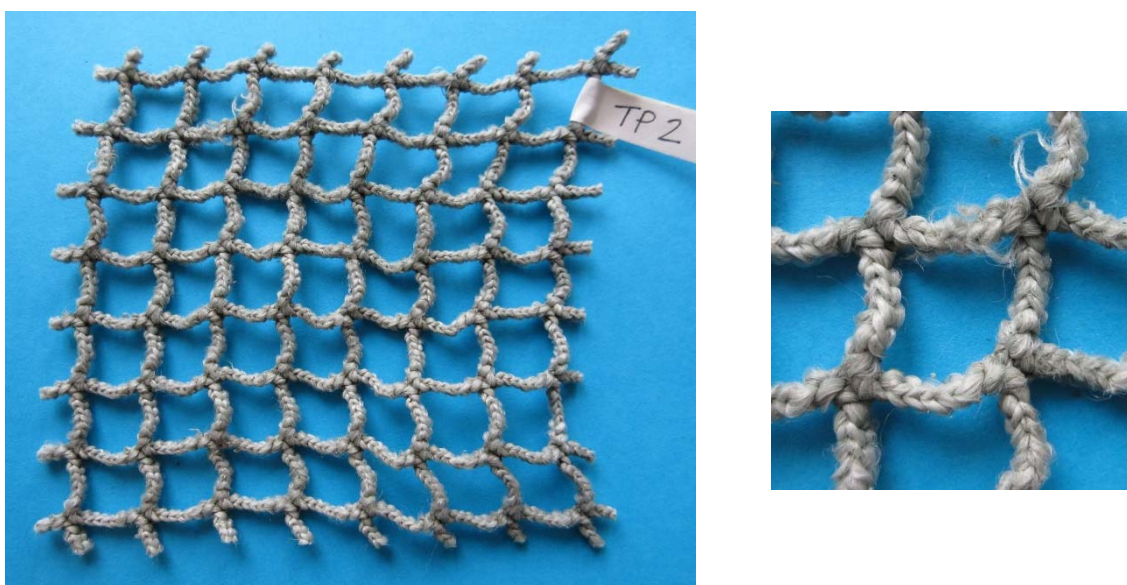
Notlin-stykke a og b hadde større områder med synlige slitasjeskader.

**Figur 1: Prøvestykke av notlin fra rett under vannlinja. Notlinet har synlige slitasjeskader i noen områder.**

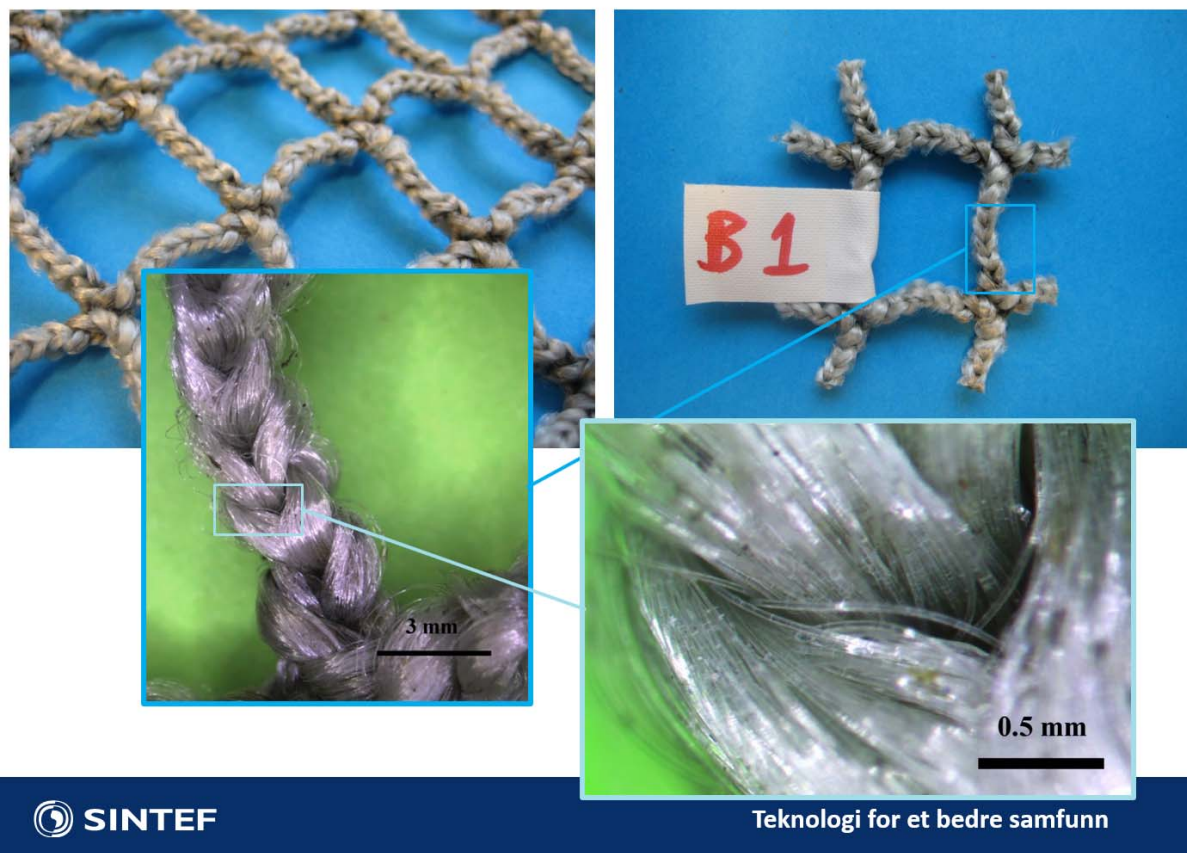
Undersøkelser av notlinet i mikroskop viste ingen tegn til skader på fiber (Figur 3).

Figur 3: Notlin ved bunntauet studert i lysmikroskop.

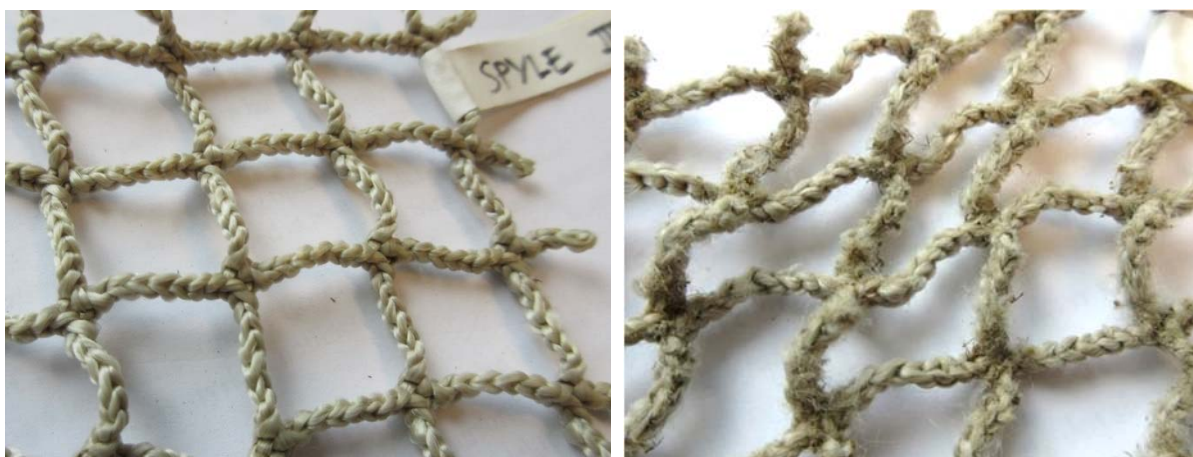
**Figur 6: Notlin fra brukt not med og uten synlig slitasje**

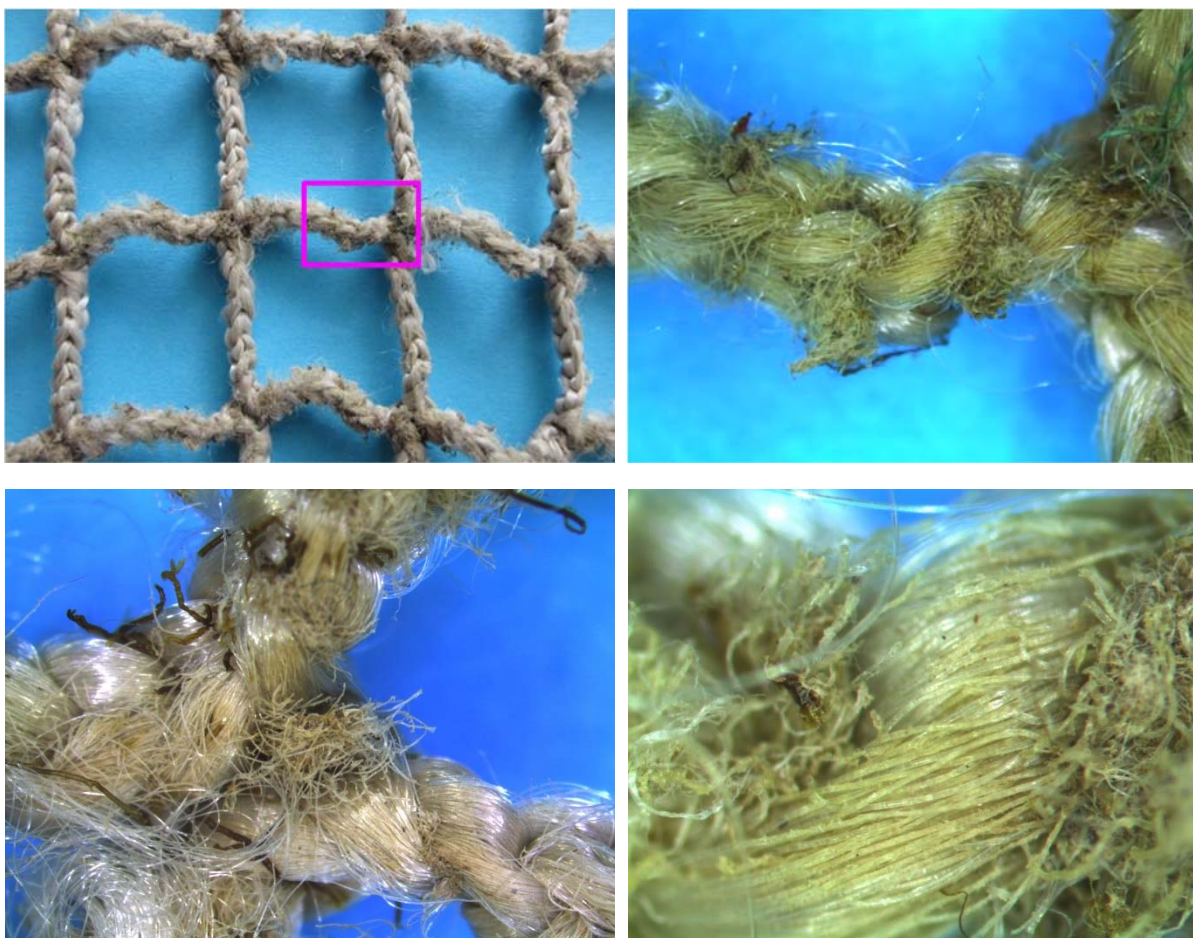
**Figur 7: Bilder av slitasje på notlin.**

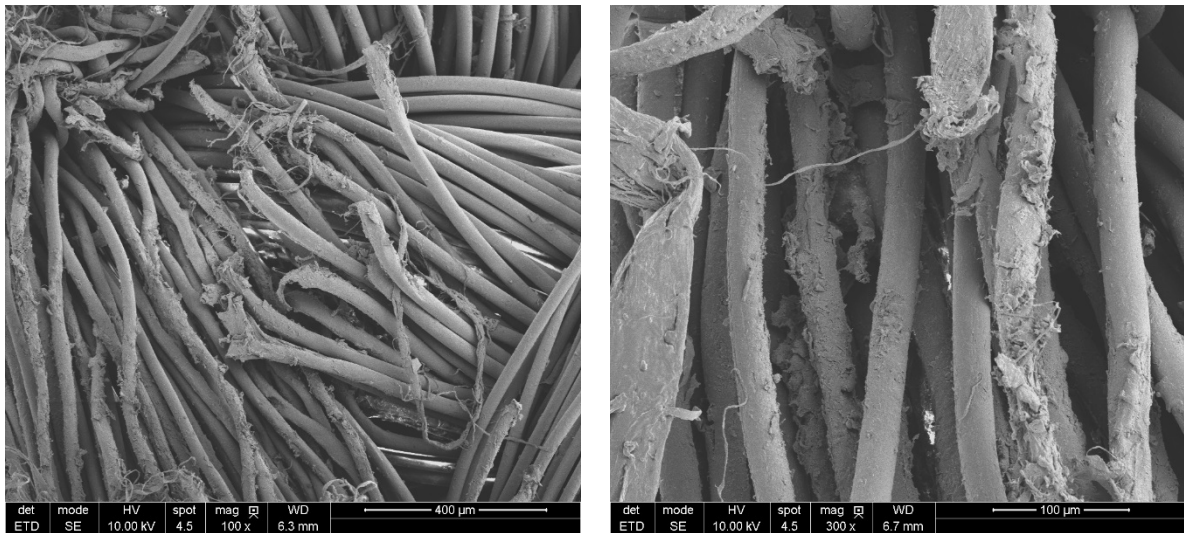
**Figur 8: Bilder fra elektronmikroskop viser abrasjonsskader på fibrene.**

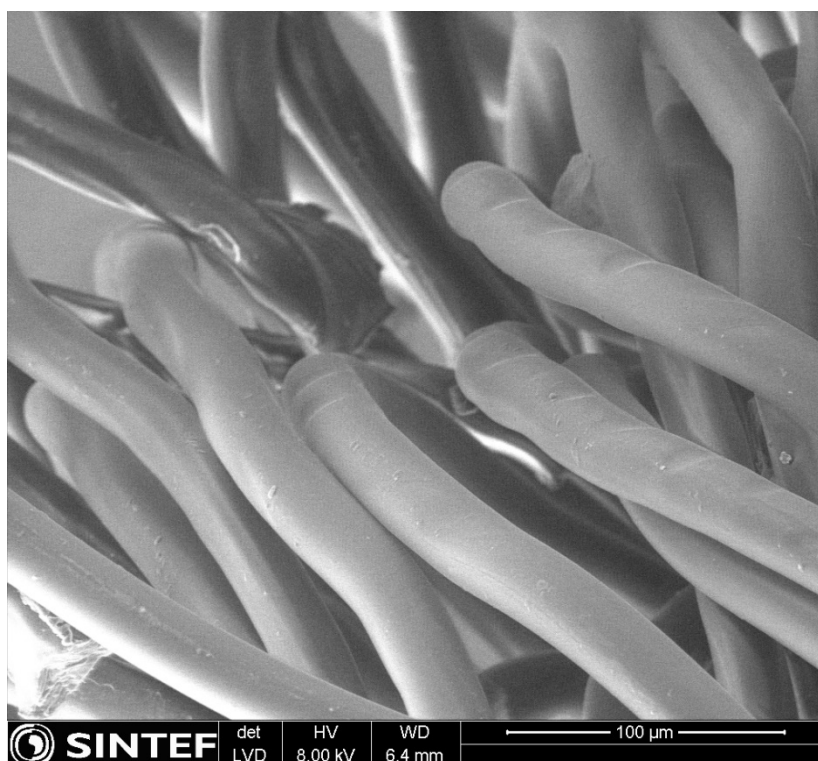
**Figur 2:** *Bilde av fibre fra stolpe utsatt for en sigelast på ca. 30% av bruddlast i ei uke i romtemperatur i fuktig tilstand*

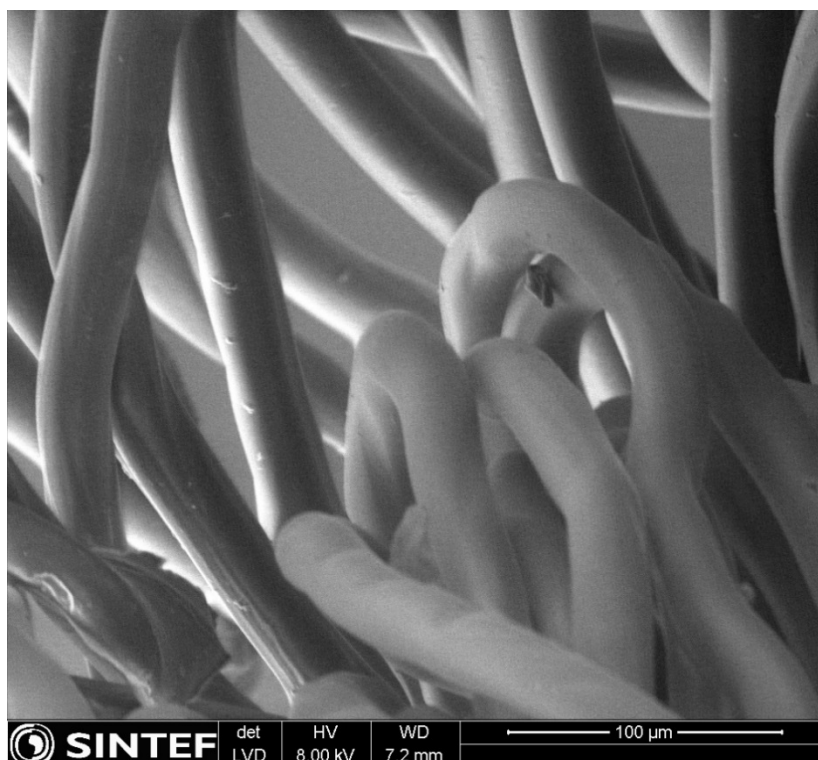
**Figur 3:** *Krøkte og deformerte fibre som følge av siging*

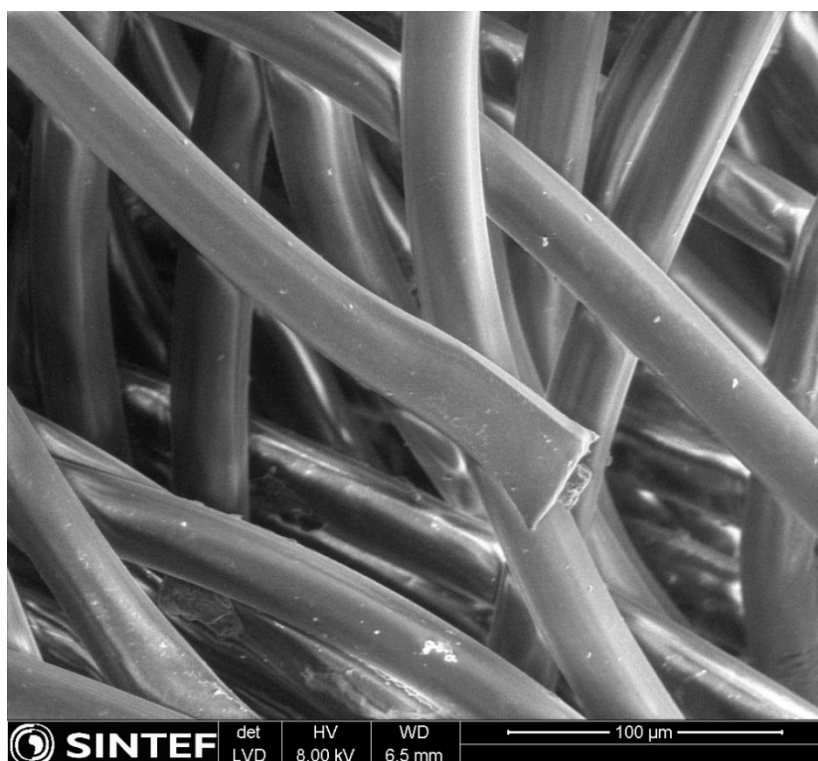
**Figur 4:**

*Brudd i fiber grunnet overbelastning etter siging og forsiktig sliping av stolpe*

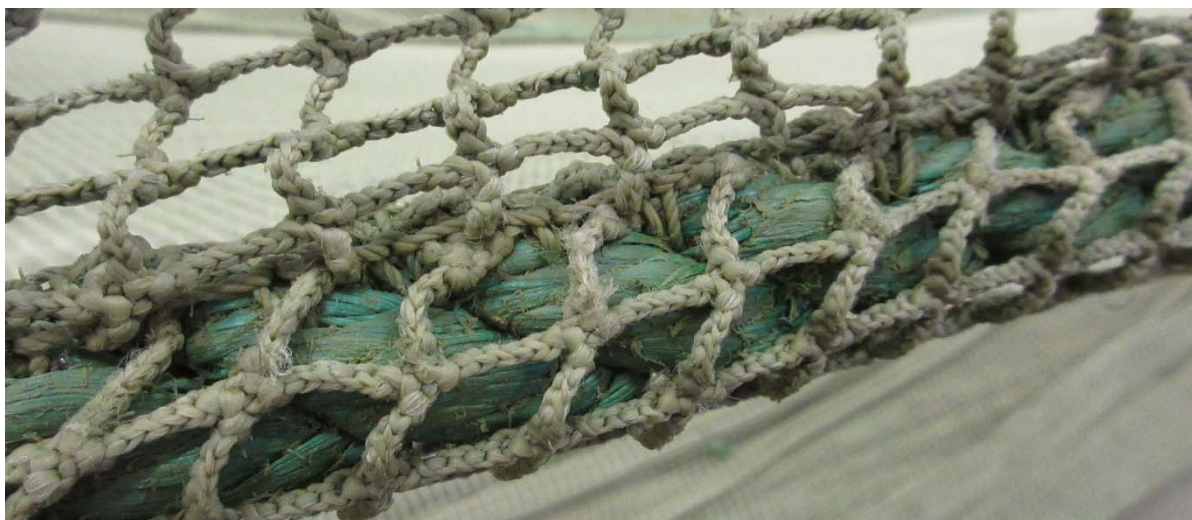
**Figur 2: Slitasje på notlin i kontakt med sidetau (innsiden av not).**

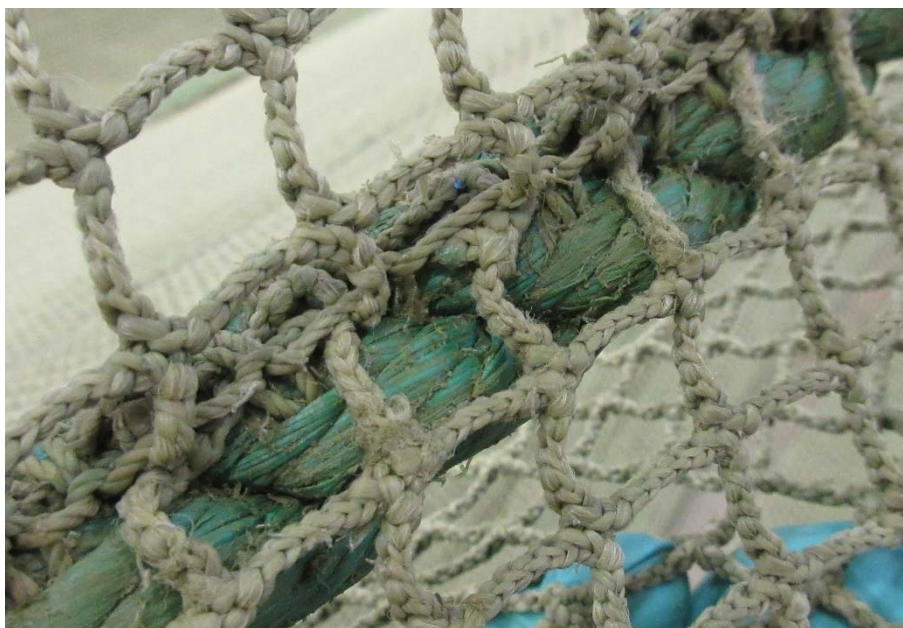
**Figur 3: Slitasje på notlin i kontakt med sidetau (innsiden av not).**

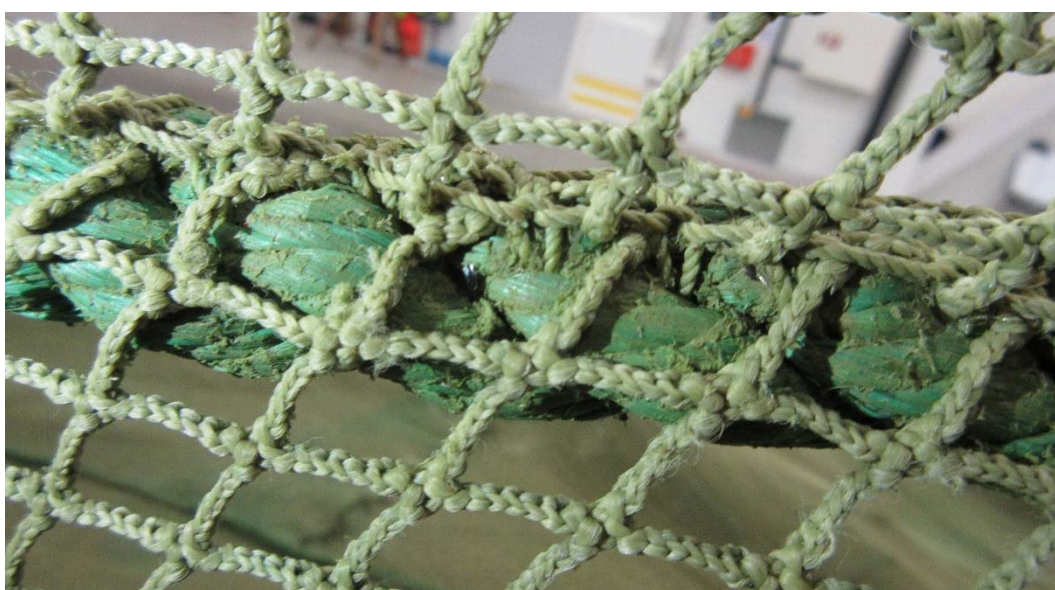
**Figur 4: Slitasje på notlin i kontakt med sidetau (innsiden av not).**

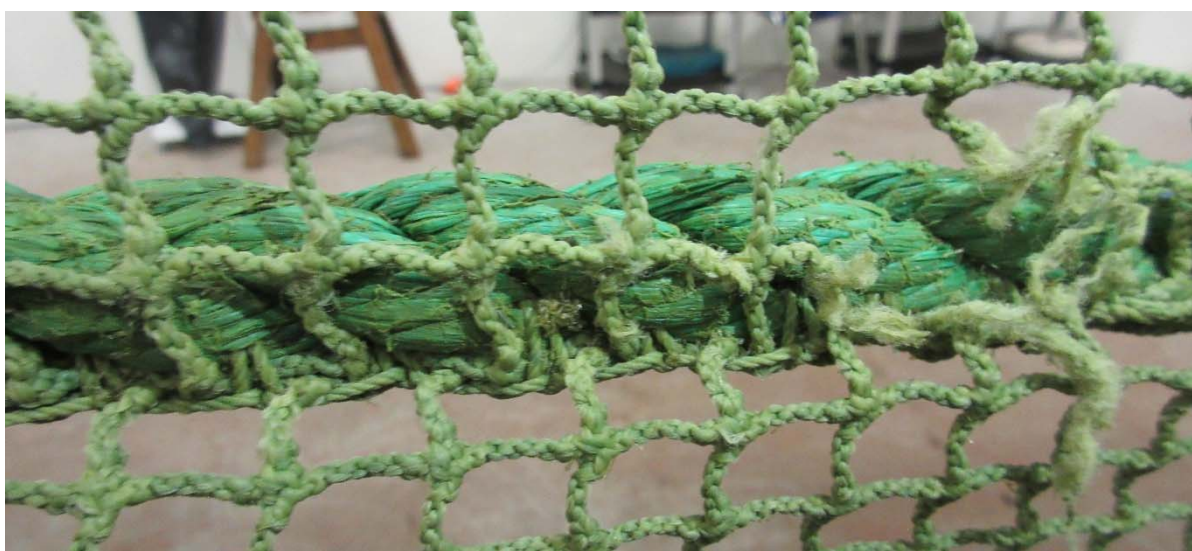
**Figur 6: Slitasje på notlin i kontakt med sidetau (innsiden av not).**

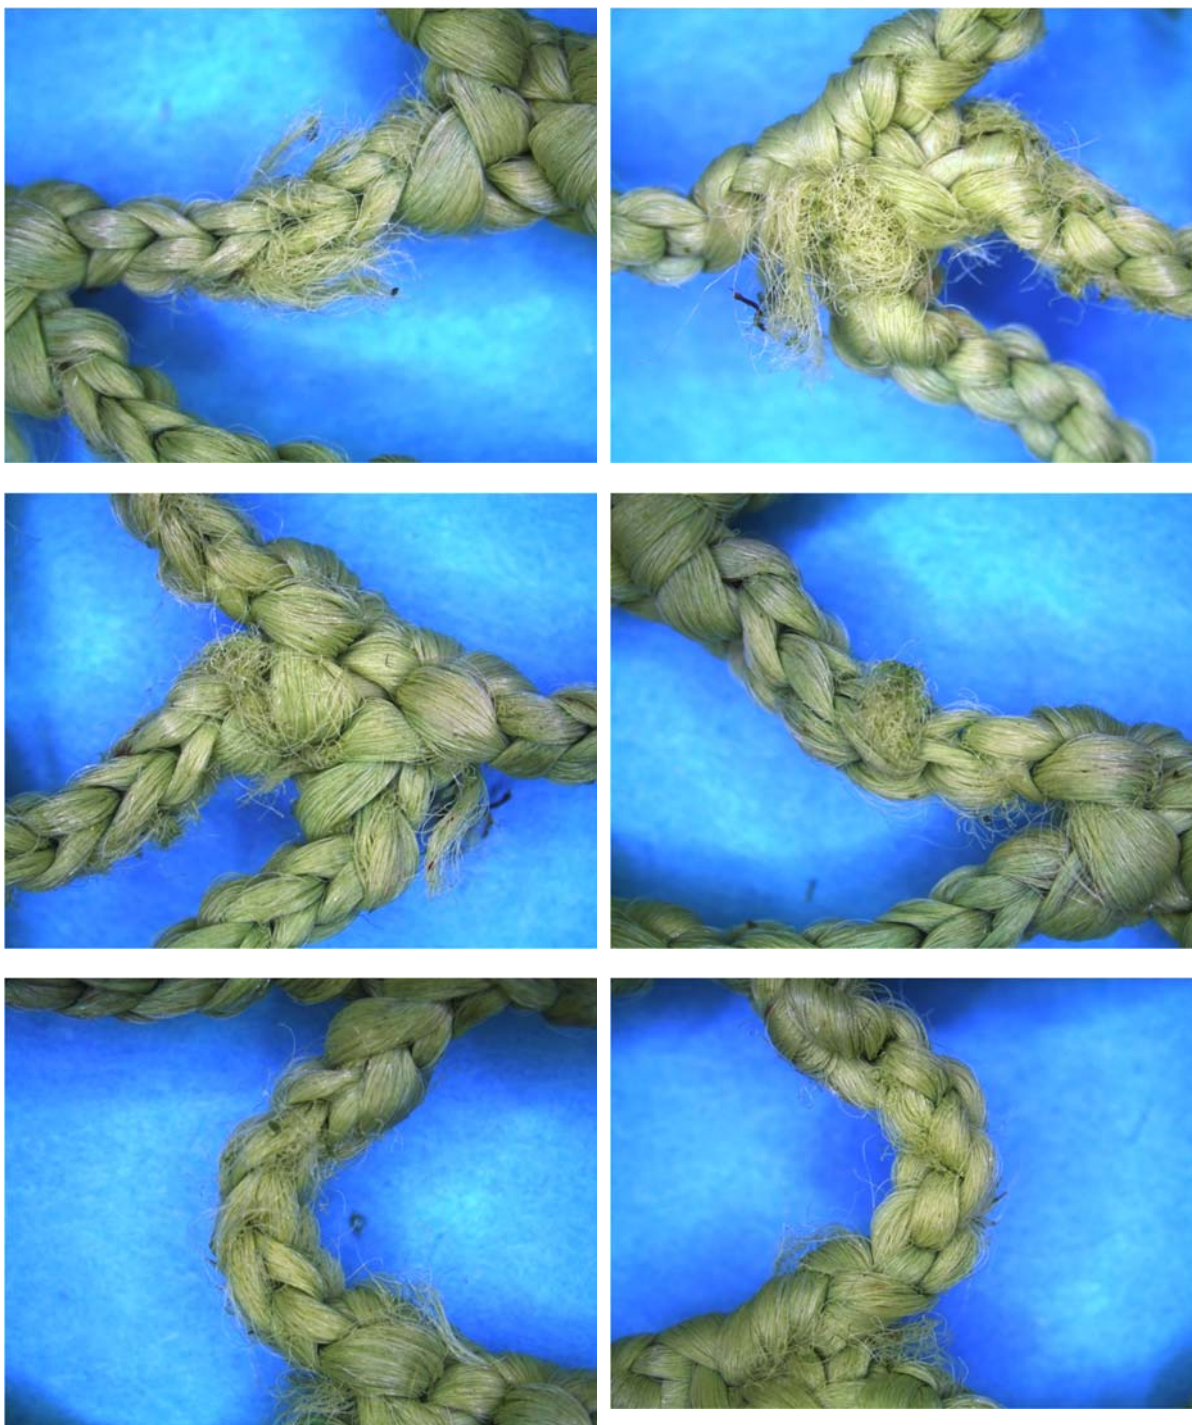
**Figur 7: Slitasje på notlin fra Figur 6. Fra øverst til venstre: Bilde 1, 3, 4 og 5 er fra utsiden av nota, dvs der notlinet er i kontakt med sidetau. Bilde 2 og 6 er fra innsiden av nota, dvs der notlinet er i kontakt med vaskeutstyr.**

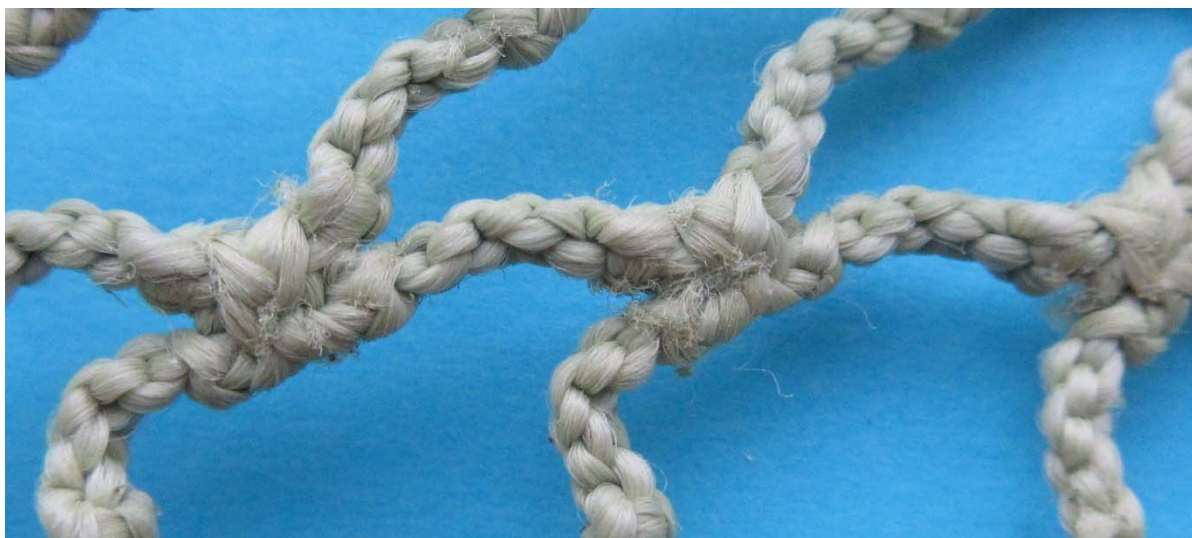
**Figur 8: Slitasje på notlin i Figur 6 (side i kontakt med vaskeutstyr).**

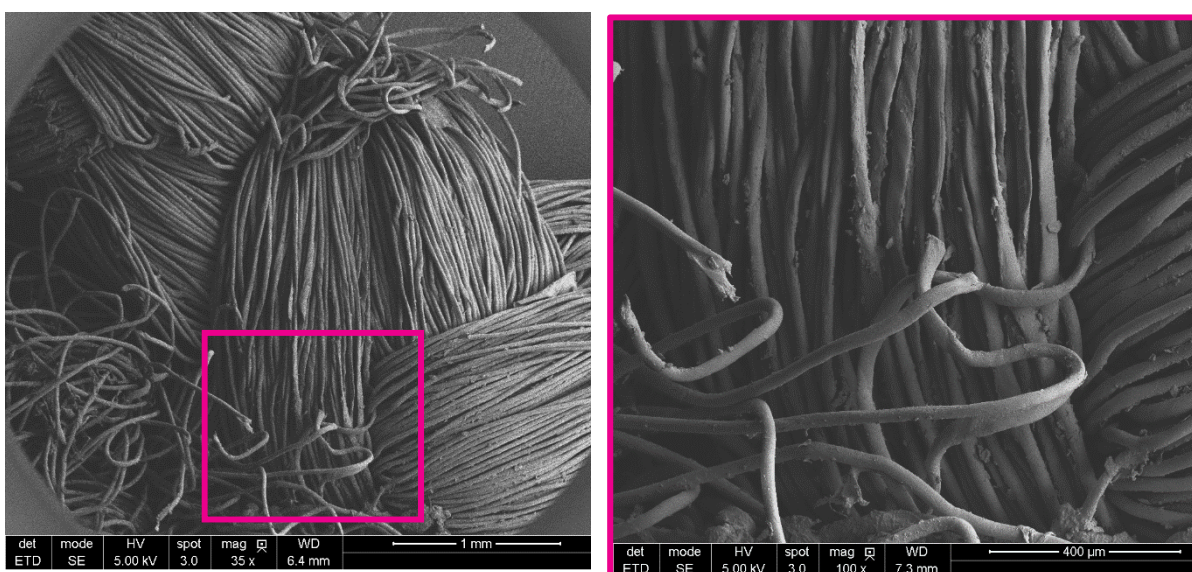
**Figur 10: Notlin med slitasjeskader (Figur 8) studert i elektronmikroskop.**

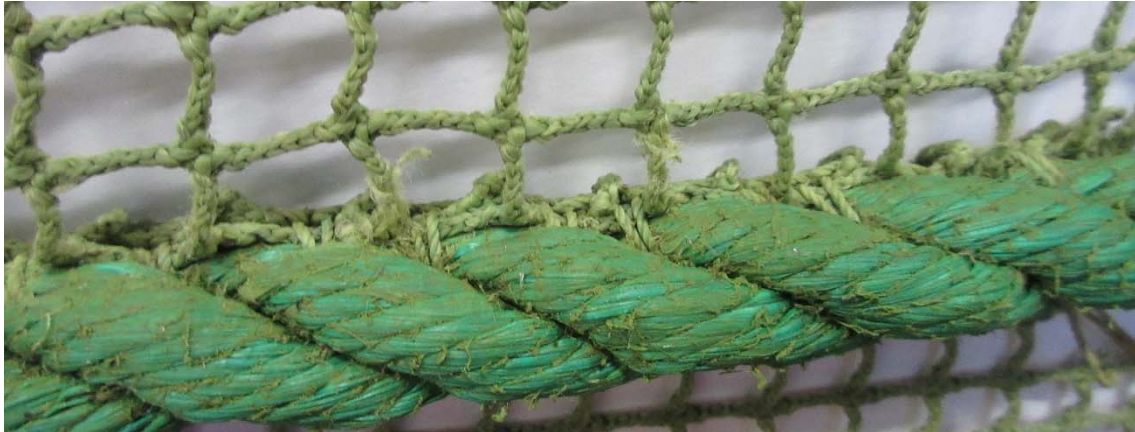
**Figur 11: Slitasje på notlin i kontakt med sidetau (utsiden av not). Tauet er vridd nedover for å vise notlinet.**

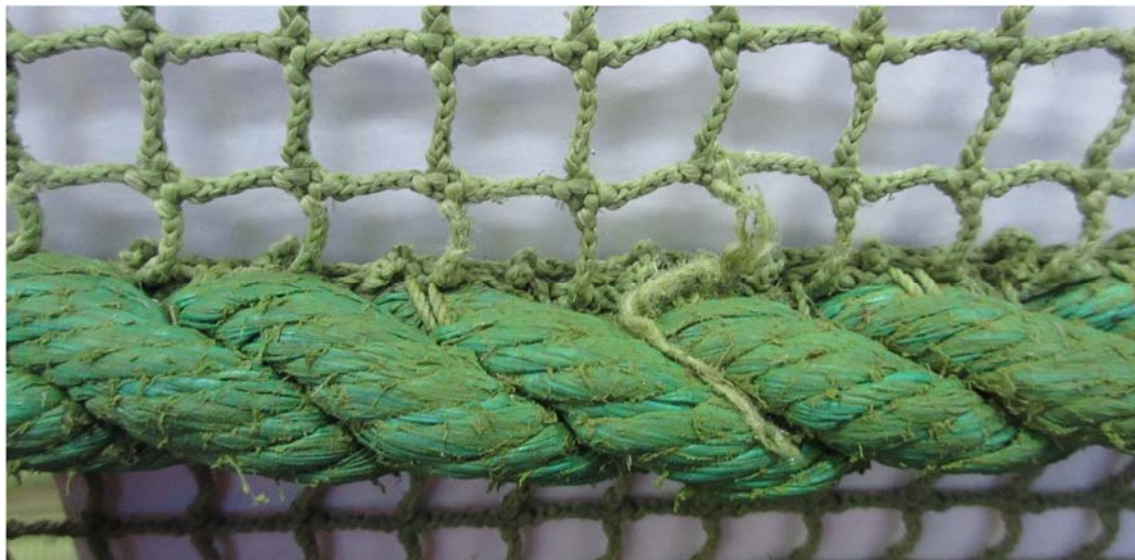
**Figur 12: Slitasje på notlin i kontakt med sidetau (utsiden av not). Tauet er vridd nedover for å vise notlinet.**

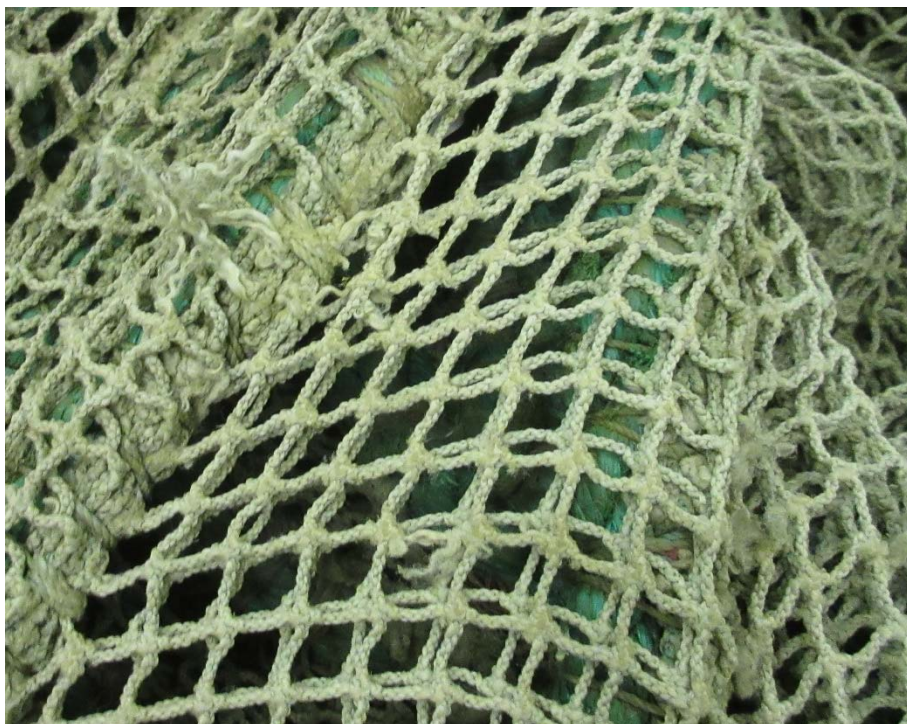
**Figur 14: Slitasje ved plassering av dødfiskepumpe.**

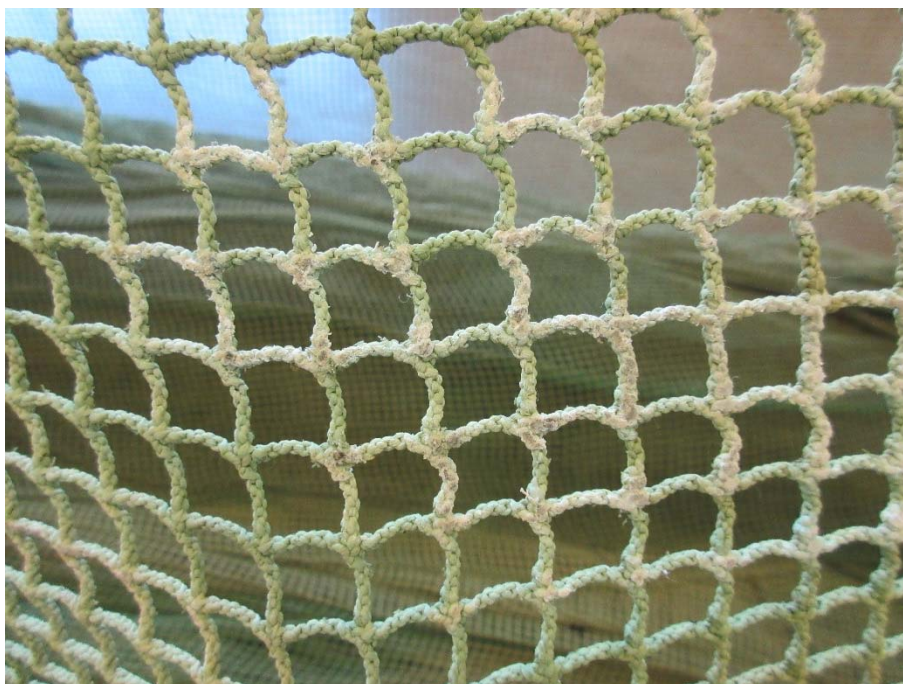
Det hvite belegget er blitt identifisert som sinkoksid (vha elementanalyse), dvs oksidert sink, og er trolig et resultat av kontakt mellom not med desinfiseringsmiddel og sink på innsiden av galvanisert stålkontainer. Vi har også tidligere sett at desinfiseringsmidler som inneholder pereddiksyre (Aqua Des, Perfectoxid, Addi Aqua m.fl.) kan reagere med kobber i impregneringsrester, og ved høye konsentrasjoner av desinfiseringsvæske kan dette føre til at styrken til notlin reduseres (Vedlegg 6). Det er grunn til å tro at de observerte hvite flekkene skyldes at det dannes sinkoksid-krystaller. Disse kan skade notlinet når det strekkes, dras over et gulv, eller kommer i kontakt med andre objekter. Sinkoksid løser seg ikke opp i vann, så dette kan være en utfordring også når nota er i drift. Det er ikke undersøkt hva som skjer med notlin med sinkoksid når nota blir impregnert og satt i sjøen, om sinkoksid-krystallene vil forsvinne eller kunne gi en varig reduksjon i styrke.

**Figur 15: Område med hvitt belegg.**

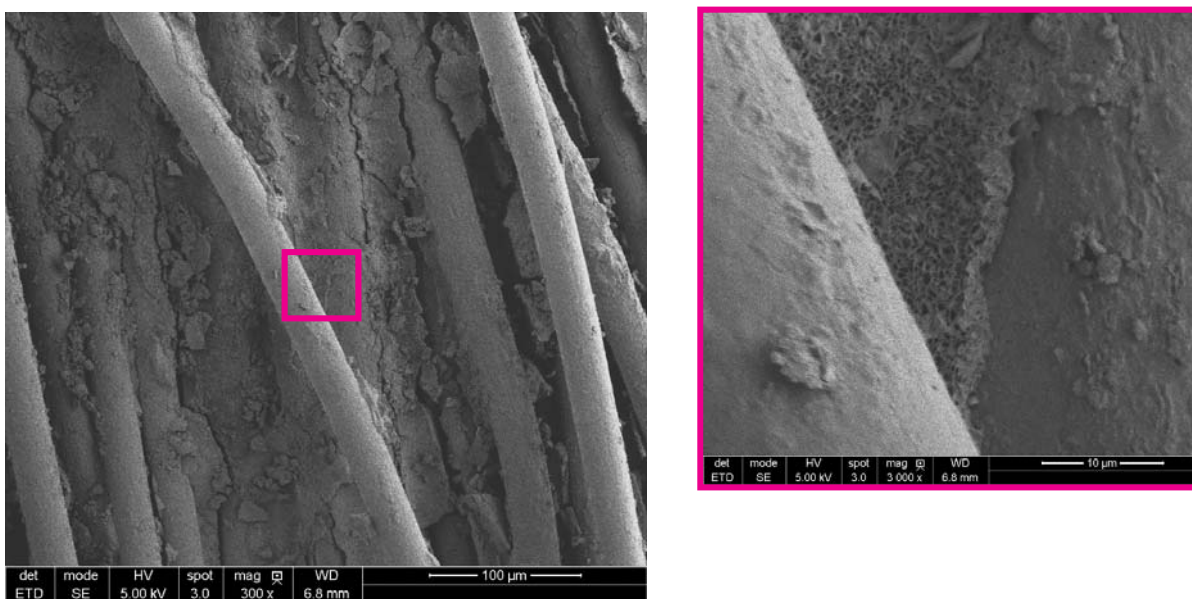
Figur 19: Bilder av notlin med sinkoksid studert med elektronmikroskop.

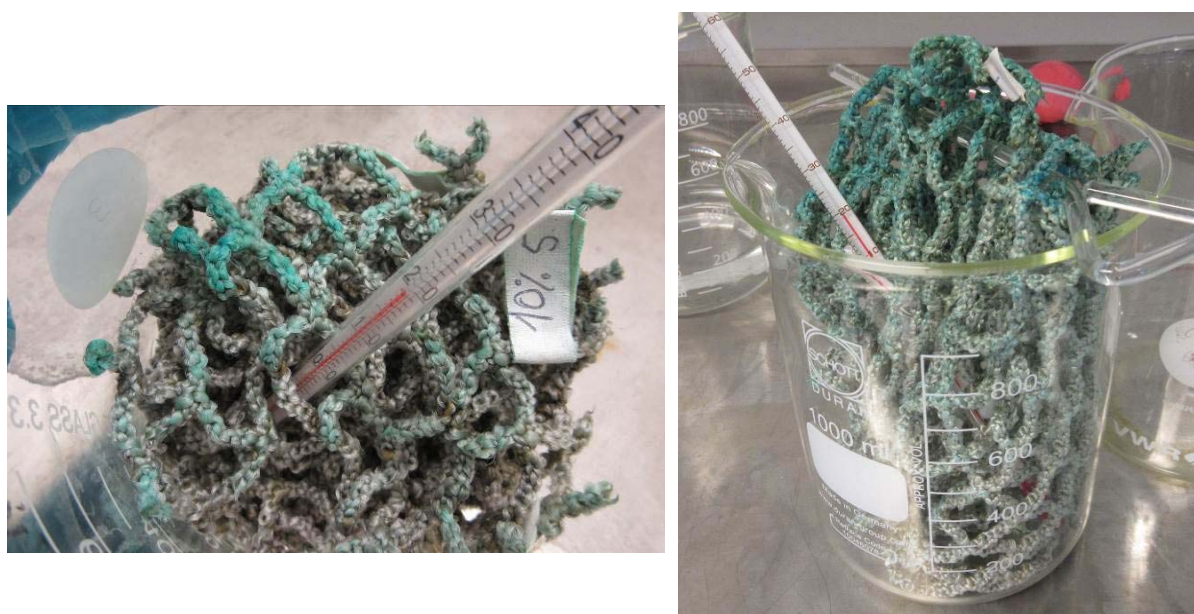
**Figure A-4: Used netting with copper residuals, N<sub>2</sub>, subjected to 10 % Aqua Des (left) and concentrated Aqua Des (right).**

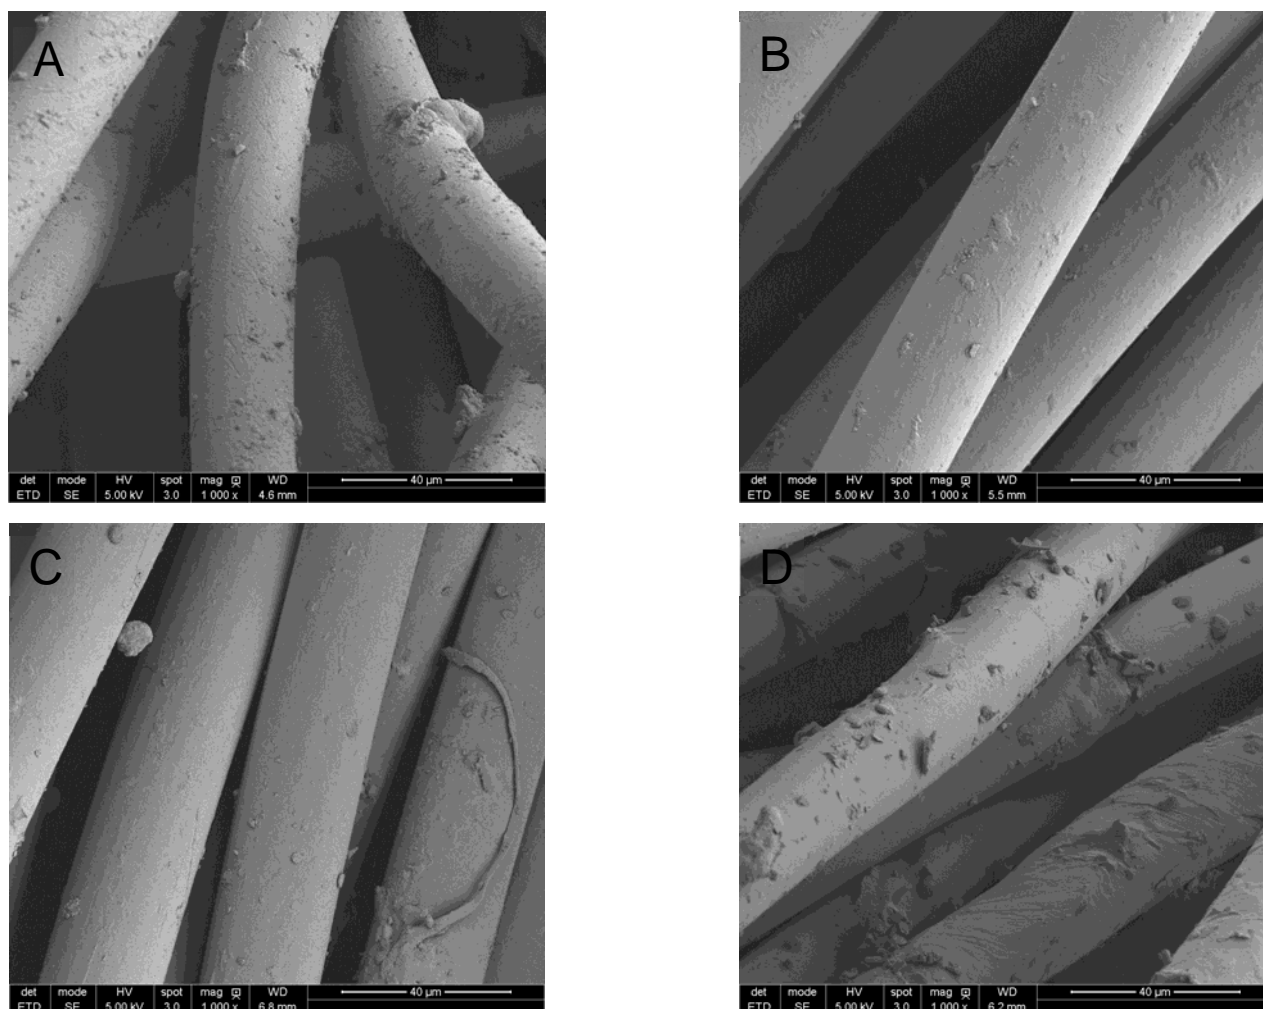
Figure A-6: SEM of used netting, N2, A) before chemical exposure test, B) after 15 % hydrogen peroxide test, C and D) after 100 % Aqua Des test

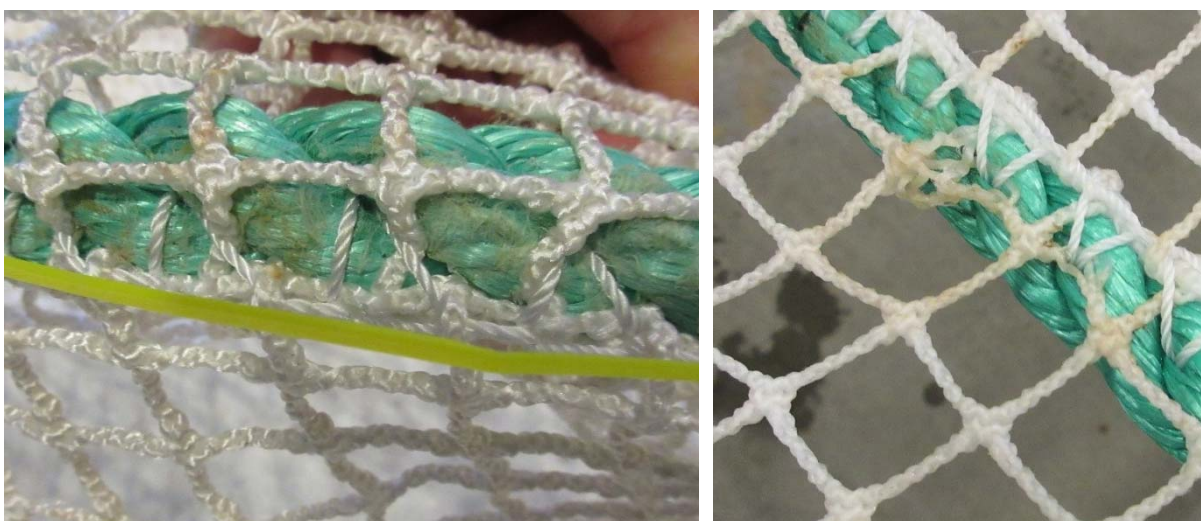
**Figur 8: Slitasje på tau (venstre) og skade på notlin (høyre).**

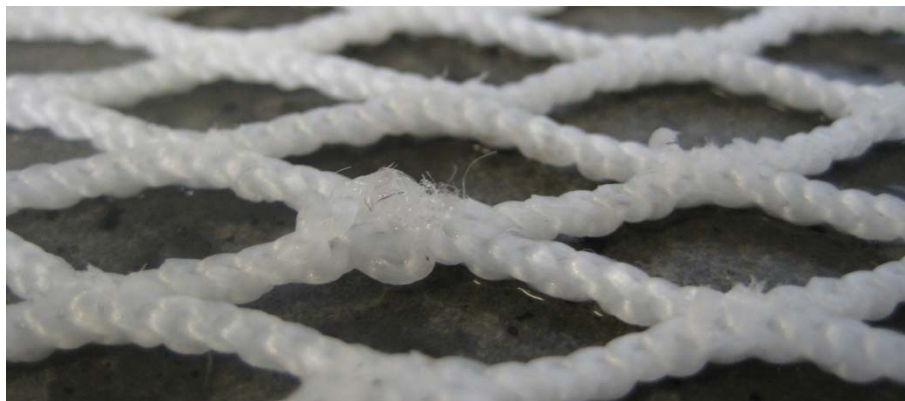
**Figure 8: Observed wear.**
