Fiske-trapp i Hoelsfoss i Valldøla

Forslag til tiltak for forbedret fiskevandring

SINTEF Energi AS

2020-03-10

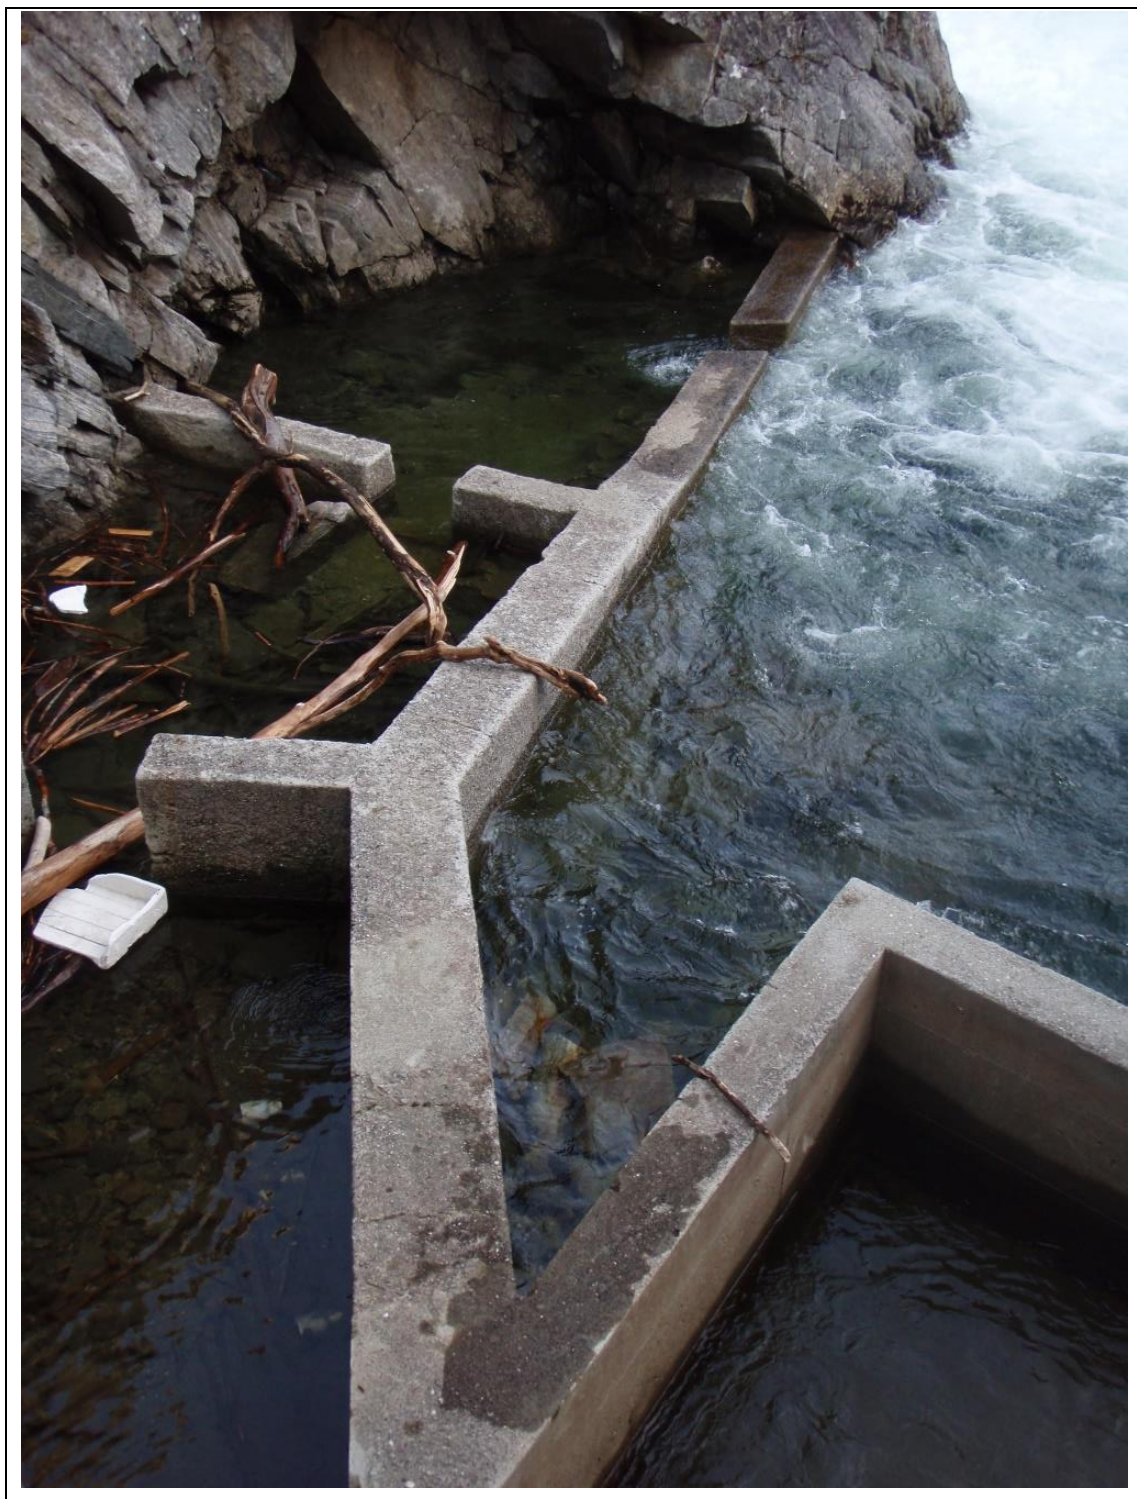
I den nedre delen av trappa er den opprinnelige inngangen for fisken plassert innunder fossefoten (Figur 3), og det er i tillegg anlagt ny fiskeinngang sammen med vannet fra utløpet fra kraftstasjonen (Figur 4). Det ser ut til å være lite vann i den gamle inngangen når vannføringen i elva er lav, i hvert fall renner det ikke vann i den gamle trappa under forhold som vist på Figur 3. Fisken som kommer opp til Hoelsfoss vil derfor oppleve attraktiviteten til inngangen svært forskjellig i forhold til vannføring i elva. Noen ganger vil den tiltrekkes av

Figur 3. Den gamle, nedre delen av fisketrappa ved Hoelsfoss har ikke vannføring under vannføringen som vist.

Alle disse elementene av trappa virker skjønnsmessig å redusere trappas funksjon og/eller effektivitet. En suboptimal utforming av inngangen til trappa slik den er i dag medfører med stor sannsynlighet at fisken i perioder ikke vil velge å gå inn i trappa. De to inngangene befinner seg 1) sammen med utløpet av kraftverket, og 2) langs berget mot fossen. Det antas for eksempel at på høye vannføringer i elva vil fisken søke seg mot foten av fossen og ikke inn i bukta hvor kraftverket munner ut. Det foreslås at det bygges et inngangsarrangement der man kan benytte både dagens inngang ved kraftverksutløpet, og en inngang så nær fossen som mulig ved å benytte de gamle betongkonstruksjonene (se Figur 3), og at det kan benyttes enkeltvis. Om mulig kan en åpning plasseres enda nærmere fossen enn den som ble benyttet tidligere, slik at lokkestrømmen fra trappa spyles ut i det området hvor fisken stopper opp under fossen. Hovedpoenget er at det må være mulig å veksle mellom de to inngangsalternativene, og at dette må kunne utføres med enkle grep. Hvilken åpning som til enhver tid er den beste må velges ut fra den framtidige erfaringen man bygger opp. Det er en stor fordel at de fleste bygningselementene allerede befinner seg på plass, og det må bygges et lukearrangement som gjør at man enkelt kan velge mellom de to inngangene. Trolig er det sjelden man ønsker begge åpninger åpne. Dette skyldes spesielt at totalvannføringa/kapasiteten i trappa er for liten til at den kan skape to effektive og attraktive lokkestrømmer samtidig.

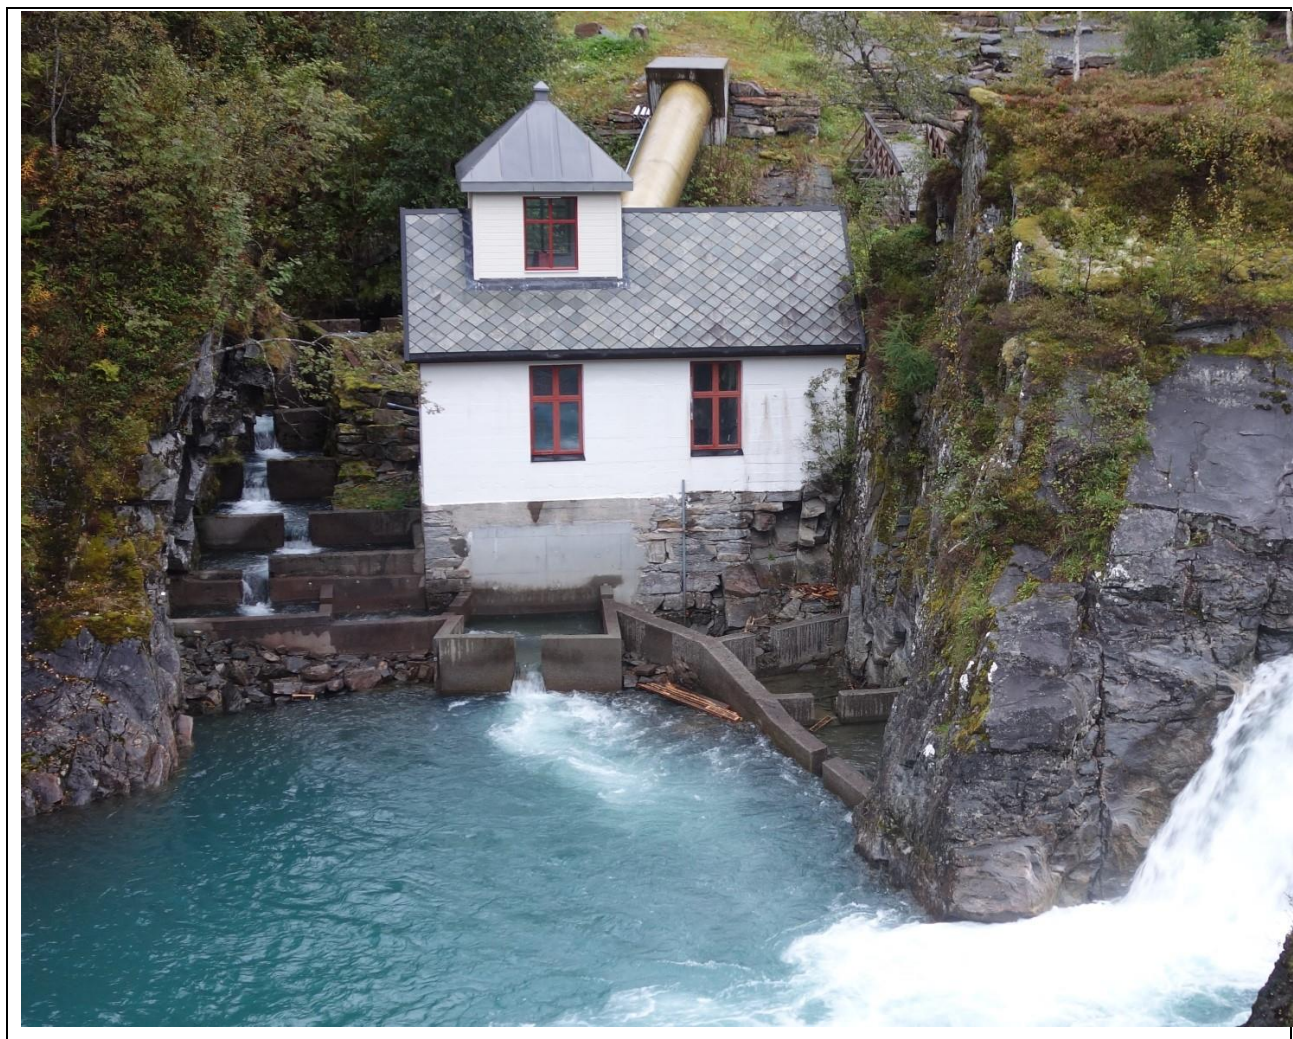
For øvrig er det ikke noen bekvem og trygg personelladgang til trappa, til tross for at denne ligger langs veggene på kraftverksveggene (dette vises godt på Figur 4). Fisketelleren er plassert omkring 10 meter opp i trappa, og denne overvåkes via en PC inne i kraftverksbygningen. Det er en ulempe at dette utstyret er vanskelig tilgjengelig, og generelt bør fisketellere plasseres øverst i alle trapper, fordi man da kan være sikker på at registreringer i telleren kan fastslå at dette er fisk som virkelig har passert hele trappa.

Figur 4. Utløpet av Hoelsfoss kraftverk. Den nye inngangen til fisketrappa er plassert sammen med utløpet fra kraftverket, mens den gamle fiskeinngangen inn mot fossefoten har en åpning fra kulpen med den nye inngangen. Det er ikke mulig å alternere mellom åpningene ved hjelp av luker.

Avslutningsvis tilrådes at hele trappa i Hoelsfoss forsynes med gode og trygge gangbaner med gjerder der dette ikke finnes i dag. Slike gangbaner må blant annet sikre god adgang til betjening og valg av inngangsåpning nederst i trappa. God adgang sikrer også at trappa blir tilgjengelig for ethvert vedlikehold og er en viktig faktor trygg betjening av trappa.

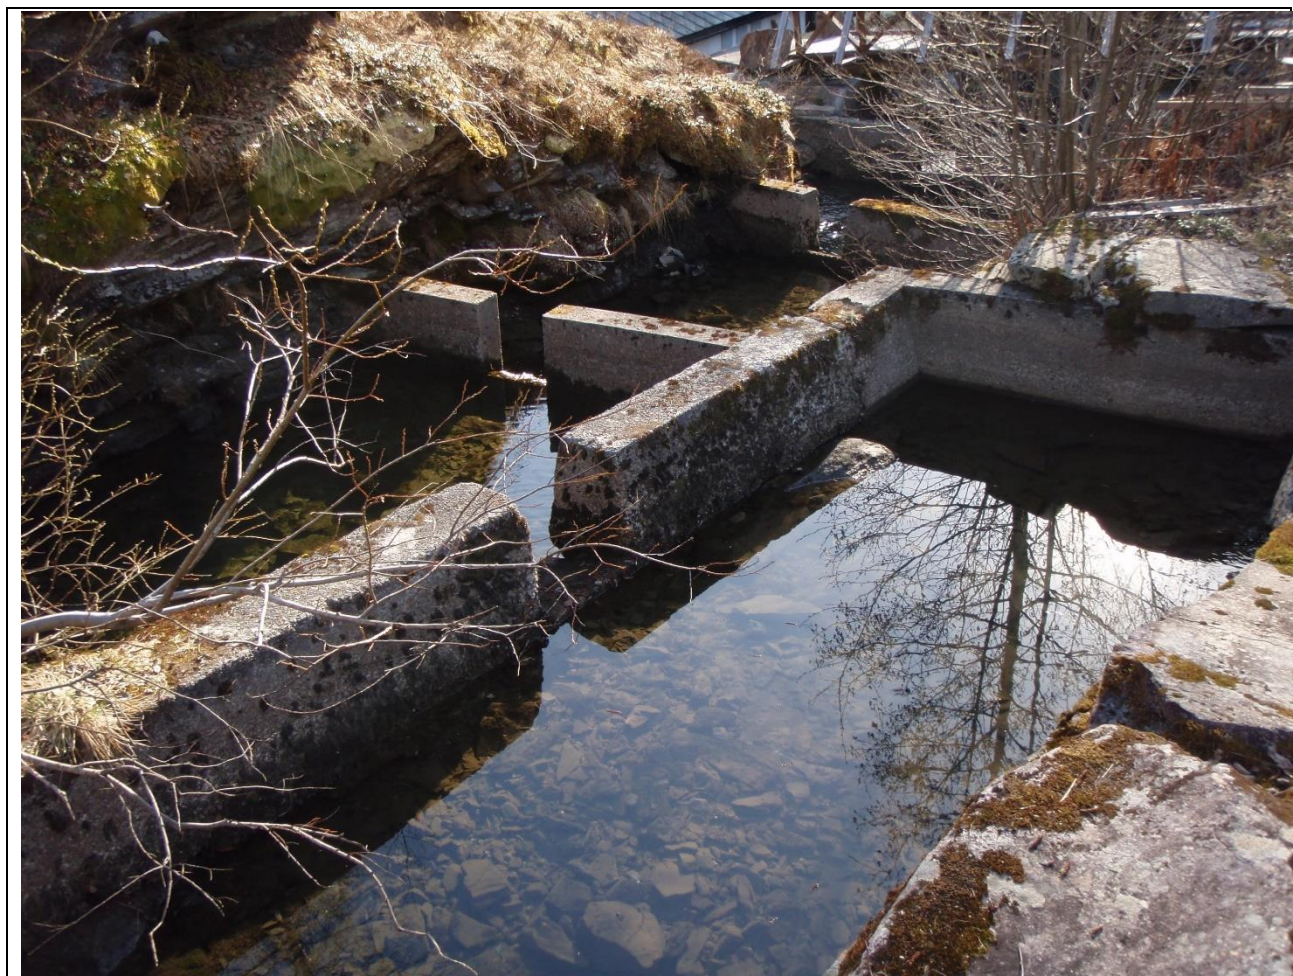
Den nedre delen av fisketrappa er sammensatt av betongkulper opp til man kommer inn under tilløpsrøret til kraftverket og opp på baksiden av dette. Videre oppover består trappa av til dels små og grunne kulper med en trase som går på kryss og tvers i terrenget. Totalt sett burde kulpene i trappa vært både dypere og større, med tanke på at den skal betjene stor fisk (se eksempelvis Figur 5).

Figur 5. Fisketrappa i Hoelsfoss på baksiden av kraftverksbygningen, ovafor røret med produksjonsvann til kraftverket. Kulpene er grunne, slik at det blir for stor turbulens når vannføringa i trappa øker til normale driftsforhold.

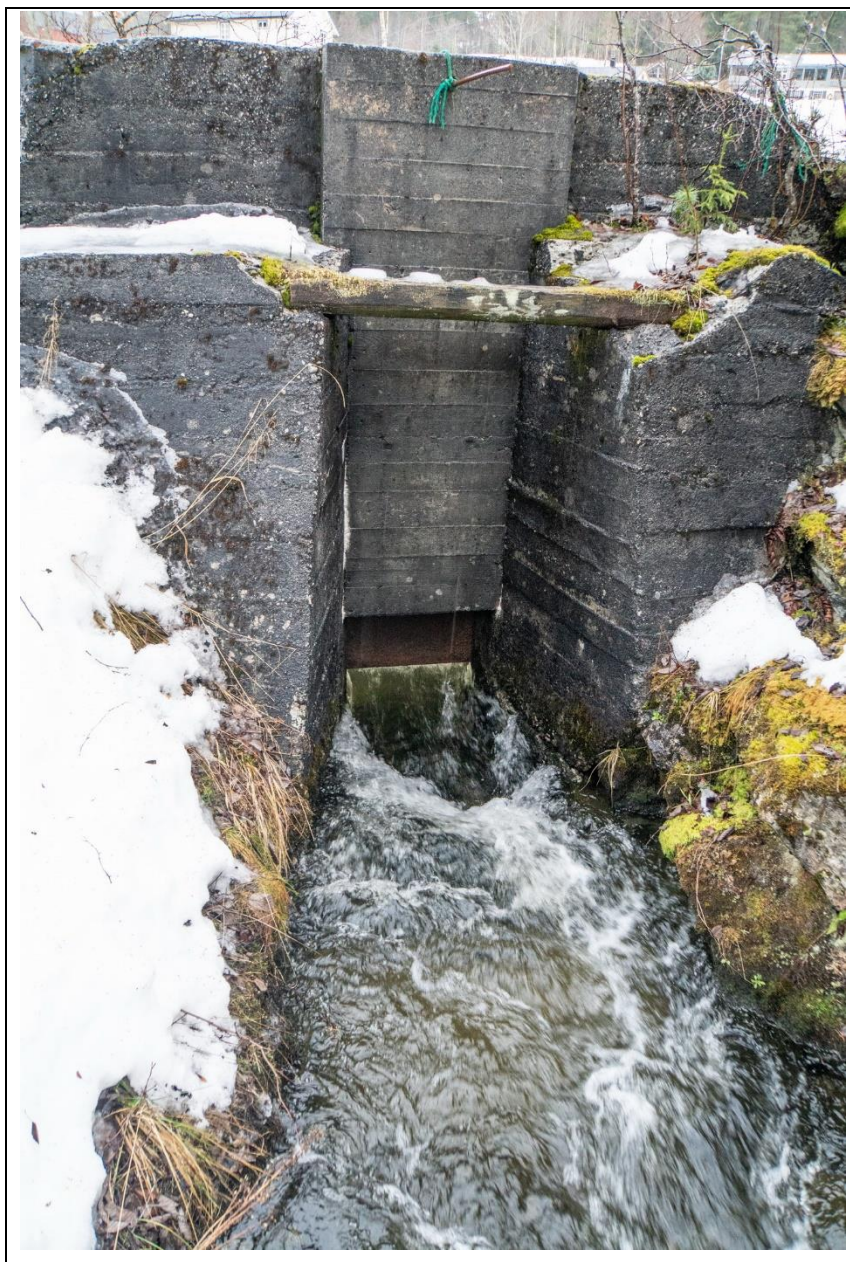
Den øvre delen av trappa er kombinert med et parkanlegg. Kulpene er relativt trange og grunne (Figur 6).

Vandringsmotivasjonen er stor, men trappa er antakelig sårbar for større vannføringer inne i selve trappa, og det burde i mye større grad vært kulper med god dybde.

Figur 6. Luka fra fisketrappa og inn mot elva. Trappa er både trang og grunn. (Foto; Aksel Døving.)

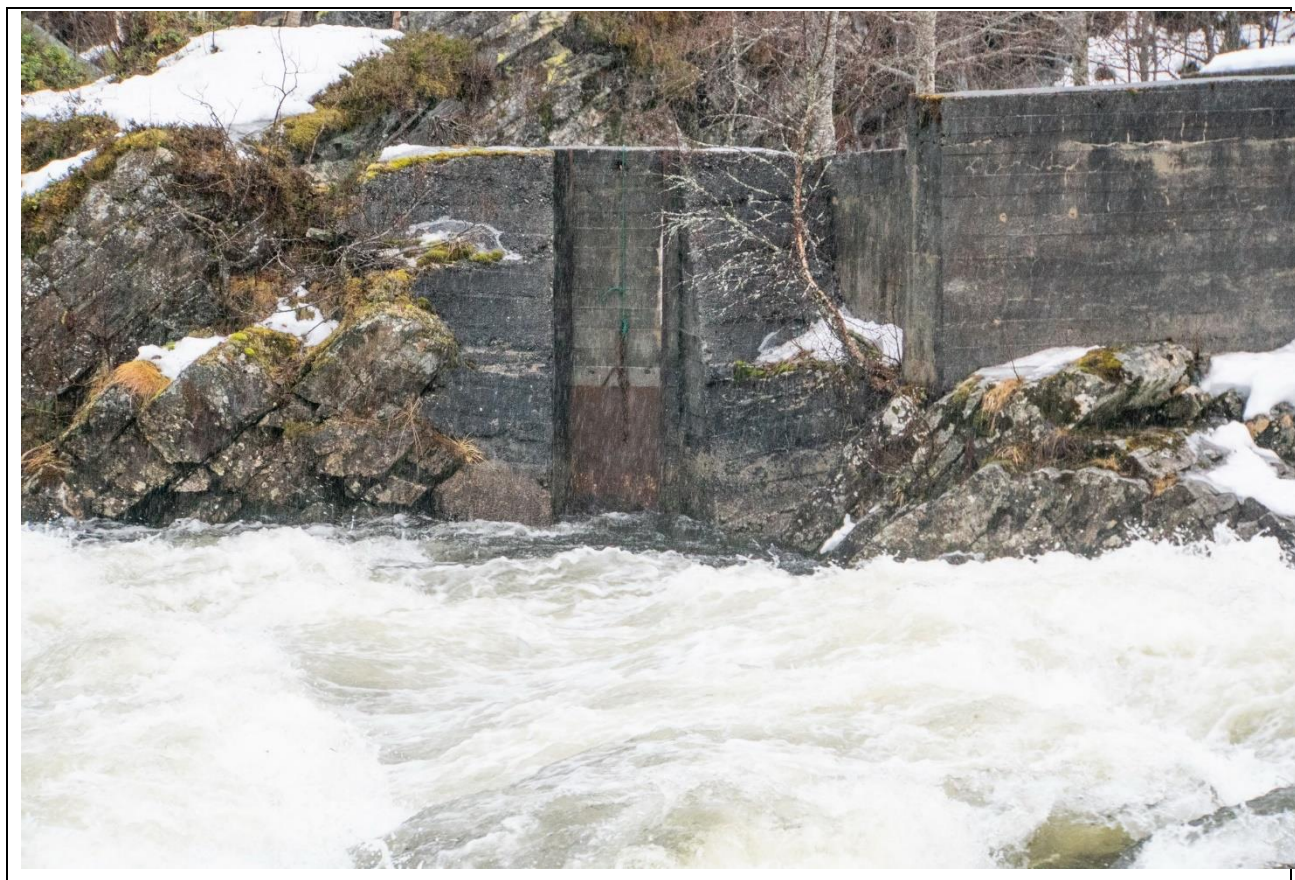
Figur 7. Vanninntaket til fisketrappa (utgangen for fisken) i Hoelsfoss. Området er grunt og eksponert, og inntaksområdet mangler god dybde for at fisken kan hvile og orientere seg når den kommer ut i elva. (Foto Aksel Døving).

En nøkkel til en velfungerende fisketrapp er at vannføringa i trappa er tilstrekkelig og fleksibel i forhold til vannføring i elva. Dette sikres med en god løsning for vanninntak, og vanninntaksområdet må derfor ha god dybde/volum, og bør forsynes med en teknisk løsning for justering av vannføring, for eksempel ei dykket luke. Eksempel på slike luker finner vi i de to trappene lenger opp i elva. For trappa i Hoelsfoss er området for justeringsluke og vanninntak altfor grunt og lite (se Figur 7 og Figur 8). Det er her fisken kommer ut i elva på oversiden av trappa, og dette området burde vært skjermet på en måte som både verner vanninntaket og hindrer sedimenter og is i å ødelegge eller trenge inn i trappa. Dette vil også sørge for at fisken som kommer ut fra trappa ikke blir med ned fossen, men kan ha et hvileområde og orientere seg for videre forsering av resten av fossen.

Det bør i tillegg sprenges ut et større område ved vanninntaket til trappa (Figur 7), og bygges ei luke som sikrer både større vannføring i trappa og mer konstant vannføring i forhold til vannføringa i elva. Dette området bør samtidig vernes med en betongkonstruksjon/mur som sikrer at det trappa ikke fylles med sedimenter eller is, og at fisk som kommer opp trappa og ut i elva finner et område i skjul hvor den kan orientere seg for videre oppstrømsvandring.

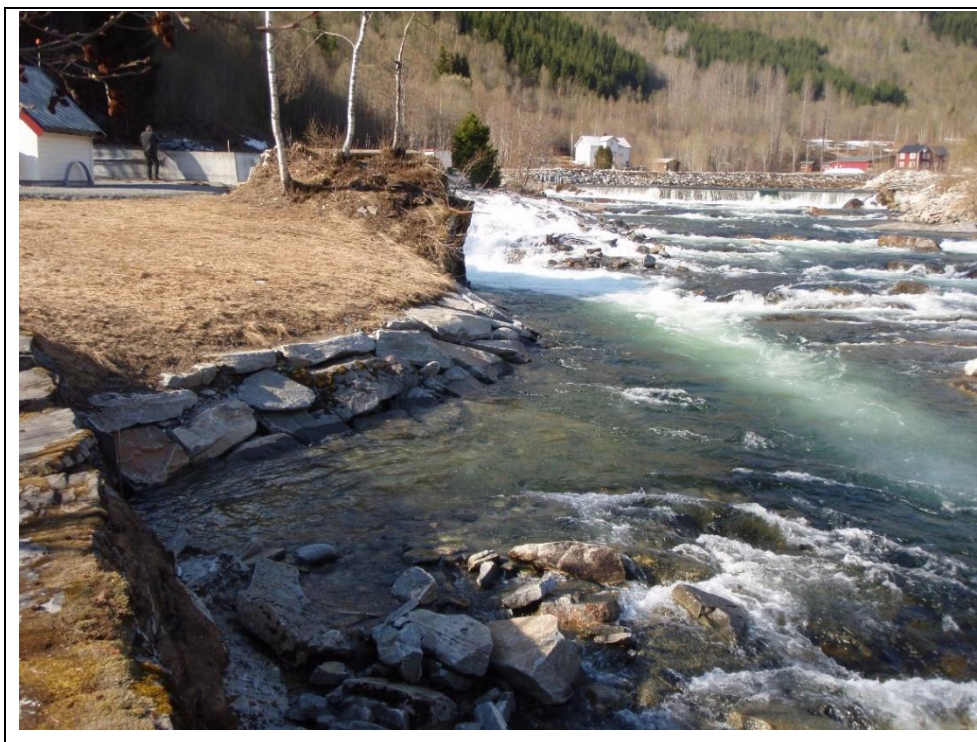
Figur 8. Utgangen av trappa i Hoelsfoss befinner seg rett under fotografen, mens overskuddsvannføring fra inntaksluka til kraftverket vises ca. midt i bildet. Inntaksdammen skimtes på tvers, øverst i bildet.

Ovafor fisketrappa forserer fisken resten av Hoelsfossen via naturlig vandring i selve fossen/stryket. Her må den blant annet passere luka som justerer inntaket av vann til kraftverket (se Figur 8). På befaring så ikke dette ut til å være problematisk. Når fisken kommer hit, vil den søke alle muligheter for å komme videre. Et visst risikomoment er at fisken klarer å hoppe over luka, selv om dette ikke trenger å være et problem fordi den antakelig vil vandre direkte videre oppover i inntakskanalen. Det kan også forhindres ved å fylle opp med masser og lage bunnen under luka så grunn at fisken ikke får tatt sats til å komme over. Den vil i så fall måtte velge å vandre elva videre forbi luka.

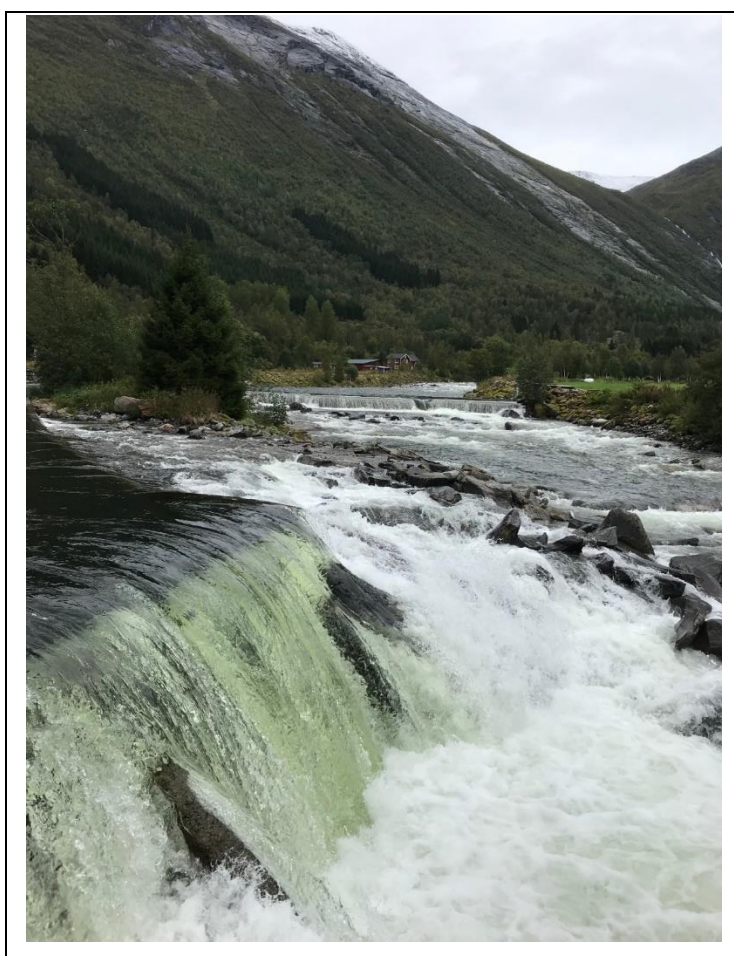
Figur 9. Justeringsluke på inntaket til kraftverket til venstre i bildet. Fisken må passere denne vannstrømmen luka på sin vandring videre oppover strykene i Hoelsfossen. Dette vises godt på Figur 8.

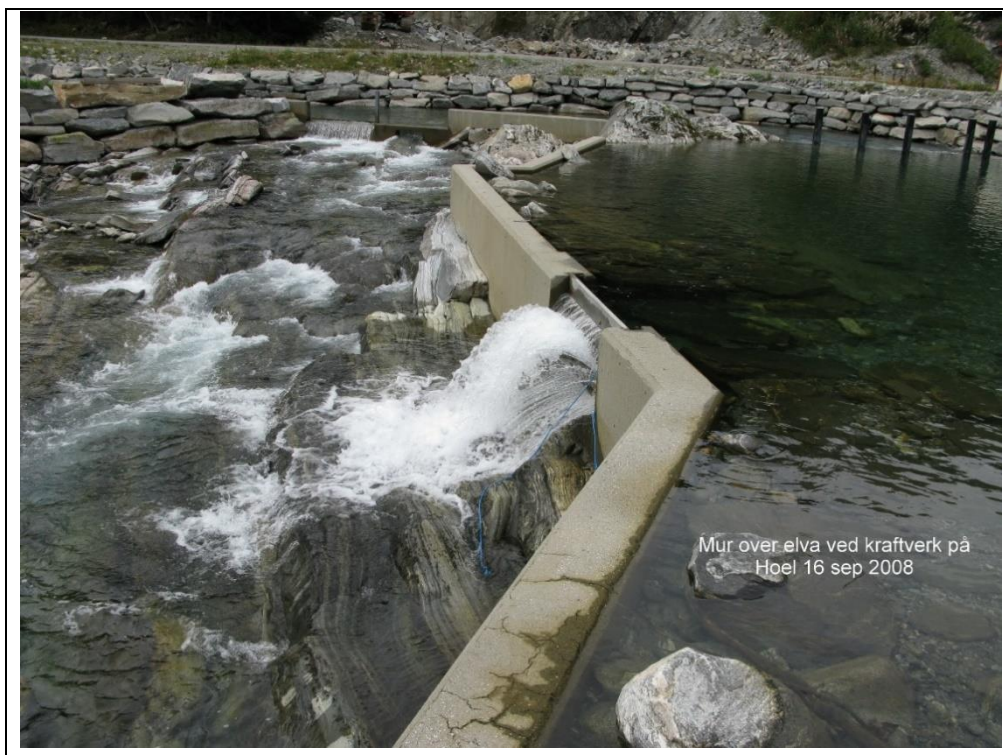
Det er bygget ny inntaksdam og inntakskanal til kraftverket. Dammen sørger for å opprettholde riktig vannivå oppstrøms turbinen, men har i tillegg blitt et betydelig vandringshinder for fisk. Dammen ble bygget omkring 2007 og denne er problematisk å passere for oppvandrende fisk, kanskje spesielt på lave vannføringer fordi det er svært grunt rett nedenfor dammen i hele dens bredde (se Figur 10). Også på høyere vannføringer framstår terskelen som et betydelig vandringshinder (Figur 11).

Figur 10. Inntaksdammen til Hoelsfoss kraftverk. Legg spesielt merke til at oppvandrende fisk mangler områder med tilstrekkelig dybde til å ta sats for å komme over (Foto: Stein Kristian Valdøl).

Det siste hovedtiltaket er å utbedre forholdene for vandring forbi inntaksdammen av betong øverst i fossen (Figur 10). Selve betongdammen skulle helst vært fjernet, men må trolig beholdes fordi den har en viktig funksjon for kraftverket. Løsningen blir derfor å skape minst ett, men helst to dype kulper umiddelbart nedstrøms dammen, slik at fisken enkelt kan ta sats å hoppe over terskelkrona. Denne er nemlig ikke høy,

men fisken har ikke noe sted hvor kan starte spranget over kanten. Det er anlagt ei luke med bjelkestengsel midt ute på terskelen, angitt på Figur 10. Dette vil være en naturlig lokalitet for å bygge/spreng ut en kulp på nedstrøms side av dammen, med et dyp på minst 70-80 cm. I tillegg må det omkring denne nye kulpen støpes opp en mur som sikrer at fisken kan passere betongdammen via to små sprang som hver blir på 30-50 cm. Detaljutforming av tiltaket og høydene bestemmes sammen med entreprenør på stedet. I tillegg til å spreng ut en kulp som satsområde midt på terskelen vil det være ønskelig å lage en tilsvarende kulp nedstrøms terskelen nærmere den vestre bredden (mot inntakskanalen til kraftverket). Med to nye kulper vil fisken finne gode alternativ for å passere terskelen på ulike vannføringer i elva. Valg av detaljert lokalisering må gjøres i samråd med entreprenør, og med råd fra fiskefaglig kompetanse.

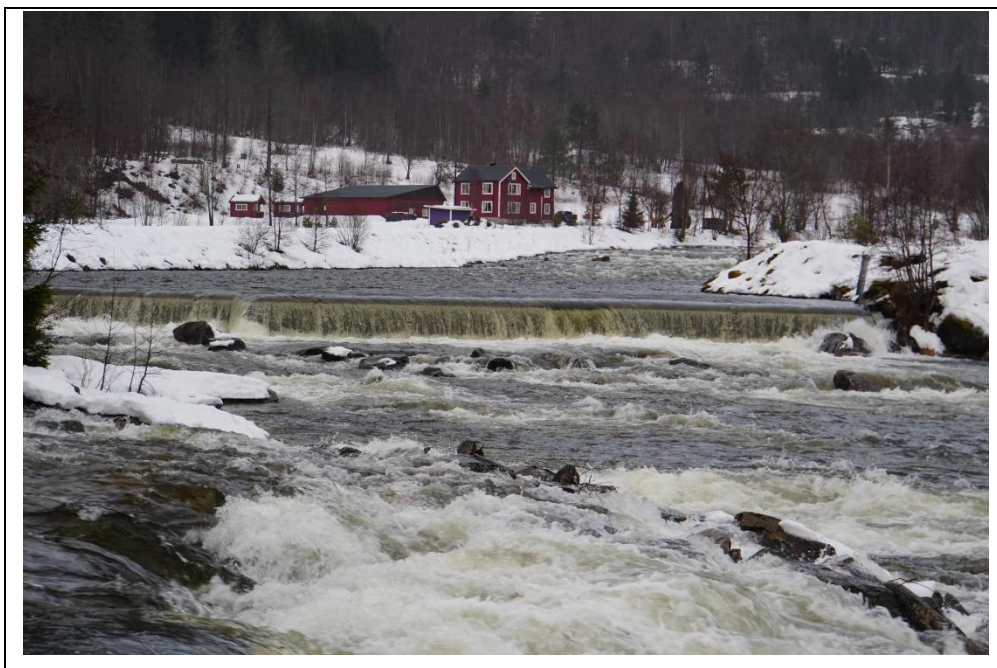
Figur 11. Inntaksdammen til Hoelsfoss kraftverk på høyere vannføring (29. desember 2019).

Ved høyere vannføring dannes det muligheter for at fisk kan passere betongdammen på flere steder, men det er ikke en god løsning at det dannes et vandringshinder på gitte vannføringer. Ny forskning har vist at fisken velger å snu og gå ned fossen dersom den opplever å ikke kunne passere et vandringshinder over flere dager. Betongdammen (Figur 10 og Figur 11) danner et vandringshinder hvor fisken blir stående grunt og eksponert, og det er grunn til å tro at den ikke ønsker å oppholde seg i dette området over tid.

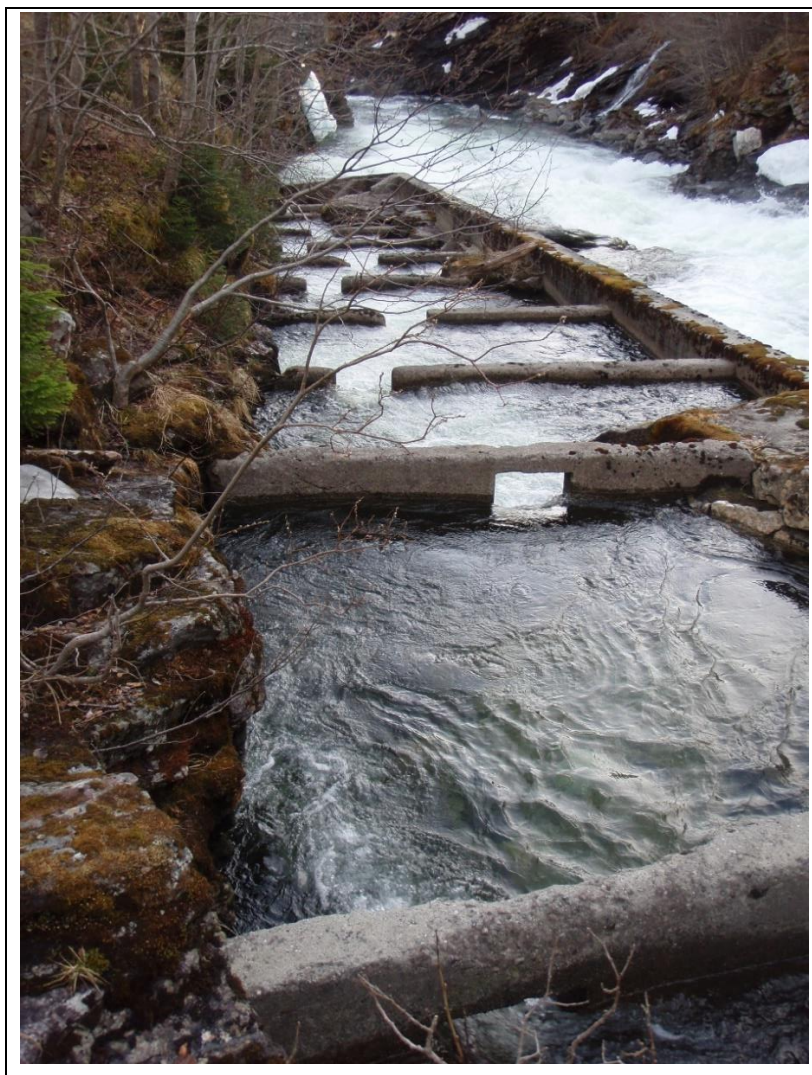
Omkring 2-3 km ovafor Hoelsfoss finner vi et svært rasutsatt (spesielt snø) gjel med flere mindre fosser. Forbi to av disse, Berlifossen og Kyrfonnfossen, ble det omkring 1970 bygget fisketrappet (Figur 12 og Figur 13). Den nedre av disse, Berlifossen, ligger plassert langs venstre bredd, og er vernet mot elva med en langsgående betongmur. Ifølge lokale kilder er trappa i orden og har brukbar funksjon for fiskevandring. Det har vært nevnt etter befarings av Kåre Myhre i Miljødirektoratet at trappa kanskje burde ligge på motsatt side av elva og at inngangen til trappa kan være vanskelig å finne for fisk, men dette ansees ikke i første omgang å være et aktuelt tiltak. Trappa er bygget i en tradisjon og tid som er typisk i Norge, og med en alder på omkring 50 år må man regne med at trappa vil behøve jevnlig vedlikehold og ettersyn framover. Som nevnt i beskrivelsen av trappa i Hoelsfossen er trappa i Berlifossen forsynt med vanninntak via dykkete luker som gjør den fleksibel for vannføringsendringer i elva, ved at vannføringa i trappa blir relativt konstant med slike luker.

Figur 12. Fisketrappa i Berlifoss. I forkanten av bildet vises to terskler hvor fisken passerer mellom kulpene via dykkete åpninger (luker). Slike luker sikrer relativt konstant vannføring i trappa.

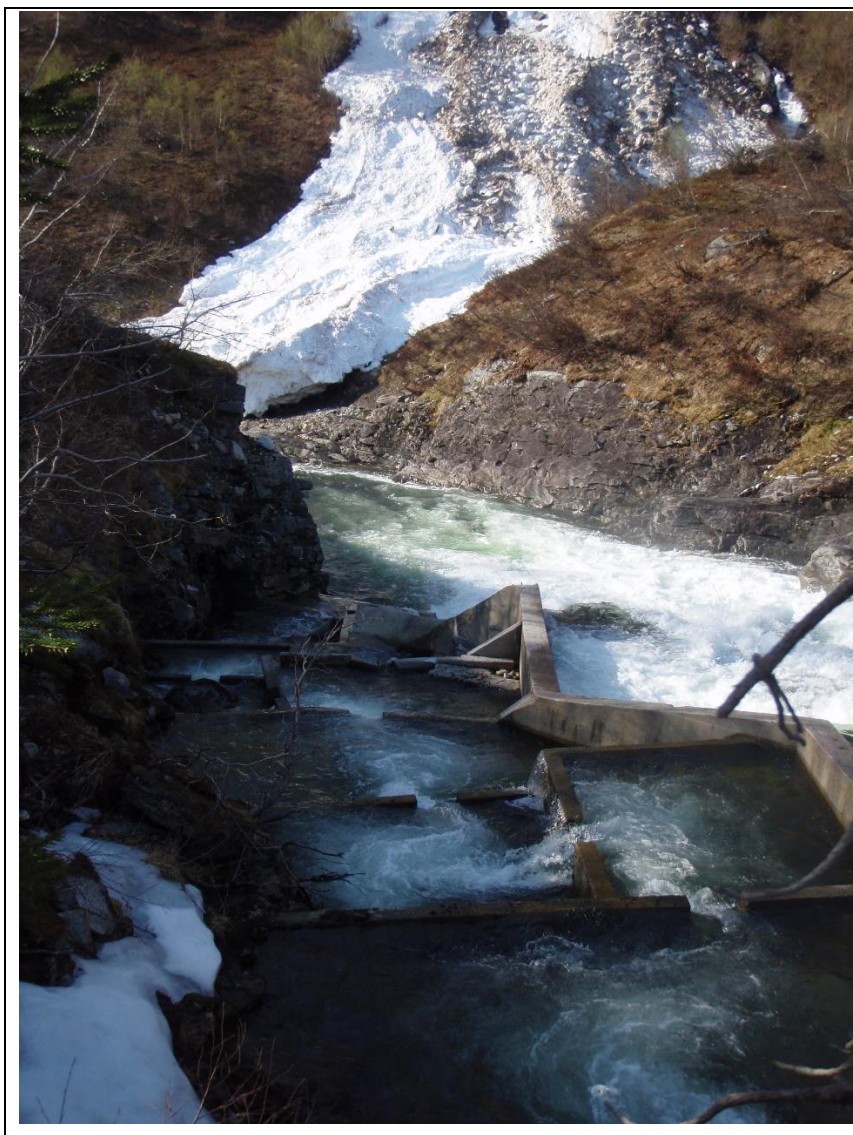
Noen hundre meter ovafor Berlifossen finner vi Kyrfonnfossen, hvor det er bygget fisketrapp med omkring samme tekniske mål som trappa i Berlifossen (Figur 12, Tabell 1). Forsidebildet i denne rapporten er tatt av den samme trappen og viser en stor stein som har kommet med et skred fra motsatt side av elva. Steinen har knust deler av betongtersklene i trappa og på Figur 13 vises også tydelig ei rasvifte som indikerer naturkreftene som gjelder i dette gjelet.

Figur 13. Nedre del av fisketrappa i Kyrfonnfossen, som består av 12-13 kulper.

Til tross for både alderen og at det har tettet seg til med kampestein i trappekulvene sies det fra lokalt hold at trappa fungerer og at fisken vandrer forbi de sammensnevrede kulvene. Det er åpenbart at trappa har vært reparert opp gjennom tidene, og spesielt har det blitt bygget en mer solid mur ut mot elva. Det kan også nevnes at denne øverste trappa i elva, og delvis også trappa nedenfor, er mindre viktige enn trappa i Hoelsfoss, fordi de åpner en relativt kort strekning for fiskeproduksjon i elva ovafor.

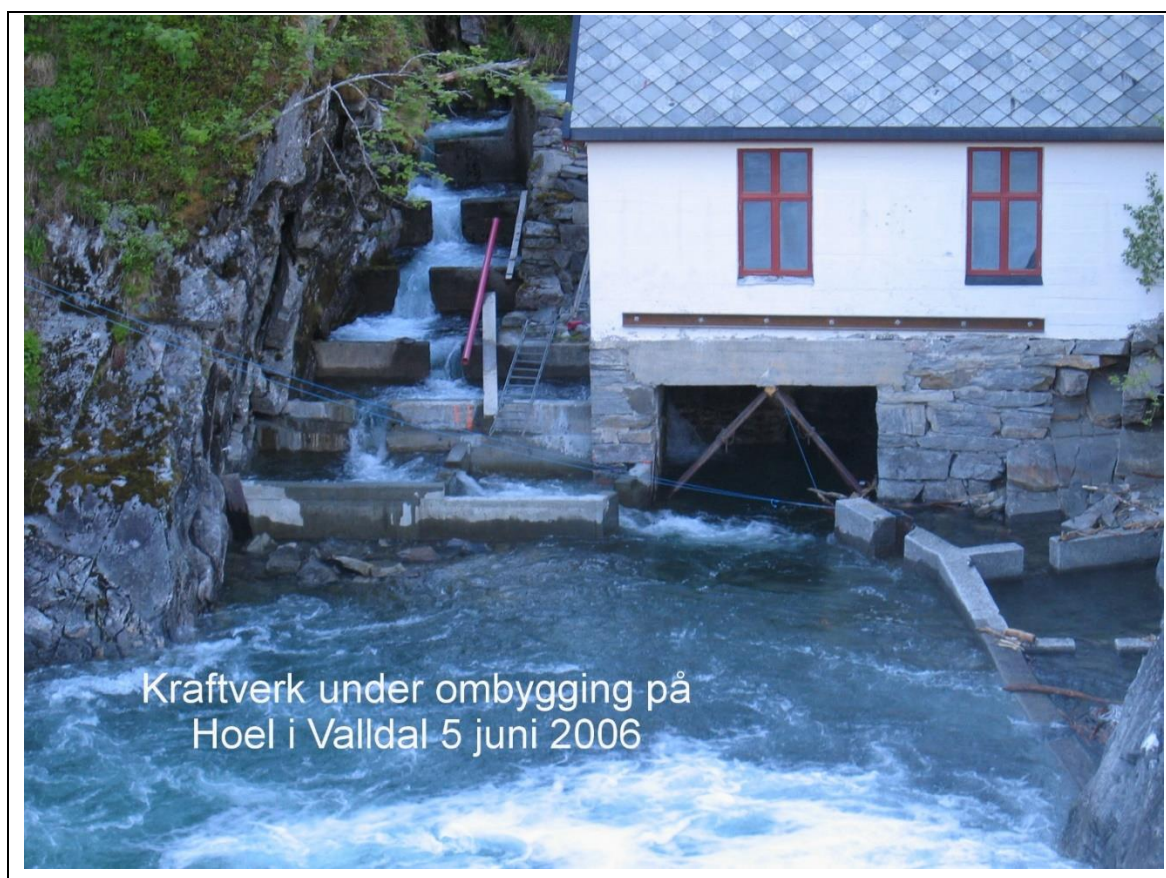
Tiltak bør i første omgang sikte seg inn på flere forhold i trappa i Hoelsfoss, og som tar utgangspunkt i beskrivelsen av trappa i kapitlet over. I det videre vil det ikke angis detaljerte beskrivelser eller kostnader for ulike, men heller en prioriteringsrekkefølge. I dag er det den midterste delen av trappa som framstår som i tilfredsstillende stand og utforming. Dette er den seksjonen som går opp langs kraftverksbygningens vestre vegg og på baksiden av denne (se Figur 14).

Figur 14. Inngangsområde og nedre del av fisketrappa i Hoelsfoss. (Foto: Stein Kristian Valdal.)
