Glassrekkverk misfarges av sementvann

Glass blir stadig mer brukt i norske byggverk, i fasader, som tak og som rekkverk. Parallelt med den økte bruken, får vi i SINTEF også flere henvendelser om skader på glass.

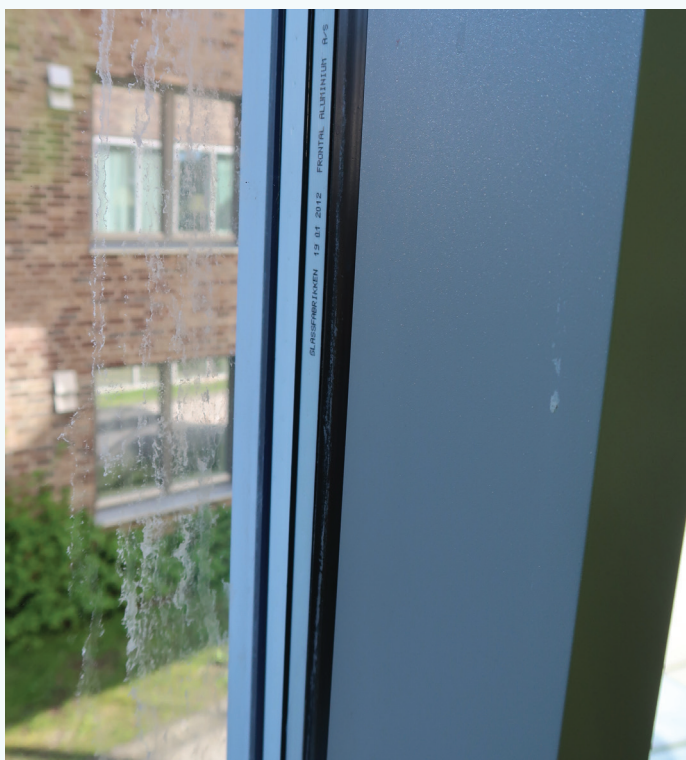
Glassfasade med etseskader. Over denne glassfasaden er det en kledning av teglforblending hvor vann som kommer bak kledningen, ikke ledes bort fra glasset.

Vi har også sett merker på glassfasader, hvor nedsilende vann fra fasaden over, som består av betong eller som inneholder mørtel, ikke blir ledet bort fra glasset. Foto 1 viser en glassfasade hvor det har oppstått etseskader. Over denne glassfasaden er det en kledning

av teglforblending hvor vann som kommer inn bak kledningen, ikke ledes bort fra glasset i underkant av teglforblendingen.

Det er viktig at nedsilende vann blir ledet bort fra glasset ved hjelp av beslag eller lignende. I tillegg må man sørge for at indirekte eller direkte sprut fra utstikkende bygningsdeler av betong eller materialer som kan inneholde mørtel, ikke treffer glasset.

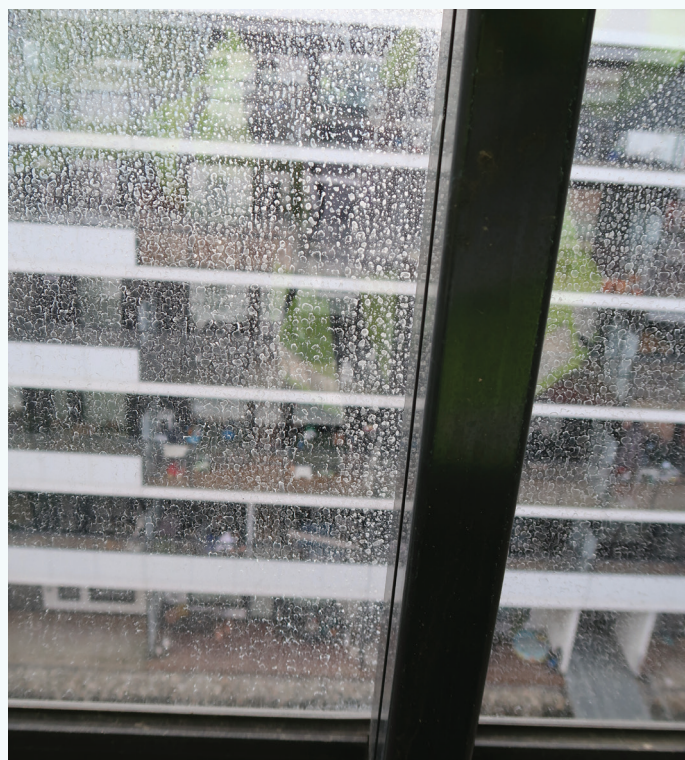
Balkongrekkverk med merker fra vann som har vært i kontakt med betong.

Veiledningen til TEK17 gir rom for å drener balkonger på annen måte enn med nedløpsrør. Balkongdekker bygges ofte med fall utover og med avrenning ut over balkongkanten. Der balkongdekke er bygd opp av betong og rekkverket på balkongen består av glass, bør annen drenering av balkongen vurderes. Direkte avrenning fra balkongen over vil kunne treffe glassrekkverket og gi merker på glasset som ikke lar seg fjerne. Dette er den mest hyppige skadeårsaken

til etseskader på balkongrekkverk vi i SINTEF ser. Foto 2 viser balkongrekkverk med merker fra vann som har vært i kontakt med betong. Her har alkaliske bestanddeler og silikater blitt vasket ut av overliggende betongdekke og rent ned på rekkverket i etasjen under. Disse merkene lar seg ikke fjerne.

Når nybygg skal prosjekteres, er det viktig å være klar over skader som kan oppstå på glass på grunn av at det kommer vann på glasset som har vært i kontakt med betong eller mørtel. Det er viktig å lede vann bort fra glass. På balkonger som består av betongdekker, bør det vurderes annen avrenning enn ut over balkongkanten.
