Måling av helikopterstøy Fjell kommune

Truls Gjestland, Asbjørn Ustad, Idar L. N. Granøien

SINTEF IKT

Januar 2007

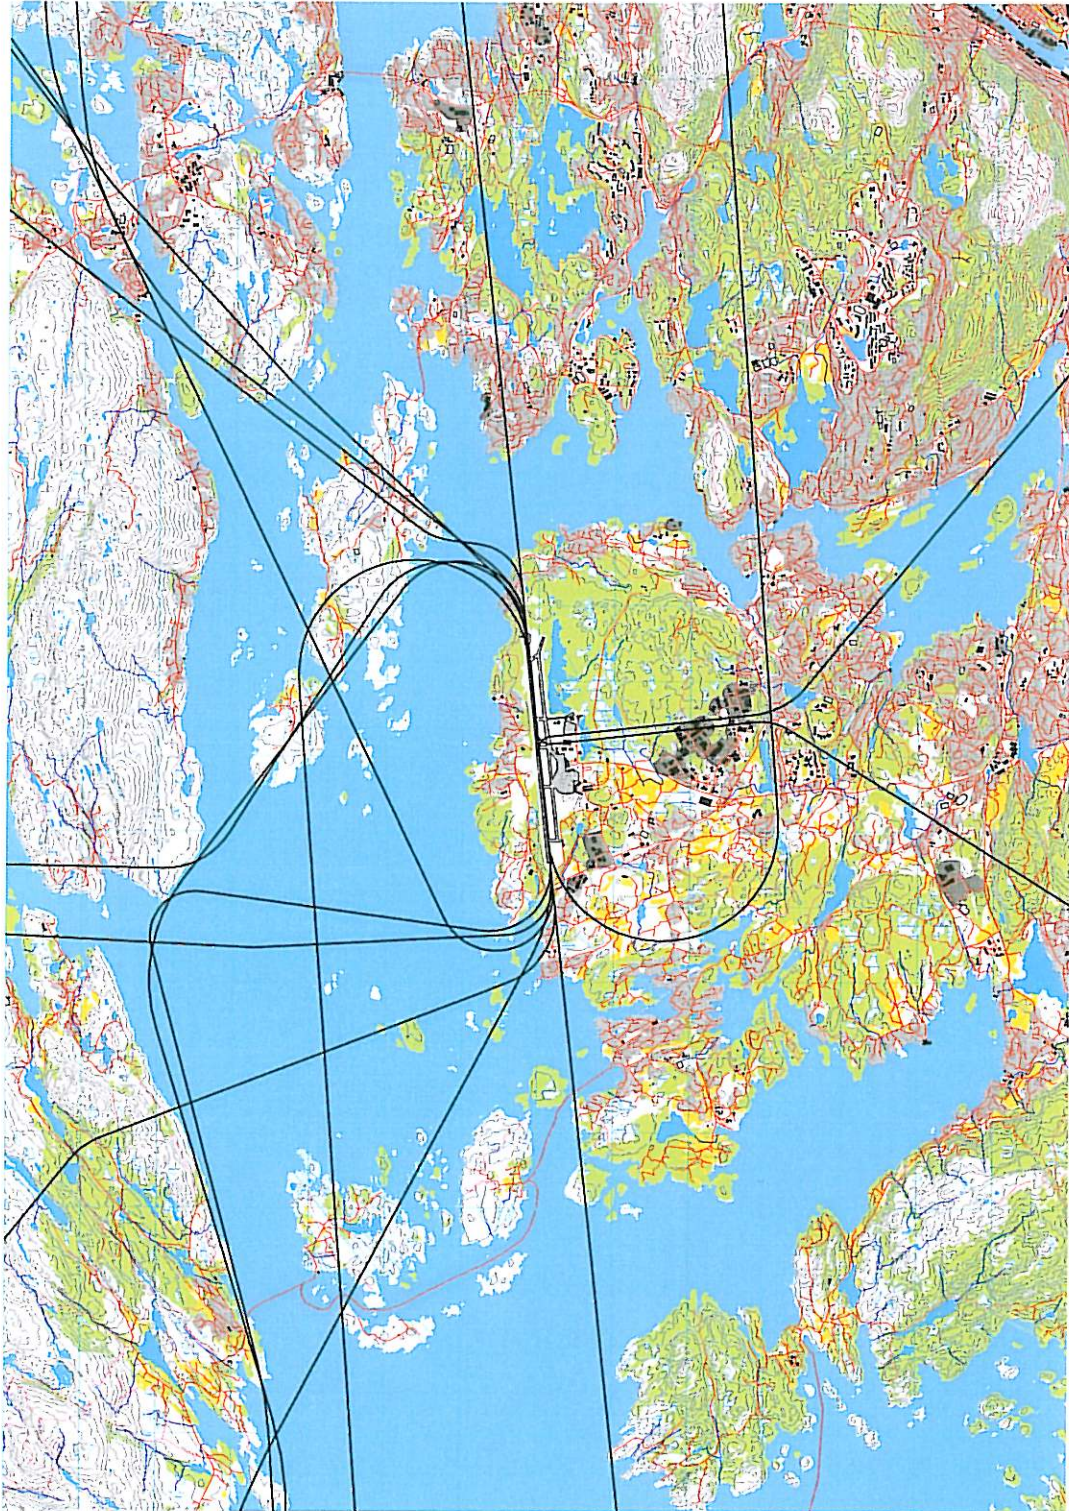
**Figur 1. Helikoptertraséer (avganger) omkring Bergen lufthavn Flesland.
(Fra SINTEF rapport STF90 A050061.). M 1:100 000.**

De mest brukte traséene for trafikk mellom Flesland og de nordlige oljefeltene som betjenes derfra, passerer over Bjørøy, går rett over sydspissen av Bildøy og fortsetter videre nordvestover langs østsiden av Sotra. Helikoptertraséene (avganger) ved Bergen lufthavn er vist på Figur 1. Det er først og fremst trafikk til og fra Statfjord CTA som passerer Fjell kommune. Dette innbefatter felt som Troll, Oseberg og Gullfaks i tillegg til Statfjord.

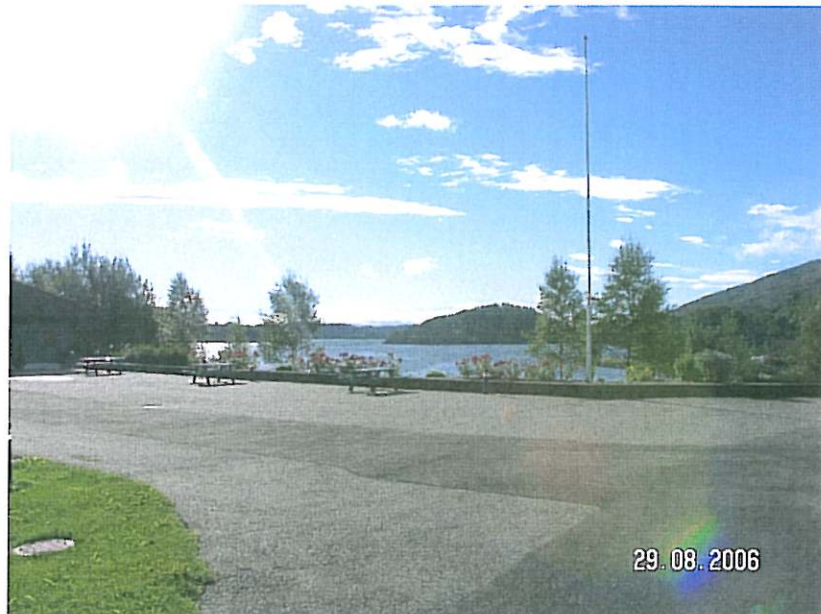
**Figur 3. Målestedet ved Bibelskolen på Bildøy med utsikt rett mot syd.
Målemikrofonene var plassert på muren omtrent midt på bildet.**

Ved Bibelskolen syd på Bildøy hadde man i de fleste tilfellene direkte overflyging. Figur 3 viser målestedet sett rett mot syd. Det var fri sikt mot sjøen, og helikoptertraséen gikk omtrent NV-SØ. Målemikrofonene var plassert på muren midt på bildet, Figur 3. Bildene i de følgende figurer er tatt under befaring av måleposisjonene.

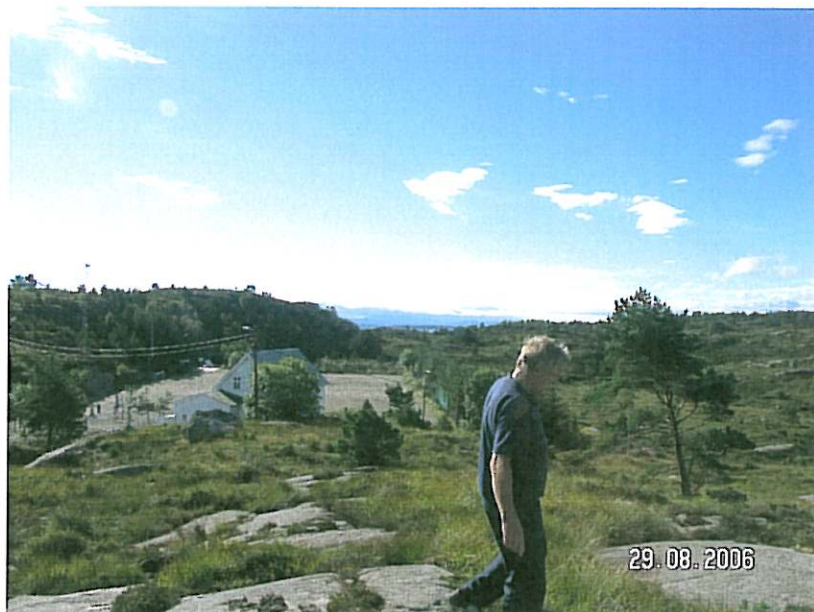
**Figur 4. Målestedet ved Bjorøy bedehus sett mot syd.
Målemikrofonene var plassert på flaten bak (sydøst) bedehuset.**

Ved barneskolen/bedehuset på Bjorøy var det åpen sikt mot syd, vest og nord, mens sikten mot øst var delvis skjernet av fjellet Rundelen. Trafikken passerte for det meste noe nord for målestedet, og ble derfor observert under en elevasjonsvinkel på omkring 60 grader. Målestedet er vist på Figur 4. Målemikrofonene var plassert på plassen sydøst for Bjorøy bedehus til venstre i bildet.

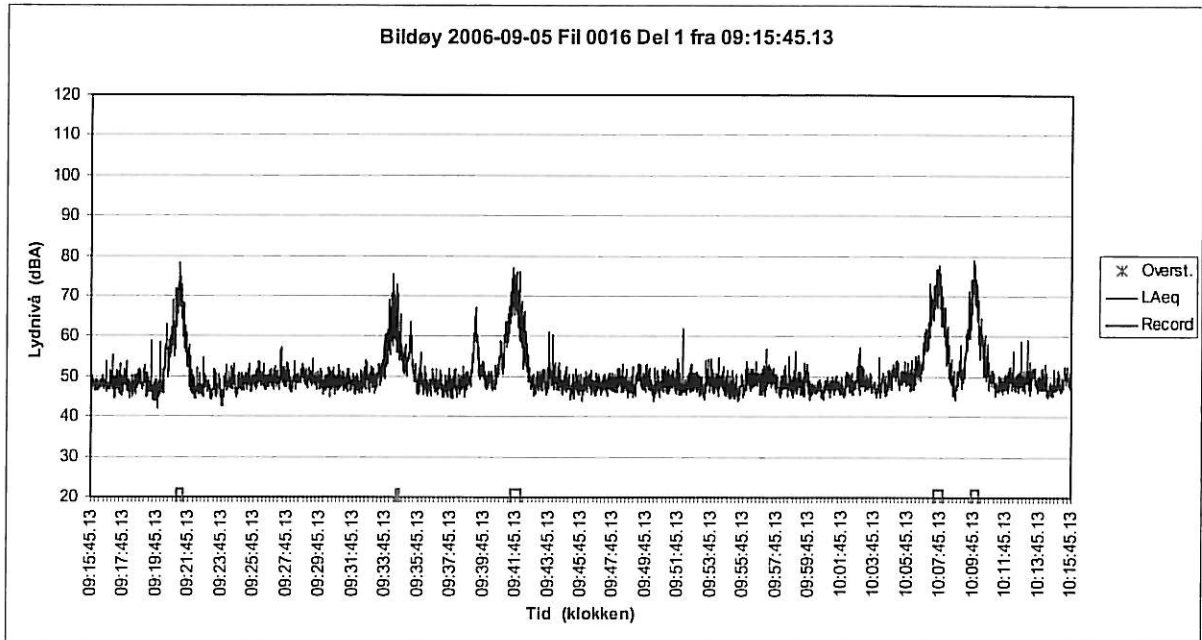
Figur 5. Et typisk eksempel på hvordan støyen varierte i løpet av 1 time ved et av målestedene. Det er 5 tydelige hendelser hvorav den andre er identifisert som fly, de øvrige som helikopter.

Hver enkelt helikopterpassering ble plukket ut på grunnlag av loggen og en fortløpende analyse av lydnivået. Figur 5 viser eksempel på hvordan støyen på målestedet varierte, og hvordan de enkelte passeringene kunne identifiseres.

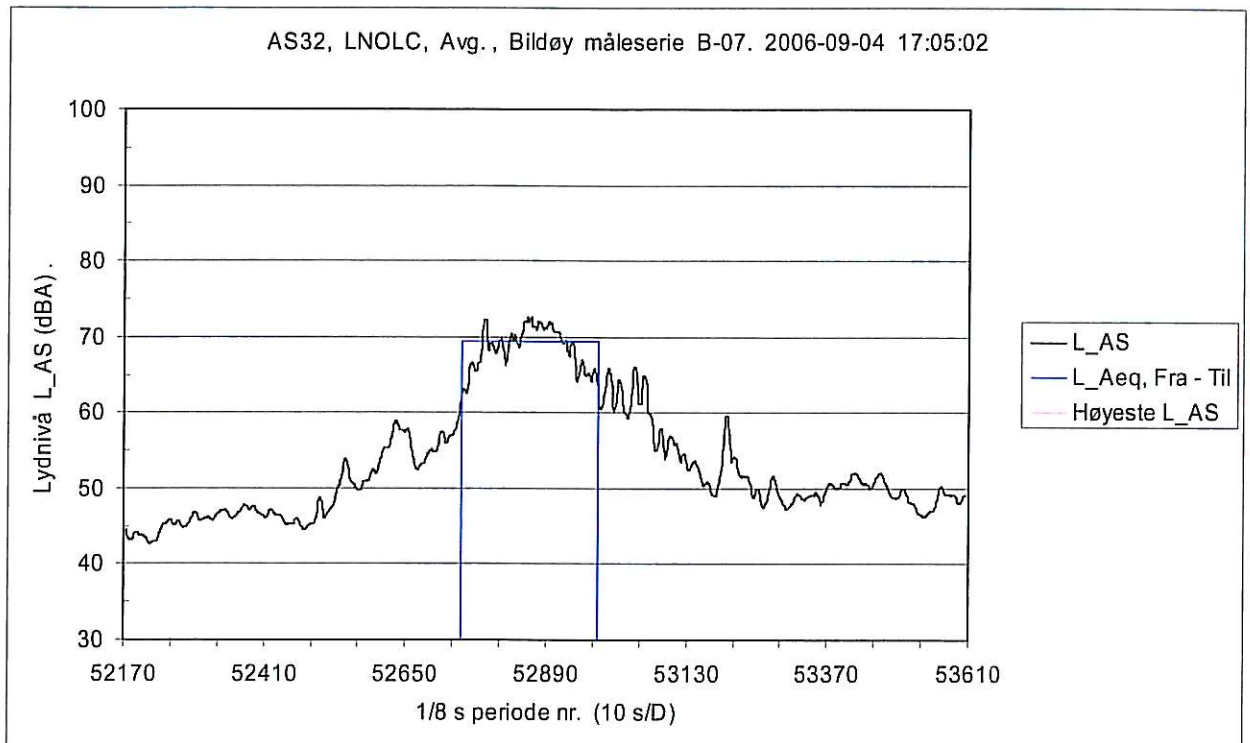
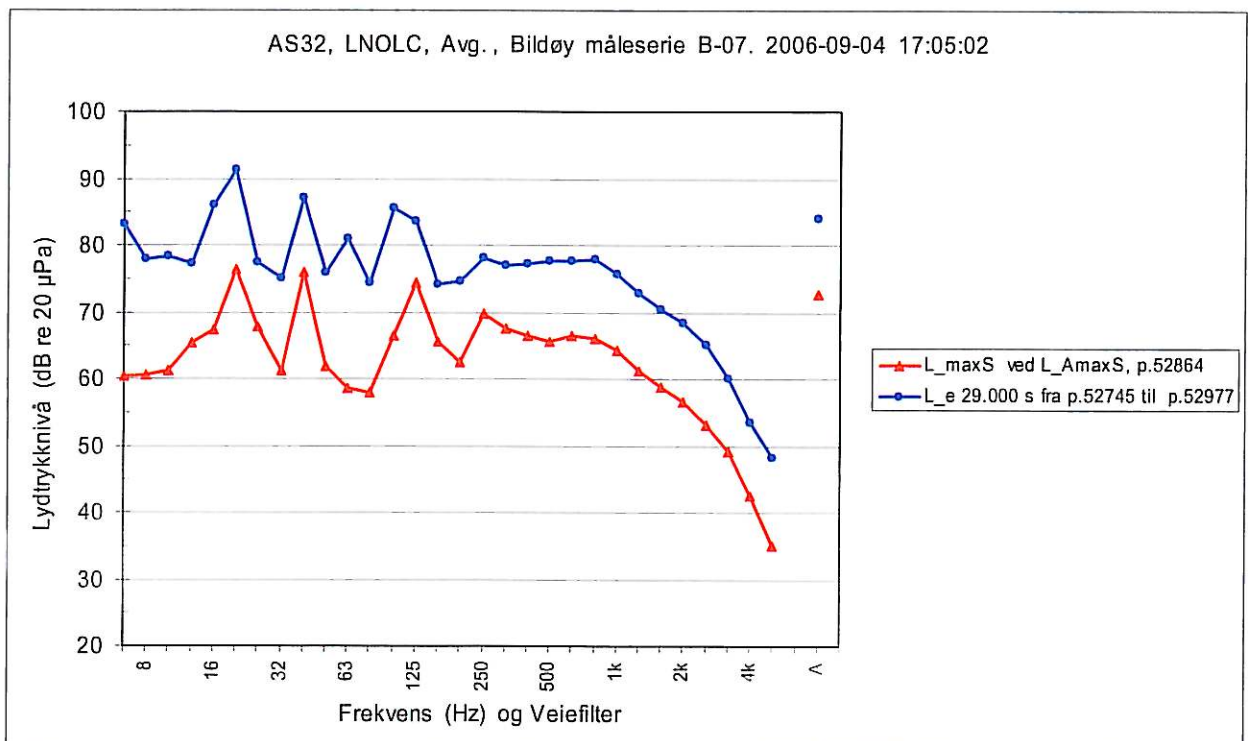
Figur 6. Støy fra helikopterpassering, AS-332 Super Puma.

Øverste diagram viser tidsforløpet med markering av det tidsintervallet som definerer ”hendelsen” og ekvivalentnivået innenfor denne tiden (blå strek).

Nederste diagram viser frekvensspekteret for henholdsvis maksimumsnivå L_{maxS} (rød) og støyeksponeringsnivå, L_E (blå). Til høyre ligger en markering av støynivå i dBA.

Det ble gjort frekvensanalyse av lyden under selve hendelsesforløpet. Frekvensspekteret i 1/3 oktavbånd for den totale støydosen ble beregnet sammen med spekteret for maksimumsverdien. Figur 6 og Figur 7 viser eksempel på analyseresultatene for en enkelt passering av to ulike helikoptertyper, henholdsvis Aerospatiale AS-332 Super Puma og Sikorsky S-92 Helibus.

Lyden fra et helikopter er karakterisert ved en eller flere smalbåndskomponenter som ofte er gitt av bladfrekvensen på hovedrotoren. Dette fremgår tydelig av Figur 6 og Figur 7. Grunnfrekvensen her er omkring 20 Hz, det vil si man observerer passering av ca 20 rotorblader pr sekund. Et helikopter med 4-bladet rotor må altså ha en rotasjonshastighet på rotoren på ca fem ganger i sekundet eller ca 300 omdreininger i minuttet. I noen tilfeller vil også bladpasseringsfrekvensen til halerotoren bidra med tonale komponenter.

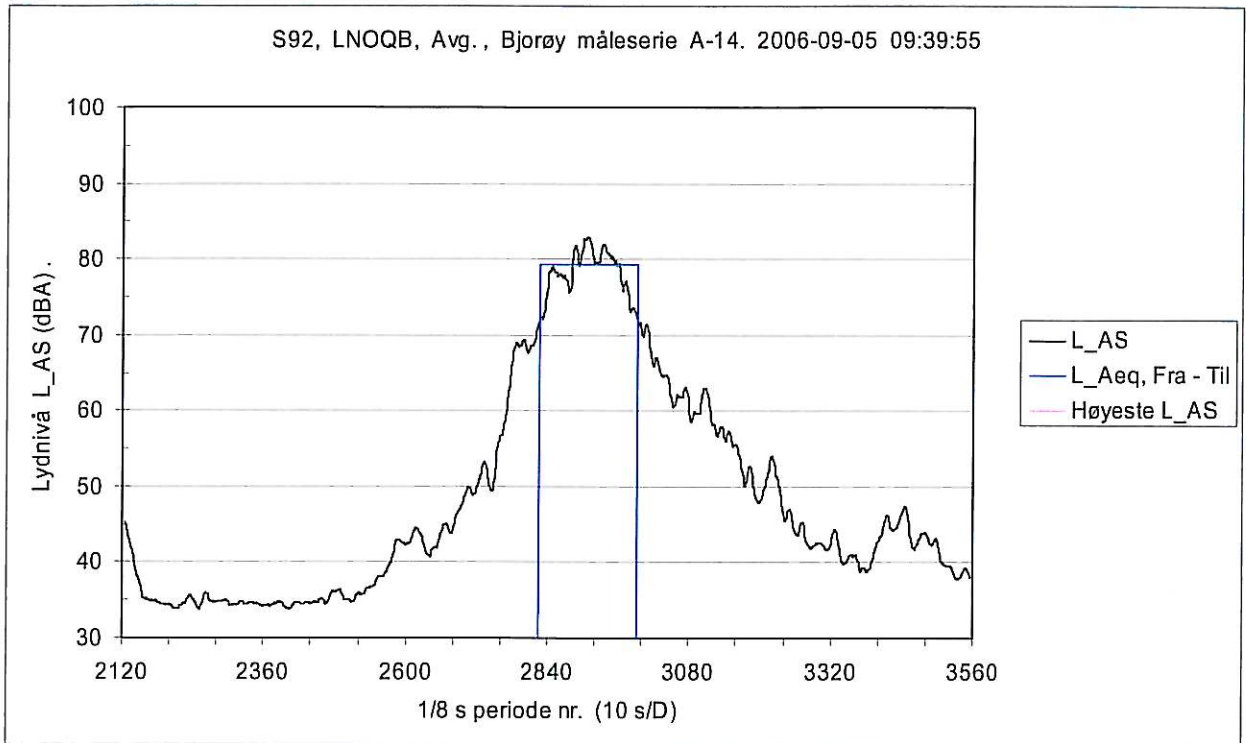
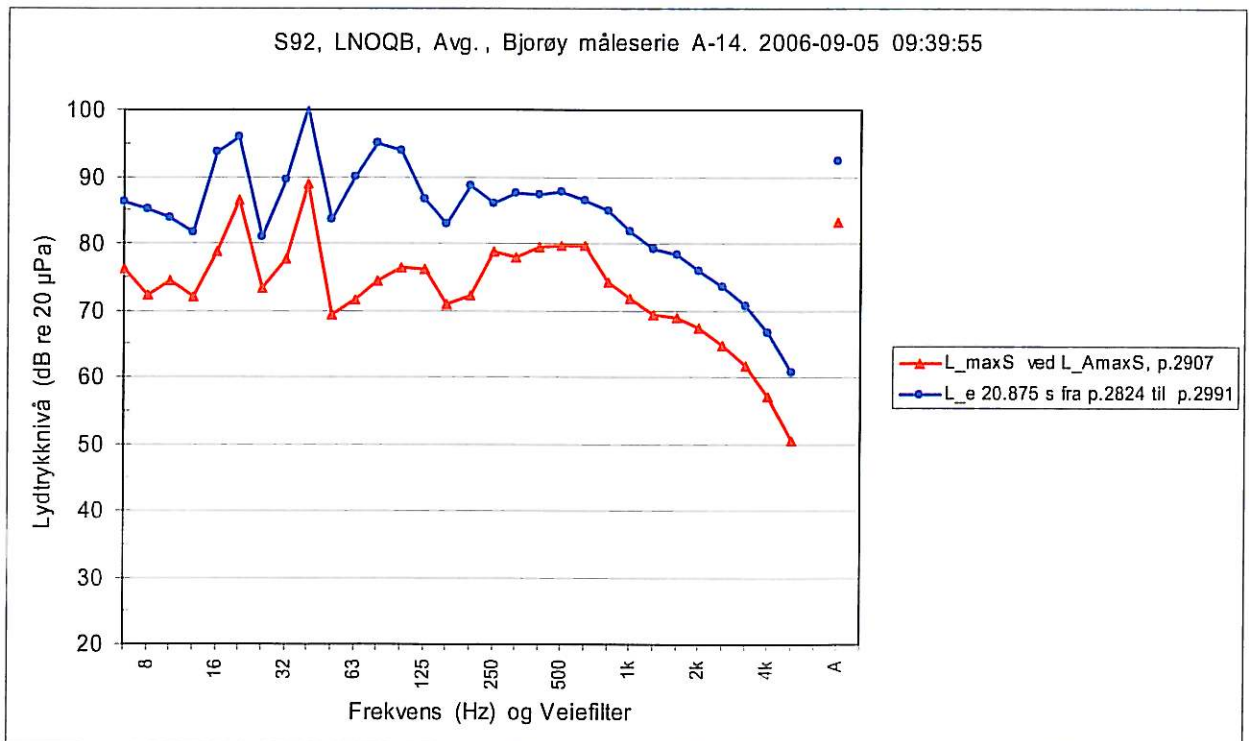
Figur 7. Støy fra helikopterpassering, S-92 Helibus.

Øverste diagram viser tidsforløpet med markering av det tidsintervallet som definerer ”hendelsen” og ekvivalentnivået innenfor denne tiden (blå strek).

Nederste diagram viser spekteret for henholdsvis maksimumsnivå L_{maxS} (rød) og støyeksponeringsnivå, L_E (blå). Til høyre ligger en markering av støynivå i dBA.

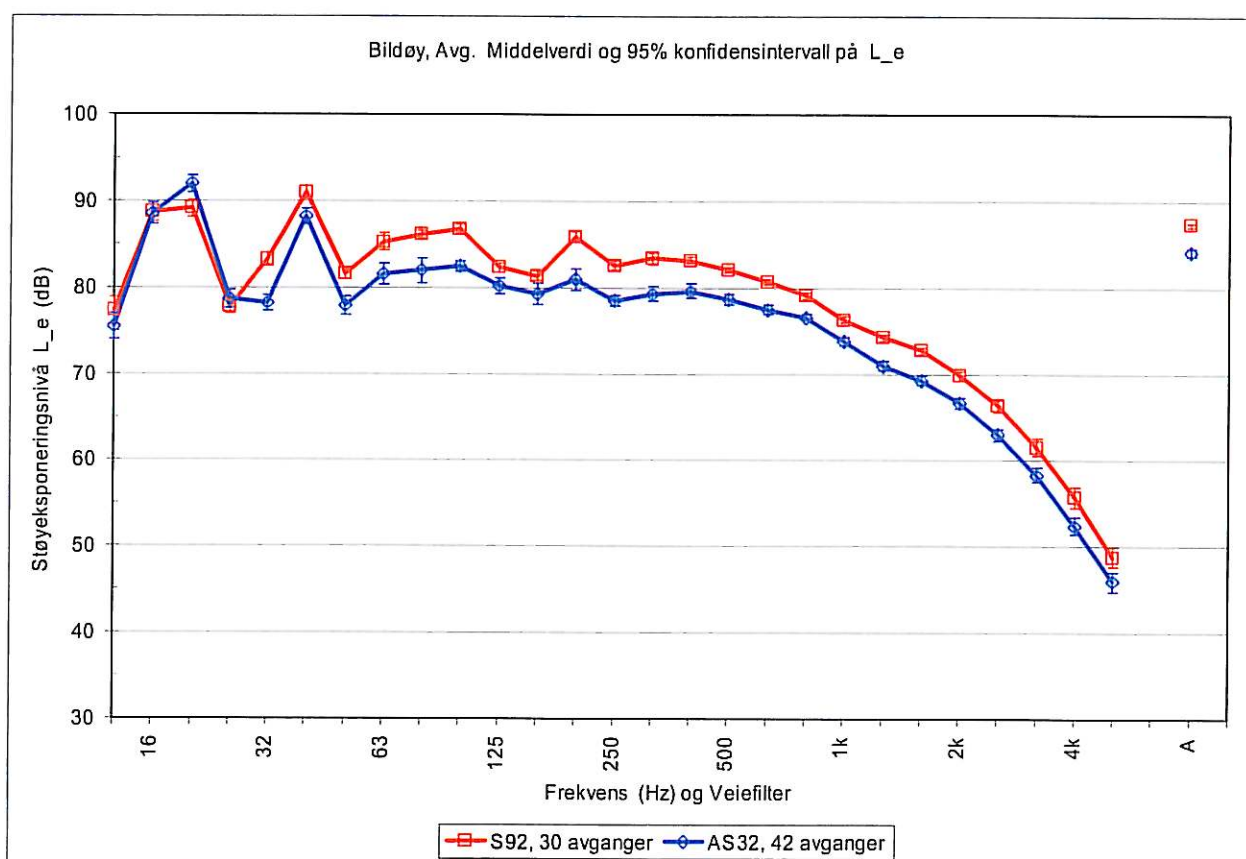
Figur 8. Sammenligning av støyeksponeringsnivå frekvensspektra for helikoptertypene AS-32 og S-92, ved passering Bildøy (nordover) etter avganger fra Flesland.

På Bildøy er lydnivået fra de to helikoptertypene svært stabilt (lite standardavvik). Det tyder på at trafikken følger en fast trasé i konstant høyde og hastighet. Det er en signifikant forskjell i lydnivået for de to helikoptrene, 2.6 dB for maksimumsnivået og 3.2 dB for støyeksponeringsnivået. Det er helikoptertypen Sikorsky S-92 Helibus som støyer mest. En forskjell på 3 dB er hørbart selv om de enkelte hendelsene er atskilt i tid. Figur 8 viser sammenligning av frekvensspekteret for de to helikoptertypene med middelverdi og 95 % konfidensintervall. For alle frekvenser over 25 Hz er det en signifikant forskjell.

topp rundt tredje overharmoniske (rundt 80 Hz). Dette sees godt på Figur 9, men er ikke så tydelig på Figur 8. Selv om disse rentonekomponentene ligger ganske lavt i frekvens i et område der hørselen har liten følsomhet, vil forskjellene være tydelig hørbare.

I Figur 8 og i noen grad i Figur 9 ser vi også en tonal komponent i frekvensbåndet rundt 200-250 Hz. Dette er trolig et bidrag fra halerotor.

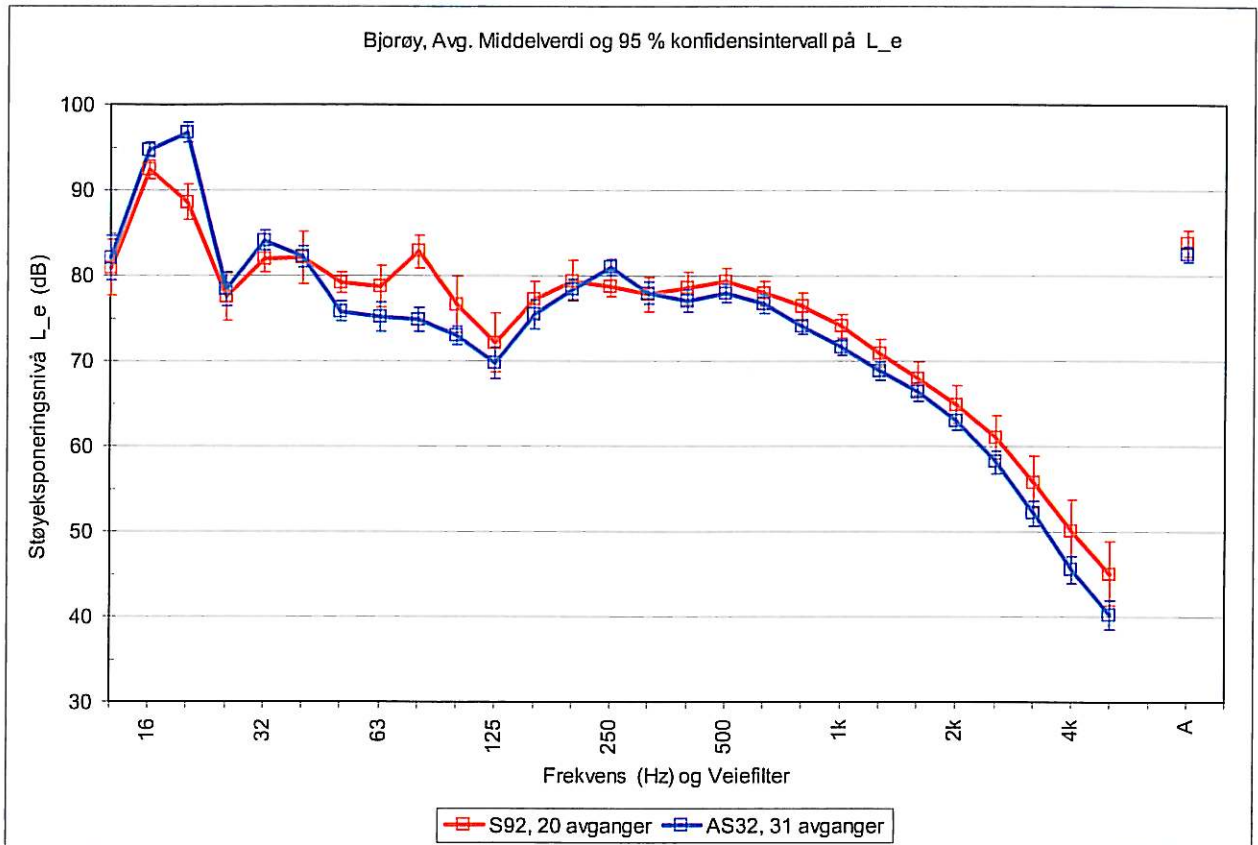
Figur 9. Sammenligning av støyeksponeringsnivå frekvensspektra for helikoptertypene AS-332 og S-92, ved passering Bjørøy (nordover) etter avganger fra Flesland.

På Bjørøy er det også S-92 som gir de høyeste lydnivåene. Forskjellen mellom de to helikoptertypene er imidlertid mindre enn på Bildøy og den er ikke signifikant (forskjellene er mindre enn konfidensintervallet). Dette er vist på Figur 9.

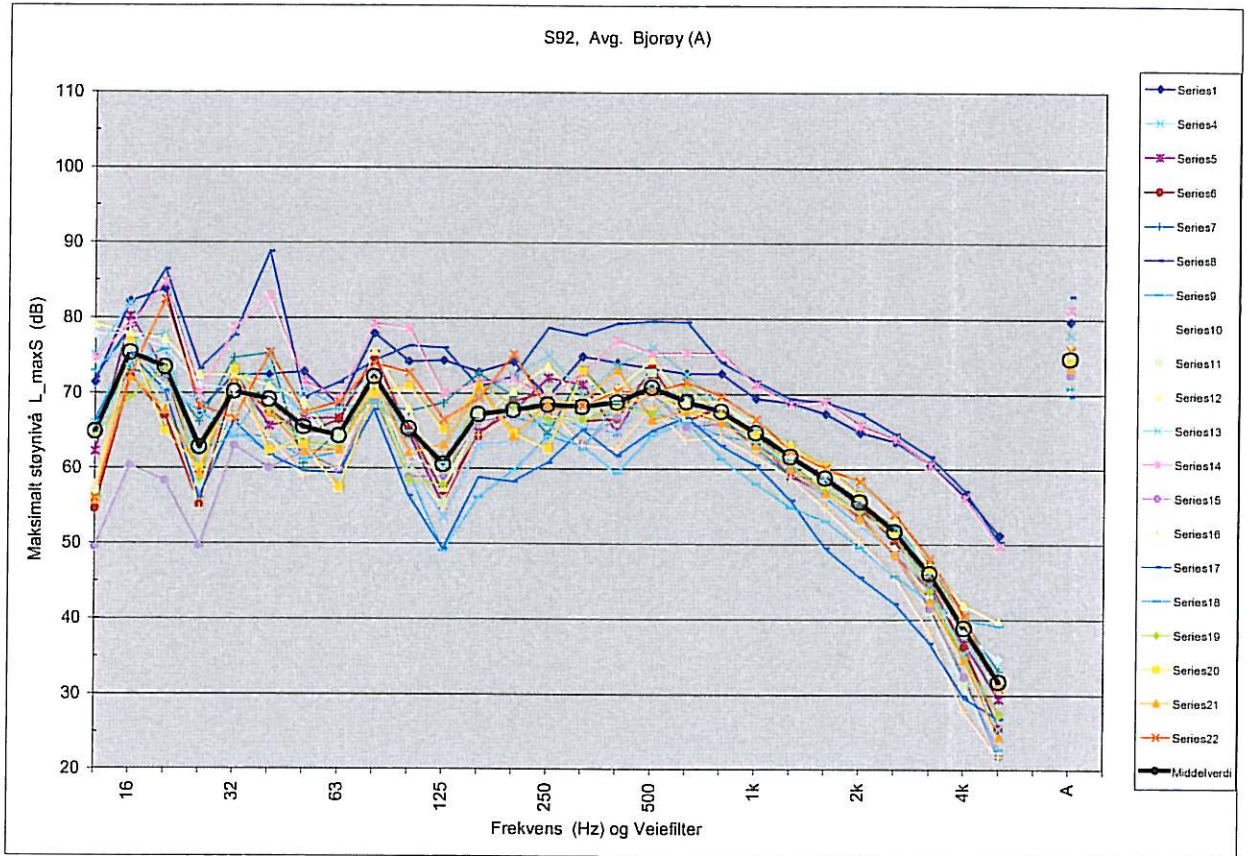
Samling av enkeltmåleresultater for posisjon Bjorøy, helikopter S-92, avganger (nordover).

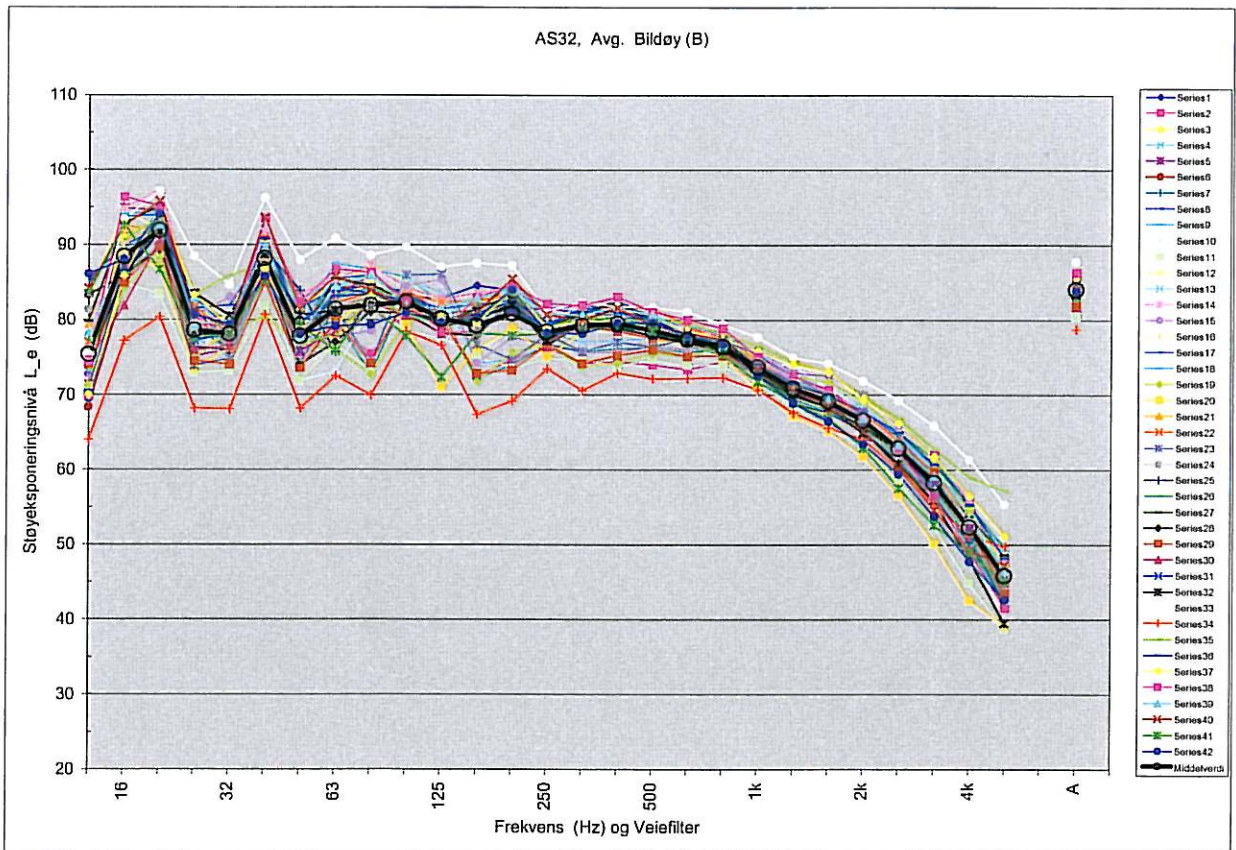
Samling av enkeltmåleresultater for posisjon Bildøy, helikopter AS-332, avganger (nordover).

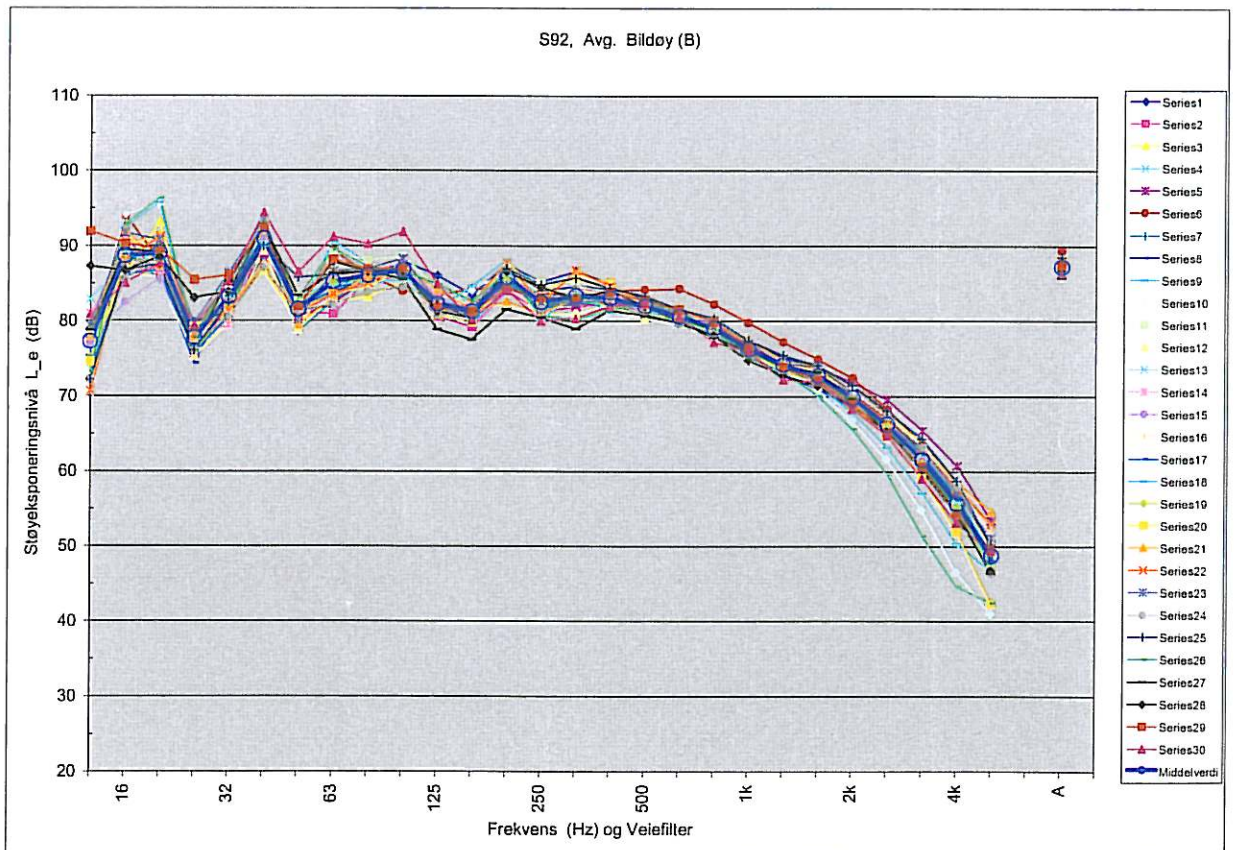
Samling av enkeltmålerresultater for posisjon Bildøy, helikopter S-92, avganger (nordover).
