Tettelister for vinduer

Foreløbige resultater av laboratorieprøver ved NBI

MARGRETE DALAKER

Norges byggforskningsinstitut

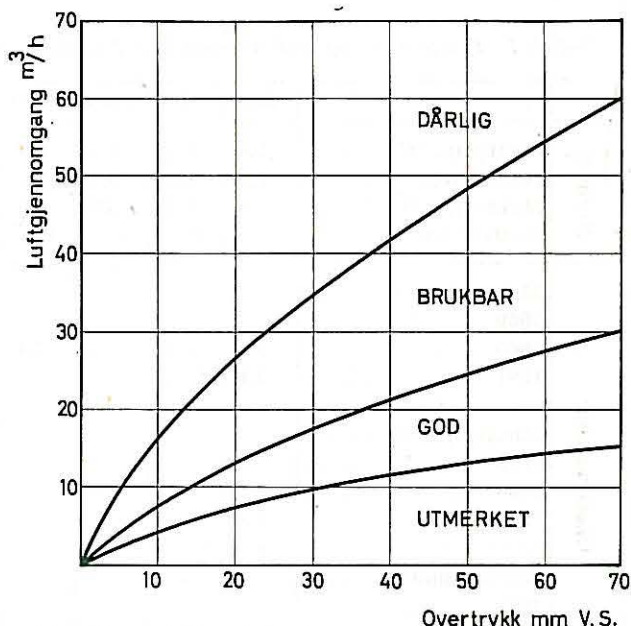
Fig. 2. Klassifiseringskurve for vinduer av størrelse 120 x 120 cm.

Skal en tettelist ha vesentlig betydning for tettheten av et vindu, må den kunne bringe det ned på området utmerket. Tettheten av et vindu er bl. a. proporsjonalt med fugelengden av vinduet. Tar vi f. eks. for oss et to-rams vindu, har det en fugelengde på ca. 7 m, mens et like stort en-rams vindu har en fugelengde på ca. 4,7 m. Det stilles derfor størst krav til tettelister for et to-rams vindu. Forat en tettelist skal gi tilfredsstillende resultater for slike vinduer, må luftlekkasjen maksimalt være $15 \text{ m}^3 : 7$, dvs. ca. $2,2 \text{ m}^3/\text{h m}$ ved 70 mmVS overtrykk. For et like stort en-rams vindu vil en tettelist som gir opptil $3,2 \text{ m}^3/\text{h m}$ gi tilfredsstillende resultater. Et vindu betegnes som godt så lenge luftlekkasjen er mindre enn $30 \text{ m}^3/\text{h}$. For tettelister i et to-rams vindu tilsvarer det ca. $4,3 \text{ m}^3/\text{h m}$.

Da to-rams vindu er det vanligste i bruk, brukes det foreløbig som norm. Størrelsen er $120 \times 120 \text{ cm}$. For tettelister blir kravene følgende: øvre grense for en utmerket list er $2,2 \text{ m}^3/\text{h m}$, men en tettelist som betegnes god, skal maksimalt ha en luftgjennomgang på $4,3 \text{ m}^3/\text{h m}$ ved 70 mmVS overtrykk. Ved 1. måling ble listene trykt mer eller mindre sammen inntil lekasjen ved 70 mmVS var mindre enn $2,2 \text{ m}^3/\text{h m}$. Under forsøksprogrammets pkt. 1 ble nødvendig sammenpressing, kraft og luftgjennomgang registrert. Disse verdiene danner det faste utgangspunkt for de senere prøver.

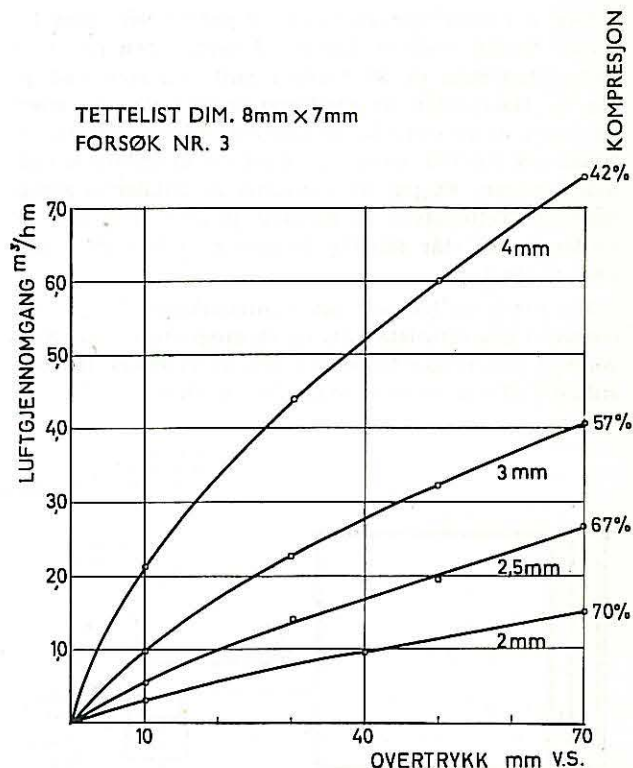
Fig. 9. Luftgjennomgang ved forskjellig sammentrykking av en tetteliste av polyuretan.

Den største mengden undersøkte lister finner vi i gruppe a. De er svært porøse, de tåler i første omgang sammentrykking og fordrer det også for å bli tette nok. Fig. 9 viser et tydelig eksempel. Den viser luftgjen-

nomgangen ved forskjellig sammentrykking av en tette-list av polyuretan. Ved 42 % sammentrykking slipper denne listen gjennom hele 7,5 m³/h m. Ved 57 % sammentrykking står den enda ikke bedre enn til brukbar i klassifiseringskurven, og først ved ca. 68 % gir den virkelig god tetning. Denne listen ble forøvrig ødelagt etter 4 mndr. på taket.
