Skader på puss

Årsaker og botemidler

Av laboratoriesjef Sven D. Svendsen

Norges byggforskningsinstitut

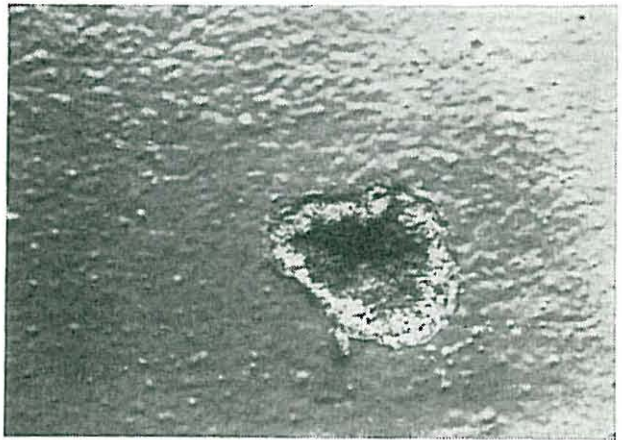
Er det på en eller annen måte kommet uleskede kalkpartikler inn i mørtelen, blir resultatet gjerne kalksprett i puss. Kalksprett begynner med at pussflaten på enkelte steder blærer ut, og etter hvert skaller blærene av slik at det dannes store eller små kraterer (fig. 1). Disse kraterne kan tildels gå temmelig dypt inn i pusslaget, og i bunnen av hvert krater sitter det sprengende kornet som en fremstikkende tapp. Sprengende kalkkorn kan forekomme både når kalken leskes på fabrikk (tørr-

Fig. 1. Typisk krater etter kalksprett.

Kalksprett kan også repareres ganske enkelt hvis kraterne ikke er for store eller sitter alt for tett. Det må imidlertid være sikkert at det ikke finnes flere uleskede korn igjen i pussen, og flikkingen må derfor ikke gjøres for tidlig. En ekstra sikkerhetsforanstaltning er å fukte ned flaten med kost eller

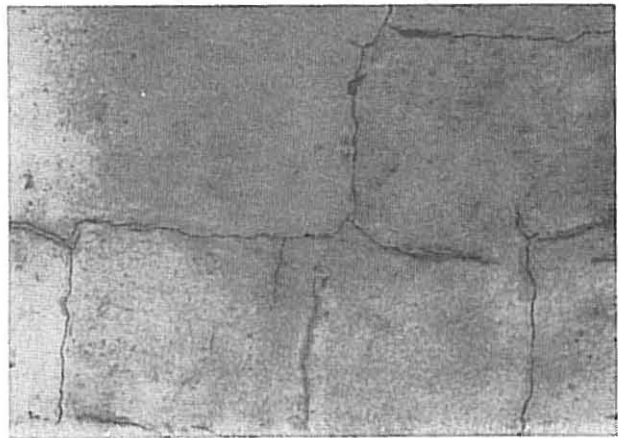
Fig. 7. Karakteristiske fugeriss rundt blokker.

De fleste konstruksjonsmaterialer har som pussmørtelen selv mer eller mindre svinn, og selv armert betong kan få svinnsprekker. Særlig sårbare er dør- og vindushjørner hvor det blir sterke spenningskonsentrasjoner. Murte og støpte vegger kan mange ganger stå i årevis med store svinnspenninger, men uten å spreke. Et plutselig sjokk eller sterke rystelser, f. eks. fra en sprengning i nærheten, kan imidlertid være nok til å løse ut disse spenningene slik at det dannes store mengder riss og sprekker. Svinn i underlagsmaterialene er dessuten enda en av de årsakene som kan gi de typiske fugerissene (fig. 7).

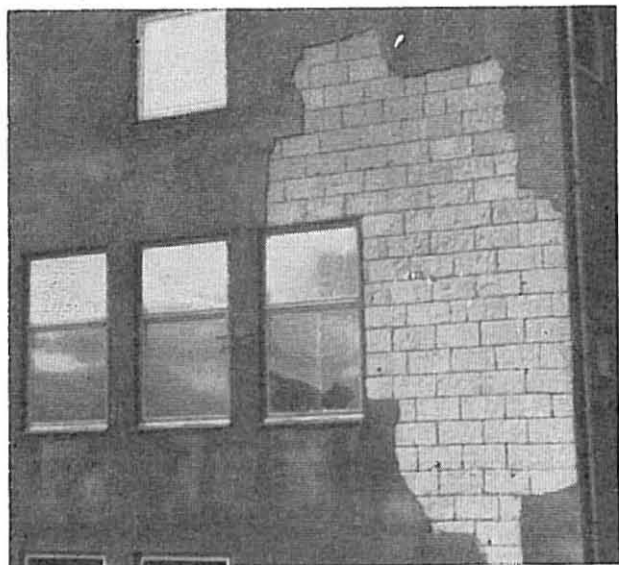
Fig. 9. Et resultat av alt for sterk mørtel på relativt svakt underlag.

Det er vanskelig å gi noen detaljert fortegnelse over akkurat de typene av skader og årsaker som krever en slik omfattende reparasjon. Er imidler-tid veggene sterkt sprukket opp med mange og lange gjennomgående sprekker, nytter det neppe å reparere på annen måte (fig. 24 er et godt eks-empel på en slik vegg). Det samme gjelder vegger hvor underlagsmaterialene har fått så sterke over-flateskader p. g. a. frost- og saltsprengning at de ikke lenger egner seg som pussbærere (fig. 9 og 29).

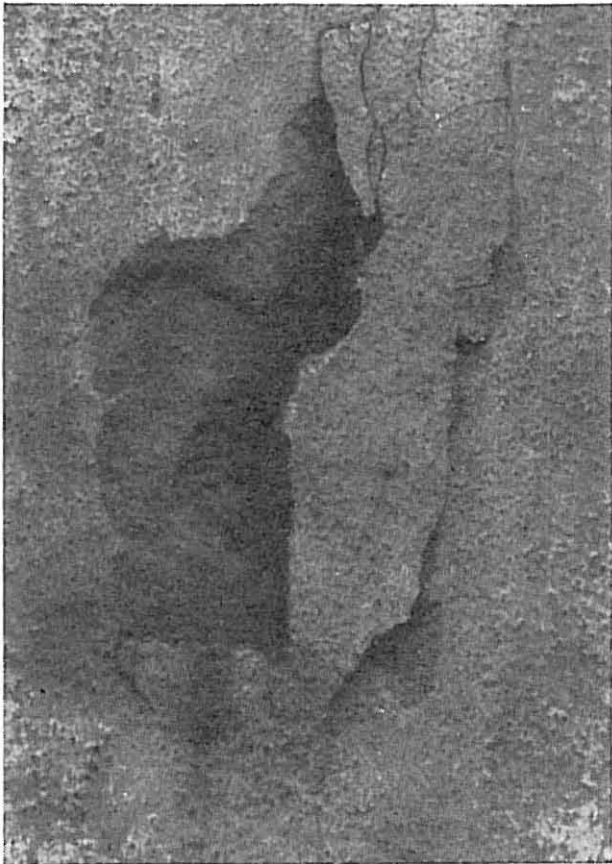
Fig. 11. Her skyldes sprekningen en avstandskloss av tre.

Alle skader i underlaget fra frost-, salt- eller rustsprengning skal omhyggelig repareres. Skadde stein eller blokker skiftes ut, ødelagt betong og avstandsklosser av tre meisles vekk, og alt jern hugges av 1—2 cm innenfor murlivet og slemmes over med ren cementvelling. Alle sår i overflaten og alle dårlig fylte fuger flikkes med samme mørtel som skal brukes til grovstokkingen. Gammel puss og fremstikkende fugemørtel meisles bort.

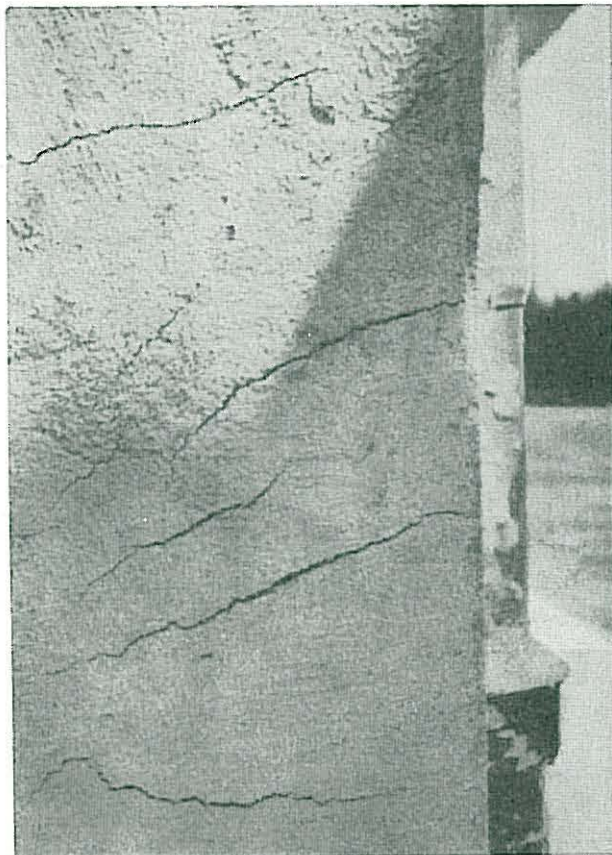
Når det pusses på glatte, lite sugende underlag, vil mørtelen ha en tendens til å skli nedover på grunn av tyngdekraften, og det kan da dannes sigeriss (fig. 15.). Sigerissene er karakteristiske fordi de nesten alltid vil være omtrent parallelle og ligge horisontalt eller noe på skrå. Når slike riss først er dannet, vil svinnekraftene få gode angrepspunkter. Dette fører til at de opprinnelige sigerissene i herdetiden både forlenges og blir langt bredere.

Fig. 15. Sigeriss som senere er blitt sterkt utvidet p.g.a. svinn i mørtelen.

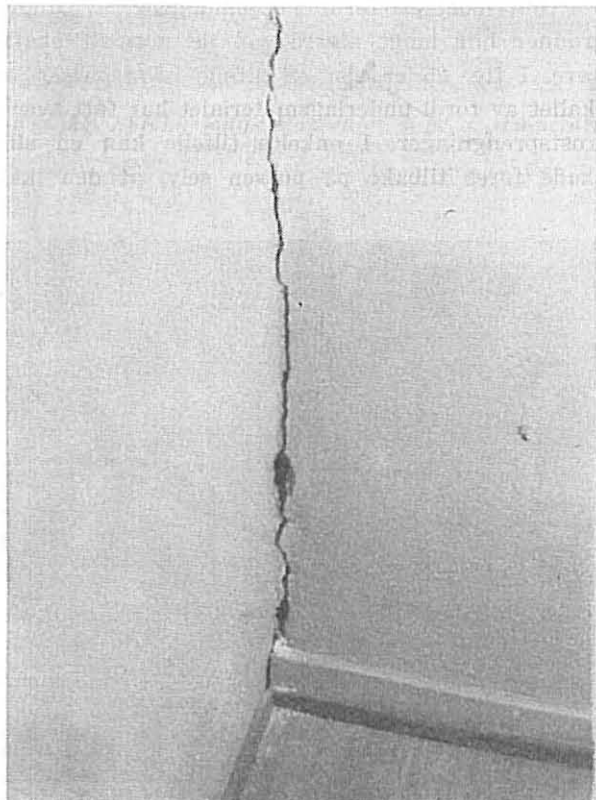
Bli pussen ført frem over en dilatasjonsfuge, er det ingen sjanse for å unngå store og stygge sprekker (fig. 19). Der hvor innvendige vegger ikke kan mures i forband med de bærende veggene, er det også omtrent umulig å unngå bevegelser. I slike tilfelle bør pussens aldri føres igjen-

Fig. 19. Sprekk over dilatasjonsfuge.

Der hvor man kan vente større bevegelser i underlaget, f. eks. ved dilatasjonsfuger, må slike fuger gjennomføres også i pussens.

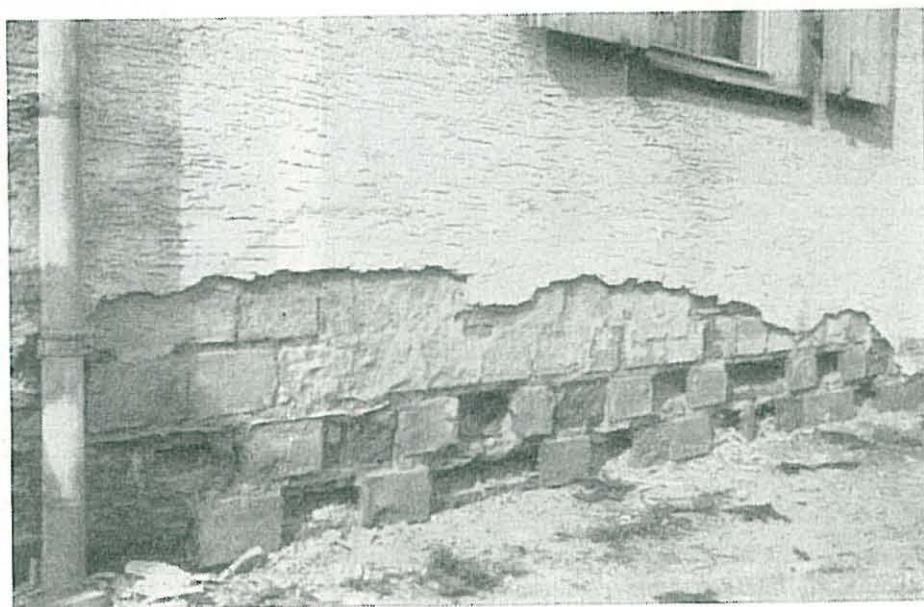
Fig. 25. *Pussen er falt av fordi underlagsmaterialet har fått store frostskafer.*

Ved saltskader og frostska-der i underlagsma-terialene må lekkasjene finnes og stoppes effektivt igjen. I mange tilfelle vil det kunne bety store reparasjonsarbeider som f. eks. omlegging av tak, utskifting av vinduer eller fullstendig ny drenering. Det haster gjerne med den slags reparasjo-ner fordi skadene av denne typen har en slem tendens til å utvikle seg stadig raskere. Dessuten er det nødvendig å sørge for at det meste av fuk-tigheten i konstruksjonene får tørke ut før man koster for meget på reparasjonsarbeidet. Dette er en langsom prosess som kan ta flere år, og det kan derfor i enkelte tilfelle være nødvendig med midlertidige reparasjoner bare for uttørkningsti-den.

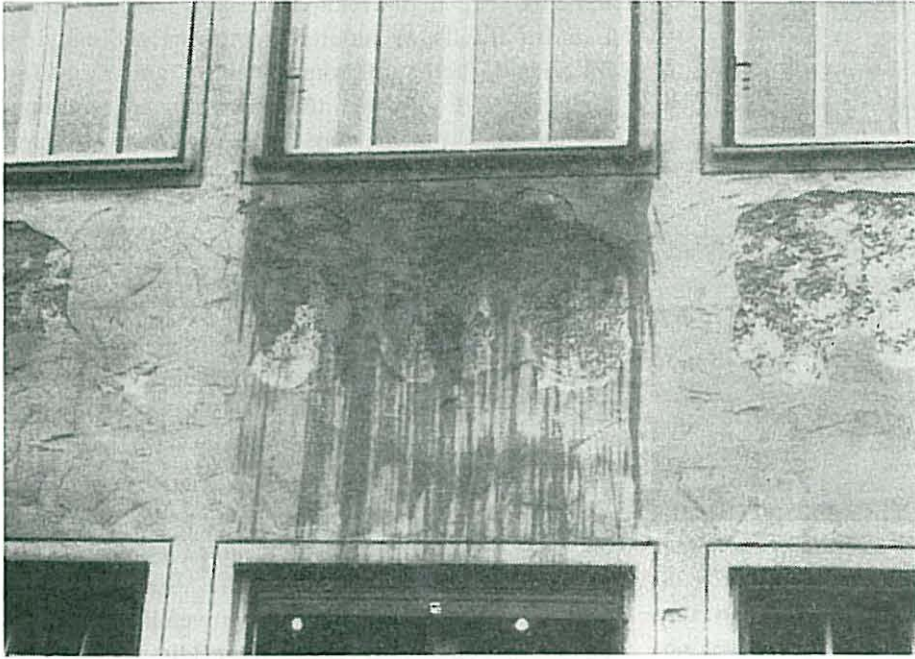
har gitt veggen tilstrekkelig beskyttelse mot været. I andre tilfelle er imidlertid pussen helt uskyldig fordi fuktigheten er kommet inn i underlaget ad andre veier, f. eks. ved diffusjon innenfra, ved oppsuging fra grunnen eller som lekkasjer i vinduer, brystninger og beslag. Fig. 26 viser hvordan pussen kan få lokale frostskafer fordi fasadene har bygningstekniske feil som fører til unormale vannmengder på veggen, i dette tilfelle manglende avdrypp fra sålbenk.

Fig. 26. Frostskadene under vindu skyldes delvis at sølbenken ikke er gitt stort nok utstikk.

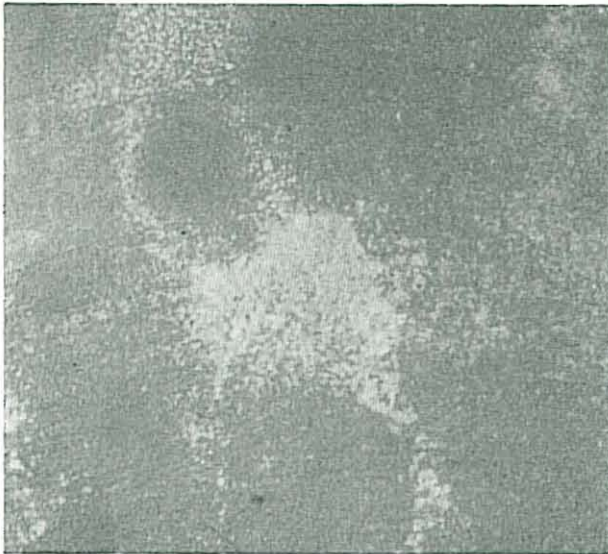
Fig. 27 gir et eksempel på forholdsvis beskjedne saltutslag på utvendig puss. I dette tilfelle skriver skadene seg fra fuktighet som ble ført inn i veggmaterialene i byggetiden. Ved mange tilsvarende skader kan imidlertid utslagene føres tilbake til høy innvendig luftfuktighet og manglende dampspærre på innsiden av veggen.

Fig. 27. Saltutslag på utvendig puss.

Hvis skadene er små og grunne, og pussens ellers er intakt, kan det mange ganger repareres med ganske enkle midler. Saltutslag som ikke har skadd selve pussens, kan i enkelte tilfelle fjernes ved børsting eller vasking. Går ikke dette, kan man forsøke med fortynnet saltsyre. Pusslaget må da på forhånd mettes med vann, og veggen må skylles grundig etter at rensingen er ferdig. Saltsyren vil ellers kunne være årsak til nye saltutslag.

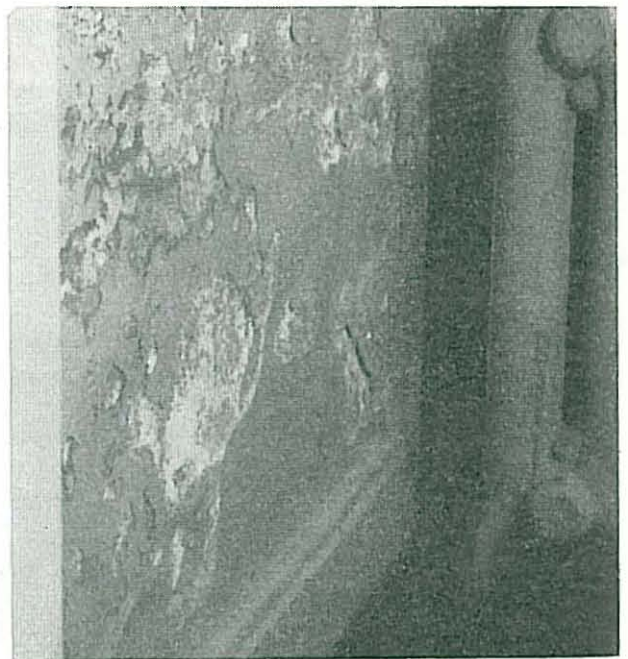
Fig. 28 viser en innvendig saltskade hvor både maling og puss er sprengt av. Vannet kan her ha

Fig. 28. Innvendige saltskader.

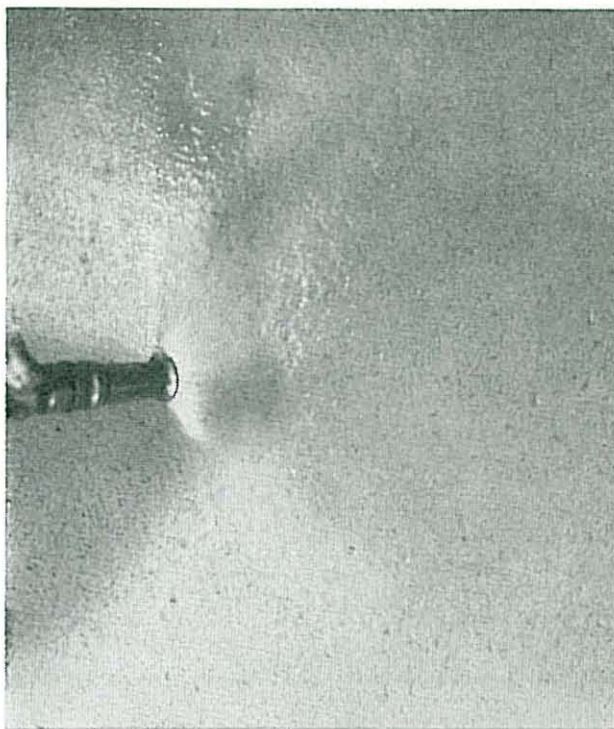
Fig. 34. Fukting av underlaget.

Det neste skritt er å sørge for at flaten har riktig sugsevne. Enkelte materialer som f. eks. tett betong, meget hardbrent tegl og Leca suger så lite at de aldri skal fuktet. Vanningen utføres ellers med slange og dusjspreder (fig. 34) og skal være så grundig at underlagets ytre sjikt ikke lenger suger. I tørt, varmt vær kan dette bety at det må vannes to ganger. Er det stekende sol eller tørr, kraftig vind, må det aldri pusses hvis ikke flaten kan beskyttes med f. eks. presenninger. Før selve pussarbeidet tar til, må det gå så lang tid at flaten igjen suger ganske lett. Dersom det ligger en vannfilm på veggen, må det aldri pusses.

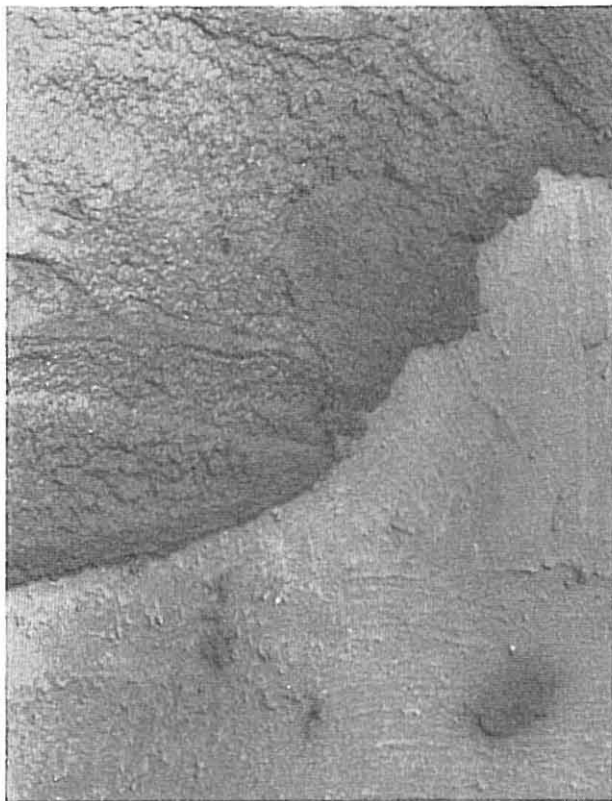
Fig. 36. Puss på tynngrunning. Sammenlikn med fig. 12.

Det må først av alt passes på at den mørtelen som skal brukes for selve hovedpussen, grovstokken, har et blandingsforhold som egner seg for underlagsmaterialet og for de ytre påkjenningene. Videre må det settes strengest mulige krav til utmåling og blanding. Før det pusses må det igjen kontrolleres at underlaget har riktig sug, — er det brukt tynngrunning vil vanligvis sugsevnen allerede være sterkt redusert (fig. 36).
