Norges
byggforsknings
institutt

PROSJEKT RAPPORT 3-85

Bruk av aldersboliger

Dette er en rapport fra prosjektet "Den fysiske utformingen av trygde- og aldersboliger". Den handler om eldres erfaringer med å bo i denne typen boliger. Vi forsøker også å illustrere hvordan disse boligene vil fungere dersom beboerne skulle bli mer funksjonshemmet enn det de er i dag.

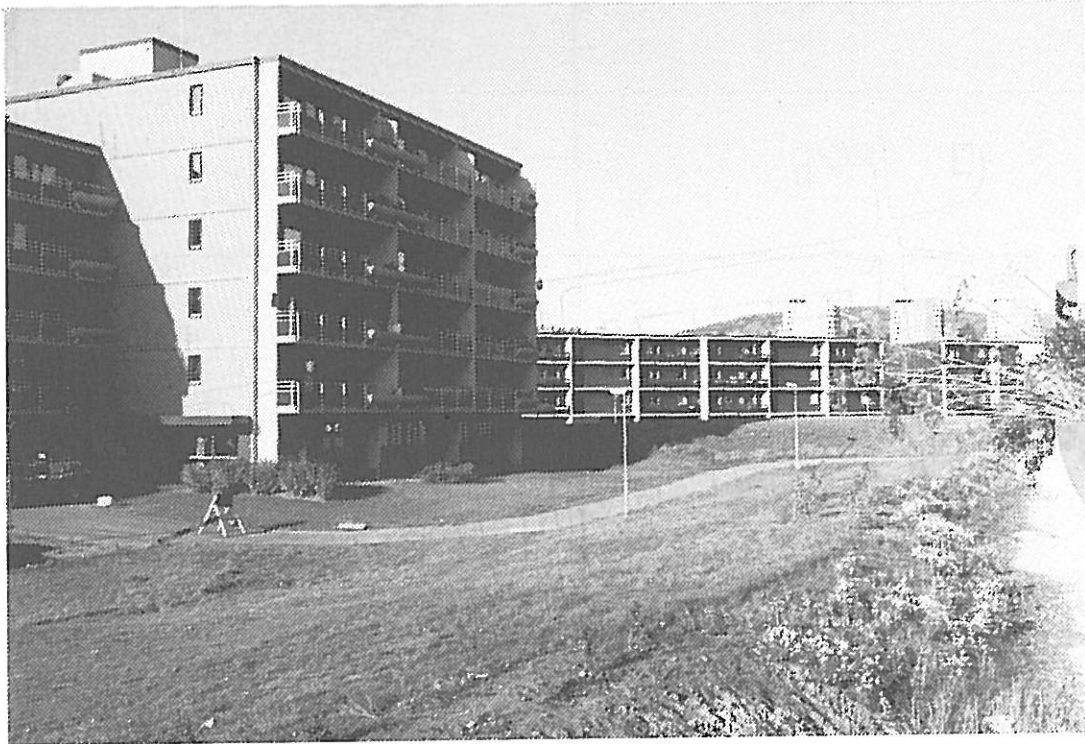
Fig. 1.4

Trygdeblokken med omkringliggende bebyggelse

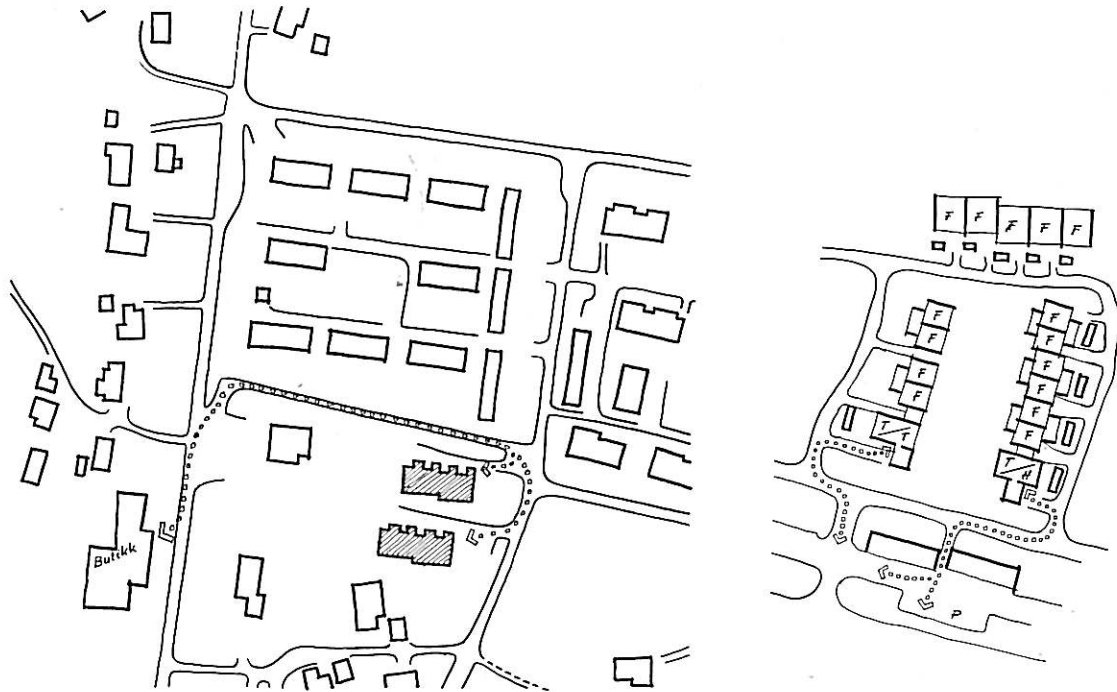
Fig. 1.5

Sjematisk disposisjonsplan over de to boligfeltene i Vestfold

Felt A består av åtte småhus fordelt på to rekker. Felt B er et blandet boligfelt med familieboliger (F), trygdeboliger (T) og handicapboliger (H). Familieboligene er i to etasjer. De andre er treroms leiligheter på ett plan, halvparten har trappeatkomst. Se leilighetsplan i kap. 2. B-feltet ligger i utkanten av byen, i nærheten av et større supermarked og med gangavstand til sentrum. Bussforbindelsen dit er dårlig, og avstand til bussholdeplass er litt lang og ufremkommelig.

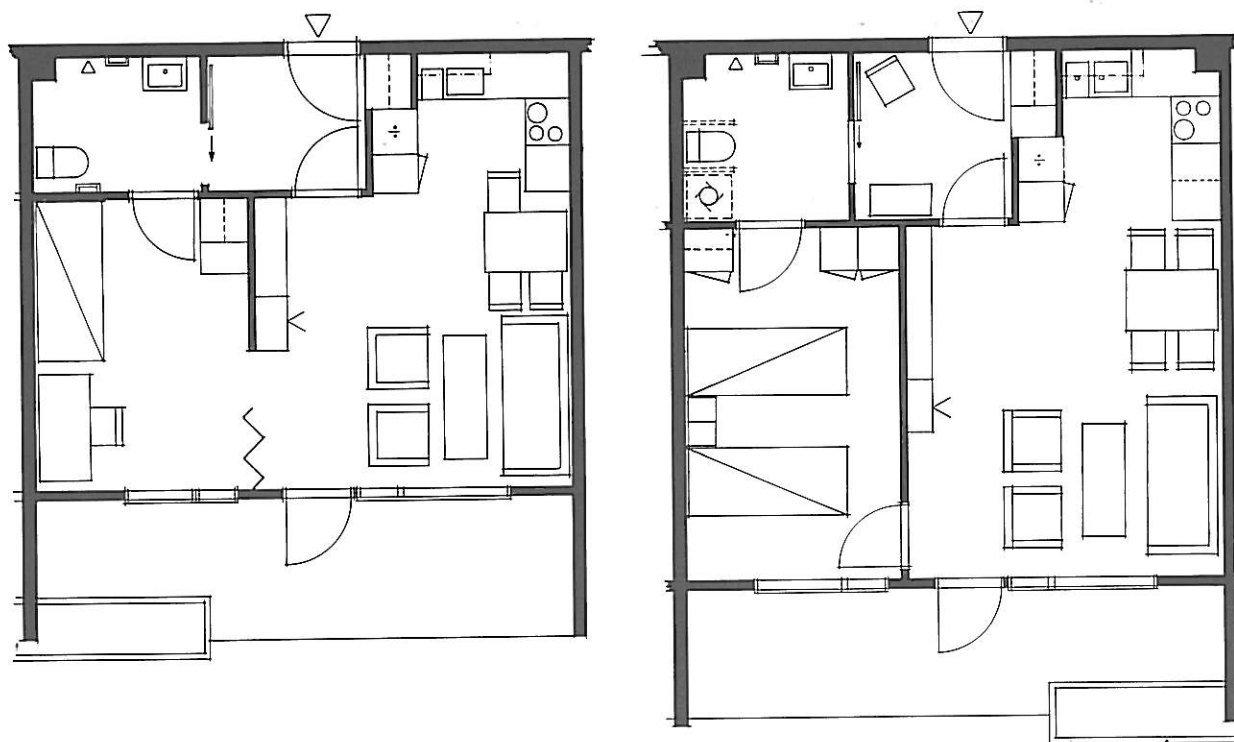
Fig. 2.2

Arkitektens møbleringsplan for blokkleilighetene i Oslo. Enpersonsleilighet til venstre og for ektepar til høyre. M=1:100

Den spiseplassen som er inntegnet på den lille blokkleiligheten i vår undersøkelse kolliderer med arbeidsplassen på kjøkkenet (se fig.2.2). Det er heller ikke tegnet inn møbler i entreen. Det ville i tilfelle ha kollidert med kravet til snuplass for rullestol. Denne krever ifølge Husbankens kriterier en sirkel med diameter 1,4 m. (Se avsnitt 2.3.1 der vi drøfter dette.) Plassen for oppbevaringsmøbler er også for snau, 2,0 m, i forhold til kravene som var 3,0 m.

Vi merker oss at oppbevaringsmøblene også er tegnet for smale. Slik fortegning gir et usant bilde av leiligheten. I leiligheten for ektepar er møbleringskravene bedre oppfylt, men kravene til garderobeskap for to personer er ikke oppfylt. Kjøkkenet mangler plass til rengjøringsskap eller matskap. Enpersonsleiligheten har plass til enten gryteskap eller skuffeseksjon, men ikke begge deler.

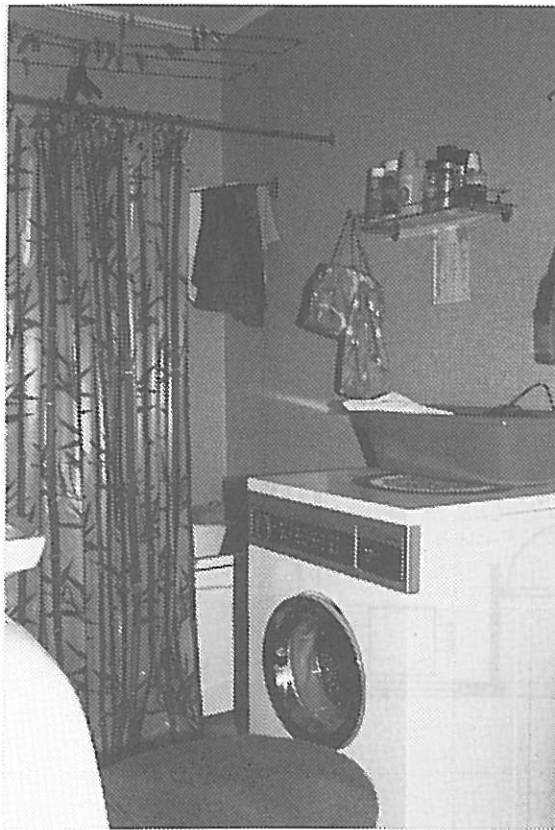
Fig. 2.6

En vanlig type vaskemaskin, 0,6 m x 0,6 m.. passer dårlig på dette badet.

Denne planen oppfyller også husbankkravene, men plass for oppbevaringsmøbler (seksjonen) er også her tegnet for smal. Det er tegnet inn en arbeidsplass på soverommet, men denne er også fortegnet. På badet er det vist en langsmal vaskemaskin. Det viser at valget av vaskemaskin er begrenset (se fig. 2.6).

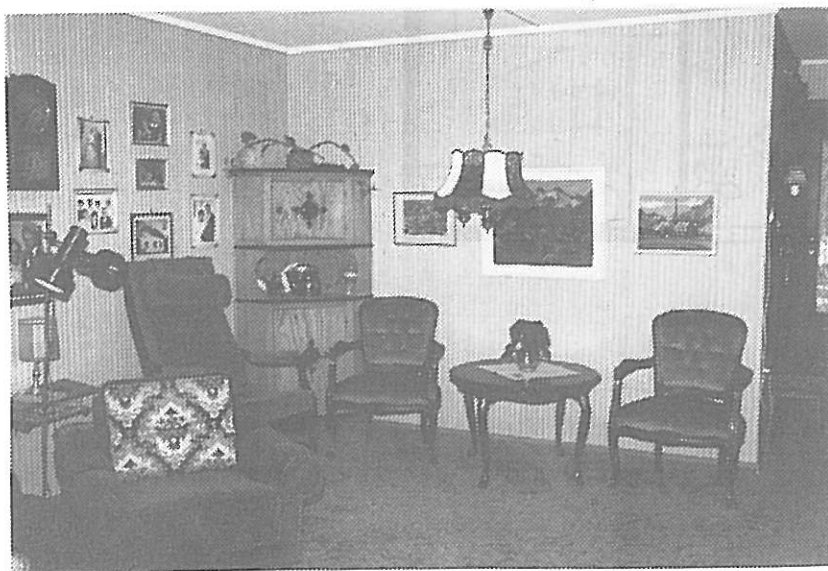
Fig. 2.11

Her har spisebordet veket plassen for en ekstra sittegruppe.

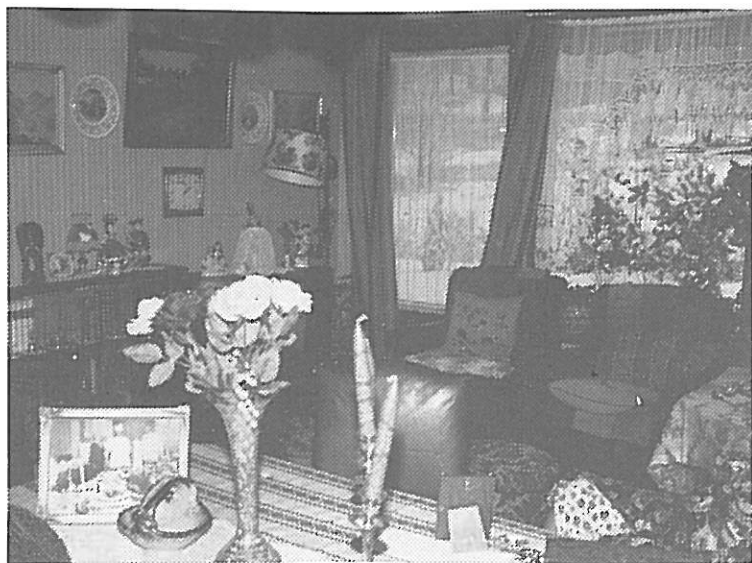
Fig. 2.12

Denne leiligheten var overmøblert, men frodig.

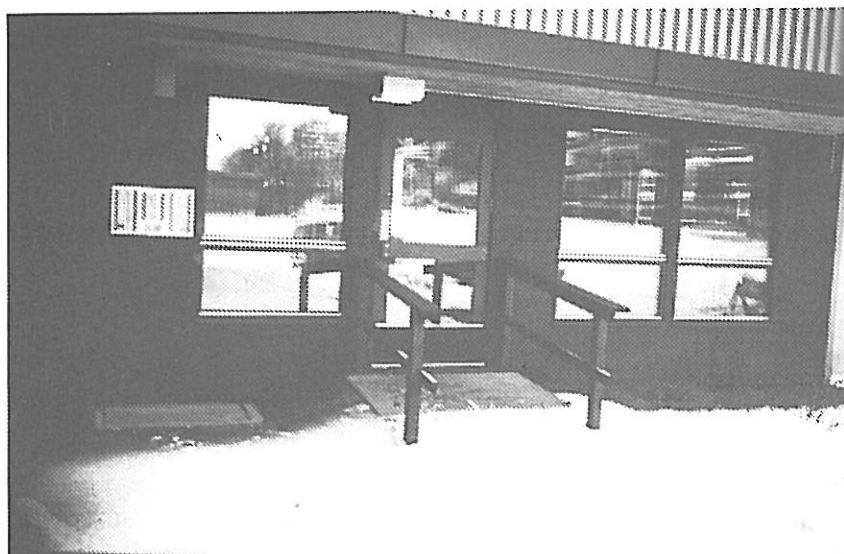
Fig.2.17

Inngangspartiet til trygdeblokken. Her kan ikke en rullestolsbruker komme fram til døren og åpne den selv. Det må være et flatt parti ved siden av døren hvis det skal være mulig. Rampen er også for kort og bratt.

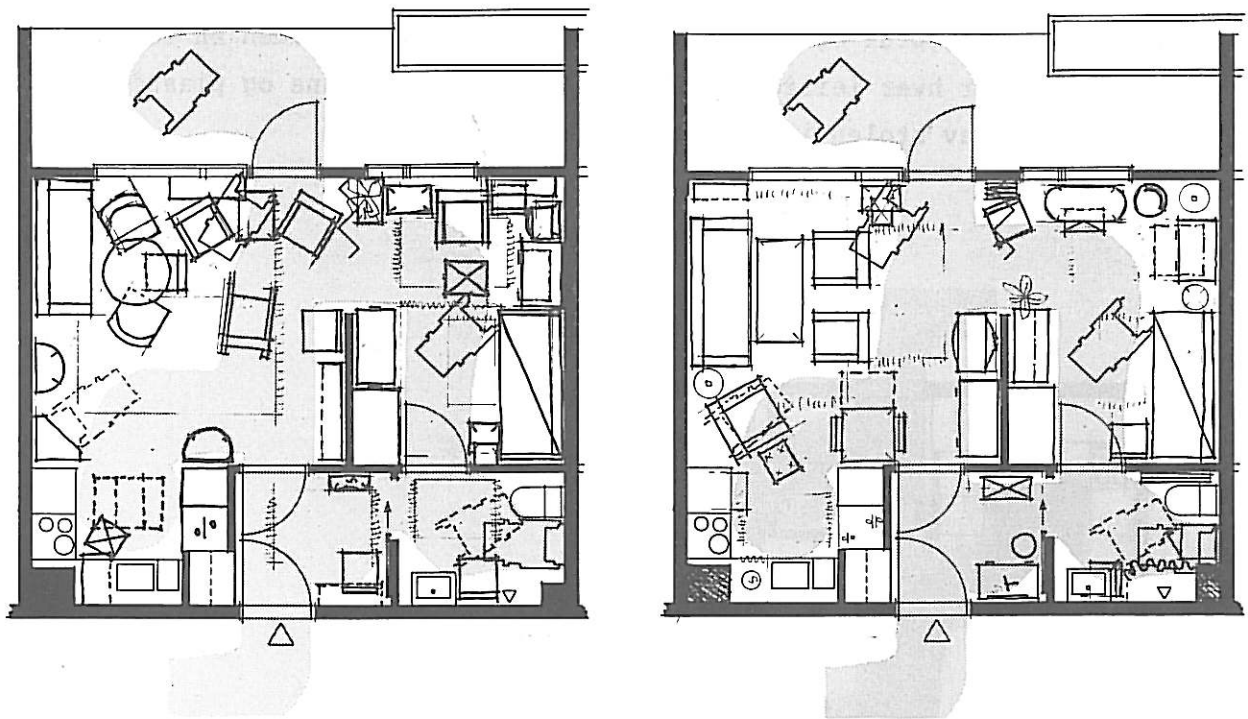
Fig. 2.19

Rullestolsbanen inntegnet i to møblerte leiligheter

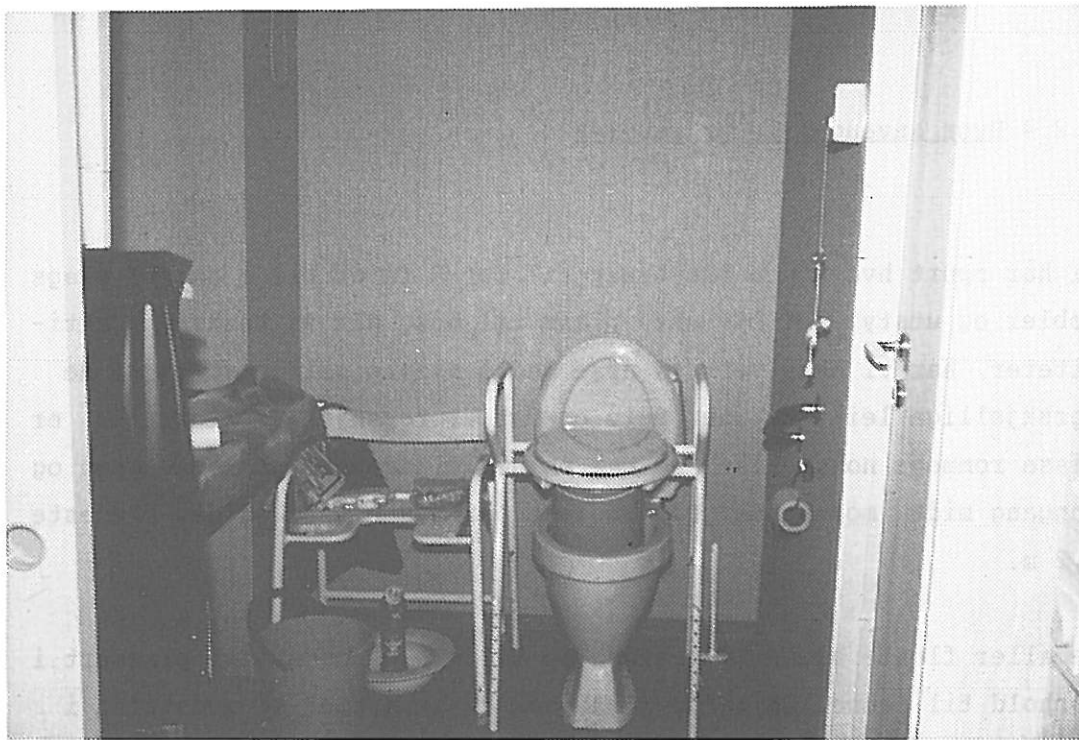
Fig. 2.24

Når høyden på seteforhøyer er så forskjellig fra dusjstolen bør enhver kunne se at det er behov for tilpassing

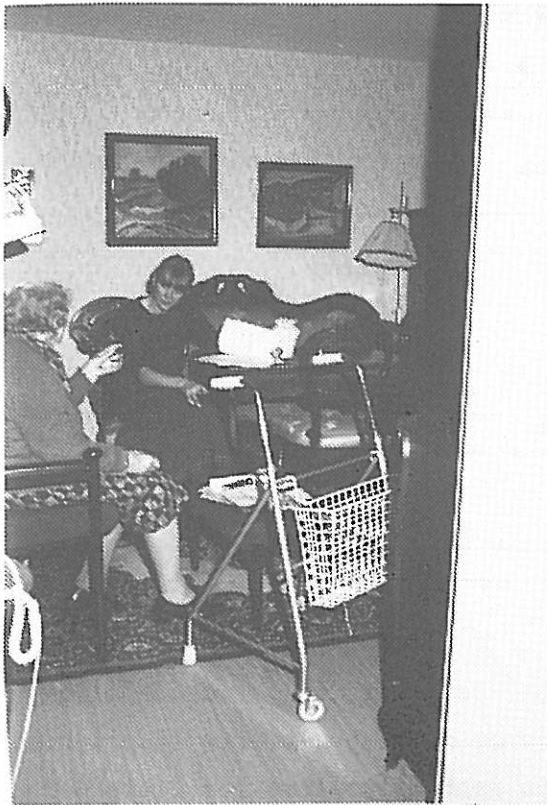
Fig. 2.25

Når de tekniske hjelpemidlene kommer inn, er det ikke mye plass igjen til frie passasjer.

I et par tilfeller så vi at det var konflikt mellom møblering og behov for passasjer. Det ser vi på fig. 2.16. Der er møblene trengt opp i et hjørne for å frigjøre golvplassen. På fig. 2.25 ser vi hva som skjer der det er forholdsvis mye og store møbler fra før, og beboeren må ha gåstol, en spesiell hvilestol med fotskammel og andre tekniske hjelpemidler i tillegg. Der var det nesten ikke råd å komme fram.

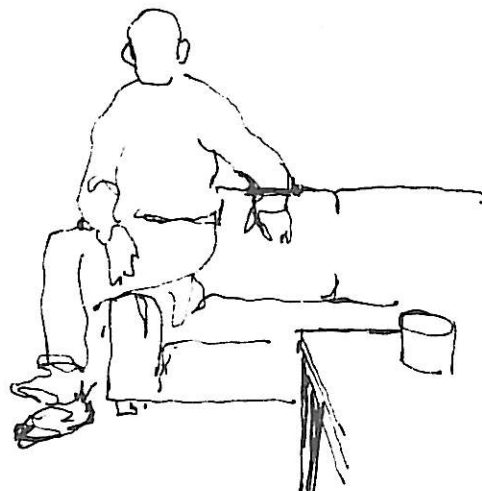
Fig.2.26

De lave møblene fra 60- og 70-årene er ikke så gode lenger. Han foretrekker å sitte på armlenet, det er passe høyt.

Utskifting av møbler fra 60- og 70-årene har gitt dem anledning til å få høyere og fastere seter, gode hvilestoler og lettere møbler. Stil- møbler ble valgt både av estetiske og funksjonelle årsaker.

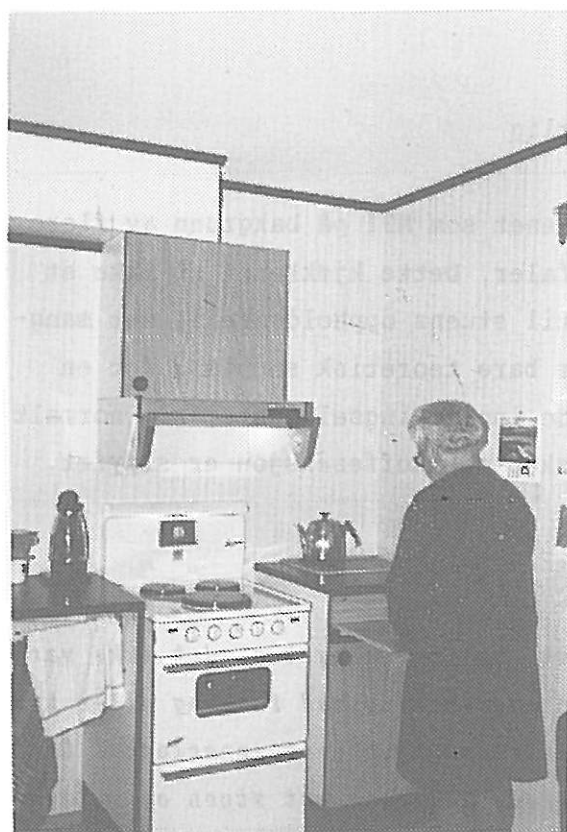
Fig. 2.27

Uttrekkssfjelen er ubekvent plassert i et hjørne.

De store leilighetene i Vestfold har kvadratiske kjøkken med vindu og spiseplass. Innredningen er i vinkel, L-form. I treromsleilighetene er arbeidsbenk plassert mellom oppvaskbenk og komfyr, slik NBI anbefaler, men i toromsleilighetene er det ikke egentlig arbeidsbenk. Halvparten av de spurte hadde ikke noe å bemerke til disse kjøkkenene. De andre hadde ting å utsette på innredningen. Det viste seg at de fleste syntes arbeidsbenken var for høy. De foretrakk å arbeide ved uttrekksfjelen eller kjøkkenbordet, men uttrekksfjelen var ubekvent plassert i et hjørne.

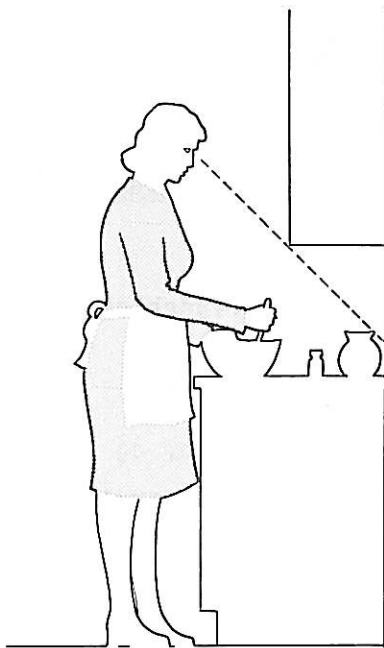
Fig. 2.29 Det er rekkehøyden og siktlinjen som bestemmer hvor høyt overskapet skal henge. Dette er avhengig av kroppshøyde. Det er ikke så viktig at overskapene flukter med overkant av dørene

Vi ser at det er behov for bedre kjøkkeninnredninger og mer fleksibilitet ved montasjen av dem. Det gjelder særlig høydergulering av arbeidsbenken, sideveis justering av gryteskap ved siden av komfyren, og løsning av problemet med sammenhengende benkeplate. Det ser ut til at standard høyder på arbeidsbenker og overskap som henges med overkanten i høyde med overkant på dører, er for høye for de fleste eldre.

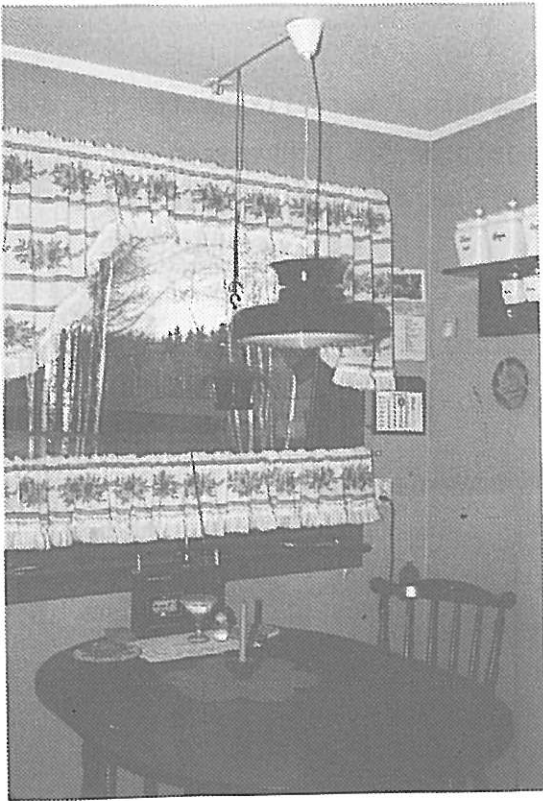
Fig. 2.32

Kjøkkeninteriør med spisebord ved et vindu med utsikt til/oversikt over atkomstvei

Skillet mellom kjøkken og stue er nødvendig for å dele dagen opp i ulike faser, og for å skille mellom aktiviteter. De små kjøkkenene ble brukt til måltider, selv om de ikke enget seg til det. De store kjøkkenene ble brukt som hovedspiseplass og innredet i hovedsak som et oppholdsrom. Pent spisebord og reiseradio har sin faste plass. De fleste brukte kjøkkenet mest om formiddagen. Senere flyttet de inn i stuen. Enkelte likte ikke å sitte mer på kjøkkenet enn det måltidene krevde. "Jeg skjønner ikke dem som sitter på kjøkkenet hele dagen, hva skal en lage det koselig inne for da?" "Nei, vi sitter i stua når vi skal hygge oss." Noen ektepar brukte kjøkkenet når de holdt på med ulike aktiviteter. "Hun sitter på kjøkkenet når TV'n ikke interesserer, han sitter der med skrivearbeid."

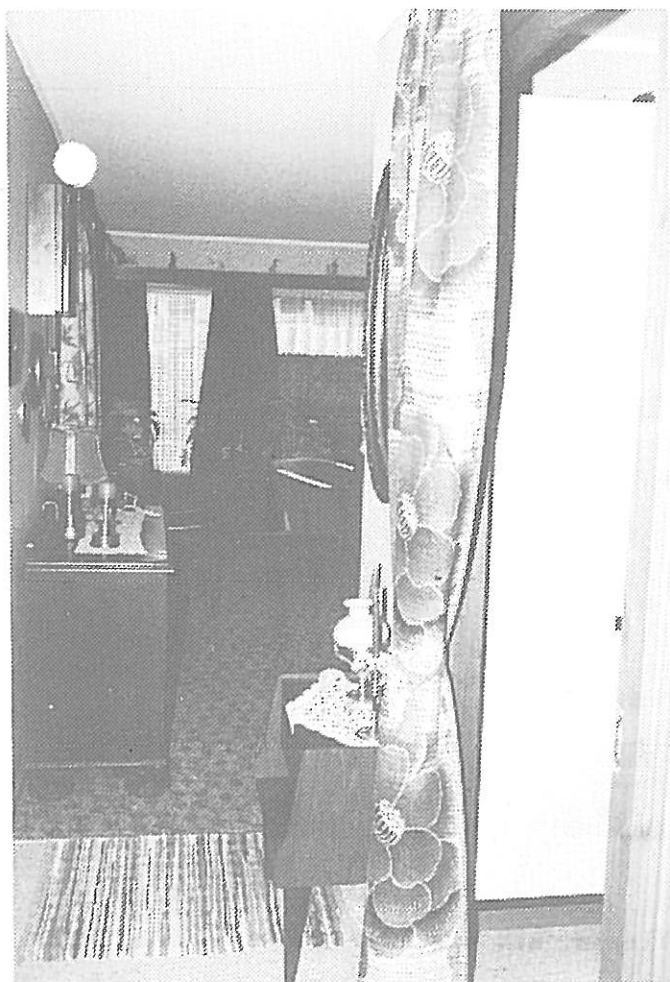
Fig. 2.35

Oppbevaringsmøblene stikker fram i ganglinjen.
