Kryperom

Undersøkelse av forholdene i kryperom i Sør-Norge

Investigation of conditions in crawl spaces in Southern Norway

Av ingeniør Carsten Dreier
Norges byggforskningsinstitutt

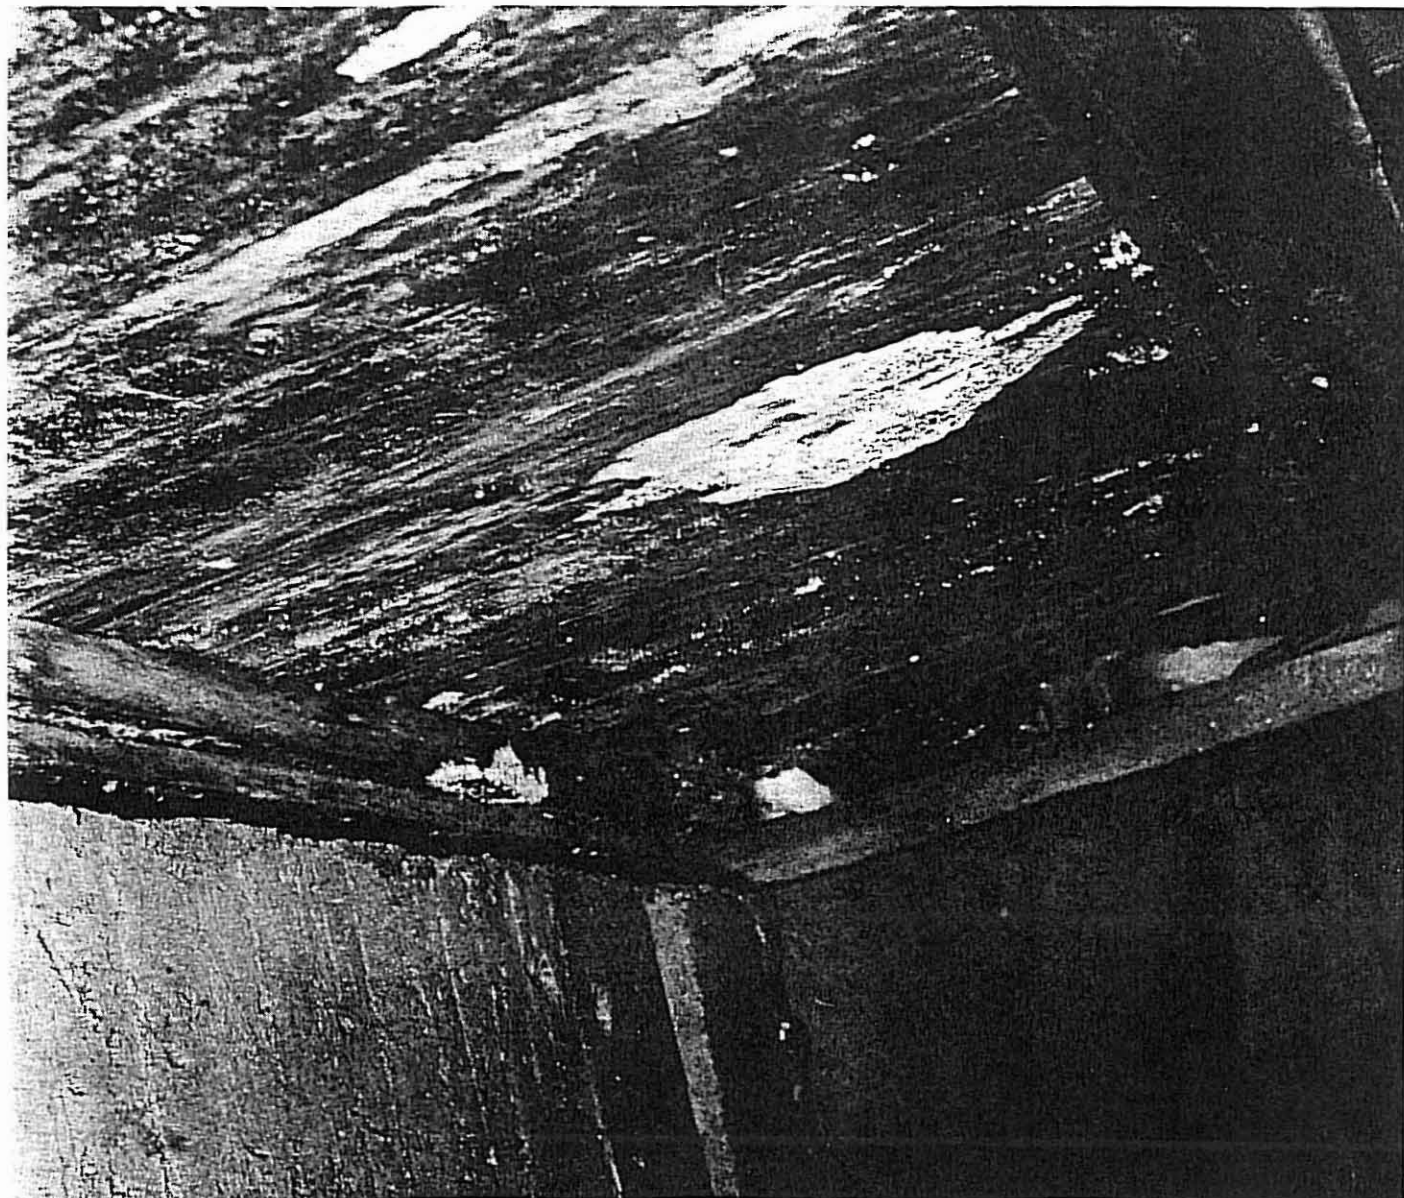
Foto 1. Kryperom med store skader.

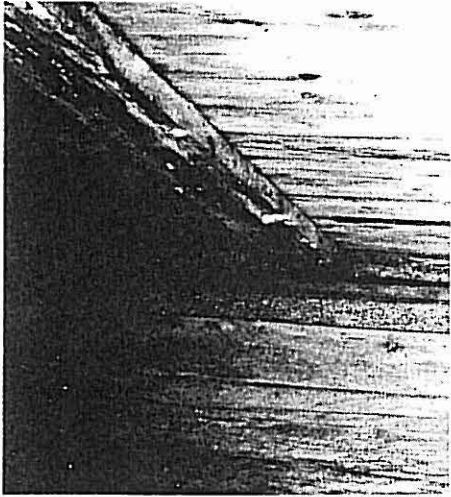
Foto 2. Kryperom med små skader.

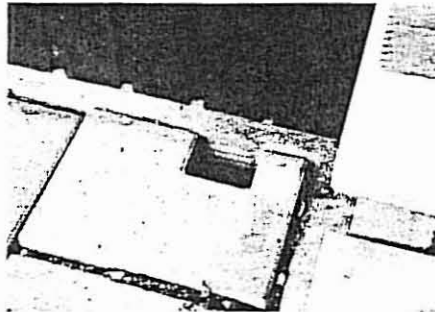
Nærmest grunnmuren er vanligvis fylt telefrie masser, og utenfor dette heves terrenget av telen. Den grofta som da oppstår over de telefrie massene (kultlaget), vil under snøsmelting fylles av vann. Er terrengoverflaten høy nok, vil vannet i grofta finne veien inn gjennom de laveste ventilene i murene. Se foto 3 og 4.

Foto 3. Ved helle-legging på gårdsplass er det laget avløp for overflatevann inn i kryperommet.

Det er meget viktig å påse at avstanden mellom ferdig planert terreng omkring huset og underkant ventilåpning er min. 10 cm. Videre må terrenget falle fra grunnmuren ca. 1 : 50 på alle sider.

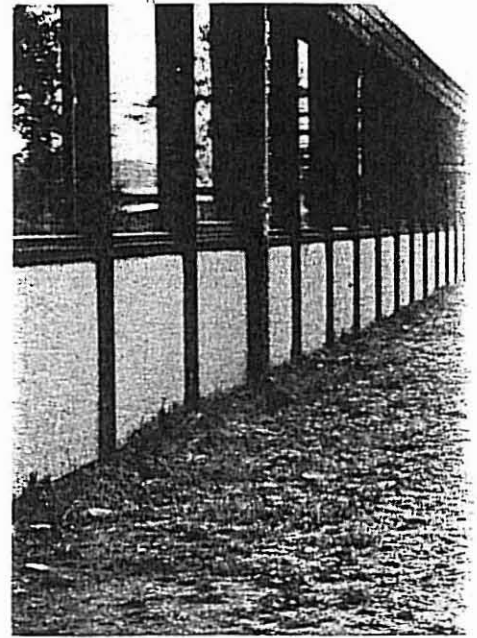
Foto 4. Her er ventilene godt skjult av gresset.

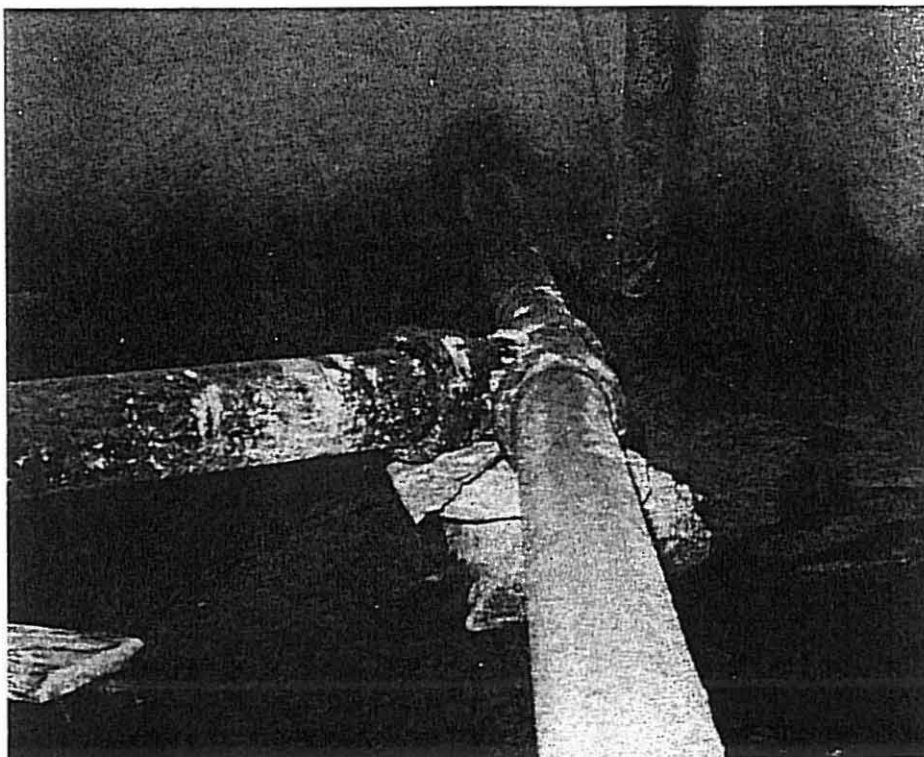
Foto 8. Vannbasseng i et hjørne av kryperommet.

Dette henger ofte sammen med det som er nevnt ovenfor. Ved ujevn overflate vil det gjerne oppstå større eller mindre bassenger av vann i gropene og sprekker under uheldige omstendigheter med vanninnsig. Særlig gjelder dette fjellgrunn der vannet ikke kan dreneres ut gjennom jordmassene, men også der plastfolie som avdunstingssperre over grunnen danner vannrette bassenger i gropene. Alt dette vannet må ventileres ut, og det bidrar til høyt luftfukthold i kryperommet under fordampingen.

For legging av fuktsperre over grunnen i kryperommet skal alle rester av bygningsmaterialer fjernes, og hvis mulig skal terrenget jevnes godt og ha fall ut mot murene. Sperren, til eksempel plastfolie, skal så ruller ut og avsluttes ca. 5—10 cm fra grunnmuren. Alle skjøter bør belastes med sand, stein e.l. for å øke tettheten. Skulle det være gropene i terrenget som vanskelig lar seg planere ut, må plastfolien perforeres i disse gropene for å unngå at det danner seg bassenger over platen ved inntrengning av for eksempel overflatevann eller andre uforutsette lekkasjer. Større gropene, sprengningsgrofter o.l. bør dreneres ut til hoveddrenasjen for huset.

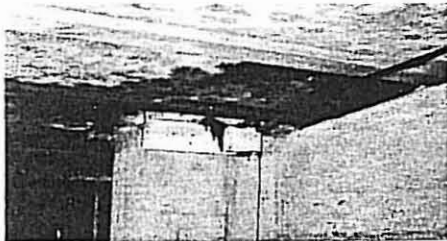
Foto 5. Lekkasjevann fra kondens i pipe har ødelagt bjelkelag og stubbloft.

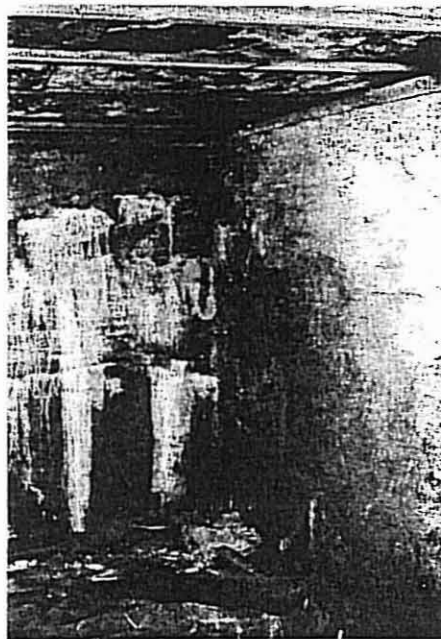
Foto 6. Sår i grunnmur har ledet vann inn over fuktspærren i kryperommet.

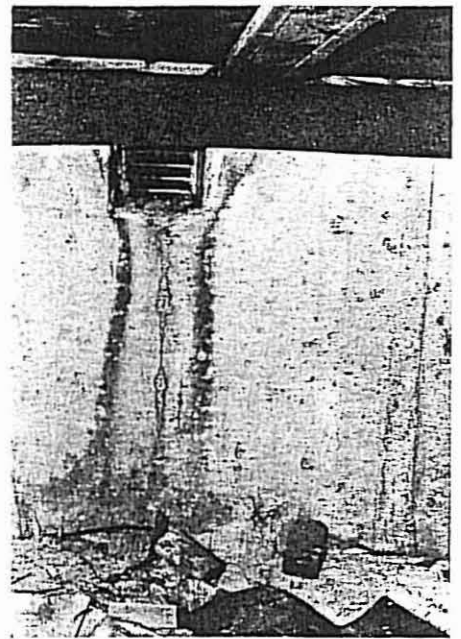
Foto 7. «Normal» vanninntrengning gjennom ventil.

Ofte har vi sett ventilkanaler med sterkt reduserte gjennomstrømningsåpninger, enten ved at åpninger og beskyttelsesnetting er helt eller delvis fylt av mørtelrester o. l. eller at åpningen er skjermet på utsiden av stålplater med for små spalteåpninger. Foto 7 viser at noen steder kan grunnmurspappen ha vært så bred at den går ut over grunnmuren, faller ned og stenger for ventilene. I tillegg har beplantninger mange steder redusert luft-hastigheten forbi åpningene sterkt. Se foto 11, 12 og 13.

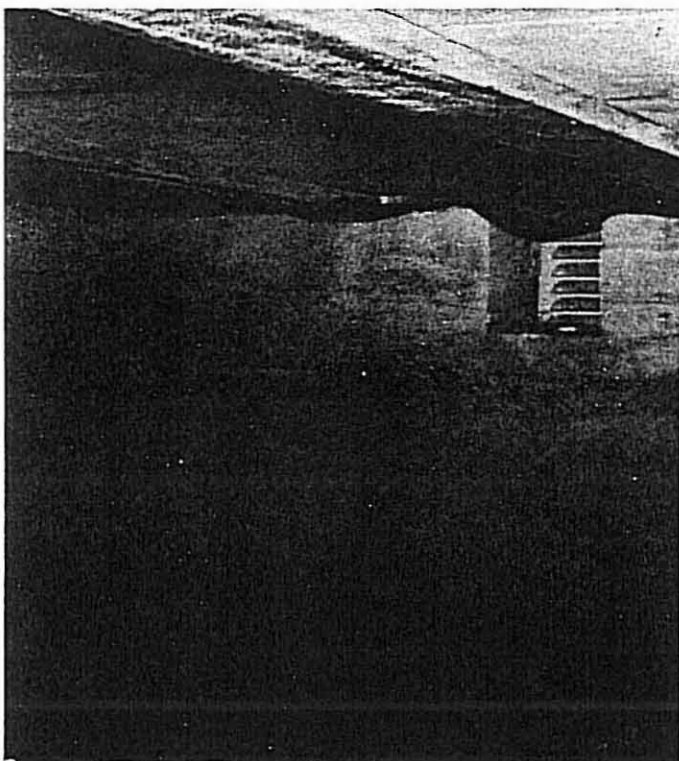
Foto 9. Ujevnheter i fjellgrunn har dannet groper for vann.

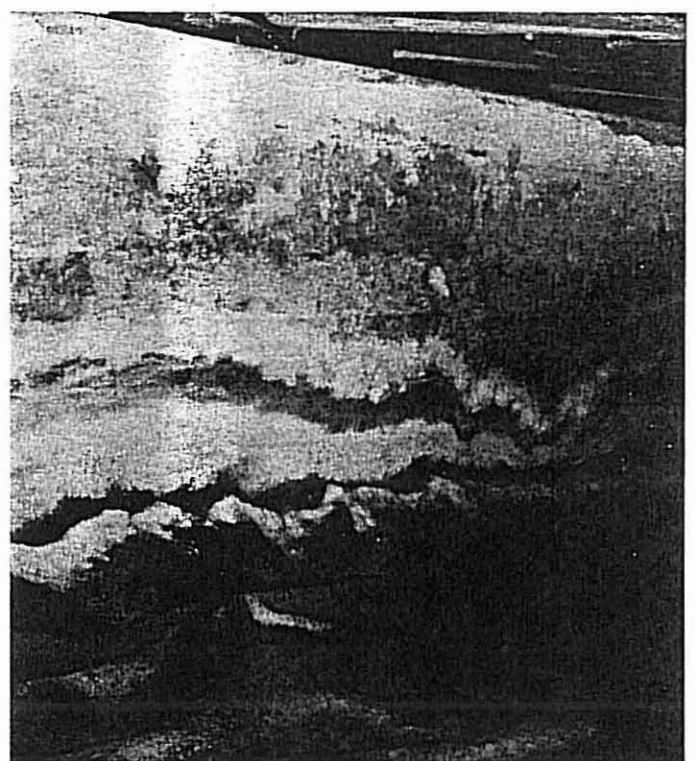
Foto 10. Plastfolien har dannet basseng for inntrengt vann.

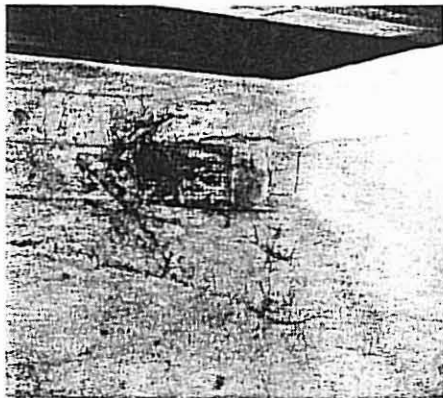
Foto 11. Mørtelrester og utvendig beplantning har redusert luftstrømmingen kraftig.

tette beplantninger, og regelen må derfor være at det må påses at luften fritt kan strømme gjennom ventilåpningene.

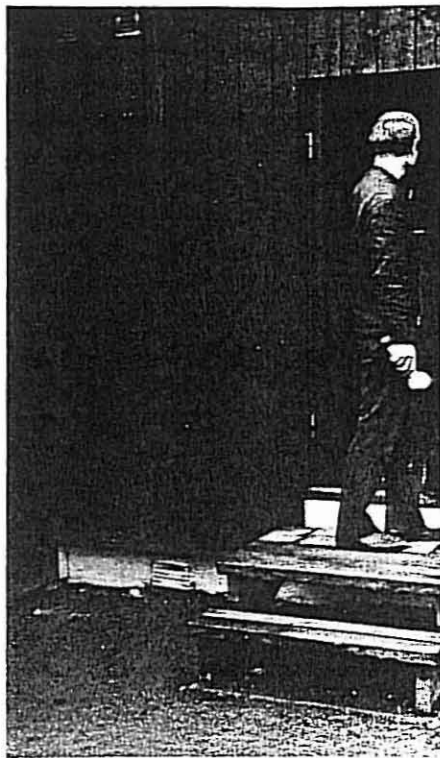
Foto 12. Ventilen ved grunnen ligger altfor lavt og har i tillegg sammenklemt dekkplate.

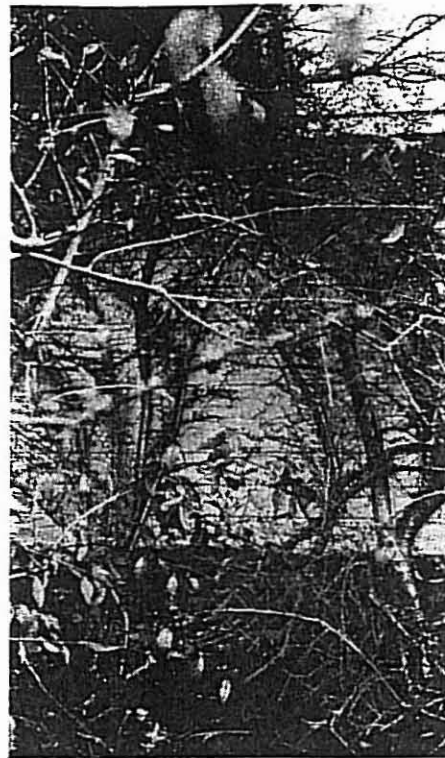
Foto 13. Ventil godt skjermet av beplantninger.

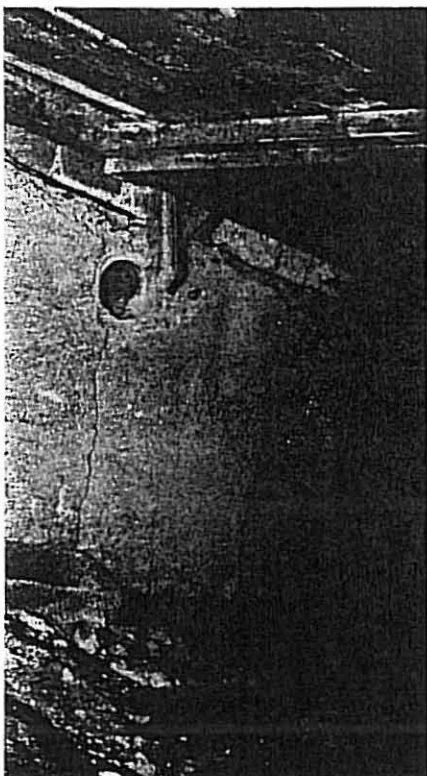
Foto 14. Skadet trebjelkelag i bak-kant av sokkel.

Hus med sokkeletasje og kryperom under beboelsesrom i sokkel har vist seg svært vanskelig å ventilere tilstrekkelig. Ventilene er vanligvis plassert i frontmuren, da terrenget ofte ligger over kryperomshøyden på gavlveggene. I de bakre hjørner vil det derfor oppstå luftlommer med temmelig stillestående luft, idet selve luftsirkulasjonen blir mellom kanalene i fronten, dvs. en-sidig ventilasjon. Skadene har vi også funnet i hjørnene og inn mot kjellermuren i bakkant. Se foto 14.

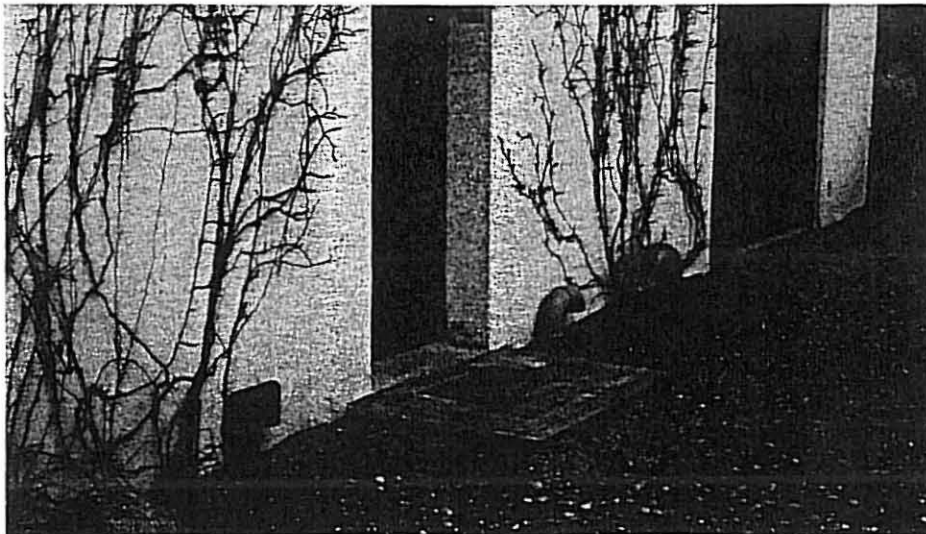
Foto 15. Ubrukbar ventilering av kryperom.

.. I noen tilfeller har heving av terrenget omkring huset ført til at ventileringen av kryperommene har måttet skje gjennom bøyde rør ut gjennom murene og opp over jordoverflaten. Denne type ventilasjon er lite egnet for kryperom av forskjellige årsaker. Snøen vil dekke over dem i vinterhalvåret, bøyn på røret betyr øket friksjon og dermed nedsatt gjennomstrømningshastighet og rørets form og beskyttelsesanordninger for overflatevann kan bety ekstra skjerming mot vind. Se foto 15 og 16.

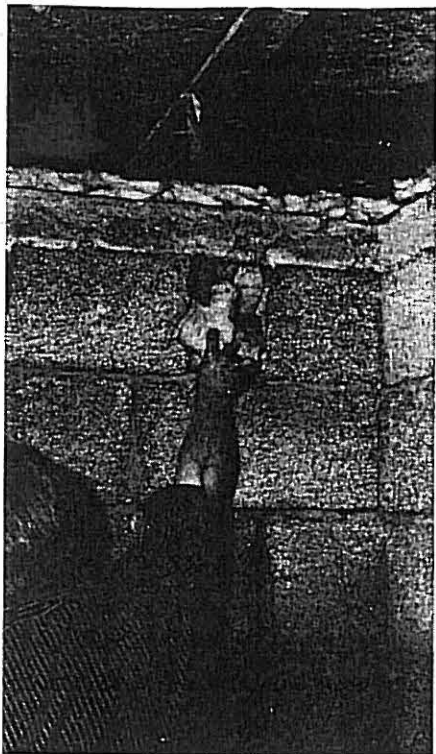
Foto 17. Ventilkanal tett med mineralull. Legg merke til soppskade på stubbloft.

Av frykt for at frosten kunne ødelegge fundamenter og forårsake frosne vann- og kloakkrør, var det vanlig i Tynset-området og delvis også ved Eidsvoll at ventilkanalene ble tettet igjen fra september/oktober til mai, dvs. i vinterhalvåret. Muligens hadde dette også sammenheng med frykten for å kunne få ubehagelig kalde golv med kuldegrader mot undersiden av bjelkelaget. Det de oppnådde å få, var imidlertid rik soppvekst på stubbloft og bjelker under de fuktforhold som var tilstede etter fukttransporten inn i kryperommet via luften om sommeren. Ventilasjonsluften om sommeren vil være varm og ha høy luftfuktighet. Denne luften vil, når den kommer inn i kryperommet, avkjøles og den relative luftfuktighet stiger. Vann vil derfor utfelles på de mange relativt kalde flater, og dette vil senere fordampe og tilføre luften i kryperommet fuktighet. Om sommeren vil ventilasjonen av den grunn tilføre kryperommet fuktighet. Det riktige ville derfor være å tette ventilene om sommeren og ventilere i den kalde årstid. Se foto 17 og 18

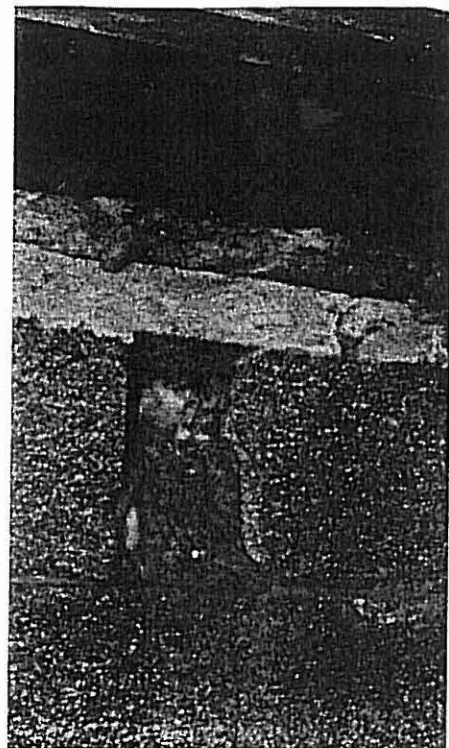
Foto 18. Tettet ventil, og godt tettet også mellom svill og mur.

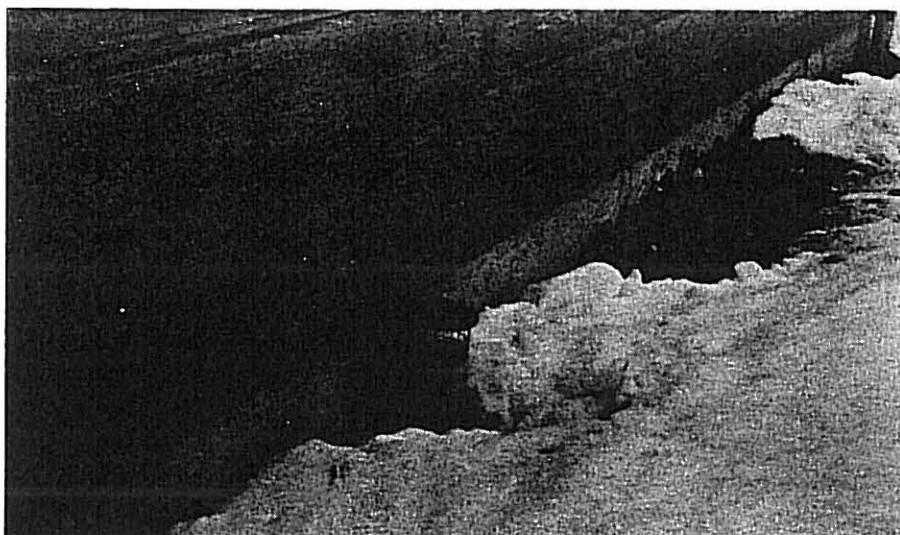
Foto 16. Ventil med dårlig virkningsgrad. I tillegg er denne tettet med mineralull.

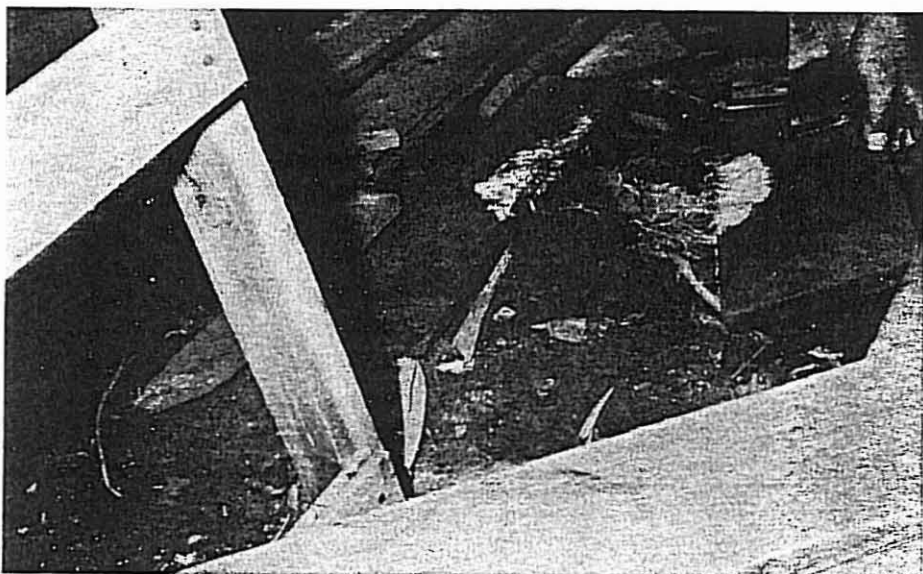
Ikke sjelden kom vi over kryperom som for en stor del var fylt med rester av tre-materialer og annet rask. Rommets overflate økes derved kolossalt, og med treets evne til å absorbere fukt, skaffer man seg et større magasin som det vil ta lang tid å ventilere ut.

Treverk i kontakt med grunnen vil lettere bli angrepet av sopp, og et angrep av til eksempel ekte hussopp kan ha sitt utspring i nettopp trerask på overflaten. Se foto 19.

Foto 19. Råte på materialrask i kryperommet.

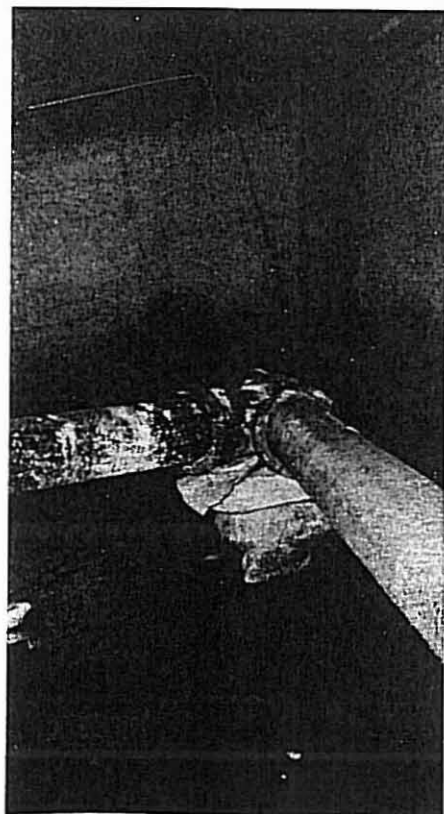
Foto 20. Lange rørtrekk.

Tilførselsledning for vann og kloakkledninger bør føres i grunnen gjennom kryperommet frem til husets sanitæranlegg, der de føres rett opp gjennom gulvet. På denne måten unngås rørtrekk gjennom kryperommet som kan hindre inspeksjon i enkelte deler, og ledninger som må isoleres godt mot frost. Se foto 20.

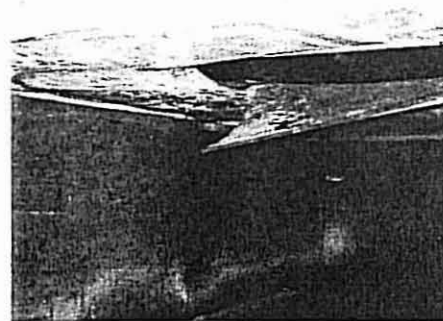
Trefiberplatene har den store svakhet at de deformeres sterkt under høy fuktighet, og ved uttørring har denne nedbøyningen lett for å bli permanent.

Skadene på trefiberplatene besto hovedsakelig i større eller mindre soppbelegg og at flere av platene hadde falt ned grunnet for stor nedbøyning. I godt ventilerte og tørre kryperom var trefiberplatene uskadede og helt rette.

Foto 21. Skader på trefiberplater i stubbloft.

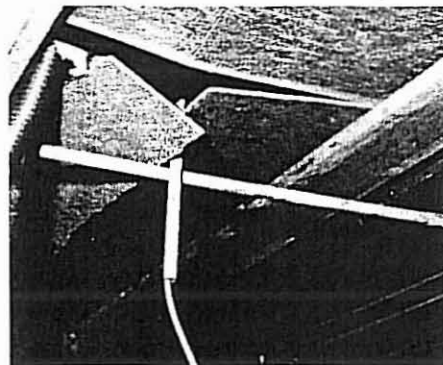
Skadene på stubbloft med asbestcementplater besto av brudd i platene med følgende nedfall av platebiter og isolasjon. Bruddene kunne skyldes svikt i bjelkelaget eller bevegelser på grunn av underdimensjonering av bjelker e. l.

Foto 22. Skader på stubbloft av eternitt.

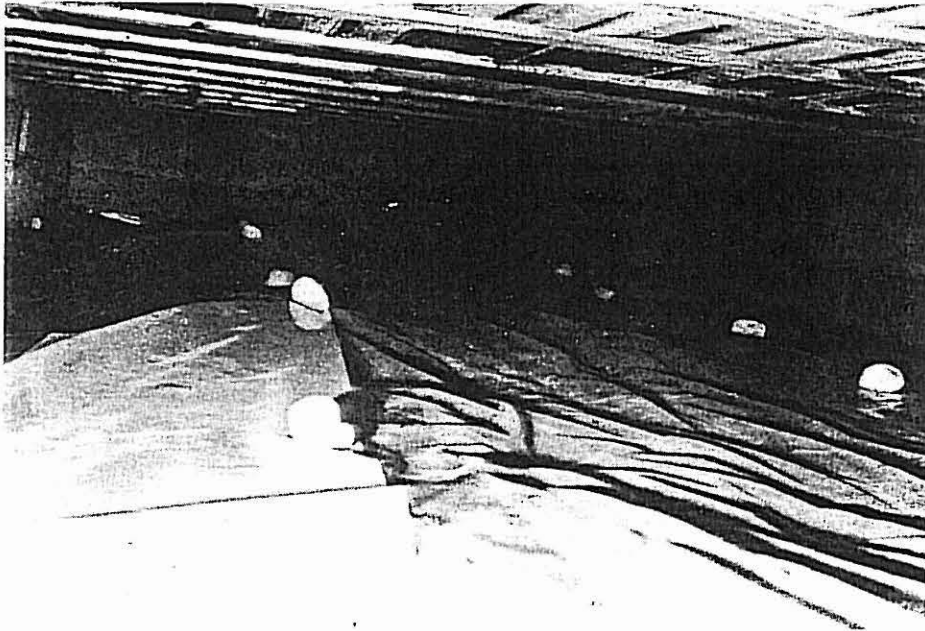
Foto 23. Kryperommet slik det skal være.

Undersøkelsen har vist at kontroll med utførelsen av kryperom er absolutt nødvendig. Kontrollen bør utføres av den kommunale byggekontroll og være på linje med til eksempel kontroll av drenasje, iso-

lasjon, armering o.l., slik at bjelkelaget over kryperommet ikke kan monteres før en er forvisset om at kryperommet er forsvarlig utført. Se foto 23.
