Utbedring av fuktskadede kjelleryttervegger

Delrapport 2 – Felt-, laboratorie- og beregningsmessige undersøkelser av tre metoder

Prosjektrapport 84

SINTEF Byggforsk

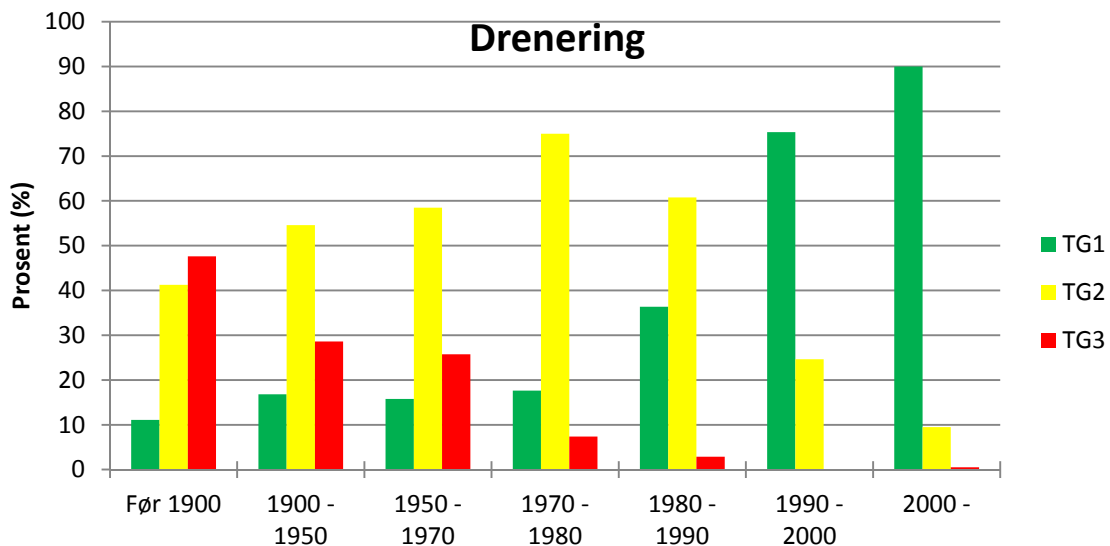
Fig. 1.2.4
Tilstandsgrader på drenering fordelt på byggeår.

Tilstandsgraden til ”drenering” er vist i figur 1.2.4. Med drenering omfattes blant annet utvendig fuktsikring, drenerende masser og dreneringsrør. Bedømmelsen av tilstandsgrad vil være basert på observerbare faktorer, siden inspeksjonen nødvendigvis ikke omfatter oppgraving og direkte inspeksjon av selve dreneringen. Observerbare faktorer kan f.eks. være eventuelle fuktproblemer observert på innsiden av kjellerveggen og kjellergolvet og utvendige forhold som terrengfall mot vegg eller manglende eller dårlig kapillærbrytende sjikt på utsiden av veggen. I tillegg er det uklart i hvilken grad inspektørene automatisk gir høye tilstandsgrader ut fra en betraktning av forventet levetid for utvendig drenering, f.eks. dersom boligen er eldre enn 20-40 år. Det er verdt å merke seg at ”drenering” har lavere tilstandsgrad enn ”kjellervegg” for bygninger yngre enn 40 år, mens det motsatte er tilfelle for eldre bygninger.

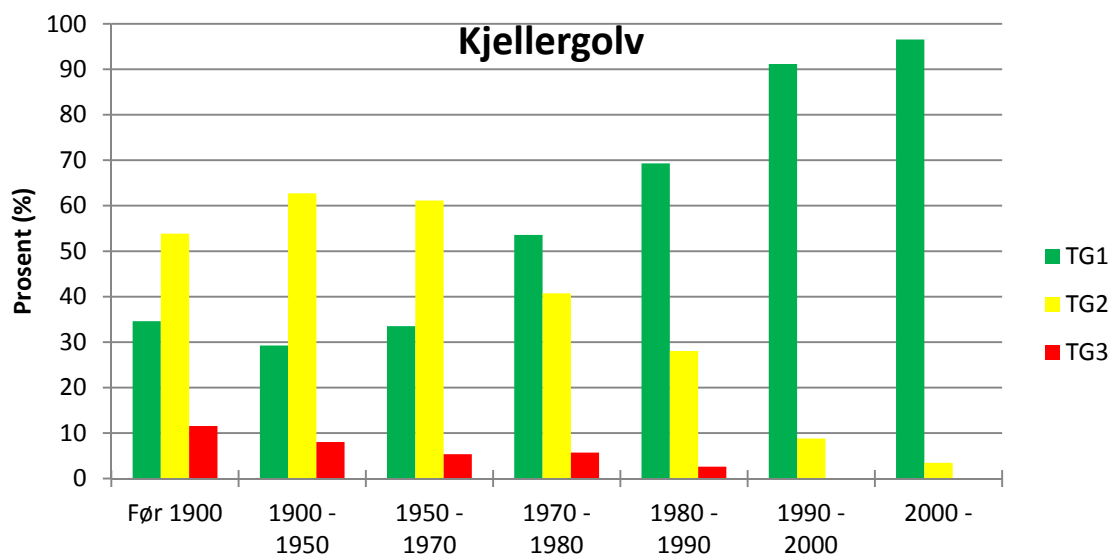
Fig. 1.2.5
Tilstandsgrader på kjellergolv fordelt på byggeår.

I tillegg til skader på kjellervegger opptrer selvfølgelig ofte skader på kjellergolvene samtidig. Det er derfor interessant å se tilstandsgrader på kjellergolvene som vist i figur 1.2.5 i sammenheng med tilstandsgradene til kjellerveggene. Vi kan se ganske klart at kjellergolv har vesentlig lavere

tilstandsgrader enn kjellerveggene. Dette har trolig å gjøre med blant annet at veggene er mest utsatt både for infiltrerende overflatevann utenfra og eventuelt kapillært oppsugd vann fra fundamentet. I tillegg vil veggene også trolig være mest utsatt for kondensproblematikk.

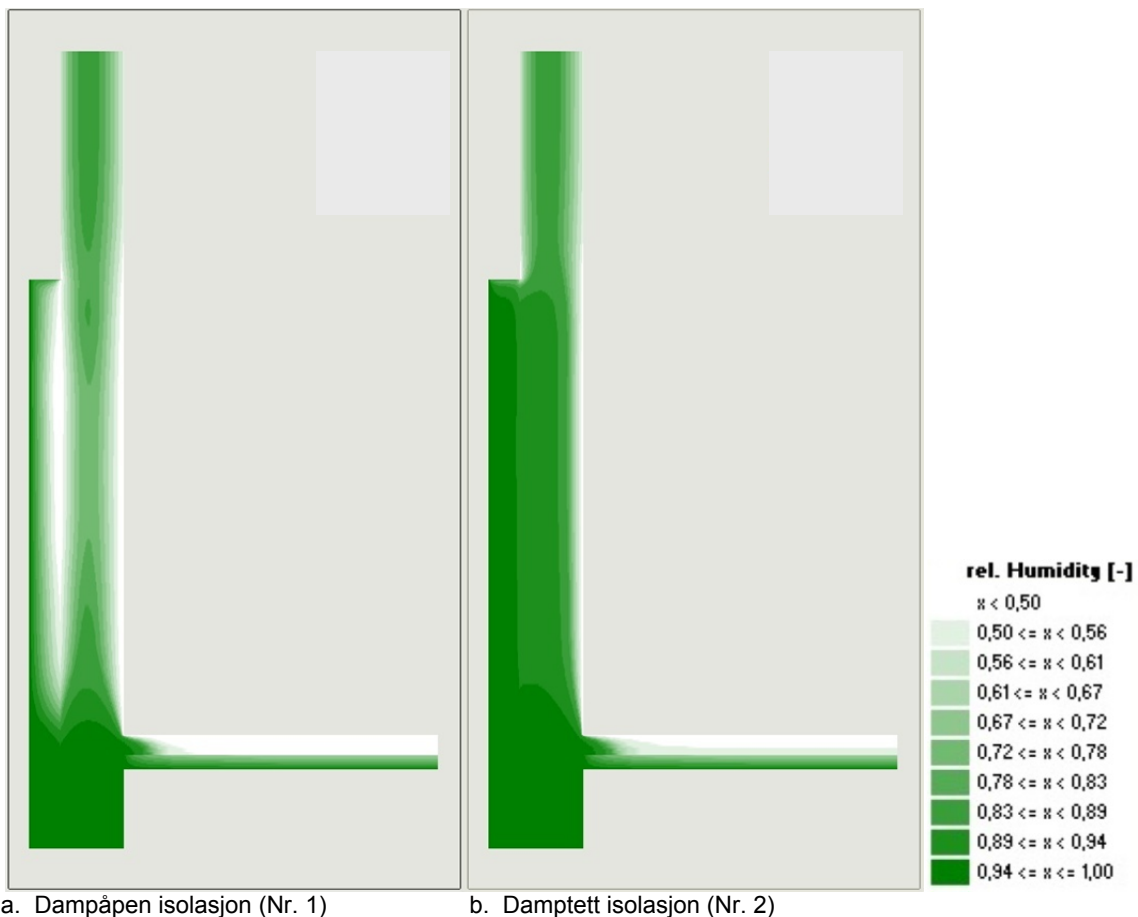
Fig. 2.2.5

RF-fordelingen er vist for hele vegg i figur 2.2.5 for beregningstilfelle nr. 1 og 2 etter ett års beregning. Vi kan se at for tilfellet med dampåpen utvendig isolasjon tørker betongen raskere enn for tilfellet med damp tett isolasjon, men spesielt den utvendige delen tørker raskere. Vi kan også observere at deler av det kontinuerlige kapillære fuktoptaket fra fundamentet ser ut til å tørke mot utsiden.

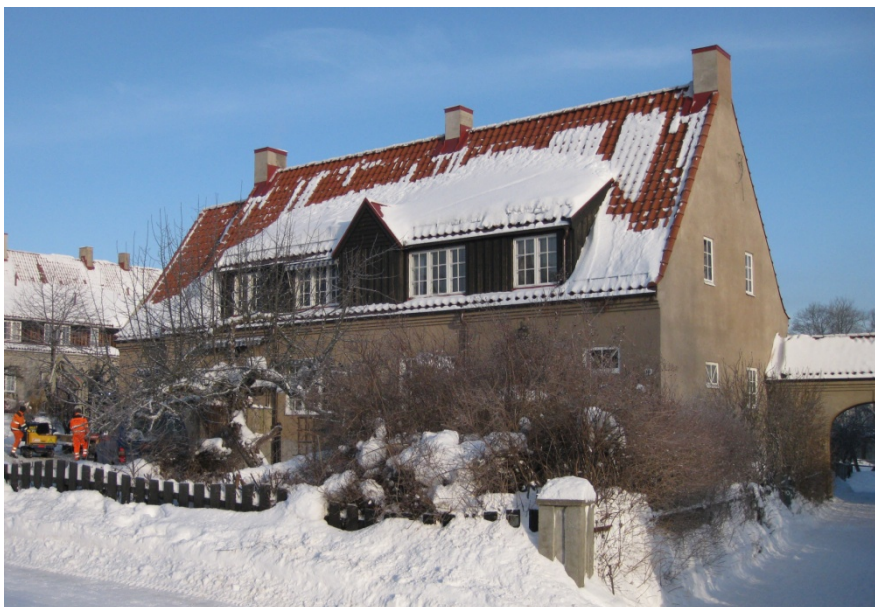
Fig. 2.3.1
Måleobjekt 1 – Hagebyen i Oslo

Formålet med dette feltmåleprosjektet var å følge opp den potensielle uttørringen i en eldre kjellermur i perioden etter rehabilitering med utvendig dampåpen isolasjon. Det aktuelle huset ble bygd rundt 1920 og ligger i Hagebyen i Oslo, se figur 2.3.1. Kjellerveggen består av 400 mm betong (type sparemur), og kjelleren er en uoppvarmet kjeller for lagerformål. I løpet av årene hadde man opplevd problemer med avskalling av puss og maling på veggen på grunn av fukt som hadde trengt gjennom utenfra eller blitt sugd opp gjennom fundamentet, slik som vist i figur 2.3.2.

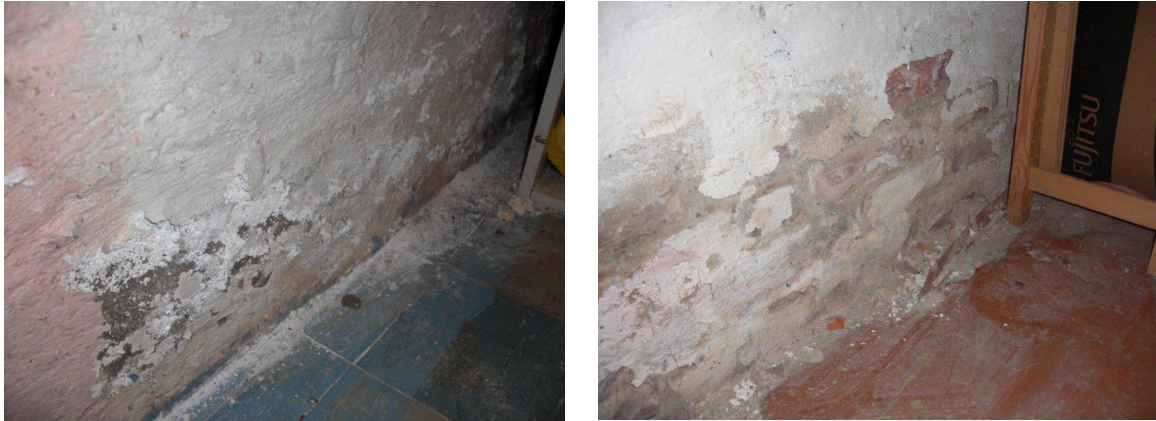
Fig. 2.3.2
Eksempler på skader på innvendig overflate i kjelleren på grunn av inntrengende fukt utenfra.

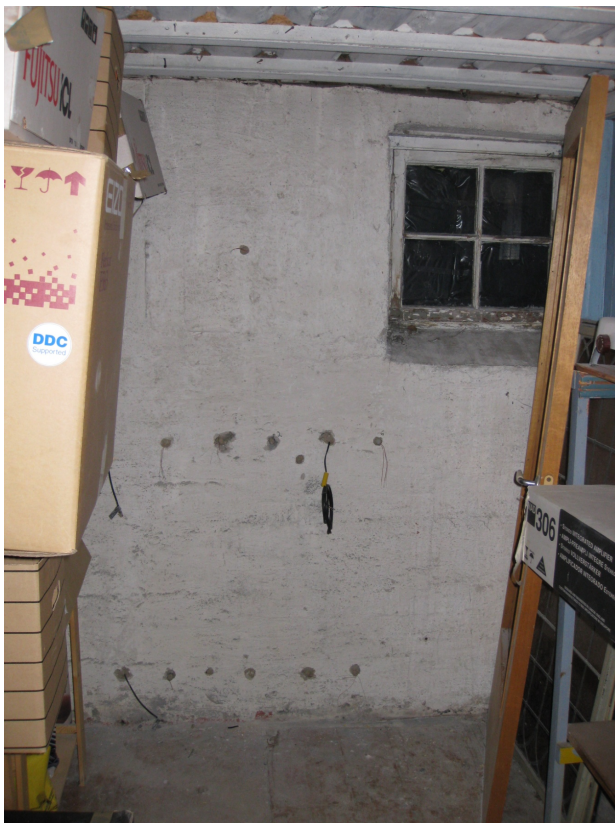
Fig. 2.3.4
Oversikt over plassering av alle sensorene.

Måling av RF ble gjennomført i to høyder over golvet ($H = 100$ mm og 1000 mm), og i forskjellige dybder, se figur 2.3.3 og 2.3.4. Hull ble boret til den ønskede dybden, og RF-sensorene (type Humiguard) ble forseglet nært måledybden i tillegg til forsegling ved betongoverflaten. RF og temperatur ble målt manuelt med 1-2 måneders intervaller mellom hver måling. For å kontrollere at RF-målingene viste korrekte resultater gjennomførte vi også tilsvarende målinger med treprober i borhull i samme dybder og høyder. Resultatene fra sistnevnte er ikke vist her, men samsvarer rimelig bra med RF-målingene med Humiguard-sensorer. Innetemperatur- og RF ble dessuten logget kontinuerlig ved hjelp av en mini-logger.

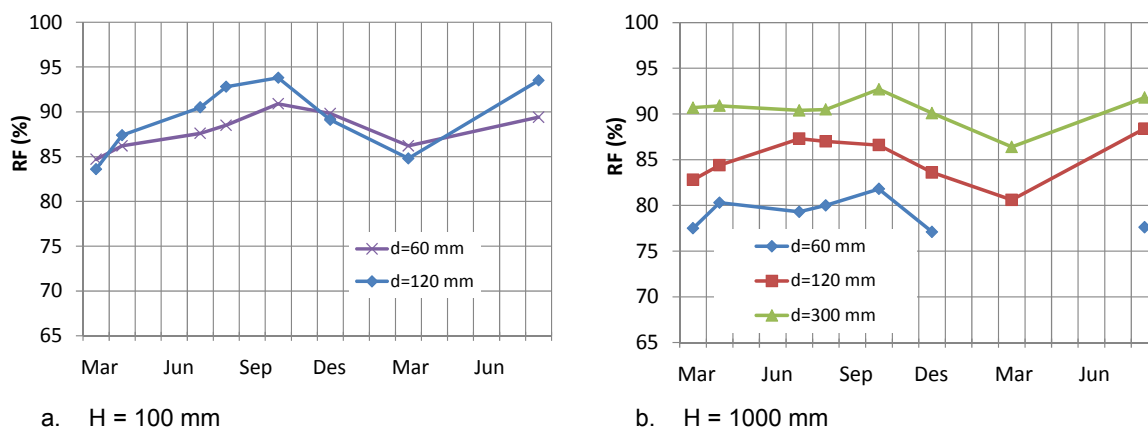
Fig. 2.3.5 RF i forskjellige høyder og dybder i kjellervegger i perioden mars 2010-august 2011.

I perioden oktober 2010 til mars 2011 ser vi imidlertid av figur 2.3.5 en viss reduksjon i RF. Dette kan samsvare med at det i denne perioden måles den største målte temperaturforskjellen over isolasjonen for hele måleperioden.

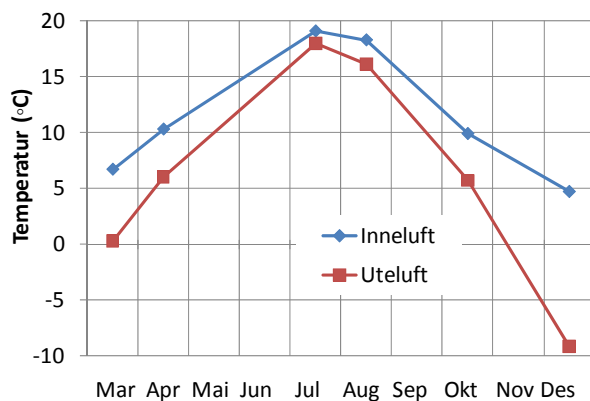
Fig. 2.3.6 Temperatur i inne (kjeller)- og utelufta i perioden mars-desember 2010.

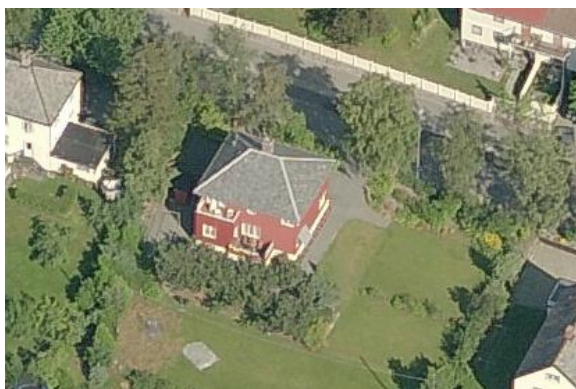
Figur 2.4.1
Måleobjekt 2 – Enebolig/barnehage i Trondheim.

Formålet med dette feltmåleprosjektet var å følge opp den potensielle uttørkingen i en eldre kjellermur i perioden etter rehabilitering med utvendig dampåpen isolasjon. Bygningen som ligger i Trondheim er opprinnelig en enebolig som ble bygd ca. 1930, se figur 2.4.1. Bygningen var under rehabilitering i 2009/2010 for å tas i bruk som barnehage etter rehabilitering. Kjellerytterveggene er hulmur i tegl, med ca. 11 cm tykkelse på hver vange, og ca. 11 cm tykkelse på luftrom mellom vengene. Total tykkelse på kjellerytterveggen er ca. 33 cm. Bygningen ligger i en slak skråning, og de omliggende masser har stort innslag av leire.

I september 2009 ble det gjennomført oppgraving rundt bygningen, etablert ny drenering og montert 100 mm dampåpen EPS-isolasjon av type Isodren ($\mu = 4,4$) under bakkenivå på utsiden av kjellerytterveggen og deretter en grunnmursplate mot grunnen, og til slutt gjenfylling med eksisterende masser, se figur 2.4.2 og 2.4.3. Det er verdt å merke seg at Isodrenisolasjonen markedsføres som en drensplate (isolasjon med drenerende effekt), det vil si det skal ikke være nødvendig med en grunnmursplate på utsiden av isolasjonen for å hindre vanninntrenging i isolasjonen. Her er altså grunnmursplaten montert som en tilleggssikkerhet.

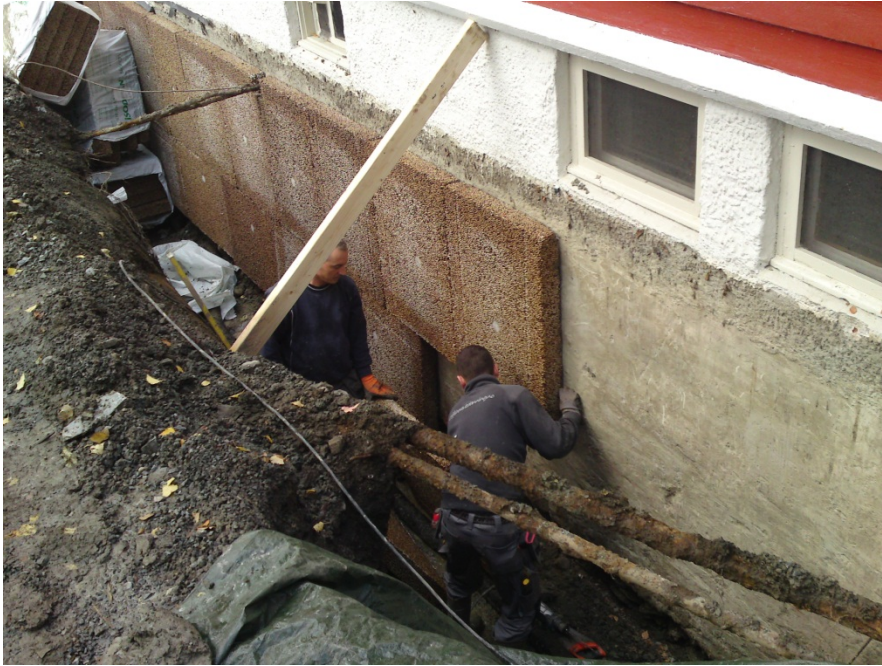
Figur 2.4.2
Montering av Isodren-platen.

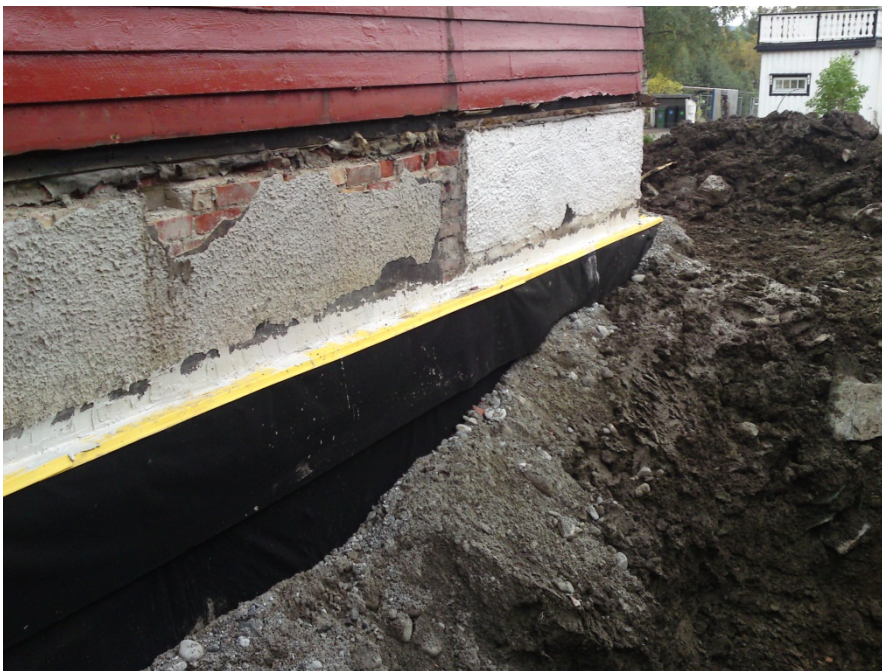
Fig. 2.4.3
Etter montering av utvendig grunnmursplate og innpussing av toppbeslag (gult plastbeslag).

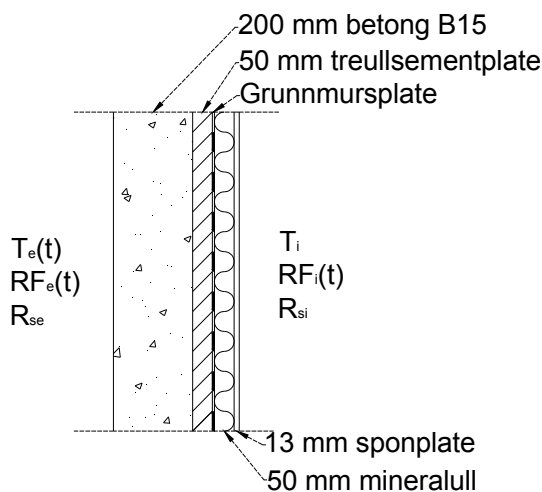
Fig. 3.2.1
Referansevegg

Videre synes det opplagt at risikoen for kondens er størst hvis den eksisterende veggen har liten varmemotstand, f.eks. kun består av betong med liten tykkelse. Det ble likevel valgt å definere en referansevegg hvor den opprinnelige veggen har en viss varmemotstand, dvs. vi tok utgangspunkt i en eldre betongvegg med 50 mm treullsement på innsiden ($\lambda = 0,08 \text{ W/mK}$). Byggeforskriftene fra 1949 fastsatte for første gang krav til minimums varmeisolering av kjelleryttervegger som medførte at denne løsningen ble svært vanlig etter 1949. Referansekonstruksjonen (etter rehabilitering) er vist i figur 3.2.1.

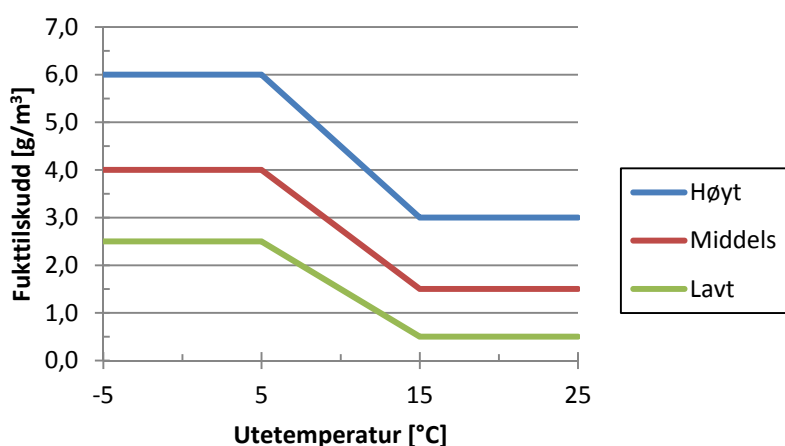
Fig 3.2.2

Fukttilskudd er benyttet som mål på inneluftas luftfuktighet. "Middels" er benyttet som standard i beregningene.

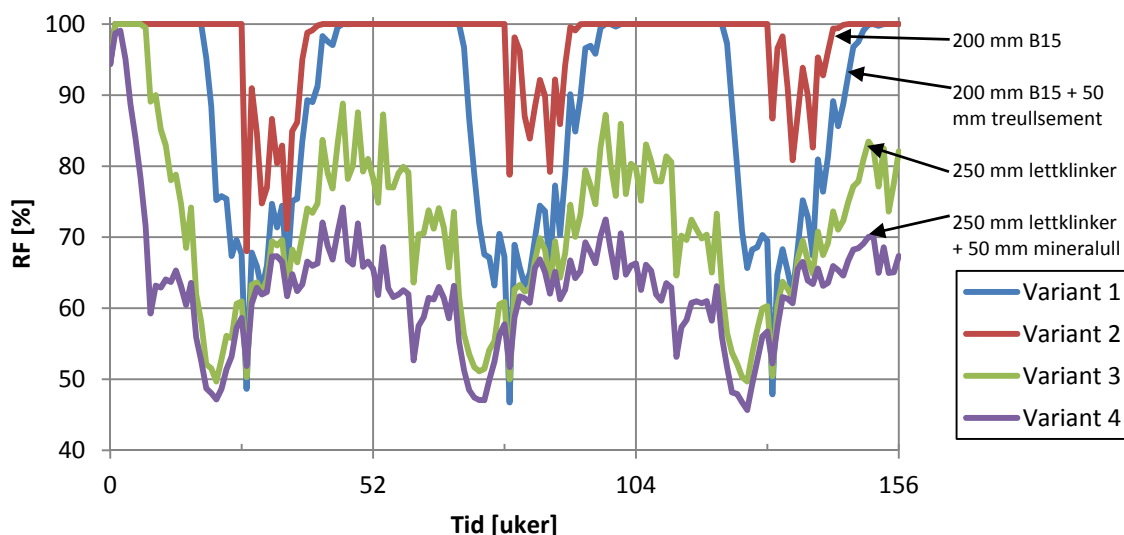
Fig 3.2.4
RF i grensesnitt grunnmursplate/mineralull for beregningstilfelle 1 – 4 (50 mm mineralull i utforing).

RF på innsiden av grunnmursplaten for varierende varmemotstand er vist i figur 3.2.4 for 50 mm varmeisolasjon i utforingen. Vi ser at for variantene med lav varmemotstand i eksisterende grunnmur (nr. 1 og 2) er RF = 100 % i store deler av vintersesongen, noe som bidrar til det relativt høye muggvekstpotensialet. For variant 3 og 4 som har relativt høy varmemotstand i eksisterende grunnmur ser vi at RF etter de første par månedene stort sett holder seg under 80 % RF. Muggvekstpotensialet for disse to variantene er derfor for henholdsvis år 2 og 3 tilnærmet lik null.

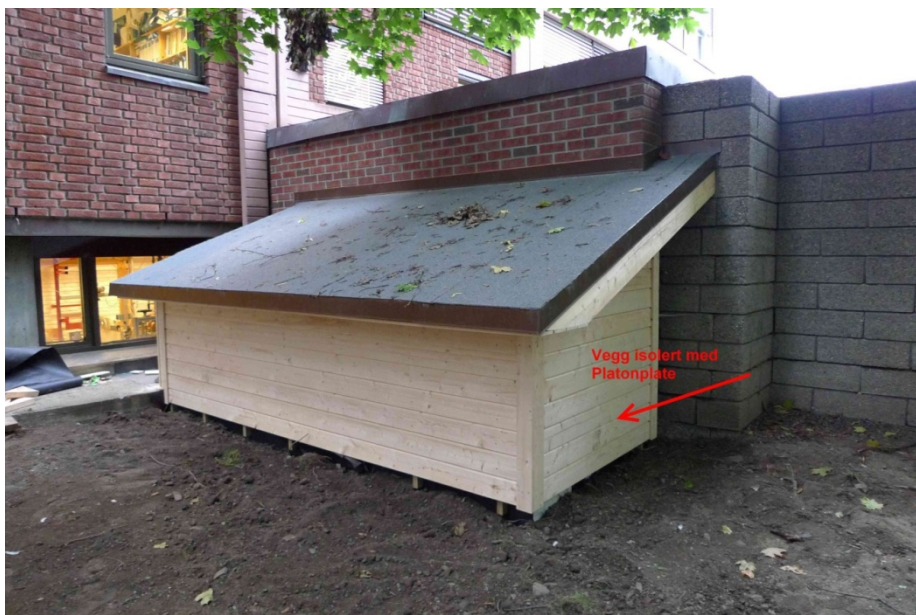
Fig. 3.3.1
Forsøkshus med gavlvegg som under terreng er innvendig isolert med en Platon Multi plate, se figur 3.3.1. 1,2 m av veggen er under terrengoverflate.

- Drenerende masser
- 150 mm betongvegg
- Platon multi knasteplate
- 50 mm stående lekter, c/c 600 mm
- 50 mm Glava mineralull mellom lektene
- 9 mm gipsplater

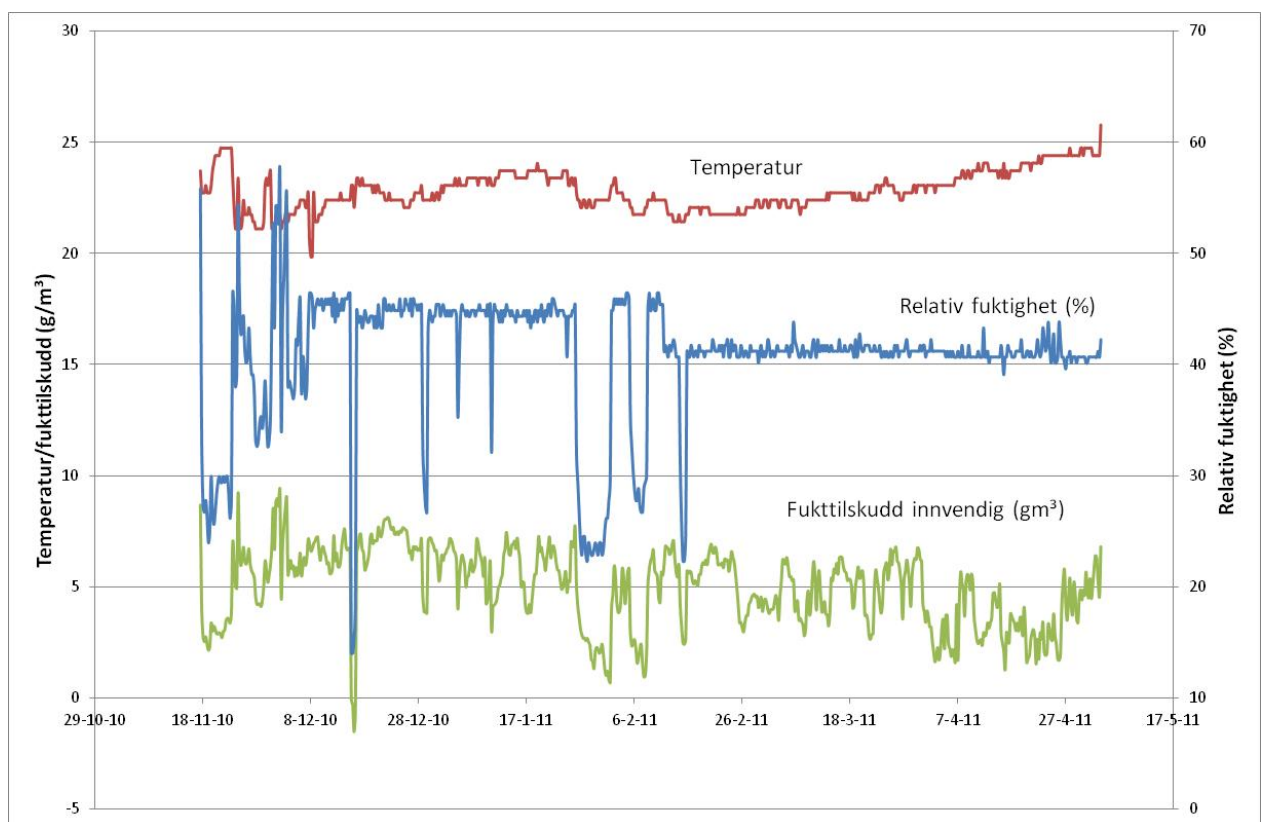
Fig. 3.3.3
Lufttemperatur, relativ fuktighet og innvendig fukttilskudd (g/m³)

Målingene og befuktingen av rommet startet i midten av november 2010. Fram til midten av februar 2011 hadde rommet et klima ca. 23°/45 % RF, avbrutt av perioder med stans i befuktingen. I perioden fram til 1.5.2011 ble befuktingen senket til ca. 40 % RF. Se figur 3.3.3. Figuren viser også befukterens fukttilskudd i rommet i g/m³ i hele perioden.

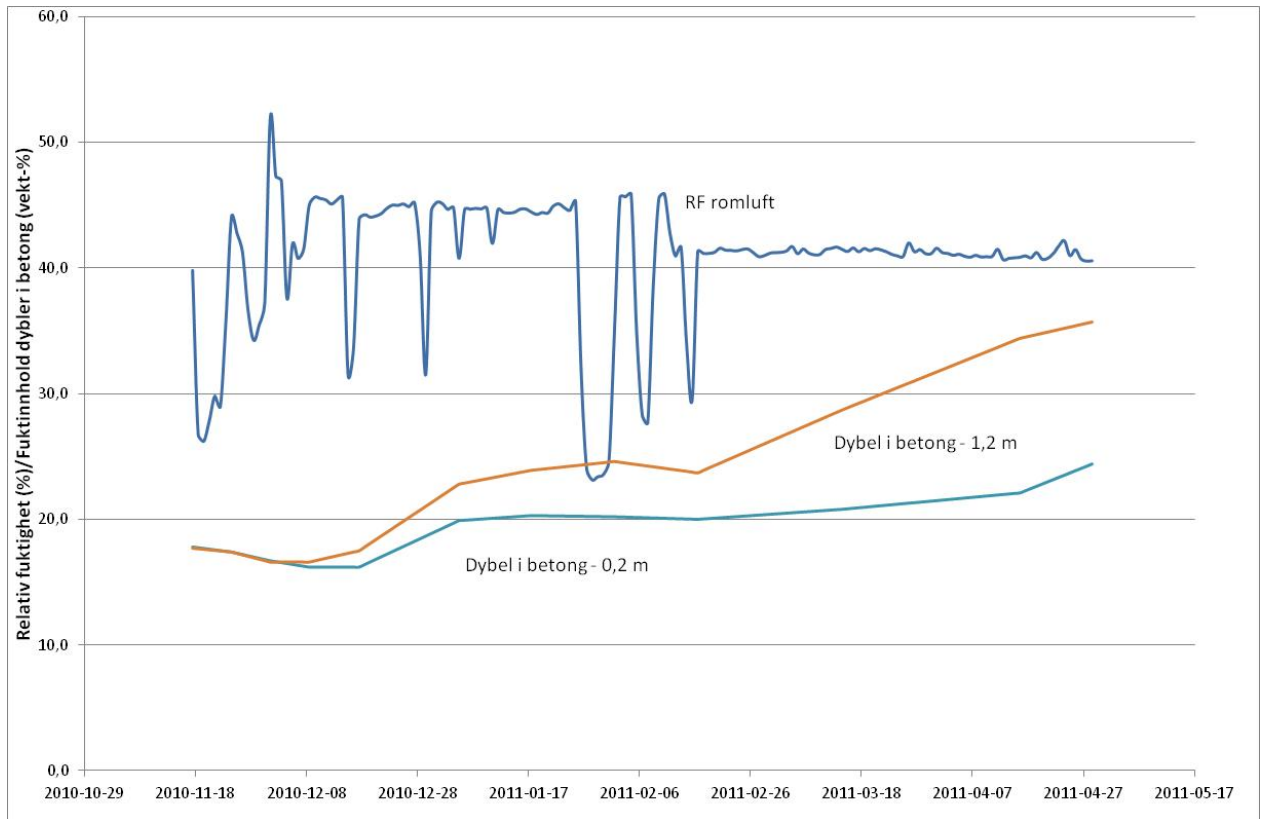
Fig. 3.3.5
Fuktinnhold bøkedybler boret inn i innvendig betongoverflate. Dybel-plassering er i meter over gulvoverflate.

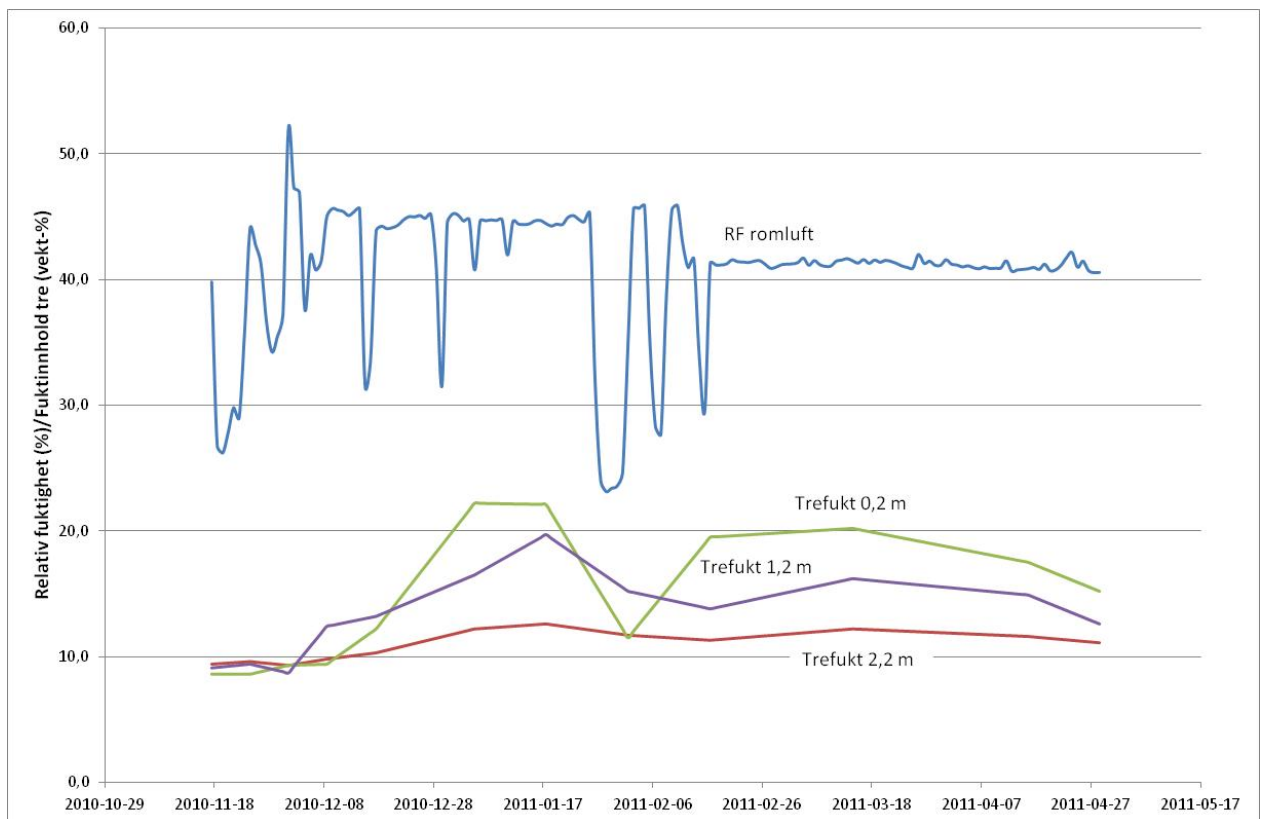
Fig. 3.3.6
Fuktinnhold bøkedybler boret inn i stender. Dybel-plassering er i meter over gulvoverflate.

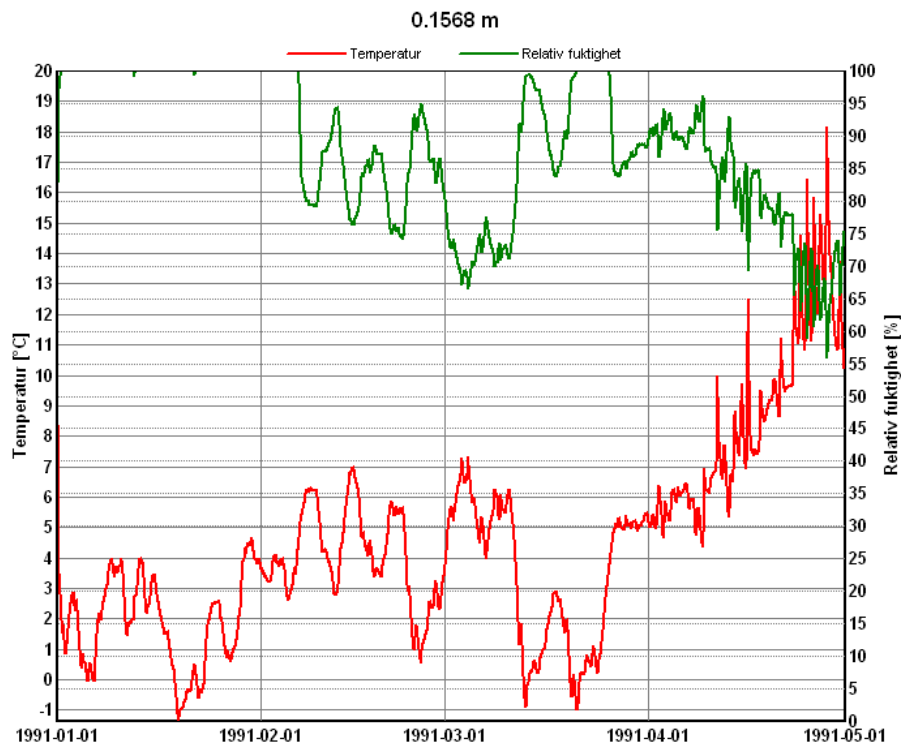
Fig. 3.3.8
Beregnet temperatur og RF i sjiktet mineralull/knasteplate. Fuktklasse 1 etter ISO 13788 (fukttilskudd 2 g/m^3 i vinterhalvåret). Beregningene gjelder for nivå 1,2 m over golvoverflate. Grensebetingelser ved beregningene (romtemperatur og jordtemperatur på utsiden av veggen) er målt.

Figur 3.3.8 viser beregnet forløp av temperatur og fuktighet i konstruksjonen. Beregningene er gjennomført med WUFI Pro 5, og gjelder for en høyde 1,2 m over golv. Fukttilskudd er 2 g/m³. Som utvendig temperatur (utvendig grensebetingelse) er det benyttet målt overflatetemperatur på betongveggen.

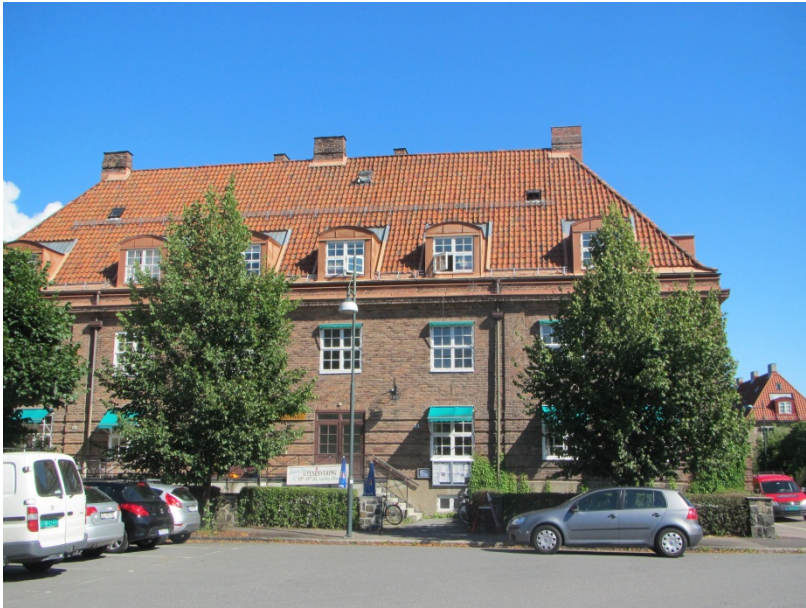
Fig. 4.2.1
Måleobjekt 3 – Havebyen Oslo

Formålet med dette feltmåleprosjektet var å følge opp den potensielle uttørkingen i en eldre kjellermur i perioden etter installering av et elektrosmose system. Systemet som ble benyttet er basert på såkalt pulset likestrøm, og markedsføres av EPT AS. Det aktuelle huset ble bygget rundt 1920 og ligger i Havebyen i Oslo, se figur 4.2.1. Kjellerveggen består av ca. 550 mm betong (type sparemur), og kjelleren brukes til lagerformål og delvis møtelokale. I løpet av årene har man

Ved årsskiftet 2009/2010 ble elektroosmosesystemet montert, men ble først startet opp i mars 2010. Ingen utvendige tiltak ble gjennomført. Figur 4.2.2 og 4.2.3 viser henholdsvis utvendige forhold rett utenfor måleområdet og høydeangivelser for rommet og utvendig grunn.

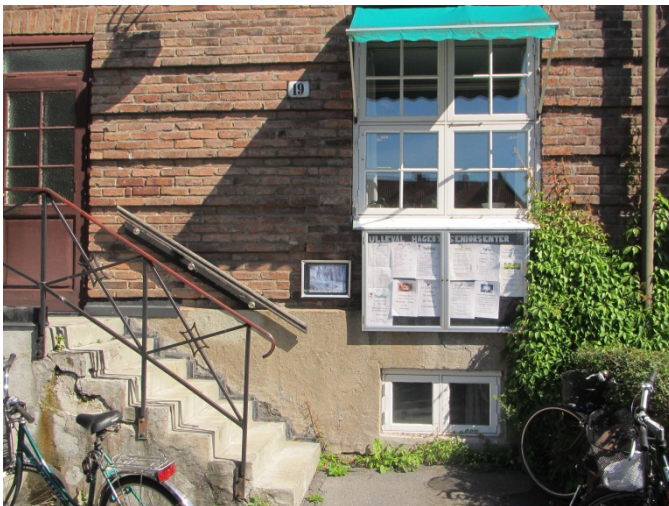
Fig. 4.2.2
Utsiden av måleområdet.

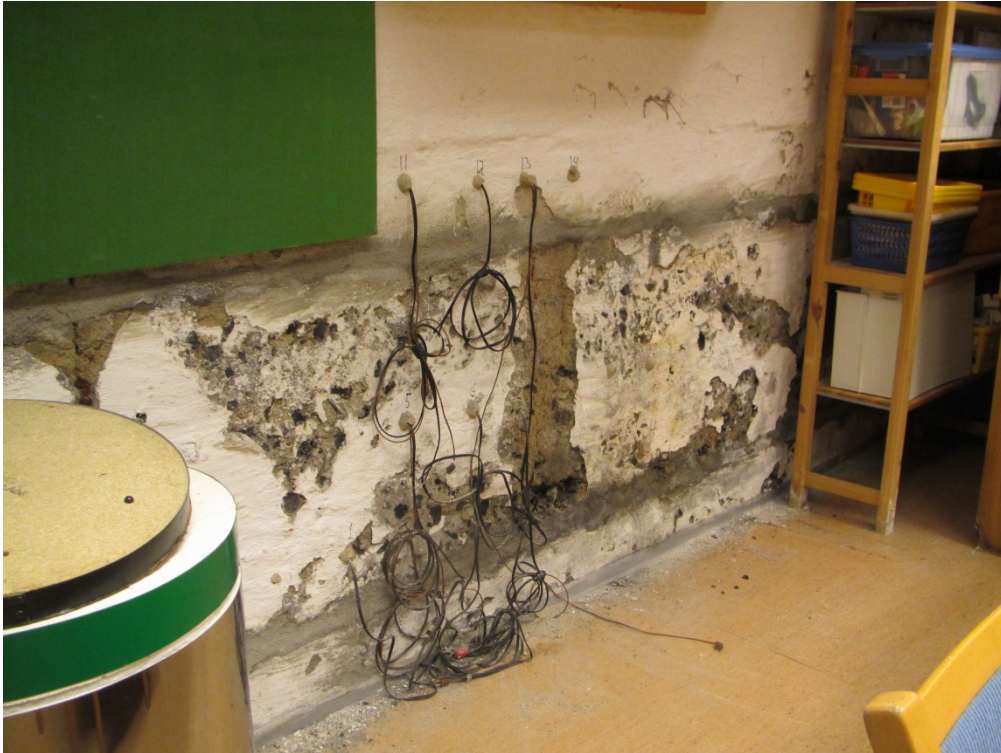
Fig.4.2.4
Plassering av målesensorer i veggen.
