No 9 - 2013

Flislagte svømmeanlegg.

Del 1: Elastiske fuger i golv.

Av Arne Nesje,
Sekretariatsleder i Byggkeramikforeningen

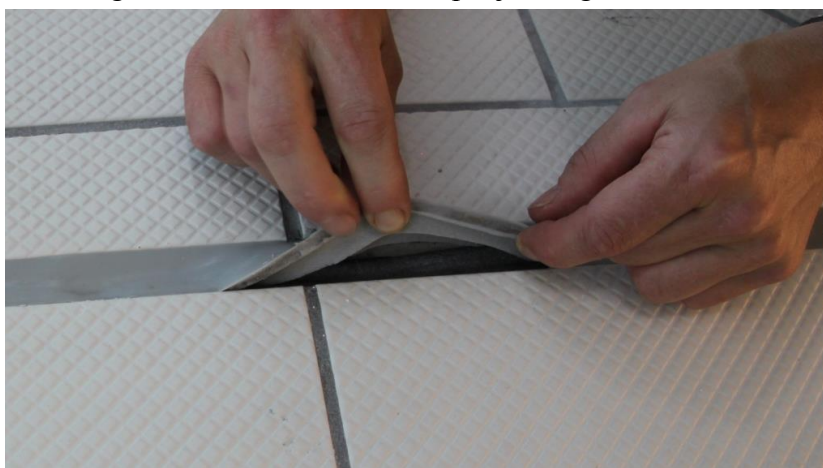
Figur 2: Fugemasser med bredder på 20 – 25 mm kan løsne fra fliskanten.

De som vedlikeholder svømmeanleggene erfarer at slike brede fuger lett løsner fra fliskantene. Der dette skjer så samler det seg stillestående vann i og under spalten, med risiko for bakteriegroing.

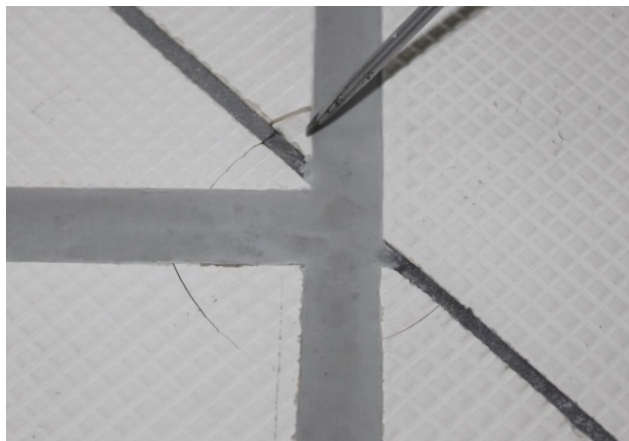
Figur 3: Typisk fugeområde med skråkappede fliser der knusing kan opptre.

Framfor å kappe eller tilpasse flisplasseringen så hender at flisen limes noe sideforskjøvet i forhold til spalteåpningen under. Får man stor trykkbelastning på flisen eks. hardt hjul og underlaget er ettergivende så kan den knekke som vist på figur 3. Her kreves stor nøyaktighet både i betong- og flisarbeidene så over- og underliggende fugespalte korresponderer med hverandre. Betongkant og fugebånd må ligge så flisen får god understøttelse. Det må så være 100 % limdekning under flisen helt ut til fugekanten. Da reduseres risikoen for kantknusing.

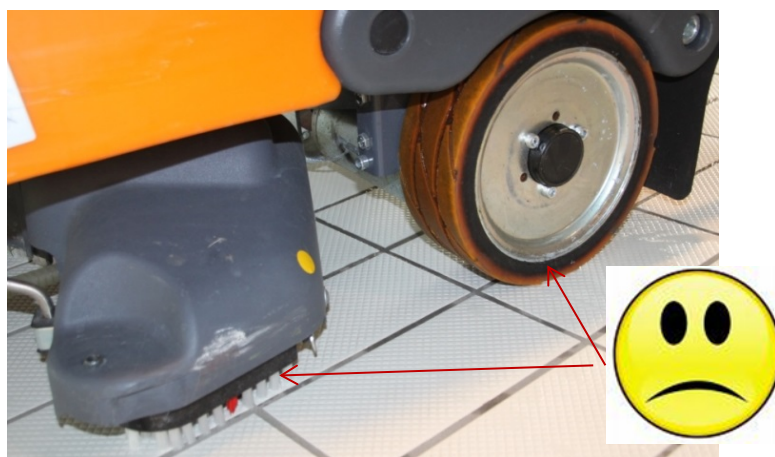
I forbindelse med rengjøring av gulvflater bruker noen svømmehaller tunge vaskemaskiner med harde gummihjul. Dette kan medføre både flisknusing langs fuger samt børstene kan medføre oppruing av selve fugemassen. Generelt bør man unngå tungt rengjøringsutstyr der hvor man har myke elastiske fuger. Det finnes lett rengjøringsutstyr med myke hjul som er skånsom for flisflaten.

Figur 7: Elastiske fuger er sårbare for harde hjul og stive skurebørster.
