No 4 - 2013

## Keramiske fliser reduserer reparasjonsomfanget i fuktskadde kjellere.

### Eksempler på skader og om valg av vannrobuste løsninger.

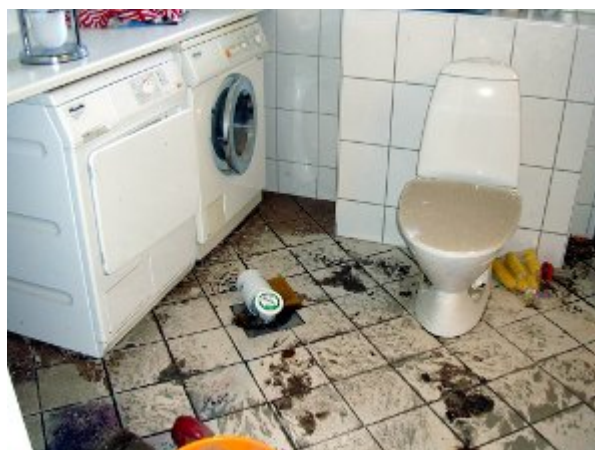
*Figur 1: Kledning av kjellere og underetasjer med plater og fliser gir robuste vegger om oversvømmelser skulle opptre. (Foto: IF)*

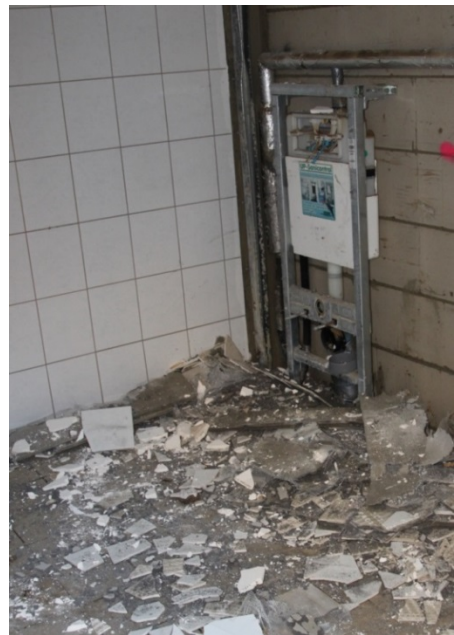
Rommet i kjelleren var innredet som bad og vaskerom. Ytterveggene vist på figur 2 var murte. Veggene til venstre var pusset og satt flis på. Veggene til høyre var utlektet med stålstendere og gips fordi man skulle ha plass for innebygget, vegghengt klosett. Grunnet ekstremvær og flom ble kjellerrommene oversvømt. Vann hadde det trengt inn i hulrommet ved WC-sisternen og gipsplateveggen ble skadet. Da uttørring og utbedring startet måtte denne plateveggen rives og bygges opp på nytt, da med våtromsplater av polystyren. Nabovæggen med fliser på å pusse mur var skadefri og ble bare tørket ut.

*Figur 2: Den fuktømfintlige gipsplateveggen til høyre hadde ikke tålt påkjenninger og måtte rives.*

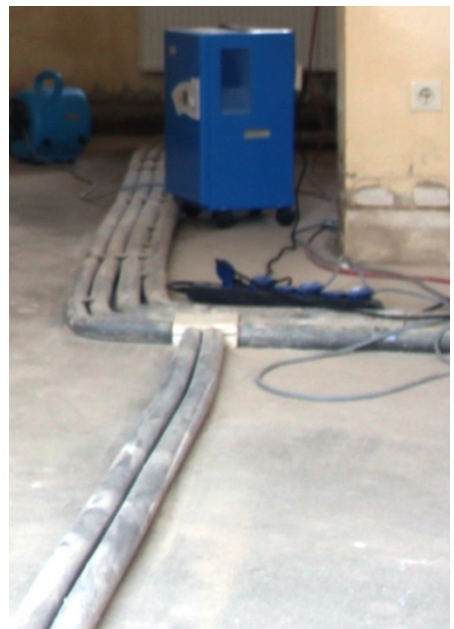
Rommet vist på figur 3 som ble brukt som kjellerstue hadde støpt betongsåle som var isolert med mineralull, oppført med tilfarere i tre og det var lagt golvbord. Huset ble utsatt for oversvømmelse som rant utover kjellergolvet. Ved utbedring måtte alt trebasert materiale samt isolasjonen fjernes. Store byggtørkere ble brukt for å få ut fuktmengden i underlag og opptrukket vann i veggene som besto av pusset mur.

*Figur 3: Trebaserte golvmaterialene ble fjernet til ned på betongen og kraftige byggtørkere ble brukt for fuktjerning.*

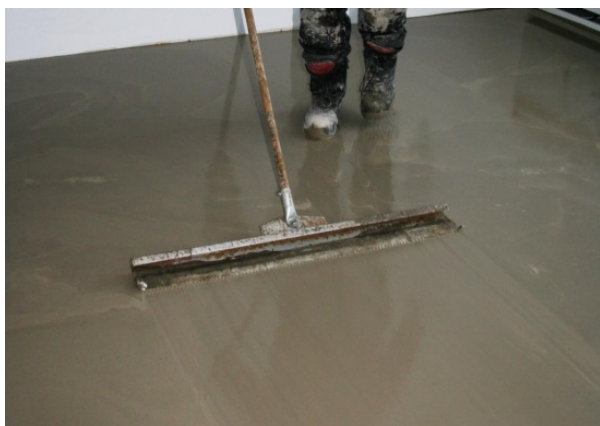
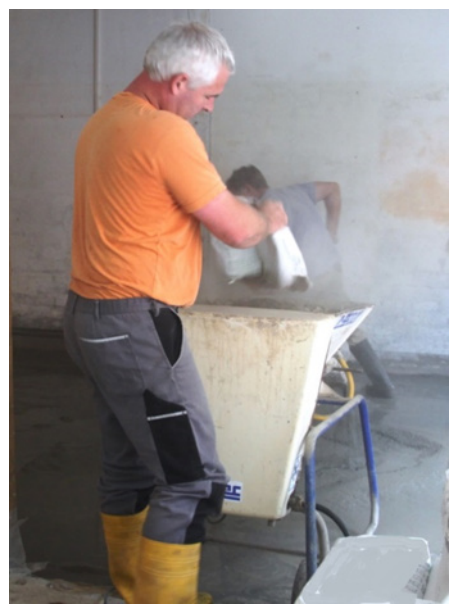
Huset ligger i et flomutsatt strøk og byggeieren bestemte da at golvet skulle bygges opp igjen med kun fuktrobust materialer. Det ble lagt på selvutjevne golvavretningsmasse som underlag for fliser.

*Figur 4a og b: Selvutjevne golvavretningsmasser ble blandet og lagt utover, klar til flislegging.*

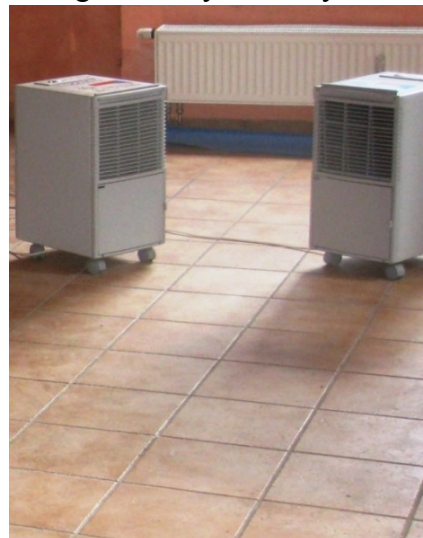
I entreen i sokkeletasjen hadde huseieren opprinnelig valgt fliser da han mente det ville blir mye tråkk med våte sko. Undergolvet var bygget med trykkfast plast isolasjon, påstøp og fliser. Som en ekstra sikkerhet hadde de lagt påstrykningsmembran grunnet frykt for mye vannsøl fra inngangspartiet. Etasjen ble oversvømt. Etter oversvømmelsen ble gjørma vasket borte og skadeundersøkelse foretatt. Det ble kontrollert at betongen fortsatt var tørr. Den dampåpne påstrykningsmembranen hadde beskyttet støpe- og avretningsmassen. Langs overgangen mellom golv og vegg ble det registrert noe fuktnevisig der membranene var avsluttet. Undergolvet her besto materialer som tåler vann. Etter noe tid med byggtørkere ble golvet erklært "friskmeldt". Kostnadene ved utbedring av dette arealet ble begrenset til rengjøring og byggtørring. Golvet kunne raskt tas i bruk igjen. Hadde det vært brukt fuktømfintlige materialer hadde det medført betydelig mer tid før lokalet kunne tas i bruk igjen og betydelig høyere kostander for utbedring.

Figur 5: Det rengjorte golvet fikk stå og tørke noe tid og ble så tatt i bruk igjen.
