Rapport

Rangeringsprosjekt bildekk/veidekker- støymålinger

EMNEORD:
Akustikk
Støy
Bildekk
Målinger**VERSJON**
01**DATO**
2012-03-05**FORFATTERE**
Truls Berge
Frode Hauklønd**OPPDRAGSGIVER(E)**
Klima- og forurensningsdirektoratet**OPPDRAGSGIVERS REF.**
Svein Klausen**PROSJEKTNR**
90E379**ANTALL SIDER OG VEDLEGG:**
26 + vedlegg**SAMMENDRAG**

Det er foretatt støymålinger (dekk/veibanestøy) av i alt 10 sommerdekk for personbil. Dekkene er målt med CPX-tilhenger på i alt 21 standard, norske veidekker i Region Midt og Region Øst. Veidekkene omfatter både eldre og nylagte (ikke eksponert for vinterforhold). De omfatter veidekker med maksimal steinstørrelse fra 6 til 16 mm. Flest dekker er det med 8 og 11 mm.

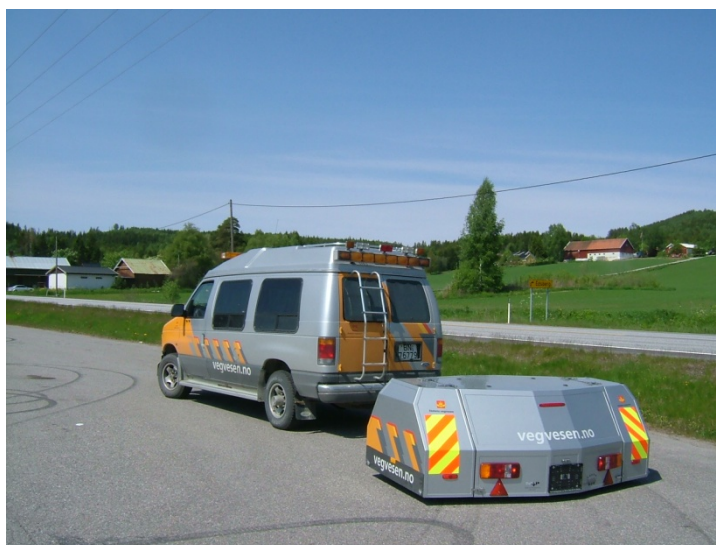
Figur 2.1 CPX-tilhenger, Statens vegvesen

Målingene er gjennomført med CPX-tilhengeren, til Statens vegvesen, se figur 2.1.

Denne tilhengeren muliggjør parallelle målinger med to ulike bildekk (av tilnærmet samme dimensjon), montert på hver side av tilhengeren.

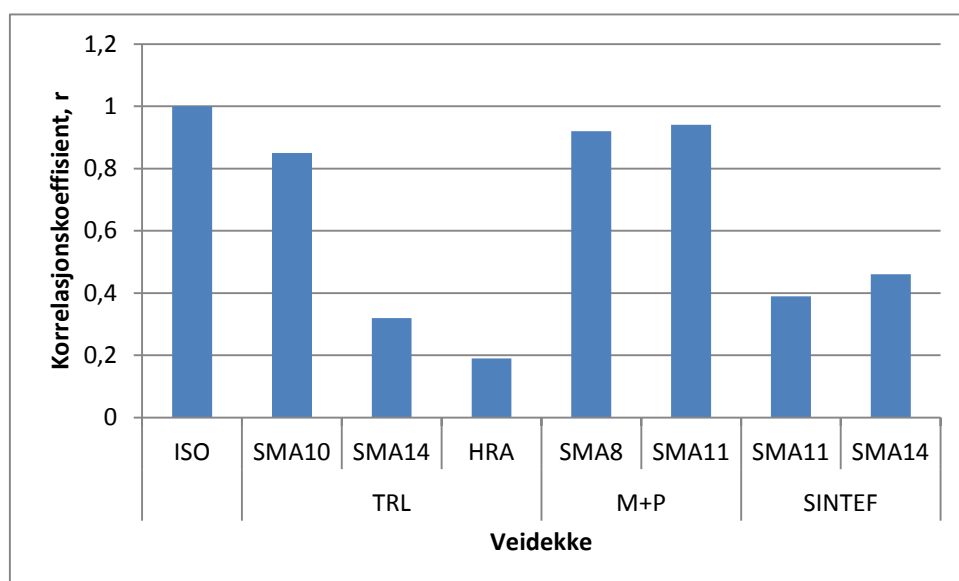
Figur 4.2 Korrelasjonskoeffisient fra ulike målinger[FEHRL, 2006-1]

slik analyse er for eksempel presentert i FEHR-rapporten [FEHRL 2006-1]. Figur 4.1 (stigningskoeffisient) og figur 4.2 (korrelasjonskoeffisient) viser resultatene fra målinger gjort av TRL (Transport Research Laboratory) i England, av M+P i Nederland og av SINTEF (i 2004).

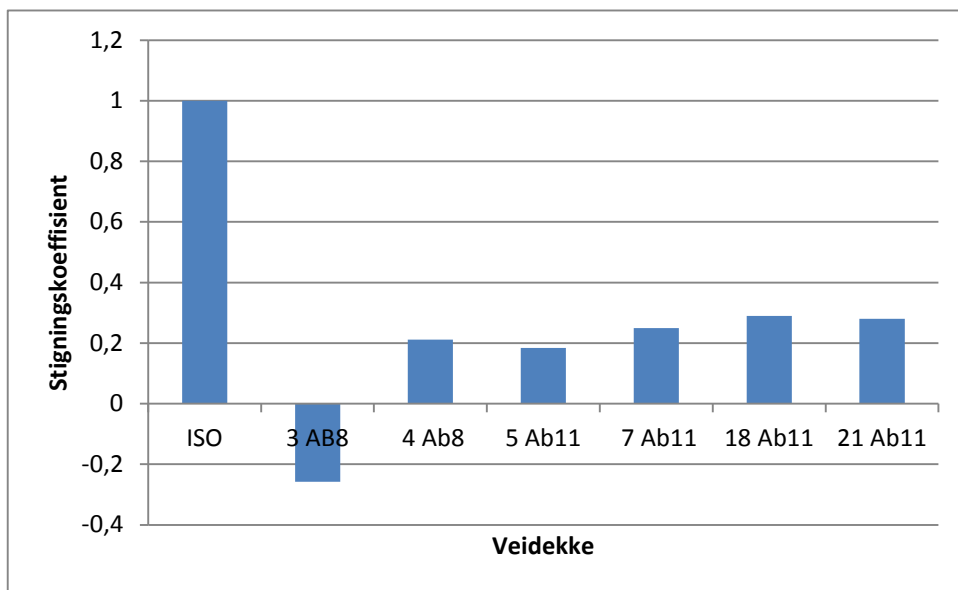
Figur 4.3 Stigningskoeffisient for nylagte veidekker

I figur 4.3 og 4.4 er tilsvarende koeffisienter vist for sammenhengen mellom ISO-nivå og de nylagte (ikke utsatt for piggdekkslitasje) veidekkene i tabell 4.1 (veidekker nr. 3, 4, 5, 7, 18 og 21).

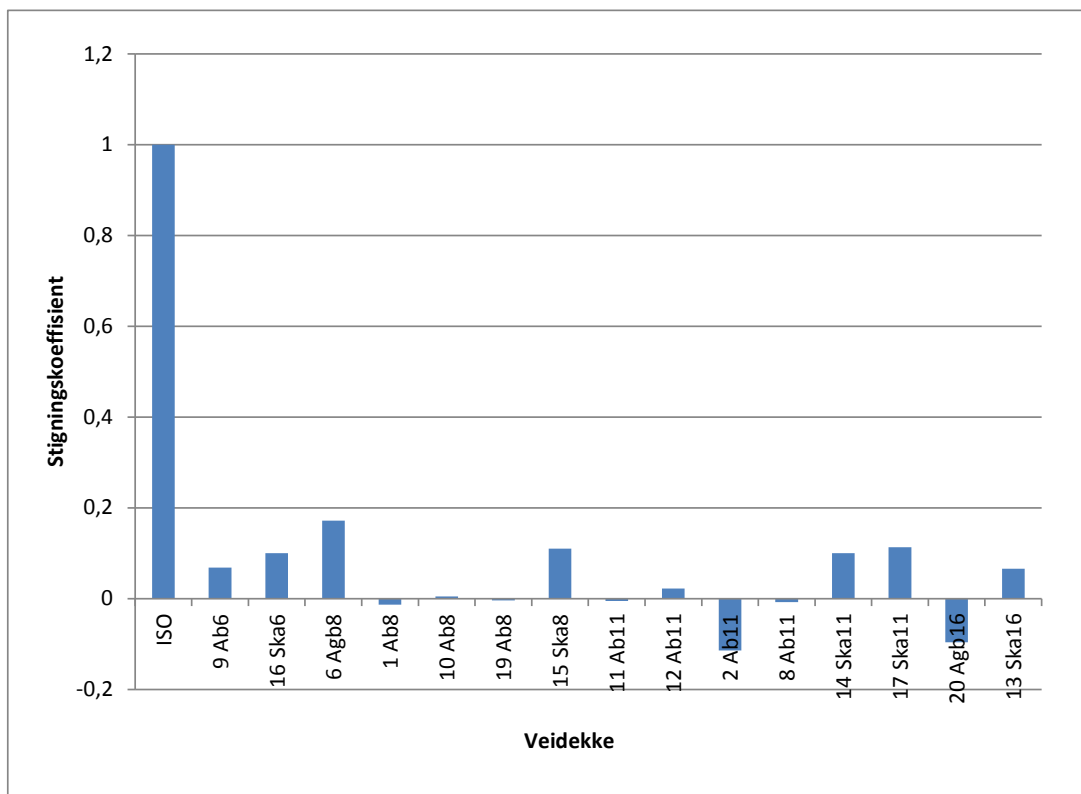
Figur 4.5 Stigningskoeffisient for eldre veidekker

Tilsvarende resultater for de eldre veidekkene (tabell 4.1) er vist i figurene 4.5 og 4.6

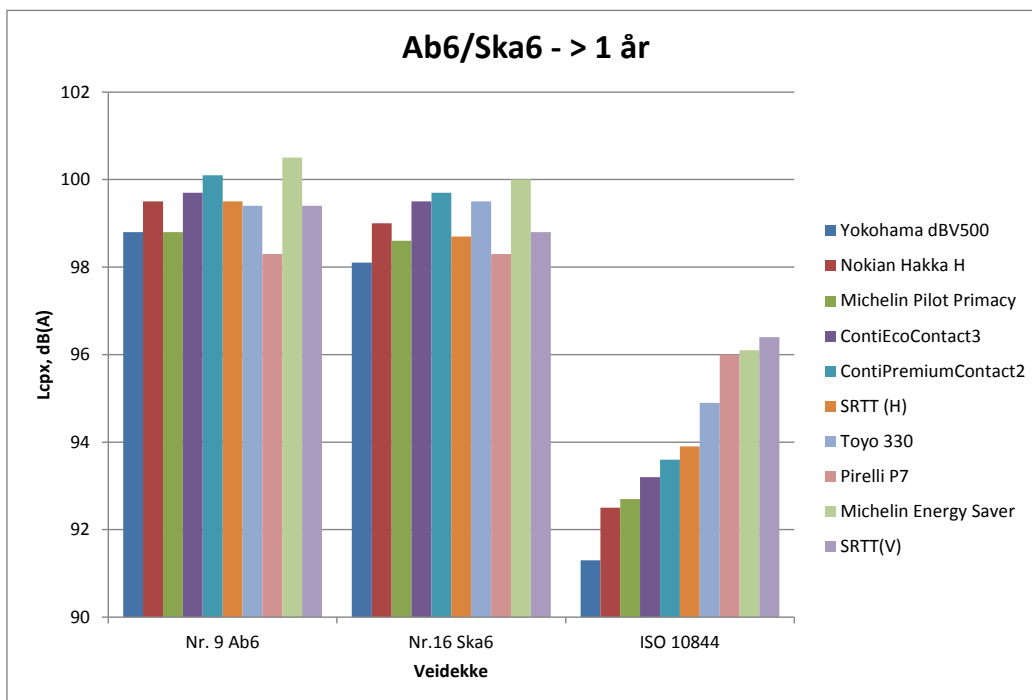
Figur 4.7 LcpX, dB(A) målt på Ab6 og Ska6-dekke+ ISO

I figur 4.7 er nivåene målt på de to veidekkene med 6 mm maksimal steinstørrelse vist. Bildekkene er sortert slik at det med lavest rullestøynivå fra ISO-dekket (Yokohama AVS dBV500) er vist til venstre, og det med høyest nivå (SRTT(H)) til høyre.

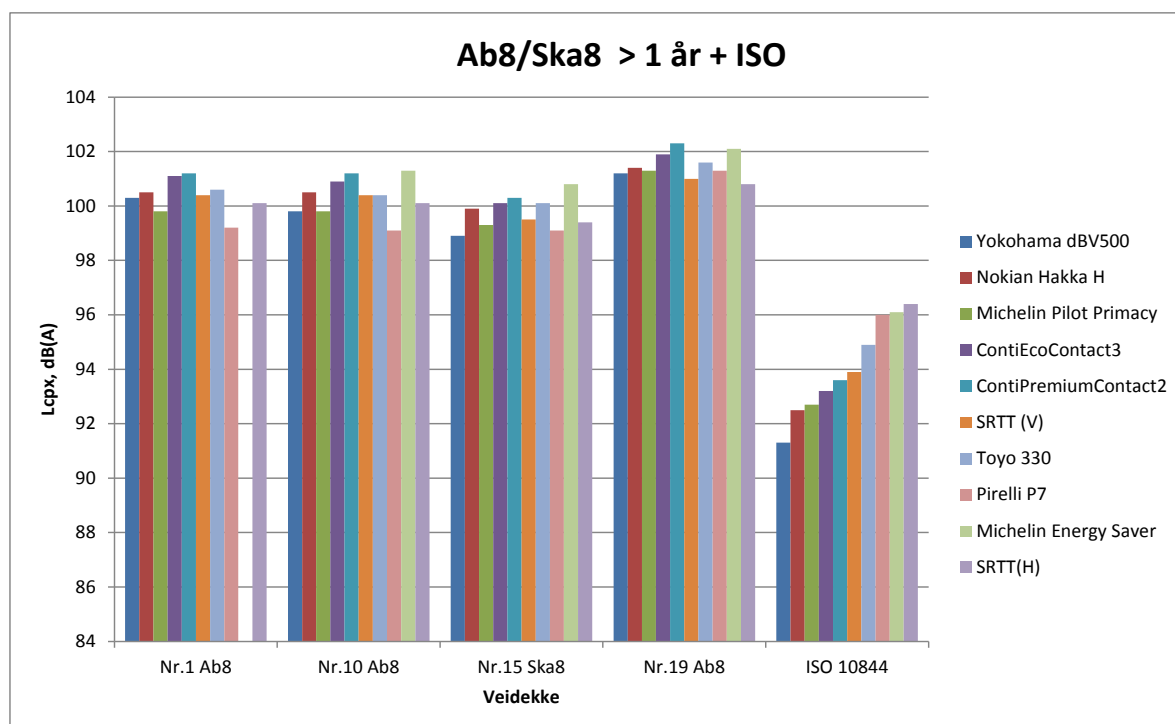
Figur 4.8 LcpX, dB(A) målt på Ab8 og Ska8-dekkre, samt ISO-dekke

I figur 4.8 er resultatene fra Ab8/Ska8-dekker som alle er eksponert for vinterforhold vist og sammenlignet med ISO-nivåer (ISO-dekket er i prinsippet et Ab8-dekke).

Det er ingen sammenheng mellom rangeringen på ISO-dekket og på disse veidekkene med 8 mm maksimal steinstørrelse.

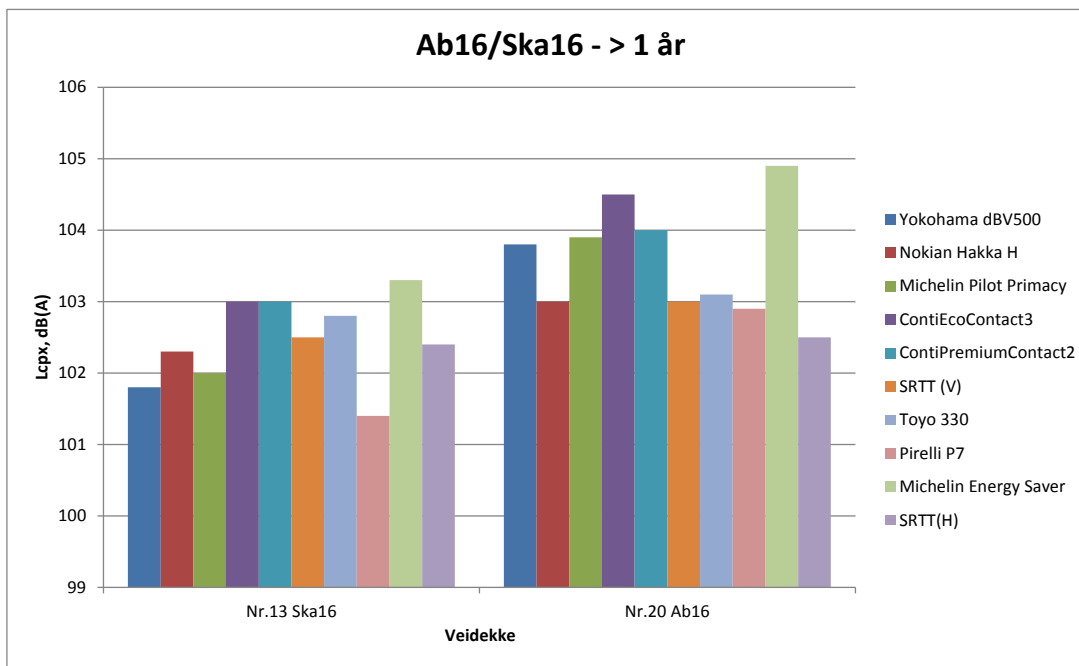
Figur 4.11 LcpX, dB(A) målt på Ab16 og Ska16-dekke

Det er målt bare på to veidekker med 16 mm og resultatene fra målingene på disse er vist i figur 4.11.

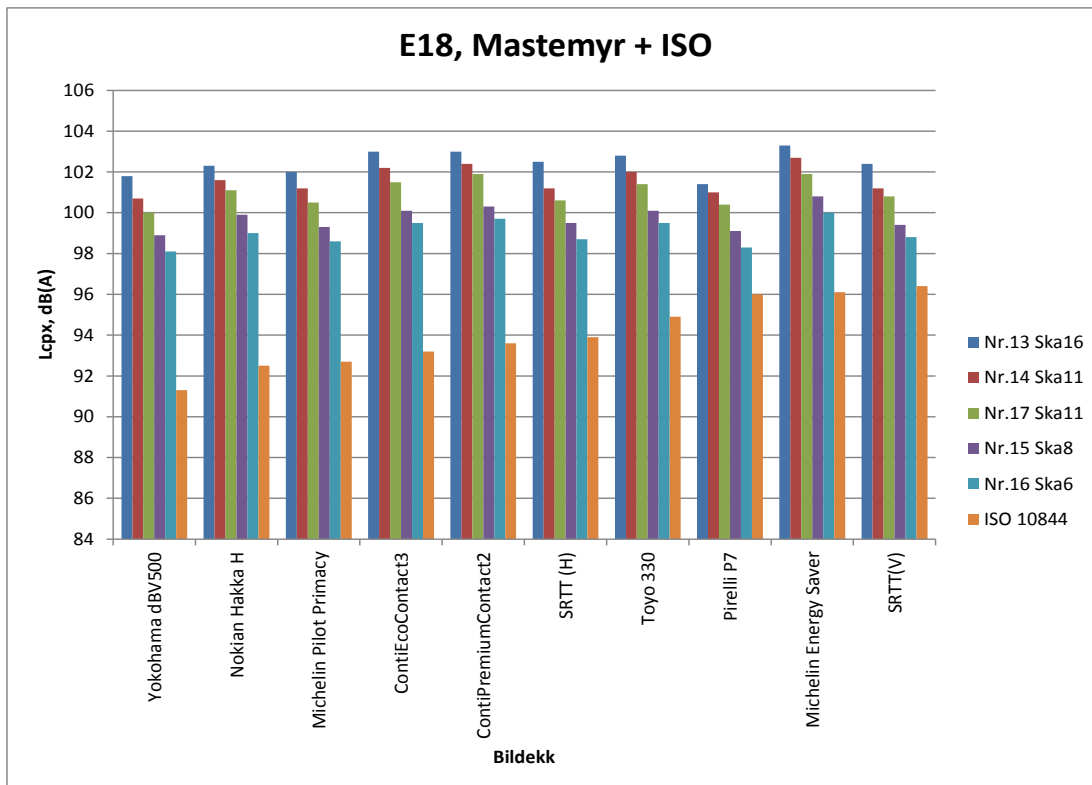
Figur 4.15 LcpX, dB(A) for målinger på E18, Mastemyr, samt ISO-nivåer

I figur 4.15 er resultatene fra målingene med de 10 bildekkene på de samme veidekkene vist, sammen med resultatene fra ISO-dekket.

Måleresultatene fra Mastemyr viser at en kombinasjon av et veidekke med 6 mm maksimal steinstørrelse (Ska6) og et "støysvakt" bildekk (i dette tilfelle Yokohama AVS dBV500) gir 5.2 dB(A) lavere rullestøy enn kombinasjonen av det bildekket med høyest støynivå (Michelin Energy Saver) på Ska16-dekket.

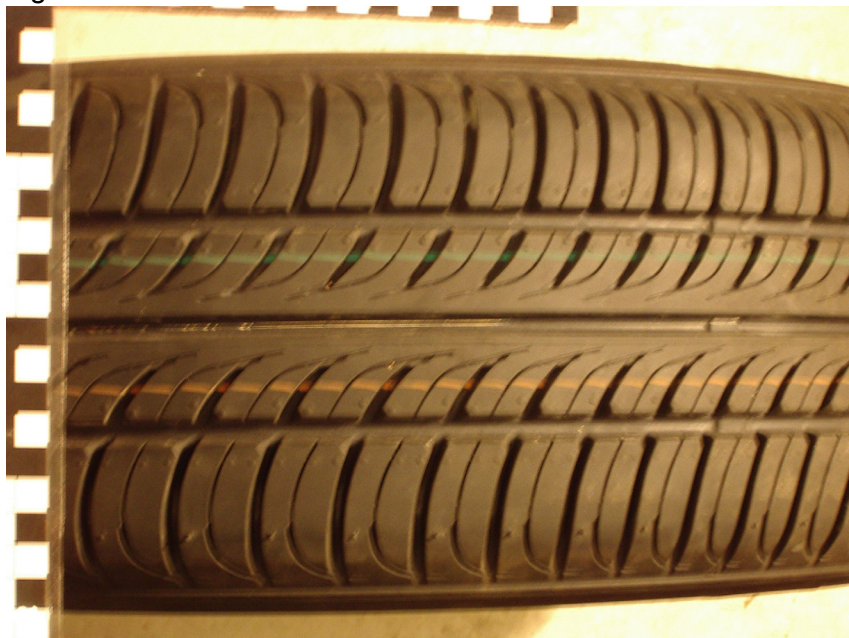
Figur A.1 Dekk nr.1: Toyo 330

Figurene A1-A.9 viser bilder av mønsteret til alle bildekkene som var med i undersøkelsen.

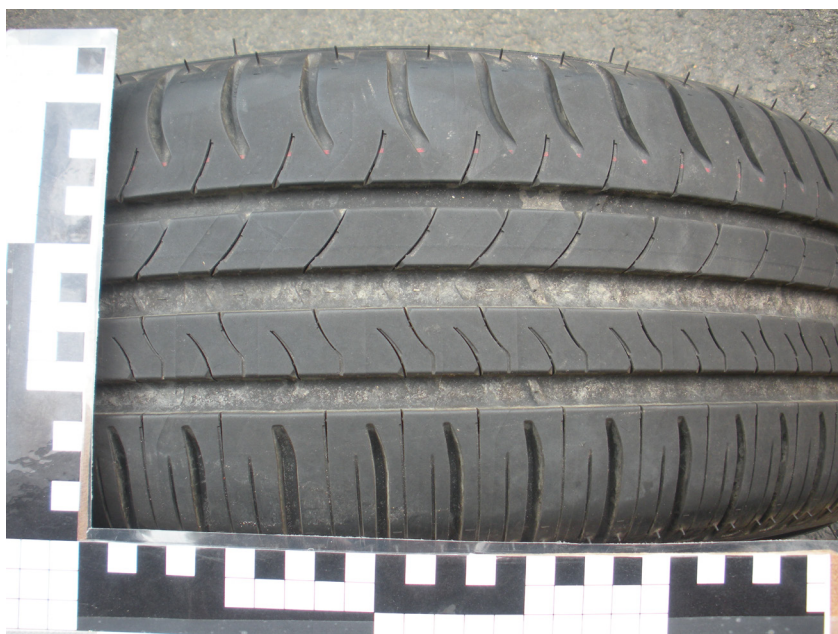
Figur A.2 Dekk nr.2: Michelin Energy Saver

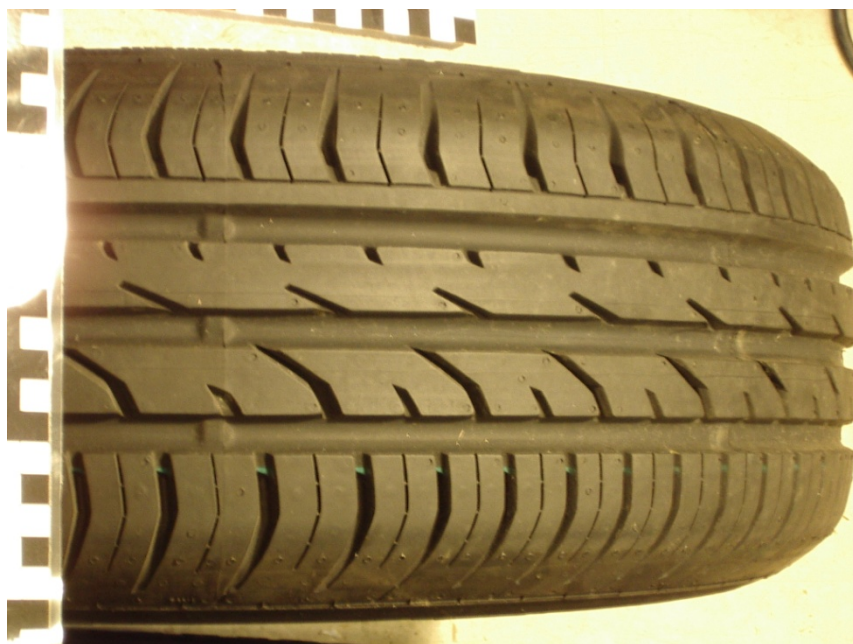
Figur A.3 Dekk nr.3: Conti PremiumContact2

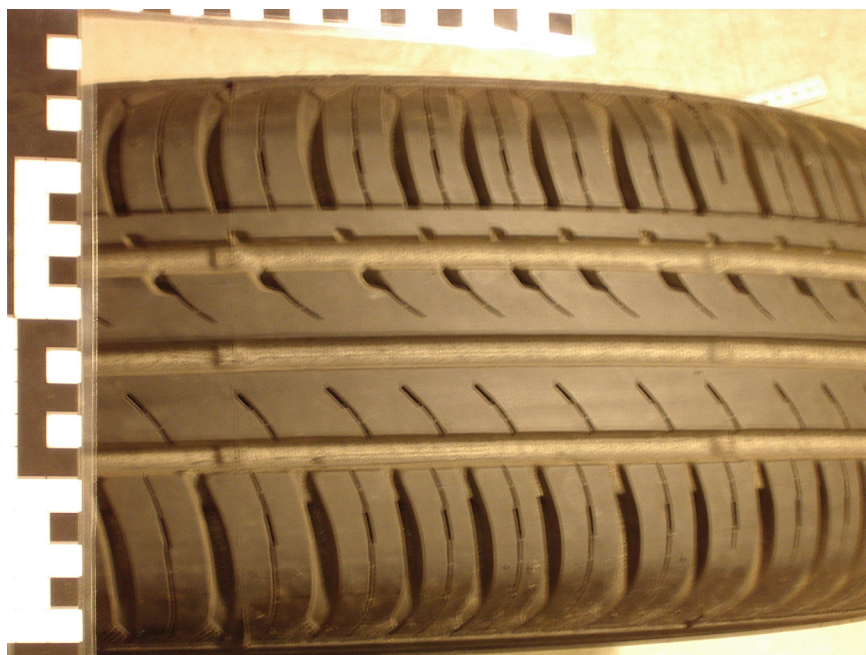
Figur A.4 Dekk nr.4: Conti EcoContact3

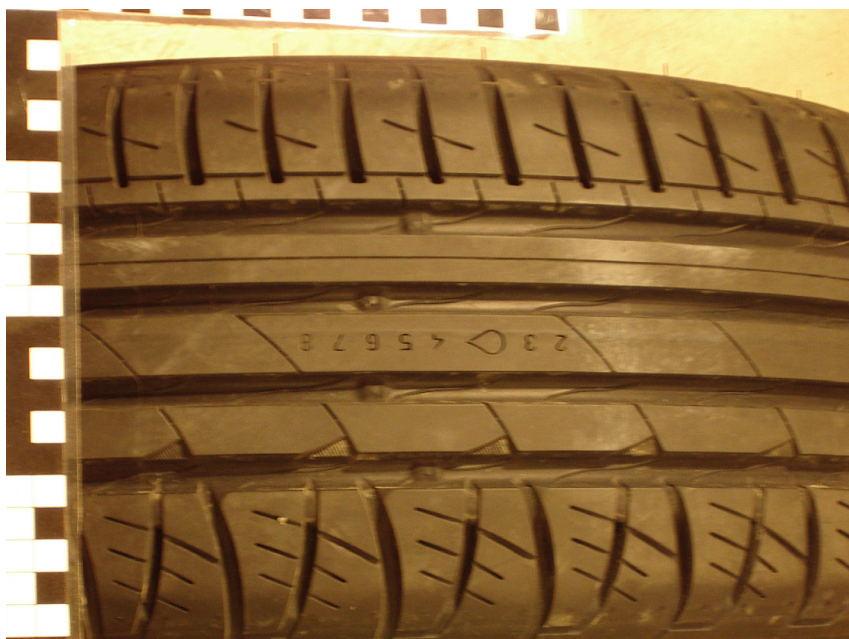
Figur A.5 Dekk nr.5: Nokian Hakka H

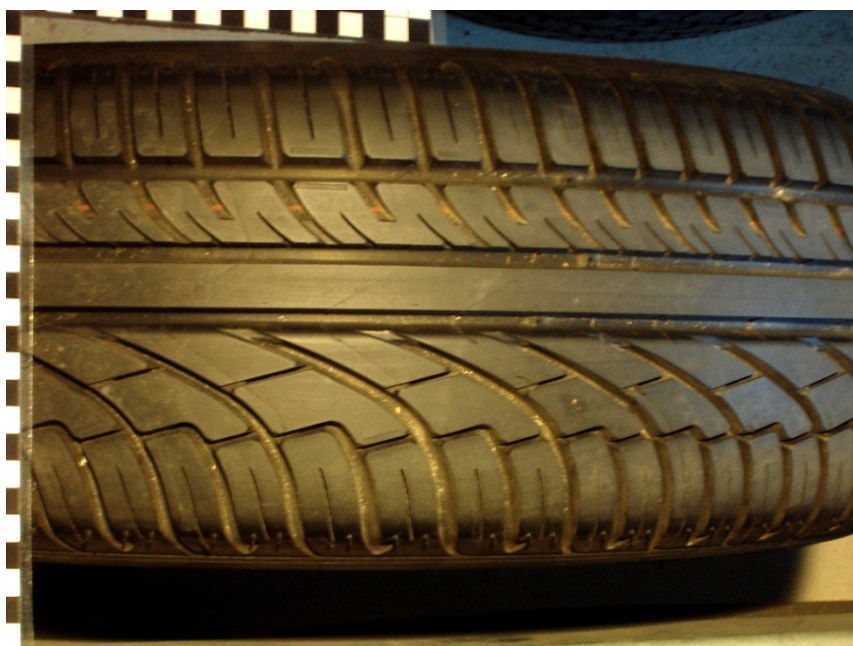
Figur A.6 Dekk nr.6: Michelin Pilot Primacy HP

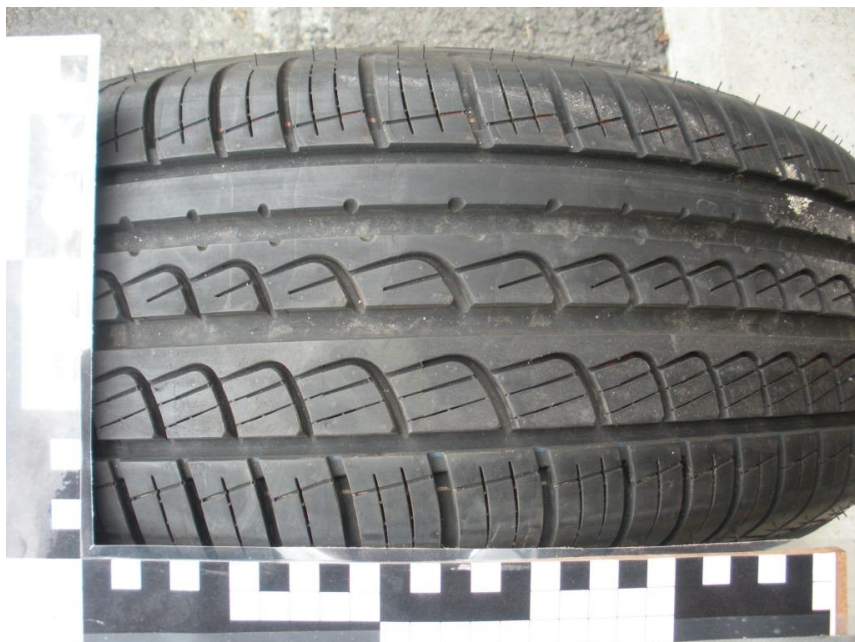
Figur A.7 Dekk nr.7: Pirelli P7

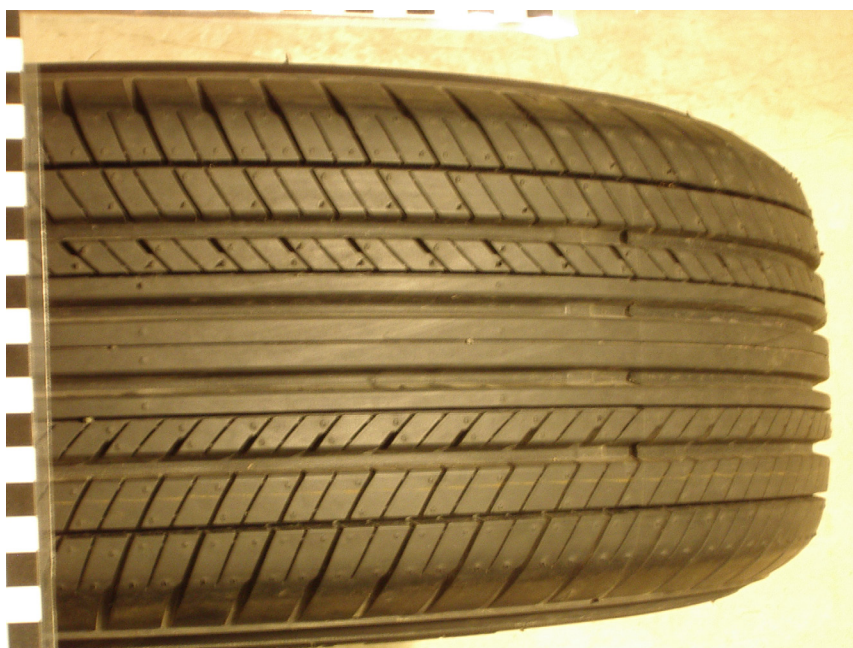
Figur A.8 Dekk nr.8: Yokohama AVS dB V500

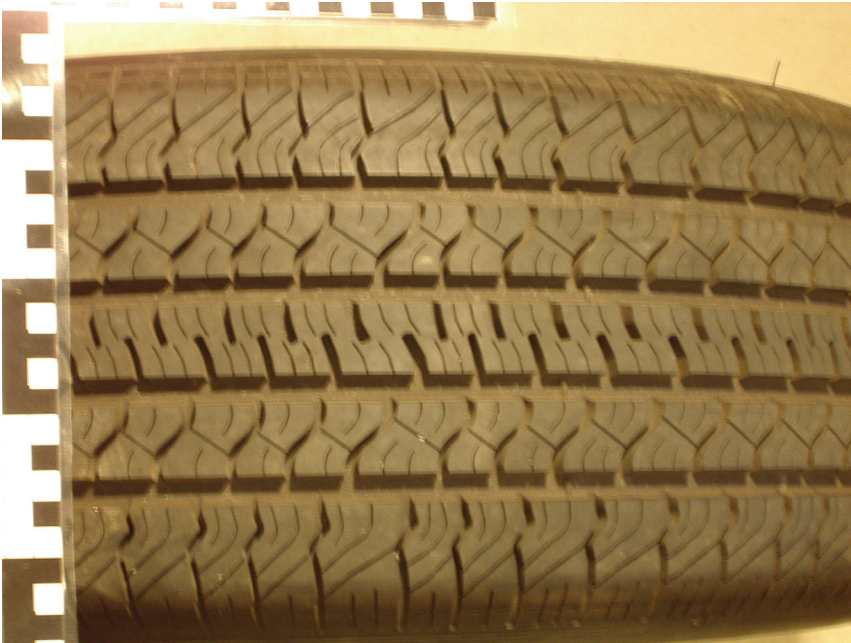
Figur A.9 Dekk nr.9 og 10: Uniroyal Tigerpaw, SRTT

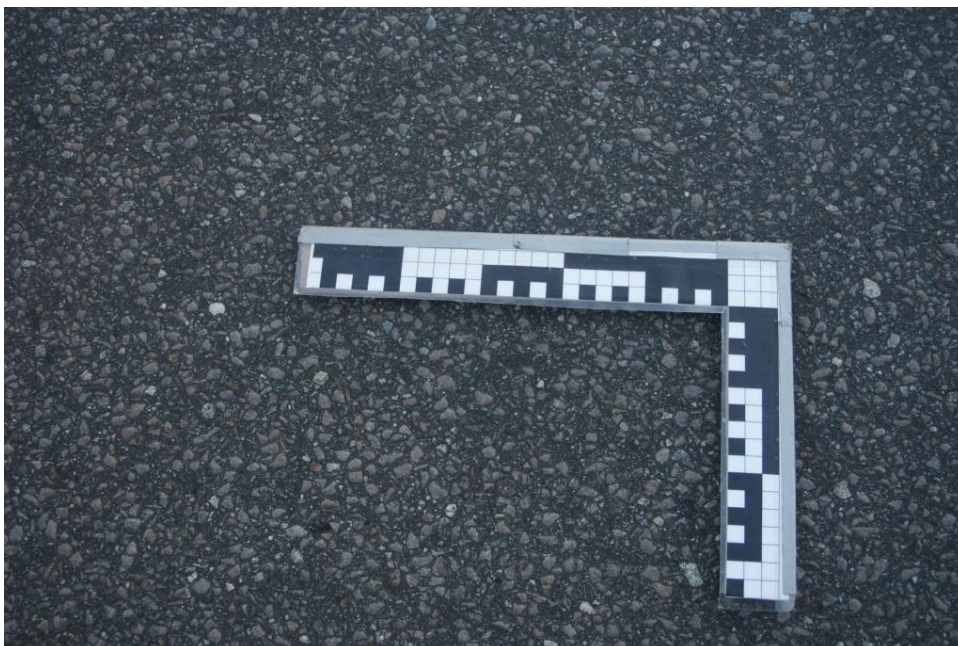
Figur A.12 Nr.2 Ab11 2010 - E6 Snåsa

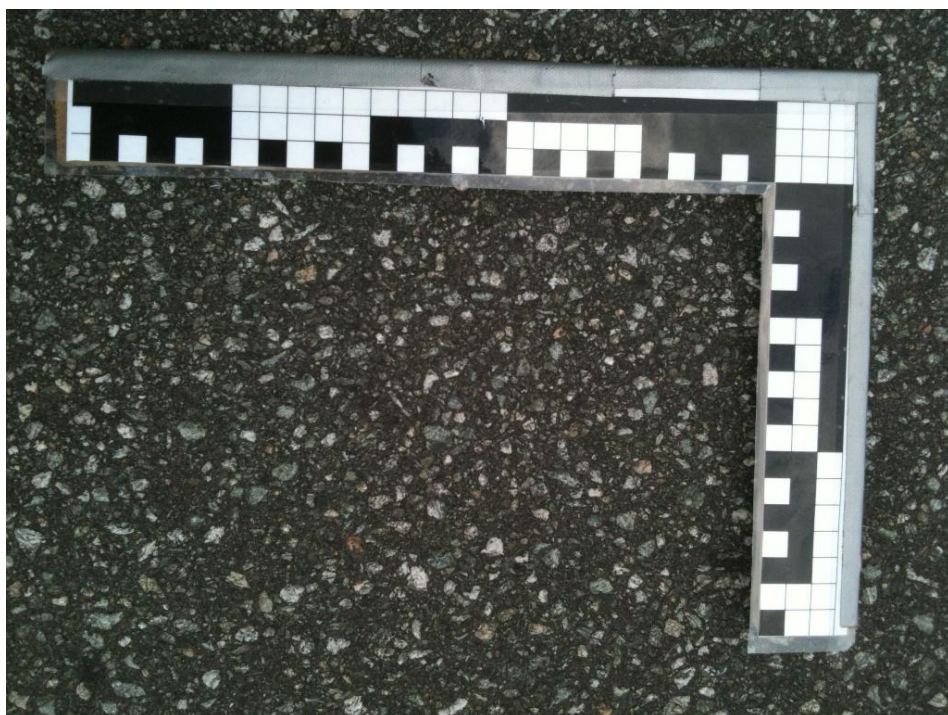
Figur A.19 Nr.6 Agb8 2010 – E39 Batnfjordsøra

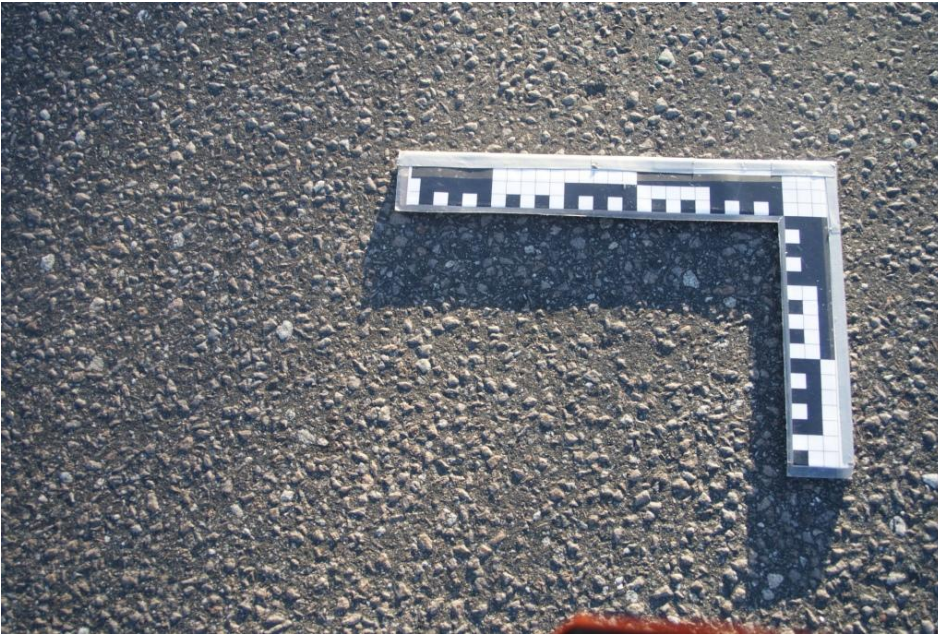
Figur A.23 Nr.10 Ab8 2005 - E16 Hønefoss

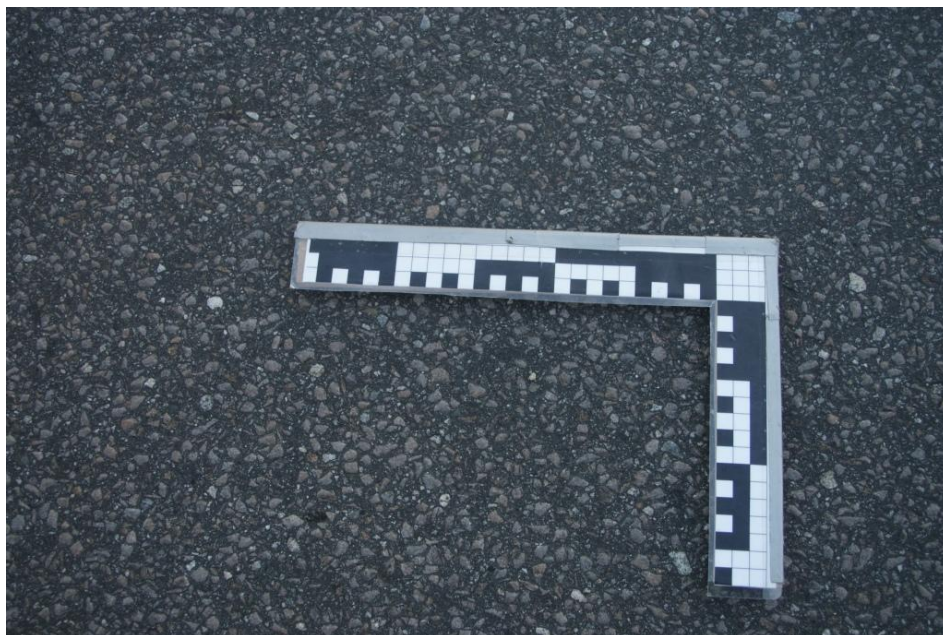
Figur A.25 Nr.11 Ab11 2005 - E16 Hønefoss

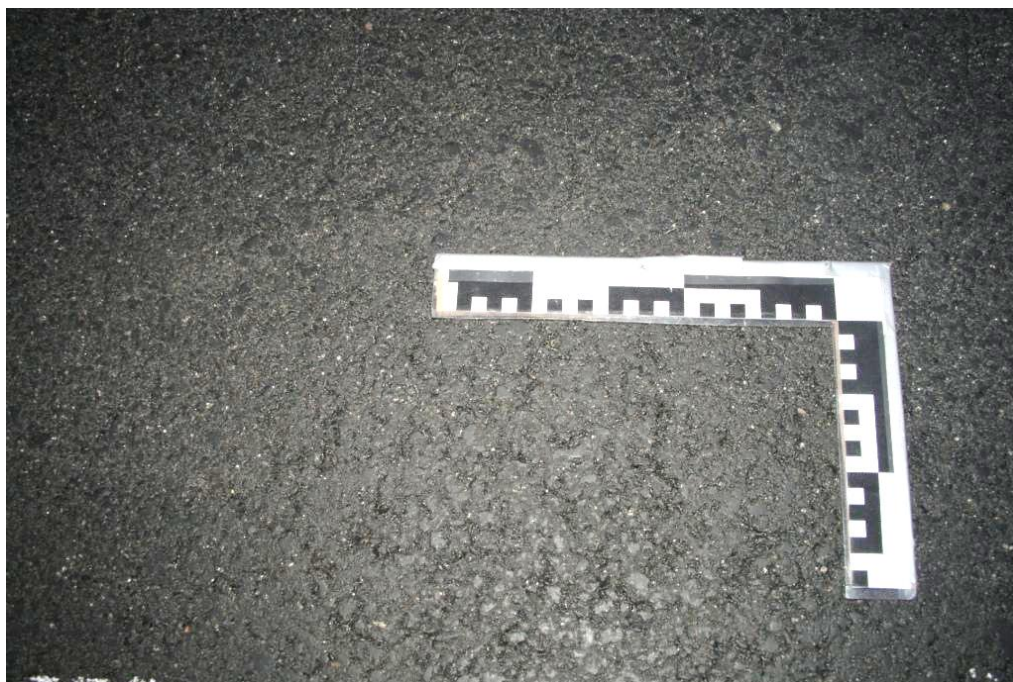
Figur A.27 Nr.18 Ab11 2011 - Rv20 Kirkenær

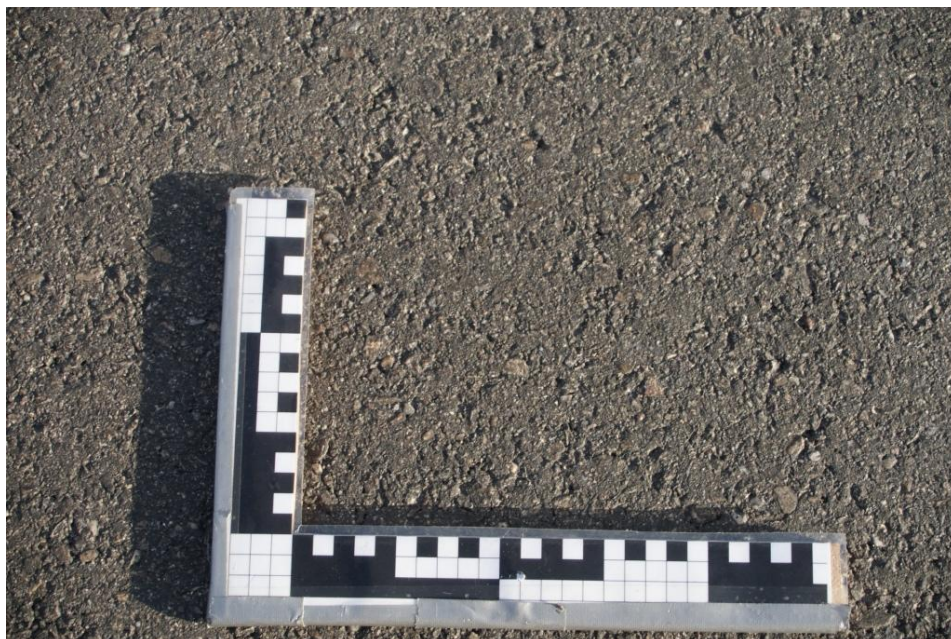
Figur A.29 Nr.21 Ab11 2011 – Rv3 Alvdal

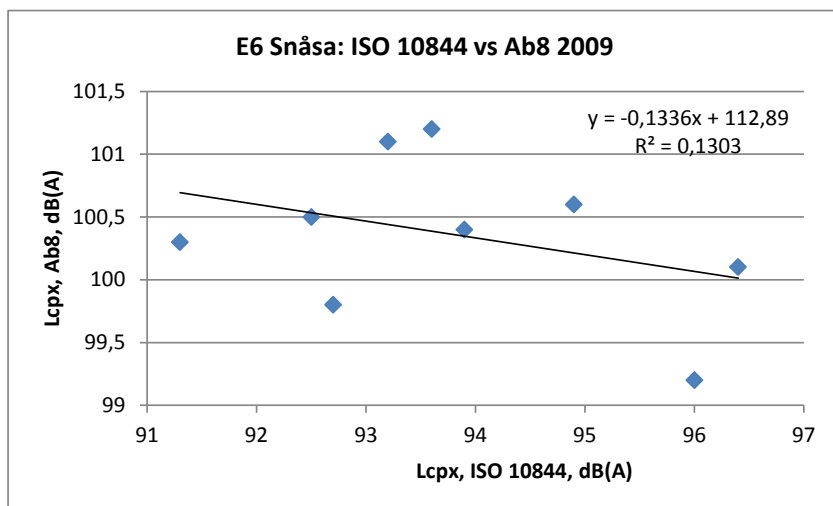
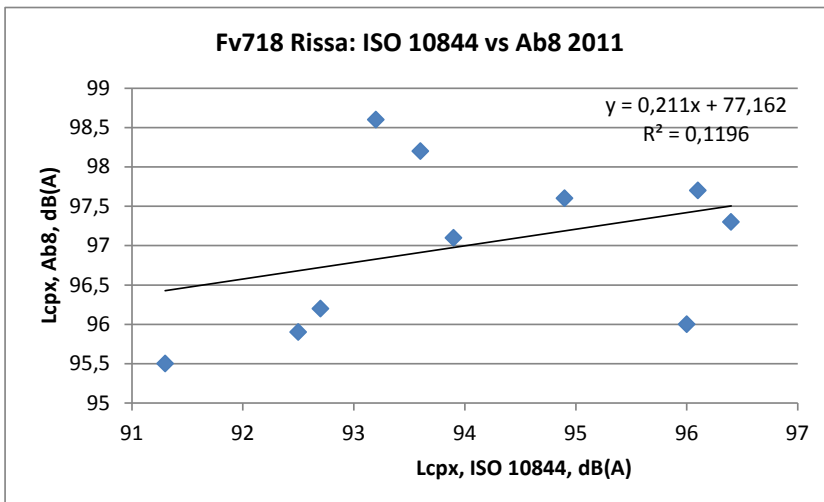
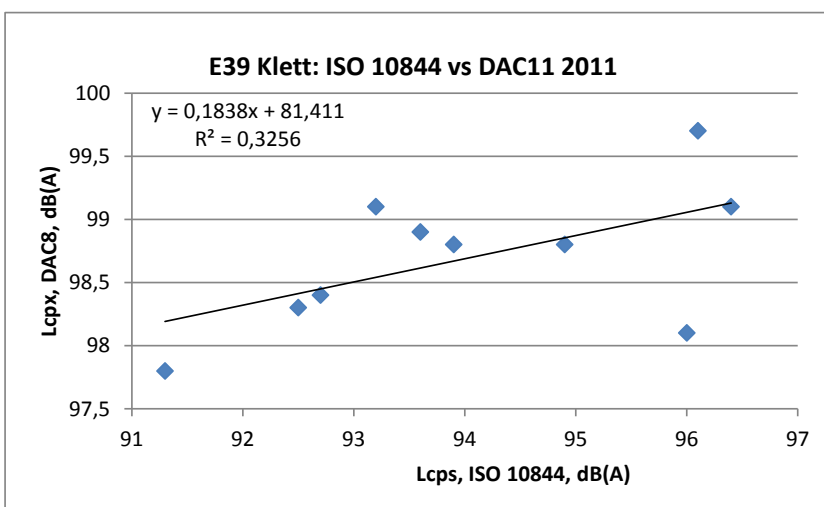
Figurene A.30 til A.50 viser en grafisk framstilling av sammenhengen mellom målte rullestøynivåer på ISO-dekket og på de øvrige, norske veidekkene.

Figur A.30 Lineær regresjon; ISO og veidekke nr.1 Ab8 2009

Figur A.31 Lineær regresjon; ISO og veidekke nr.2 Ab11 2010

Figur A.32 Lineær regresjon; ISO og veidekke nr.3 Ab8 2011

Figur A.33 Lineær regresjon; ISO og veidekke nr.4 Ab8 2011

Figur A.34 Lineær regresjon; ISO og veidekke nr.5 Ab11 2011

Figur A.35 Lineær regresjon; ISO og veidekke nr.6 Agb8 2010

I vedlegg 3 er resultatene fra regresjonsanalysen vist grafisk.

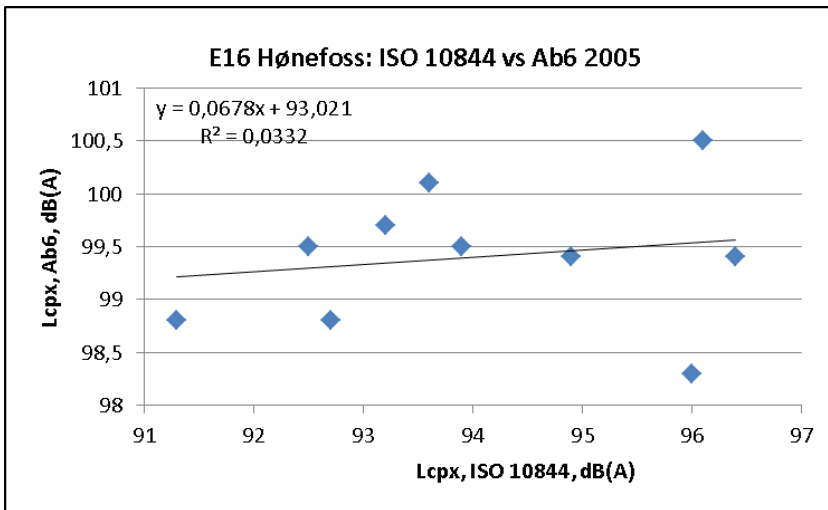
Figur A.36 Lineær regresjon; ISO og veidekke nr.7 Ab11 2011

Figur A.37 Lineær regresjon; ISO og veidekke nr.8 Ab11 2005

Figur A.38 Lineær regresjon; ISO og veidekke nr.9 Ab6 2005

Figur A.39 Lineær regresjon; ISO og veidekke nr.10 Ab8 2005

Figur A.40 Lineær regresjon; ISO og veidekke nr.11 Ab11 2005

Figur A.41 Lineær regresjon; ISO og veidekke nr.12 Ab11 2002

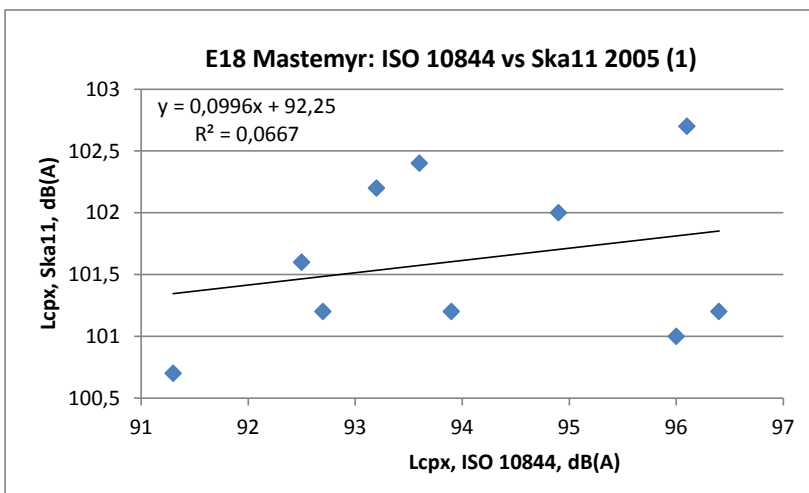
Figur A.42 Lineær regresjon; ISO og veidekke nr.13 Ska16 2005

Figur A.43 Lineær regresjon; ISO og veidekke nr.14 Ska11 2005

Figur A.44 Lineær regresjon; ISO og veidekke nr.15 Ska8 2005

Figur A.45 Lineær regresjon; ISO og veidekke nr.16 Ska6 2005

Figur A.46 Lineær regresjon; ISO og veidekke nr.17 Ska11 2005

Figur A.47 Lineær regresjon; ISO og veidekke nr.18 Ab11 2011
