Pelagisk kvalitet – fra hav til fat  
Delrapport II: Tokt med M/S Traal (tråler)  
etter NVG sild, oktober 2003 - åpen

Hanne Digre, Snorre Angell, Marit Sandbakk

**Pelagisk kvalitet – fra hav til fat****Delrapport II:****Tokt med M/S Traal (tråler) etter NVG sild, oktober 2003.**

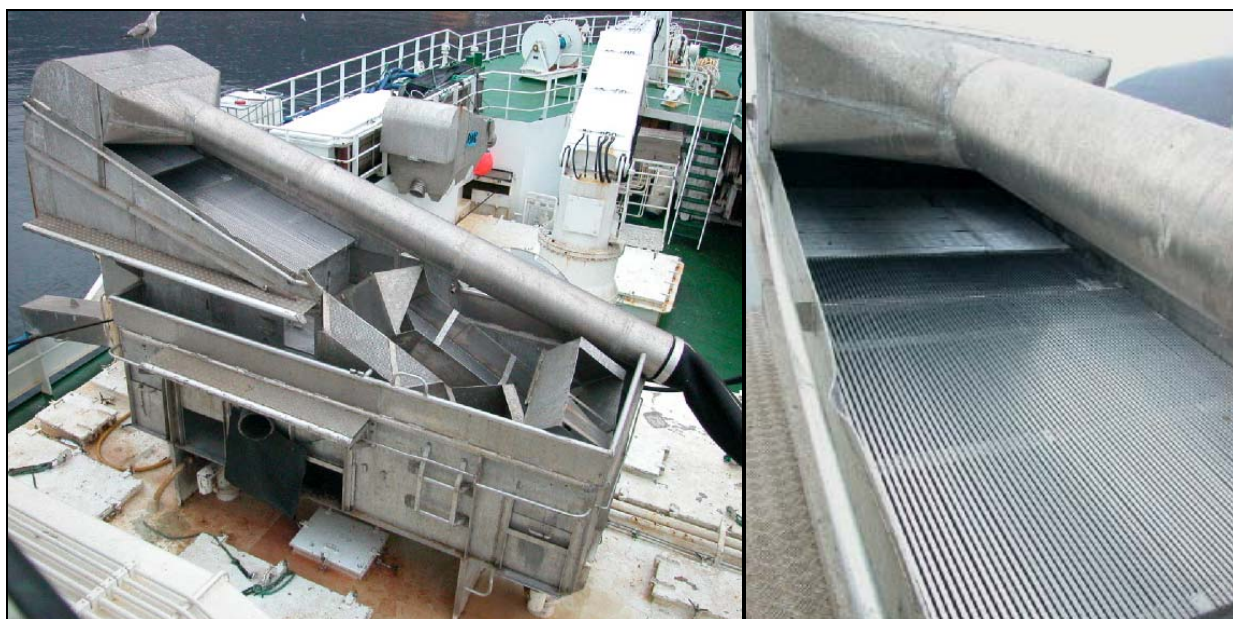
*Bilde 2. Oversiktsbilde av silekassen og rist ombord på M/S Traal*

Silekassen er vist i Bilde 3. Den har et inntak som gjør at fisken faller ca 50 cm ned på ei rist med tversgående avrundede spiler. Risten i silekassen har flate profiler i ca 2/3 av lengden. Fisken faller så fra risten ca 50 cm ned på et mindre depot. Silekassen til M/S Traal fungerer også som en fordelingskasse mellom tankenes inntaksluker og fra depotet kan en vha en klaff velge om fisken skal gå i en buffer på styrbord eller babord side (se Bilde 4 s.8). Fra depotet til bunn i bufferene er det montert skråstilte plater. Total høydeforskjell er ca 80 cm og fri fallhøyde for fisken er ca 30 cm i begge bufferne. I bufferne er det luker og videre renner som fører til de fem inntakslukene til tankene. Rennene har perforerte plater i bunn.

Der er forholdsvis få skarpe kanter i innsiden av logistikksystemet fra pumpe til tank. Silekassen, med dens innbygde fordelingskasse gjør imidlertid at fisken skifter flytretning mange ganger, spesielt når den skal til tankene på babord side. Mannskapet sier silekassen er ombygd flere ganger.

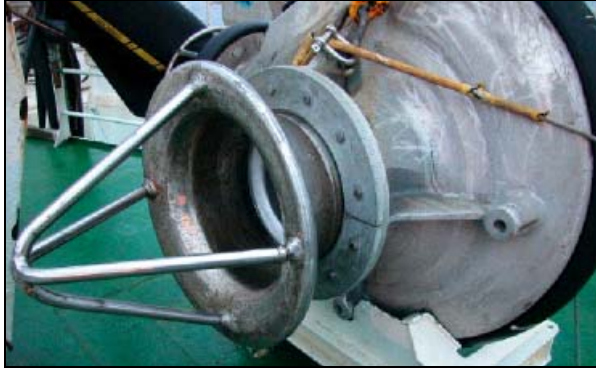
*Bilde 3. Pumpe.*

Fiskepumpen var ei 14" fra Karmøy Winch. Det ble benyttet en 14" fiskeslange (fleksibel gummislange) med en lengde på ca 30m fra rekka til pompa. Over rekka har M/S Traal et 90° aluminiumsbend og fra bendet til silekassen brukes igjen en fiskeslange som er koblet til et aluminiumsrør som leder opp til inntaket i silekassen.

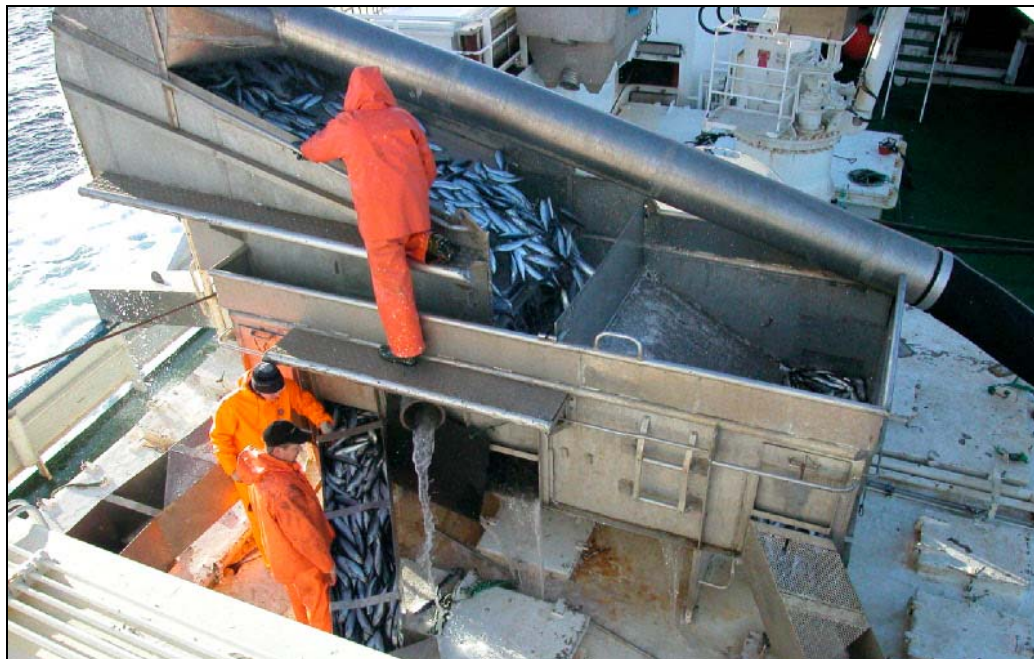
*Bilde 4 Silekasse og renner. Silekassen brukes også til fordeling mellom tankene.*

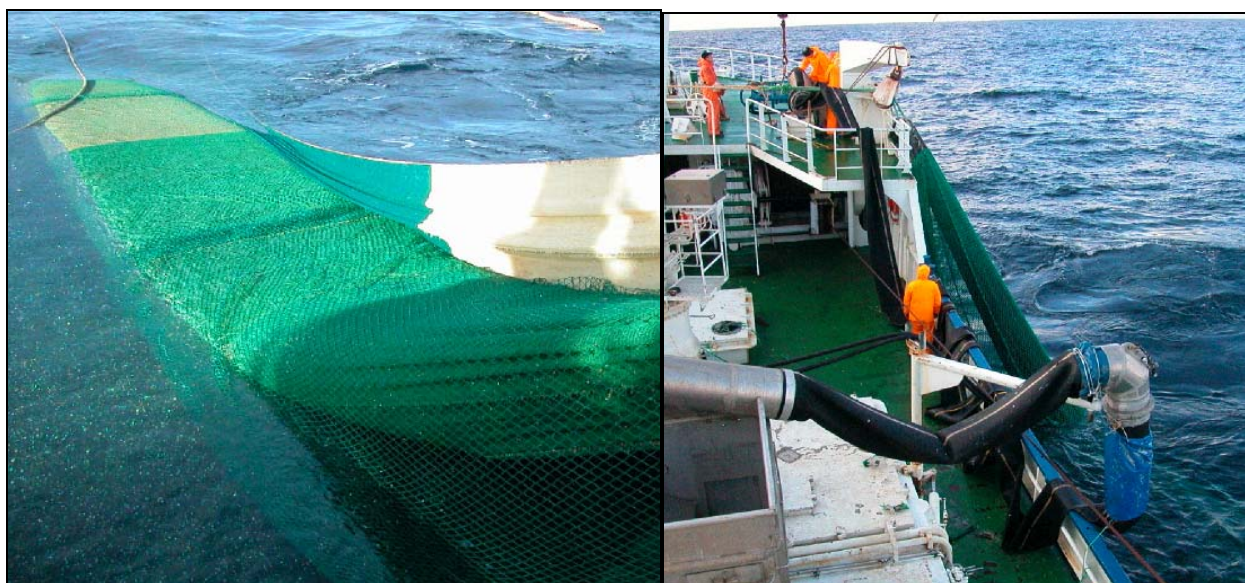
*Bilde 6. Til venstre: Innhaling av sekk. Til høyre: Påsying av fiskepumpe.*

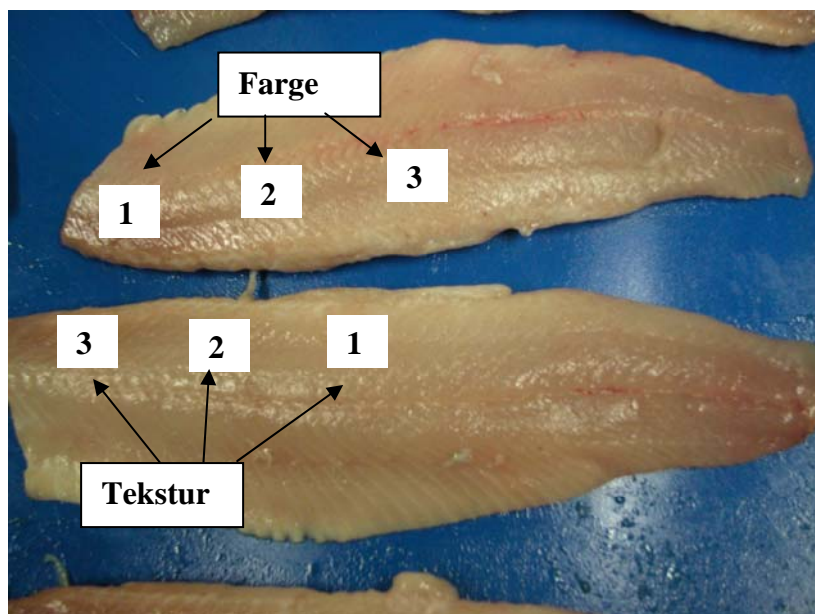
*Bilde 8. Målepunkter for farge- og teksturmålingene.*

Teksturmålingene ble utført ved hjelp av et instrument av type TA.XT2 Texture Analyser fra Stable Micro Systems, England, ved en modifisert metode beskrevet av Einen og Thommassen (1998). Det ble benyttet en sylindrisk probe med flat bunn med diameter 12 mm. *Hardhet* ved nedtrykk til 30% av prøvetykkelsen ble registrert ved at proben ble trykket ned i kjøttet normalt på muskelfibrenes lengderetning med en hastighet på 0,5 mm/s. Ut fra dette datamaterialet ble *Elastisiteten og Filettykkelse* beregnet (Bourne, 1978). Kraften som funksjon av tiden ble kontinuerlig registrert under målingen, og automatisk plottet i en Tekstur Profil Analyse (TPA)-kurve for hver måling vist i Figur 5. Kjøttets teksturegenskaper ble bestemt av tre paralleller fra

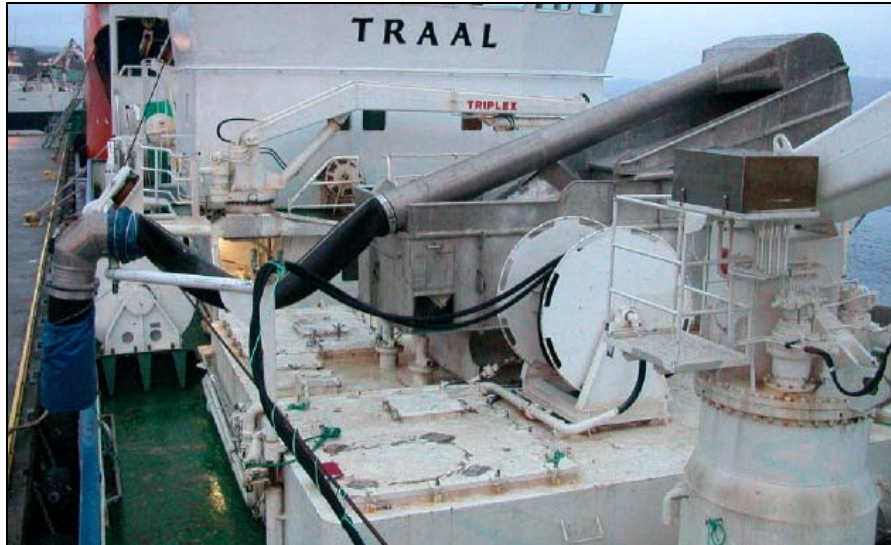
*Bilde 10 Silekasse/rist med buffere under hvor fisken blir fordelt via renner til tankenes innløp.*

De fem tankene med RSW-kjøling som blir benyttet ombord i MS Traal har inntaksluker som ligger forholdsvis nært hverandre. Dette gjør at det er kort logistikk fra silekassen til inntakene og at det ikke er behov for egne fordelingskasser. Som nevnt er silekassen bygd slik at den også fungerer som fordelingskasse. Fordelen er at en får kort og kompakt logistikk og således mindre sjanser for støt og klemskader. Bakdelen med løsningen de har ombord i M/S Traal ved at "fordelingsseksjonen" ligger under "sileseksjonen", er at inntaket for fisk til kassen blir liggende forholdsvis høyt. Dette har betydning for total løftehøyde. Rennene fra silekassen til tankenes inntak virker forholdsvis skånsomme uten skarpe kanter og vinkler.

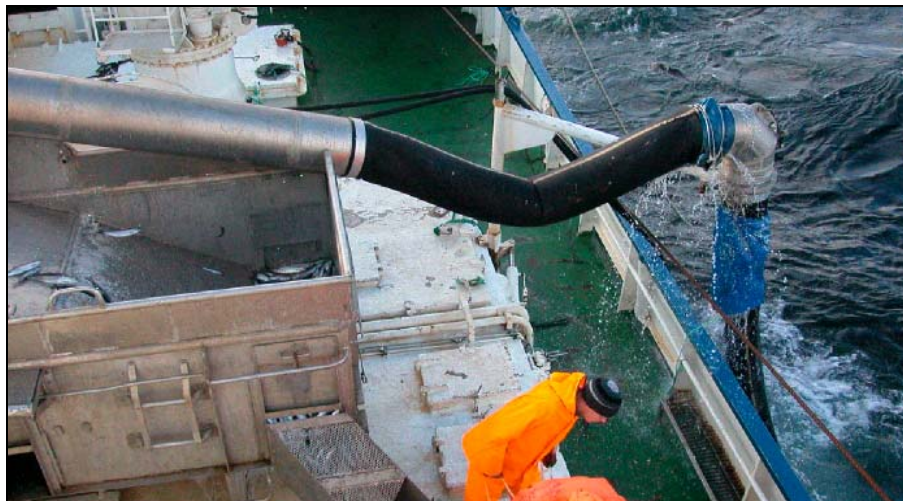
*Bilde 11 Kombinasjon av fiskeslange og aluminiumsrør. 90°bend.*

M/S Traal benytter et 90° aluminiumsbend over rekka. I prinsippet er det fordelaktig med "myke" overganger og en kan vurdere å benytte bend på 45°, evt. ett på ca 70° som vil være tilstrekkelig siden aluminiumsrøret opp til silekassen har en vinkel på ca 20°.

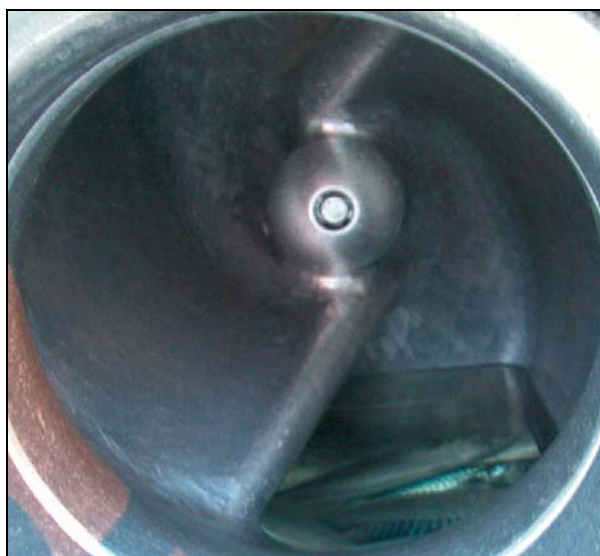
*Bilde 12 Makrell ligger igjen i fiskepumpen etter at den er satt på dekk.*

Til slutt kan en ta med ett forhold som er også tilhører kategorien "prinsipielle betraktninger" og som i dette tilfellet neppe har noen praktisk betydning: Utstyr og redskaper bør kontrolleres slik at fisk fra ett hal ikke blandes/kommer i kontakt med fisk fra neste hal (se Bilde 12), slik det ble gjort under dette toktet.

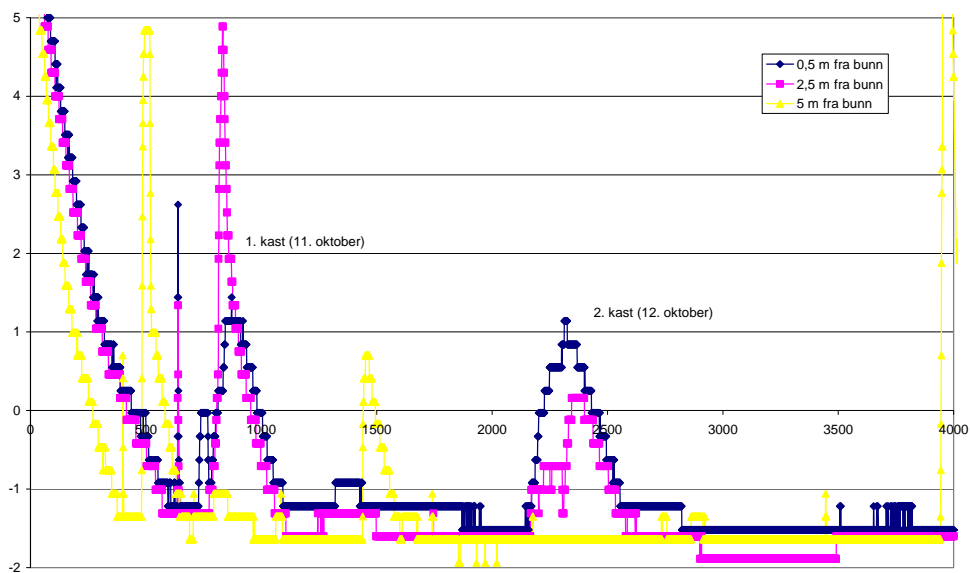
**Figur 7.** Babord tank (tid framstår her som minutter i forløpet). Toppene i grafen viser når fisk fra kast 1 og 2 kommer i tankene.

I tre figurer kan temperaturprofilene for de tre tankene skisseres. Samtlige tanker holder riktige temperaturer. Temperaturnivået stabiliserer seg før og etter kastene på rundt -1,5 °C, noe som er bra, og som også samsvarer med resultatene for samme båt under tilsvarende tokt med makrellfangst.

Når fangsten var pumpet opp i tanken steg temperaturen i første kast opp til 5-7 °C, men temperaturen tas rask ned til -1,5 °C i løpet av vel 4 timer. I andre kast er ikke temperaturstigningen så stor – temperaturen stiger kun til ca 1 °C, noe som skyldes at tankene da allerede er delvis oppfylt og at den allerede nedkjølte lasten som er der har en større termisk masse enn det rene sjøvannet som var der ved 1. kast.

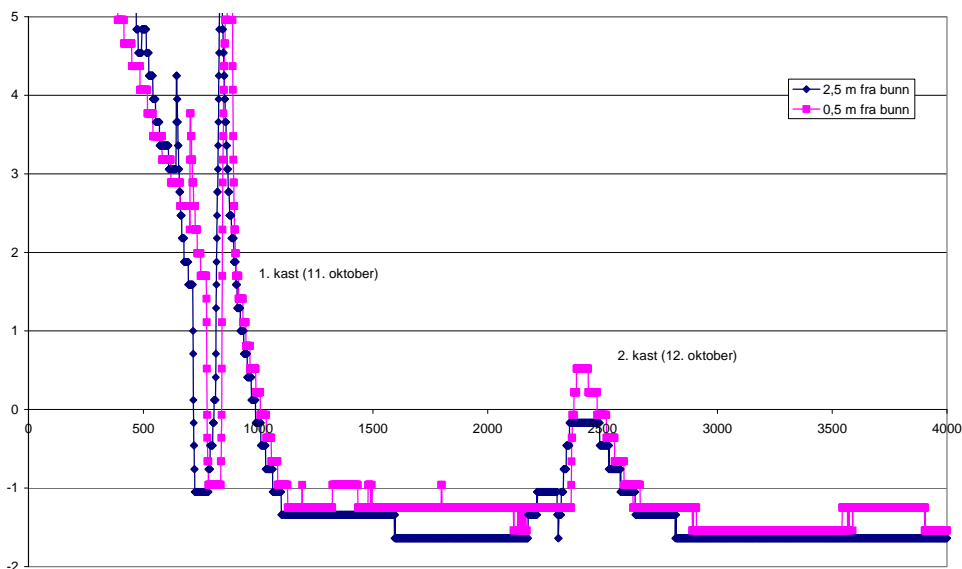
**Figur 8.** Senter tank (tid framstår her som minutter i forløpet). Toppene i grafen viser når fisk fra kast 1 og 2 kommer i tankene.

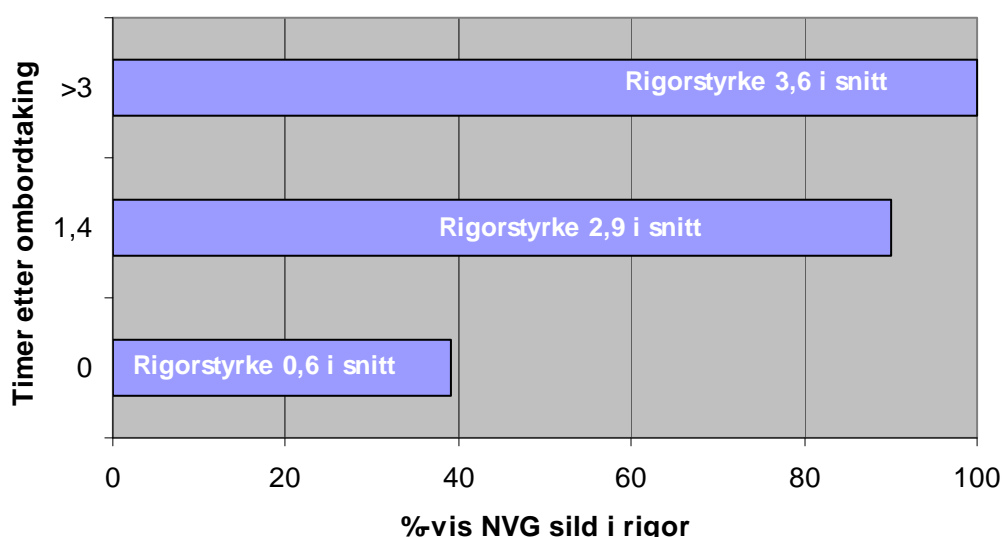
Figur 9. Andel fisk i rigor og gjennomsnittlig rigorstyrke målt rett etter ombordtaking ( $n=87$ ), 1,4 timer ( $n=70$ ) og 3-5 timer ( $n=177$ ). Antatt dødstidspunkt: maks 2 timer før ombordtaking.

Utviklingen av dødsstivheten (rigor) har nøye sammenheng med stress i forbindelse med fangstsituasjonen. Dersom laksefisk er utmattet vil den gå i rigor 2-4 timer etter død (Erikson, 2001). Tilsvarende tall for pelagisk fisk er ikke funnet i litteraturen, men antageligvis vil også den gå raskt i rigor etter død dersom den er utmattet. Figur 9 viser andelen NVG sild i rigor målt rett etter ombordtaking, etter 1,4 timer og 3-5 timer etter ombordtaking. Figuren viser også gjennomsnittlig rigorstyrke som ble målt i fisken. Resultatene viser at all fisk var i rigor 3 timer etter fangst, noe som betyr at fisken var totalt utmattet i fangstøyeblikket. Inntreden i rigor samt rigorstyrke har sammenheng med fiskens initielle stressnivå. Fisk som oppnår en rigorstyrke på ca. 4 vil få stor mekanisk spenning på muskelfilamentene og bindevevet. Dette kan tenkes å innebære at stresset fisk er mer utsatt for filetspalting enn ustresst fisk, noe som man kan se under foredling av fisken hvor fisken utsettes for håndtering. Derfor er det ønskelig at fisken behandles mest mulig skånsomt. Gjennomsnittlig rigorstyrke på silda ble målt til  $3,6 \pm 0,5$  etter 3-5 timer etter ombordtaking.

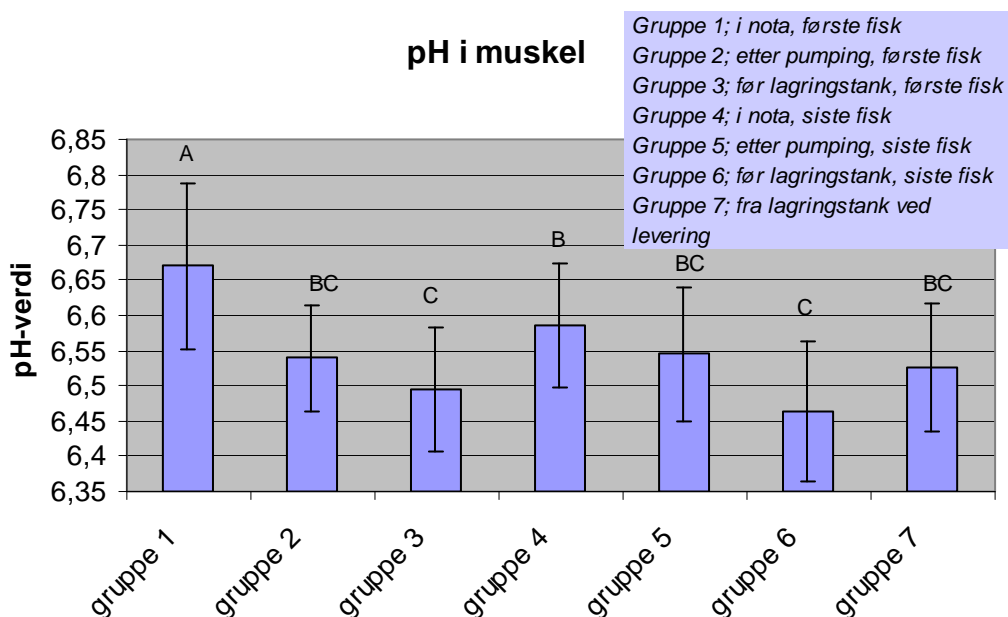
*Figur 10. pH i muskel målt på sild fra de ulike gruppene etter ombordtaking. Gruppe 1 er målt umiddelbart etter ombordtaking, mens gruppe 2, 3, 4, 5 og 6 er målt etter henholdsvis 1,3t, 3,1t, 2,8t, 4,4t og 4,7t. Gruppe 7 ble målt ved ankomst til Austevoll fiskeindustri, dvs. ca 4 døgn etter fangst. All fisk var død ved måling. Ulike bokstaver indikerer signifikante forskjeller mellom gruppene.  $p < 0,05$ ).*

Ved å måle pH direkte i muskelen på "levende" (dvs. avlivet rett før pH-måling) fisk kan man få et inntrykk av hvor mye håndteringsstress fisken har vært utsatt for. I denne studien var silda død ved ombordtaking, slik at pH-målingene som ble gjort er derfor ikke utelukkende et mål på håndteringsstress. Resultatene fra pH-målingen er vist i Figur 10. Figuren viser pH i muskel målt på sild fra de ulike gruppene etter ombordtaking. Gruppe 1 ble målt umiddelbart etter ombordtaking, mens gruppe 2, 3, 4, 5 og 6 ble målt etter henholdsvis 1,3t, 3,1t, 2,8t, 4,4t og 4,7t. Gruppe 7 ble målt ved ankomst til Austevoll fiskeindustri, dvs. ca 4 døgn etter fangst. Sild fra gruppe 1 hadde signifikant høyere pH enn sild fra de andre gruppene, dette var fisk som ble tatt opp før nota ble trukket inn. Gruppe 4, som var siste fisk fra nota, hadde signifikant høyere pH-verdi enn fisk fra gruppe 3 og 6. Disse resultatene kan tyde på at fisk tatt rett fra nota (gruppe 1)

hadde mer glykogen reserver igjen i muskelen. Etter død avtok pH gradvis til  $\text{pH } 6,3 \pm 0,1$  i fiskemuskel. Slutt-pH kan varieres mellom fiskeart og årstid.
