## Pelagisk kvalitet – fra hav til fat Delrapport IV: Tokt med M/S Bøen Jr (kystnot) etter NVG sild, oktober 2003 - åpen

Hanne Digre, Snorre Angell, Marit Sandbakk

**Pelagisk kvalitet – fra hav til fat****Delrapport IV:****Tokt med M/S Bøen Jr (kystnot) etter NVG sild, oktober 2003.**

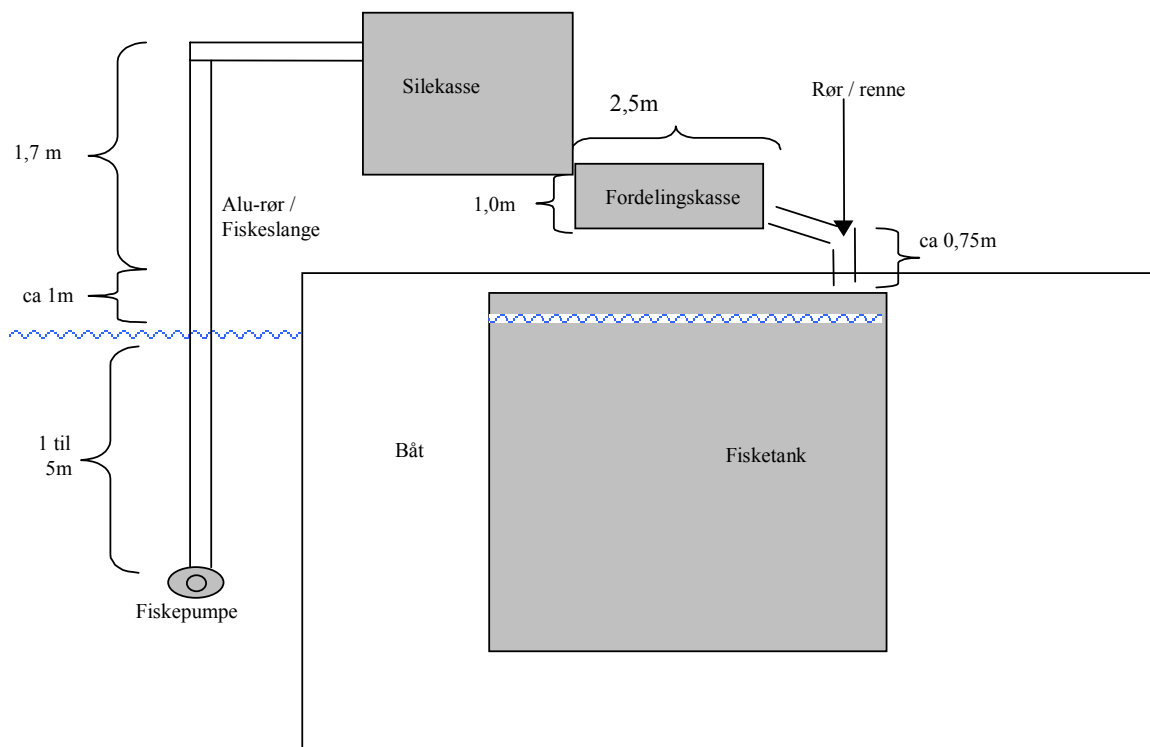
Figur 2 er en skisse over dekkstrutningen som inngår i transport av fisk fra not til tank. Løfte- og fallhøyder er angitt. Pumpen kan være fra 1- til 5m under overflaten ved pumping, avhengig av kastets størrelse, art, adferd o.l. Høyde fra dekk til havoverflate varierer med total fyllingsgrad i tankene, men er ca 1 m. Løftehøyde fra dekk til inntak på silekasse er 1,7 m. total løftehøyde for fisken varierer således fra 3,7 til 7,7 m.

**Figur 2** Dekksutrustning i forbindelse med transport av fisk fra not til tank ombord i M/S Bøen Jr.

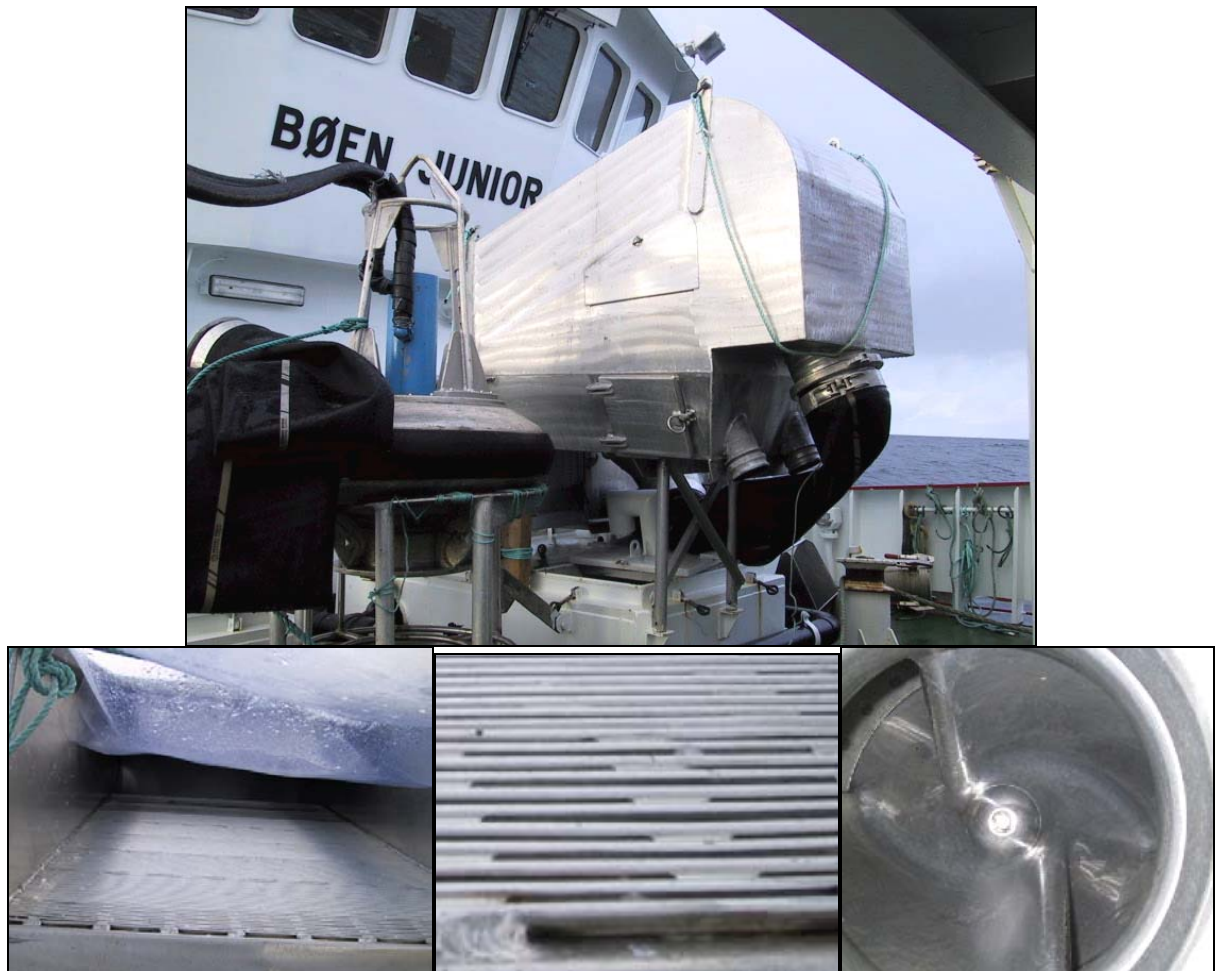
Silekassen er vist i Bilde 2. Den har et inntak som kommer opp i undersiden av et kammer i kassen. Kammeret fylles med vann og fisk, som når kammeret er fullt, renner ut og nedover rista. Det er således ingen fallhøyde fra inntaket og ned på rista. Rista har avrundede tverrgående spiler (se Bilde 2).

*Bilde 2 Øverst: Silekasse og pumpe. Under: risten inne i silekassen som har avrundede spiler og pumpens skovler.*

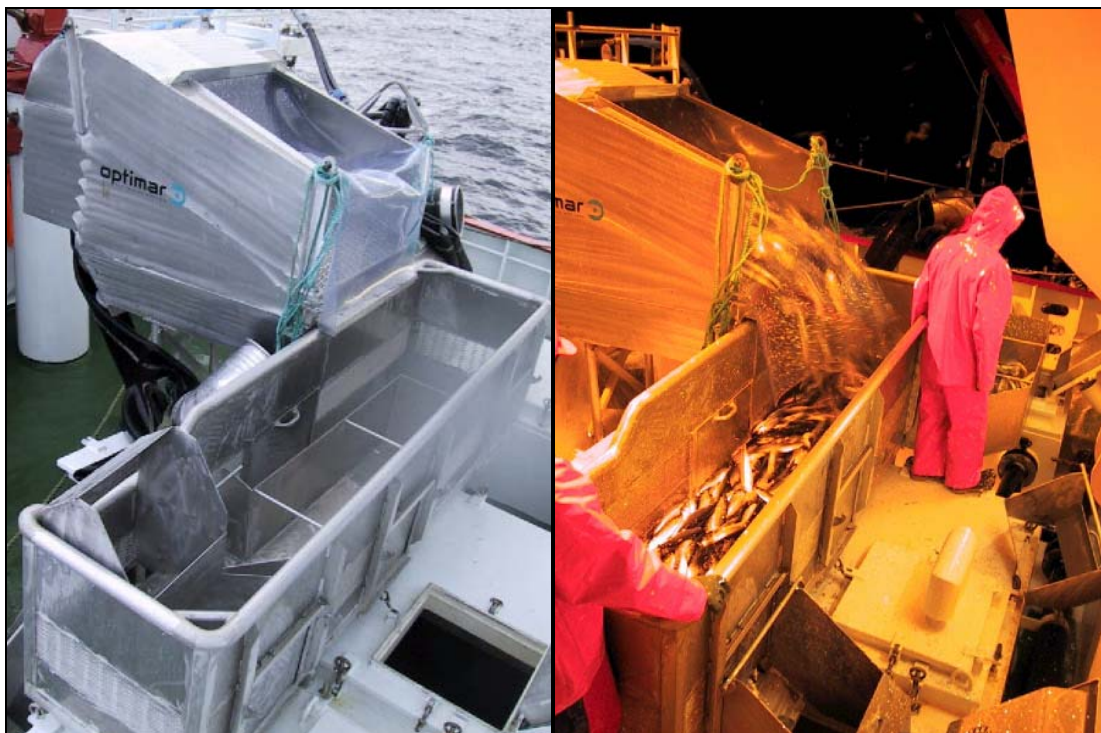
*Bilde 3 Fordelingskasse*

Bøen har en fordelingskasse (Bilde 3), som er plassert slik at fisken faller rett ned i denne fra silekassen. Fallhøyden er her ca 1m. I fordelingskassen er det luker som fører til tankene. Kassen er 0,70 m bred og ca 2,5 m lang. I bunn og i siden av kassen er det brukt samme type rist som i silekassen. Det er ingen kanter eller 90° vinkler på innsiden av fordelingskassen, bortsett fra i overgangen til rennene som går ned i tankene.

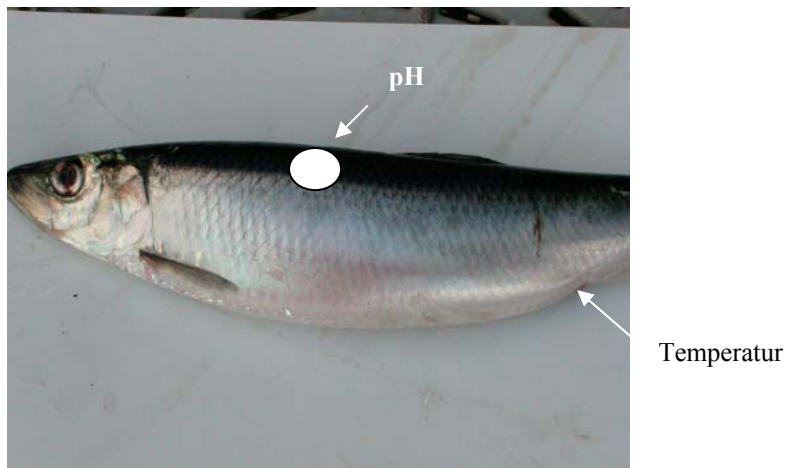
*Bilde 4 Lokaliseringen av pH og temperatur målinger som ble foretatt på fisken ombord.*

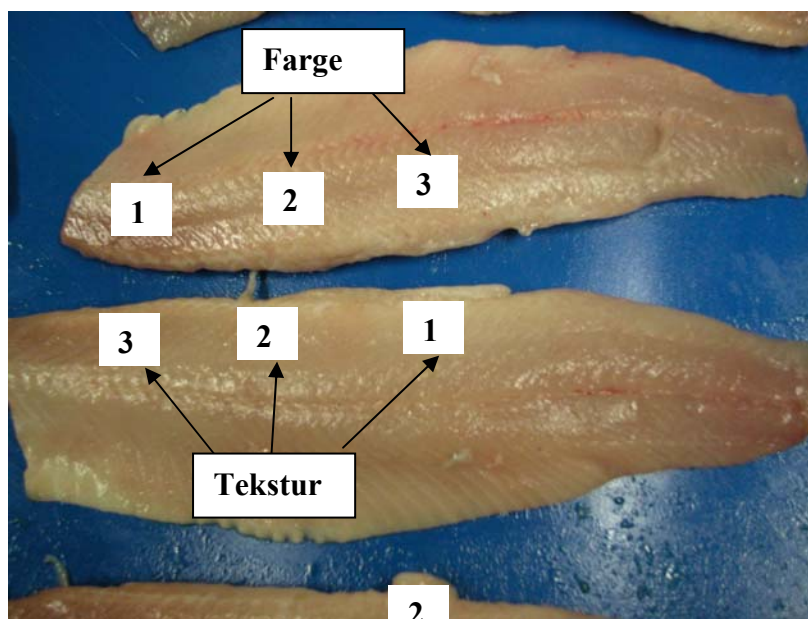
De 20 fiskene fra gruppe 5 ble merket og lagt i kasser med is og sendt til Trondheim. Ved ankomst Trondheim ble fiskene satt på kjølelager. Visuell vurdering av filetene, farge og tekstur ble målt 6 døgn etter fangst. Bilde 5 viser lokaliseringen av tekstur- og fargemålingene.

*Bilde 5 Lokalisering av farge- og teksturmålingene som ble foretatt på fileten.*

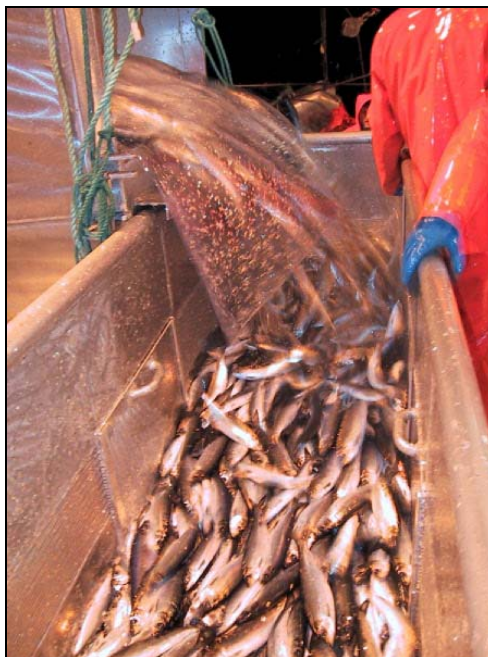
*Bilde 6 Fallhøyde fra silekasse til fordelingskasse. Fisken støter mot veggen i fordelingskassen.*

1. Høyden fra silekassen til fordelingskassen kan reduseres med ca 50 cm ved å senke silekassen. Dette reduserer fallhøyden for fisken og løftehøyden for pumpen (se Bilde 6).
2. Fisken kommer med god fart fra silekassen og rett i veggen til fordelingskassen (se Bilde 6).
3. Lukene/nedløpene til tankene er plassert nært skottet. Dette medfører at fisken går rett i skottet og ikke faller direkte i vannet i tanken (se Bilde 7).

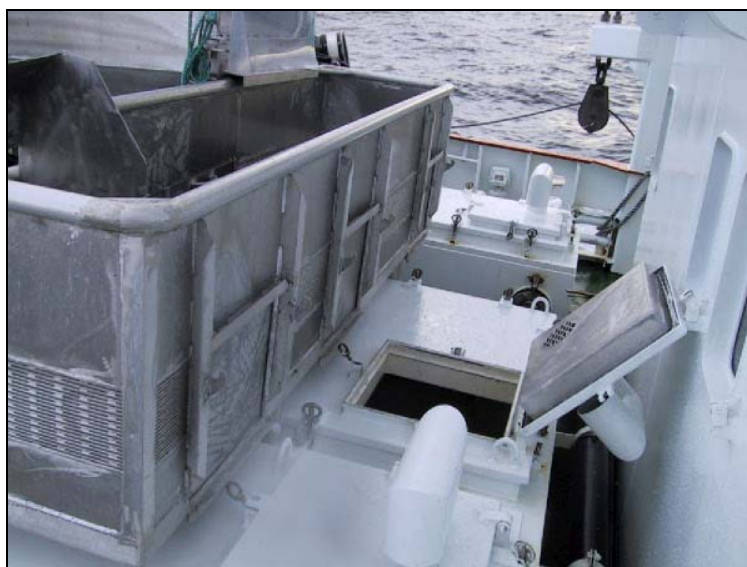
*Bilde 7 Plassering av luke gjør at fisken går i skottet før den lander i vannet i tanken.*

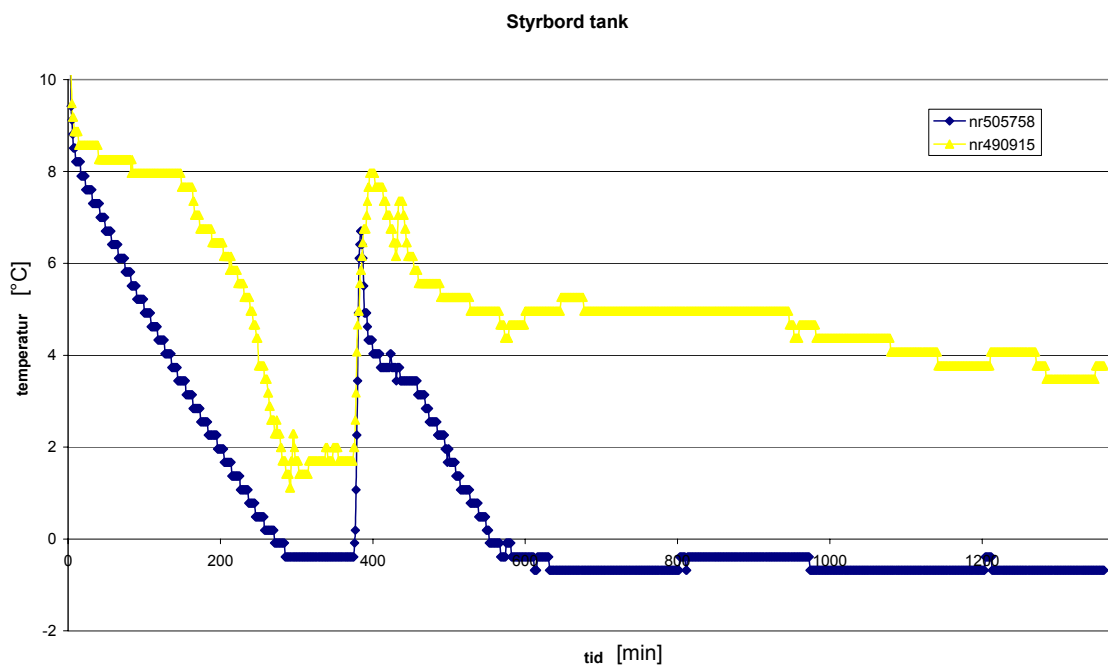
Temperaturnivået i tankene var ved første øyekast ikke lavt nok til å kjøle ned fangsten til akseptabelt nivå. Det ble observert betydelig grad av sjikting i temperaturnivå – et resultat som kan skyldes at den øverste loggeren ikke var i tilstrekkelig god kontakt med vannet eller at kjøleanlegget ikke fungerte tilfredsstillende i dette sjiktet. Fisken lå ikke så høyt opp i tankene, og ble derfor ikke påvirket av den høye temperaturen her. Loggeren som var plassert midt i tanken (vertikalt) viste *gode* temperaturer. Og det er således rimelig å anta at med moderat fylling av tanken vil vannet være kaldt nok til tilfredsstillende kjøling.

**Figur 5** Vanntemperaturutvikling i styrbord tank. Blå linje = 2,5 m fra bunn, gul linje = 5 m fra bunn. Hoppet i kurven etter 400 min er når fisken kommer om bord. Den gule linjen viser at vanntemperaturen er for høy i tanken ved 5 meter fra bunn.

Temperaturen ble registrert gjennom logging av temperaturutvikling i RSW-tankene (Figur 5 og Figur 6) og i enkeltfisk (Figur 7 og Figur 8).

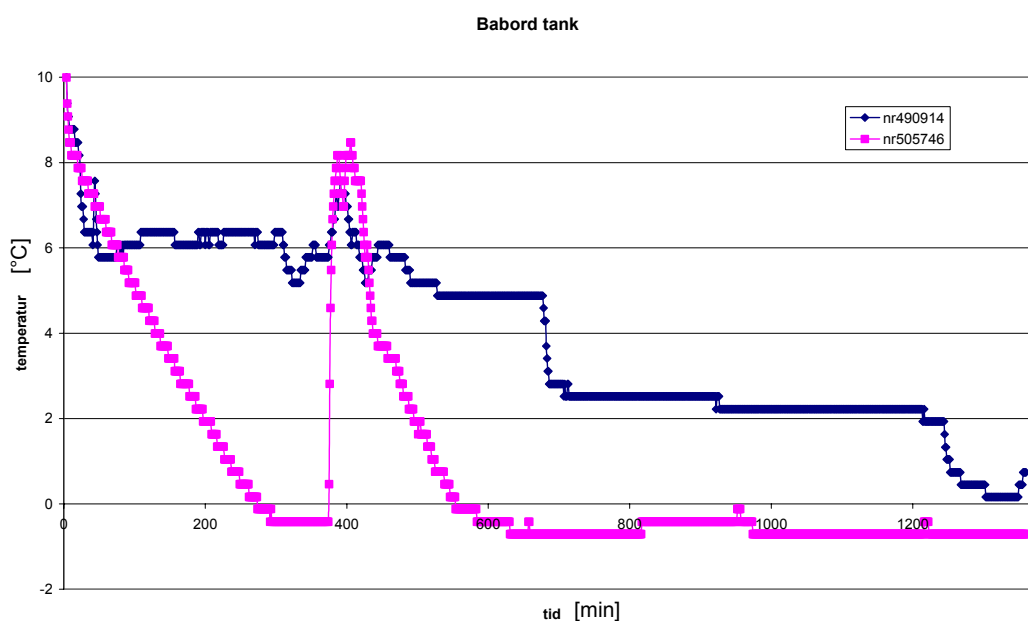
**Figur 6** Vanntemperaturutvikling i babord tank. Rosa linje = 2,5 m fra bunn, blå linje = 5 m fra bunn. Hoppet i kurven etter ca 400 min er når fisken kommer om bord. Den gule linjen viser at vanntemperaturen er for høy i tanken ved 5 meter fra bunn.

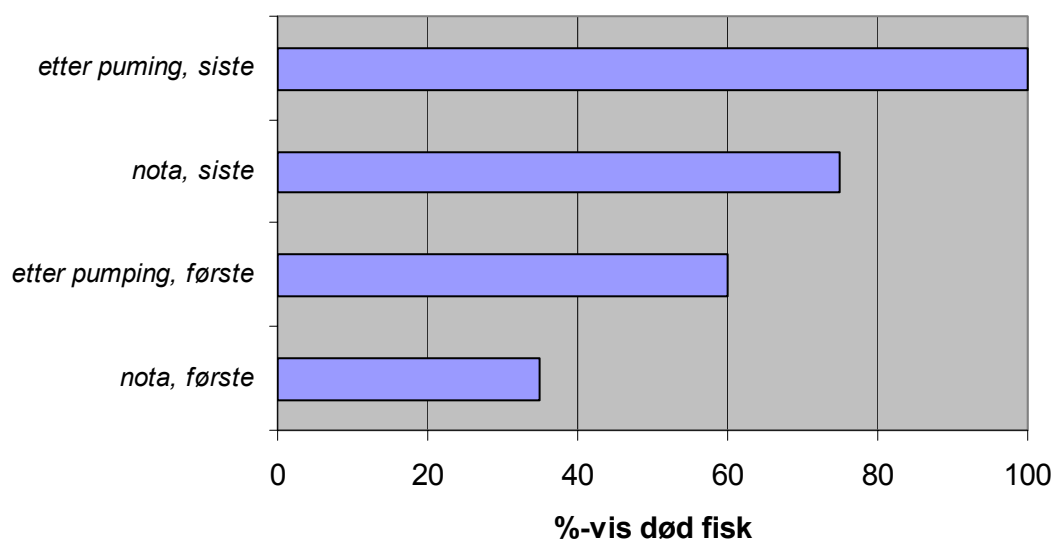
Andel død sild tatt fra not før pumping startet, etter pumping av første fisk, siste fisk i not og etter pumping siste fisk er vist i Figur 9. 35% av fisken var død fra gruppen fisk som ble tatt opp først fra nota, og dødeligheten økte etter pumping. Dødeligheten hos fisk som ble tatt opp sist fra nota var på 75 % og økte til 100 % etter pumping. Tilstanden ble evaluert rett etter fangst for gruppen fisk som ble tatt opp først fra nota, mens det tok fra 30-50 min etter ombordtaking for de andre gruppene med fisk ble evaluert i forhold til tilstand. Dette vil føre til en større andel registrert dødelighet på fisken enn om den hadde blitt evaluert umiddelbart etter opptak fra sjøen.

*Figur 9 Andel død sild, første fisk tatt fra not, første fisk etter pumping, siste fisk i not og siste fisk etter pumping (n=20).*

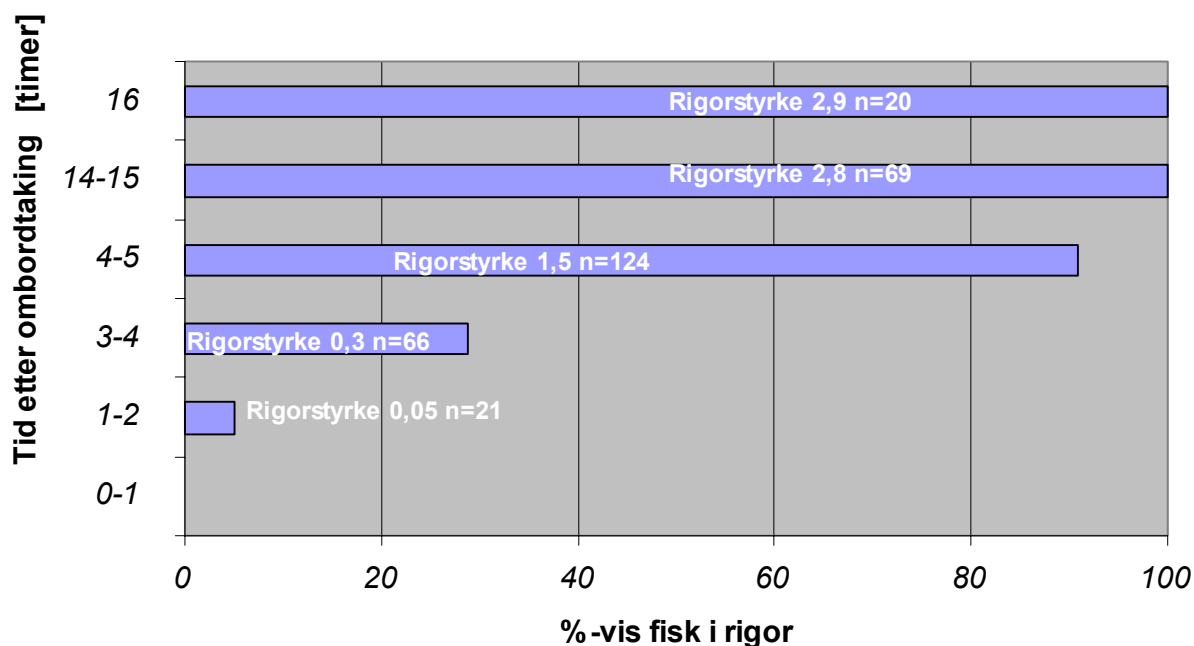
Utviklingen av dødsstivheten (rigor) har nøye sammenheng med stress i forbindelse med fangstsituasjonen. Dersom laksefisk lagret på is er utmattet i fangstøyeblikket vil den gå i rigor 2-4 timer etter død (Erikson, 2001). Figur 10 viser andelen NVG sild i rigor målt rett etter ombordtaking og etter 0-1 time, 3-4 timer, 4-5 timer, 14-15 timer og 16 timer etter ombordtaking. Gjennomsnittlig rigorstyrke er også tatt med i figuren. Resultatene viser at ingen fisk var i rigor ved ombordtaking, men etter 1-2 timer hadde 5 % gått i rigor. Etter 3-4 timer var 30 % av fisken i rigor, mens en time senere var hele 90 % av fisken i rigor. Dette viser at fisken trolig var utmattet i fangstøyeblikket. Rigor ble også registret på fisken ved levering hos Lofoten Pelagiske. 100 % av fisken var da i rigor.

Inntreden i rigor samt rigorstyrke har sammenheng med fiskens initielle stressnivå. Fisk som oppnår en rigorstyrke på ca. 4 vil få stor mekanisk spenning på muskelfilamentene og bindevevet. Dette kan tenkes å innebære at stresset fisk er mer utsatt for filetspalting enn ustresstet fisk, noe som man kan se under foredling av fisken hvor fisken utsettes for håndtering. Derfor er det ønskelig at fisken utsettes for en mest mulig skånsom fangstbehandling. Gjennomsnittlig rigorstyrke på silda ble målt til 1,5 etter 4-5 timer og 2,8 etter 14-15 timer etter ombordtaking. I følge Erikson (2001) vil stresset oppdrettslaks oppnå full rigor (rigorstyrke 4) etter ca 15 timer. Dette indikerer at fisken i dette forsøket var stresset.

*Figur 10 Andel kystnotfanget sild i rigor målt 0-1, 3-4, 4-5, 14-15 og 16 timer etter ombordtaking. Gjennomsnittlig rigorstyrke er også vist. (rigorstyrke: 0=pre rigor/post rigor, 1=begynnende rigor, 2=rigor har spredt seg til en større del av fisken, 3=hele fisken er tydelig i rigor, 4=sterk rigor, 5=meget sterk rigor).*

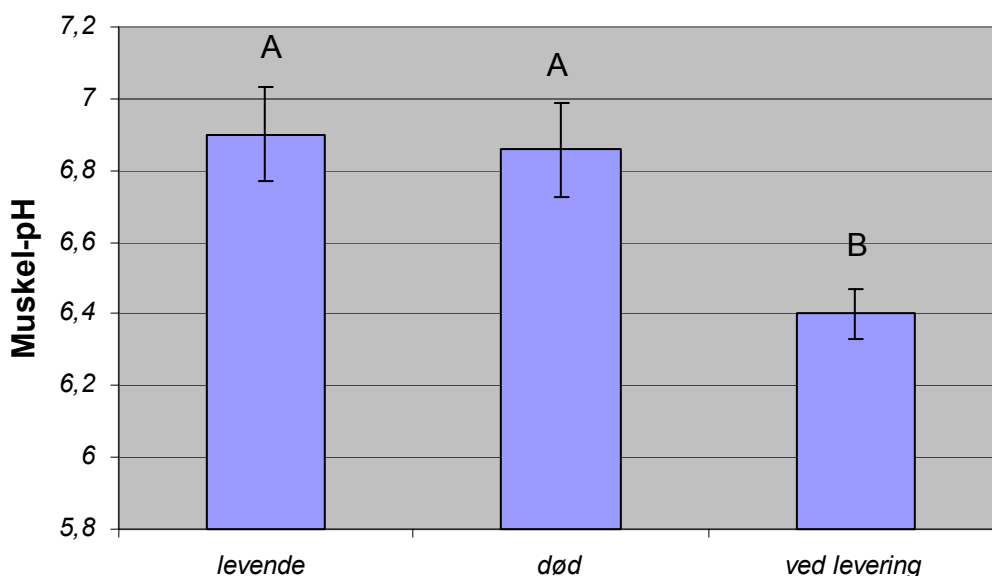
lenge fisken er i live, vil pH i hvit muskel variere mellom  $7,4 \pm 0,1$  i hviletilstand,  $pH 7,1 \pm 0,1$  i noe stresset fisk og  $6,8 \pm 0,1$  når den er fullstendig utmattet. For ustresset vill torsk er pH funnet å være fra 7,2 til 7,5 (Fraser *et al.*, 1961). Når det gjelder sild har vi ikke funnet at tilsvarende verdier er rapportert, men siden levende og død fisk hadde samme pH-verdi betyr dette at silda i denne studien var svært utmattet og hadde dermed lav muskel-pH i dødsøyeblikket.

Slutt-pH målt i sild ved ankomst Lofoten Pelagiske, dvs. ca 16 timer etter fangst, var signifikant lavere enn pH målt i fisk ombord. Midlere slutt-pH var 6,4.

**Figur 11** pH i muskel målt i "levende" og død sild om bord på M/S Bøen Jr. Slutt-pH ble målt ved levering Lofoten Pelagiske.  $n=20$ , ulike bokstaver indikerer signifikante forskjeller ( $p < 0,05$ ).
