Pelagisk kvalitet – fra hav til fat
Delrapport V: Tokt med M/S Traal (tråler)
etter makrell, november 2003 - åpen

Hanne Digre, Snorre Angell, Marit Sandbakk

Under forsøket ble tråleren M/S Traal fra Skudneshavn benyttet. (se Bilde 1). Hoveddata er gjengitt i Tabell 1. M/S Traal, som frem til 2003 het Rav/Rav II ble bygget i 1987 for fiske med not og trål og ombordproduksjon/filetering av fisk. Etter overtakelsen har den vært benyttet som "Nordsjøtråler", og fisker utelukkende med trål. Fabrikk, frysere, fryserom etc. er fortsatt intakt, men brukes ikke.

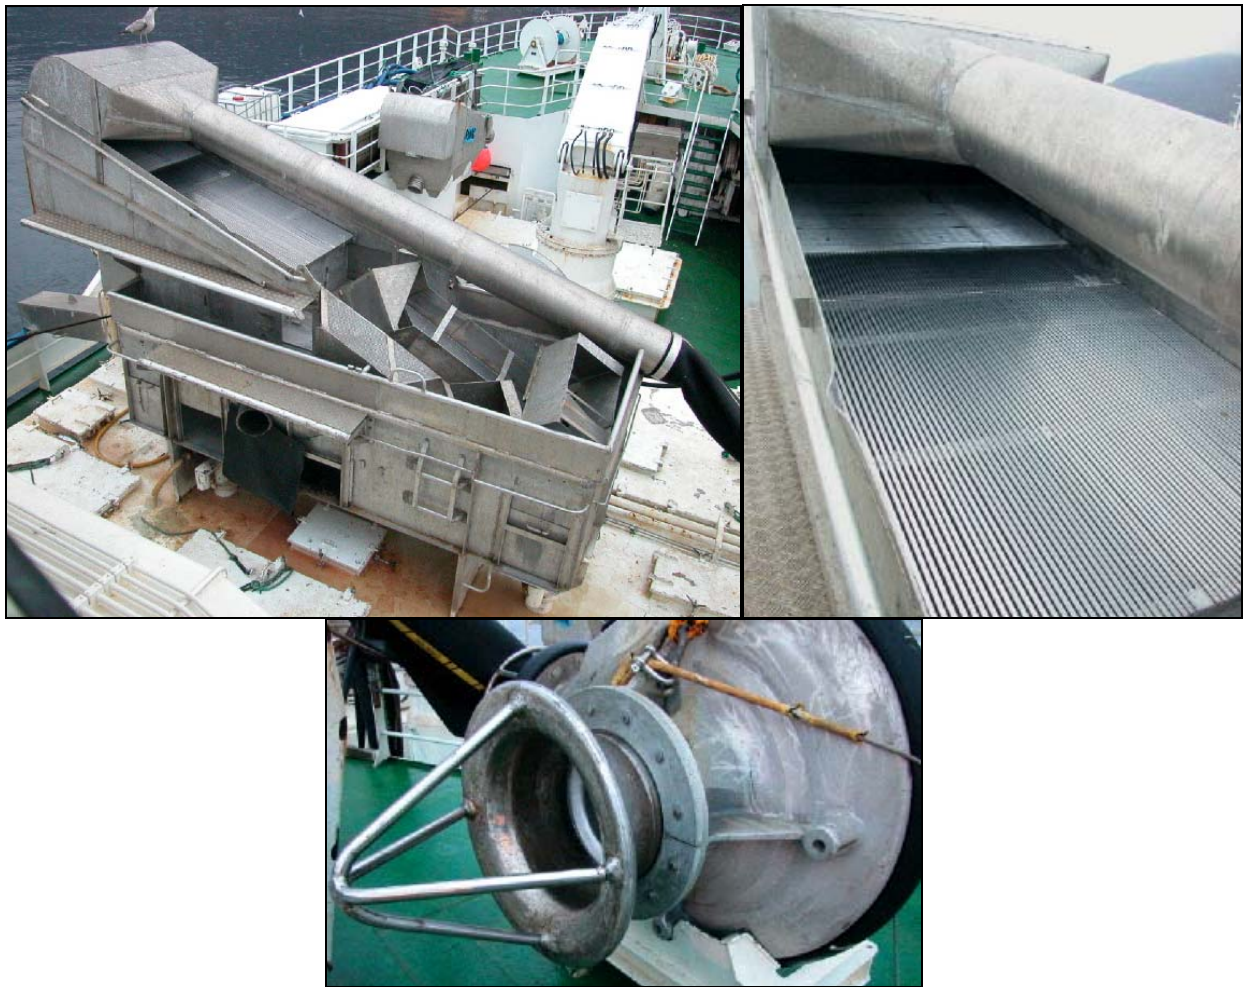
Bilde 2 Øverst vises Silekasse og dens rist. Under: Pumpe.

Silekassen er vist i Bilde 2. Den har et inntak som gjør at fisken faller ca 50 cm ned på ei rist med tversgående avrundede spiler. Risten i silekassen har flate profiler i ca 2/3 av lengden. Fisken faller så fra risten ca 50 cm ned på et mindre depot. Silekassen til M/S Traal fungerer også som en fordelingskasse mellom tankenes inntaksluker og fra depotet kan en vha en klaff velge om fisken skal gå i en buffer på styrbord eller babord side (se Bilde 3 side 8). Fra depotet til bunn i bufferne er det montert skråstilte plater. Total høydeforskjell er ca 80 cm og fri fallhøyde for fisken er ca 30 cm i begge bufferne. I bufferne er det luker og videre renner som fører til de fem inntakslukene til tankene. Rennene har perforerte plater i bunn. Det er forholdsvis få skarpe kanter i innsiden av logistikksystemet fra pumpe til tank. Silekassen, med dens innbygde fordelingskasse gjør imidlertid at fisken skifter flytretning mange ganger, spesielt når den skal til tankene på babord side. I følge mannskapet er silekassen ombygd flere ganger.

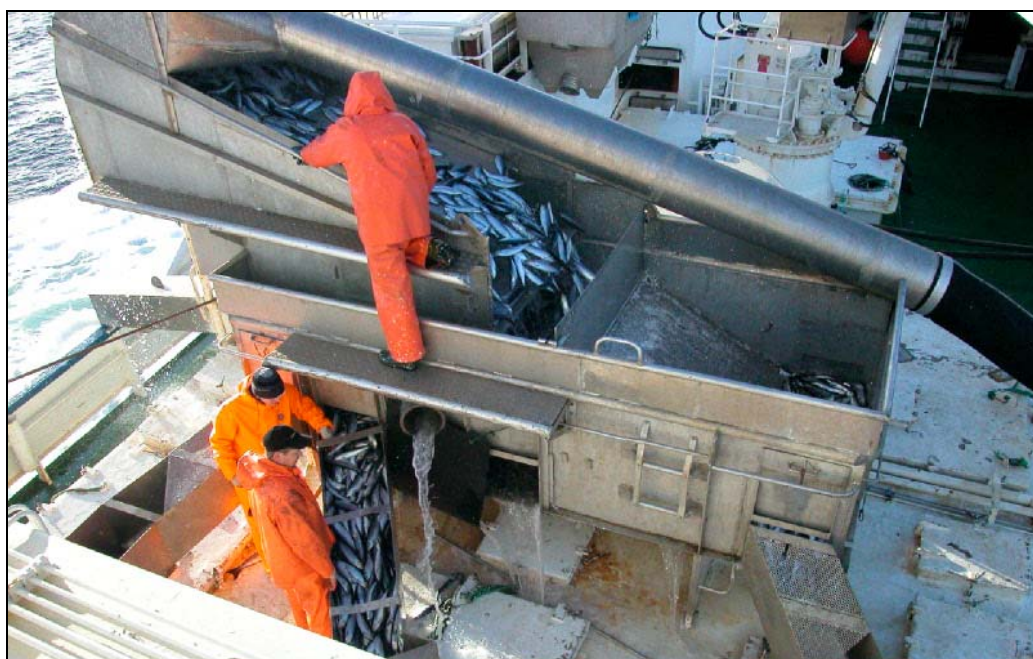
Bilde 3 Silekasse og renner. Silekassen brukes også til fordeling mellom tankene.

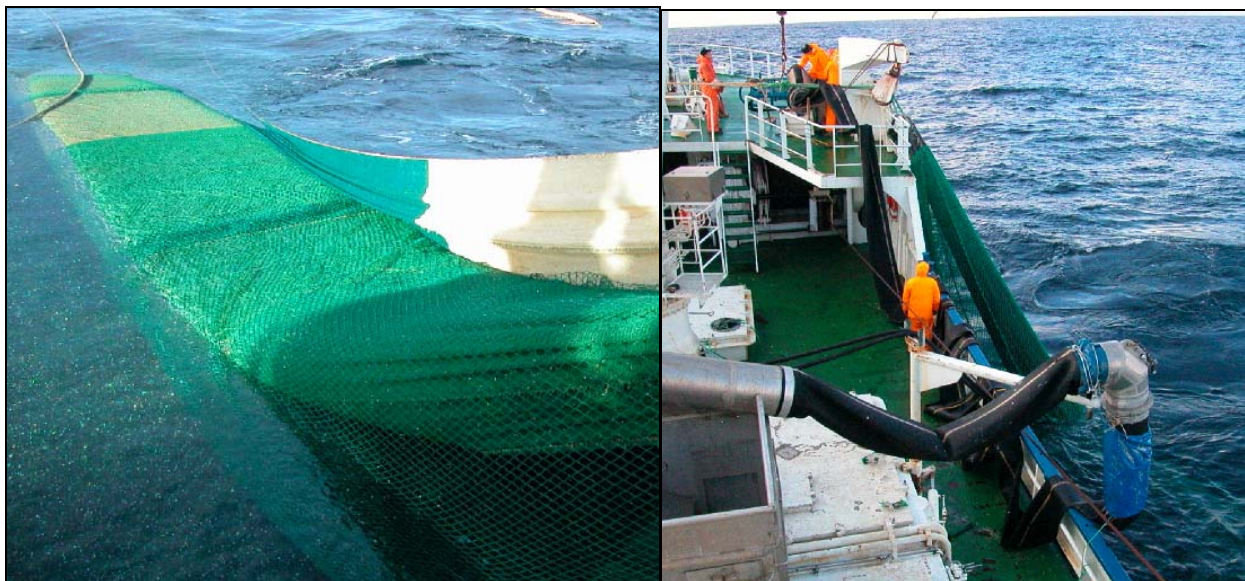
Bilde 5 Til venstre: Innhaling av sekk. Til høyre: Påsying av fiskepumpe.

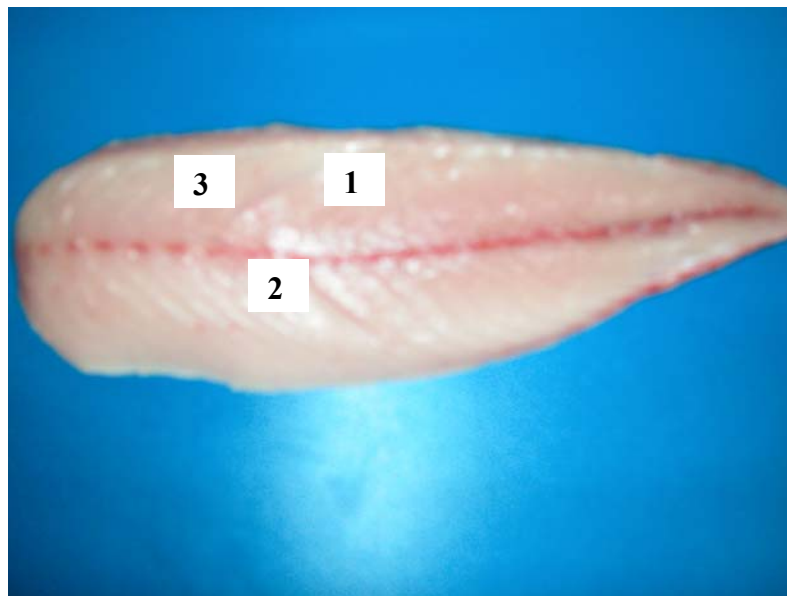
Bilde 8 Lokalisering av teksturmålinger på filet (høyre side). 1= midten, 2= midt mellom 1 og 3, 3= nakke.

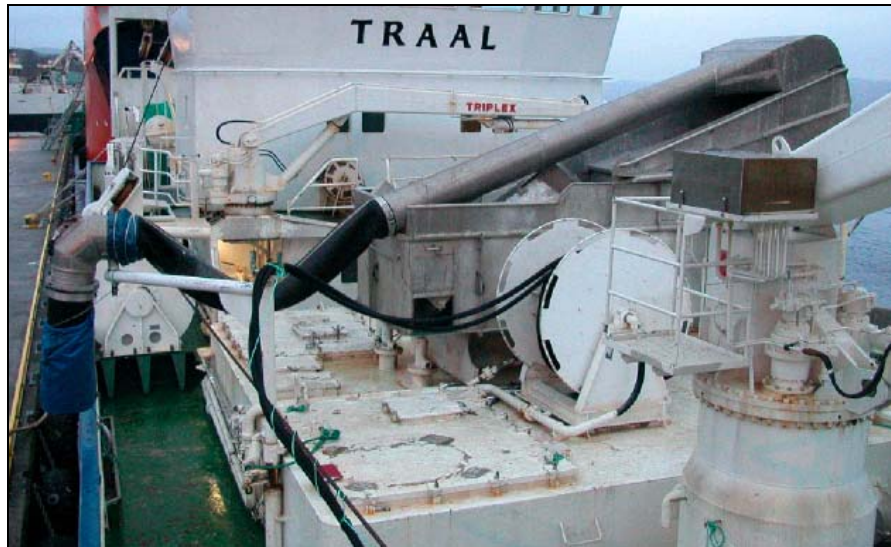
Bilde 10 Silekasse/rist med buffere under hvor fisken blir fordelt via renner til tankenes innløp.

De fem tankene med RSW-kjøling som blir benyttet ombord i MS Traal har inntaksluker som ligger forholdsvis nært hverandre. Dette gjør at det er kort logistikk fra silekassen til inntakene og at det ikke er behov for egne fordelingskasser. Som nevnt er silekassen bygd slik at den også fungerer som fordelingskasse. Fordelen er at en får kort og kompakt logistikk og således mindre sjanser for støt og klemskader. Ulempen med løsningen de har ombord i M/S Traal ved at "fordelingsseksjonen" ligger under "sileseksjonen", er at inntaket for fisk til kassen blir liggende forholdsvis høyt. Dette har betydning for total løftehøyde. Rennene fra silekassen til tankenes inntak virker forholdsvis skånsomme uten skarpe kanter og vinkler.

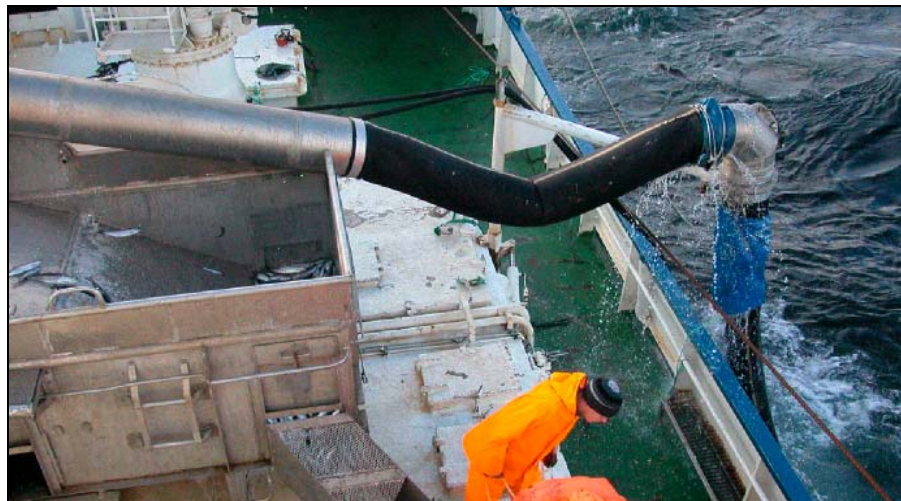
Bilde 11 Kombinasjon av fiskeslange og aluminiumsrør. 90° bend.

M/S Traal benytter et 90° aluminiumsbend over rekka (se Bilde 11). I prinsippet er det fordelaktig med "myke" overganger og en kan vurdere å benytte bend på 45°, evt. ett på ca 70° som vil være tilstrekkelig siden aluminiumsrøret opp til silekassen har en vinkel på ca 20°.

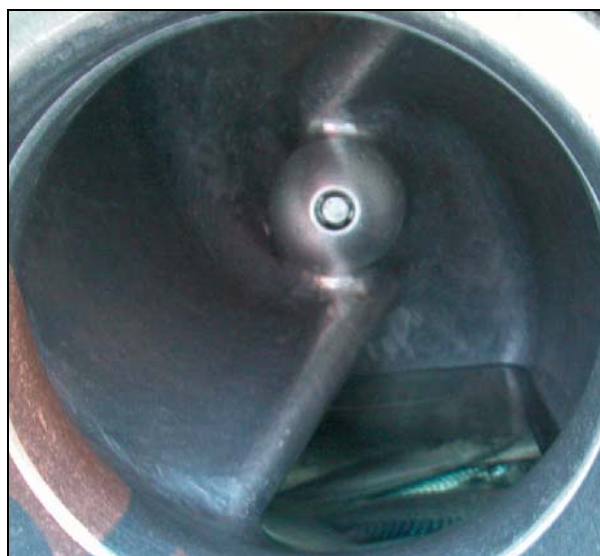
Bilde 12 Makrell ligger igjen i fiskepumpen etter at den er satt på dekk.

Til slutt kan en ta med ett forhold som er også tilhører kategorien "prinsipielle betraktninger" og som i dette tilfellet neppe har noen praktisk betydning: Utstyr og redskaper bør kontrolleres slik at fisk fra ett hal ikke blandes/kommer i kontakt med fisk fra neste hal (se Bilde 12).

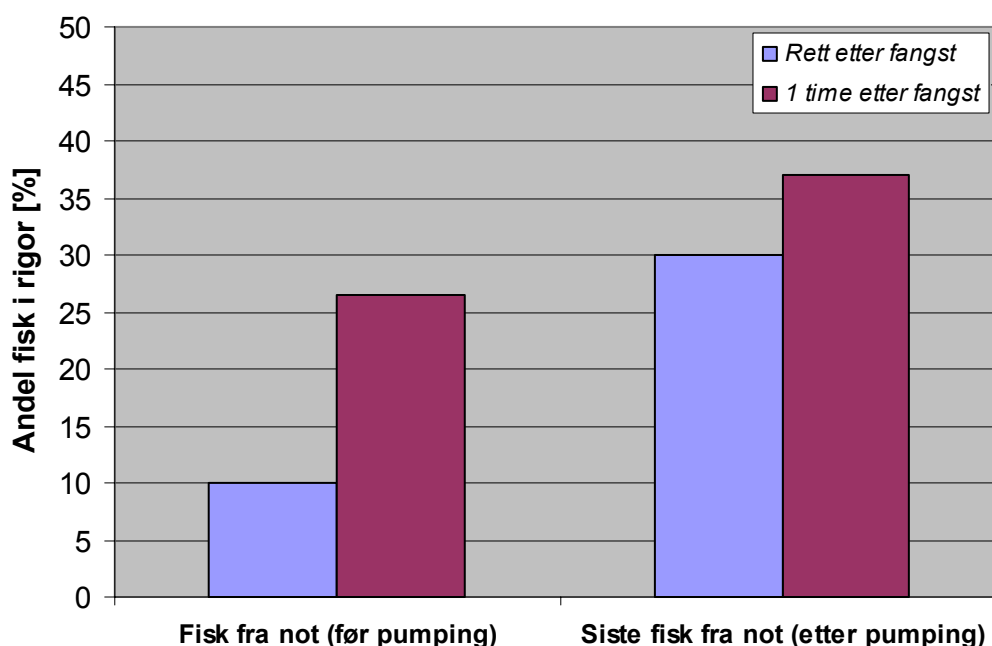
Figur 10 Andel fisk i rigor målt rett etter og 1 time etter ombordtaking.

Utviklingen av dødsstivheten (rigor) har nøye sammenheng med stress i forbindelse med fangstsituasjonen. Dersom laksefisk er utmattet vil den gå i rigor 2-4 timer etter død (Erikson, 2001). Tilsvarende tall for pelagisk fisk er ikke funnet i litteraturen, men antageligvis vil også den gå raskt i rigor etter død. Figur 10 viser andelen makrell i rigor målt rett etter ombordtaking og 1 time etter ombordtaking for gruppe 1 (rett fra nota før pumpingen startet) og 2 (fisk tatt opp sist fra nota og tatt ut fra silekassen etter pumping). I gruppe 1 var 10 % av fisken i rigor ved ombordtaking og ca 26 % etter 1 time. Tilsvarende tall for gruppe 2 var 30 % rett etter fangst og ca 37 % etter 1 time. Dette er forholdsvis lave tall tatt i betraktning den svært stressende og langvarige fangstprosessen. Dette kan skyldes at fisken som ble vurdert ikke hadde vært død i lengre enn 1 time før ombordtaking, siden svært utmattet fisk går i rigor 2-4 timer etter død.

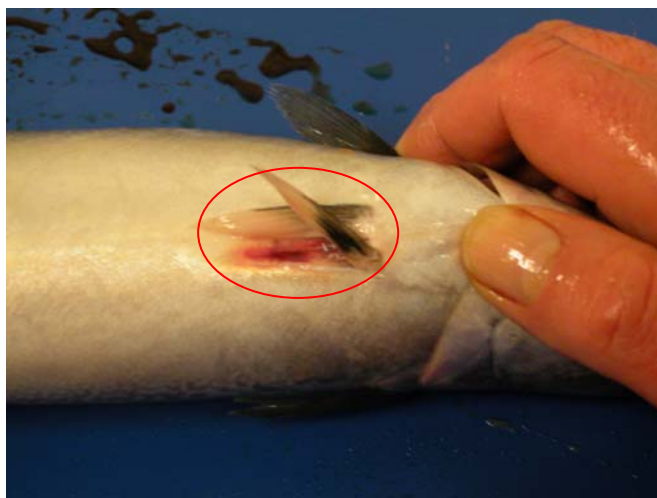
Bilde 13 Bloduttreddelser på bukfinne hos makrell.

Tabell 6. Det var forholdsvis lite av både redskapsmerker, klemskader og bloduttredelser på skinn, øye og gjellelokk, mens bloduttredelser på bukfinne var det ganske mye av hos makrell fra gruppe 2 og 3 (se Bilde 13). Dette er skader som ofte oppstår i trålen pga. friksjon mellom fisken og linet.

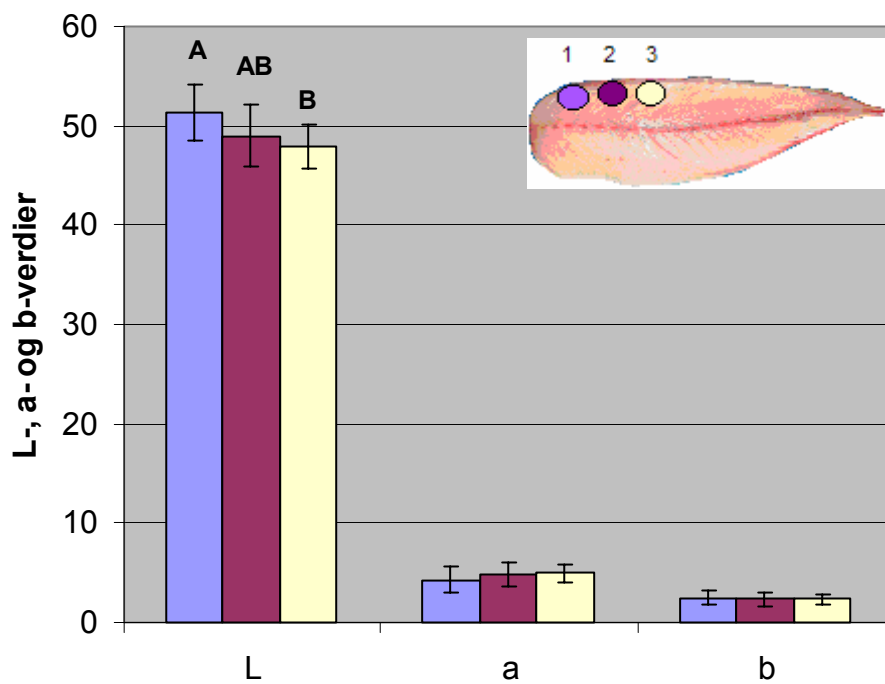
Figur 11 Farge målt på makrellfileter (n=20) etter 5 dogn på islagring. L=lyshet, a=rødhet og b=gulhet. Ulike bokstaver indikerer signifikante forskjeller mellom filetene.

Instrumentelle fargemålinger målt på makrellfilet fra gruppe 3 etter 5 døgn islagring er vist i Figur 11. Resultatene fra de ulike målepunktene på fileten er tatt med i figuren. Fileten blir mørkere mot sporden på fileten. Dette kan ha flere årsaker, den viktigste antas å være at tykkelsen av den lyse muskelen avtar mot sporden, slik at den mørke muskelen skinner igjennom. Dersom det er mye blod i filetene vil det også påvirke resultatet og føre til mørkere områder på fisken. Når det gjelder a- og b- verdiene var det ingen forskjell mht. hvor det ble målt på filetene.
