Pelagisk kvalitet – fra hav til fat  
Delrapport VII: Tokt med M/S Zeta  
(ringnot) etter NVG sild, november 2003  
– åpen

Hanne Digre, Snorre Angell, Marit Sandbakk

**Tokt med M/S Zeta (ringnot) etter NVG sild, november 2003.**

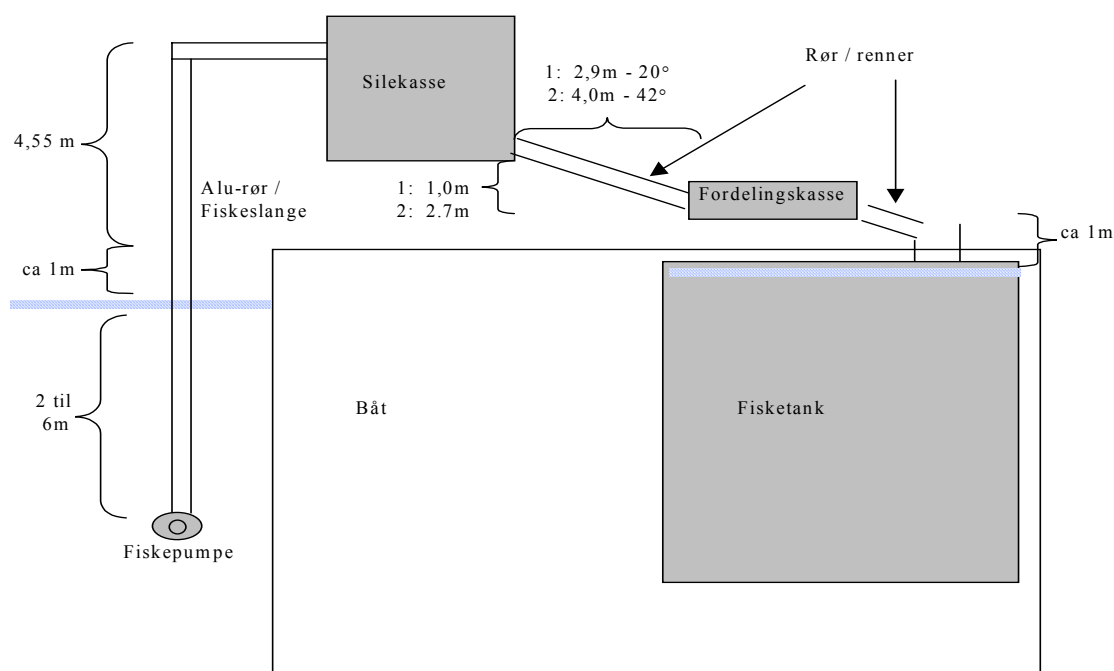
Figur 3 er en skisse over dekkstrutningen som inngår i transport av fisk fra not til tank. Løfte- og fallhøyder er angitt. Ved begynnelsen av pumpingen når fisken står høyt i nota slippes pumpa ned på ca 2 m dyp. Ved store kast er pumpa nede på ca 5-6 m dyp under pumping. Høyde fra dekk til havoverflate varierer med total fyllingsgrad i tankene, men er mellom 1 og 2m. Løftehøyde fra dekk til inntak på silekasse er 4,55 m. Total løftehøyde for fisken varierer således fra 7,5 til 12,5 meter.

**Figur 3** Dekksutrustning i forb. med transport av fisk fra not til tank ombord i M/S Zeta.

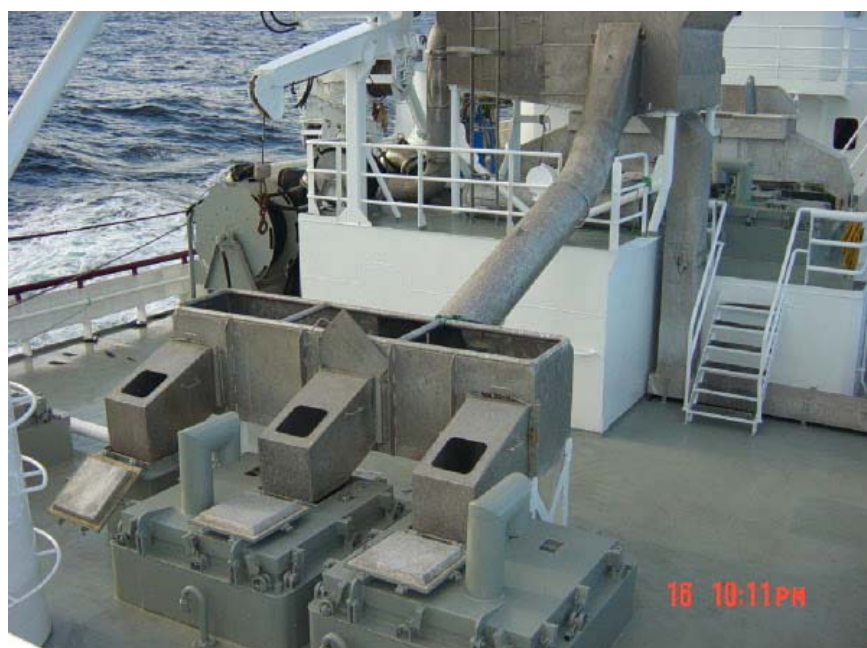
*Bilde 3 Fordelingskasser fremst og bakerst i bildet. Silekasse i midten.*

Silekassen er vist i Bilde 2. Den har to inntak slik at en kan velge om fisken skal siles over ei eller to rister. Det vanlige i fiske etter makrell er at den siles over ei rist. Høyden fra inntaket og ned på rista inne i silekassen er 10 cm. Rista består av "flate" spiler (se Bilde 1). M/S Zeta har to fordelingskasser (Bilde 3). Avstand/høyde fra silekasse til de to fordelingskassene er angitt som "1" og "2" i Bilde 3.

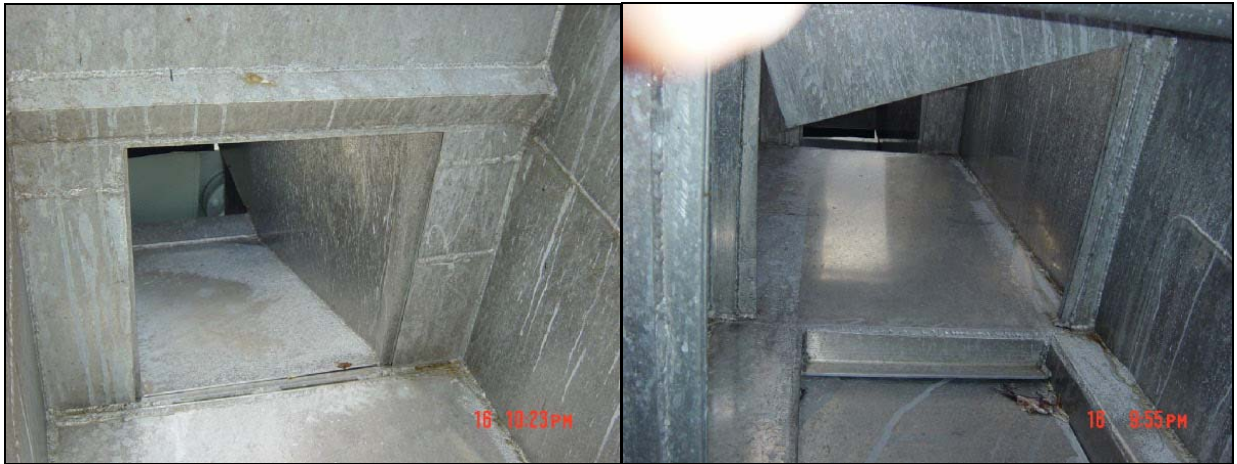
*Bilde 6 Innside av fordelingskasser. Vi ser flere skarpe kanter og plater som står 90° i forhold til fartsretningen til fisken.*

Fordelingskassene er enkle, rimelige og funksjonelle løsninger. Ved hjelp av luker kan fisken fordeles i flere tanker samtidige og en kan åpne og stenge tilførsel av fisk til ulike tanker uten å stoppe pumpen. En bør imidlertid vurdere å benytte fleksible slanger fra silekassen til tankene. Ved å bruke silekassen som en buffer (luke i utløpet), kan en fremdeles fordele fisk mellom tankene uten å stoppe pumpen. Fleksible slanger vil være plassbesparende, vesentlig rimeligere enn renner, rør og kasser samt redusere risikoen for skader på fisken.

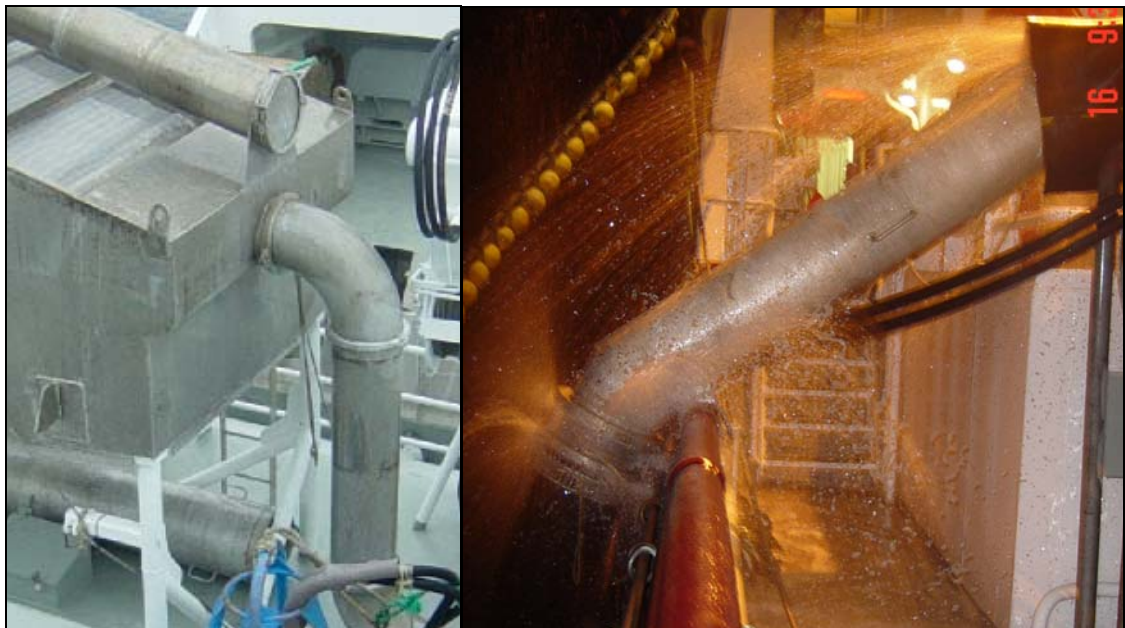
*Bilde 7 Rør fra pumpe til silekasse. Bend med både 90° og 45° vinkel*

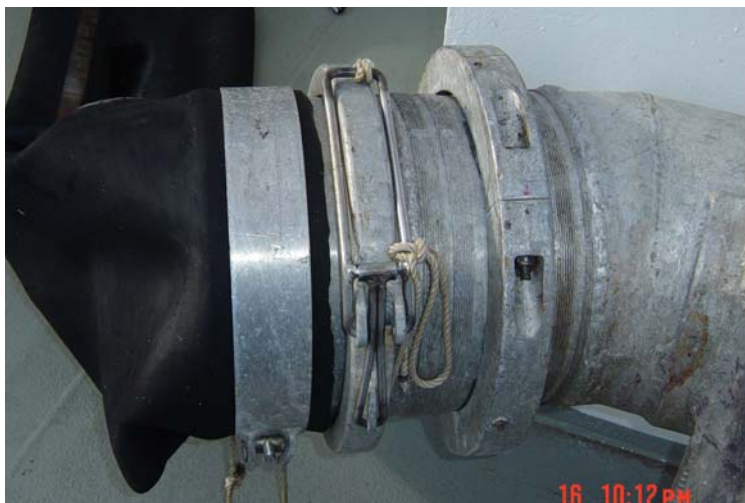
Bilde 8 Skjot mellom gummislange og rør.

Røropplegget fra pumpe til silekasse er en kombinasjon av fleksible gummislanger og aluminiumsrør. I skjøten mellom disse (se Bilde 8) blir det en innvendig kant. Når denne står mot fiskens fartsretning er dette potensielt en kilde til skade på fisken.

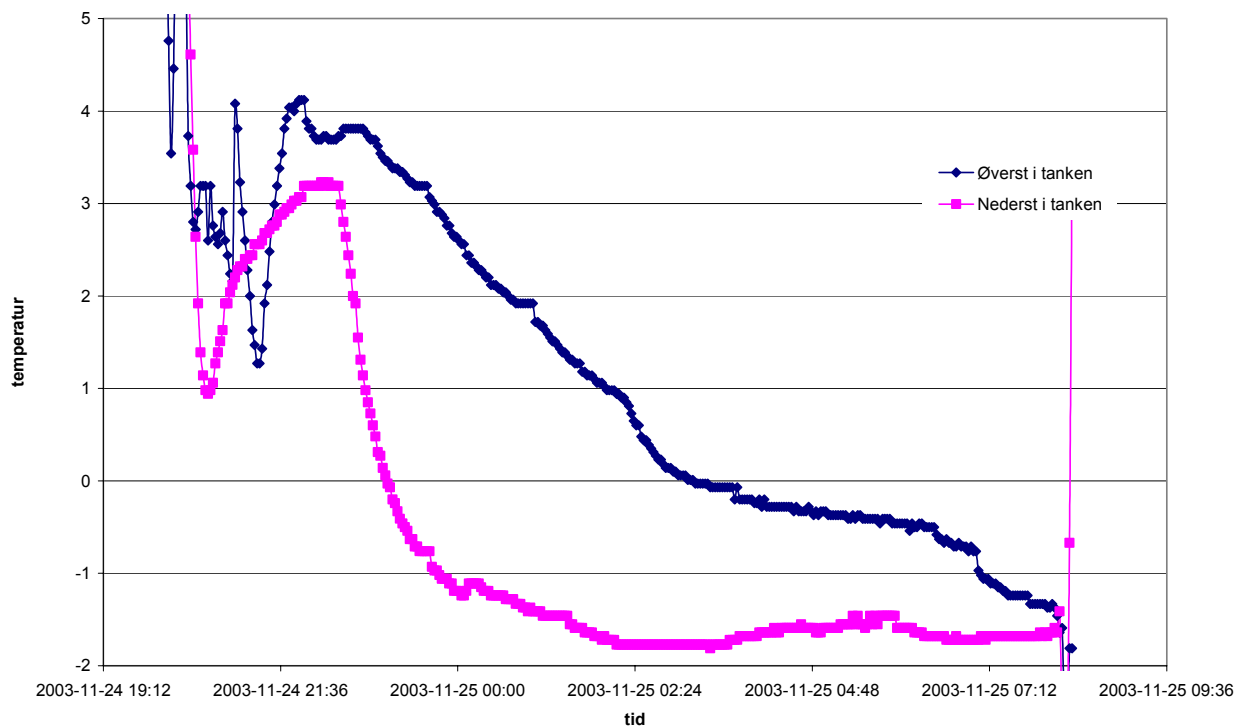
**Figur 7. Temperaturforløp enkeltfisk**

Figuren viser tydelig at temperaturen tas raskt ned til et nivå godt innenfor forskriftenes krav. Fisken plassert lengst ned i tanken hadde et betydelig raskere forløp enn fisken øverst i tanken, men begge var nede på  $-1,5\text{ }^{\circ}\text{C}$  ved lossing.

For å vurdere sammenheng mellom temperaturer målt i RSW-vann og faktiske temperaturer i enkeltfisk, ble to fisker utstyrt med stikkelektroder for å følge nedkjølingen av disse. Forløpet her er skissert i figuren under.

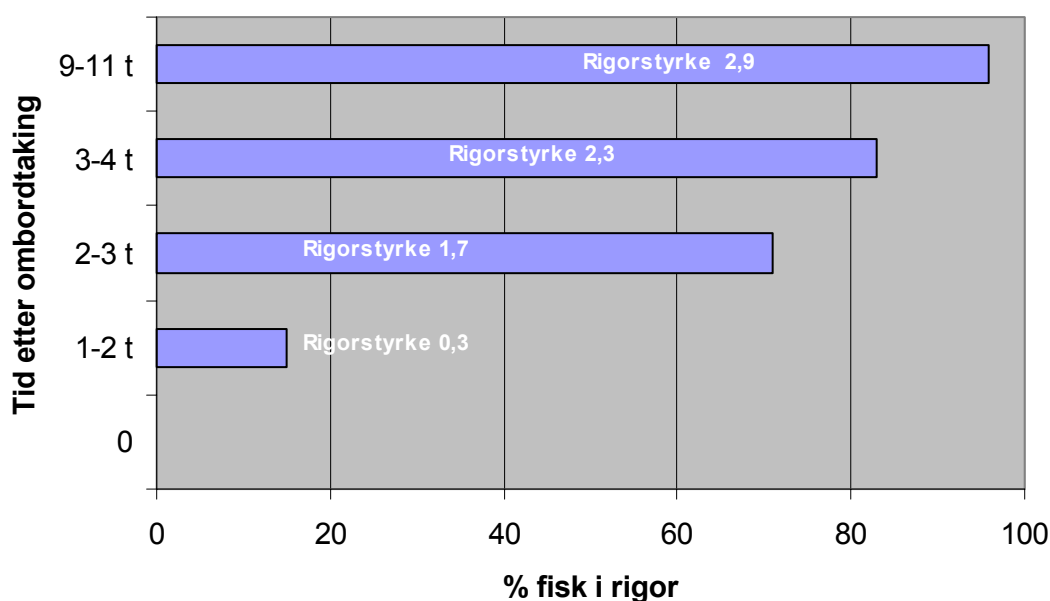
Figur 9. Andel notfanget sild i rigor og gjennomsnittlig rigorstyrke målt rett etter ombordtaking (n=65), 1-2 timer (n=26), 2-3 timer (n=248), 3-4 timer (n=47) og 9-11 timer (n=72) etter ombordtaking.

fisken i rigor, noe som betyr at fisken var utmattet i fangstøyeblikket. Rigor ble også registret på fisken ved levering hos Lofoten Pelagiske. 96 % av fisken var da i rigor.

Inntreden i rigor samt rigorstyrke har sammenheng med fiskens initielle stressnivå. Fisk som oppnår en rigorstyrke på ca. 4 vil få stor mekanisk spenning på muskelfilamentene og bindevevet. Dette kan tenkes å innebære at stresset fisk er mer utsatt for filetspalting enn ustresset fisk, noe som man kan se under foredling av fisken hvor fisken utsettes for håndtering. Derfor er det ønskelig at fisken utsettes for en mest mulig skånsom fangstbehandling. Gjennomsnittlig rigorstyrke på silda ble målt til 2,3 etter 3-4 timer og 2,9 etter 9-10 timer etter ombordtaking. I følge Erikson (2001) vil stresset oppdrettslaks oppnå full rigor (rigorstyrke 4) etter ca 15 timer. Dette indikerer at fisken i dette forsøket var stresset og at ikke full rigorstyrke var oppnådd innen 9-10 timer etter ombordtaking.

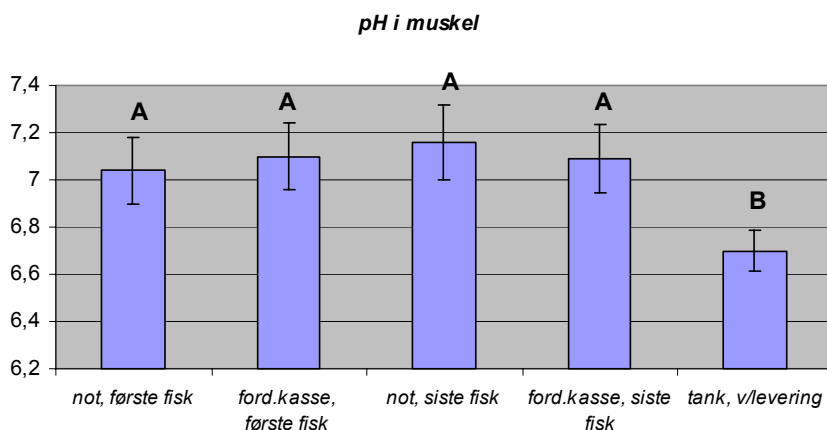
**Figur 10.** pH i muskel målt i "levende" sild tatt ut fra ulike plasser om bord; not første fisk (n=20), fordelingskasse første fisk (n=6), not siste fisk (n=20) og fordelingskasse siste fisk (n=19). Slutt-pH målt i sild ved ankomst Lofoten Pelagiske er også tatt med i figuren (tank, v/levering, n=20). Ulike bokstaver indikerer signifikante forskjeller.

Ved å måle pH direkte i muskelen på ”levende” (dvs. avlivet rett før pH-måling) fisk kan man få et inntrykk av hvor mye håndteringsstress fisken har vært utsatt for. Muskel-pH som indikator for håndteringsstress er vist i Figur 10. Slutt-pH for sild målt ved ankomst Lofoten Pelagiske er også tatt med i figuren. Det var ingen signifikante forskjeller på pH målt i muskel på ”levende” fisk tatt fra forskjellige steder og tidspunkt om bord. Muskel-pH lå i snitt fra 7,0 til 7,2 i fisk tatt fra not og fordelingskasse (etter pumping) på ulikt tidspunkt. Muskel-pH hos oppdrettslaks viser at så lenge fisken er i live, vil pH i hvit muskel variere mellom  $7,4 \pm 0,1$  i hviletilstand,  $pH 7,1 \pm 0,1$  i noe stresset fisk og  $6,8 \pm 0,1$  når den er fullstendig utmattet. For ustresset vill torsk er pH funnet å være fra 7,2 til 7,5 (Fraser *et.al.*, 1961). Når det gjelder sild har en ikke funnet tilsvarende verdier, men alt peker mot at silda i denne studien var svært utmattet og hadde dermed lav muskel-pH i dødsøyeblikket.

Slutt-pH målt i sild ved ankomst Lofoten Pelagiske, dvs. ca 10 timer etter fangst, var signifikant lavere enn pH målt i levende fisk. Slutt-pH ble målt til i snitt 6,7.

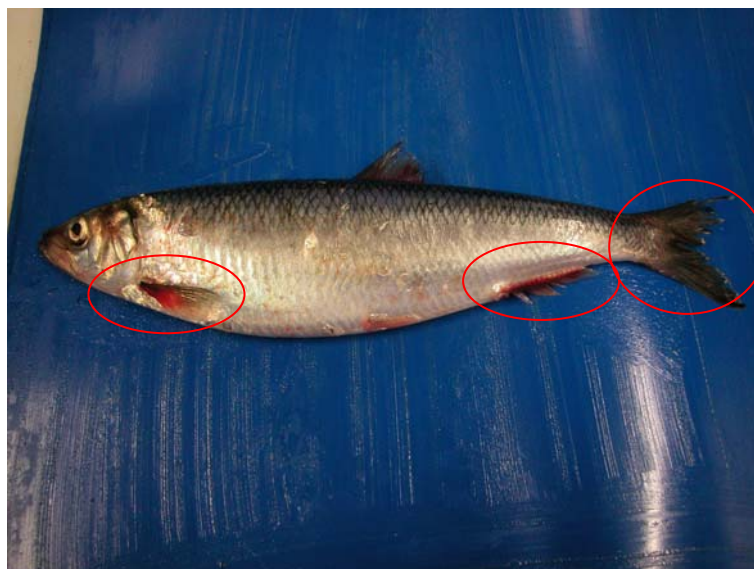
*Bilde 9. Bloduttredelse på finner, skader på spord.*

Det var forholdsvis lite av både redskapsmerker, klemskader og bloduttredelser på skinn på sild fra alle gruppene. Andelen skader/kvalitetsfeil som bloduttredelse på gjellelokk og finner og skader på spord var høy for de fleste av fiskegruppene. I tillegg hadde fisk tatt fra not før pumpingen startet en del bloduttredelse på øye. Disse resultatene viser at slike skader sannsynligvis oppstår i nota og ikke om bord. Under sildefiske tok det 4t 30 min fra nota ble kastet til pumpingen startet, noe som er lang tid og ikke særlig gunstig for fisken og som kan forklare den høye andelen skader på fisken.
