Kvalitetseffekter på makrell og NVG sild ved bruk av ulike system for lasting og kjøling ombord. Toktrappert 2012.

Fremtidens teknologi for håndtering av pelagisk fangst ombord

Sluttrapport**VERSJON**

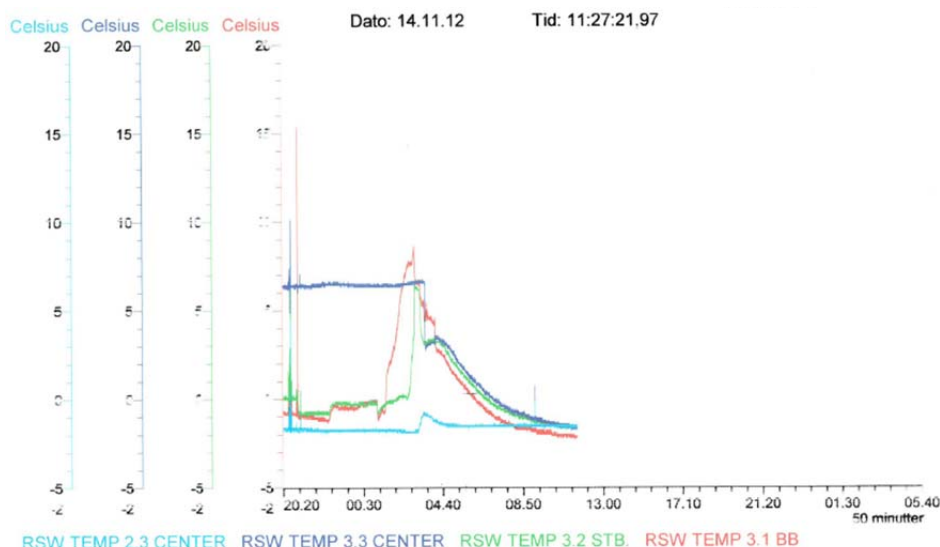
Figur 5-3 Kjøleloggen levert av Fartøy G ved lossing av fangsten.

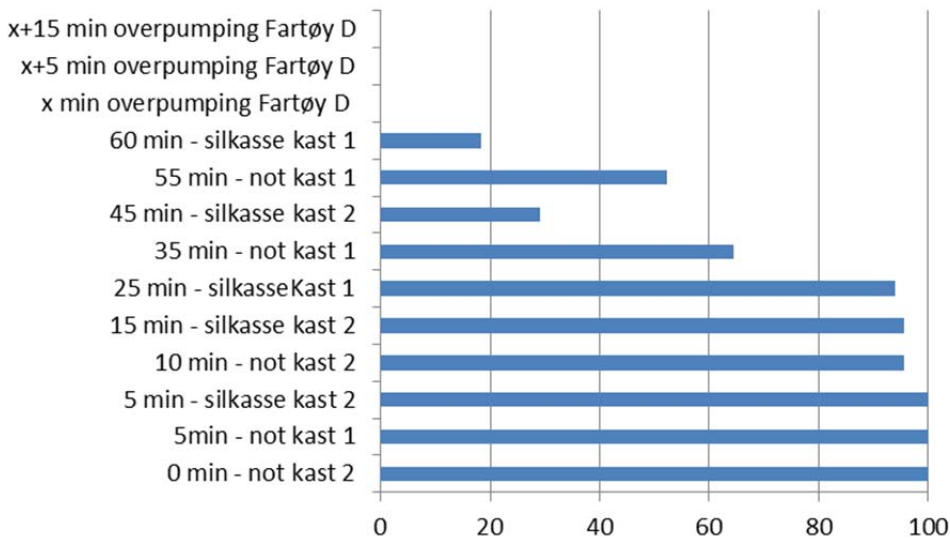
Figur 5-5 viser at overlevelsesraten (levende og slapp fisk) til NVG sild avtok med oppholdstid i nota. Det ble tatt ut tre prøver fra not og silkasse under Kast 1, mens under Kast 2 rakk vi kun å ta ut 2 prøver i not og silkasse før all fangsten var tatt ombord. Idet nota var ved skutesida var all analysert fisk levende, deretter økte andelen død fisk gradvis, og etter ca 1 time i nota var 18% av fisken levende etter ombordtaking, mens 52% av fisken i nota var levende. All overpumpet fisk fra Fartøy D var død etter ombordtaking. Denne fangsten hadde ligget i nota ved skutesida til Fartøy D i 2 timer før overpumpingen startet. For Fartøy E og Fartøy F ble det ikke målt overlevelse av forskerne. Rapportene fra mannskapet var at fisken stort sett var død ved ombordtaking. Disse fangstene hadde ligget ved skutesida til fangstfartøyene i henholdsvis 2 og 2,5 timer før overpumpingen startet. Resultatene stemmer godt overens med tidligere studier av makrell. Tveit et al (2015) viste at fangstfartøy hadde en signifikant høyere overlevelsesrate enn overpumpingsfartøyene, med en gjennomsnittlig overlevelsesrate på 53,4 % mot 23,9 % ($p=0,000$). Videre ble det også, i samme studium, vist at overlevelsesraten synker med tiden fra man starter å pumpe om bord fangsten. Disse resultatene stemmer også godt overens med tidligere studier på makrell (Digre et al, 2004, Digre et al, 2013; Digre et al 2014; Aursand et al; 2014; Tveit et al, 2015). Lockwood et al. (1983) gjennomførte et studium på effekten av trenging av makrell ved ulike tettheter og varigheter. De observerte en høy dødelighet hos fisken når fisken ble holdt ved høye tettheter.

Figur 5-5: Overlevelsesraten i prosent for sild i nota og etter avsilingssonen under ombordtaking av fangsten. Tre prøver fisk ble tatt ut fra nota og silkassen under Kast 1, mens to prøver fra hhv nota og silkassen ble tatt ut fra Kast 2. 3 prøver overpumpet fisk ble tatt ut i silkassen. 37-65 fisk ble tatt ut i hver prøve.

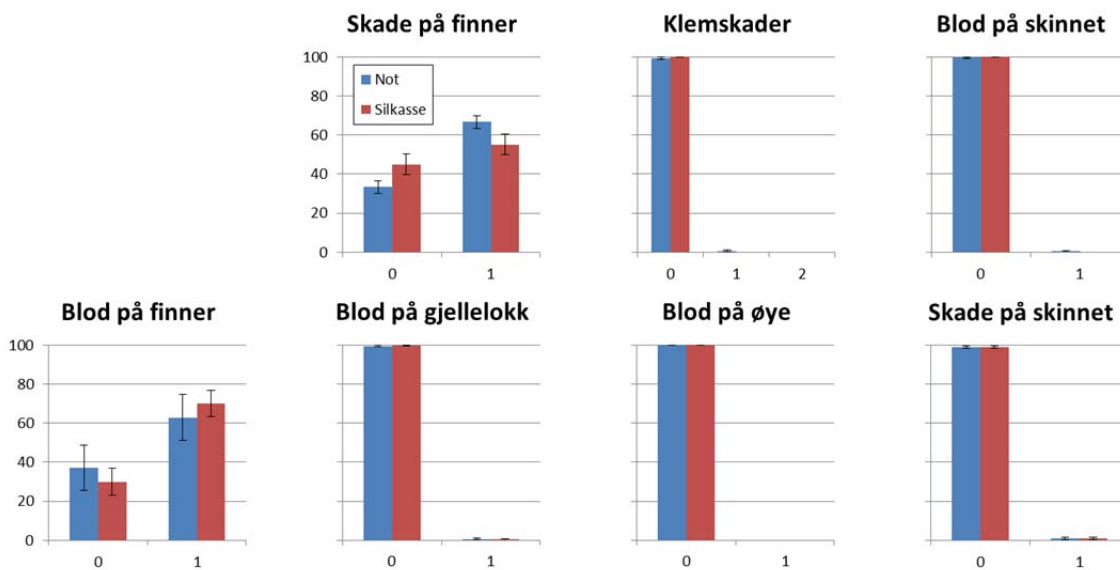
Figur 5-6 viser resultater fra den sensoriske vurderingen av fangstskader på makrellen etter ombordtaking av Kast 1 og Kast 2 om bord på Christina E. En del skader og blod på finnene ble observert, ellers var det så godt som ingen fangstskader på fisken. Dette stemmer godt overens med tidligere studier hvor det ble rapportert om få fangstskader på fisken med unntak av finneskader og blod på finner som ble funnet på over 80% av fisken som ble undersøkt på til sammen 6 fartøyer (3 tokt) (Tveit et al, 2015).

Figur 5-6 Fangstskader for makrell (gjennomsnitt \pm SEM). Karakteren 0 betyr ingen skade og karakteren 1 betyr at skaden ble observert.

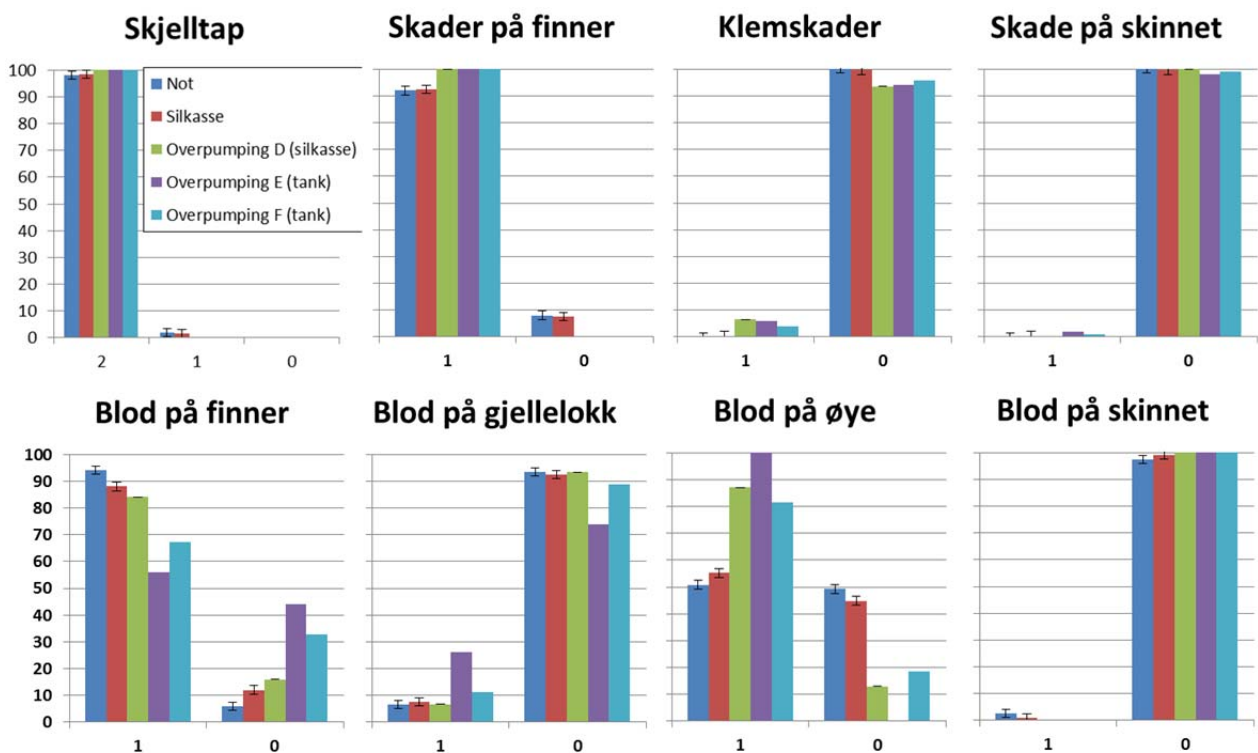
Figur 5-7 viser resultater fra den sensoriske vurderingen fangstskader på silda etter ombordtaking om bord på Christina E. Overpumpet fisk fra Fartøy E og Fartøy F ble vurdert etter at den hadde gått gjennom silkassen og ned i lagringstanken. Årsaken til at prøvene ikke ble tatt ut i silkassen som for Christina E's egne fangster og etter overpumping fra Fartøy D var mangel på tid. Det ble observert stor grad av skjelltap både for direktepumpet og overpumpet fisk (98-100%). Andelen finneskader var noe høyere for overpumpet fisk (100%) sammenliknet med direktepumpet fisk (92%), mens når det gjaldt blod på finnene var det omvendt (56-84% mot 88-94%). En del fisk hadde bloduttredelser på øyne (51-100%) og gjellelokk (7-26%). Den høyeste andelen fisk med blod på øye og gjellelokk ble funnet på fangsten fra Fartøy E etter at den var pumpet ombord på Christina E (100% og 26%). Oppholdstiden i nota før overpumpingen startet var omtrent lik for alle fartøyene. Kun de siste 65 m³ av et kast på totalt 570 m³ ble overpumpet fra Fartøy E, mens 150 m³ av et kast på totalt 565 m³ ble overpumpet fra Fartøy D og 480 m³ av 720 m³ ble overpumpet fra Fartøy F. Det er ofte sagt at den siste "slumpen" av et kast kan ha dårligere kvalitet, men vi har ikke dokumentasjon på dette.

Figur 5-7: Fangstskader for sild (gjennomsnitt ±SEM). Karakteren 0 betyr ingen skade og karakteren 1 betyr at skaden ble observert.

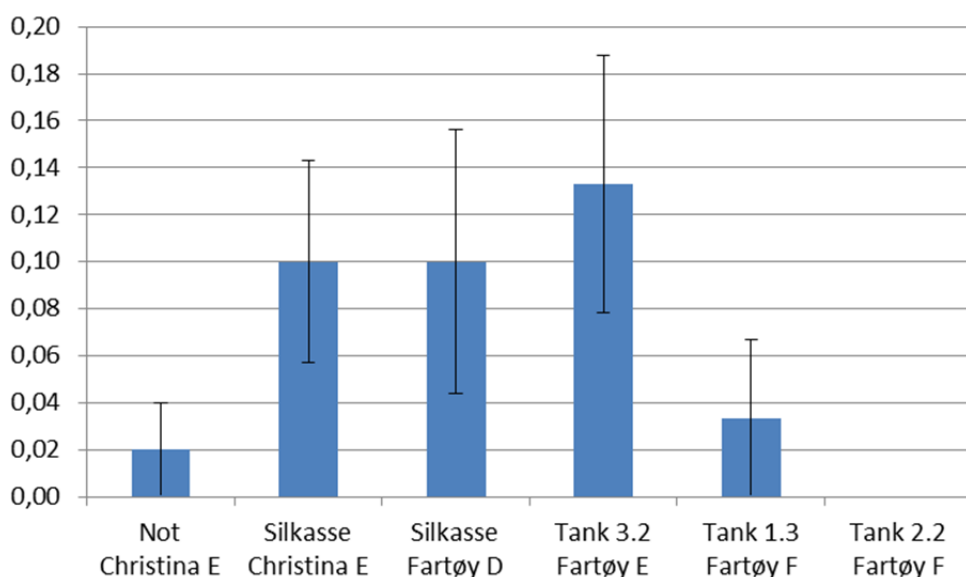
Under sildetoktet, Tokt 2, ble det skåret fileter av prøveuttakene som ble gjort under lasteprosessen. Andelen blodflekker på fileten ble sensorisk vurdert. Resultatene er presentert i Figur 5-8. Resultatene viser at det var lavest andel blodflekker i nota og i prøven fra Tank 2.2 etter overpumping fra Fartøy F. Det var imidlertid ingen andre signifikante forskjeller mellom andelen blodflekker i fangstene fra de ulike fartøyene.

Figur 5-8: Blodflekker på sildefiletene. Gjennomsnittskarakteren til sildefileter ombord på Christina E (0: Ingen blodflekker, 1: Liten blodflekk). Det ble tatt prøver fra nota til Christina E (n=50), i silkassen etter lasting av Christina E sin fangst (n=50), i silkassen etter overpumping fra Fartøy D (n=30), fra Tank 3.2 etter overpumping fra Fartøy E, fra Tank 1.3 etter overpumping fra Fartøy F og fra Tank 2.2 etter overpumping fra Fartøy F.

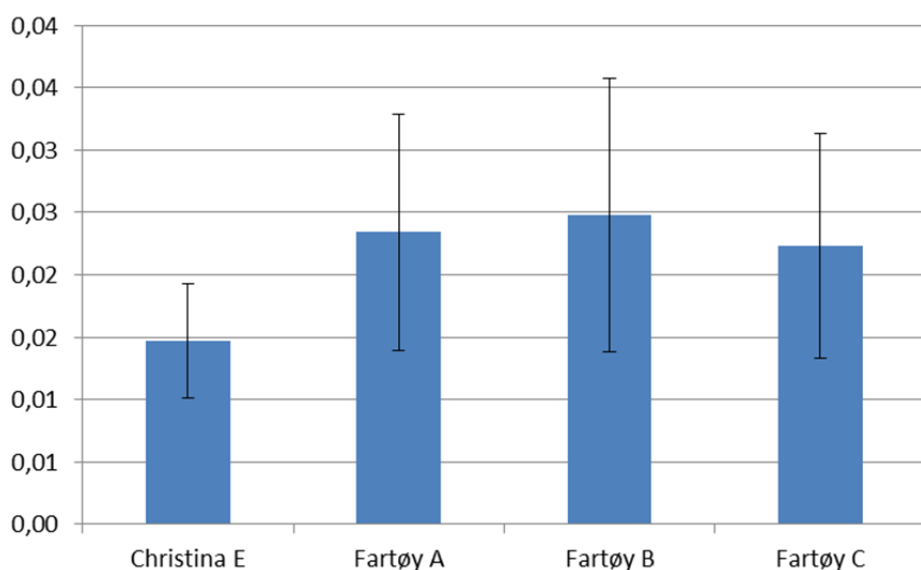
Blodflekker på fileten kan oppstå i alle deler av fangstprosessen fra fangsten er i redskapet til den befinner seg i lagringstanken. Figur 5-9 viser andelen blodflekker på makrellfileter etter landing evaluert på anlegget for de ulike fangstene fra Christina E og Fartøy A, B og C. Alle fangstene hadde en lav andel blodflekker, og det var ingen signifikante forskjeller mellom de ulike fangstene. Dette tyder på en skånsom lasteprosess. Andelen blodflekker lå i området 1,5-2,4%, noe som på anses å være lavt. Det var ingen signifikante forskjeller mellom Christina E og de konvensjonelle fartøyene (ANOVA).

Figur 5-9: Blodflekker på makrellfiletene fra de ulike fangstene (gjennomsnittsverdi ±SEM). Christina E (12 grupper, n=43-101). Fartøy A (1 gruppe, n=256), Fartøy B (4 grupper, n=48-50), Fartøy C (5 grupper, n=53-55).

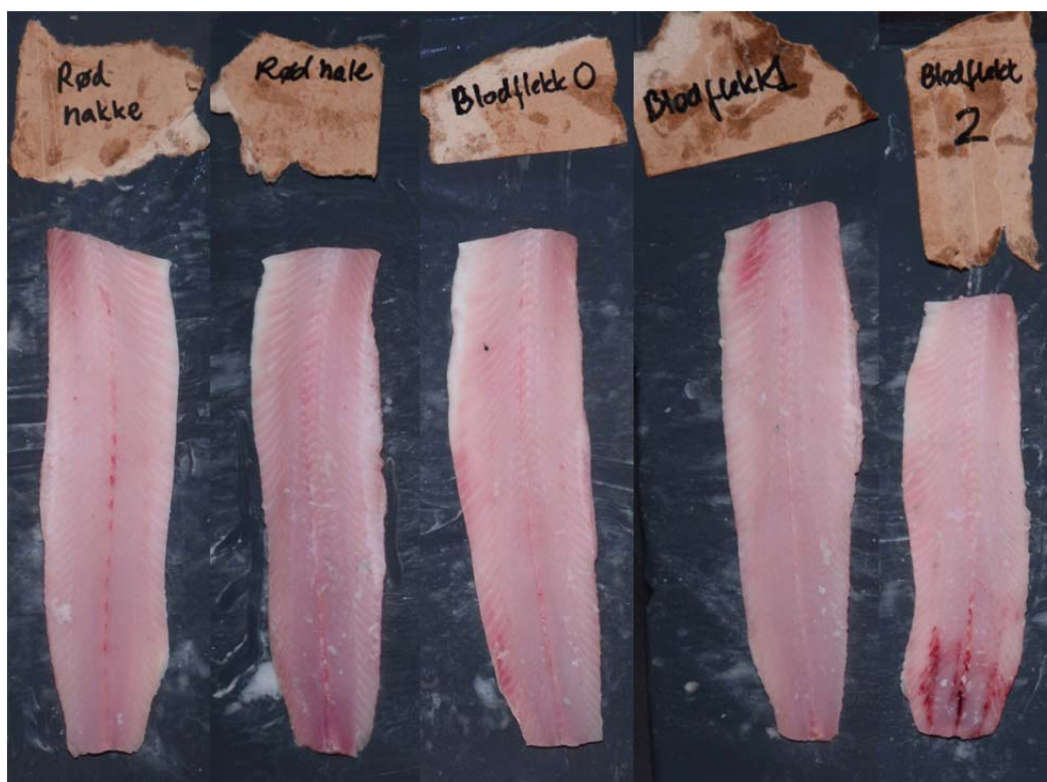
Prøver på omtrent 100 sildefileter ble tatt ut ved jevne mellomrom fra transportbåndet på landanlegget etter fileteringsmaskina. De ble sensorisk evaluert og fotografert. Filetene ble evaluert med hensyn på blodflekker, rød hale og rød nakke. Eksempler på fileter med de ulike bloduttreddelsene er vist i Figur 5-13.

Figur 5-13: Eksempler på sildefileter med rød nakke, rød hale, ingen blodflekker (blodflekk 0), en liten blodflekk (blodflekk 1) og en større blodflekk (blodflekk 2).

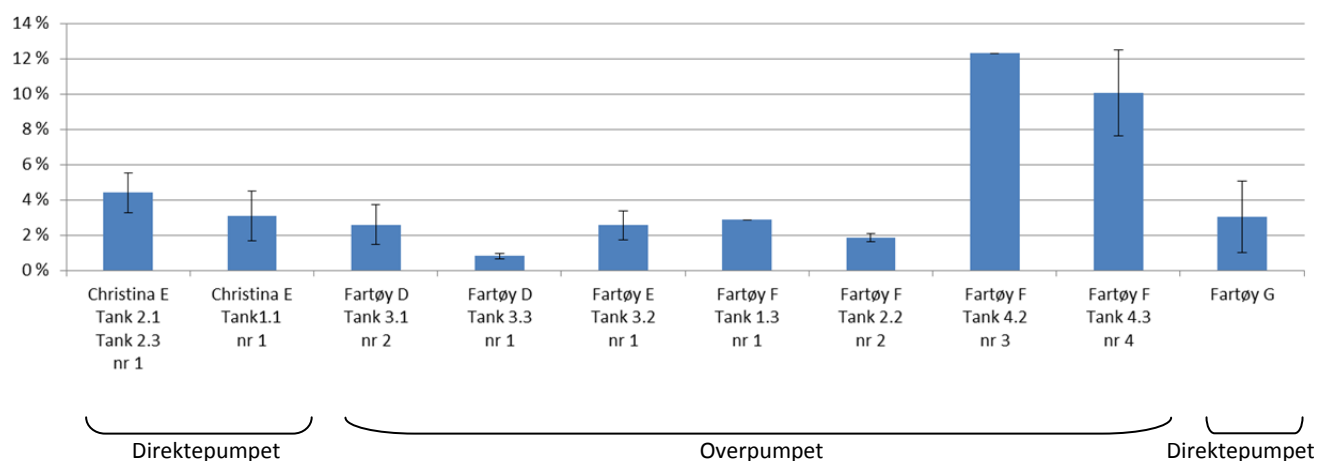
"Rød nakke" og "rød hale" er kvalitetskriterier som brukes av industrien. Dette gjenspeiler bloduttredelse på fileten. Figur 5-15 og Figur 5-16 viser prosentandelen sildefileter med bloduttredelse i henholdsvis nakkeregionen og haleregionen. Fartøy E hadde færrest fileter med rød nakke (<2%), og den siste fangsten som ble tatt ombord på Fartøy D (18%) og Fartøy F (21%) hadde flest. Det kan se ut som at tidspunktet fisken ble lastet på er den viktigste faktoren for andelen røde nakker. Dette har sammenheng med lenger oppholdstid i nota. Når det gjelder røde haler var det også her sammenheng mellom når fangsten var tatt ombord og andelen røde haler. Fisken som ble tatt sist ombord hadde høyere andel røde haler enn den som ble tatt først ombord både fra Fartøy D (2,5% vs 0,8%) og fra Fartøy F (10-12% vs 2-3%). Den første fisken som ble tatt ombord fra Fartøy D hadde signifikant lavere andel røde haler (0,8%) enn alle andre fangstprøver, og den siste fangsten som ble lastet fra Fartøy F (Tank 4.2 og Tank 4.3) hadde signifikant høyere andel røde haler enn alle andre fangstprøver. Ellers var det ingen signifikante forskjeller mellom tankprøvene. Christina E sin fangst hadde 3-4% røde haler og Fartøy G hadde 3% røde haler.

Figur 5-16: Prosentandel sildefileter med rød hale fra de ulike fangstene (gjennomsnitt ±SEM). Liten blodflekk og Stor blodflekk ble observert. Ingen fisk hadde flere blodflekker. Tank 2.1 og 2.3 (6 grupper, n=95-100) representerer fisk fra Kast 1 (og delvis Kast 2), mens Tank 1.1 (3 grupper, n=75-140) representerer fisk fra Kast 2 av Christina E's egen fangst. Fra Fartøy D ble Tank 3.3 fylt først (2 grupper, n=105-150) deretter Tank 3.1 (2 grupper, n=135). Fra Fartøy E ble Tank 3.2 fylt (3 grupper, n=120-160), og fra Fartøy F ble fire tanker fylt i følgende rekkefølge; 1 gruppe fra Tank 1.3, n=140; to grupper fra Tank 2.2, n=145-195; en gruppe fra Tank 4.2, n=195; og til slutten gruppe fra Tank 4.3, n=105-120). Fartøy G representerer direktepumpet fisk på konvensjonelt fartøy (4 grupper, n=95-105).

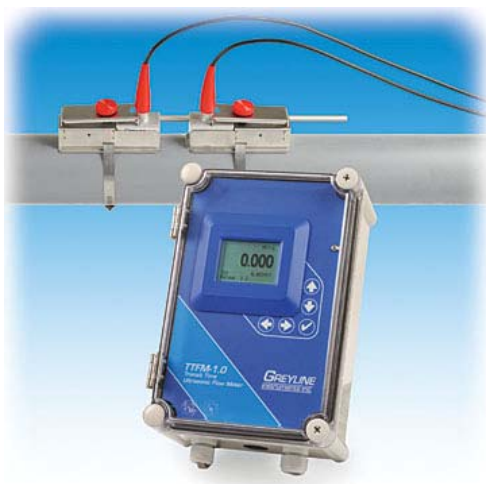
På Tokt 1 (makrell) ble det testet en Greyline TTFM 1.0 ultrasonisk flowmåler, se Figur 6-1 og Figur 6-2. Denne måleren består av to sensorer som monteres på røret og måler "transit time" for å estimere gjennomsnittshastighet i rør. Ved å legge inn arealet på røret og anta jevn strømningshastighet estimeres en verdi for flow og den måler også en akkumulert flowmengde. Enheten kommer med en styreenhet for fast montering på vegg. Den kan logge data, vise målinger og har utgang for tilkobling til eksternt utstyr (4-20mA). Sensoren målte hastigheten når det var bare vann i røret, men når det var fisk i røret gikk signalstyrken ned til 0% og utstyret fungerte ikke.

Figur 6-1 Greyline TTFM 1.0 ultrasonisk flowmåler med veggmontert styreboks og rørmonteerte sensorer.

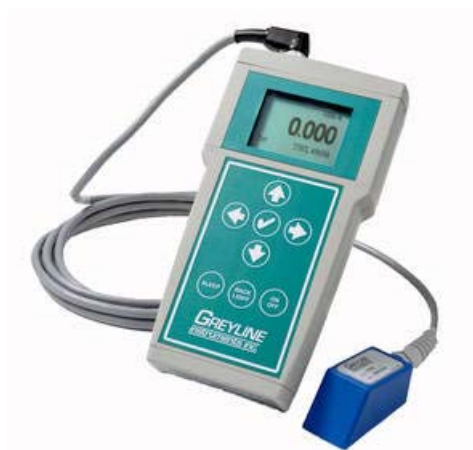
På Tokt 2 (NVG sild) ble det testet en Greyline PDFM 5.0, ultrasonisk dopplermåler, se Figur 6-3 og Figur 6-4. Denne måleren består av en sensor som monteres utvendig på røret. Sensoren sender ut lydimpulser og måler ekkosets frekvensforskyvning (doppler-skift). Sensoren har to prober innebygd slik at den skal være i stand til å måle retning på strømmingen. Sensoren er koblet til en håndholdt enhet som har mulighet for å logge data, vise målinger og har utgang for tilkobling til eksternt utstyr (4-20mA).

Figur 6-3: Greyline PDFM 5.0 håndholdt enhet og sensor.

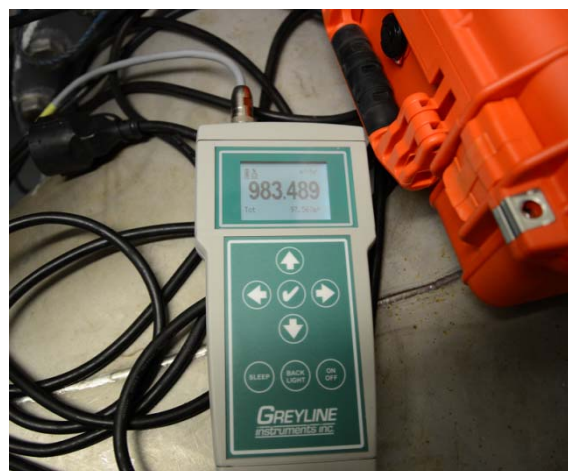
Figur 6-4: Greyline PDFM 5.0 enheten under pumping viser strømnig i m³/time.

Sensoren ble plassert ut til siden på røret, litt over midten av vertikalt tverrsnitt. Dermed gav måleren også avlesninger når røret ikke var fullt med vann, noe som gir feil beregning av volum når røret ikke er fullt. Dette er en svakhet ved måleteknikken og vanskelig å gjøre noe med.

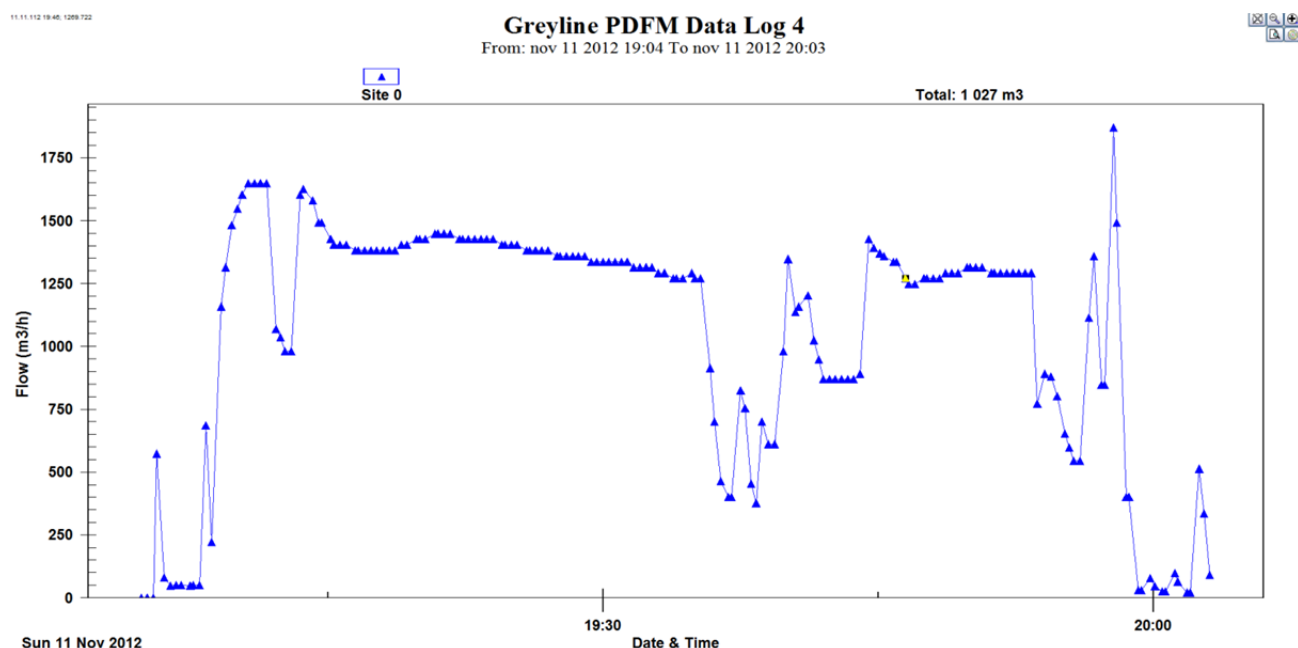
Figur 6-5 viser strømningsdata målt med den ultrasoniske måleren en time fra kl1900 til kl2000. Det vises at den i lange perioder gir god data. Nøyaktigheten av målingene er vanskelig å etterprøve, men summert mengde strømnig stemte godt overens med det systemet ombord hadde beregnet. Videre viser Figur 6-6 at det er vanskelig å få gode målinger når det er litt ujevn strømnig og luft i røret. Da blir det endel støy på målingene, og større usikkerhet på hvor nøyaktig målingene er.

Figur 6-5: Strømningsdata målt med den ultrasoniske måleren en time fra kl1900 til kl2000 under lasting av makrell.

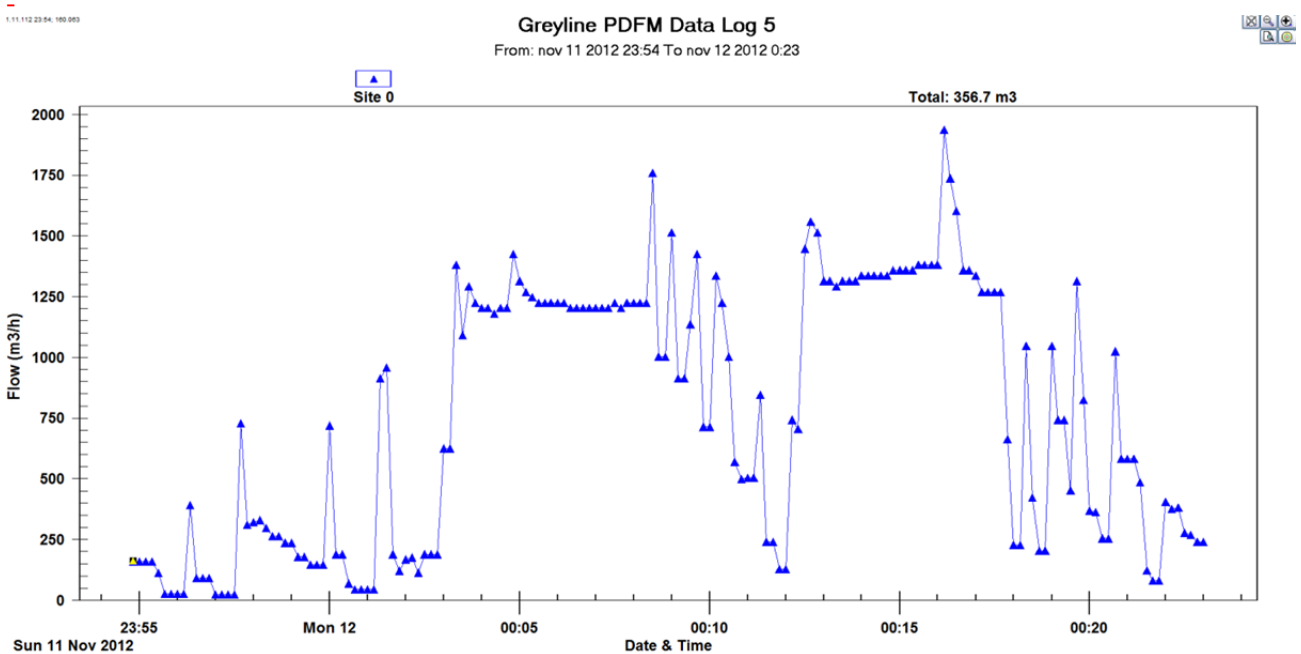
Figur 6-6: Strømningsdata målt med den ultrasoniske måleren en time fra kl2300 til kl0100 under lastning av makrell. Det var vanskelig å få gode målinger når det er litt ujevn flow og luft i røret.

Sensoren gav realistiske hastighetsmålinger når røret var fylt og ga også informasjon om at det var en viss strømning når røret var halvfullt. Oppdatering av strømningsdata skjedde hurtig og kunne dermed vært benyttet til å gi verdifull informasjon ved igangsetting av pumping, samt å gi informasjon om plutselige endringer i hastigheten. Nytteverdien av denne informasjonen er kanskje noe begrenset siden den ikke kan brukes til å beregne total strømning. Kvalitativ informasjon av strømning kan kanskje gjøres like effektivt visuelt med et kamera.

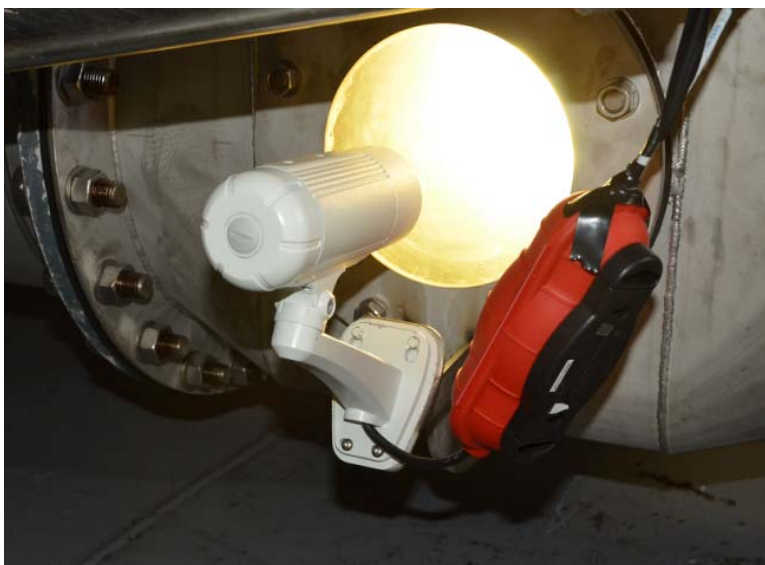
Skjermen er enkel i bruk og starter automatisk opp og viser bilde når den tilkobles til strøm. Skapet med skjerm og datamaskin som viser videobilde fra kamera på pumperøret er vist i Figur 6-8. Nettverkskamera montert på pumperøret og vindu med bakbelysning er vist i Figur 6-7.

Figur 6-7: Vivotek IP8335H nettverkskamera montert på pumperøret og vindu med bakbelysning.

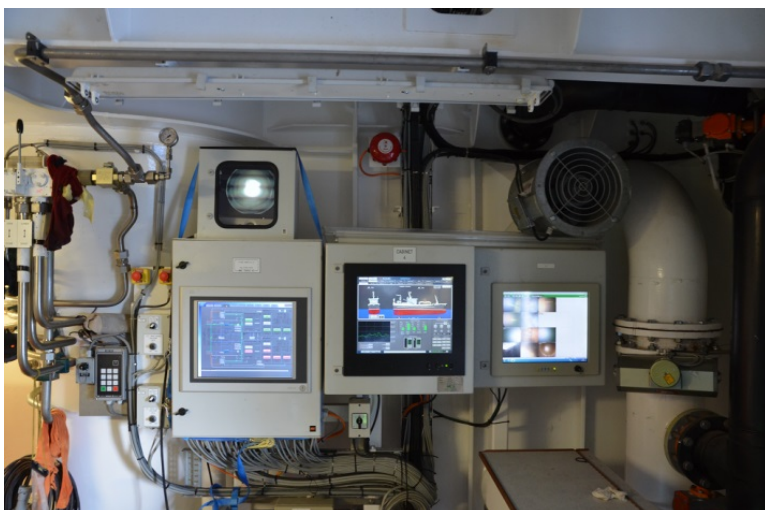
Figur 6-8: Skap med skjerm og datamaskin som viser videobilde fra kamera på pumperøret montert provisorisk oppe på eksisterende styreskap.
