## Teknologi for optimal håndtering av pelagisk fisk ombord

Evaluering av fiskekvalitet som funksjon av design av silkasse samt utvikling av et stikkprøvesystem for automatisk vektestimering av enkeltfisk

2015-10-02

MMC Tendos og Kings Bay

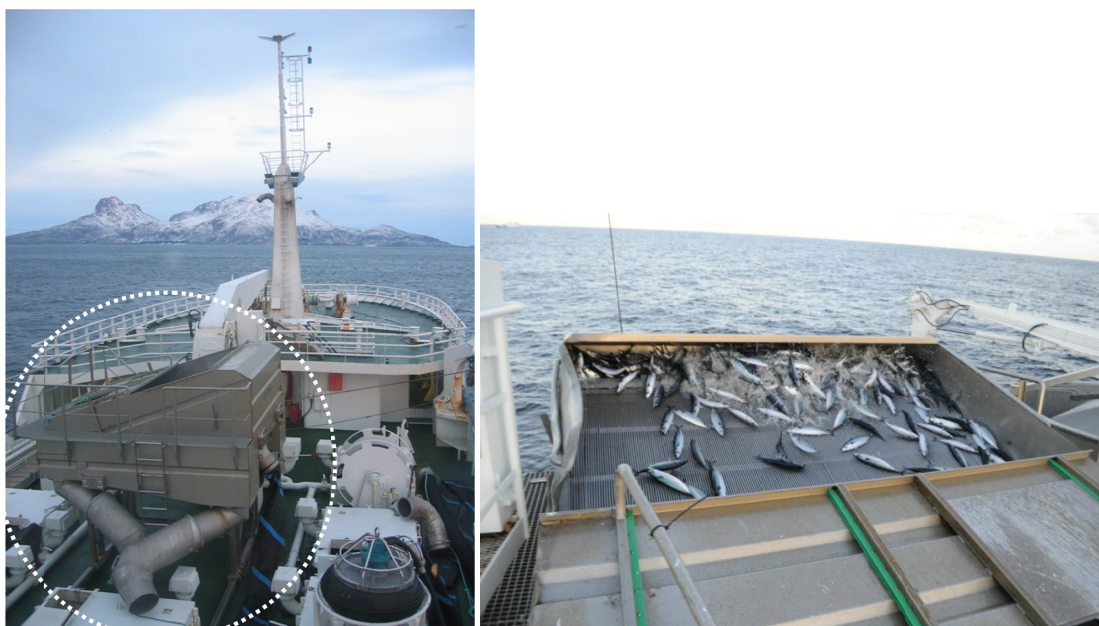
*Foto 3.1: a) Tradisjonell silkasse levert av MMC Tendos om bord på M/S Kings Bay. b) Avsilingssonen.*

Etter at fisken er pumpet om bord tas den gjennom en silkasse for å separere pumpevann og fisk, samt for å fordele fisk på ulike lagringstanker. Den tradisjonelle silkassen (produsent: MMC Tendos) som benyttes i kommersielt fiske om bord på M/S Kings Bay er vist i **Foto 3.1**.

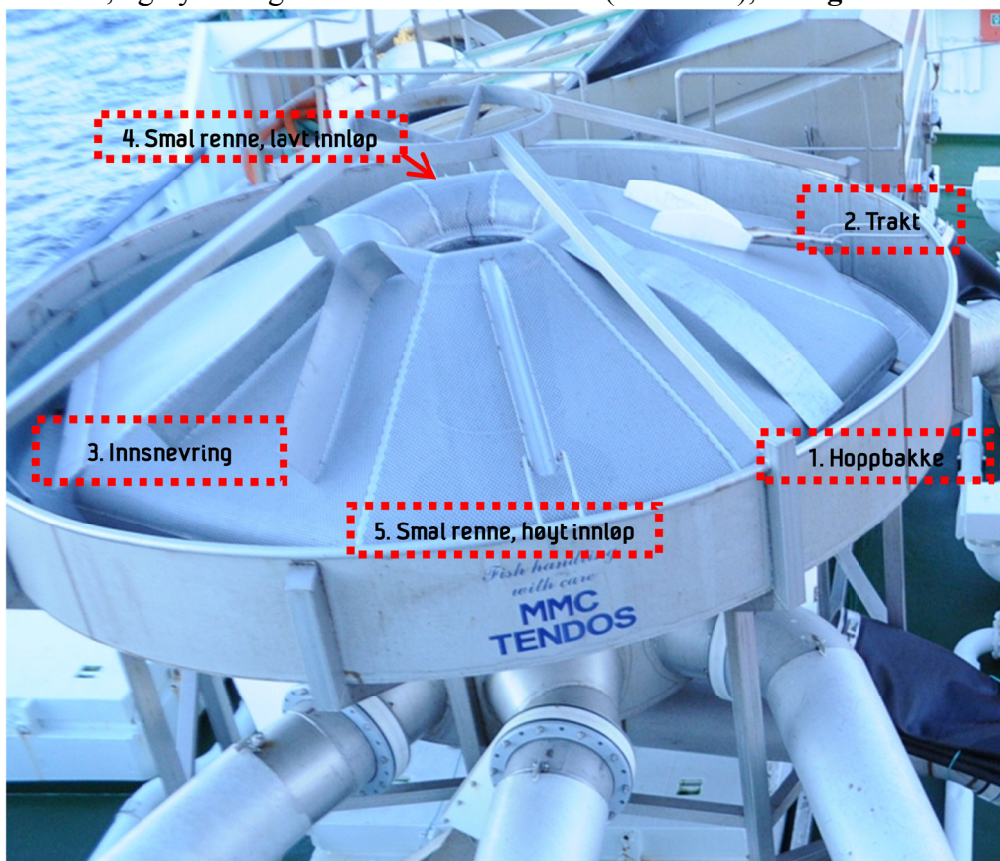
*Foto 3.3: Oversikt over rennesystemer i silkassen til Tokt1: Makrell.*

Ulike stikkprøvesystemer ble testet ut i løpet av de to toktene. Under Tokt 1 (makrell) i september ble 5 ulike rennesystemer evaluert, se **Foto 3.3**. Etter evalueringen ble det gjort justeringer på noen av rennesystemene, og nye design ble testet under Tokt 2 (NVG sild), se **Figur 3.3**.

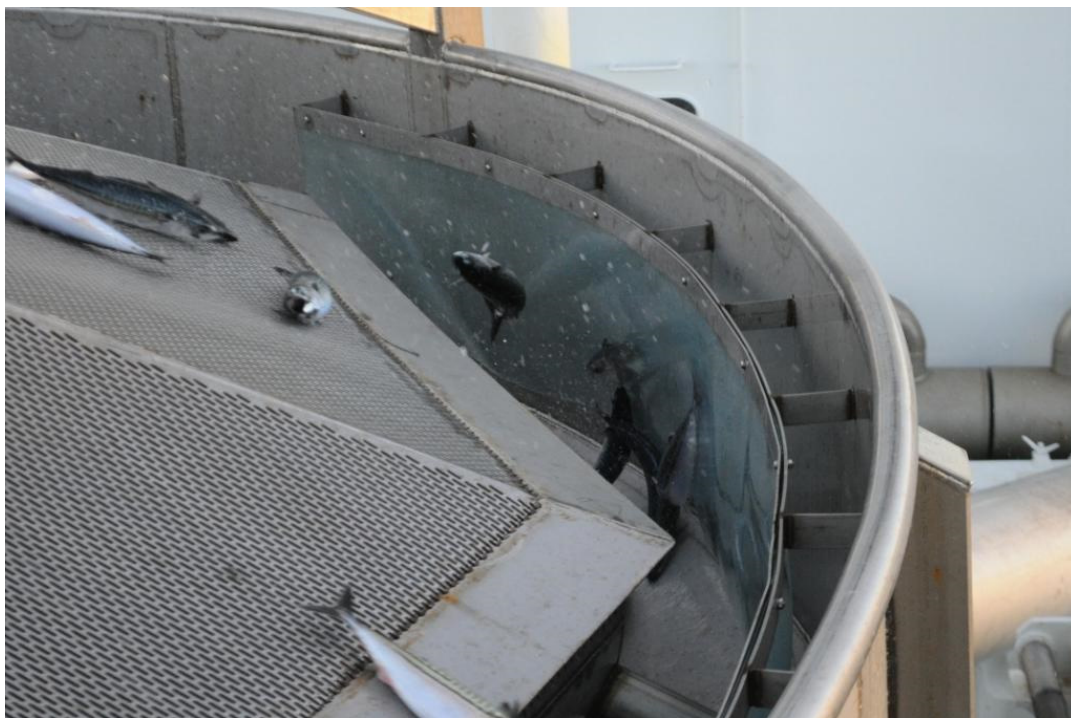
*Foto 5.1: Dempegardin som fungerte godt. Denne er ment å dempe fisken i det den har passert avsilingssonen. Montert på babord side hvor det gikk lite fisk på grunn av at båten krenget til motsatt side.*

Det ble benyttet to typer dempegardin. Den ene fungerte tilfredsstillende, men denne var montert på babord side, noe som førte til at svært lite fisk ble transportert i denne retningen da fartøyet alltid krenger til styrbord side under ombordtaking av fangst. Et bilde av dempegardinen er vist i **Foto 5.1**. En slik dempegardin krever ekstra godt renhold, og det må være enkelt å komme til for rengjøring i denne delen av silkassen. Uten dempegardinen får fisken svært hard medfart i dette området, og det anbefales enten bruk av dempegardin eller at designet endres for å få en noe mer skånsom håndtering. Den andre dempegardinen fungerer ikke tilfredsstillende. Den ble brettet inn mot ytre vegg, og dempet ikke fisken i fallet. Det er derfor avgjørende at gardinen er stiv nok til å holde seg på plass. Samtidig må den være fleksibel nok til å fjære mot fisken som treffer den slik at kreftene i støtet dempes. Et foto av dempegardinen som ikke fungerte er vist i **Foto 5.2**.

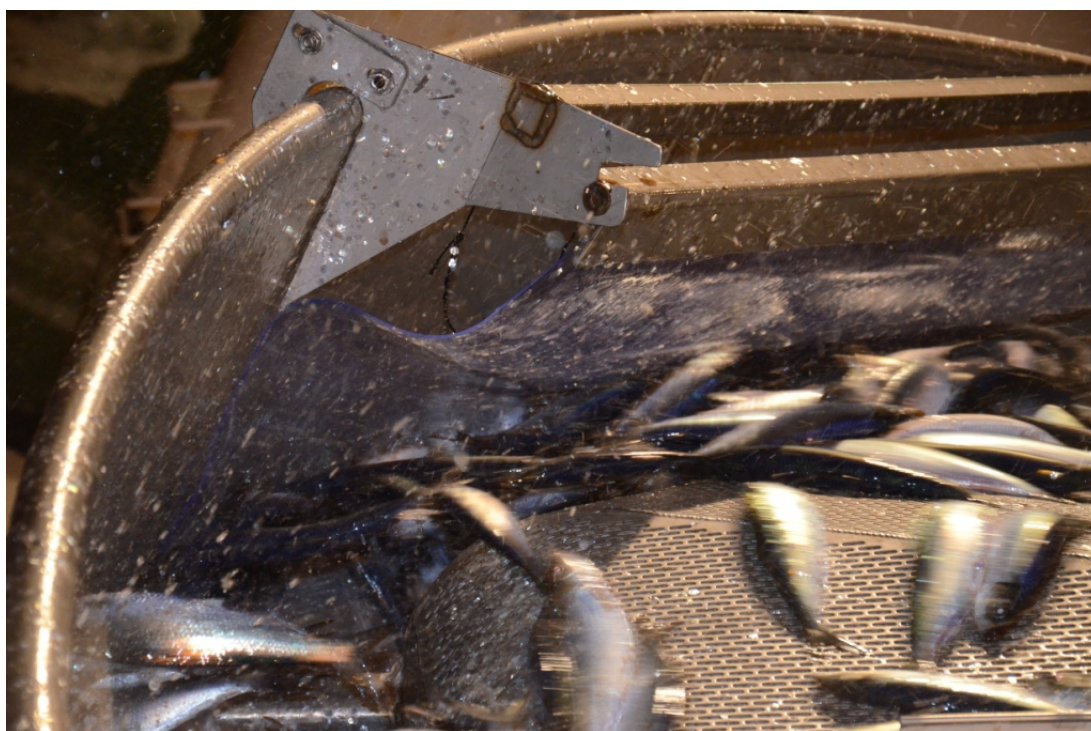
*Foto 5.2: Dempegardinen i ytterveggen av silkassen. Denne er ment å dempe fisken idet den har passert avsilingssonen. Denne dempegardinen fungerte ikke tilfredsstillende.*

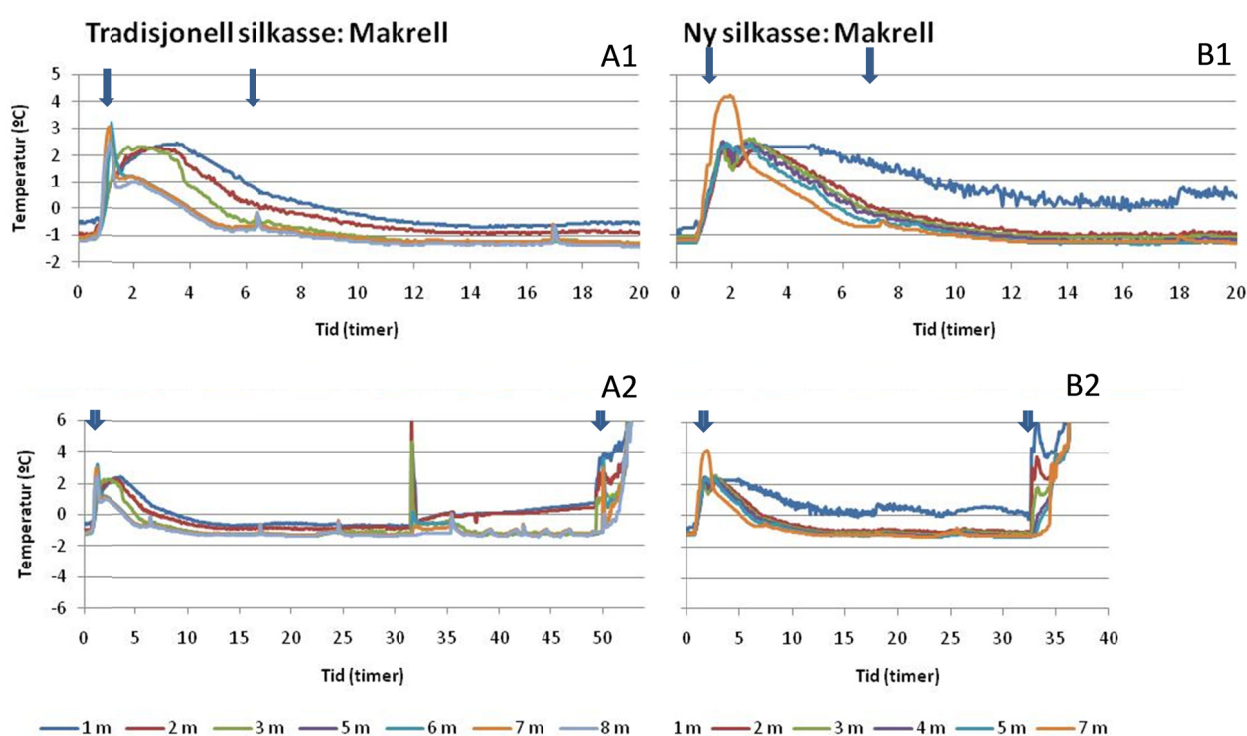
**Figur 5.1:** Nedkjølingsforløp i RSW-tankene under ombordtaking (A1 og B1) og temperaturen i lagringstankene fram til levering (A2 og B2) for makrell som var tatt ombord over henholdsvis tradisjonell og ny silkasse. Temperaturen ble logget 1-8 meter under vannoverflata fra topp til bunn i lagringstankene. Avstanden fra vannoverflata er oppgitt. Pilene angir (A1 og B1) nedkjølingsforløpet ned til 0 °C og (A2 og B2) kjøleforløpet fra ombordtaking til lossing.

Temperaturen i RSW-tanken steg til henholdsvis 3 og 4,2 °C for fisk transportert over tradisjonell og ny silkasse under ombordtaking av fangsten. Temperaturen var høyest i øvre del av tanken. For makrell som var transportert over ny silkasse var temperaturen på rundt +1 °C i den øverste delen av tanken (0-1 m fra vannoverflata). Det tok 5,5 timer før temperaturen hadde sunket til under 0 °C i lagringstanken med makrell som var transportert over tradisjonell silkasse, mens det tok 6 timer før temperaturen hadde sunket til under 0 °C i lagringstanken med makrell som var transportert over ny silkasse.

Under lagringen lå temperaturen på omtrent -1,1 °C i begge lagringstankene med unntak av øverst i lagringstanken med fisk som var transportert over ny silkasse.

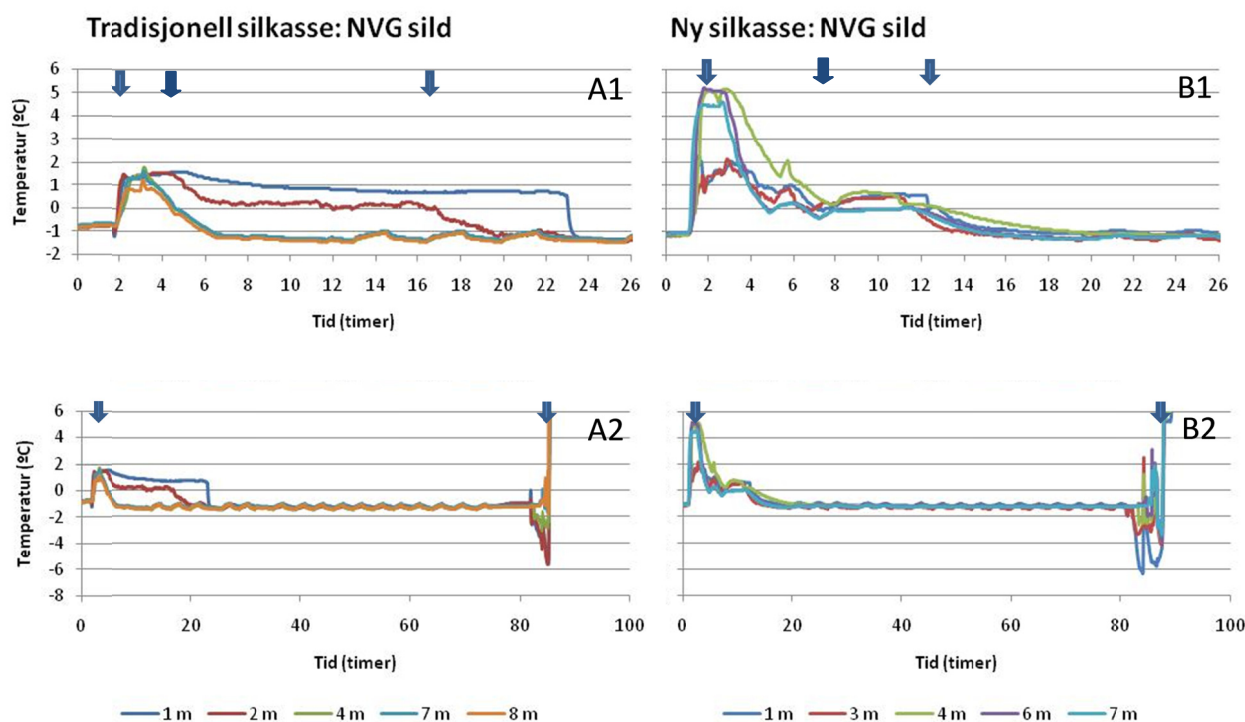
**Figur 5.2:** Nedkjølingsforløp i RSW-tankene under ombordtaking (A1 og B1) og temperaturen i lagringstankene fram til levering (A2 og B2) for NVG sild som var tatt ombord over henholdsvis tradisjonell og ny silkasse. Temperaturen ble logget 1-8 meter under vannoverflata fra topp til bunn i lagringstankene. Avstanden fra vannoverflata er oppgitt. Pilene angir (A1 og B1) nedkjølingsforløpet ned til 0 °C og (A2 og B2) kjøleforløpet fra ombordtaking til lossing.

**Figur 5.2** viser en oversikt over nedkjølingsforløp i RSW-tankene under ombordtaking (A1 og B1) og temperaturen i lagringstankene fram til levering (A2 og B2) for NVG sild som var tatt ombord over henholdsvis tradisjonell og ny silkasse. Temperaturen ble logget 1-8 meter under vannoverflata loddrett i tanken langs den ene veggen.

Det tok 5,4 timer før temperaturen hadde sunket til under 0 °C i lagringstanken med makrell som var transportert over ny silkasse. Temperaturen i RSW-tanken steg senere til ca 0,5 °C før temperaturen etter ytterligere 6 timer igjen sank til 0 °C.

Under lagringen lå temperaturen på henholdsvis -1,1 °C og -1,2 °C i lagringstanken med fisk som var transportert over tradisjonell og ny silkasse.

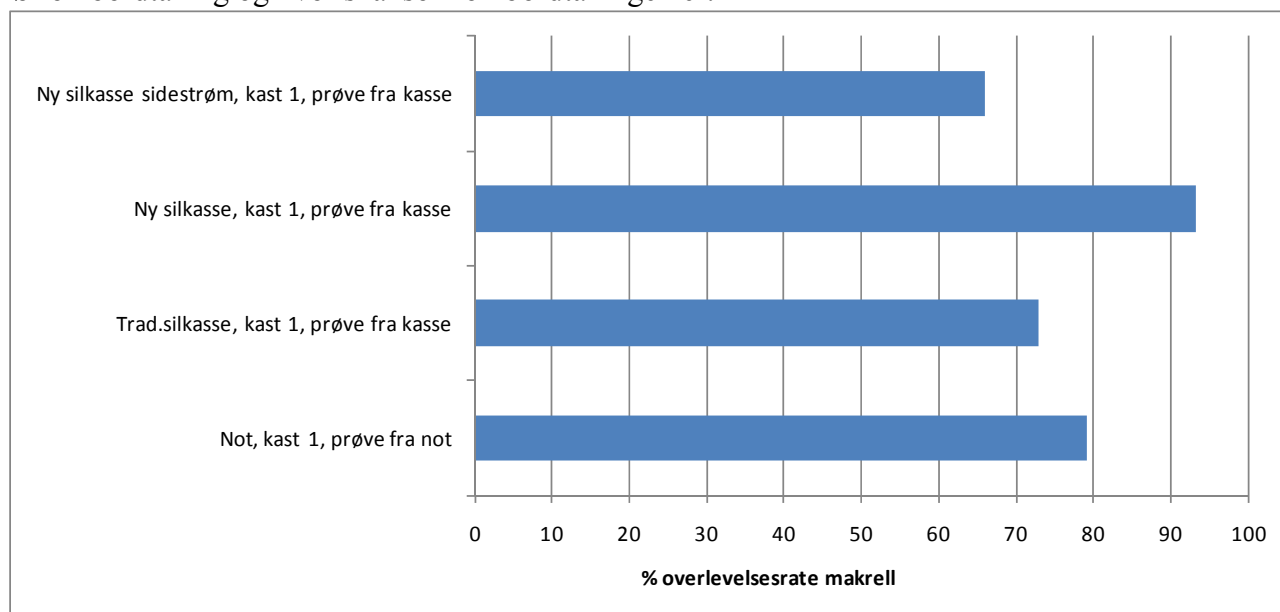
**Figur 5.3:** Overlevelsesraten til makrell i nota og på toppen av silkassen i avsilingssonen og i rennesystemet som var montert for uttak av fisk til vektestimering. Fisken ble tatt ut under ombordtaking (n=44-116).

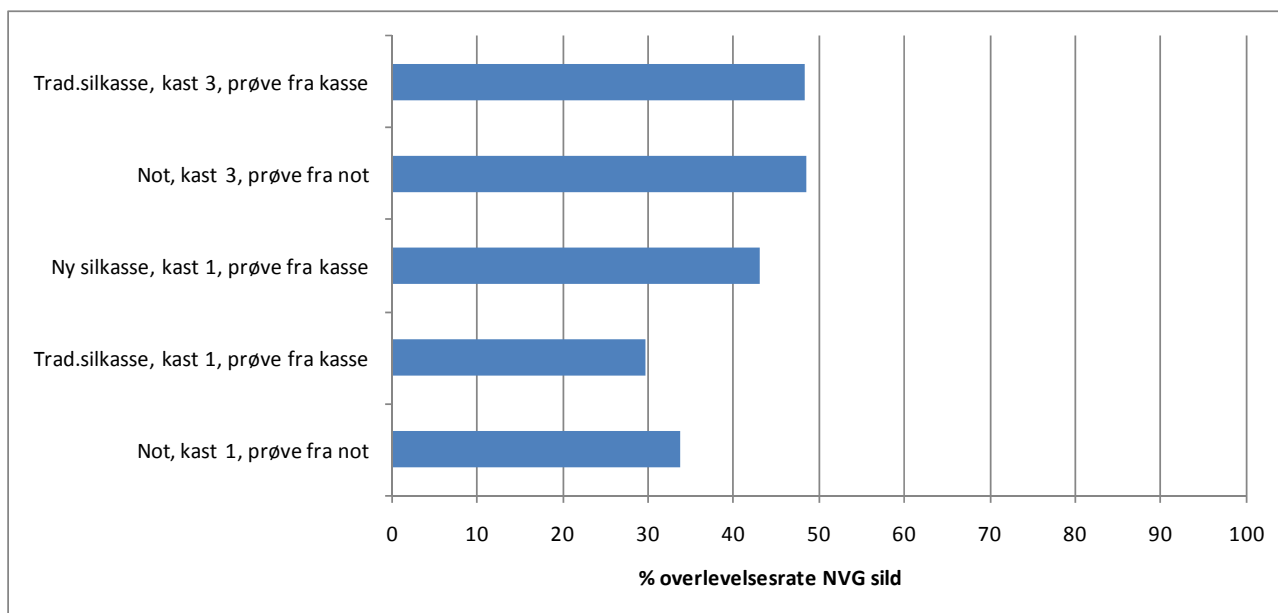
**Figur 5.4:** Overlevelsesraten til NVG sild i nota og på toppen av silkassen i avsilingssonen og i rennesystemet som var montert for uttak av fisk til vektestimering. Fisken ble tatt ut under ombordtaking (n=35-108).

Overlevelsesraten etter ombordtaking av NVG silda lå innenfor det samme området som rapportert tidligere, 20-98 % (Aursand et al, 2008), 3-90 % (Aursand et al, 2009), og 55-100 % (Aursand et al; 2010). Overlevelsesraten avhenger av flere faktorer som værforhold, størrelse på kastet, tid i nota før ombordtaking og hvor skånsom ombordtakingen er.

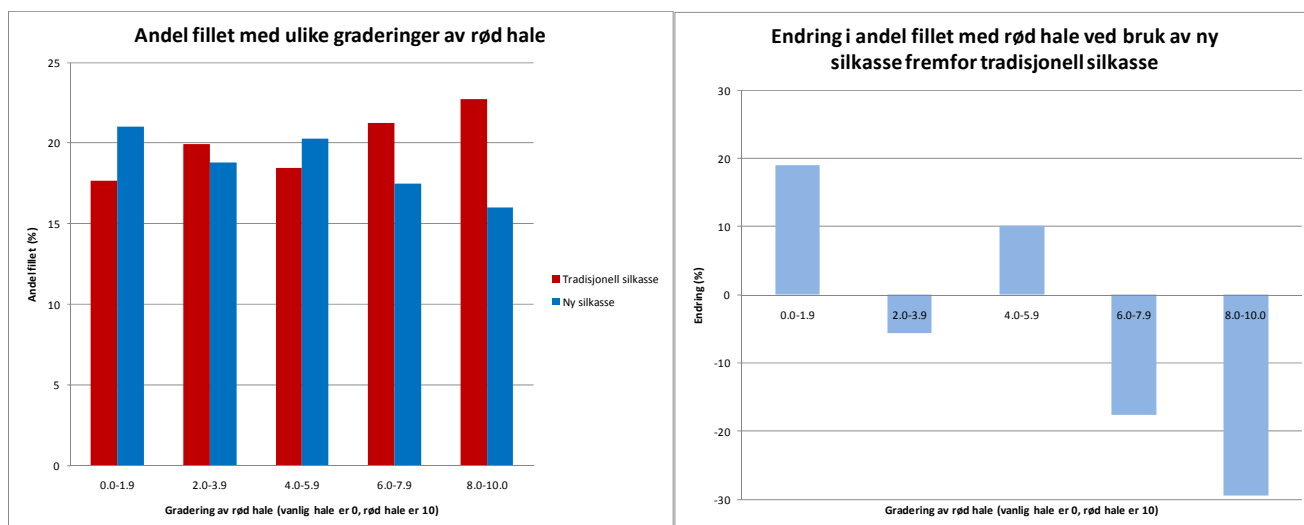
**Figur 5.8:** Resultat fra sammenligning av graden av rød hale, mellom tradisjonell og ny silkase. Se teksten for forklaring.

Sammenligning av graden av rød hale, mellom tradisjonell silkase og ny silkase, er vist i **Figur 5.8**. Det vi ser av figuren til venstre er at graden av rød hale er større ved bruk av tradisjonell silkase enn ved bruk av ny silkase. Som forklart, og illustrert i **Figur 5.7**, er det mest interessant å se på ytterpunktene på graderingskalaen. Ser vi på graderingskalaen fra 0,0-1,9, som tilsvarer filetpar med svært liten grad av rødfarge i halen, ser vi i grafen til høyre at det er nesten 20 % flere fileter uten rød hale ved bruk av ny silkase fremfor tradisjonell silkase. Ser vi på graderingskalaen fra 8,0-10,0, som tilsvarer filetpar med opptil en stor grad av rødhet i halepartiet, ser vi at bruk av ny silkase reduserer andel slike filetpar med nesten 30 % i forhold til bruk av tradisjonell silkase,

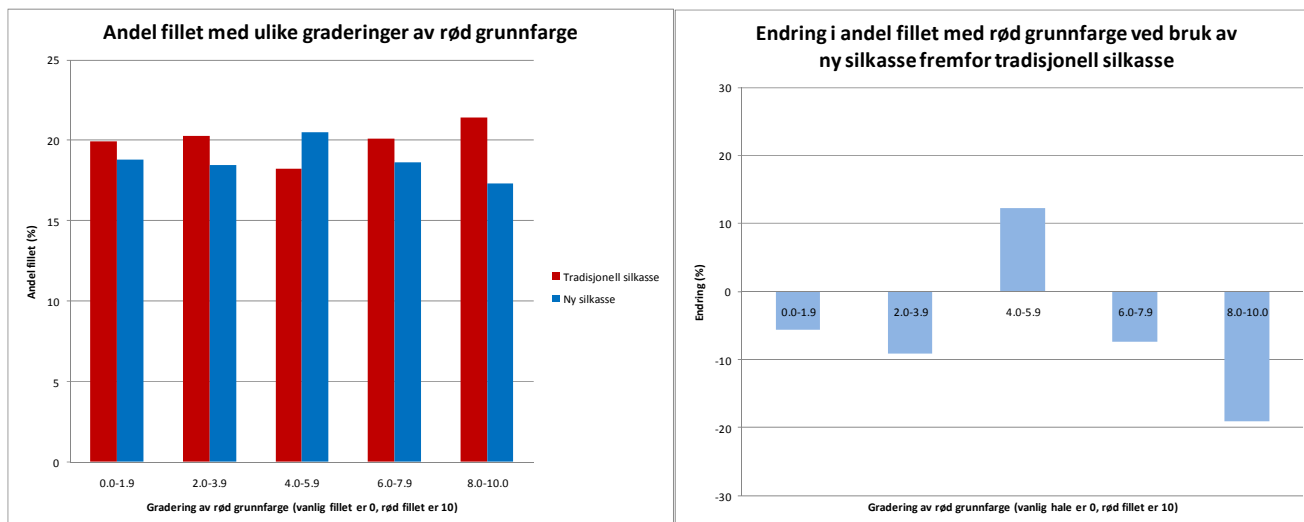
**Figur 5.10:** Sammenligning av graden av rød grunnfarge i filet, mellom tradisjonell og ny silkase. Se teksten for forklaring.

Resultatet fra sammenligning mellom tradisjonell silkase, og ny silkase, mht rød grunnfarge, er vist i **Figur 5.10**. Den mest markante endringen var at andelen filetpar med rødest grunnfarge ble redusert med nesten 20 % ved bruk av ny silkase fremfor tradisjonell silkase.

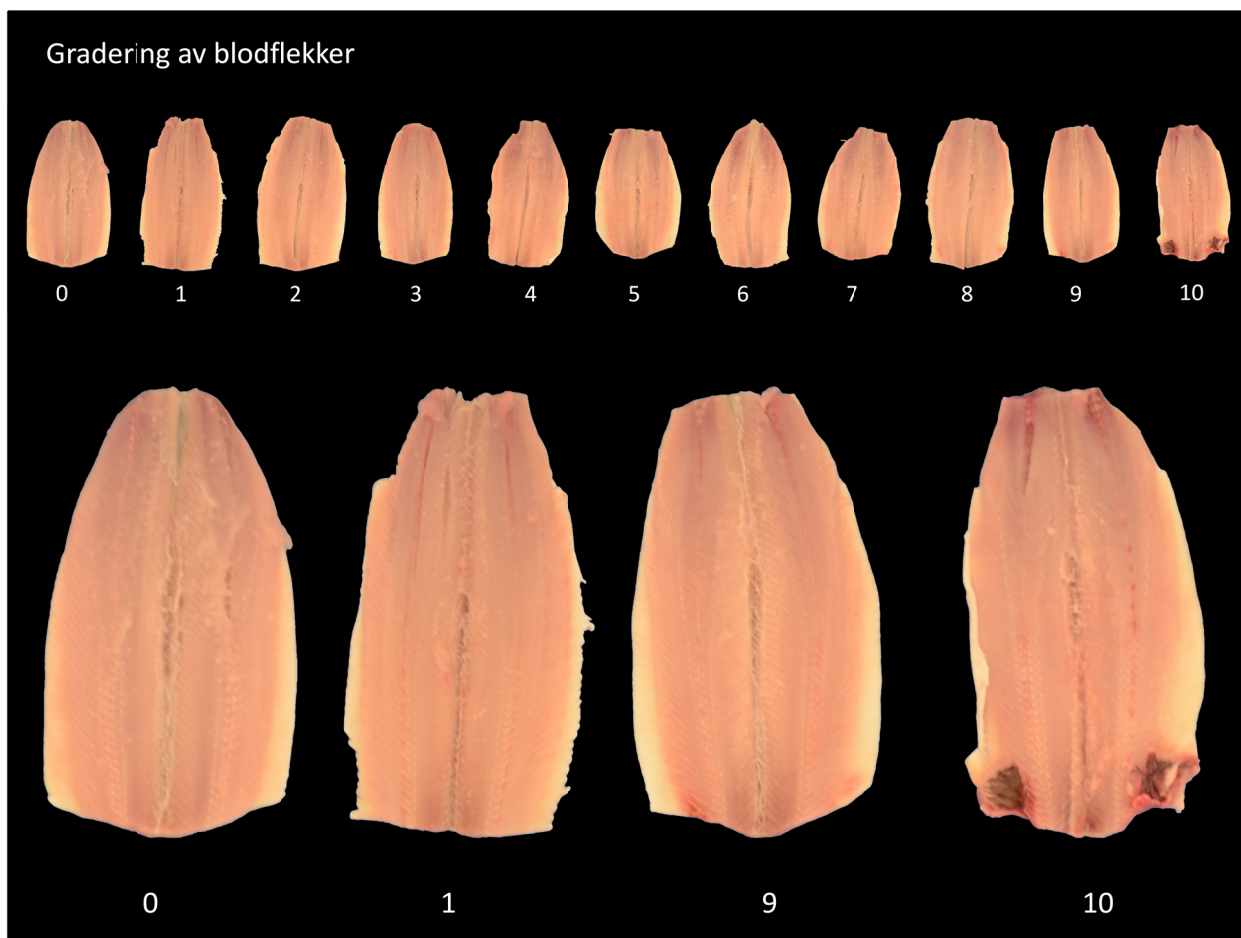
**Figur 5.11:** Graderingskala for gradering mht blodflekker. De fleste filetene, fra gradering 2-8, er noenlunde like. Ytterpunktene, gradering 0-1 og 9-10, skiller seg mest ut.

Gradering av filetpar mht blodflekker er illustrert i Figur 5.11, og som tilfellet var med rød hale og rød grunnfarge, så var også her ytterpunktene er mest interessante.

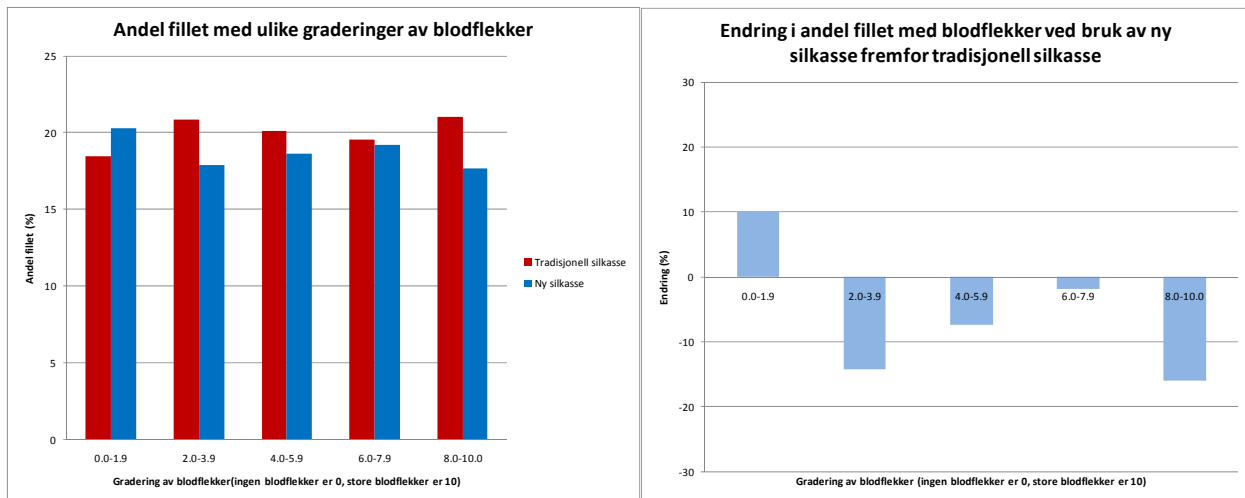
**Figur 5.12:** Sammenligning av graden av blodflekker, mellom tradisjonell og ny silkasse. Se teksten for forklaring.

Resultatet fra sammenligningen av graden av blodflekker, mellom tradisjonell og ny silkasse, er vist i Figur 5.12. Endringene fra tradisjonell til ny silkasse er ikke så markante som tilfellet med rød hale og rød grunnfarge. En reduksjon i andelen fillet med flest blodflekker ble observert ved bruk av ny silkasse fremfor tradisjonell silkasse.

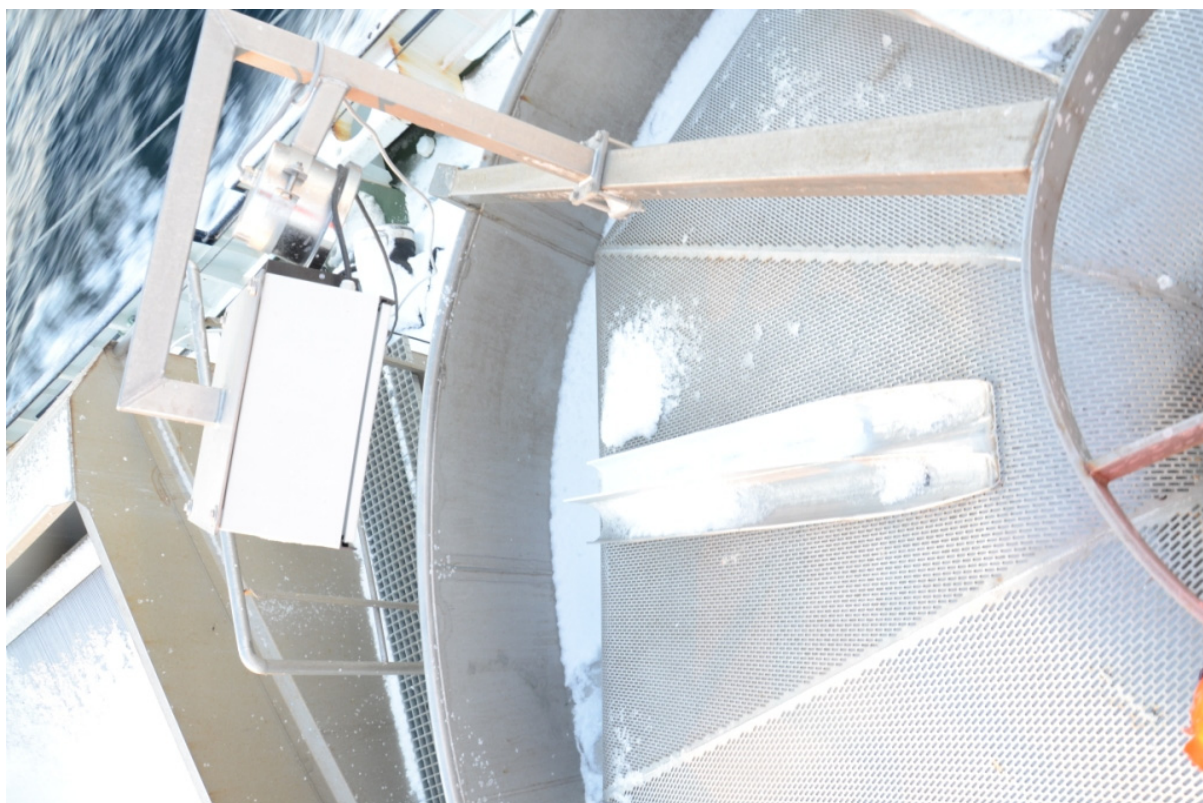
**Foto 6.1:** Oppsett av kameraboks og renne i silkassens avsilingssone (renne 1).

***Renne 1: Dobbeltrenne (med kameraboks) – en videreutvikling av Renne 5 fra Tokt 1.***  
**Foto 6.1** viser et oppsett av kameraboks og dobbeltrenna.

Observasjoner av fisk i dobbeltrennen viste at utformingen var tilsynelatende meget god. Alle forhold tatt i betraktning ga denne rennen klart mest fisk gjennom rennen med god singulering. Rennene forårsaket ingen plutselige stans, noe som potensielt kan gi skade på fisken.

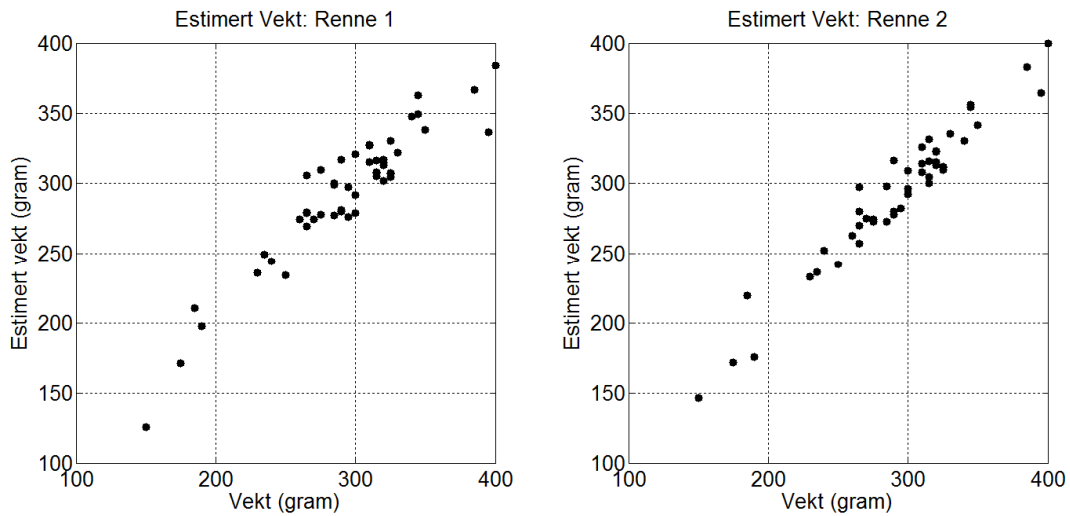
**Figur 6.2:** Estimert vekt basert på areal, lengde og bredde, for renne 1 og renne 2. Faktisk vekt er vist på den horisontale aksene og estimert vekt er vist på den vertikale aksene.

Basert på de segmenterte bildene, kan man beregne areal, lengde og bredde. En lineær regresjonsmodell ble brukt. Den estimerte vekta for renne 1 og renne 2 er illustrert i **Figur 6.2**. Disse figurene illustrerer at det er en betydelig forskjell i nøyaktigheten på vektestimering i renne 1 og renne 2 – sannsynligvis grunnet bedre kontrast mellom sild og renne i renne 2. For renne 2 ser man i **Figur 6.3** at over 90 % av alle sild har et estimeringsavvik på mindre enn  $\pm 25$  gram, og over 75 % av alle sild har et estimeringsavvik mindre enn  $\pm 15$  gram. Man ser også at det er større sannsynlighet for å underestimere vekten enn å overestimere den. Årsaken til dette er foreløpig ikke kjent.

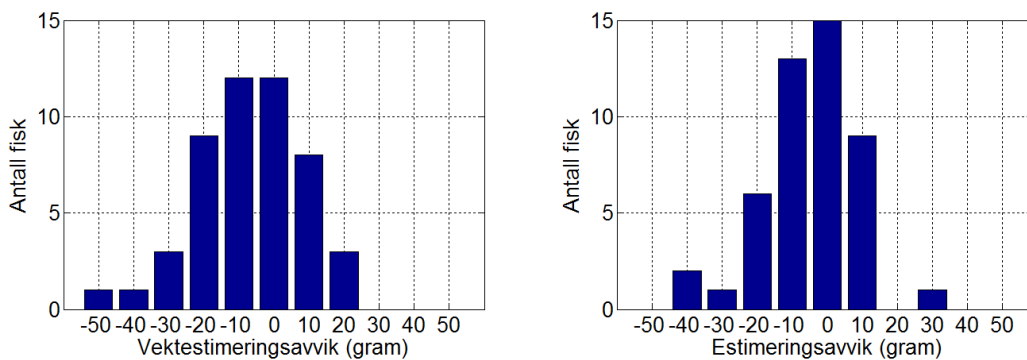
**Figur 6.3:** Fordeling av vektestimingsavvik for renne 1 og renne 2, gruppert i søyler med oppløsning på 10 gram.
